BAGLERGATEN 2

Graving for omlegging av rør, ledninger og kummer

Tittel Baglergaten 2 Graving for omlegging av rør, ledninger og kummer	Rapporttype/nummer NIKU Oppdragsrapport 212/2016	Publiseringsdato 08.03.2017
	Prosjektnummer 1020905	Oppdragstidspunkt 3.10-7.12.16
	Forsidebilde Midtre VA-grøft mot Tollbodgaten. Lars Haugesten. Cf35153 NIKU 580417.	
Forfatter(e) Haugesten, Lars	Sider 49	Tilgjengelighet Åpen
	Avdeling Arkeologi

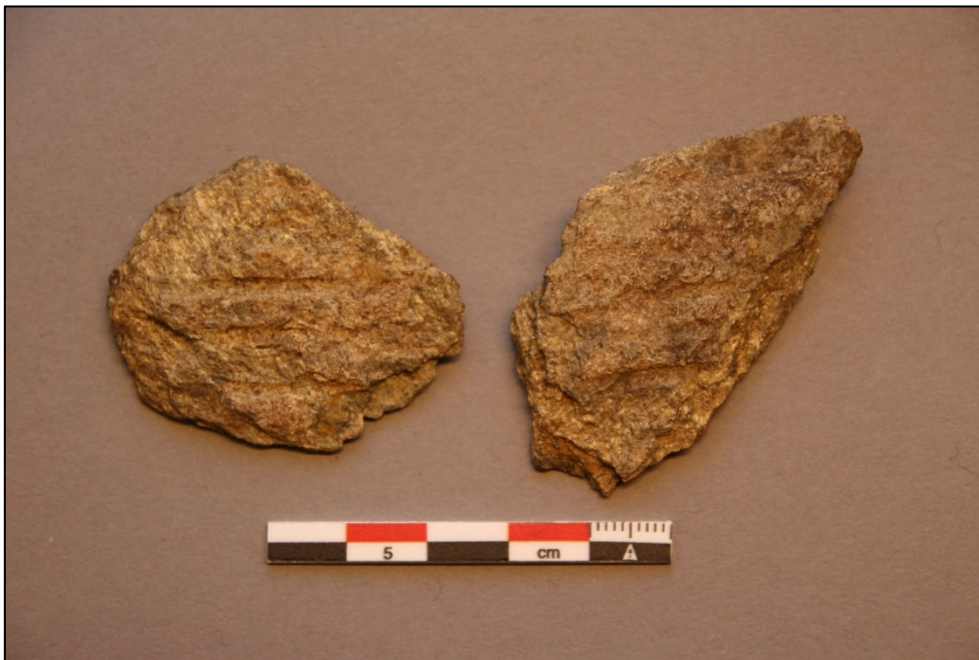
Figur 1. Bakstehellefragmenter 400031 fra lag 1045. Cf35153_NIKU_586991.

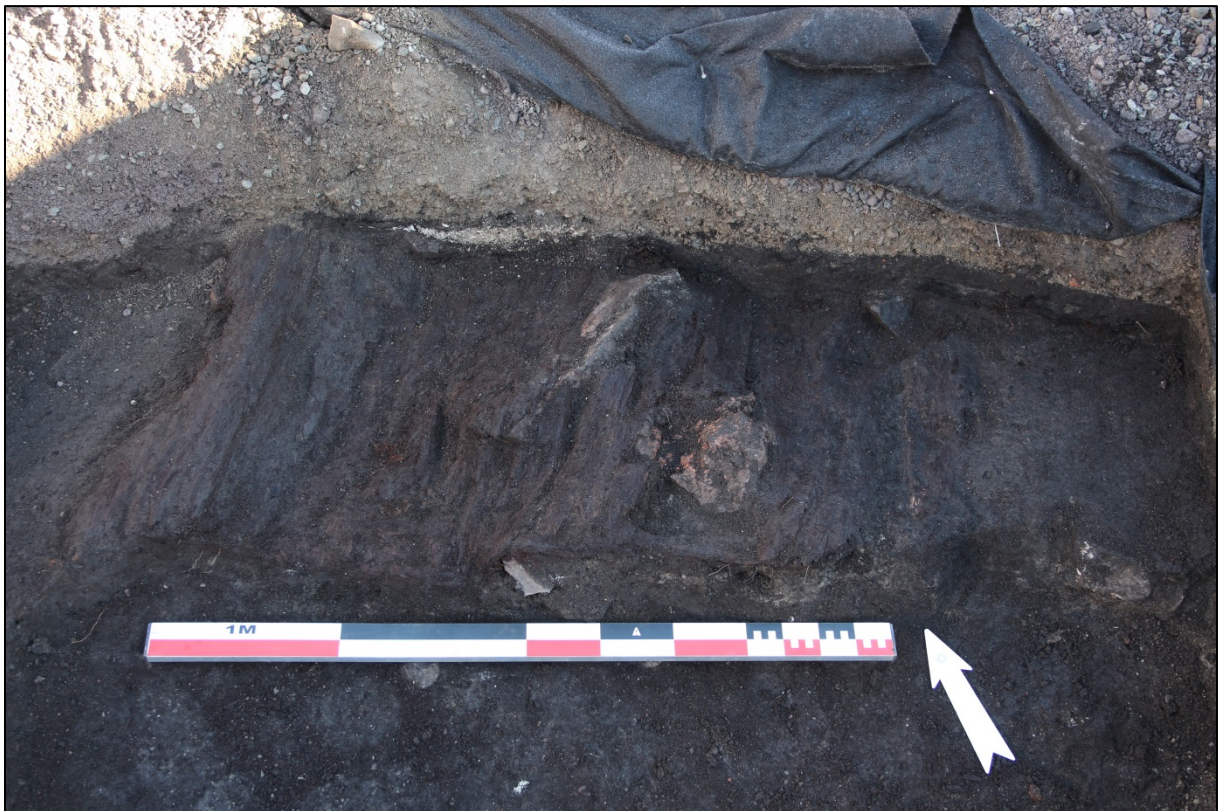
Figur 2. Plankedekket 1088. Sett mot nordøst. Cf35153_NIKU_580401.

Under lagene 1045 og 1064, ble det avdekket et plankedekke (kart 7.8, figur 2). Plankedekket **1088** bestod av 8 råtnede planker, samt en enkelt underligger med ukjent foredling. Plankene lå i retningen nordøst – sydvest, og underliggeren i retningen nordvest – sydøst. Plankedekket var avskåret av den moderne grøften 1012 i sydvest, og fortsatte inn i profilgrensen mot nordvest. Plankene var mellom 0,32 og 0,63 m lange, og mellom 0,07 og 0,22 m brede. Tykkelsen på plankene var 0,03 og 0,04 m. Underliggeren målte ca. 0,83 × 0,14 m, med en tykkelse på 0,02 m. Tilstanden på underliggeren var lik plankene, som var råtnede. Plankene hadde sunket ned, deriblant over noen stener.

Den totale utbredelse av plankedekket var uvisst, men av det som ble avdekket, kan plankedekket tolkes mulig som en passasje. Likevel var det enkelte faktorer som motsa at plankedekket var en passasje. Bredden var relativt smal sammenlignet med passasjer fra utgravningen Baglergaten 2-4, 1981-82 (Brendalsmo 1986). I tillegg hadde passasjene fra 1981-82, toppanker retning nordvest – sydøst, underliggeren i retning nordøst – sydvest, motsatt av plankedekket 1088. Plankedekket kan også være deler av en veite. Veitene var mindre, nærmest smug som skilte gårdene fra hverandre, og som samtidig dannet en smal passasje mellom gårdene (Wienberg 1992:4). En mulighet er at plankedekkets retning gikk nordvest – sydøst. Om dette var tilfelle, kan plankedekket sammenlignes med flere av passasjene fra Baglergaten 2-4 (1981-82). En prøve ble tatt av planken 1115 (*Pinus/Picea*), og planken ble C14-datert til 1020-1155 AD. Dateringen passet godt med tidligere dokumentert brukstid og funn i området.

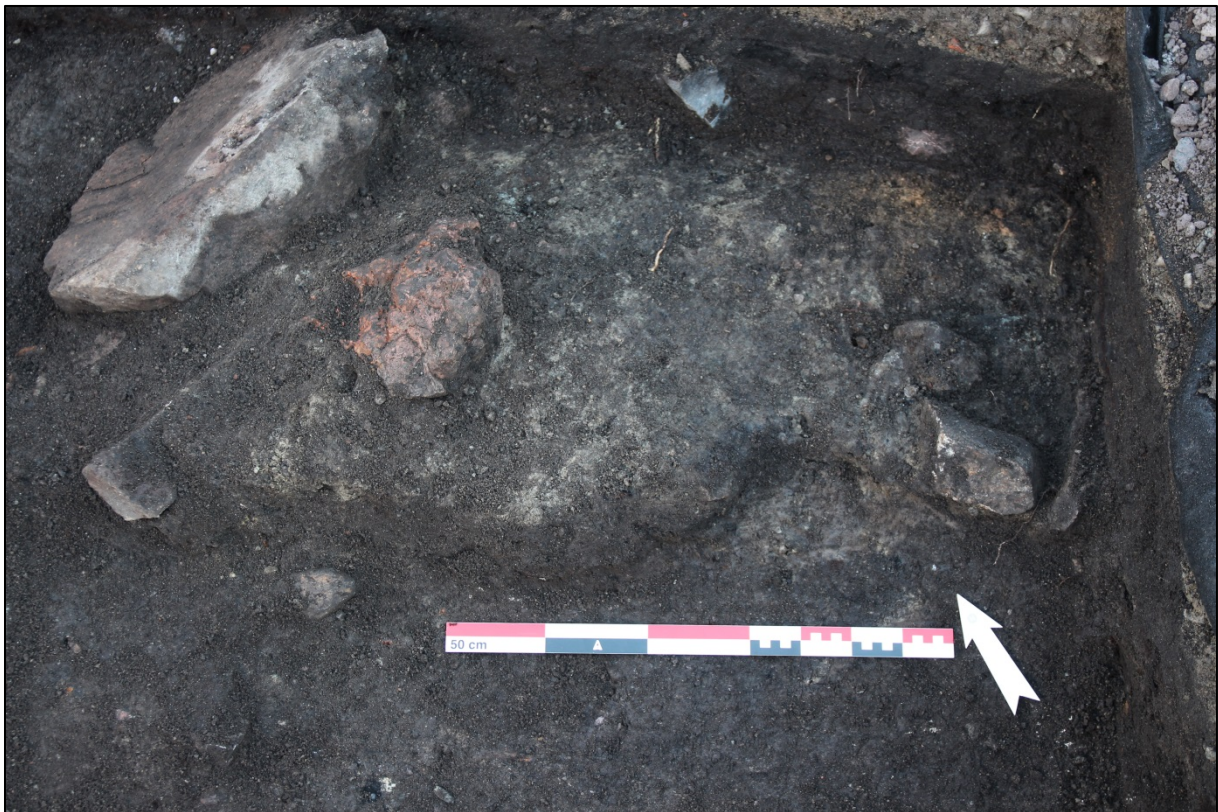
Figur 3. Lag 1284. Sett mot nordøst. Cf35153_NIKU_580408.

Under planken 1272 lå laget **1284**, og laget bestod av gulbrun/brungrå silt med noe humus (kart 7.10, figur 3). Laget fortsatte inn under profilgrensen mot sydøst, og ble skåret av den moderne grøften 1012 i sydvest. Synlig lag målte 0,88 × 0,55 m, med en tykkelse på 0,04 m. En mulig tolkning kan være et utjevningsslag for planken 1272, men dette er meget usikkert.

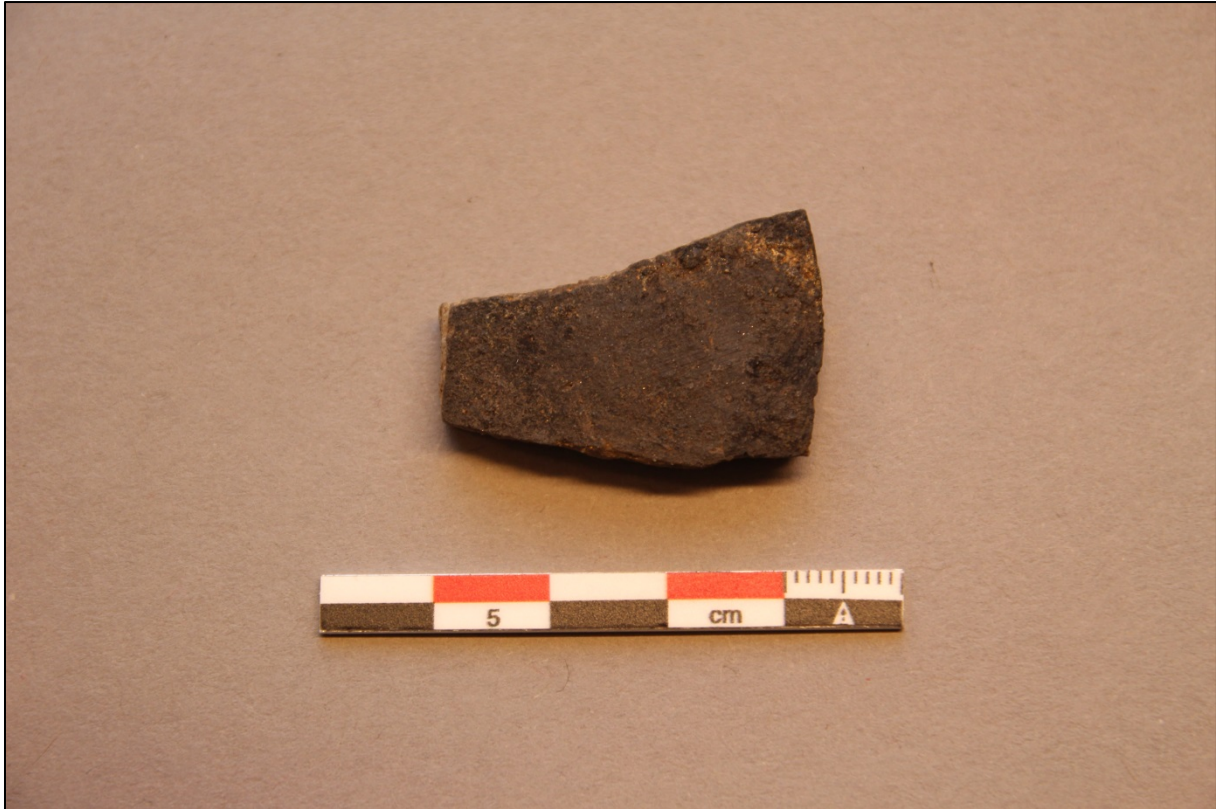
Figur 4. Keramikkskåret 400048 fra lag 1326. Cf35153_NIKU_586998.

Laget **1326** lå under lagene 1231 og 1284, og bestod av brungrå humusholdig silt med en del mindre steiner liggende i vest, samt en stor sten i midten (Kart 7.11). Toppen av laget hadde en linse av lys gråbrun leirholdig silt. Det ble funnet dyrebein og fiskebein, en jerngjenstand, 2 flintavslag og 2 keramikkskår. Jerngjenstanden (**400023**) var kraftig korrodert spiker/nagle. De to flintavslagene (**400035**) kan ha vært forhistoriske. Et keramikkskår (**400042**) var hvitgrå i godset og trolig stentøy. Det andre keramikkskåret (**400048**) var et bukskår av svartgods, og kunne dateres til mellom 1100 og 1250 (Figur 4).

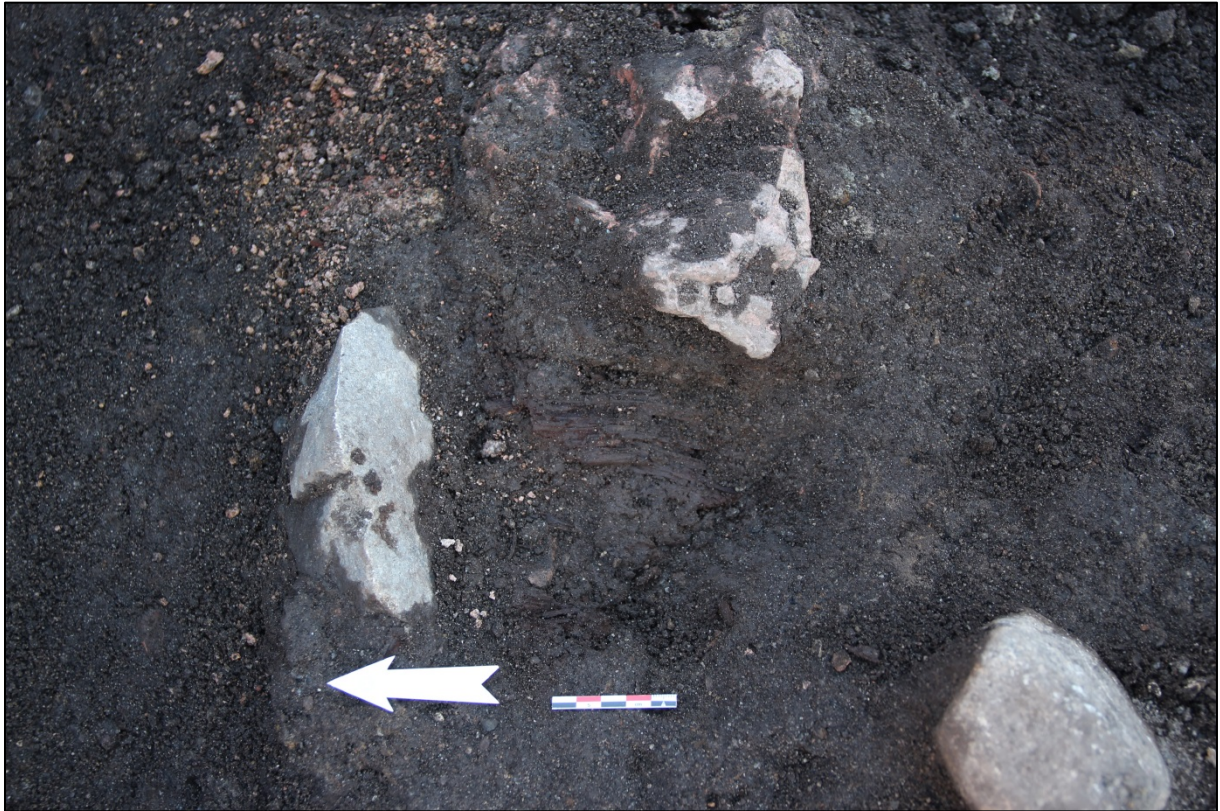
Figur 5. Stolpen 1424 med trestolpe 1419 og skoningssten 1423. Sett mot øst. Cf35153_NIKU_580411.

Stolpe **1424** lå under laget 1354, og bestod av en trestolpe (**1419**), og tre mulige skoningsstener (**1423**) (Kart 7.12, figur 5). Trestolpen hadde en tilnærmet firkantet tverrsnitt, og var råttet. Stolpens orientering var mer horisontalt enn vertikalt. Det som var bevart av trestolpen, målte 0,12 × 0,11 m, med tykkelse på 0,07 m. De tre skoningsstenene (**1423**) hadde diametere mellom ca. 0,1 og 0,18 m. Stenene lå rundt trestolpen, og flere skoningssten kan ha blitt fjernet ved uhell under gravearbeidet.

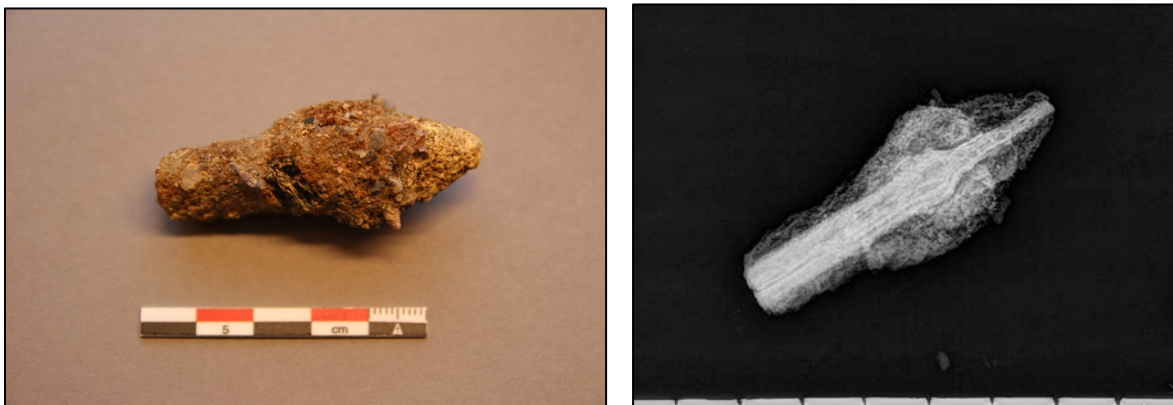
Figur 6. Pilspiss 400021 i lag 1405. Cf35153_NIKU_580411 og 592144.

Laget **1405** lå under stolpen 1419, og inneholdt mørkt brungrå litt humusholdig siltet sand i toppen, og lysgrå siltet sand nederst (kart 7.13). Massen hadde linser med lys gråbrun litt leirholdig silt og knust skjell, samt noen dyrebein. Det ble funnet en kraftig korrodert metallgjenstand (**400021**). Gjenstanden hadde en tange, og sannsynligvis var det en del av en pilspiss (figur 6).

IntrasisId	Navn	Klasse	Beskrivelse	Museumsnummer	Undernummer
400021	Metall	Jern	1 stk jernfragment som var kraftig korrodert. Røntgenbilde viser at jernet har en tange og en overgang til tangen (fortykning). En mulig tolkning er at det er en bakre halvdel av en pilspiss.	C60528	1
400023	Metall	Jern	1 stk jernfragment. Kraftig korrodert. Spiker/nagle.	C60528	2
400027	Bakstehelle	Bergart	Bakstehellefragment av skiffer med 3 synlige innrissede striper.	C60528	9
400029	Bearbeidet ben	Bein	Bearbeidet bein av horn. Saget i ene ende. Snittspor av sag/kniv på siden.	C60528	8
400031	Bakstehelle	Bergart	2 bakstehellefragmenter av skifer, der begge hadde 3 innrissede striper hver.	C60258	10
400033	Slagg	Slagg	1 Slaggklump.	C60528	12
400035	Flint	Bergart	2 stk flintavslag. Forhistorisk/middelaldersk.	C60528	11

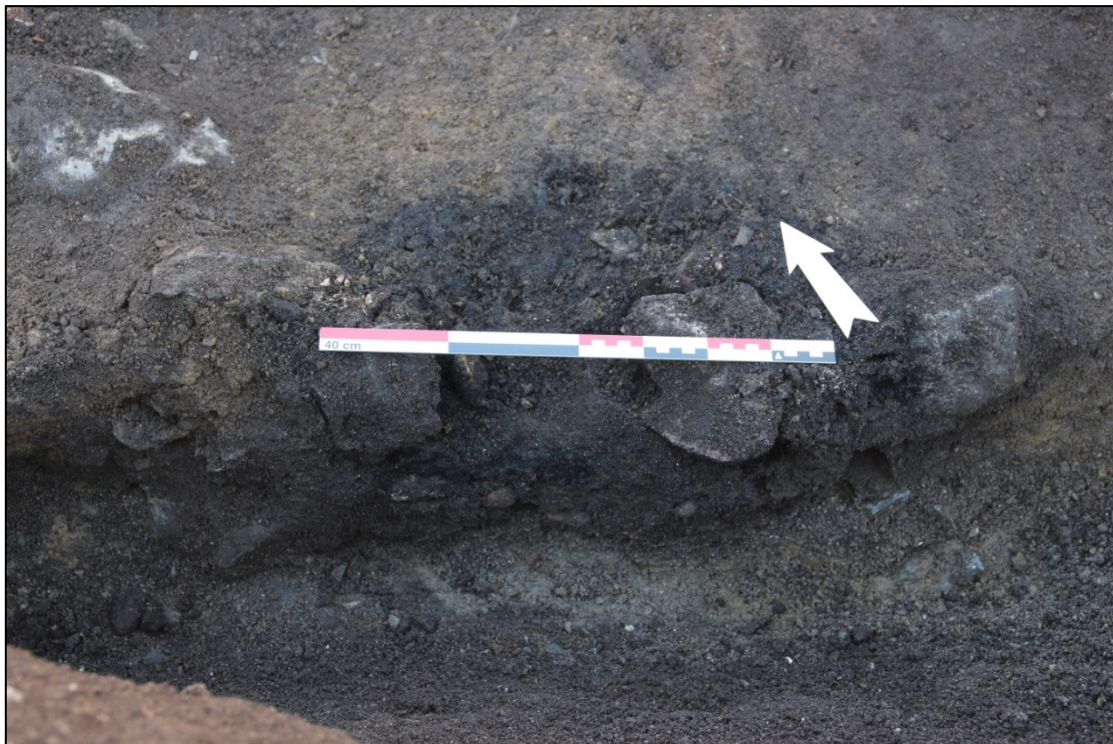
Figur 7. Kokegrop 2000. Profil sett mot nord-nordøst. Cf35153_NIKU_580416.

En kokegrop (**2000**) ble avdekket i undergrunnen (kart 7.13, figur 7). Kokegropen hadde trolig på et tidspunkt vært sirkulær. Øvre del av kokegropen hadde blitt fjernet av arden, og sydvestdelen hadde blitt fjernet av den moderne grøften 1012. Innholdet besto av gråbrunt kull med humusholdig sand, og flere skjørbrente sten. Nedgravningen hadde buede vegger og ujevn bunn. Det som var bevart, målte $0,52 \times 0,24$ m, med en dybde på 0,16 m. En prøve av innholdet ble C14-datert til 420-570 AD (*Fraxinus*). Basert på C14-datering, var kokegropen fra folkevandringstid.

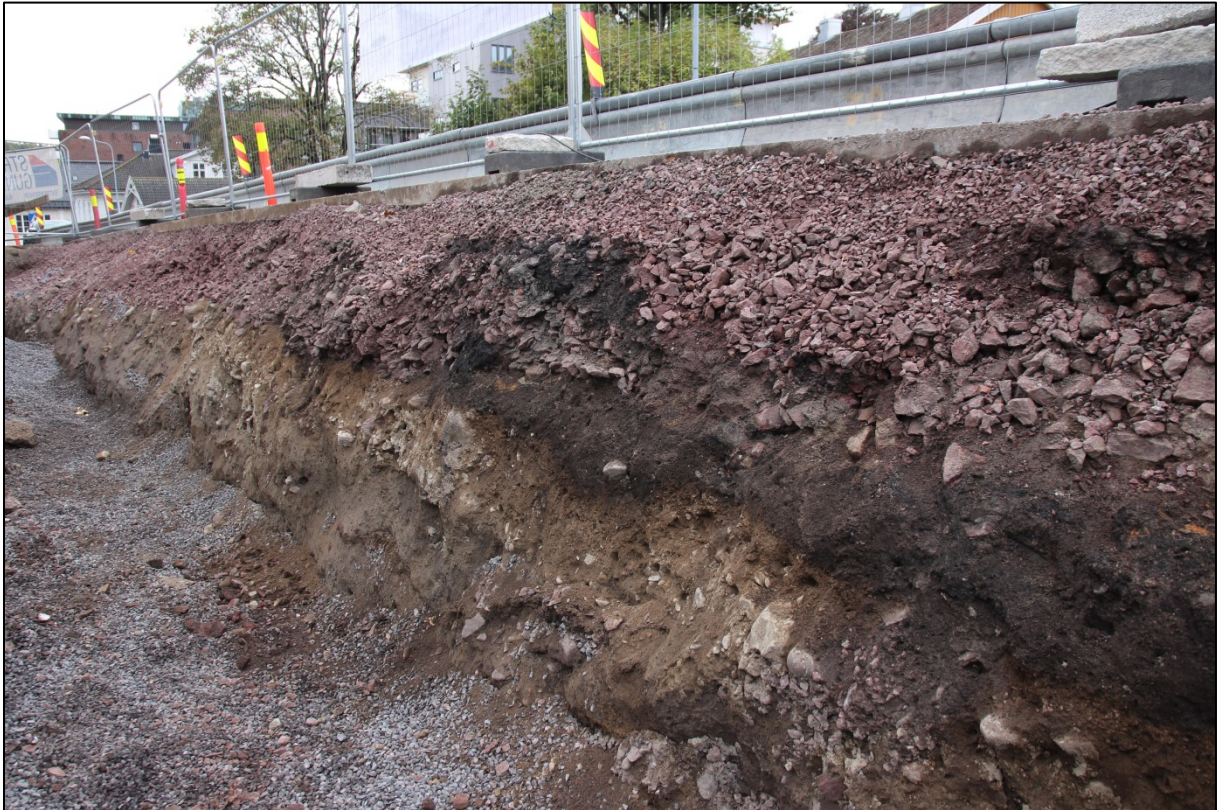
Figur 8. VA-grøft SV-del mot Tollbodgaten. Bærerlag fjernet kulturlag i SV. Sett mot sydvest. Cf35153_NIKU_580434.

VA-grøften var ca. 50 m lang, ca. 3 m bred, og ca. 2 m dyp (kart 7.14). Eksisterende rør i VA-grøften hadde blitt gravet ned i undergrunnen, og hadde under prosessen fjernet alle kulturlag. Bare i profilene var kulturlagene bevarte. 15 m sydvest mot Tollbodgaten, ble det ikke observert kulturlag (figur 8). Tidligere kulturlag hadde blitt fjernet ved anleggelsen av bærerlaget til Tollbodgaten. Motsatt side, inn mot Baglergaten 2 tomt, ble kulturlag observert fra ca. 1,5 m nordøst for bygget Tollbodgaten 5. Tidligere utgravning av Baglergaten 2 – rømningstrapp og heisgrop (Haugsten 2017 in prep.), hadde gravet tett inntil VA-grøften. Etter VA-grøften var tømt, gjenstod en bolk på ca. 6,5 m, med bredde ca. 0,5 m. I bolken var kulturlaget mellom 0,5 og 0,6 m tykt, med et 0,18 m tykt dyrkingslag i bunnen. Bolken stod i fare for å rase ut, men ble sikret med moderne masser på begge

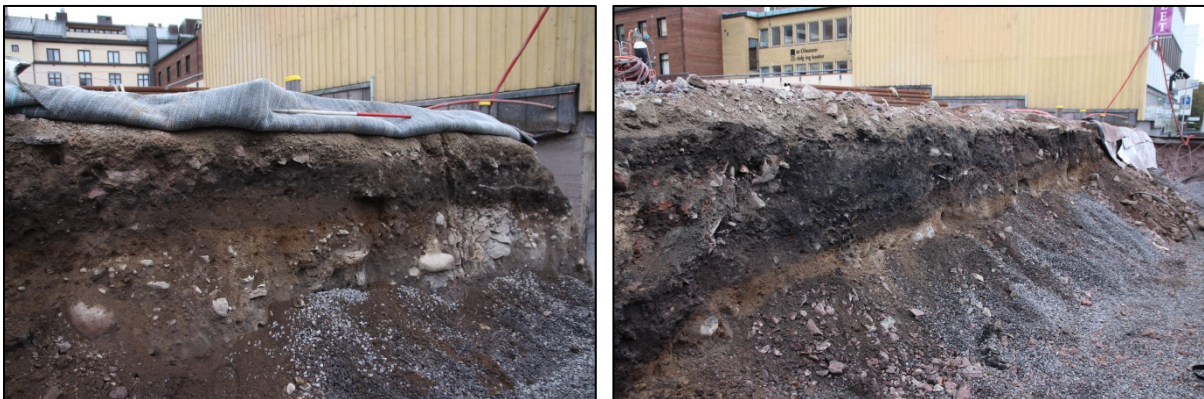
Figur 9 og 10. Kulturlag mot Baglergaten 2 tomten i sydvesthjørnet av VA-grøft. Sett mot sydøst. Cf35153_NIKU_580422 og Cf35153_NIKU_580426.

sider. Kulturlaget fortsatte mot nordøst langs Baglergaten 2 tomten (figur 9 og 10). Som tidligere nevnt, hadde anleggsarbeid fjernet det meste av topplaget på Baglergaten 2 tomten, noe som gjorde det vanskelig å definere hvilken dybde kulturlagene ble observert.

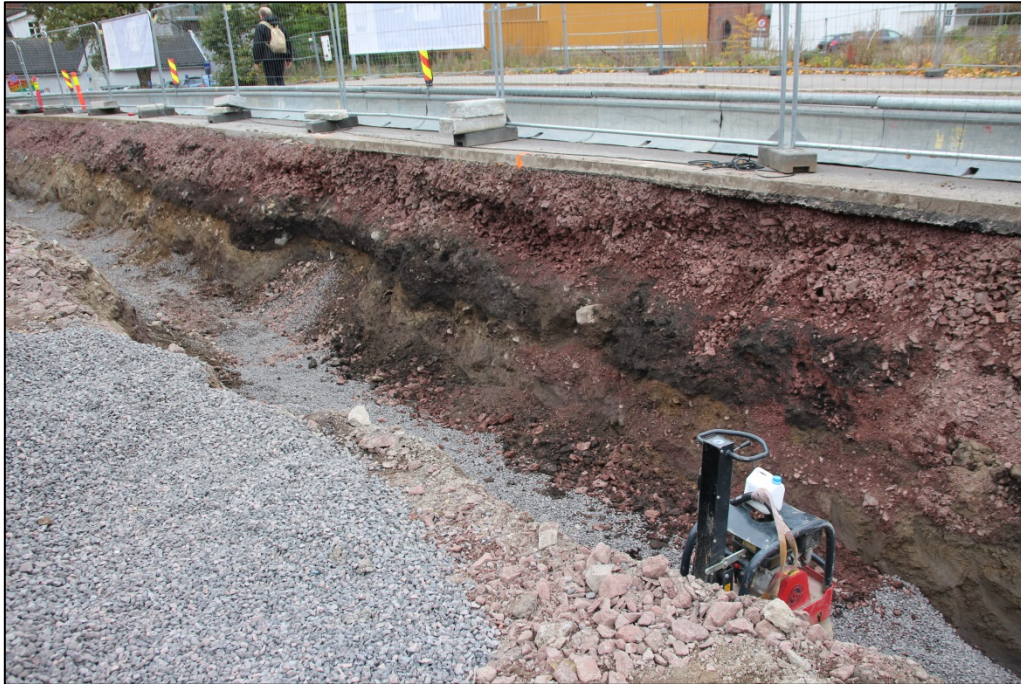
Figur 11. Midtre del i VA-grøft mot Tollbodgaten. Sett mot sydvest. Cf35153_NIKU_580438.

Fra sydligvestlig hjørne av VA-grøften, og 15 m nordøst langs Tollbodgaten, var det som tidligere nevnt ingen bevarte kulturlag. Kulturlag nordvest for dette, lå ca. 0,8-0,9 m under topp asfalt, og var ca. 0,2 m tykt (figur 7). Etter ca. 5 m mot nordvest hadde lagets tykkelse økt til rundt 0,5 m, og lå ca. 0,7 m under topp asfalt (figur 11). Kulturlaget bestod av gråbrun/brungrå mørk humus, blandet med mørtel/brent dyrebein, og fortsatte i retning NØ (kart 7.14, start og slutt på kulturlag 1520). Enkelte steder ble kulturlagene forstyrret av moderne nedgravninger som rør og kummer. Mot Baglergaten 2

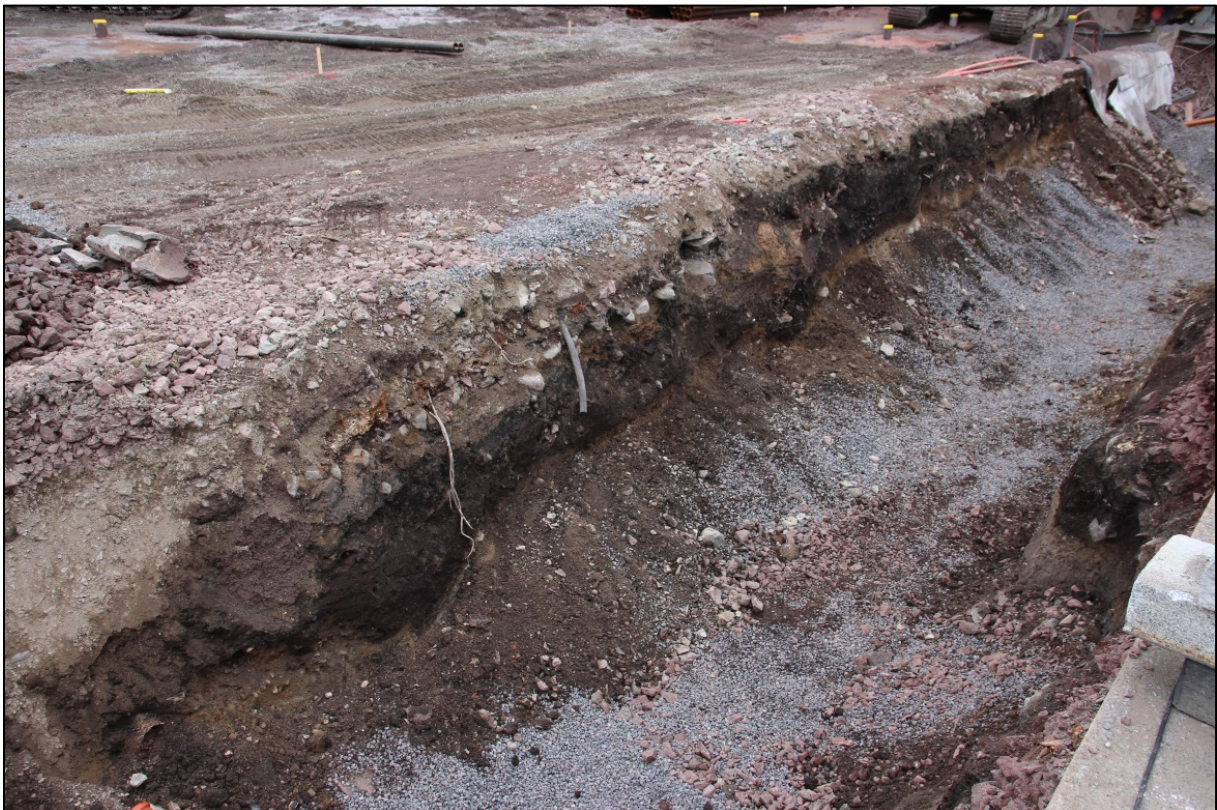
Figur 12. Midtre del i VA-grøft mot Baglergaten 2 tomten. Sett mot syd. Cf35153_NIKU_580443.

tomten, fortsatte kulturlaget mot NØ avbrutt av enkelte moderne forstyrrelser. Kulturlaget var tilsvarende mot Tollbodgaten (figur 12). Kulturlaget mot Baglergaten 2 tomten var mellom 0,5 og 0,7 m tykt.

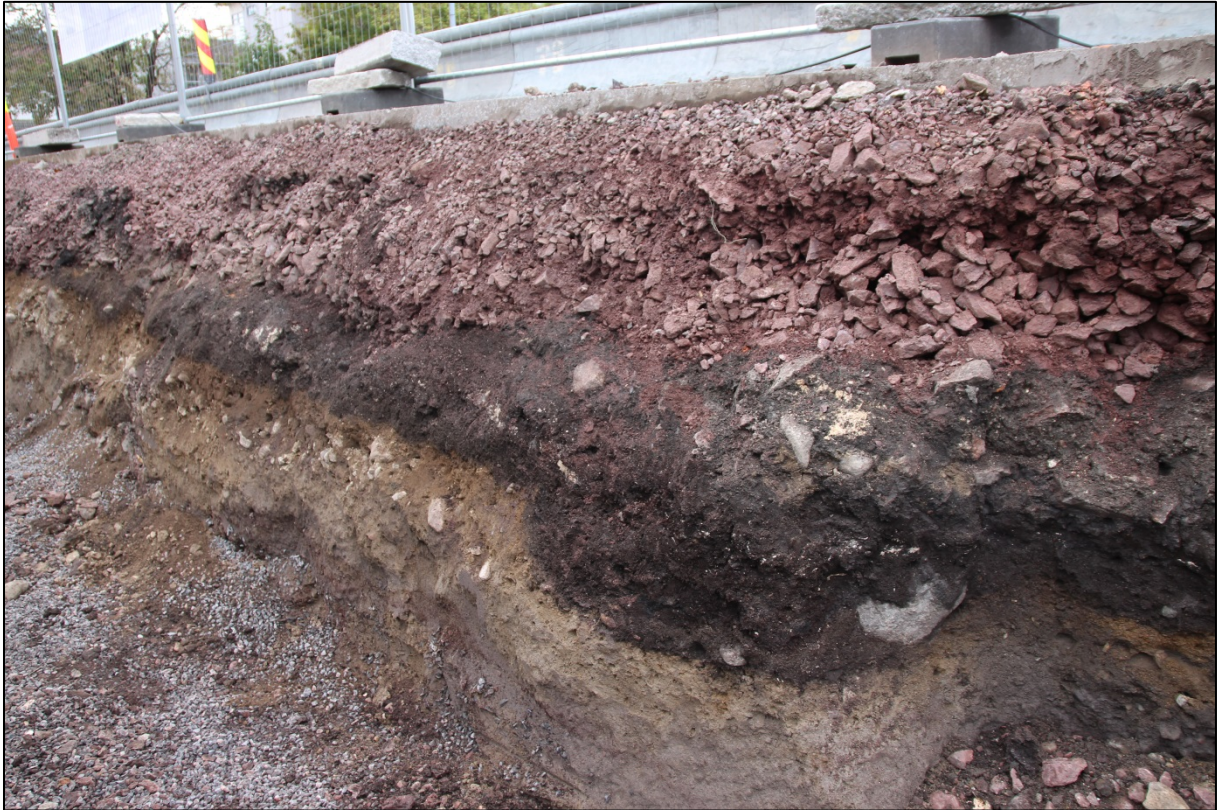
Figur 13. Kokegrop 400061. Midtre del i VA-grøft mot Tollbodgaten. Sett mot sydvest. Cf35153_NIKU_580435.

I ettertid av den arkeologiske undersøkelsen, ble det observert en struktur gjensett på flere bilder, og som trolig kan tolkes som en kokegrop (**400061**). Ut fra bildene mot Tollbodgaten, ble kokegropen opprettet i Intrasis og antatt plass ble merket i VA-grøften (kart 7.14, figur 13). Kokegropen kan ha vært rundt 0,3 m lang og 0,2 m dyp. Fyllet virket å være svart kullholdig sand med enkelte stener. Trolig kan kokegropen knyttes til de andre kokegropene i området, og sannsynligvis dateres til forhistorisk tid.

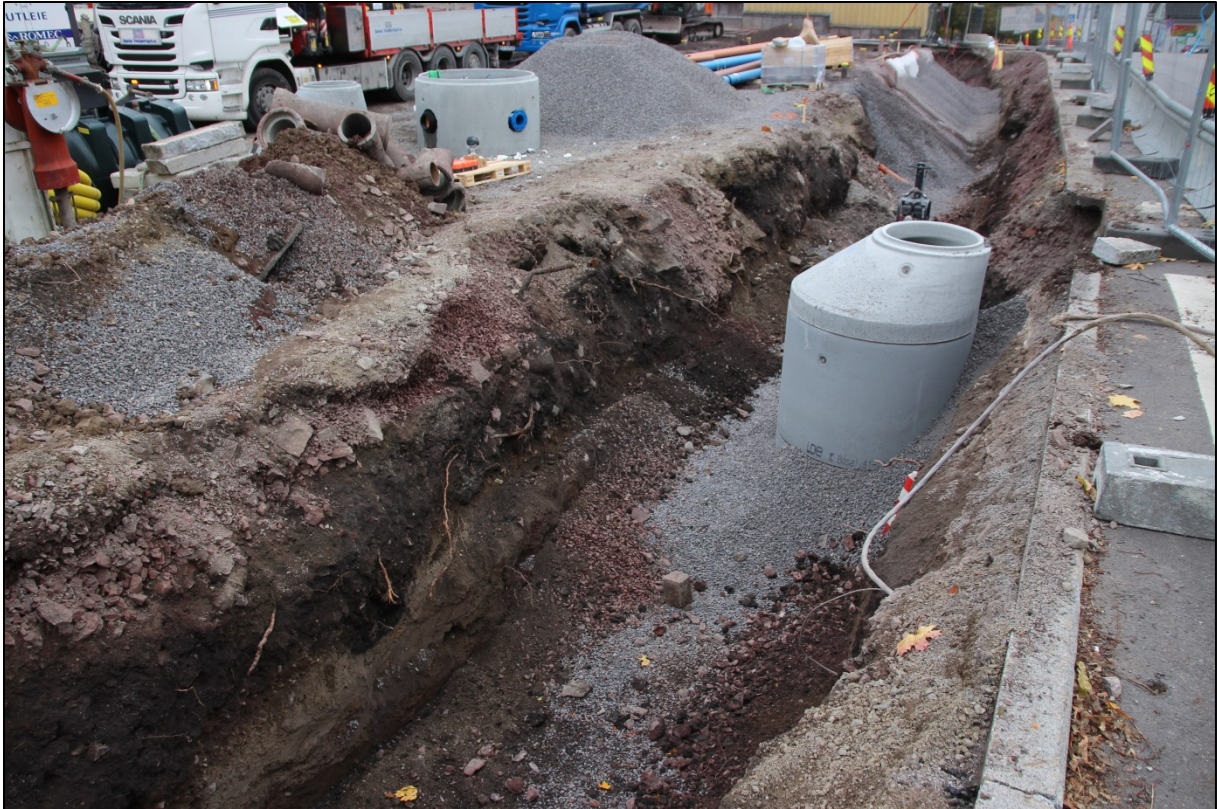
Figur 14. Nordøstre del i VA-grøft mot Baglergaten 2 tomten. Sett mot syd. Cf35153_NIKU_580435.

Kulturlagene fortsatte mot nordøst, men ble forstyrret av flere moderne nedgravninger som rør, strømkabler og kummer (figur 14 og 15). Kulturlaget mot Tollbodgaten ble observert 0,9 m under topp asfalt, og kulturlagets tykkelse var mellom 0,5 og 0,7 m. Kulturlagets tykkelse mot Baglergaten 2 tomten var lik kulturlaget mot Tollbodgaten. De siste 10 m av NØ-delen i grøften, hadde en samling moderne kummer, rør og elektriske ledninger, som hadde fjernet store deler av kulturlaget, men noe kulturlag i profilveggene var bevart (figur 16).

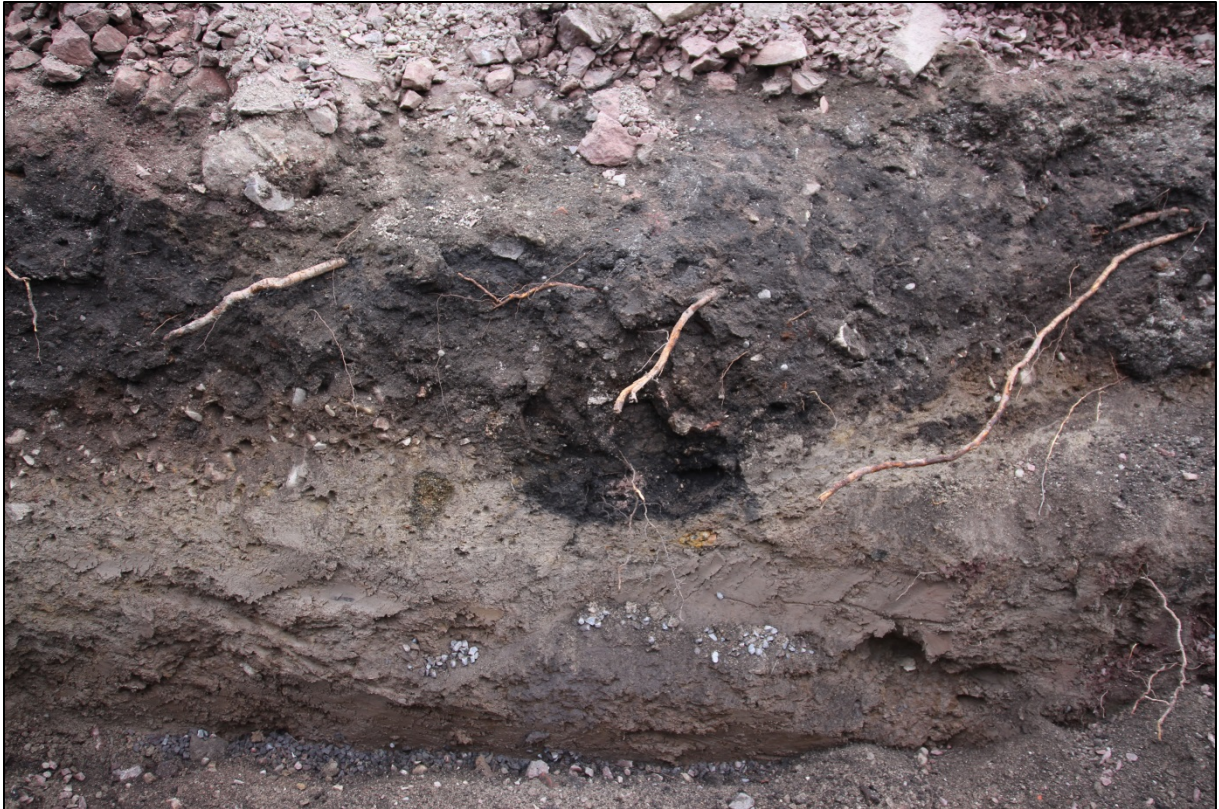
Figur 17. Nordøstre del i VA-grøft mot Tollbodgaten. Sett mot SØ. Cf35153_NIKU_580455.

Mot Baglergaten 2 tomten, ble det observert en kokegrop (**2002**) i profilen (kart 7.14, figur 17). Kokegropen hadde blitt forstyrret i toppen av middelalderske kulturlag, og ble først observert på ca. 0,9 – 1 m dybde. Innholdet (**1553**) var svart kullholdig sand med skjørbrent sten. Nedgravningen (**1554**) hadde en diameter på 0,43 m, med en dybde på 0,13 m. Det ble tatt en prøve (*Tilia-Prunus-Acer-Sorbus*) av innholdet, og kokegropen kunne C14-dateres til 1050-910 f. Kr. Kokegropen tilhører dermed yngre bronsealder periode 4.

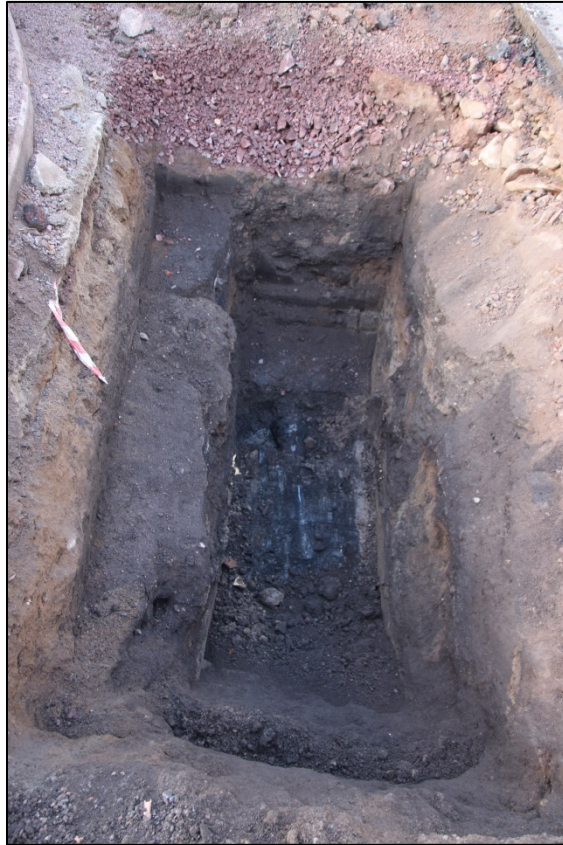
Figur 18. Brannhydrantgrøft i Baglergaten 2. Sett mot NV. Cf35153_NIKU_580479.

Brannhydranten ble gravd i krysset Baglergaten 2/Tollbodgaten, og det ble gravd ned til et eksisterende vannrør (kart 7.15). Gropen målte 3,08 × 1,54 m, og vannrørene lå ca. på 2,1 m dybde (figur 18). Kulturlag ble sett ca. 0,65 m under topp asfalt, og kulturlagtykkelsen var ca. på 0,65 m. Det ble observert kulturlag i profilveggene i NØ og SV. Mot NV og SØ fortsatte vannrørene ut over profilgrensene, og det ble observert moderne masser i profilene (figur 19).

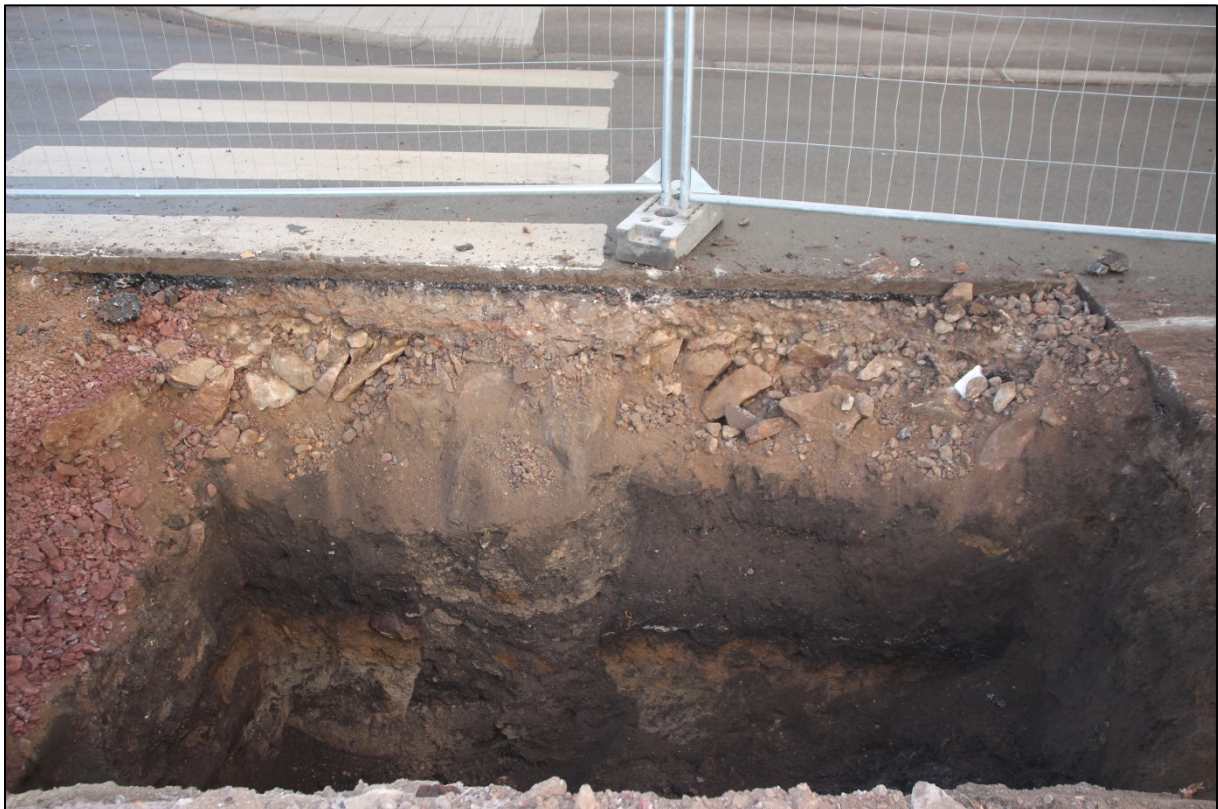
Figur 19. Kulturlag 1587, 1606 og 1607. Sett mot NØ. Cf35153_NIKU_580470.

Det gikk et moderne rør (1602) retning SV og NØ som hadde skåret kulturlagene. Ved lokaliseringen av eksisterende vannrør (1583) ble det gravet ned til et eksisterende kulturlag (1587) i SV-siden. Videre lokalisering av vannrøret ble flyttet mot NØ. Laget (1587) ble også sett i NØ-profilen, og var det yngste kulturlaget. Laget bestod av mørkt brungrå tørr porøst siltet sand, med innslag av trekullflekker, enkelte teglbiter og dyrebein. Mot SV og NØ var lagets tykkelse 0,4 m.

Laget 1606 lå under laget 1587, og inneholdt mørkt gråbrun porøst sandet silt, spettet med hvit mørtel/brente dyrebein og en stripe av mørtel/brente dyrebein i bunnen. Det ble observert ubrente dyrebein i laget. Laget hadde en tykkelse på 0,2 m både i SV- og NØ-profilen.

Nederste kulturlag 1607, lå under laget 1606, og bestod av grå tørr sandet silt med noe grus. Tykkelsen varierte mellom 0,05 og 0,15 m, og ble observert både i SV- og NØ-profilen. Laget ble tolket som et dyrkingslag.
