OPPSTARTSRAPPORT MABYMOV MILJØPROFIL B2 OG MILJØBRØNN B3

Kong Oscars Gate og Nedre Hamburgersmauet, Vågsbunnen, Bergen

Tittel Oppstartsrapport MABYMOV miljøprofil B2 og miljøbrønn B3 Kong Oscars Gate og Nedre Hamburgersmauet, Vågsbunnen, Bergen	Rapporttype/nummer NIKU Rapport 96	Publiseringsdato 29.03.2019
	Prosjektnummer 1021141	Sider 52
	Avdeling Arkeologi	Tilgjengelighet Åpen
Forfatter(e) Vibeke Vandrup Martens (NIKU) A. Rory Dunlop (NIKU) Anthony Joseph Dinning (COWI AS) Mike Voellmecke (Cautus Geo AS)	ISSN 1503-4895 ISBN 978-82-8101-240-0	Periode gjennomført 2018
	Forsidebilde Feltarbeid på B2, Kong Oscars Gate, Bergen, 5. juli 2018. Lars Krangnes, Cautus Geo AS.

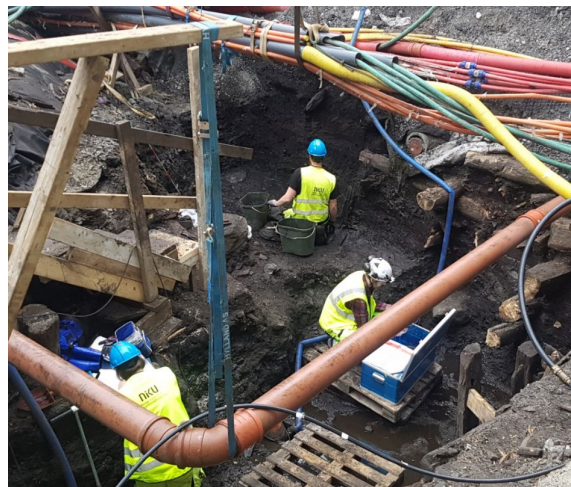
a) Prøvetaking B2

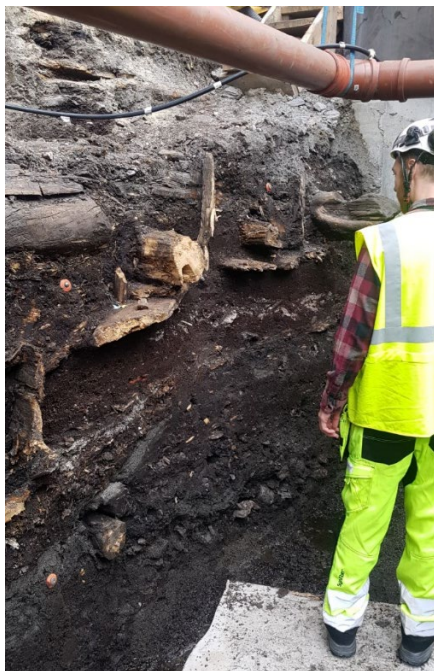
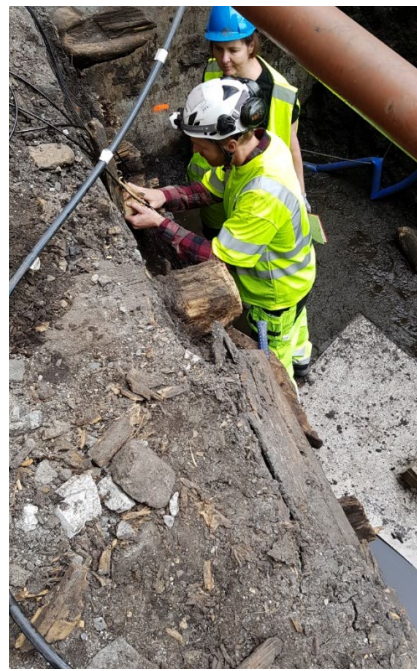
b) Sensor installasjon

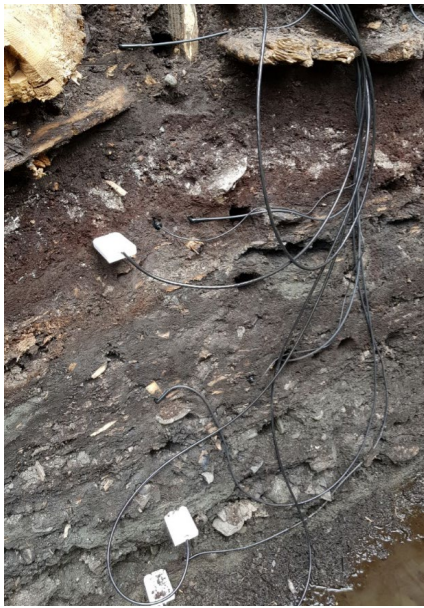
c) Sensor installasjon

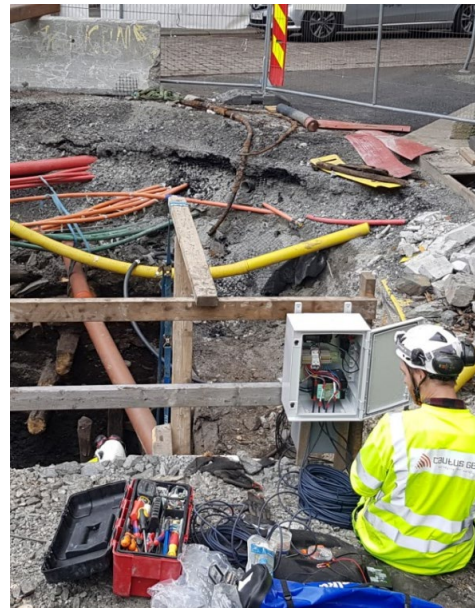
d) Sensorene i profil

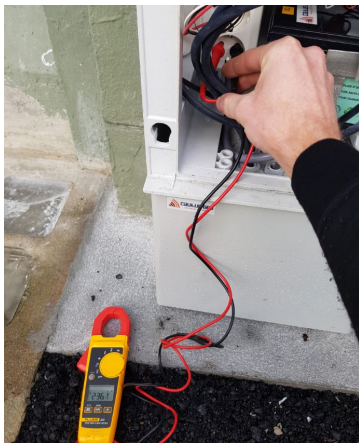
e) Installasjon midlertidig strømforsyning

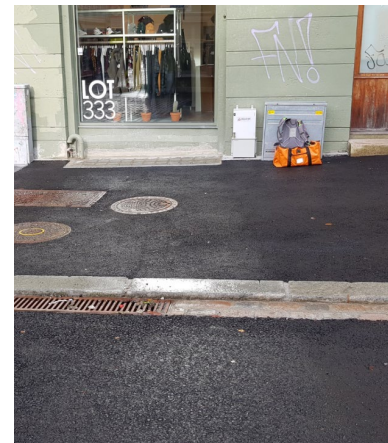
f) Montering permanent strømkilde

g) Ferdig montert skap på veggen

h) Ferdigstilt installasjon

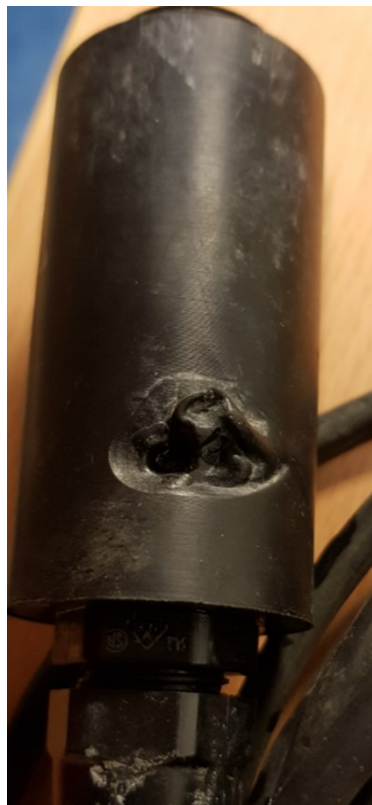
Figur 5. Havarert O₂ sensor 4098.

Under installasjonsperioden ble det observert feil i signalet fra O₂ sensor 4098. Sensoren ble erstattet, men det var fortsatt feil i signalene fra den nye sensoren. Dette vist seg til å være en produksjonsfeil som nå er kartlagt av Cautus Geo og Apogee som produserer sensorene. Figur 5

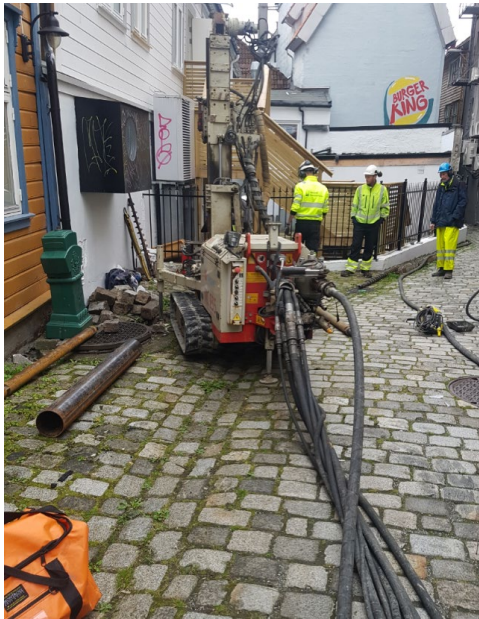
a) Borerigg og sensor installasjon

Figur 6 viser boring, prøvetaking og sensorinstallasjon i Nedre Hamburgersmauet.

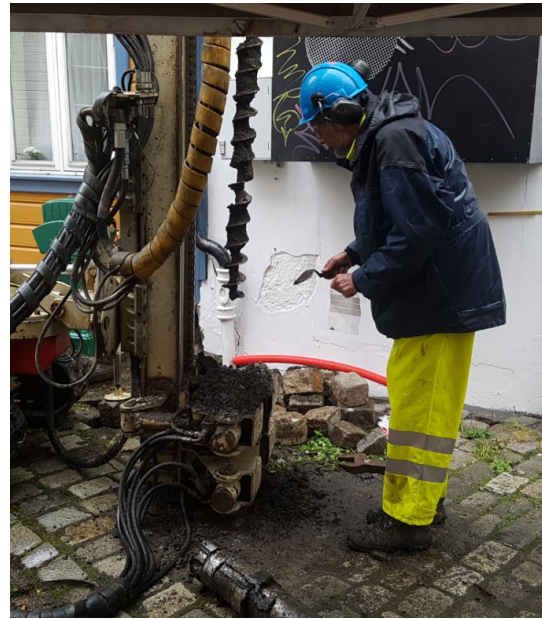
b) Prøvetaking

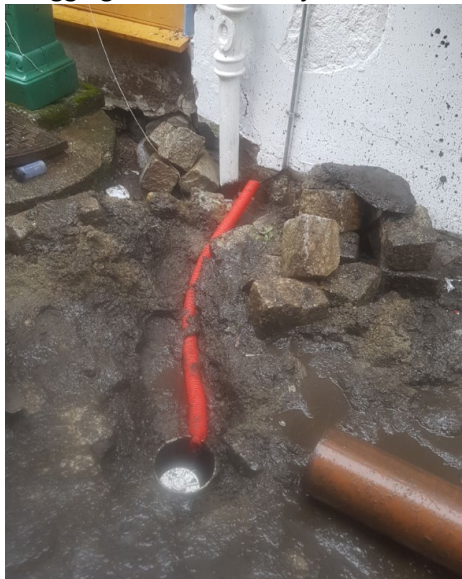
c) Trekkør for sensorkabler

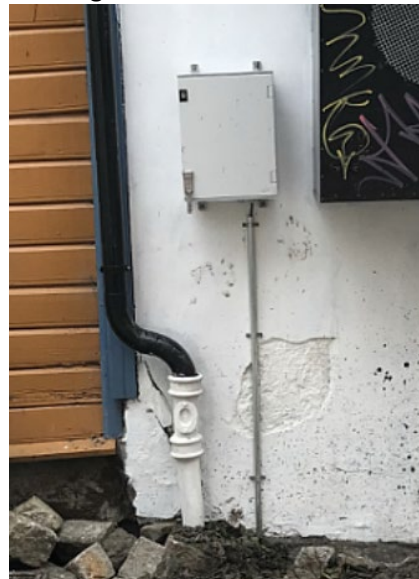
d) Ferdig montert installasjon

Figur 6. Bilder fra boring, prøvetaking og installasjonen av miljøbrønn B3.

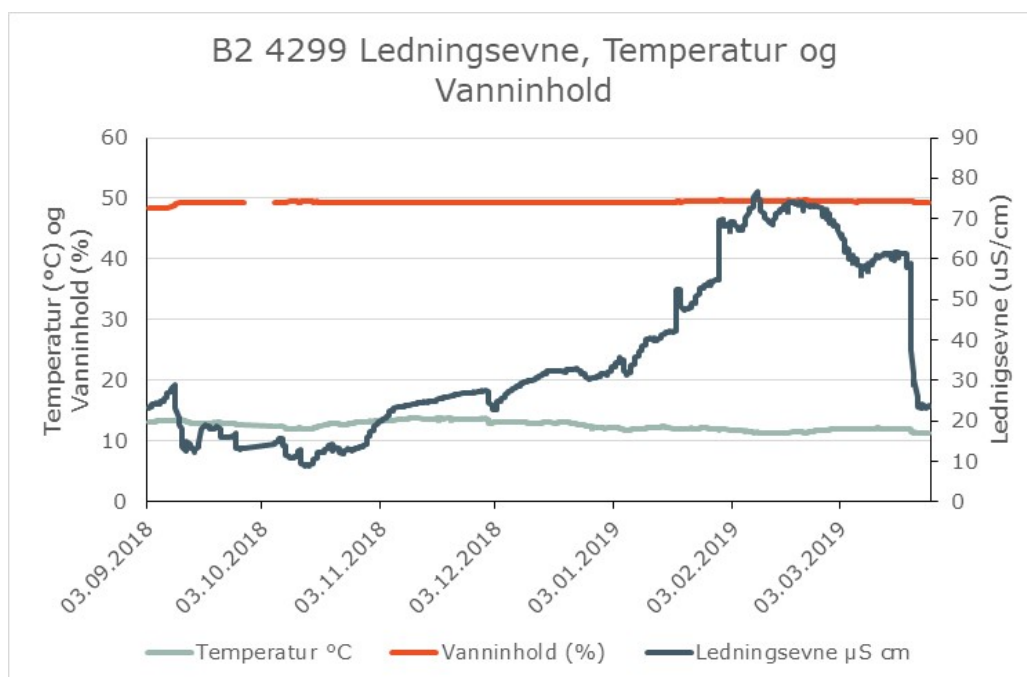
Figur 12. Vanninnhold, temperatur og ledningsevne fra sensor 4299 i tidsperioden 3. september 2018 til 6. mars 2019

Data fra kontekst 4299 (Vanninnhold, ledningsevne og temperatur) vises i Figur 12. Vanninnhold vises rimelig stabilt på omkring 50% under måleperioden. Temperaturen på denne delen av laget variert fra ca 11 til 13,7 °C under perioden. Ledningsevne har ikke fulgt vanninnholdet og har vist noen endringer i perioder. Dette er trolig grunnet en gradvis utskiftning av vann i kulturlaget over tid.

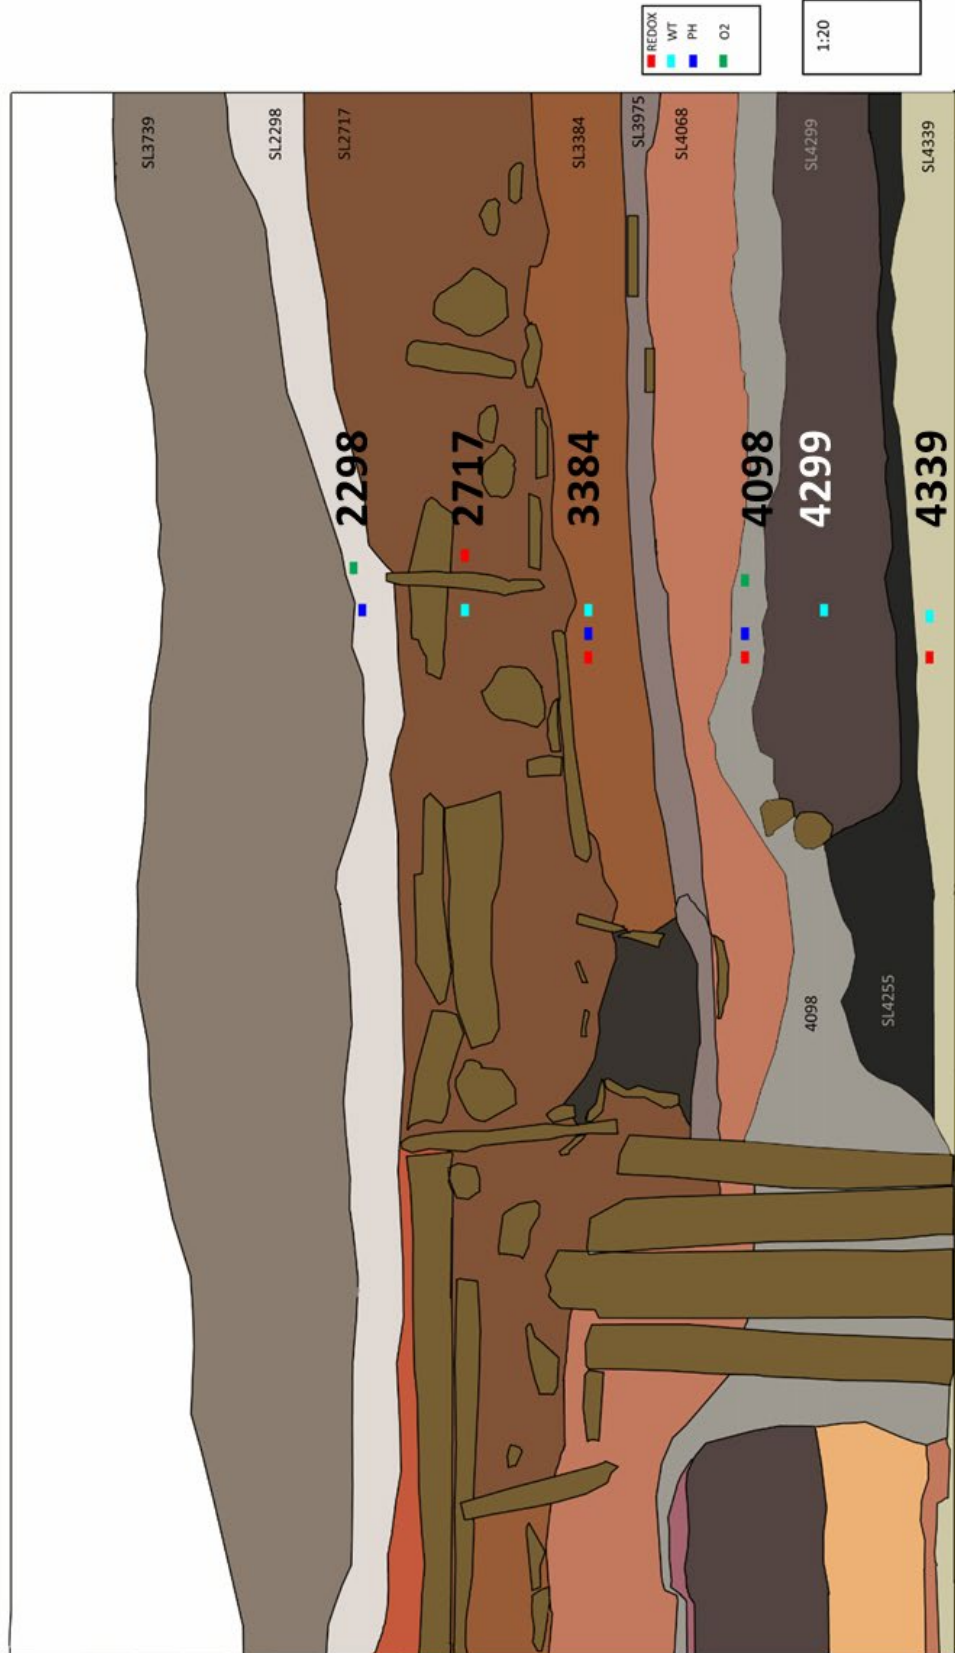
14.2 Figur 4 stort format. Profil i Kong Oscars gate, Bergen.

PROFIL NORD (4314)
 ØVRE KORSKIRKEALLMENNINGEN/KONG OSCARS GATE
