KLEIVVEIEN 5, BEKKESTUA

Vurdering av bevaringsverdier

Tittel Kleivveien 5, Bekkestua Vurdering av bevaringsverdier	Rapporttype/nummer NIKU Oppdragsrapport 04/2017	Publiseringsdato 16.01.2017
	Prosjektnummer 1020989	Oppdragstidspunkt januar 2017
	Forsidebilde NIKU	
Forfatter(e) Borge, Marianne	Sider 29	Tilgjengelighet Åpen
	Avdeling Samfunn og forvaltning

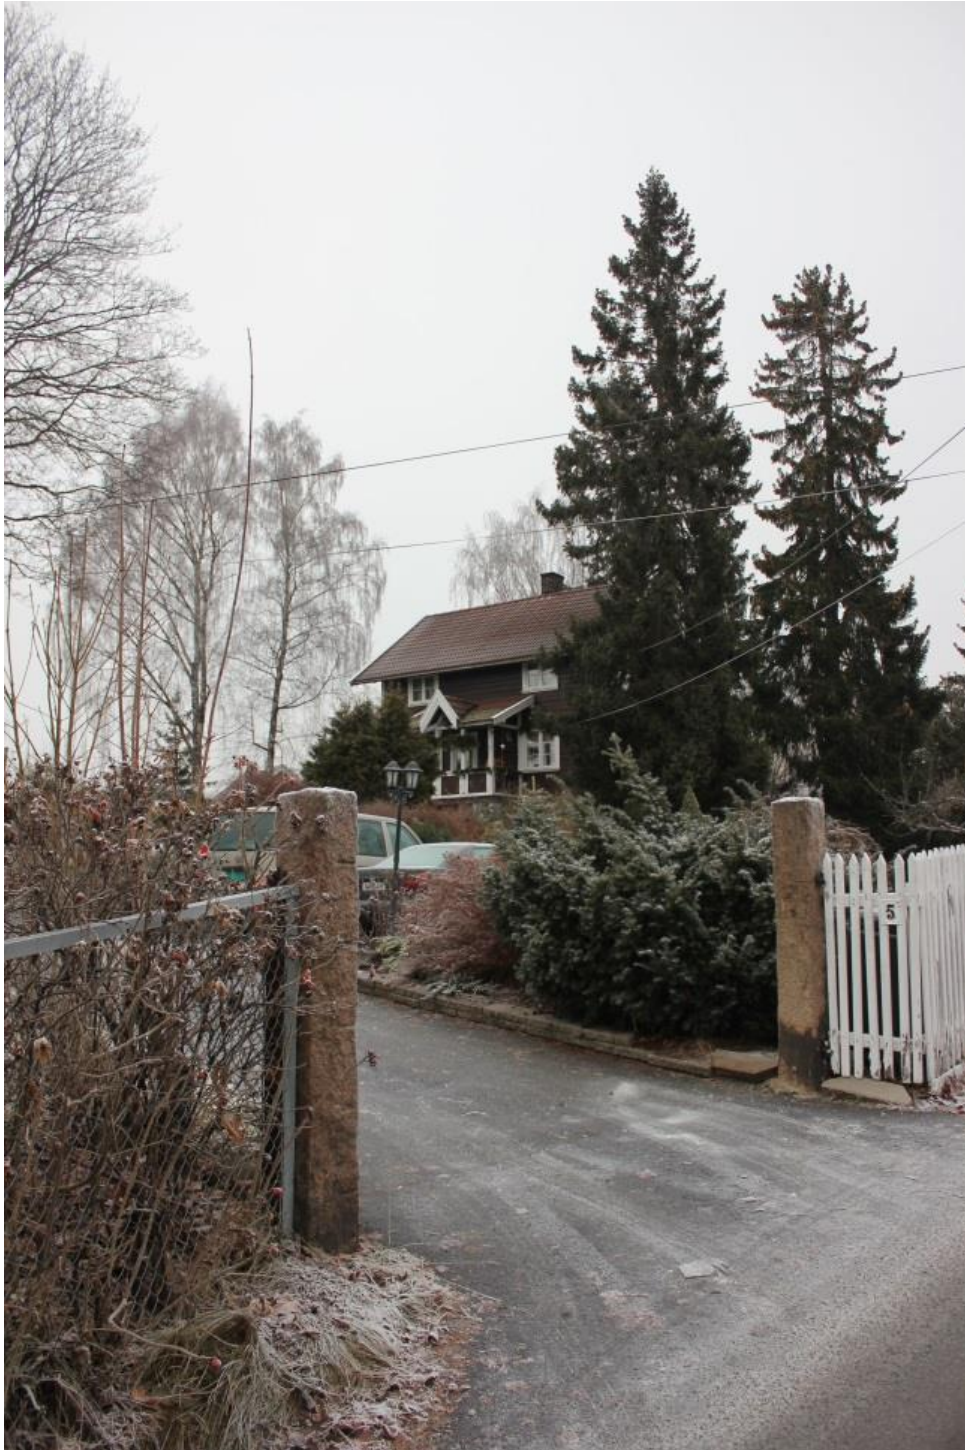
Figur 6 Kleivveien 5, foto: NIKU

Tomten Ringshaug i Kleivveien 5 ligger åpent og fritt med noe bevart skog – eldre høye bartrær og løvtrær omkranser bygningene. Bebyggelsen består av en bolig og et uthus, som sammen danner et tun på tomtens høyeste parti i nord. En terrengformet vei leder opp til bygningene.

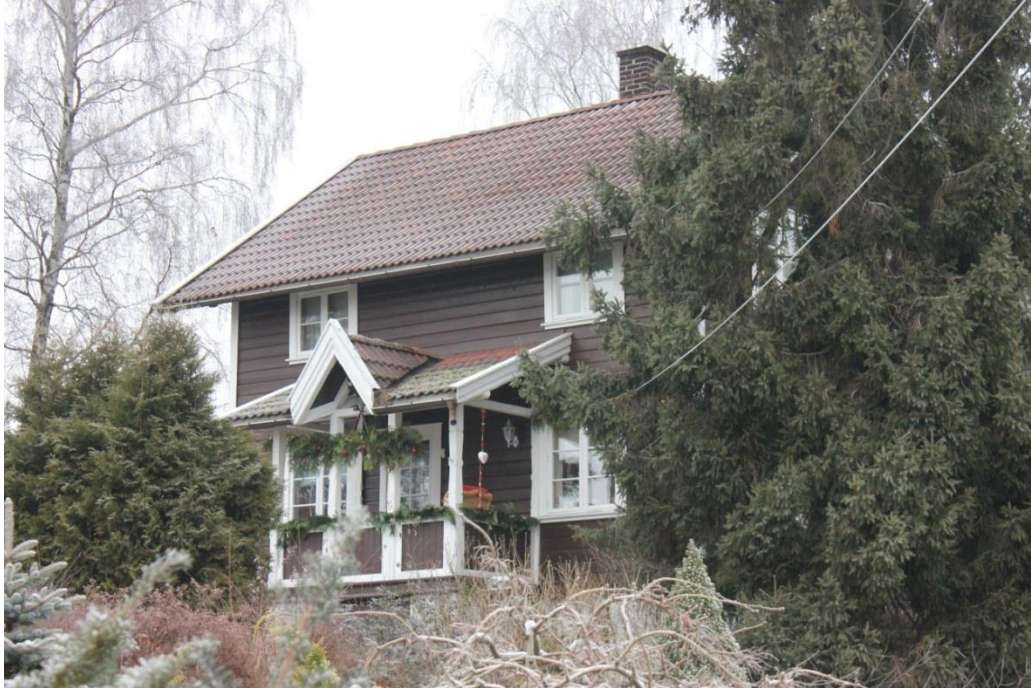
Figur 7 Fasade sør, foto: NIKU

Verandaen mot sør har skjermtak tilsvarende inngangspartiet, men taket har i tillegg en dekorativ midtstilt trekantgavl (prydgavl). En verandadør med glassruteinndeling fører ut til terrassen.

Vinduene i sydveggen har to-rams vinduer i første etasje, med tre ruter i hver ramme. Vinduene i annen etasje har to-rams vinduer med to ruter i hver ramme, grunnet skråtak/ innvendig knevegg. Disse kan være satt inn senere.

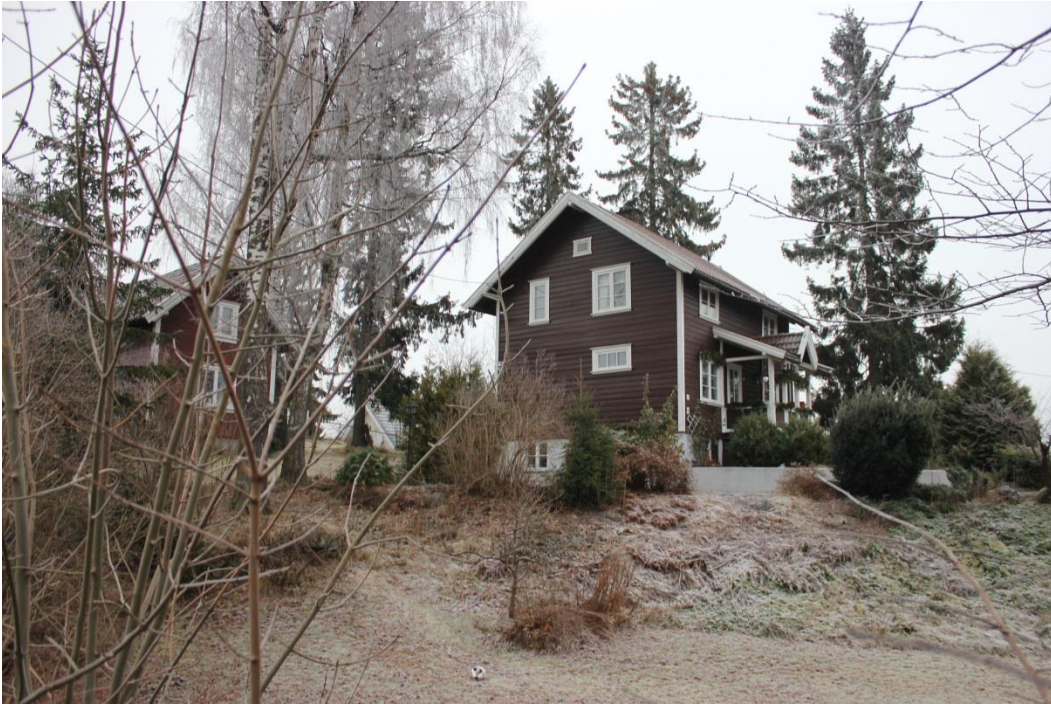
Figur 8 Fasade vest, foto: NIKU

Gavlvegg mot vest har 4 forskjellige vinduer. Første etasje har et liggende rektangulært et-rams vindu med tre ruter i rammen plassert høyt på veggen. Annen etasje har et vindu som i østgavlen – to-rams med tre ruter i hver ramme og et stående rektangulært et-rams vindu med tre rammer. På loftet, straks under mønet sitter et enkelt rektangulært 1-rams vindu.

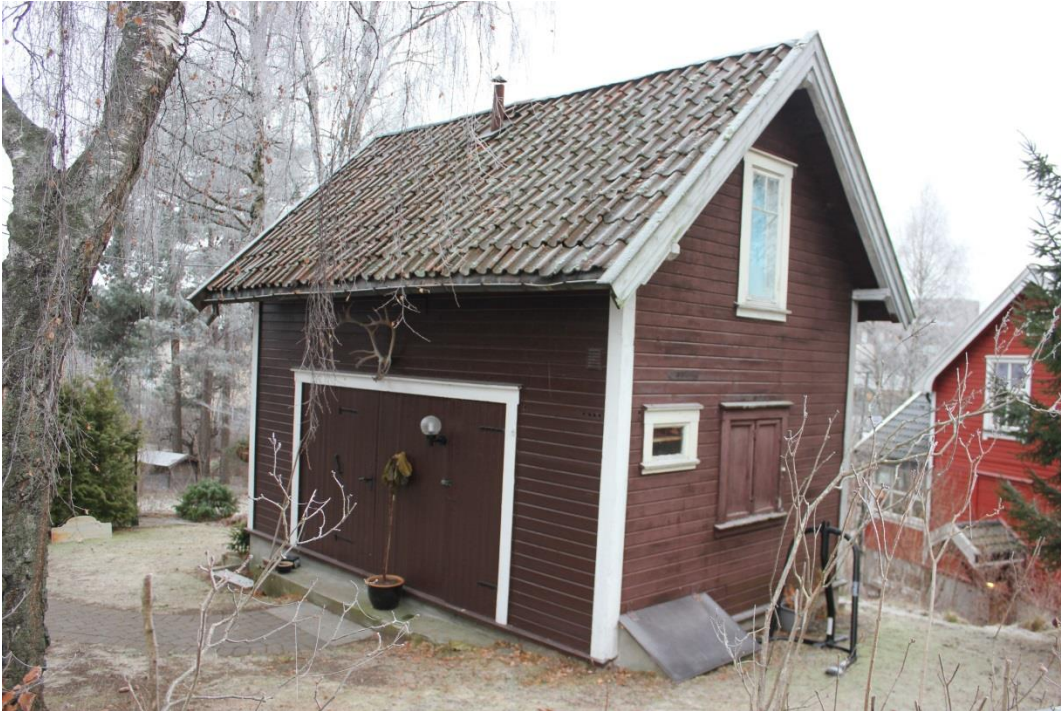
Figur 10 Uthus fasade øst og nord, foto: NIKU

Uthuset utgjør en klar sammenheng med bolighuset. Uthuset ble byggemeldt i 1922 som «Uthus for K. Kleven. Ring-Stabæk. Gr.17 Br.202», sannsynligvis noen år etter hovedhuset. Bygningen måler 6 meter i lengden og 4 meter i bredden. Første etasje er inndelt i 3 rom, hvorav et er underdelt med toalett. En trapp fører opp til en loftetasje/halvetasje. Høyden i første etasje er 2.3 m og høyde på knevegg i annen etasje/loftetasje er 1m. Byggemeldingstegningene viser fasadeløsning med fire dører i fasaden mot tunet (fasade øst). Dagens situasjon har et stort innrammet panelt felt med to dører i. Gavlfasaden mot vest viser toramsvindu i første etasje og loft (halvetasje), med 6 ruter i hver ramme. Et lite toalettvindu var tegnet inn. Uthuset har i dag to vinduer i ulik størrelse, et mindre mot loft og et større i 1.etasje. Vinduene er 2 rams uten ruteinndeling. Åpningene i gavlveggen mot nord er trolig opprinnelige.

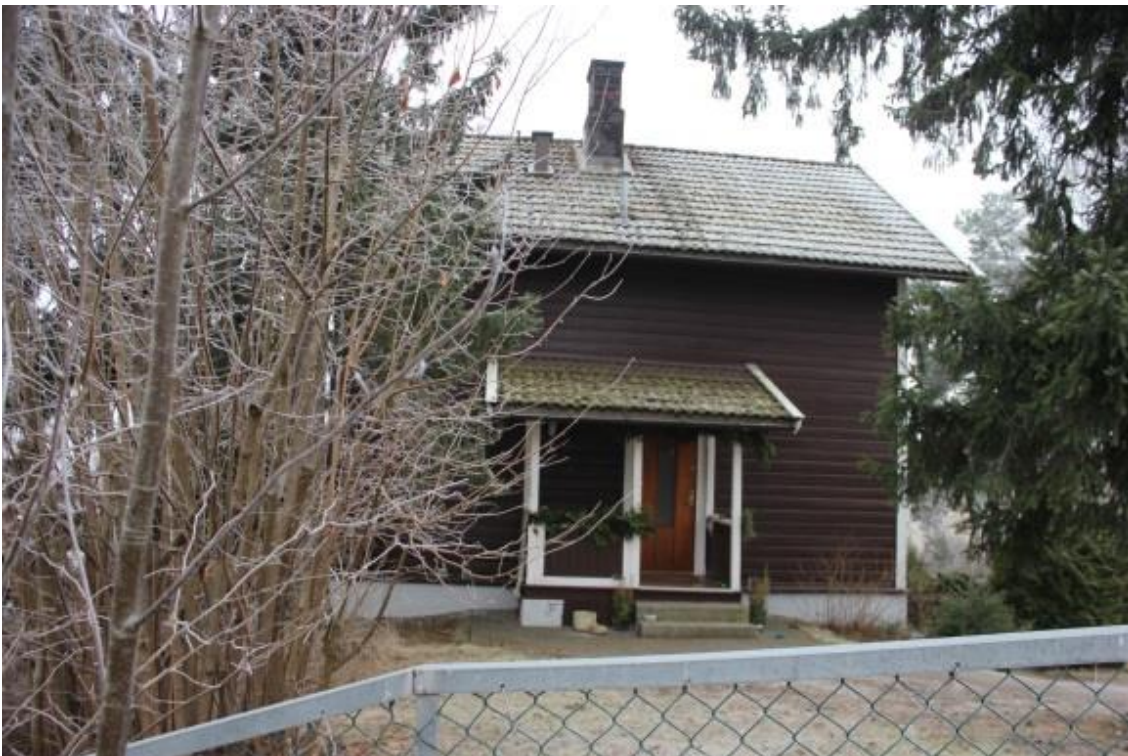
Figur 11 Bolighus med fasade mot nord, foto: NIKU

Boligens inngangsparti mot tunet i nord er overdekket med et skråtak båret av en stolpekonstruksjon i tre. Et brystningsfelt med stående panel fyller ut partiene mellom stolpene. En liten trapp fører opp til inngangsdøren. Inngangsdøren er trolig ikke opprinnelig.

Boligens nordvegg har ingen vinduer. I gavlveggen mot øst sitter 4 to-rams vinduer, med tre ruter i hver ramme. Vinduene er plassert symmetrisk i fasaden, to i hver etasje.

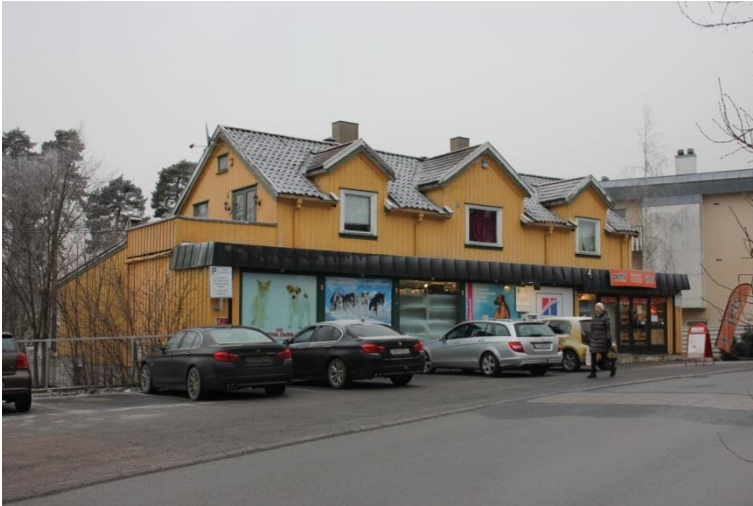
Figur 27 Gamle Ringeriksvei 30, 2017 foto: NIKU

På sydsiden av Gamle Ringeriksvei ligger tidligere Villa Granheim (eiendommens bruksnavn er Granheim) i Gamle Ringeriksvei 30, oppført 1900 som en to-etasjes boliggård. Bygningen ble ombygget til landhandel i 1916 – da landhandler Øystein Grov etablerte seg her. Landhandleriet var et eksempel på en velassosiert landhandel med egen avdeling for isenkram og utsalg av kull- og ved og var et ankerpunkt i området. Bygningen er SEFRAK-registrert og merket som kulturminne i Bærum kommunens miljøatlas - kulturvern. Bygningen har fortsatt butikklokaler i første etasje og bolig i andre etasje. Bygningen har i hovedsak sin opprinnelige form (tilbygg 1934, senere ombygd), med tre originale arker i annen etasje, en midtstilt med en mindre på hver side. Vinduene har endret størrelse og er skiftet ut flere ganger.

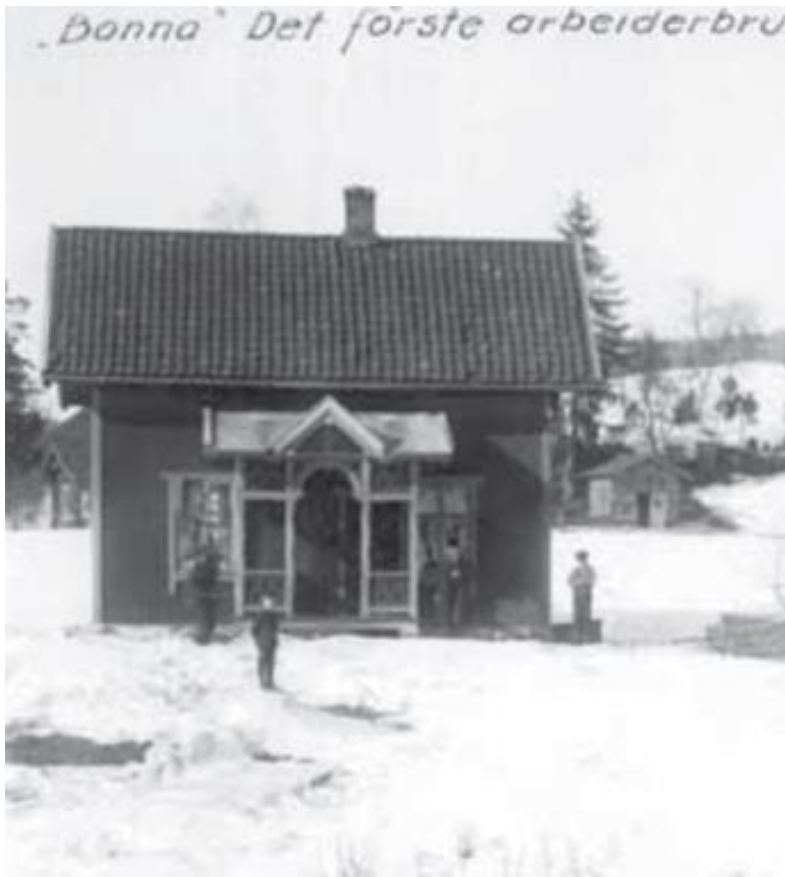
Figur 34 En tidlig Egne Hjem-modell i 1 1/2 etasje. Merk prydgavl. Foto fra «Rik på historie – et riss av kulturhistoriens fysiske spor i Bærum», Bærum kommune 2012

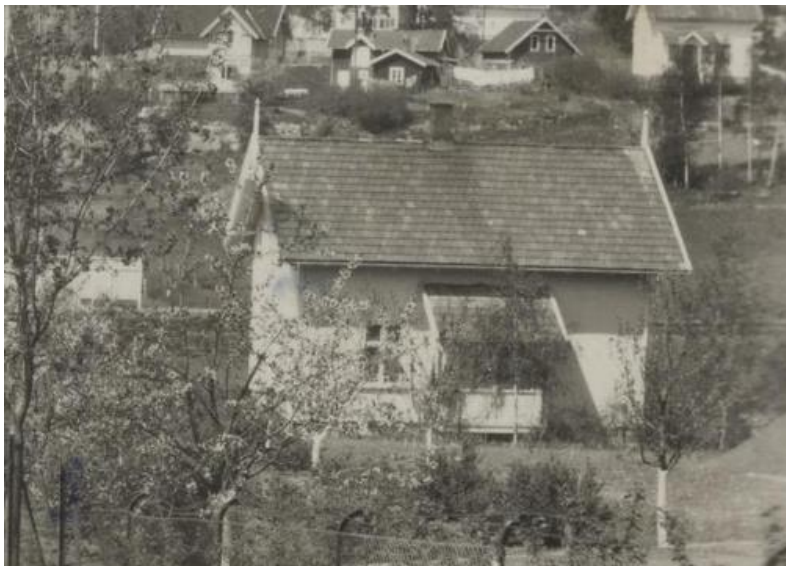
Figur 35 Typologi «Skreddermester Simonsens» hus fra 1915. Simonsens hus var av den større modellen med 2 etasjer. Høydeforskjellen mellom veranda og takfot er den tydeligste forskjellen sammenlignet med bildene over. Bildet er hentet fra «Bekkestua vel 75 år», Egne Hjemms vei 3a.

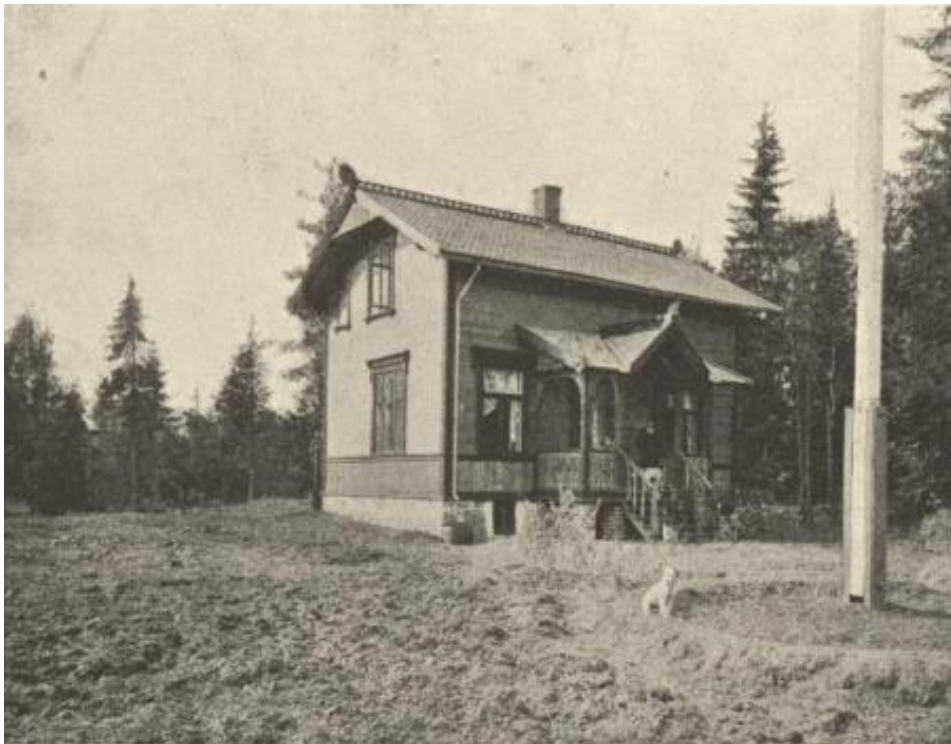
Figur 36 Figur 32. En større 2-etasjesmodell. Foto fra Bærum: en bygds historie.1, 1920. Merk skjermtak m/ prydgavl.
