## Permafrost og fundamenteringsforhold for kulturminner i Longyearbyen

Klimaendringer på Svalbard

Tittel Permafrost og fundamenteringsforhold for kulturminner i Longyearbyen Klimaendringer på Svalbard	Rapporttype/nummer NIKU Oppdragsrapport 42/2017	Publiseringsdato 15.05.2017
	Prosjektnummer 1020219	Oppdragstidspunkt 2014 - 2017
	Forsidebilde Sykehusbukken og måleutstyr. Fotograf: NIKU/AC Flyen	
Forfatter(e) Anne-Cathrine Flyen, Johan Mattsson	Sider 82	Tilgjengelighet Åpen
	Avdeling Bygning

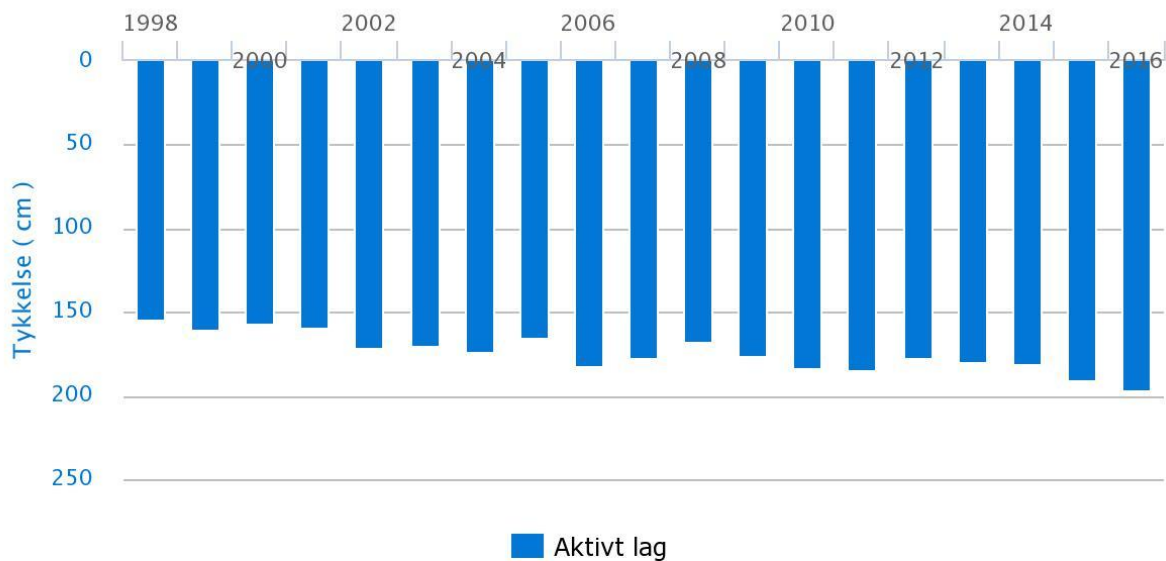
Figur 1: På Svalbard overvåkes tykkelsen på permafrosten i flere borehull, deriblant på Janssonhaugen, 20 km fra Longyearbyen (Meteorologisk institutt, 2017). Figuren viser tykkelse på det aktive laget i permafrosten i et borehull ved Janssonhaugen i perioden 1998 – 2016. (MOSJ 2017).

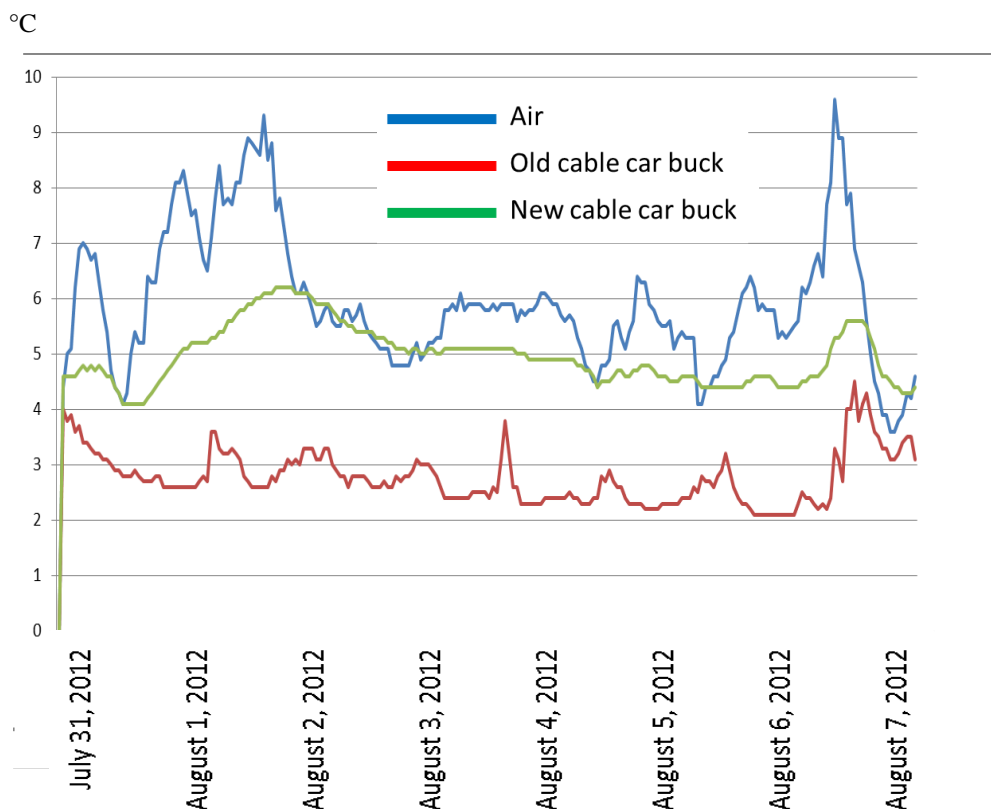
Figur 6: Temperaturmålinger i luft og i jorden ved en gammel taubanebukk og i jorden over isolasjonen/vintermatten ved en ny taubanebukk. Målingene viser at temperaturen i jorden over vintermatten er klart høyere enn i jorden uten vintermatte. Fra Mattsson (2017).

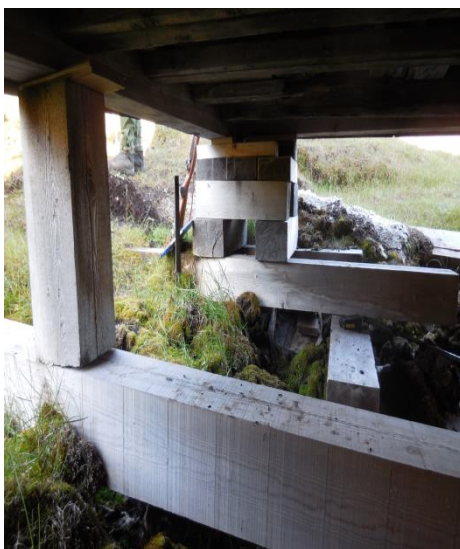
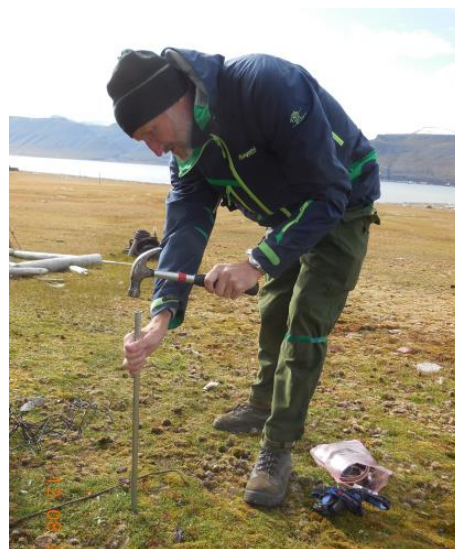
Figur 7. Trange forhold under Svenskehuset. Foto: NIKU/A.C. Flyen. Til venstre: Feltnmåling av dybden på tinesonen. Foto: Mycoteam AS/J. Mattsson

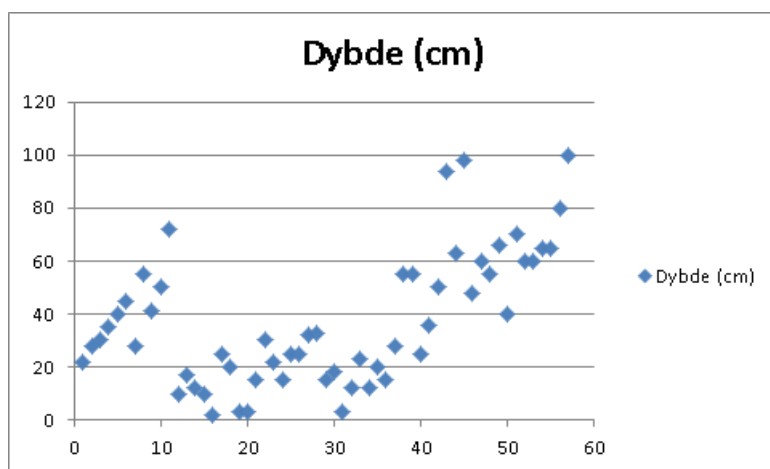
Figur 9: Resultatet av måling av tinesonens dybde i ulike områder i Hiorthhamn, ved Svenskehuset og ved Skjæringa i Longyearbyen. Figur: Foto: Mycoteam AS/J. Mattsson

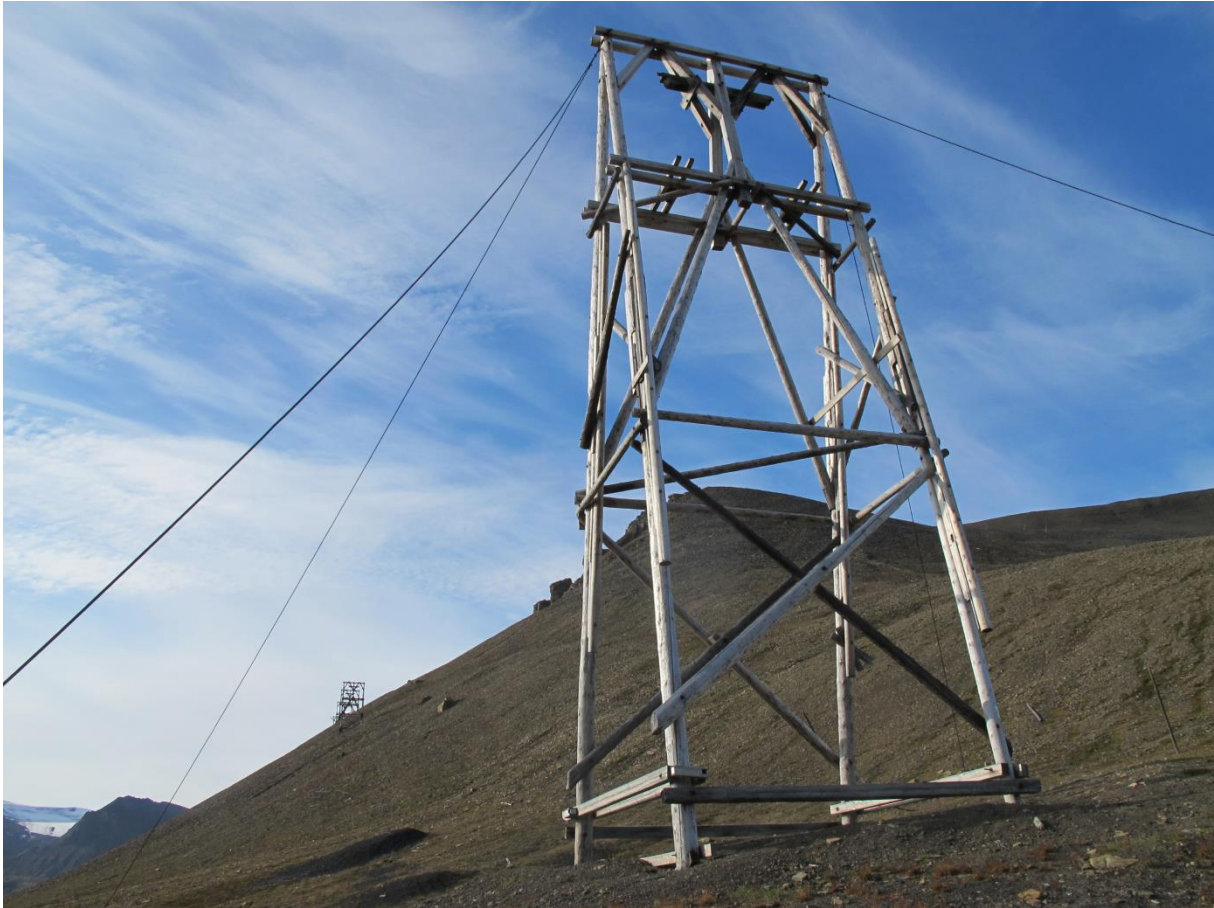
Figur 10. Den gjenoppførte taubanebukken på Skjæringa. Foto: Mycoteam AS/J. Mattsson

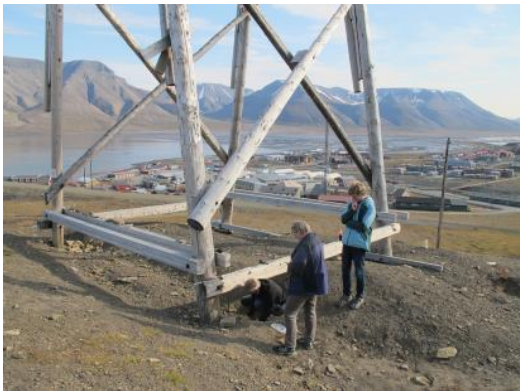
Figur 11. Montering av temperaturloggere på bukken på Skjæringa. Foto: Mycoteam AS/J. Mattsson

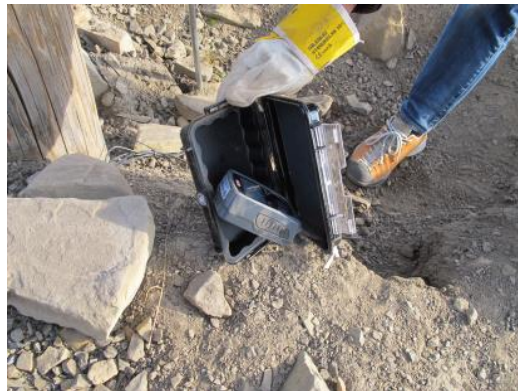
Figur 12. Temperatur og relativ luftfuktighet ble målt i bakken ved den reparerte taubanebukken. Foto: Mycoteam AS/J. Mattsson

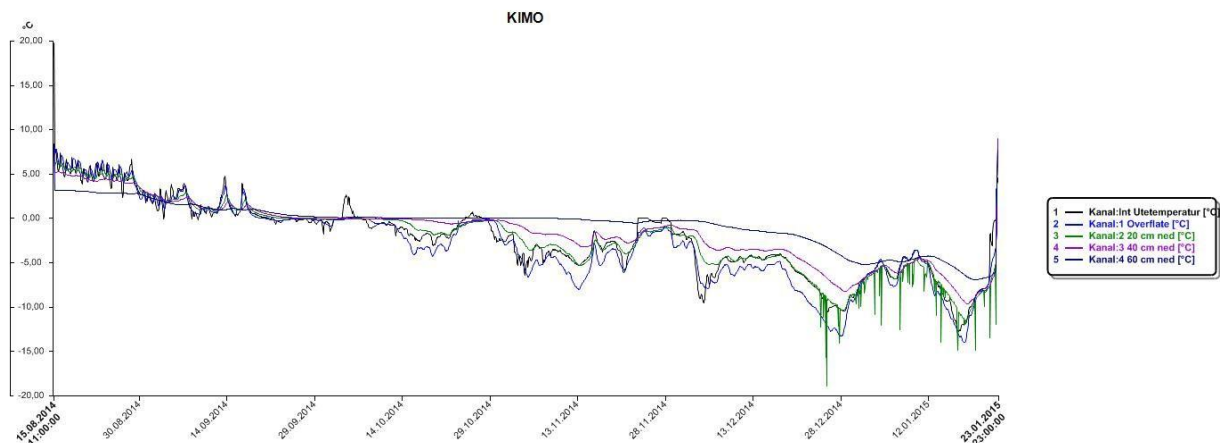
Figur 13: Resultatet av temperaturmålingene ved taubanebukken på Skjæringa. Sort strek viser lufttemperatur, Mørk lilla strek viser lufttemperaturen ved overflaten/bakkenivå, Grønn strek viser temperaturen i massene 20cm under bakkeoverflaten, Lilla strek viser temperaturen i massene 40 cm under bakkeoverflaten og Mørkeblå strek viser temperaturen i massene 60 cm under bakkeoverflaten. Figur: Multiconsult ASA/P. Skattum

Ut august ligger temperaturen i alle nivåene vi har målt på godt over lufttemperaturen. Dette skyldes antakelig solinnstråling/oppvarming. Mellom august og september ligger temperaturen også stort sett over lufttemperaturen, men her er også noen perioder der den ligger under. Mot slutten av

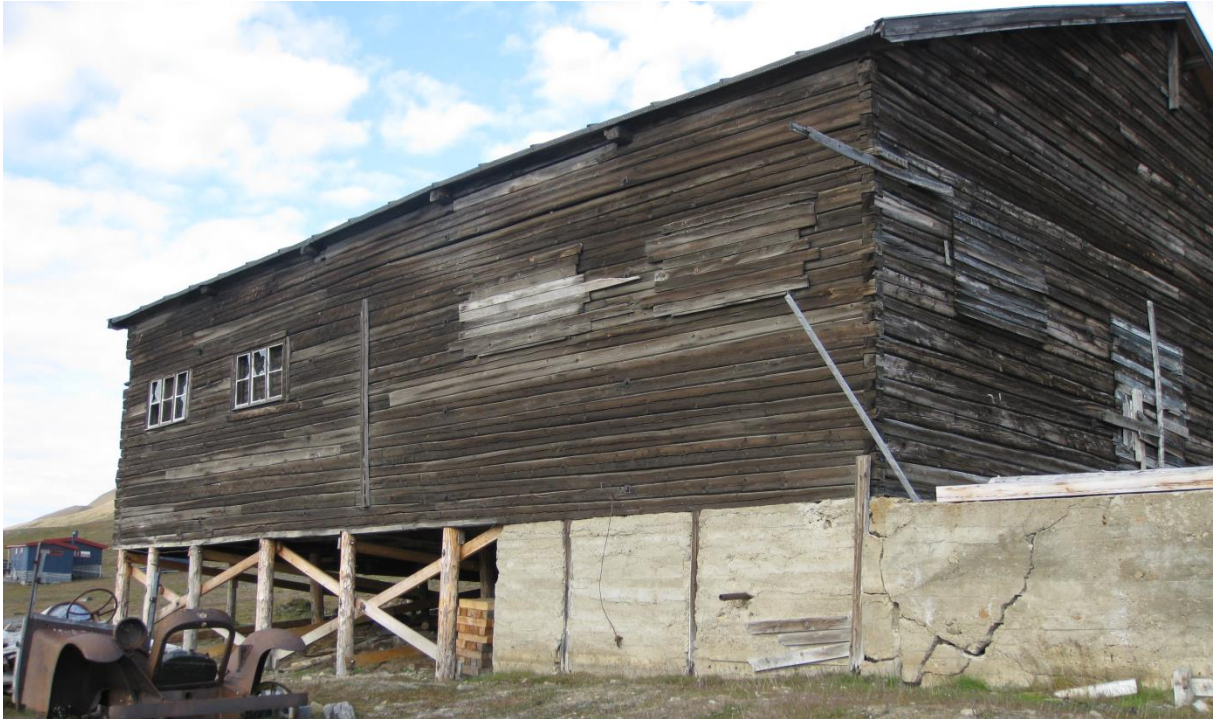
Figur 21: Smia, på Sysselemannens kart kalt A, lager, maskinverksted. Denne står i dag tom og er ikke i bruk. Foto: NIKU/A.C. Flyen

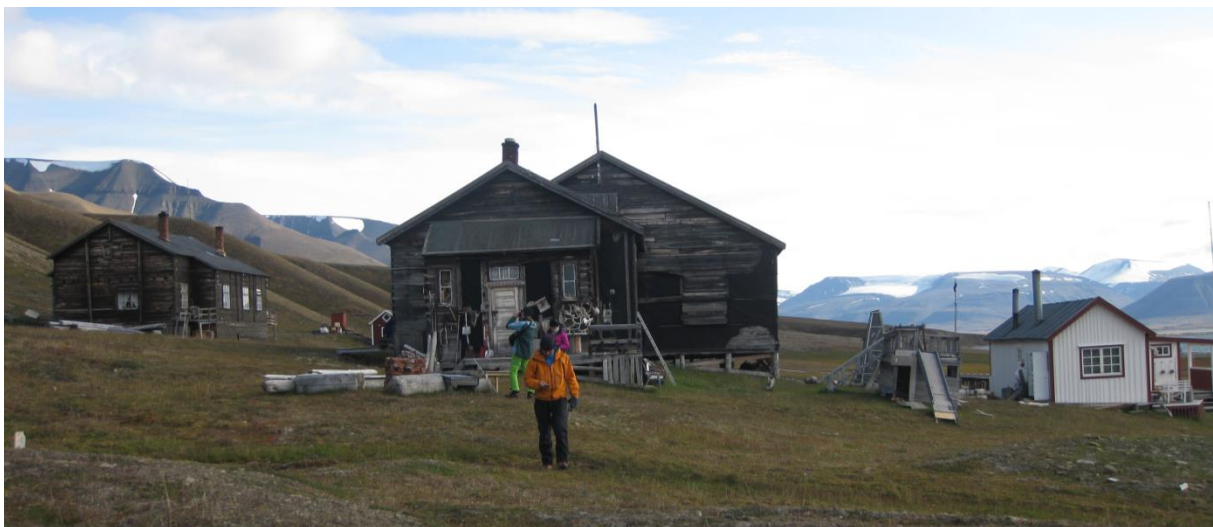
Figur 26: I forkant, midt på bildet ligger Boligbrakke, på Sysselemannens kart kalt C. I bakkant til venstre i bildet ligger Gamlemessa, på Sysselemannens kart kalt E, Stormesse, bakeri. Like til høyre for Boligbrakke C ligger den gamle sykestua, på Sysselemannens kart kalt Sykestue (D). Deler av Gamlemessa og Boligbrakka og hele Sykestua er i dag innredet til private hytter. Foto: NIKU/A.C. Flyen

Boligbrakke C står på trepæler. Bygningen står i en svakt hellende skråning og i forkant av bygget, mot sydvest er det noe høyde under bygget. I bakkant går det inn i terrenget. Se figur 26.

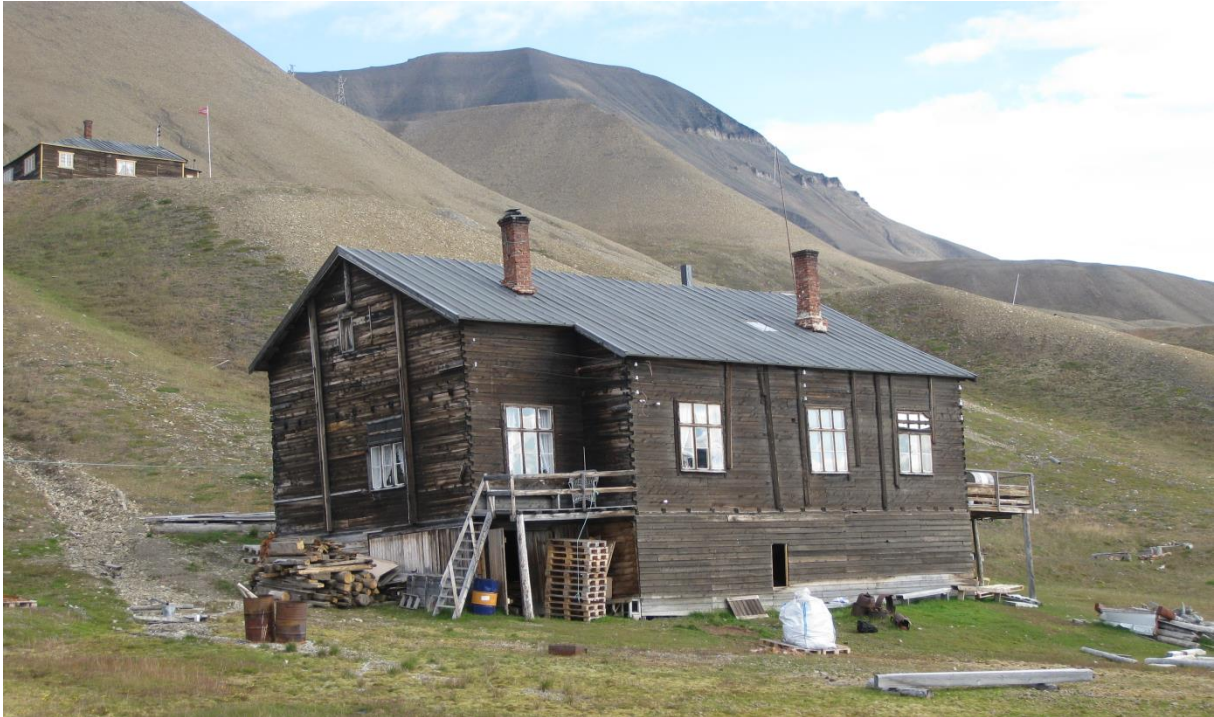
Figur 29: Gamlemessa på Hiorthamn. Bygningen står på pæler. Rommet som dannes under bygningen er dekket av liggende panel, kalt «skjørt». Skjørtet forhindrer solvarmen i å tinte grunnen under bygningen. I bakgrunnen: Funksjonærboligen. Foto: NIKU/A.C. Flyen

Våre undersøkelser viste at det var isolert under hele bygningen med sydde vintermatter. Mattene var stedvis dekket av jord og stedvis helt uten jord. Vi fant ingen isolering på utsiden av bygningen.

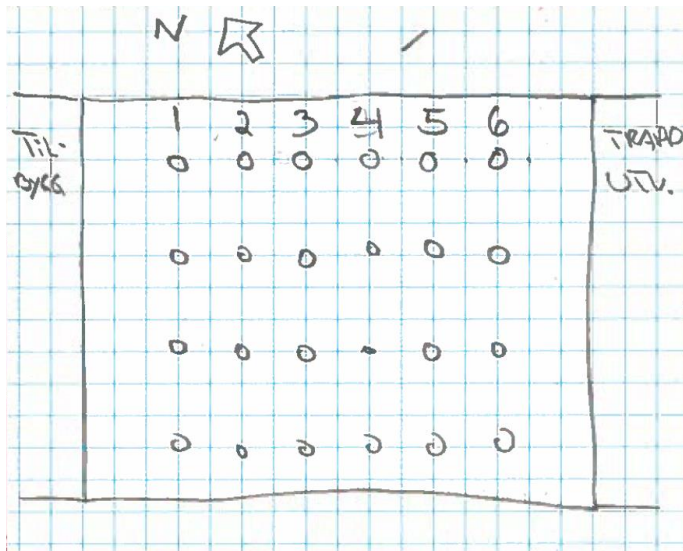
Figur 32: Planskisse av plassering og nummerering av pæler under Gamlemessa. Nummereringen 1 – 6 viser til pælerække nr 1-6. Bygningen ligger inn i skråningen i nordøst, slik at pælene i bakkant av bygningskroppen er kun få cm over bakkenivå, mens de i forkant av bygningen mot sydvest er ca 160 cm høye. Fra AC Flyens feltdagbok.

Inntil pælerække 5 (se fig. 32) - 200 cm inn fra sydvestvegg - 400 cm inn fra sydvestvegg - 600 cm inn fra sydvestvegg - 800 cm inn fra sydvestvegg	23 cm (isolasjon m/jord) 12 cm (isolasjon m/jord) 20 cm (isolasjon m/jord) 15 cm (isolasjon u/jord)	Feltet ligger ytterst mot øst og er delvis soleksponert. Dybden på det aktive laget er målt fra underkant isolasjonsmatten.

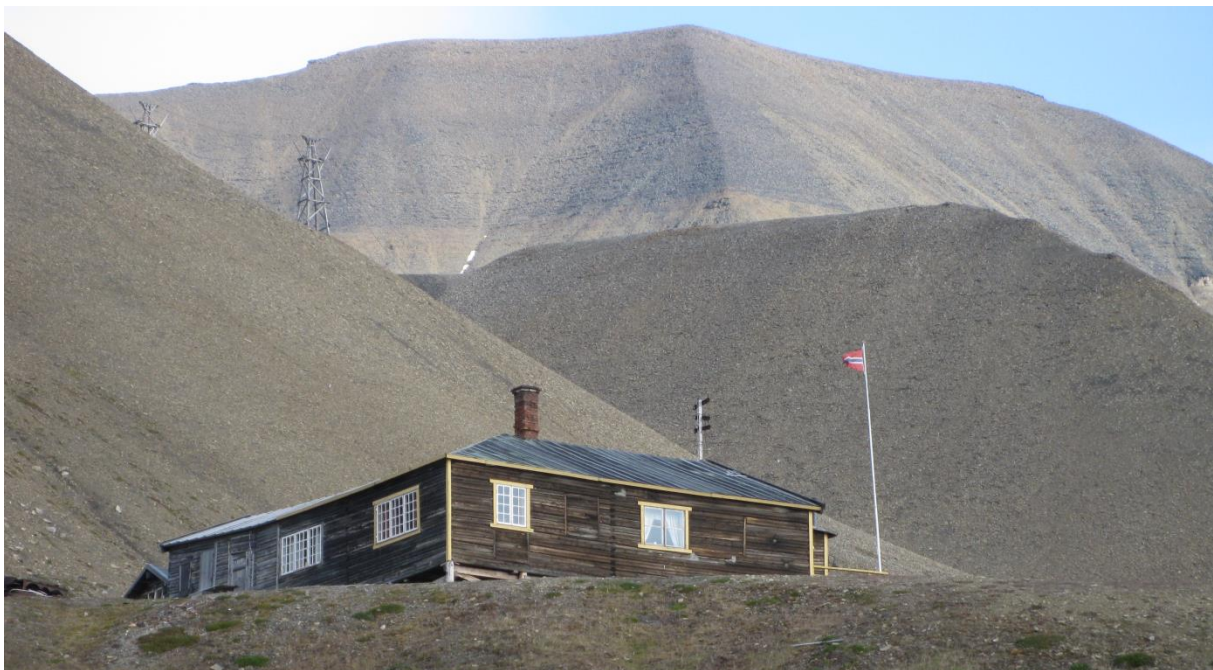
Figur 37: Funksjonærboligen, på Sysselmannens kart kalt F, administrasjon, telegraf. Funksjonærboliogen er i dag i bruk som privat hytte. I bakgrunnen sees to av taubanebukkene som førte fra gruveinngangen oppe i fjellet og ned til sjøen. Foto: NIKU/A.C. Flyen

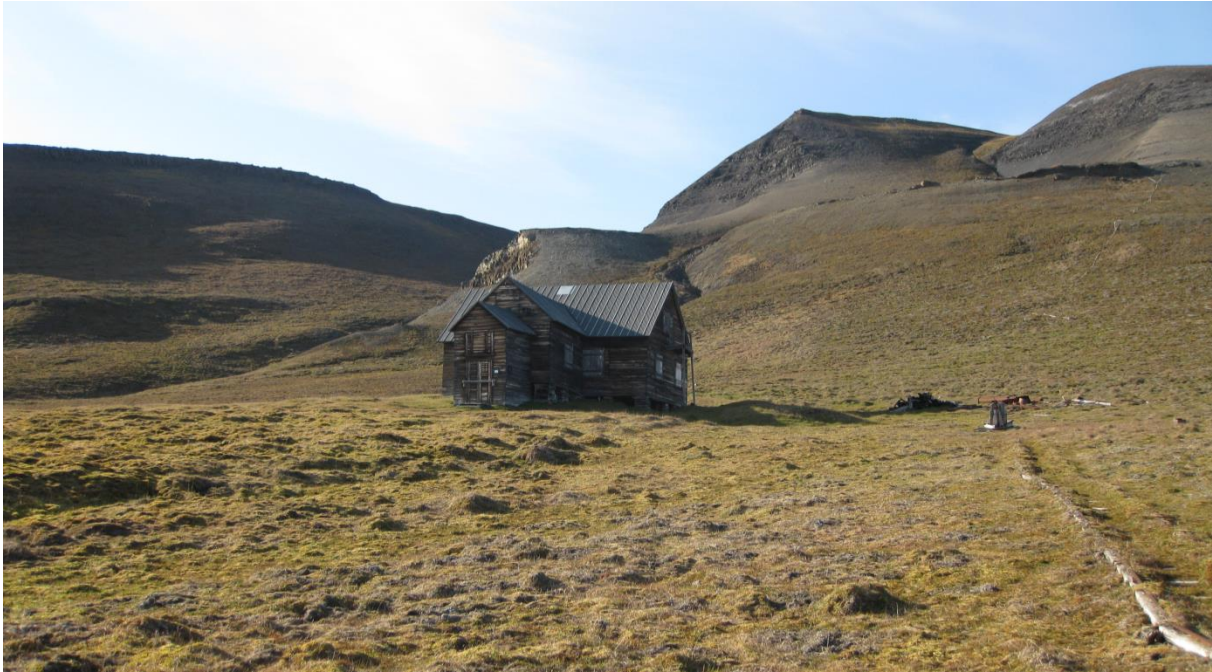
Figur 40: Svenskehuset sett fra syd. Foto: NIKU/A.C. Flyen

Terrenget er ustabilt og fuktig, og det var store nye setningsskader i 1997. Disse setningene i grunnen hadde også forårsaket taklekkasje. I 1998 og 2000 ble bygningen jekket opp i bakkant. Ny fundamentering ble satt på isolert tømmerståle, også terrenget omkring ble isolert for å dempe tining og jordsig. Taket ble tettet. Gamle råteskader i nordveggen ble reparert. (Sandodden 2013)

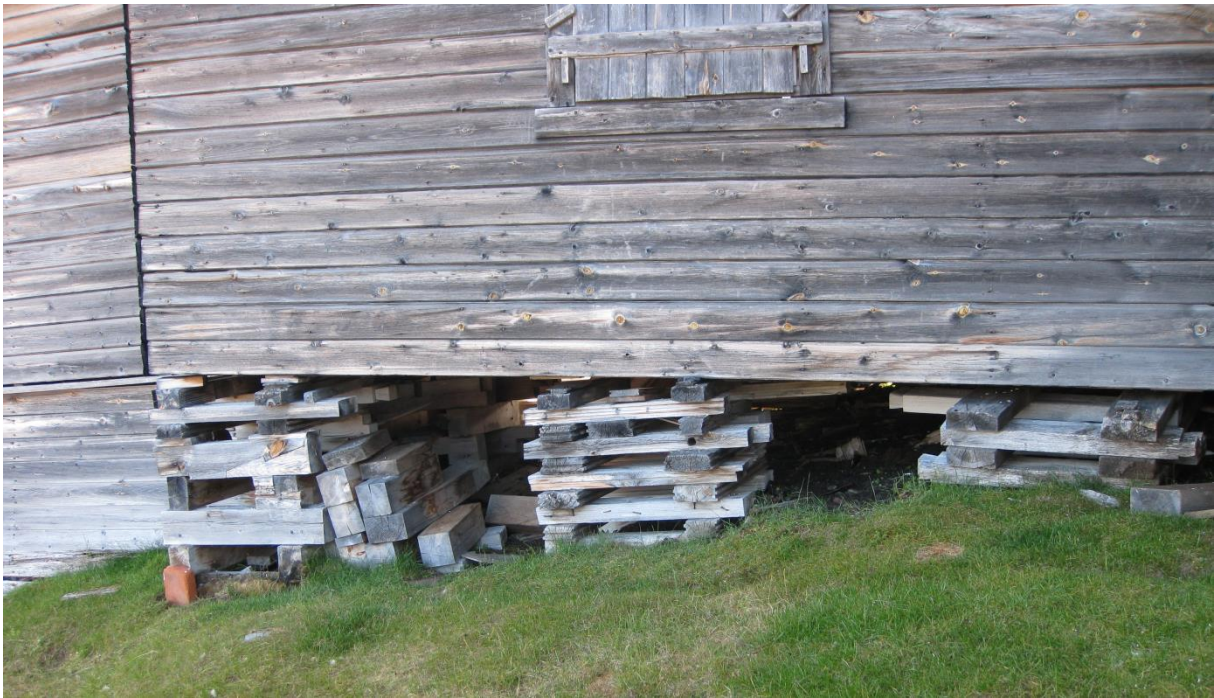
Figur 41: Svenskehuset sett fra øst, fundamentert på «pakker». Foto: NIKU/A.C. Flyen

Innunder bygningen fant isolasjon i ett målepunkt ved nordfasaden. Her ligger isolasjonene synlig opp i dagen ved NØ-hjørnet av bygningen. For øvrig fant vi ikke noe isolasjon i målepunktene under selve bygningskroppen. I nordskråningen bak huset lå det isolasjon langs fasaden og et stykke oppover i skråningen. Da vi ikke hadde tillatelse til å grave, klarte vi ikke å måle utstrekningen av isolasjonen. Vi klarte heller ikke å fastslå med sikkerhet hva slags isolasjon som var benyttet, men i målepunktene kunne det se ut som det var en form for sydde matter.

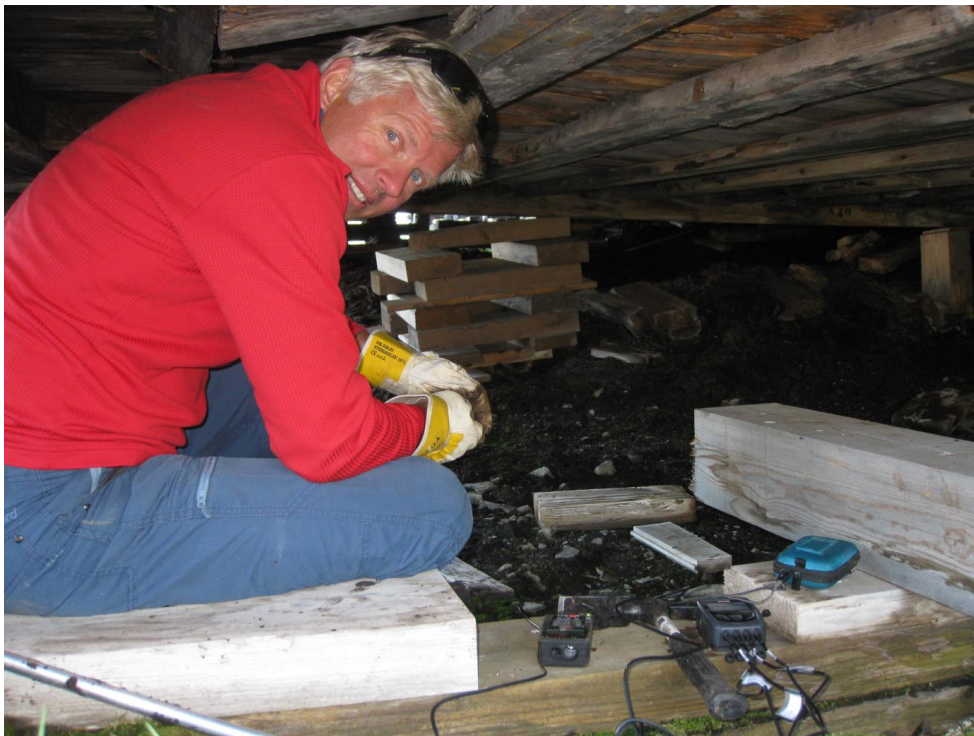
Figur 45: Permafrostmålinger under Svenskehuset. Foto: NIKU/A.C. Flyen
