## Torvtak – en levende, men krevende tekkemåte

Evalueringsrapport til Stiftelsen UNI

Tittel Torvtak – en levende, men krevende tekkemåte Evalueringsrapport til Stiftelsen UNI	Rapporttype/nummer NIKU Oppdragsrapport 161/2016	Publiseringsdato 25.11.2016
	Prosjektnummer 15621118	Oppdragstidspunkt 2013-2016
	Forsidebilde Torvtak på Norsk Folkemuseum. Fotograf: NIKU/AC Flyen	
Forfatter(e) Anne-Cathrine Flyen	Sider 20 og vedlegg	Tilgjengelighet Åpen
	Avdeling Bygning

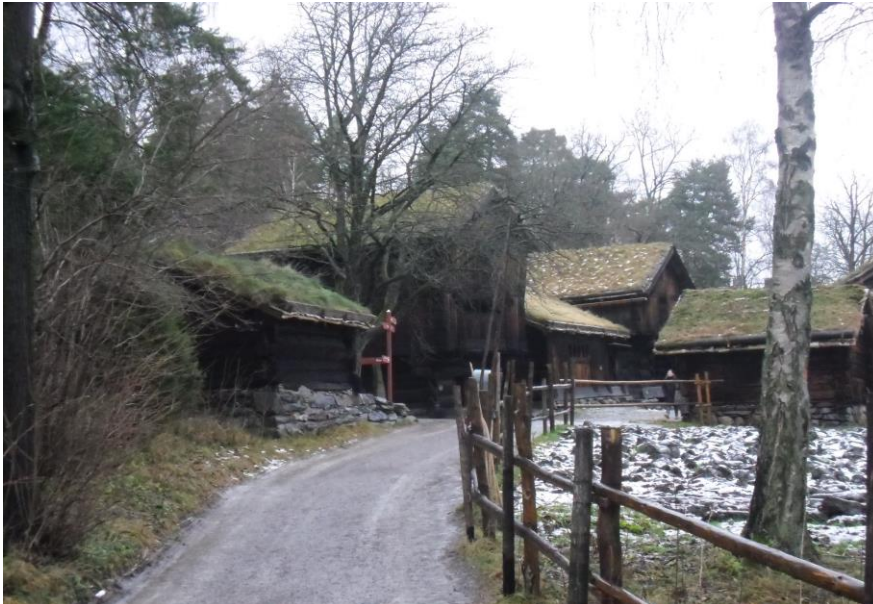
Torvtak på Folkemuseet. Foto: NIKU/AC Flyen

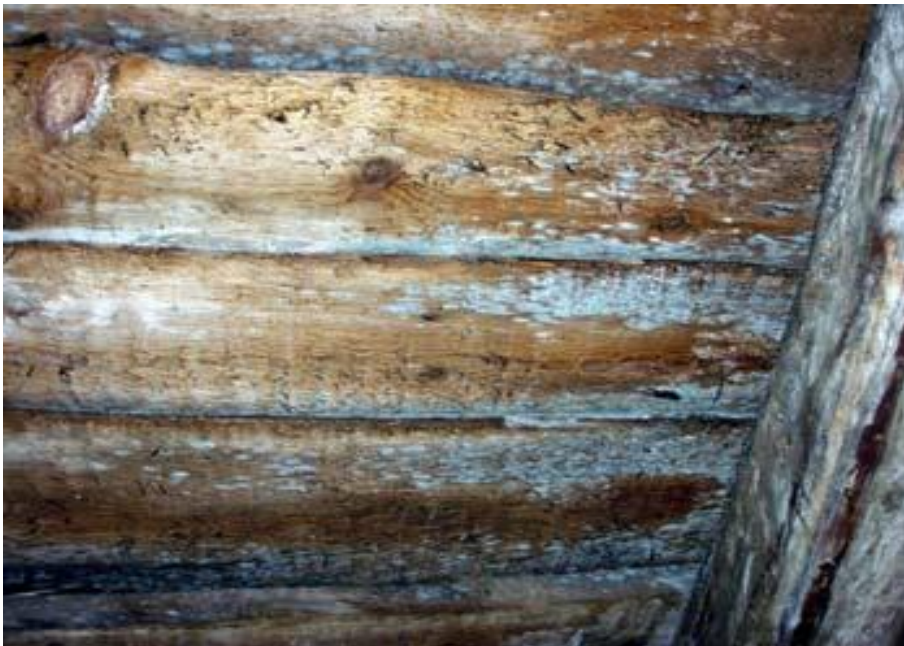
I taktro på 300 år gammel bygning er det oppstått muggsoppkader etter en høst med vedvarende regnvær.  
Foto: Mycoteam/J. Mattsson

Både Folkemuseets og NIKUs erfaring viser tydelig at det store skadepotensialet som knyttes til disse takene gjør at det kreves grundighet i utførelsen og tett oppfølging i form av jevnlig ettersyn og vedlikehold om det skal fungere godt, og ikke føre til råteskade i underliggende bygningsdeler. Erfaring viser at også torv på bølgeeternitt eller på knotteplast har mange av de samme utfordringene. Det ser også ut til at torvlaget kan virke temperatur- og fuktregulerende og derigjennom føre til innvendig kondens som legger forholdene til rette for rask oppblomstring av muggsopp på innvendige overflater. Typiske skader og problemstillinger er fuktskader, som kondens, rennemerker, utvasking og avflassing, muggsoppskader som misfarging og nedbrytning og råtesoppkader.

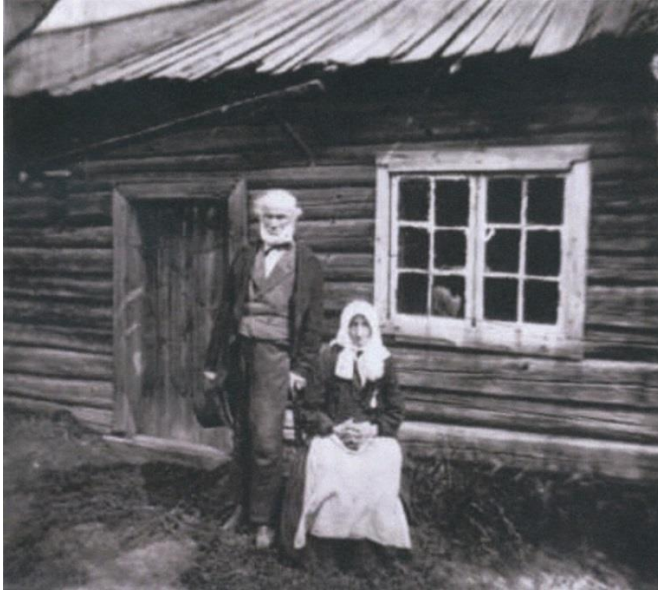
Dal, Ullensaker kommune i Akershus, ca. 1879. Våningshus på husmannsplass med bordtak. Norsk Folkemuseum. Fra NIKU Rapport 67/2013

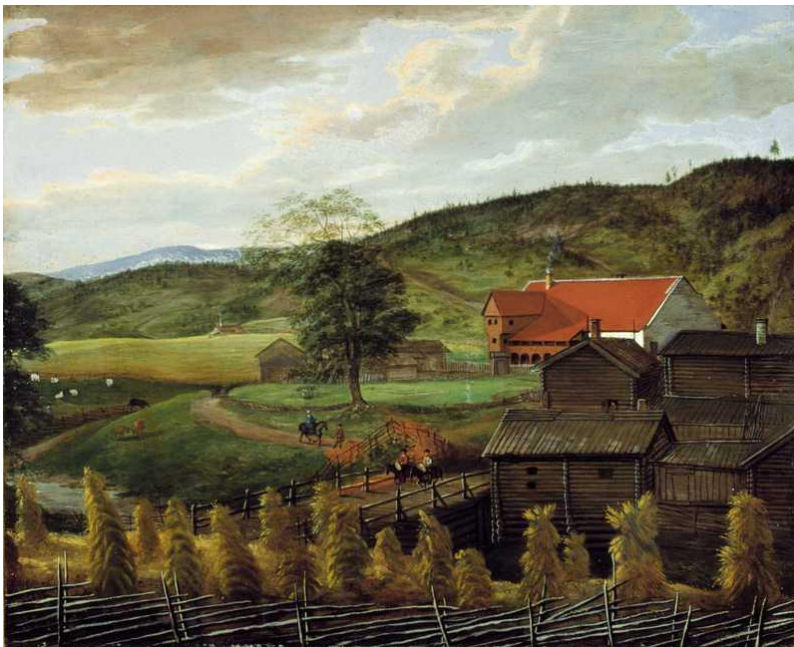
Maleri som viser bebyggelsen ved Oslo Hospital, 1699. Mens hospitalet hadde takstein, var det bord på husene til gården nær ved. Fra NIKU Rapport 67/2013

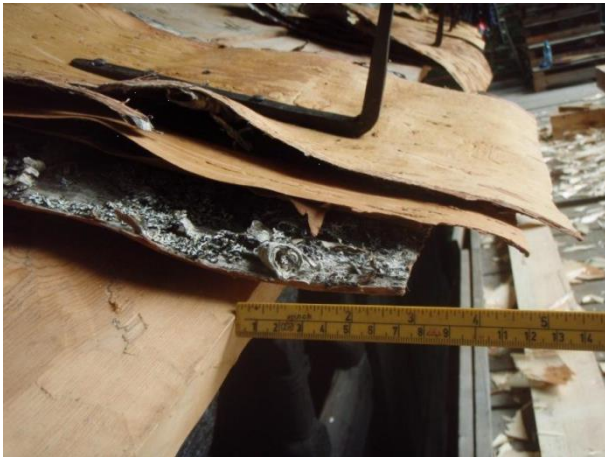
Legging av never på torvtak ved Norsk Folkemuseum. Foto: Norsk Folkemuseum

Never er varig, vanntett, motstandsdyktig og tilgjengelig overalt i Norge – et nesten ideelt materiale på tak. Men etter at det er flekket av bjørkestammen, vil et neverflak snart krølle seg den motsatte veien. Siden det var umulig å spikre begge kantene av neverflaket fast til underlaget, må det finnes andre måter for å tvinge det til å ligge flatt. Det måtte tynges ned for ikke å krølle seg eller blåse bort. Både trevirke og stein har vært brukt til formålet, men torv var særlig godt egnet. Torv finnes overalt, krever ingen pengeutlegg, og isolerer forholdsvis bra mot både kulde og varme. Men torvens primære oppgave er å holde neveren på plass, så den kan oppfylle sin misjon som den egentlige taktekkingen.
