# VERDIVURDERING AV ETTERKRIGS BYGNINGSMILJØER I LØRENSKOG

Blåkollen, Rolvsrud og Solheim

Tittel Verdivurdering av etterkrigs bygningsmiljøer i Lørenskog Blåkollen, Rolvsrud og Solheim	Rapporttype/nummer NIKU Oppdragsrapport 203/2016	Publiseringsdato [Publiseringsdato]
	Prosjektnummer 1020925	Oppdragstidspunkt Sept.- des. 2016
	Forsidebilde Utsnitt fra flyfoto Rolvsrud, Trygves vei, 1961. Kilde: Lørenskog kommune	
Forfatter(e) Siv Leden og Bjørn Johansen	Sider 66	Tilgjengelighet Åpen
	Avdeling Bygning

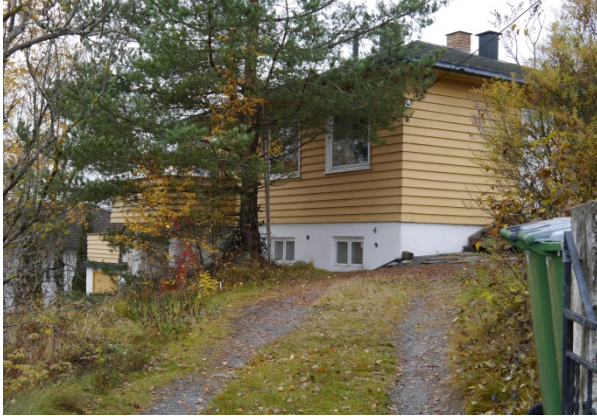
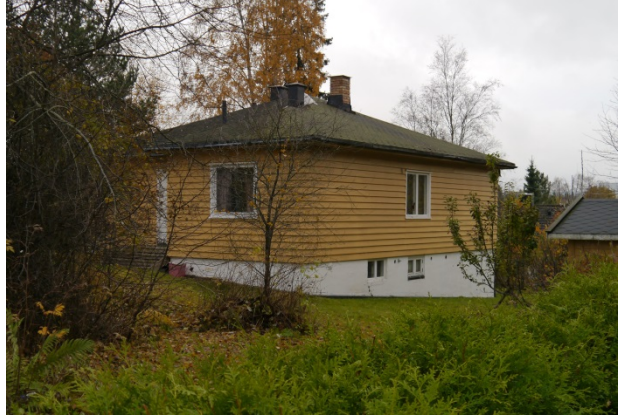
Blåkkollveien 2 sett fra øst. Foto: Siv Leden, NIKU 2016.

Blåkkollveien 2 sett fra nord. Foto: Siv Leden, NIKU 2016.

113	56	Blåkollv 2	Enebolig	1946		a	a	a	<b>A</b>	Lite endret. Skiftet vinduer fra tofags til hel rute og skiftet trapperekverk, ellers mye bevart av opprinnelig arkitektur.

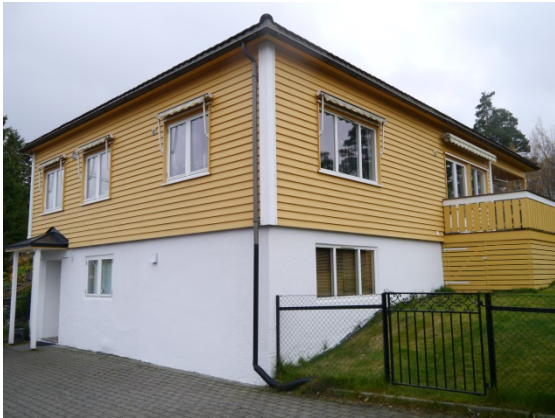
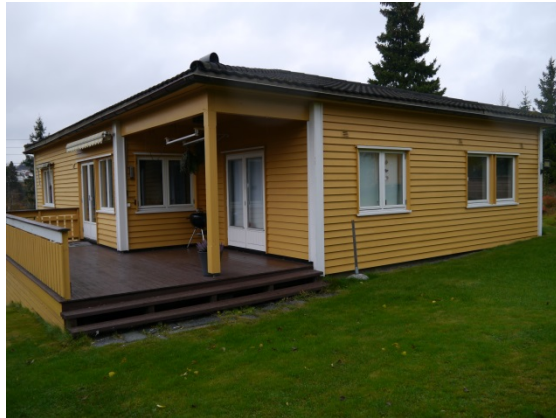
- **Ringveien 11** (1947) fremstår som en typisk funksjonalistisk enebolig, på tross av at vinduer, dører og kledning er byttet og huset er påbygd mot hagen. Endringene er imidlertid svært bevisst utført og bygningen fremstår som et vellykket eksempel på skånsom modernisering.

Ringveien 11 sett fra nordvest. Foto: Siv Leden, NIKU 2016.

Ringveien 11 sett fra sørvest. Foto: Siv Leden, NIKU 2016.

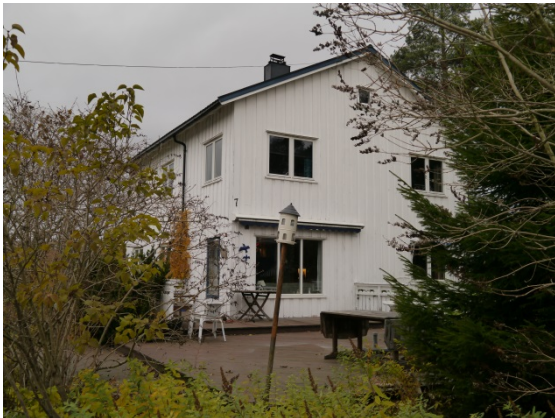
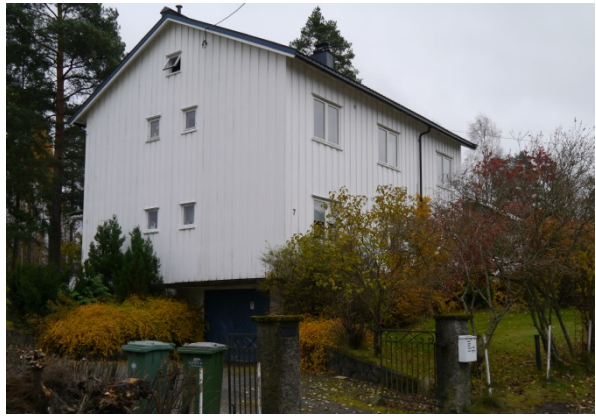
- **Ringveien 7** er en tomannsbolig fra 1949 som fremstår som svært representativ for gjenreisningsarkitekturen etter krigen. Den har mange originale bygningslementer. Nyere vinduer er byttet til samme type som de opprinnelige. Fredningsklasse.

Ringveien 7 sett fra sørvest. Foto: Siv Leden, NIKU 2016.

Ringveien 7 sett fra nordvest. Foto: Siv Leden, NIKU 2016.

113	66	Ringv 7	Tomannsbolig, horisontaldelt	1949		a	a	a	<b>A</b>	Svært lite endret. Skiftet vinduer, men samme format. Mange bevarte bygningsdeler.

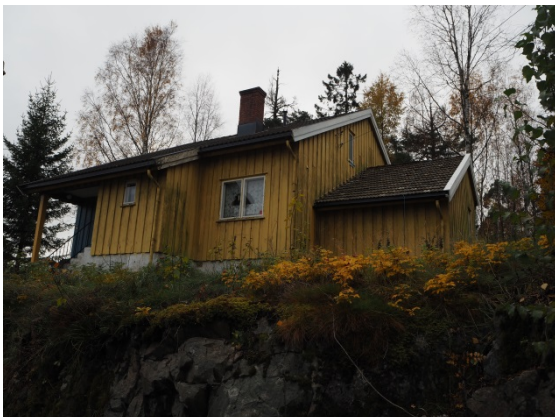
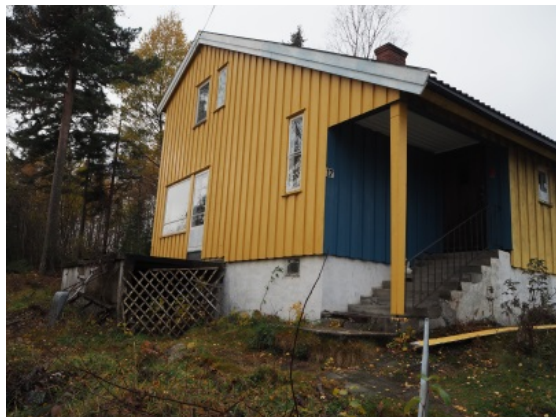
- **Ringveien 17** er en mindre enebolig fra 1957. Den er et representativt eksempel på den nøkterne standarden som preget eneboligene på 1950-tallet, men har samtidig en svært høy arkitektonisk kvalitet som peker fremover. Så godt som alle opprinnelige bygningsdeler er bevart, noe som er en sjeldenhet. På Blåkollen er den i særklasse som en viktig bygning. Boligen begynner å bli preget av forfall og står trolig ubebodd. NIKU anbefaler sterkt at tiltak vurderes. Fredningsklasse.

Ringveien 17 sett fra nordøst. Foto: Bjørn Johansen, NIKU 2016.

Ringveien 17 sett fra sørøst. Foto: Bjørn Johansen, NIKU 2016.

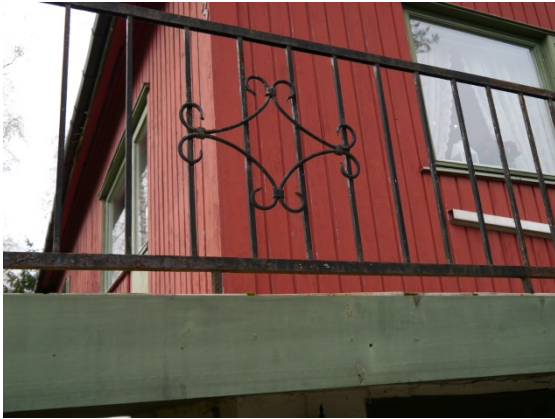
Ringveien 3, verandarekkverk. Foto: Siv Leden, NIKU 2016.

113	63	Ringv 3	Enebolig	1949		a	b	a	<b>B</b>	Tilbygd veranda på nordgavl, skiftet vinduer, ellers lite endret, mange eldre/originale bygningsdeler, bl.a. verandarekkverk.

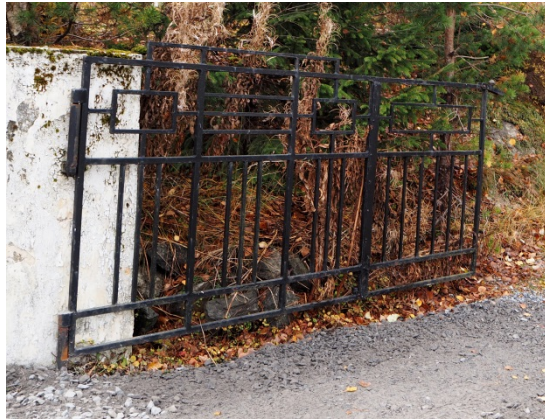
Bråtaveien 6, grind. Foto: Bjørn Johansen, NIKU 2016

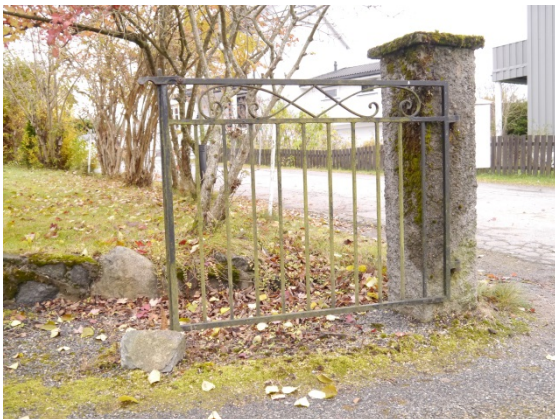
Ringveien 7, eldre grind. Foto: Siv Leden, NIKU 2016.

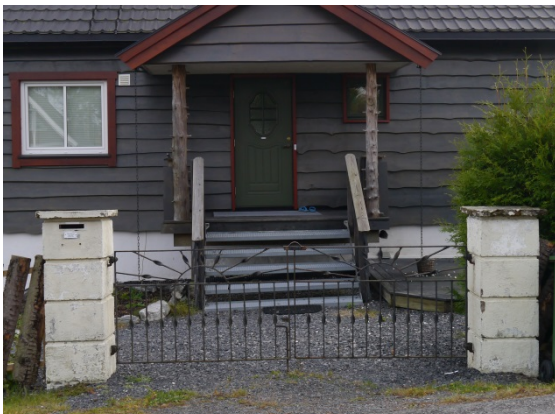
Blåkollveien 9, eldre grind. Foto: Siv Leden, NIKU 2016.

113	84	Blåkollv 9	Enebolig	1951	tilbygg 2012	c	b	b	<b>C</b>	Tilbygd og ombygd. Skiftet kledning, vinduer, dør. Villmarkspanel. Eldre smijernsgrind.

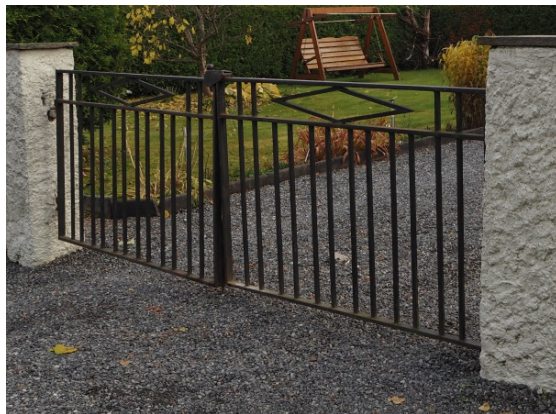
Blåkollveien 11, grind. Foto: Bjørn Johansen, NIKU 2016

113	85	Blåkollv 11	Tomannsbolig, vertikaldelt	1950		b	b	b	<b>C</b>	Hovedform uendret. Nyere smårutede vinduer svekker lesbarheten som 1950-tallsbygning. Opprinnelig smijernsrekkverk/-port.

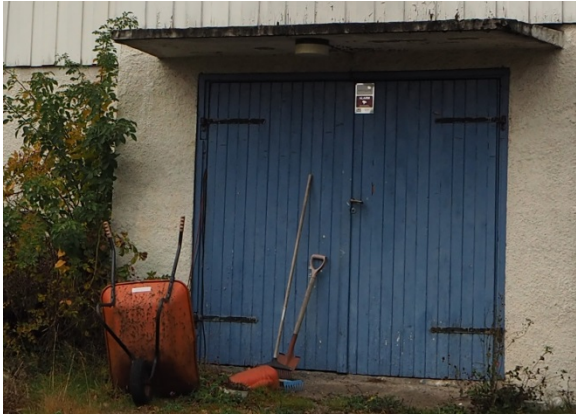
Bråtaveien 6, garasjeport. Foto: Bjørn Johansen, NIKU 2016

113	74	Bråtaveien 6	Enebolig	1952		a	b	a	<b>B</b>	Få endringer. Delvis vindusutskiftning har ikke forandret uttrykket. Vinduer i sokkel er bevart. Nyere veranda. Opprinnelig garasjeport og betongbaldakiner med lampe.

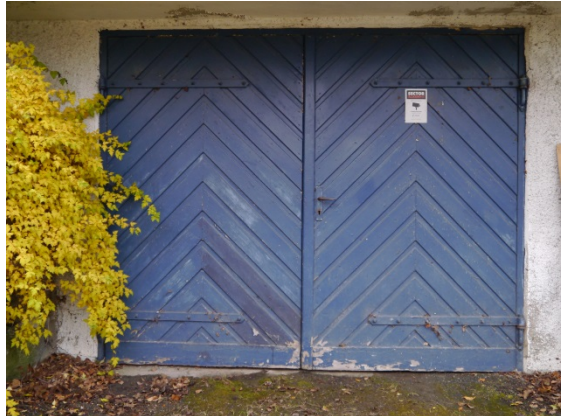
Ringveien 7, garasjeport. Foto: Siv Leden, NIKU 2016.

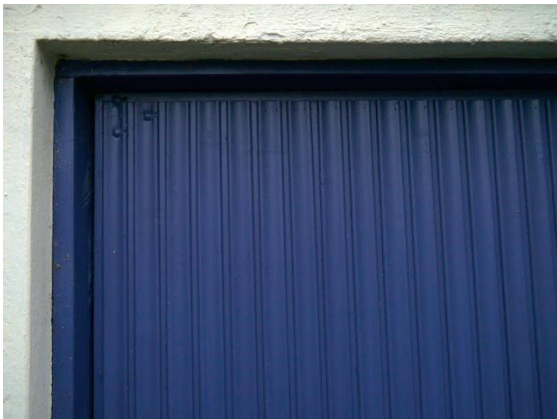
Ringveien 9, garasjeport. Foto: Siv Leden, NIKU 2016.

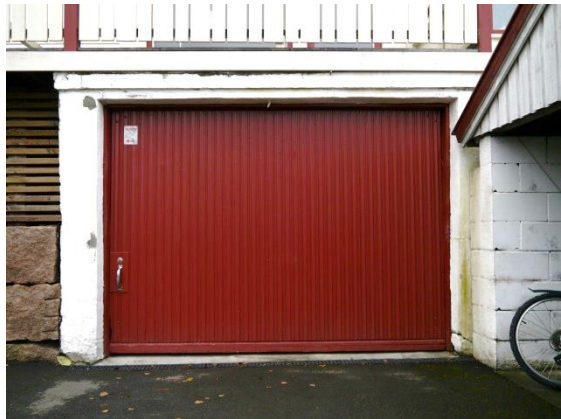
Ringveien 9, garasjeport. Foto: Siv Leden, NIKU 2016.

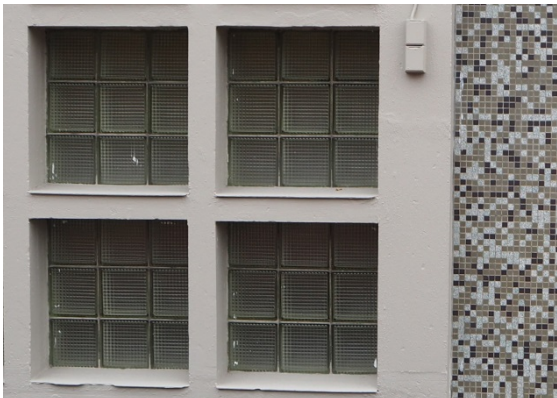
Lørdagsrudveien 24, glassbyggsten og fasademosaikk.  
Foto: Bjørn Johansen, NIKU 2016.

I tillegg til disse boligene vil NIKU også trekke fram den tidligere bankbygningen i **Lørdagsrudveien 24**. Den er et godt eksempel på det sene 1950-tallets næringsarkitektur i betong. Arkitektonisk har den høy kvalitet og er tydelig miljøskapende. Veggfelt av mosaikk og god bruk av glassbyggerstein bidrar både til et visuelt særpreg og viser til høy bevissthet rundt materialbruk.

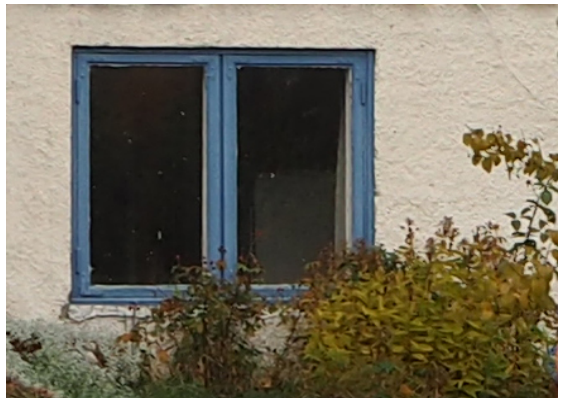
Bråtaveien 6, opprinnelig vindu. Foto: Bjørn Johansen, NIKU 2016.

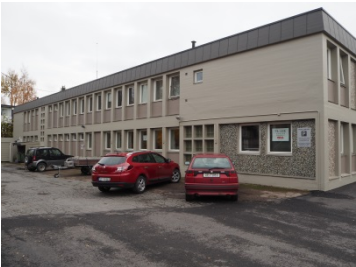
113	69	Lørdagsrudveien 24	Forretningsbygg	1959		a	a	b	<b>B</b>	Opprinnelig oppført for Lørenskog Sparebank. I dag ulike næringsvirksomheter. Eksteriøret er lite endret. Nyere dører/vinduer svekker ikke det typisk sene 1950-tallspreget. Felt med glassbyggestein og dekorative veggfelt av mosaikk er opprinnelige.

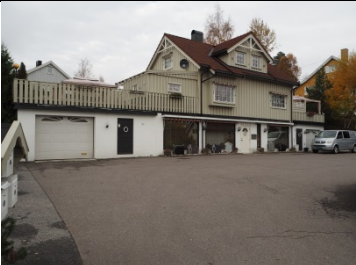
113	75	Lørdagsrudveien 26	Enebolig	1953	tilbygg 1986	d	c	b	<b>C</b>	Tilbygd og nærmest totalt ombygd til sveitserstilspreg.

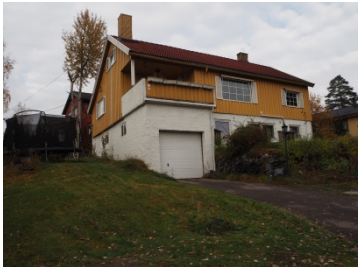
113	90	Lørdagsrudveien 28	Enebolig med hybel	1954	tilbygg 1963	b	b	a	<b>C</b>	Hovedpreg beholdt. Puss på sokkel bevart sitt uttrykk. Vinduer, dører, garasjeport er av nyere dato.

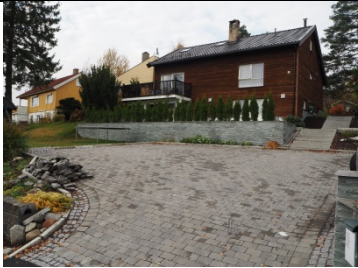
113	77	Bråtaveien 2B	Tomannsbolig, vertikaldelt	1950	ombygging kjeller 2013	c	b	b	<b>C</b>	Svært endret. Nyere vinduer/dører/kledning og overflatebehandling er fremmed for perioden. Vindusplassering forandret. Fremstår ikke som en 1950-tallsbygning.

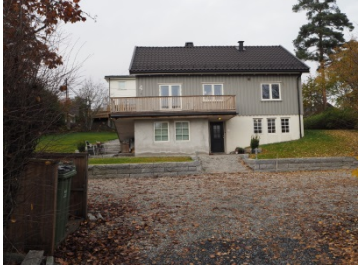
113	91	Bråtaveien 4	Enebolig	1956	ombygging (tillatelse) 2012	b	b	b	<b>C</b>	Sokkeletasje endret til fremmed uttrykk. Ny veranda, kledning, dører og vinduer.

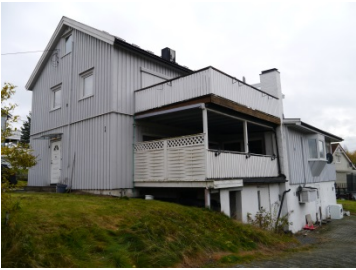
113	73	Blåkollv 1	Tomannsbolig, horisontaldelt	1949	tilbygg 1986, 2010	c	c	c	<b>O</b>	Flere tilbygg. Svært ombygd. Skiftet kledning, vinduer, dør. Framstår som lite helhetlig.

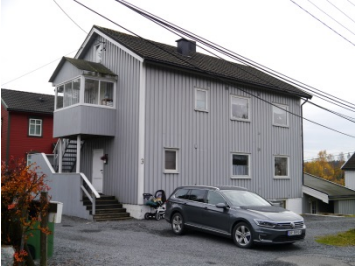
113	103	Blåkollv 3	3 boligenheter	1953	ombygd 2007	c	c	b	<b>C</b>	Flere tilbygg. Ombygd, men hovedvolum lesbart. Skiftet kledning, vinduer, dør. Vindusplassering nesten som opprinnelig.

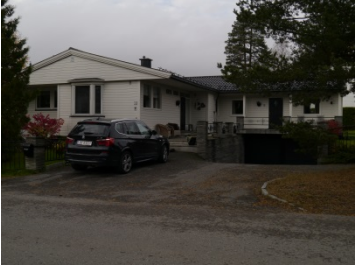
113	65	Blåkollv 4	Enebolig	1948	tilbygg 1964	d	b	b	<b>C</b>	Tilbygd og ombygd. Skiftet kledning, vinduer, dør. Påkostet materialbruk. Fremstår ikke som 1940-talls bygning.

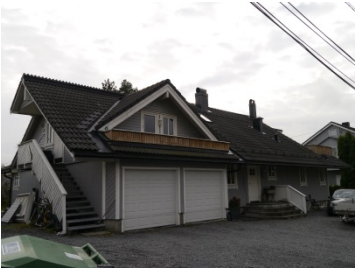
113	81	Blåkollv 5	Enebolig m hybel	1956	tilbygg 2003	d	b	b	<b>C</b>	Tilbygd og ombygd. Skiftet kledning, vinduer, dør. Fremstår ikke som 1950-talls bygning.

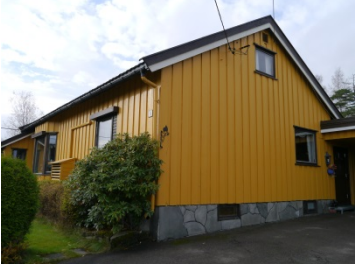
113	72	Blåkollv 6	Enebolig	1950	tilbygg 1974	b	b	b	<b>C</b>	Tilbygd og ombygd, men eldre volum lesbart. Skiftet kledning, vinduer, dør.

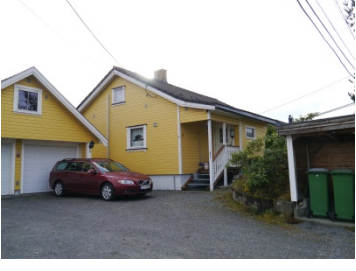
113	82	Blåkollv 7A	Enebolig	1951		b	b	b	<b>C</b>	Hovedvolum lesbart. Tilbygg inngangsparti. Skiftet kledning(?), vinduer, dør.

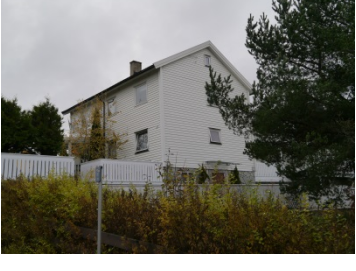
113	83	Blåkollv 8	Tomannsbolig, horisontaldelt?			b	b	b	<b>C</b>	Hovedform uendret. Skiftet kledning, vinduer, dør.

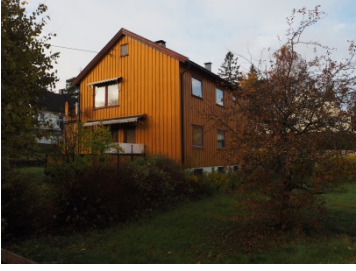
113	102	Blåkollv 10	Tomannsbolig, horisontaldelt	1953		b	b	a	<b>B</b>	Hovedpreg godt bevart. Nyere vinduer bortsett fra kjeller/loft, men med opprinnelig plassering. Et lite tilbygg ved inngang/ny veranda. Bevart sementstein på taket.

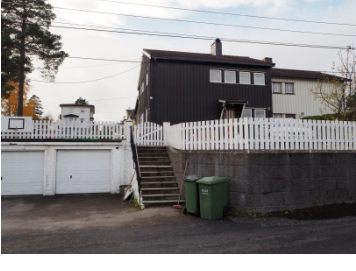
113	287	Ringv 21	Tomannsbolig, vertikaldelt	1950		b	b	b	<b>C</b>	Hovedform uendret. Bevart overbygg over inngang. Utlektet kledning/dører/vinduer nye. De oppmurede garasjene og uteområdet med gjerder fremstår som dominerende og fremmede.

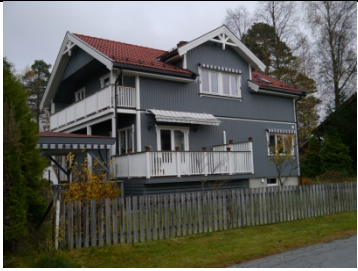
113	62	Ringv 5	Enebolig	1949	påbygg 2005	d	b	b	<b>C</b>	Totalombygd, sveitserstilspreget.

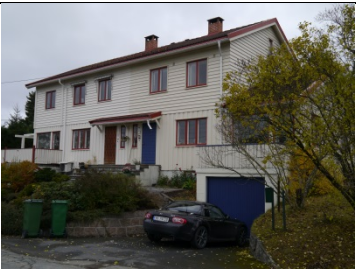
113	67+300	Ringv 9 + 9B	Tomannsbolig, vertikaldelt	1947	tilbygg (carport) 2013	b	b	a	<b>B</b>	Verandaer og mindre tilbygg, ellers lite endret. Eldre/opprinnelige vinduer?

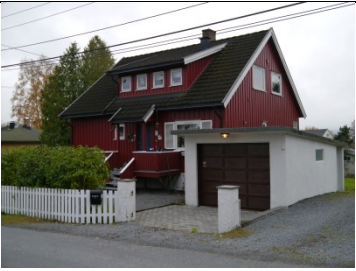
113	57	Ringv 2	Enebolig m hybel	1954		b	b	b	<b>C</b>	Hovedform lite endret. Skiftet vinduer, trolig kledning også. Nyere trapp/veranda.

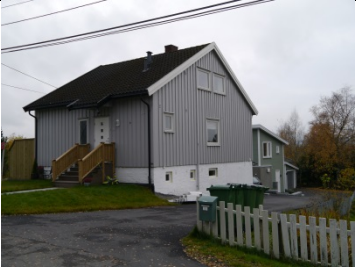
113	58	Ringv 4A	Enebolig	1954	tilbygg 1972	c	c	b	<b>C</b>	Tilbygd, men hovedform lesbar. Skiftet vinduer og dør, trolig kledning også.

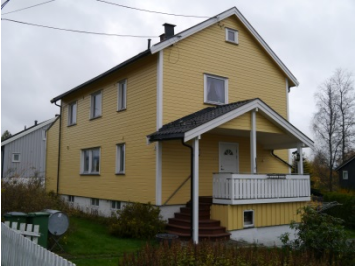
113	71	Ringv 6	Tomannsbolig, horisontaldelt	1953	påbygg 1997	c	c	b	<b>C</b>	Tilbygd, men hovedform lesbar. Skiftet vinduer, dør og kledning. Kjellervinduer originale.

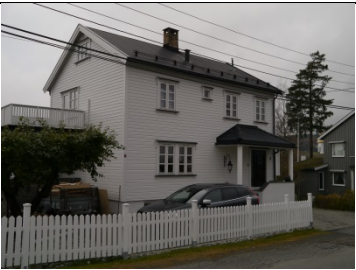
113	76	Ringv 8	Enebolig, tidligere tomannsb.	1950	ombygd 1996, tilbygg 1998,2015	c	b	b	<b>C</b>	Tilbygd, men hovedform lesbar. Skiftet vinduer, dør og kledning.

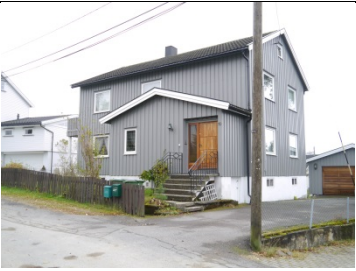
113	59	Ringv 10	Tomannsbolig, horisontaldelt	1949		b	b	b	<b>C</b>	Tilbygd, men hovedform lesbar. Skiftet vinduer, dør og kledning. Kjellervinduer originale.

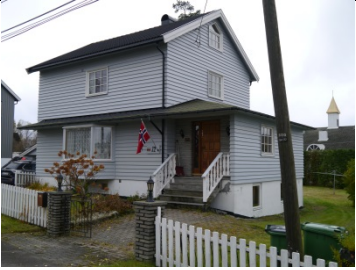
113	60	Ringv 12	Enebolig	1949		b	b	b	<b>C</b>	Tilbygd, men hovedform lesbar. Skiftet de fleste vinduer. Kledning muligens original?

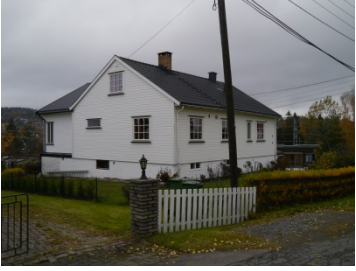
113	61	Ringv 14	Enebolig	1948	tilbygg 1979	c	b	b	<b>C</b>	Tilbygd, ombygd. Skiftet vinduer, dør og kledning.

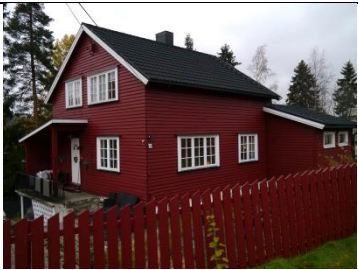
113	107	Ringv 18	Enebolig m hybel	1952		b	b	b	<b>C</b>	Tilbygd, men hovedform lesbar. Skiftet vinduer og dør. Kledning muligens original?

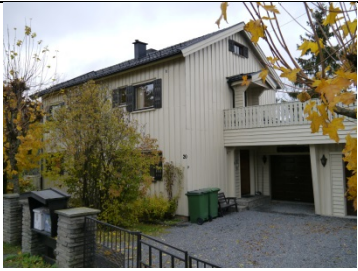
113	104	Ringv 20	Tomannsbolig, horisontaldelt	1952	tilbygg 1986	c	b	b	<b>C</b>	Tilbygd, men hovedform lesbar. Skiftet vinduer, dør og kledning.

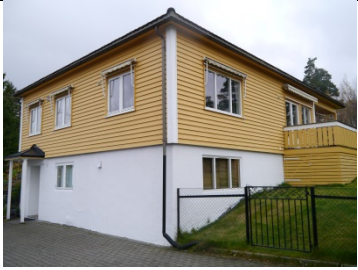
113	68	Ringv 11	Enebolig	1947		b	a	a	<b>B</b>	Nye vinduer og kledning, men beholdt opprinnelig arkitektur, nytt tilbygg er svært godt tilpasset.

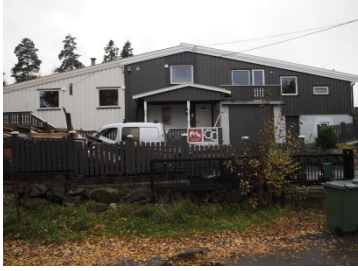
113	70	Ringv 13	Tomannsbolig, vertikaldelt	1948	tilbygg 1973,2010,2015	d	c	c	<b>0</b>	Totalt ombygd.

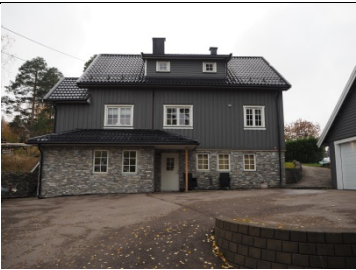
113	142	Ringv 13B	Tomannsbolig, horisontaldelt	1957	tilbygg 2011	d	b	b	<b>C</b>	Totalombygd, empirepreg. Materialbruk og utforming er fremmed for området.

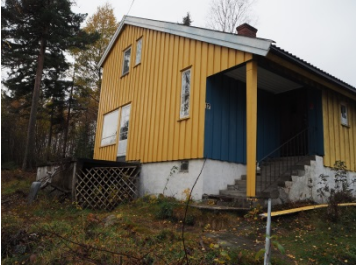
113	79	Ringv 17	Enebolig	1957		a	a	a	<b>A</b>	Uendret, med opprinnelige bygnings- deler i behold. Et svært godt eksempel på et lite og enkelt 1950-tallshus med høy arkitektonisk kvalitet. Ett mindre tilbygg svekker ikke verdien.

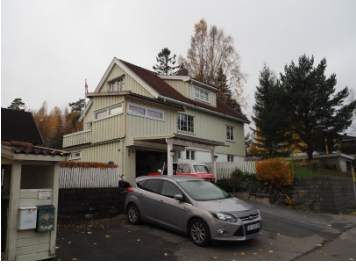
113	80	Ringv 19	Enebolig	1951		d	c	b	<b>C</b>	Totalombygd, lav lesbarhet som 1950- tallsbygning.

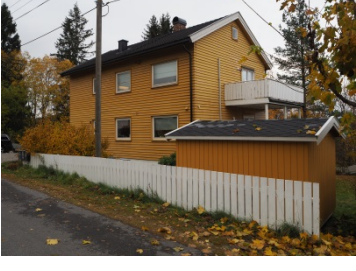
113	95	Ringv 22	Tomannsbolig, horisontaldelt	1953	nyere garasjeanneks	b	b	b	<b>C</b>	Hovedpreg bevart. Nyere vinduer, noen mindre opprinnelige åpninger delvis forblendet. Tilbygget altan og anneks. Bevart kledning?

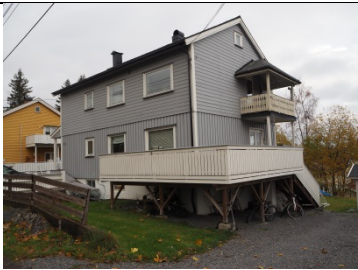
113	97	Ringv 24	Tomannsbolig, horisontaldelt	1953	ombygd 2012	b	b	b	<b>C</b>	Hovedform lite endret. Kledning, dører og vinduer av nyere dato. Tilbygd terrasse/altan er dårlig tilpasset bygningen.

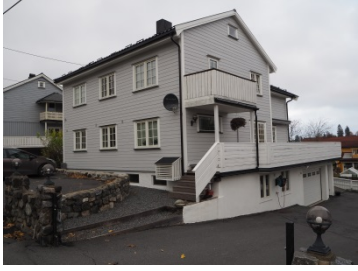
113	98	Ringv 26	Tomannsbolig, horisontaldelt	1953	tilbygg 2009	c	b	b	<b>C</b>	Hovedvolum lesbart, men fremstår som en villa fra 1920. Ingen opprinnelige bygningsdeler. Nyere garasje med terrasse og tilbygg på bakside. Uteområdets utforming dårlig tilpasset.

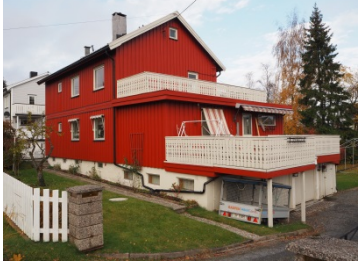
113	99	Ringv 28	Tomannsbolig, horisontaldelt	1954	tilbygg 1984	c	b	b	<b>C</b>	Hovedvolum bevart. Nyere kledning, vinduer og dører, opprinnelig plassering behold. Tilbygg med verandaer/garasje er lite helhetlig.

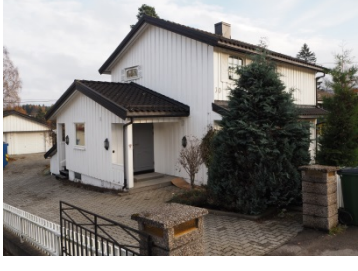
113	100	Ringv 30	Tomannsbolig, horisontaldelt	1953	tilbygg 1985	c	b	b	<b>C</b>	Ombygd og tilbygd. Trolig ingen opprinnelige bygningsdeler bevart.

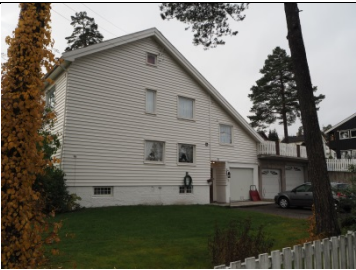
113	92	Ringv 25	Tomannsbolig, horisontaldelt	1950	tilbygg 1980	b	b	b	<b>C</b>	Hovedvolum bevart, forlenget bakover. En eldre garasjeport. Eldre kledning. Nyere vinduer/dører på opprinnelig plass. Tilbygget garasje/terrasse er dårlig tilpasset.

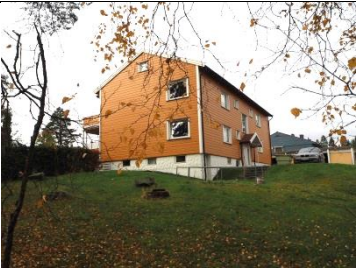
113	105+93	Ringv 36 + 38	4 boligenheter	1950	tilbygg 2015	b	b	b	<b>C</b>	Eldste firemannsbolig på Blåkollen. Hovedvolum bevart, uforandret mot bakside. Nyere kledning/vinduer/dører. Tilbygg og nyere altan mot fremside er godt komponert, men svekker fasadens lesbarhet av en 1950-tallsbolig.

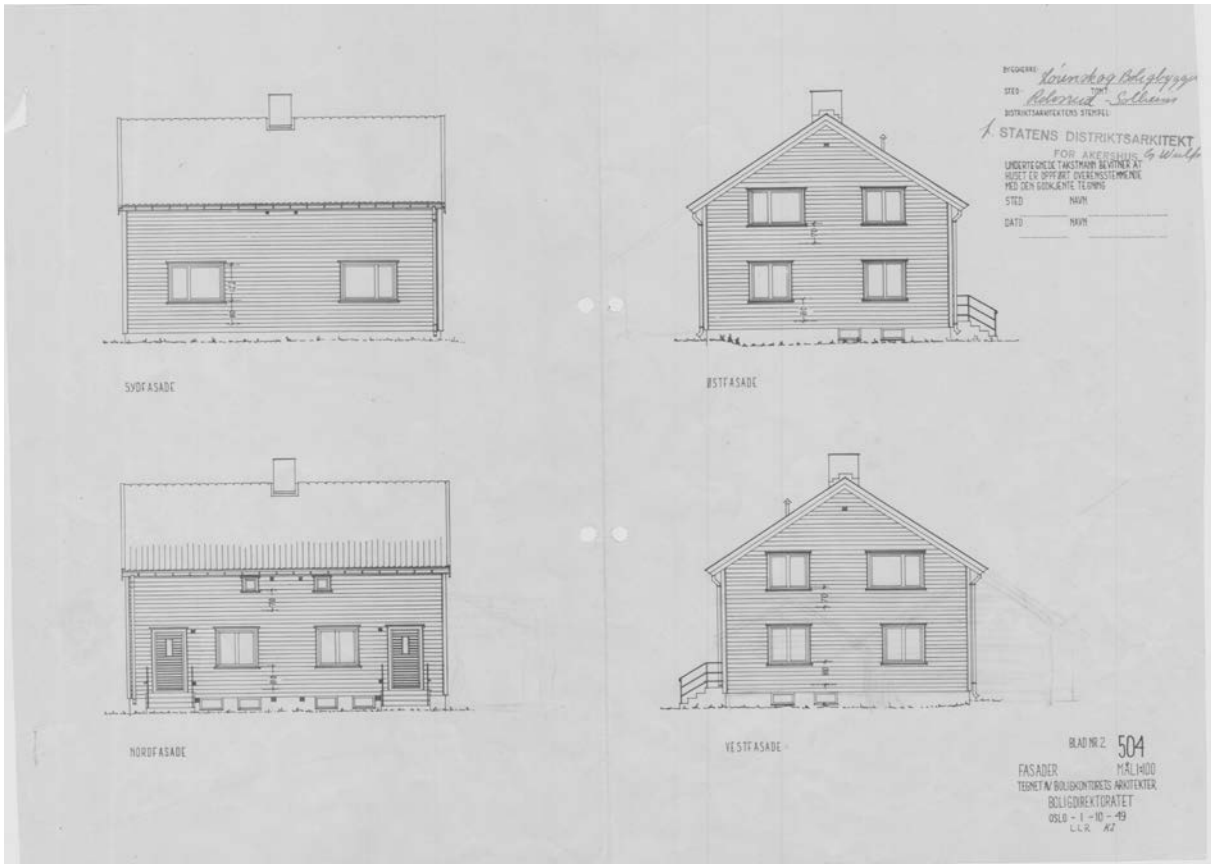
Byggemeldingstegning for vertikaldelte tomannsboliger i Tormods vei 8-18. Tegnet av Boligkontorets arkitekter, Boligdirektoratet, Oslo 1-10-49, merket «Byggherre: Lørenskog Boligbyggelag, Sted: Rolvsrud. Tomt: Solheim». Kilde: Lørenskog kommune.

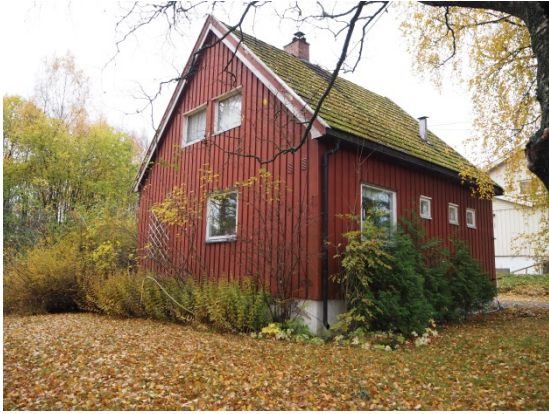
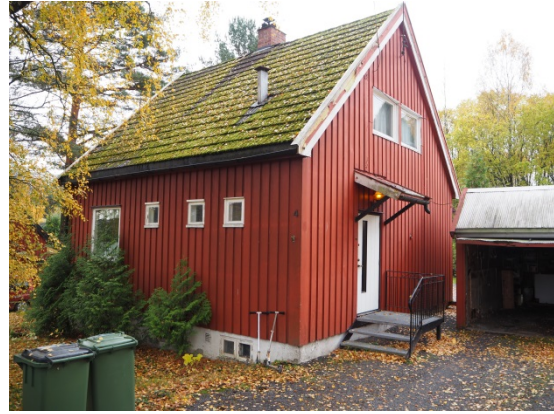
Trygves vei 4. Foto: Bjørn Johansen, NIKU 2016.

- **Trygves vei 4** (1949). Bygningen representerer småhusene langs veien slik de opprinnelig så ut. De få endringene som er gjort, forringer ikke inntrykket av en svært nøktern bolig fra gjenreisningstiden etter krigen. Det er få slike bevart i dag. Fredningsklasse.
- **Trygves vei 2** (1948). Noe tydeligere endring av kledning enn i nr. 4, utskiftninger av vinduer og dører og et mindre garasjetilbygg med vindfang forhindrer ikke at huset har høy verneverdi. Sammen med naboeiendommen nr. 4. utgjør det en særlig verdifull helhet.
- **Trygves vei 3, 5a og 9** (1949) har gjennomgått til dels betydelige endringer i fasadeutstyr. Dette er derimot i høy grad overfladisk og reversibelt. Tilbygg er hovedsakelig konsentrert til baksidene. Det gir et fortsatt preg av småhus. Boligene bør derfor nevnes i sammenheng med de overnevnte eiendommene Trygves vei 2 og 4 som et helhetlig kulturmiljø.

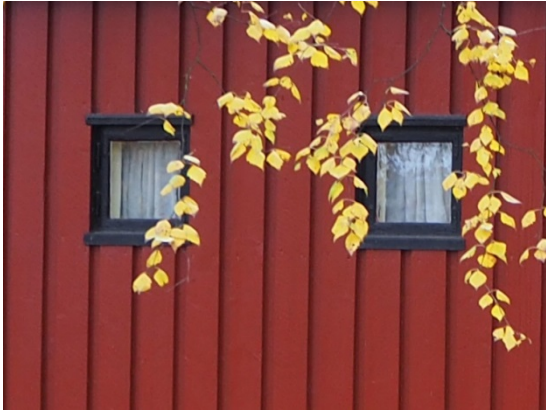
Trygves vei 2, opprinnelige vinduer. Foto: Bjørn Johansen, NIKU 2016.

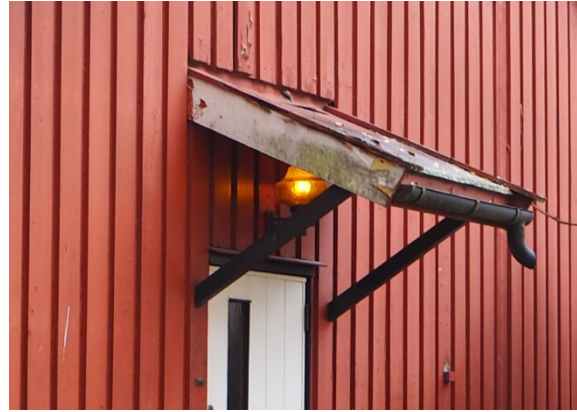
Trygves vei 4, tak over inngang av opprinnelig type. Foto: Bjørn Johansen, NIKU 2016.

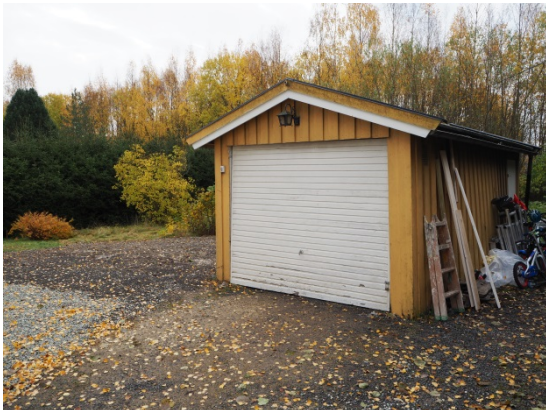
Trygves vei 8, eldre garasje med port. Foto: Bjørn Johansen, NIKU 2016.

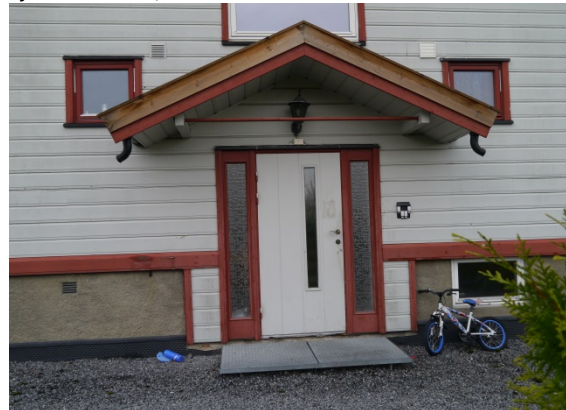
Ole Reistads vei 1, tak over inngang, trolig med opprinnelig bærekonstruksjon. Foto: Siv Leden, NIKU 2016.

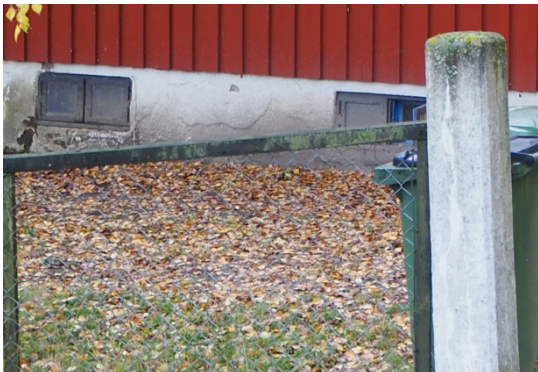
Trygves vei 2, grindstolpe av støpt betong og nettinggjerde. Kjellervinduene er bevart fra byggeåret. Foto: Bjørn Johansen, NIKU 2016.

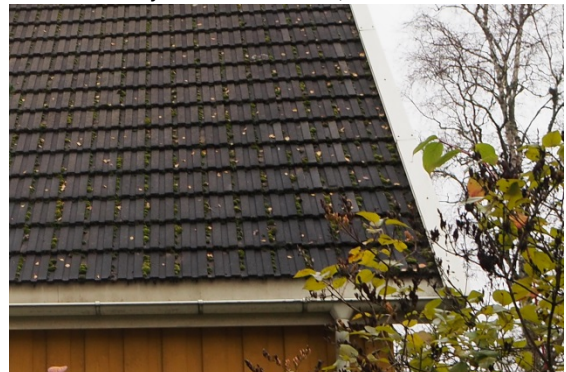
Trygves vei 5a, opprinnelig sementtakstein. Foto: Bjørn Johansen, NIKU 2016.

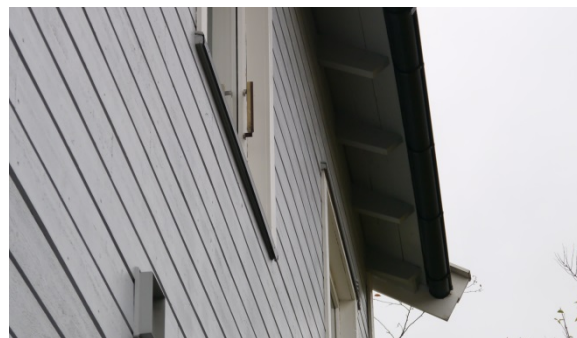
Torbjørns vei 20, taksperrer. Foto: Siv Leden, NIKU 2016.

102	117	Torbjørns vei 20	Tomannsbolig, horisontaldelt	1954	tilbygg 2005	b	b	a	C	Tilbygd, men hovedform lesbar. Skiftet vinduer og dør. Eldre kledning? Takoverdekning over inngangsparti. Eldre/opprinnelige taksperrer.

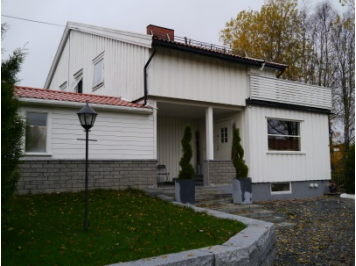
102	146	Torbjørns vei 23	Bolig/ familie- barnehage	1954	ombygd til barnehage 2015	d	b	b	C	Opprinnelig oppført som tomannsbolig. Har skilt seg ut fra starten av (benyttet som direktørbolig), er svært ombygd i flere omganger. Påkostet materialbruk.

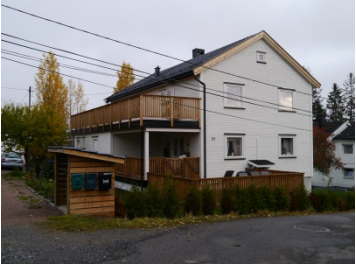
102	145	Torbjørns vei 21	Tomannsbolig, horisontaldelt	1956	tilbygg 2016	c	c	b	C	Tilbygd. Skiftet kledning(?), vinduer, dør.

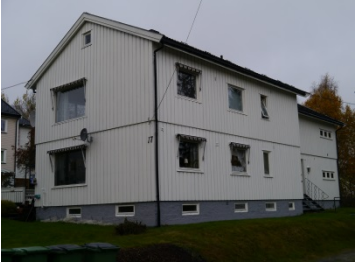
102	144	Torbjørns vei 17	Tomannsbolig, horisontaldelt	1955	tilbygg 1987	c	b	b	C	Tilbygd, men hovedform lesbar. Skiftet kledning, vinduer, dør. Utlektet 2.etg.

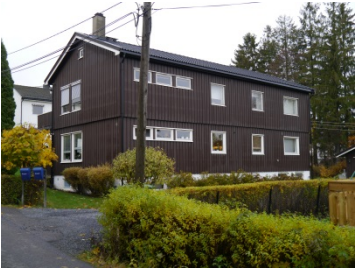
102	143	Torbjørns vei 15	Tomannsbolig, horisontaldelt	1955	tilbygg 1987	d	b	b	C	Tilbygd og totalt ombygd, ny helhet, fremstår ikke lenger som 1950-talls bygning.

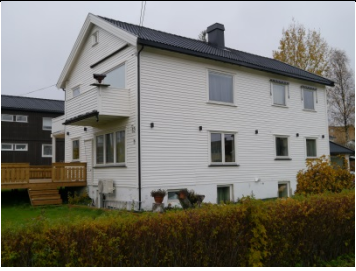
102	142	Torbjørns vei 13	Tomannsbolig, horisontaldelt	1955	tilbygg 1972	b	b	b	C	Tilbygd, men hovedform lesbar. Skiftet vinduer og dør. Eldre kledning?

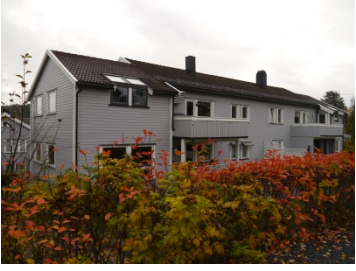
102	117	Tormods vei 15	4 boenheter	1952	tilbygg 2001	c	b	b	C	Tilbygd i begge ender. Skiftet kledning(?), vinduer og dør.

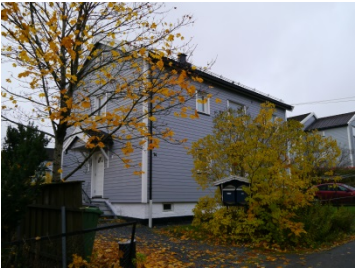
102	117	Torbjørns vei 14	Tomannsbolig, horisontaldelt	1954		b	b	a	<b>C</b>	Skiftet vinduer og dør. Eldre kledning? Takoverdekning over inngangsparti.

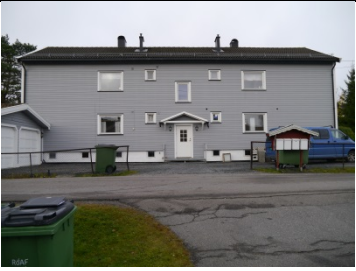
102	117	Torbjørns vei 2	4 boenheter	1952		b	b	a	<b>C</b>	Skiftet kledning, vinduer, dør, verandarekkverk.

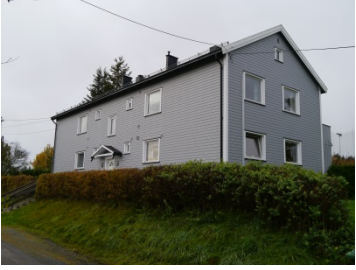
102	117	Tormods vei 21	4 boenheter	1952		b	b	a	<b>C</b>	Skiftet kledning, vinduer, dør, verandarekkverk.

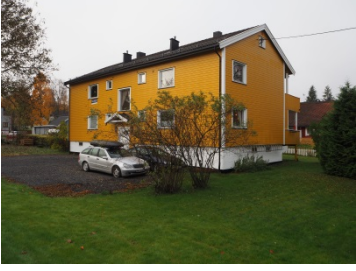
102	173	Skårersletta 21	4 boenheter	1957		b	b	a	<b>C</b>	Hovedform uendret. Opprinnelig takform over inngang. Kledning, vinduer og dører skiftet. Opprinnelige kjellervinduer. Verandaer mot baksiden noe endret. Opprinnelig fellesgarasje.

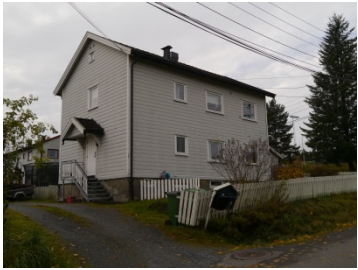
102	119	Tormods vei 20	Tomannsbolig, horisontaldelt	1952	tilbygg 1982	b	b	a	<b>C</b>	Tilbygd, men hovedform lesbar. Skiftet vinduer og dør. Eldre kledning? Takoverdekning over inngangsparti. Eldre/opprinnelige taksperrer.

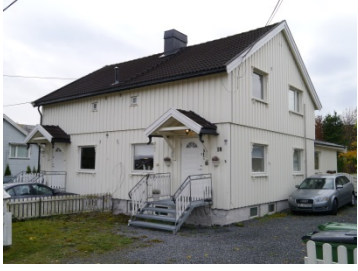
102	101	Tormods vei 16+18	Tomannsbolig, vertikaldelt	1953	tilbygg 1995/1998	b	b	a	<b>C</b>	Tilbygd, men hovedform lesbar. Skiftet kledning, vinduer, dør. Utlektet 2.etg. Takoverdekning over inngangsparti.

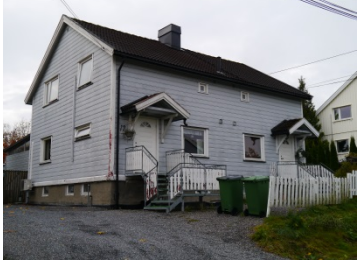
102	100	Tormods vei 12+14	Tomannsbolig, vertikaldelt	1952		b	b	a	<b>C</b>	Hovedform uendret. Dører, vinduer og trapper skiftet. Eldre kledning. Oppr. tak over inngangsdører?

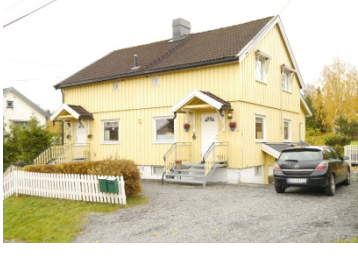
102	99	Tormods vei 8 + 10	Tomannsbolig, vertikaldelt	1952	tilbygg 1988	b	b	a	<b>C</b>	Tilbygd, men hovedform lesbar. Skiftet kledning, vinduer, dør. Utlektet 2.etg. Oppr. tak over inngangsdører?

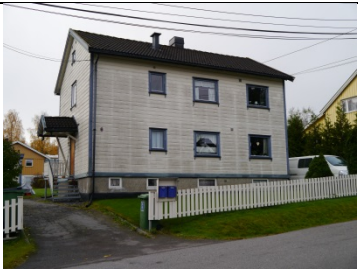
102	120	Tormods vei 6	Tomannsbolig, horisontaldelt	1952		b	b	a	<b>C</b>	Hovedform uendret. Eldre kledning. Skiftet vinduer og dør. Oppr. tak over inngangsdør?

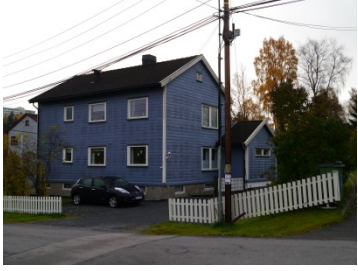
102	121	Tormods vei 4	Tomannsbolig, horisontaldelt	1952	tilbygg 2004	b	b	a	<b>C</b>	Tilbygd, men hovedform lesbar. Eldre kledning. Skiftet vinduer og dør. Oppr. tak over inngangsdør?

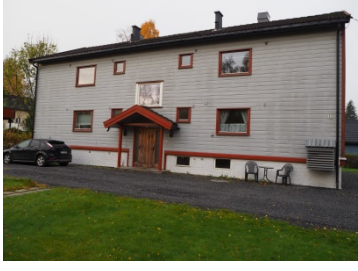
102	96	Tormods vei 2	4 boenheter	1952		b	b	a	<b>C</b>	Hovedpreg bevart. Opprinnelig takform over inngang. Nyere kledning, vinduer og dører. Opprinnelig fellesgarasje.

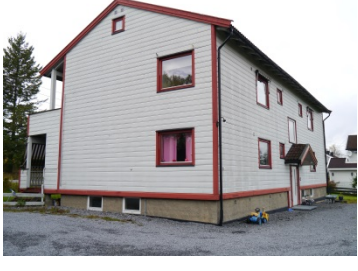
102	95	Ole Reistads vei 1	4 boenheter	1952		b	b	a	<b>C</b>	Hovedform uendret. Eldre kledning. Dører og vinduer skiftet. Vindusutforming og altaner endret. Opprinnelig takform over inngang. Eldre løsning (endret 1970-80-tall?) rundt inngangsdør.

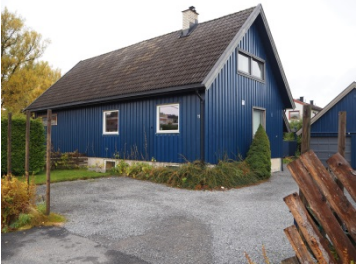
102	92	Trygves vei 11	Enebolig	1949	tilbygg 1998	d	b	b	<b>C</b>	Tilbygd, men hovedform lesbar. Oppbygg over nyere altan. Kledning, dører, vinduer, tak skiftet, vinduer delvis med endret form og plassering.

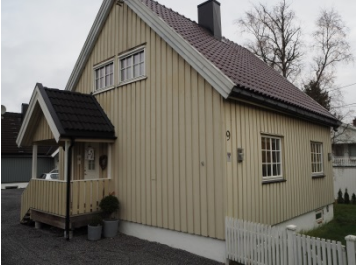
102	90	Trygves vei 9	Enebolig	1949		b	b	a	<b>B</b>	Hovedform uendret. Nyere inngangsparti. Kledning, dører og vinduer skiftet. Delvis ny vindusutforming.

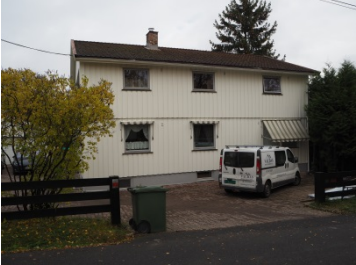
102	88	Trygves vei 7	Enebolig m/ hybel	1949	tilbygg 1979, ombygd 2014	d	c	c	<b>C</b>	Opprinnelig hovedform knapt lesbar. Forlenget og påbygd. Kledning, dører og vinduer endret.

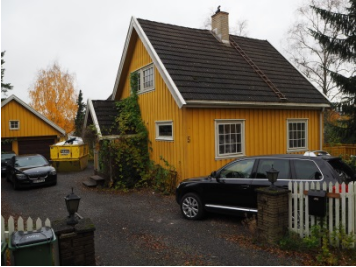
102	86	Trygves vei 5A	Enebolig	1949	tilbygg 1984	b	b	a	<b>B</b>	Hovedform bevart. Ny kledning, dører og vinduer. Tilbygg mot bakside. Trolig opprinnelig sementtakstein.

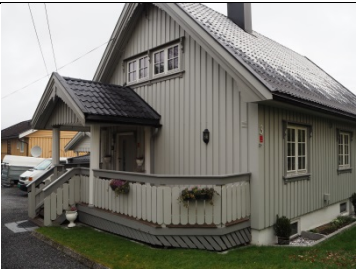
102	84	Trygves vei 3	Enebolig	1949	tilbygg?	b	b	a	<b>B</b>	Hovedform bevart. Ny kledning, dører og vinduer. Nytt inngangsparti og et mindre tilbygg mot bakside. Høy grad av sveitserstils-/herregårdsinspirerte dekorelementer. Påkostet materialbruk.

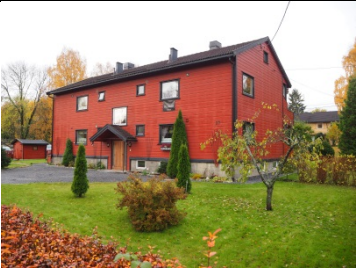
102	97	Skårersletta 27	4 boenheter	1951		b	b	a	<b>C</b>	Hovedform bevart. Nyere kledning? Nyere vippevinduer, dør fra 1970-årene. Ombygde altaner.

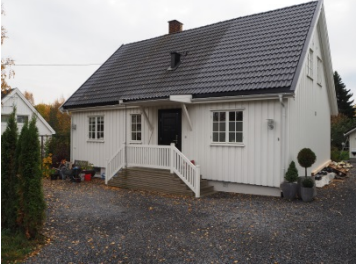
102	91	Trygves vei 10	Enebolig	1949	tilbygg 2011	c	b	b	<b>C</b>	Forlenget, men har beholdt øvrige opprinnelige proporsjoner. Nyere kledning, dører og vinduer. Ombygd til empirepreg. Nyere inngangsparti.

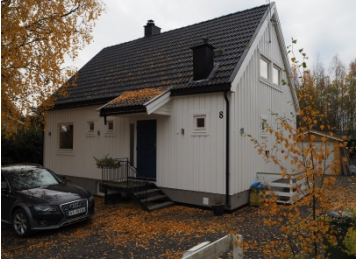
102	89	Trygves vei 8	Enebolig	1949	tilbygg 1984	b	b	a	<b>C</b>	Forlenget, men hovedpreg bevart. Nyere kledning, takteking, dør og vinduer. Garasje fra ca. 1960 bevart.

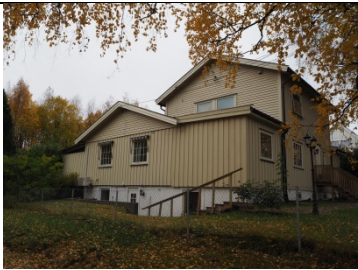
102	87	Trygves vei 6	Enebolig m/hybel	1949	tilbygg 1972,1979,2015	d	c	b	<b>C</b>	Opprinnelig form lite lesbar. Påbygd etasje, en rekke andre tilbygg. Alle opprinnelige bygningsdeler tilsynelatende skiftet, bortsett fra kjellervinduer og takets sementstein.

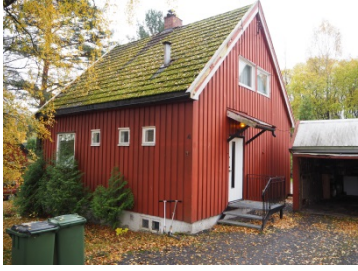
102	85	Trygves vei 4	Enebolig	1949		a	a	a	<b>A</b>	Svært lite endret, bortsett fra noen nyere vinduer/dører. Garasje med blikktak fra 1950-årene.

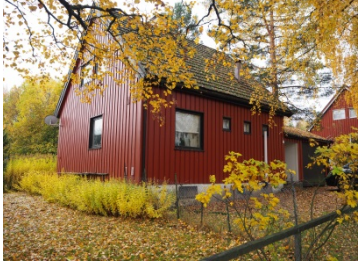
102	83	Trygves vei 2	Enebolig	1948		b	a	a	<b>B</b>	Lite endret. Nyere kledning. Enkelte vinduer skiftet. Lavt påbygg ved inngang som også inneholder garasje.

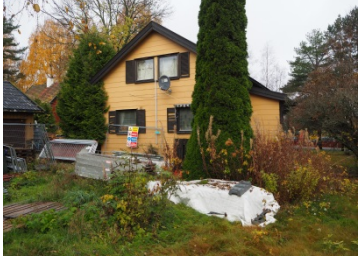
102	7	Skårersletta 31	Enebolig	ukjent		b	b	b	<b>C</b>	Hovedform uendret. Eldre eternittkledning (malt). Vinduer/dører fra 1970-årene. Tilsynelatende dårlig tilstand. Opprinnelig frittliggende garasjebygg.

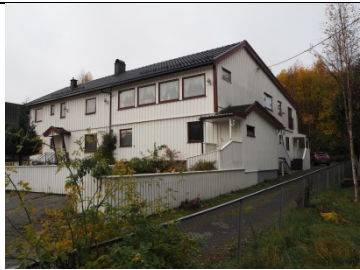
102	153+10	Skårersletta 33+33B	Tomannsbolig	ukjent		d	c	c	<b>0</b>	<p>Hovedform bevart på fasaden til nr. 33, også med bevart balkong.</p> <p>33b: Noe senere forlengelse (1970-tallet?) som erstattet en garasje/verksted. Annen fasadeutforming enn nr. 33. 33b har en dominerende utformet sidefløy (påbygd i flere omganger?) med terrasse og altan som er fremmed for øvrig bygning.</p>
--	-----	--------	---------------------	--------------	--------	--	---	---	---	----------	--

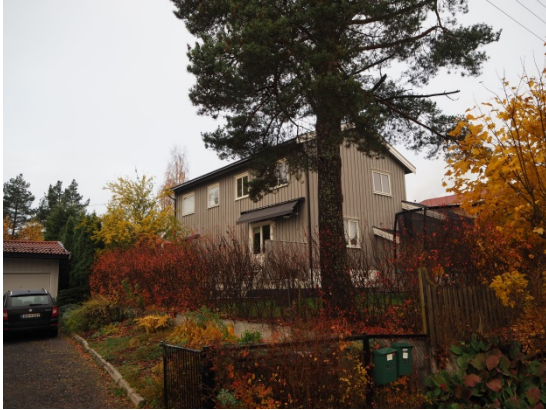
Skårerveien 59. Foto: Bjørn Johansen, NIKU 2016.

- **Skårerveien 59 og Skårerveien 57** (1954). Tomannsbolig av samme type. Begge har i større grad enn de tilsvarende beholdt opprinnelige bygningselementer. De viser nøkternheten som preget bebyggelsen, men har samtidig fine proporsjoner som ikke er nevneverdig endret ved senere tilføyde terrasser.
- **Skårerveien 75** (1953) er en tomannsbolig med annen opprinnelig utforming enn nr. 59 og 57. Hovedformen er uendret og bygningen har et fint 1950-talls preg, på tross av et senere

innkledd vindfang. Kledning, dører, vinduer er skiftet, men vindusutformingen tilsvarer i hovedsak opprinnelig utforming.

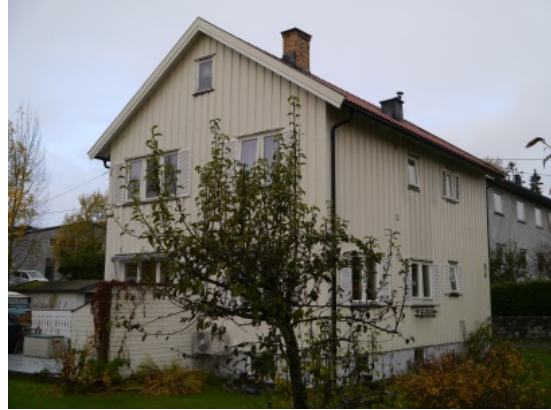
Skårerveien 75. Foto: Siv Leden, NIKU 2016.

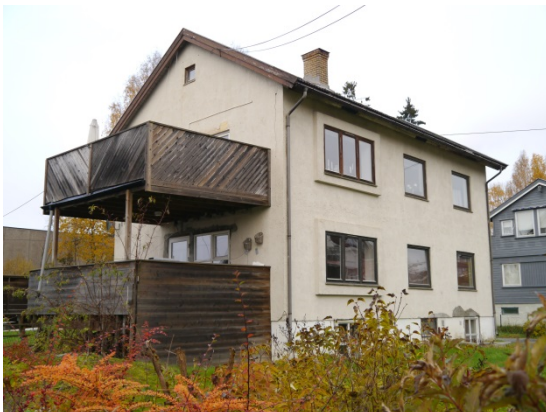
Skårerveien 69 sett fra gate. Foto: Siv Leden, NIKU 2016.

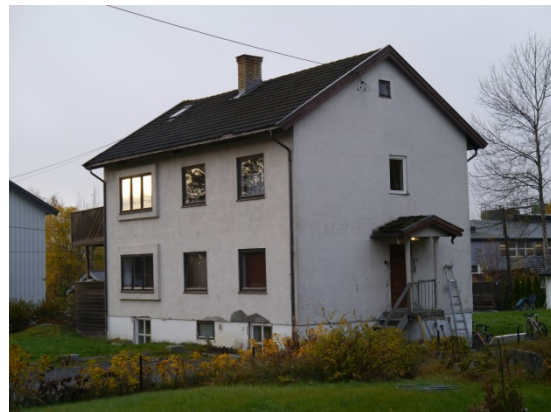
Skårerveien 69 sett fra gate. Foto: Siv Leden, NIKU 2016.

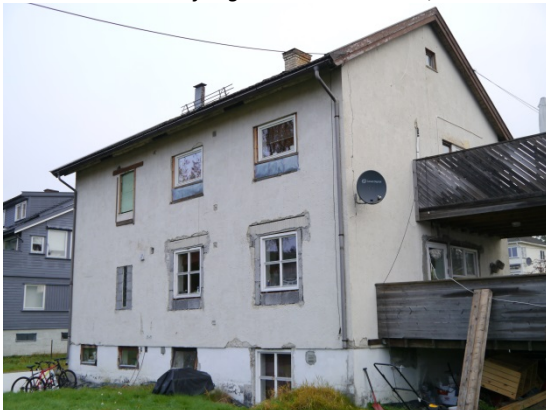
Skårerveien 69. På hagesiden er det satt inn vinduer i ulike formater og størrelser, noe som har svekket bygningens arkitektoniske kvaliteter. Foto: Siv Leden, NIKU 2016.

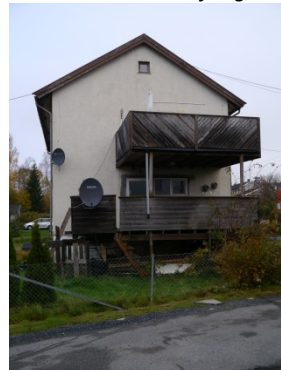
Skårerveien 69. Verandaer på sørsiden er ruvende og dårlig tilpasset bygningen. Foto: Siv Leden, NIKU 2016.

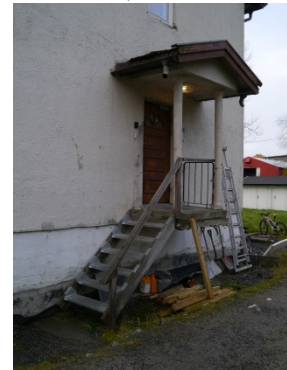
Skårerveien 69. Det eldre inngangspartiet var elegant utformet. Bæringen er kuttet og det henger nå i løse luften. Foto: Siv Leden, NIKU 2016.

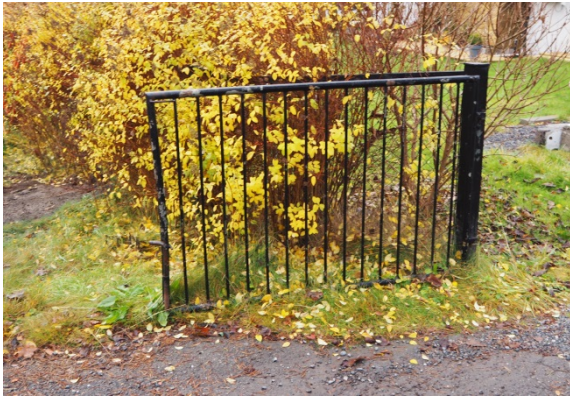
Skårerveien 61, grind. Foto: Bjørn Johansen, NIKU 2016.

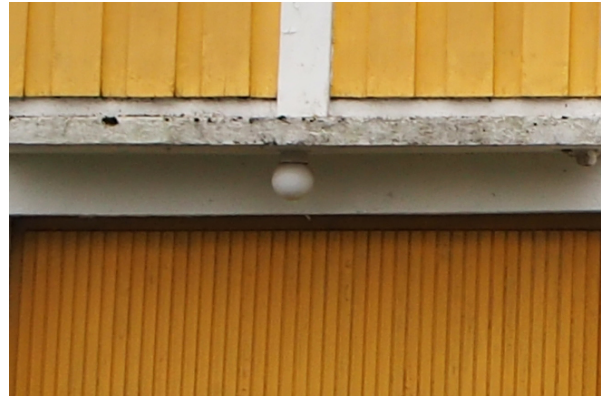
Skårerveien 57, betongbaldakin og armatur over garasjeport. Foto: Bjørn Johansen, NIKU 2016.

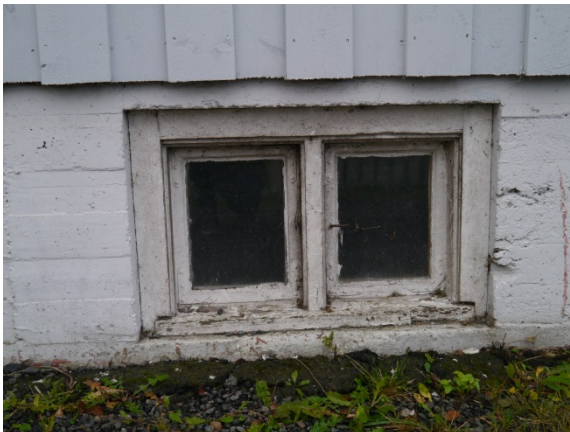
Skårerveien 77, kjellervindu. Foto: Siv Leden, NIKU 2016.

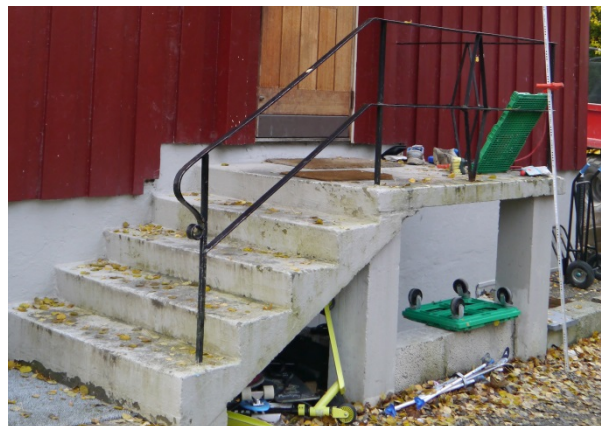
Skårerveien 65, betongtrapp. Foto: Siv Leden, NIKU 2016.

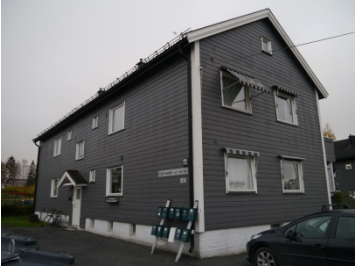
108	260	Kjennveien 152	4 boenheter	1958		b	b	a	C	Hovedform uendret. Kledning, dører, vinduer skiftet. Vindusutforming og altaner endret. Kjennveien 152, 154 og 156 er like.

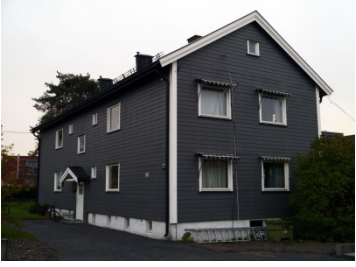
108	260	Kjennveien 154	4 boenheter	1958		b	b	a	C	Hovedform uendret. Kledning, dører, vinduer skiftet. Vindusutforming og altaner endret. Kjennveien 152, 154 og 156 er like.

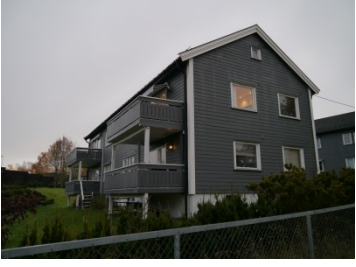
108	260	Kjennveien 156	4 boenheter	1958		b	b	a	C	Hovedform uendret. Kledning, dører, vinduer skiftet. Vindusutforming og altaner endret. Kjennveien 152, 154 og 156 er like.

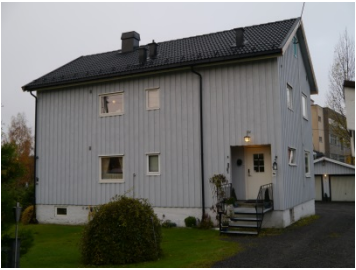
108	218	Skårerveien 77	Tomannsbolig, horisontaldelt	1954	Tilbygg 1973	c	c	b	<b>C</b>	Tilbygg. Hovedform lesbar. Kledning, dører, vinduer skiftet. Vindusutforming endret.

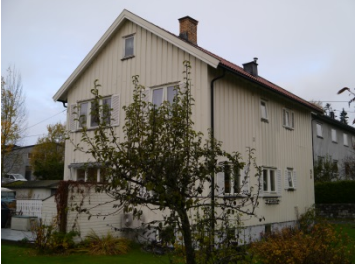
108	219	Skårerveien 75	Tomannsbolig, horisontaldelt	1953		b	b	a	<b>B</b>	Hovedform uendret, innkledd vindfang. Kledning, dører, vinduer skiftet, men vindusutforming tilsvarer i hovedsak opprinnelig utforming.
