# VERDIVURDERING AV ETTERKRIGS BYGNINGSMILJØER I LØRENSKOG

Blåkollen, Rolvsrud og Solheim

Tittel Verdivurdering av etterkrigs bygningsmiljøer i Lørenskog Blåkollen, Rolvsrud og Solheim	Rapporttype/nummer NIKU Oppdragsrapport 203/2016	Publiseringsdato [Publiseringsdato]
	Prosjektnummer 1020925	Oppdragstidspunkt Sept.- des. 2016
	Forsidebilde Utsnitt fra flyfoto Rolvsrud, Trygves vei, 1961. Kilde: Lørenskog kommune	
Forfatter(e) Siv Leden og Bjørn Johansen	Sider 66	Tilgjengelighet Åpen
	Avdeling Bygning

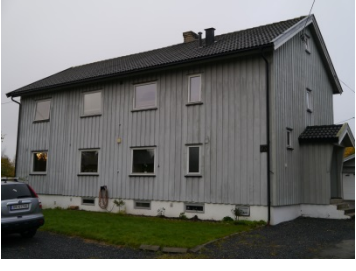
108	220	Skårerveien 73	Tomannsbolig, horisontaldelt	1955	Tilbygg 1998	c	c	b	<b>C</b>	Tilbygg. Vindfang endret. Kledning, dører, vinduer skiftet. Vindusutforming endret.

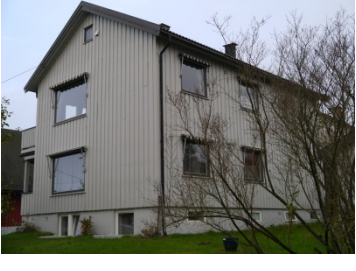
108	221	Skårerveien 71	Tomannsbolig, horisontaldelt	1955	ombygg 2016 (kjeller?)	b	b	a	<b>C</b>	Hovedform uendret. Kledning, dører, vinduer skiftet. Vindusutforming endret.

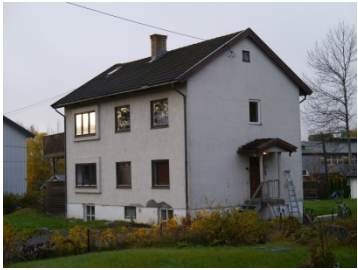
108	222	Skårerveien 69	Tomannsbolig, horisontaldelt	1955		b	b	a	<b>B</b>	Velproporsjonert murbygg. Tilbygd verandaer. Svært uheldig vindusutskifting/fasadeendring.

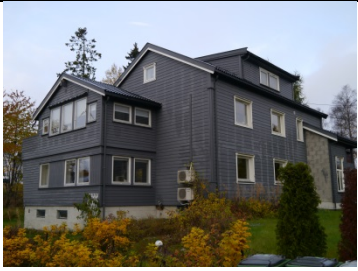
108	223	Skårerveien 67	Tomannsbolig, horisontaldelt	1956	Tilbygg 1990	d	b	b	<b>C</b>	Tilbygd/ombygd. Kledning, dører, vinduer skiftet. Vindusutforming endret.

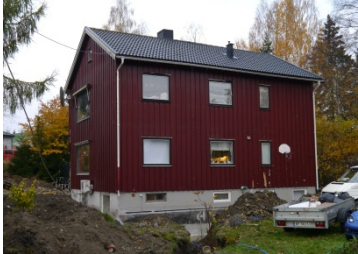
108	224	Skårerveien 65A+B	Tomannsbolig, horisontaldelt	1955	Tilbygg 2016	b	b	b	<b>C</b>	Hovedform uendret, men tilbygg under oppføring. Kledning, dører, vinduer skiftet. Vindusutforming endret. Inngangsparti med trapp relativt lite endret.

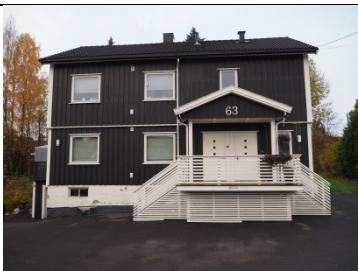
108	240	Skårerveien 63A+B	Tomannsbolig, horisontaldelt	1955	Tilbygg 2013	b	b	b	<b>C</b>	Hovedform uendret. Tilbygd nytt inngangsparti. Kledning, dører, vinduer skiftet. Vindusutforming endret med unntak av kjellervinduer.

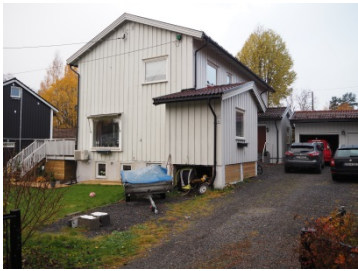
108	235+722	Skårerveien 61+61B	Tomannsbolig, vertikaldelt	1954	Tilbygg 2011	b	b	b	<b>C</b>	Hovedform uendret. Tilbygd altan. Vinduer og dører skiftet. Ny vindusutforming i kjeller.

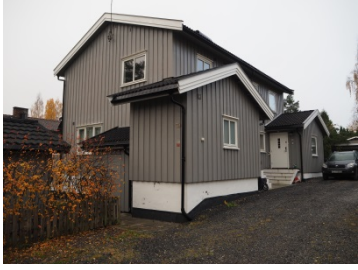
108	234+292	Skårerveien 59+59B	Tomannsbolig, vertikaldelt	1954		b	b	a	<b>B</b>	Hovedform er uendret. Kledning, dører og vinduer skiftet, midtpostvinduer i 59, vippevinduer i 59B, men opprinnelig preg beholdt. Opprinnelige vinduer i kjeller i 59.

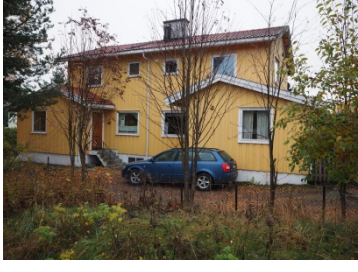
108	598+597	Skårerveien 57+57B	Tomannsbolig, vertikaldelt	1954		b	b	a	<b>B</b>	Hovedpreg uendret. Nyere vippevinduer og nye dører. Kjellervinduer bevart. Delvis opprinnelig kledning. Trapper og rekkverk til innganger bevart. Altan over opprinnelig garasjeport med betongbaldakin.
