## **OLAV MYNTMESTERS GATE 38, HAMARKAUPANGEN, HAMAR KOMMUNE, HEDMARK**

Arkeologisk overvåking av gravearbeider i forbindelse med riving av bolig og oppgradering av tomt

Tittel Olav Myntmesters gate 38, HAMARKAUPANGEN, HAMAR KOMMUNE, HEDMARK Arkeologisk overvåking av gravearbeider i forbindelse med riving av bolig og oppgradering av tomt	Rapporttype/nummer NIKU Oppdragsrapport 90/2018	Publiseringsdato 09.04.2019
	Prosjektnummer 1021325	Oppdragstidspunkt Juli–august 2018
	Forsidebilde Husets S-fasade og tomte i sør. Foto-nr: Cf53528 NIKU 0005	
Forfatter(e) Hilde R. Amundsen og Nora F. Furan	Sider 24	Tilgjengelighet Åpen
	Avdeling Arkeologi

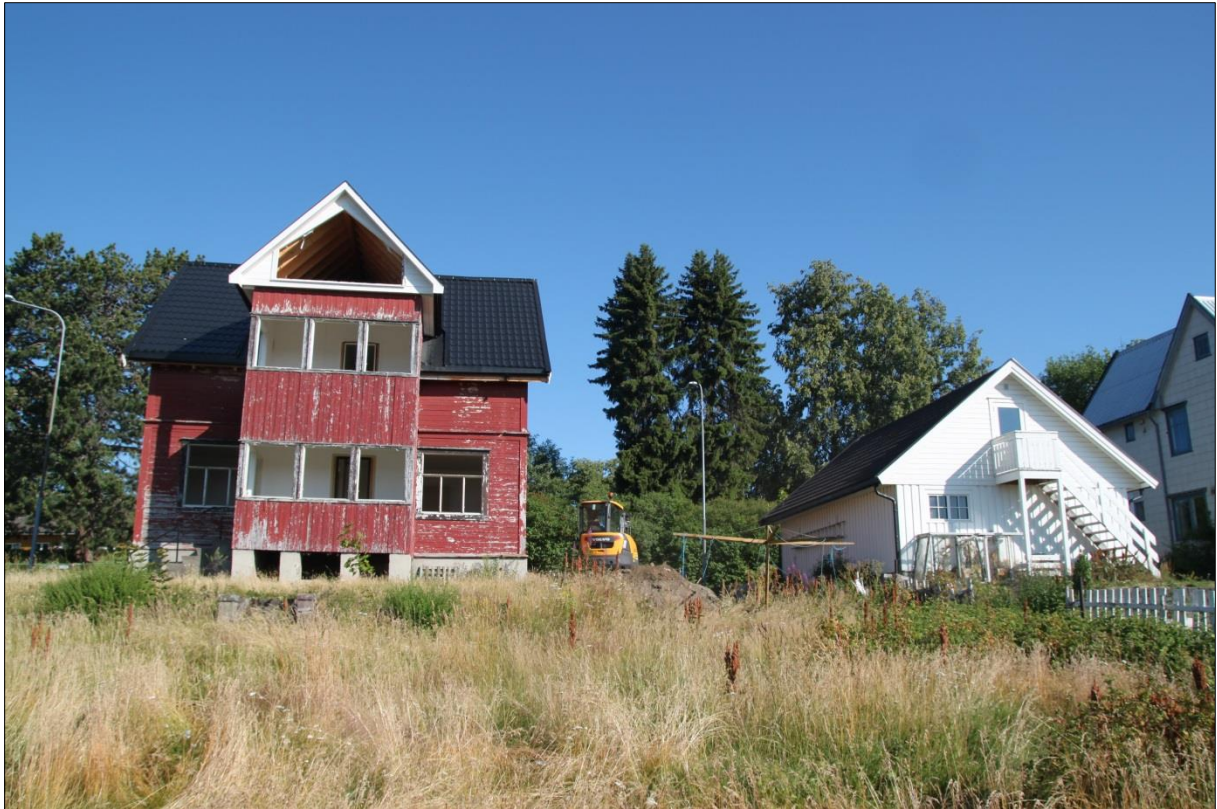
Figur 2: Husets S-fasade og tomtearealet sør for huset med eldre hageanlegg. Mot N-NV. Foto-nr: Cf53528\_NIKU\_0005

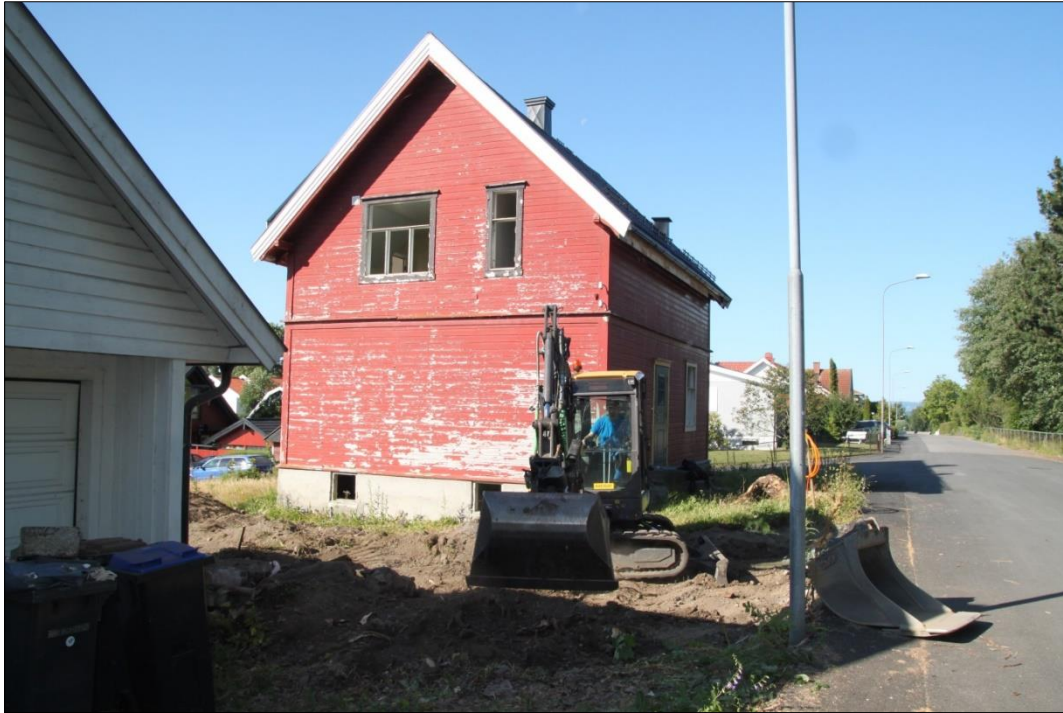
Figur 3: Graving av tomt til garasje, husets Ø-fasade i bakgrunnen. Mot S-SV. Foto-nr: Cf53528\_NIKU\_0002

Første feltdag 5.7.2018 startet undersøkelsen i NØ-del av tomta, i området for ny garasje. Fra her avdekket gravemaskinen arealer et stykke sørover, og langs tomtas østre grense; figur 3 og 5. Deretter ble et smalt areal langs husets nordside, mellom husveggen og gateløpet i Olav Myntmesters gate, avdekket. Masser ble også avdekket ved husets NV-hjørne, der det var en stoppekran og en kum tilknyttet en gammel septiktank; figur 6. Et lite metallskilt på husveggen opplyste om at septiktanken var 2,3 meter dyp. Fra dette området ble det anlagt nytt VA-anlegg som kobles til kum i gateløpet, se neste avsnitt. Videre ble det gravd i området ved opphøyd hageanlegg sør for huset; figur 4 over. Den gamle trappa i dette anlegget ble fjernet. Det var en brønn tilknyttet hageanlegget. Brønnen var bygd opp av teglstein og naturlig stein, inneholdt en del skrot som gamle flasker og plast, og var tørrlagt; figur 7. Det var grunt/skrinne masser i de undersøkte områdene, og ikke langt ned til undergrunnen, se lagbeskrivelse under.

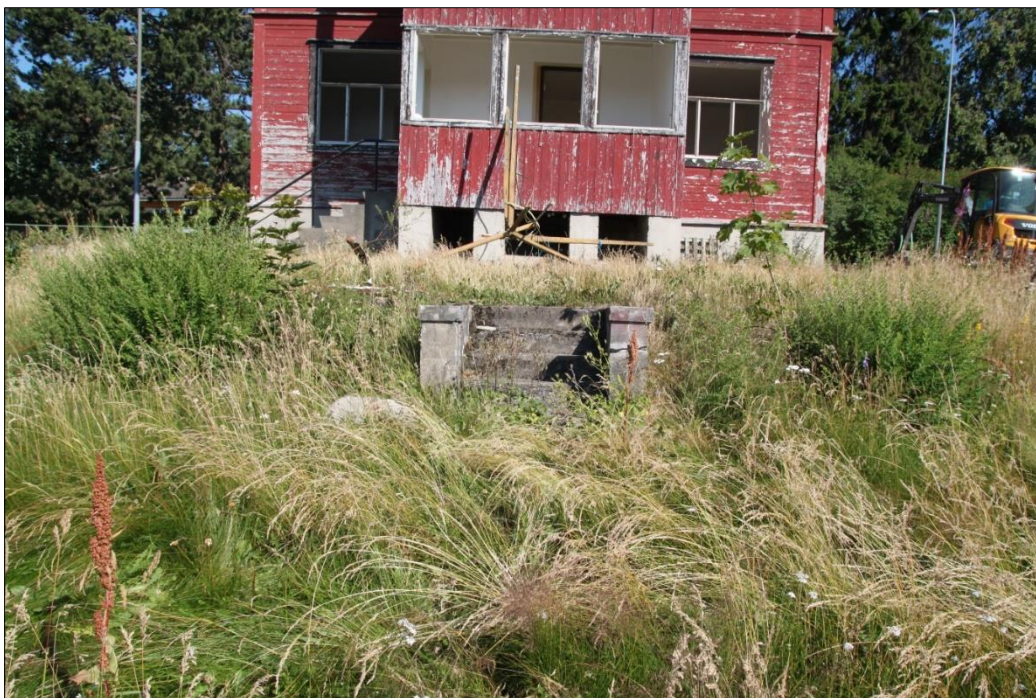
Figur 4: Gammelt hageanlegg ved husets S-ende, detalj trapp med brudespirea på hver side. Den gamle brønnen ligger skjult i buskene i vestre del. Mot N-NV. Foto-nr: Cf53528\_NIKU\_0011

Et gammelt, opphøyd hageanlegg med trapp og brønn var anlagt sør for det gamle huset; figur 4. Hageanlegget markerte et skille mellom øvre og nedre del av hagen. Det var rester etter hageplanter og busker med brudespireaer på hver side av trappa, samt spredte akeleier, fagerfredløs, blåklokker, fransk mynte, lupiner etc. I hagens nedre og søndre del var det plen samt en del bringebærkratt. Det var rester etter prydbusker med rosa, små blomster i grensen til naboeiendommen i øst.

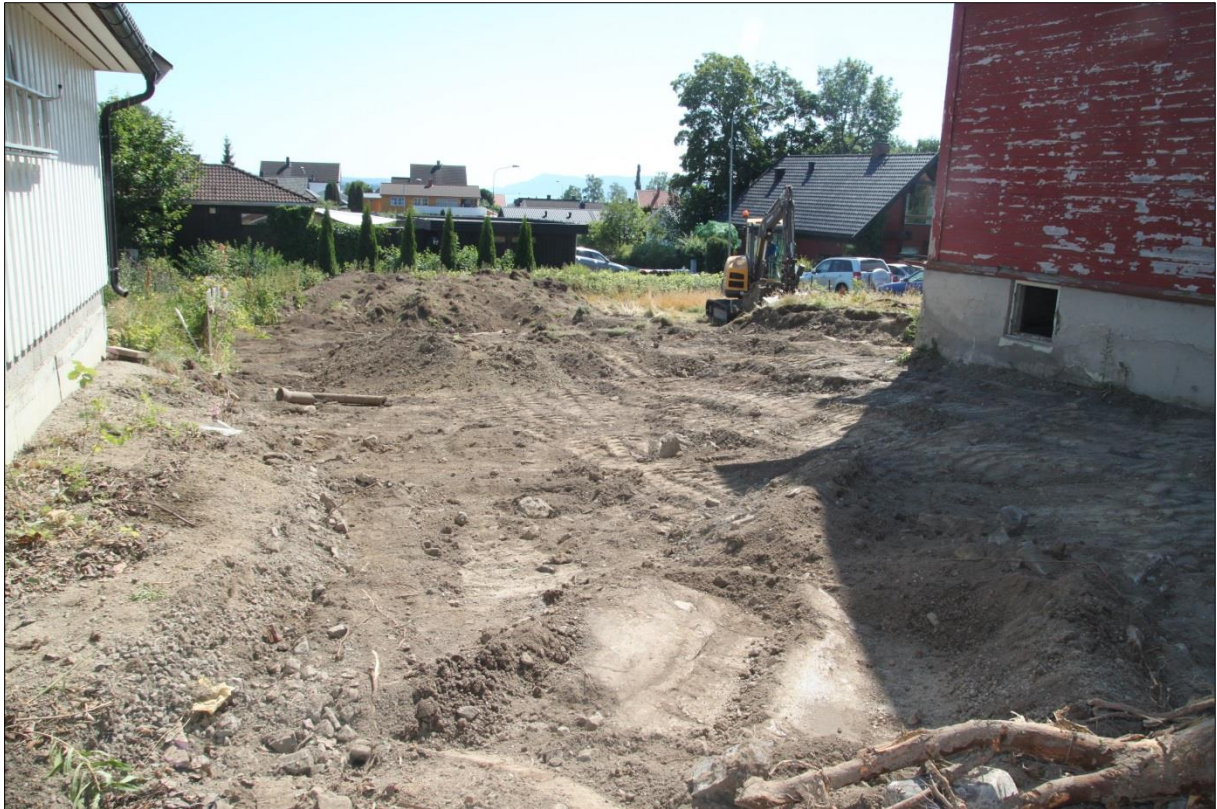
Figur 5 Avdekket areal fra planlagt garasjetomt og sørover i tomtas østre del. Mot S. Foto-nr: Cf53528\_NIKU\_0014

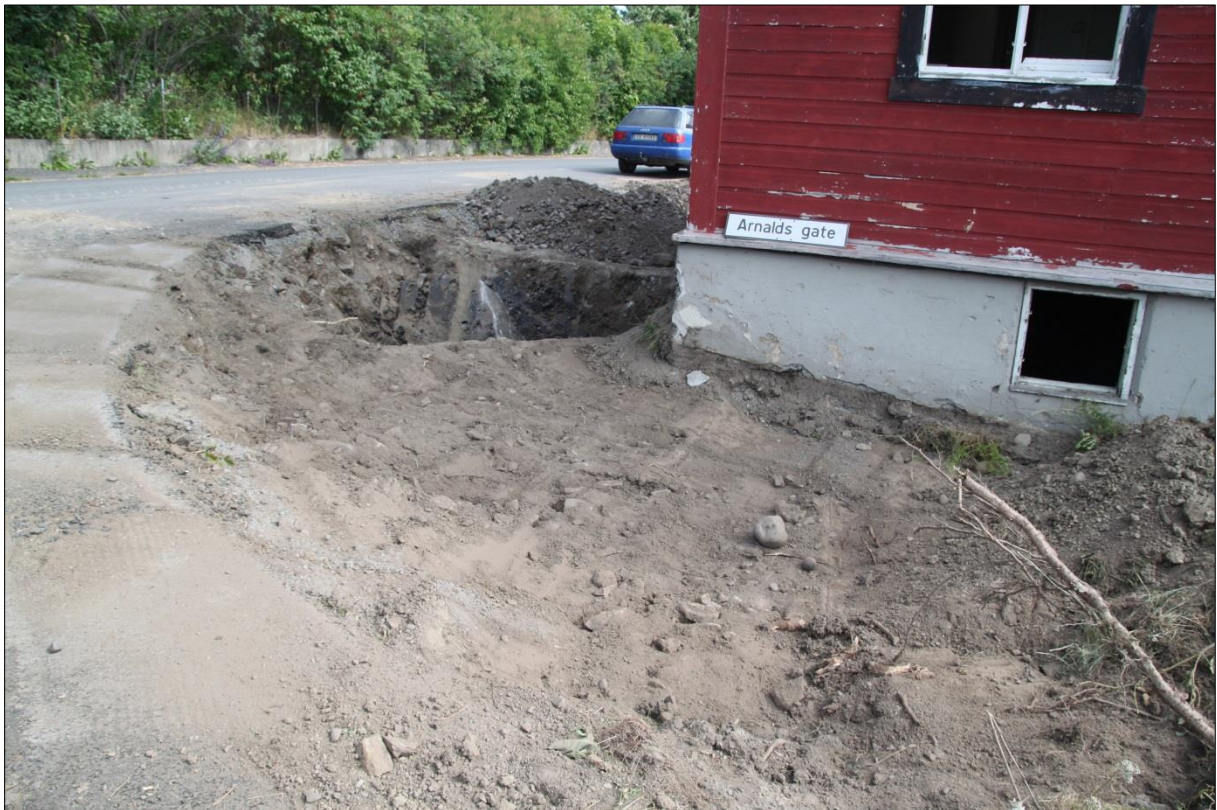
Figur 6 Avdekket areal ved husets NV-hjørne med grop for oppgravn septiktank. Mot N. Foto-nr: Cf53528\_NIKU\_0020

VA-grøfta var ca. 6,5 meter lang, ca. 3-3,5 meter bred og ca. 3 meter dyp. Den strakk seg fra området for den gamle septiktanken ved husets NV-hjørne som grenser mot asfaltkanten (Figur 6), og litt skrått ut i gateløpet til kummer i Olav Myntmesters gate; Figur 9.

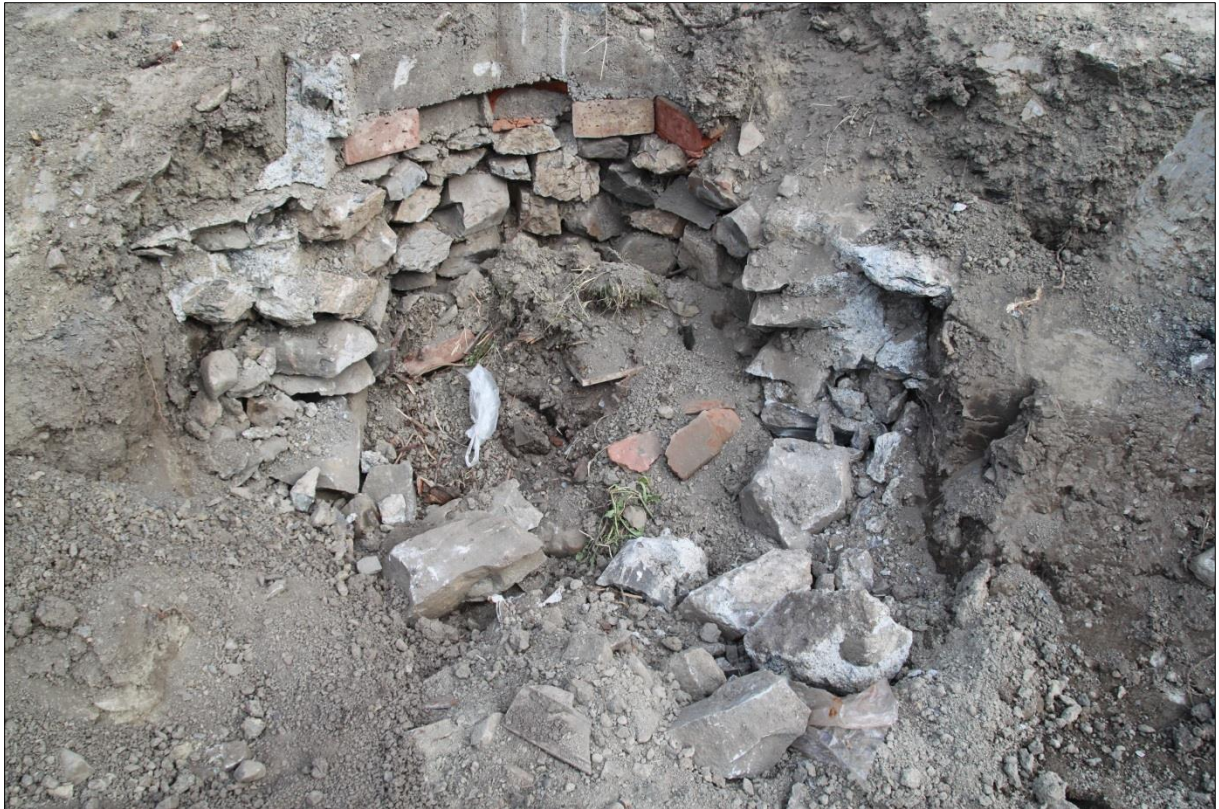
Figur 7 Brønnen ved hageanlegget avdekket. Foto-nr: Cf53528\_NIKU\_0018

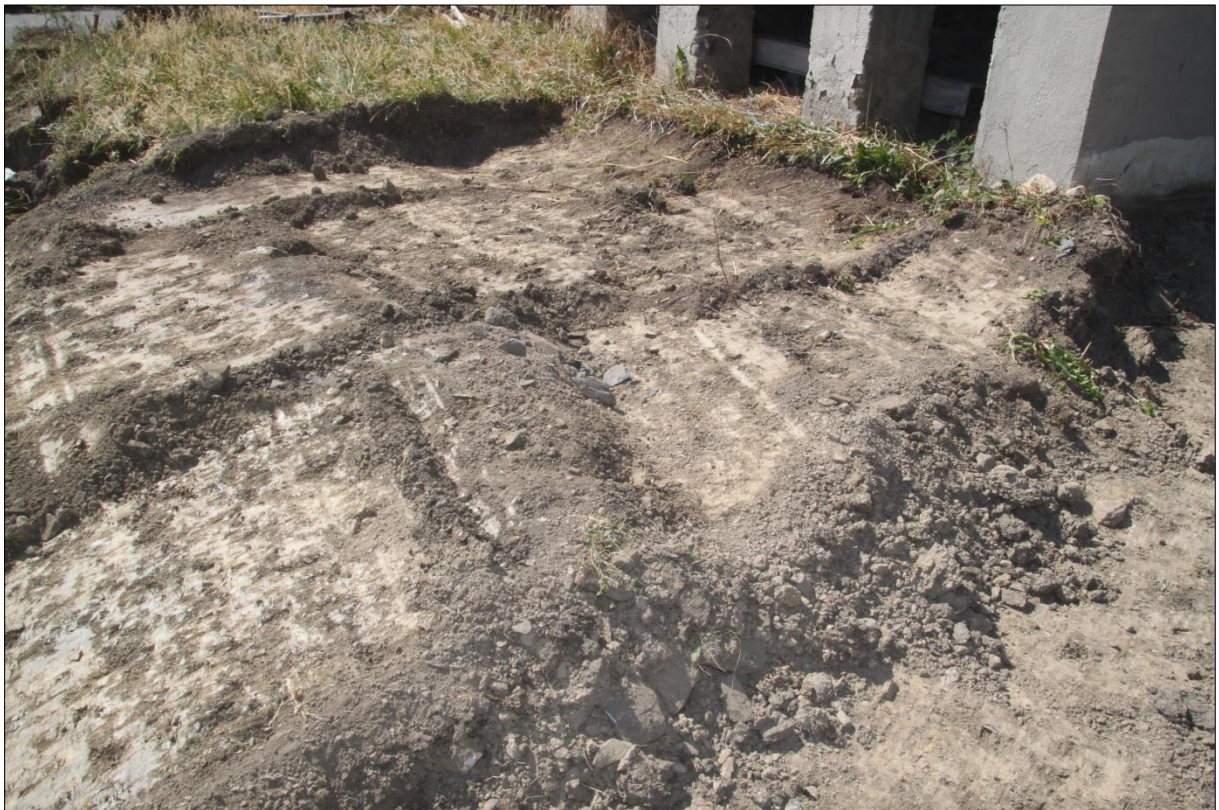
Figur 8 Hageplattung ved husets sørvegg avdekket. Påførte masser; undergrunnen rett under torva. Mot V. Foto-nr: Cf53528\_NIKU\_0016

Andre feltdag 6.7.2018 ble øvrig areal på tomta avdekket, spesielt gjenstående arealer i sør og sørøst. En gammel hageplattung i form av en forhøyning var anlagt ut fra husets sørvegg. Det viste seg at undergrunnen lå rett under torva i dette området, noe som tilsier flytting og påføring av masser. Sannsynligvis ble masser fra utgravningen av husets kjeller deponert her; figur 8. Videre ble det funnet en gammel kabel som strakk seg fra husets NØ-hjørne ut i Olav Myntmesters gate.

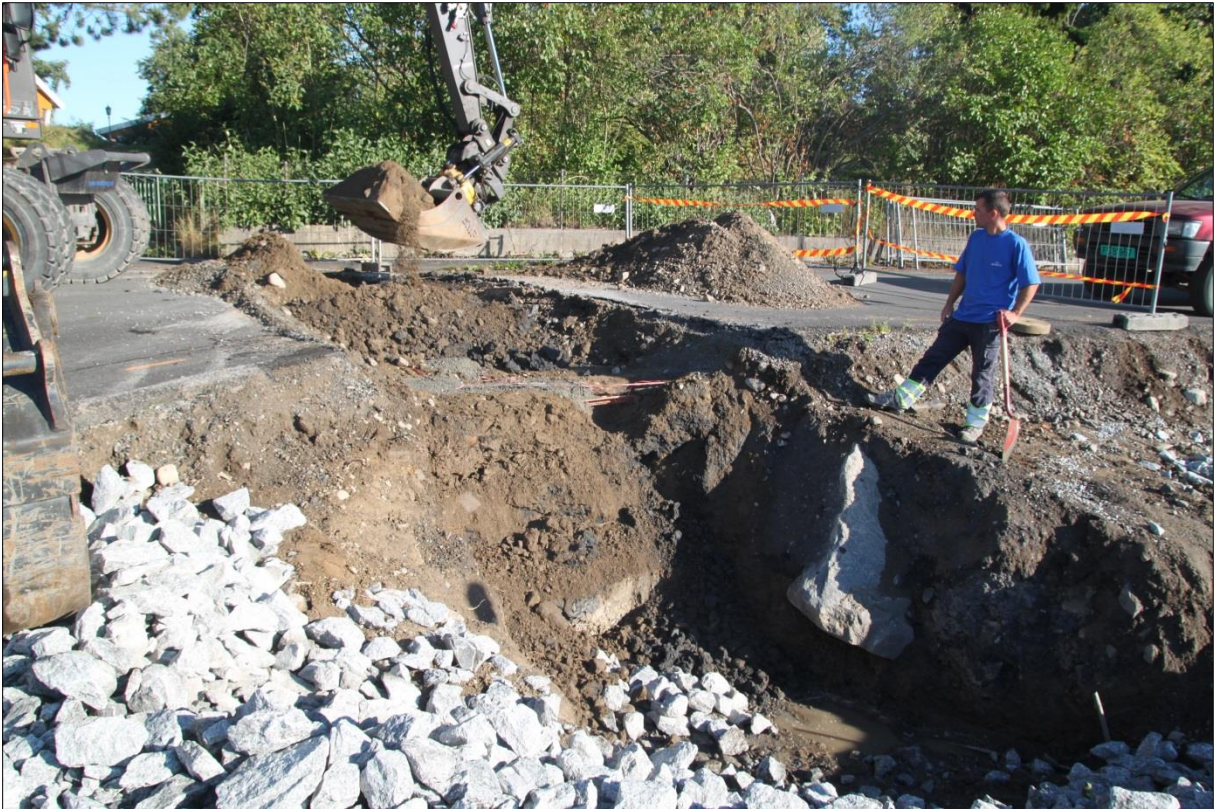
Figur 9 Oversiktsfoto VA-grøft. Mot N. Foto-nr: Cf53528\_NIKU\_0022

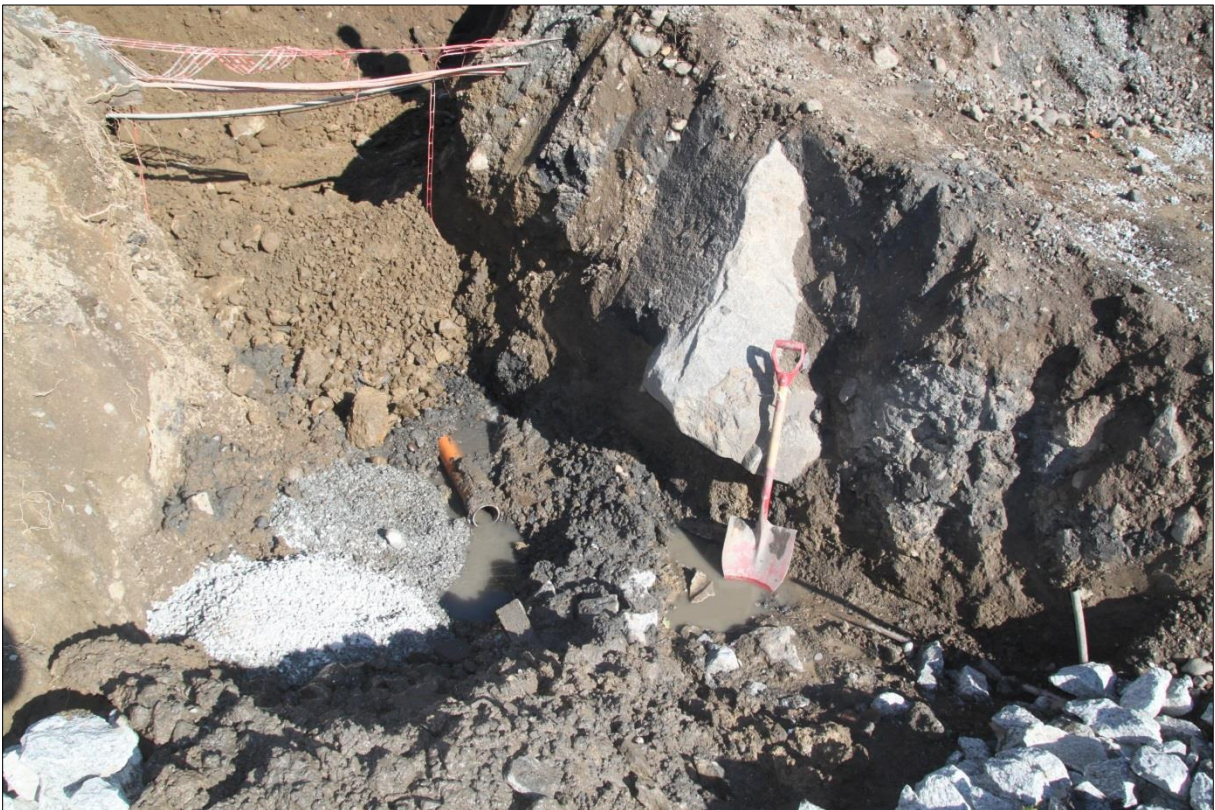
Figur 10 Rør for vann og kloakk ved gammel septiktank samt kabler i bakgrunnen i VA-grøft. Foto-nr: Cf53528\_NIKU\_0025

Ved det tidspunktet arkeolog var i felt (kl. 08.00.) hadde gravemaskinen startet med knusing og fjerning av asfalten i gata. Under asfalten var det et tynt gruslag; fundamenteringslag for asfalten. Deretter var det fyllmasser i form av mellombrun jord med en del naturlig stein, grov grus og noe alunskifer. Langs veikanten i sør, og i grensen mot septiktanken ved husets NV-hjørne, ble det avdekket nyere kabler for telefon, strøm og fiber; Figur 10. Lenger ned var massene fuktigere og mer sand-/siltholdige. I bunnen av grøfta lå det et gammelt rør for kloakk og vann, på ca. 3 meters dybde. Røret startet like nord for septiktanken; Figur 10. I følge entreprenør var det en del av hovedledningen i gateløpet som ble lagt ned i 1960-åra.
