DRONNINGENS GATE 3-7 MFL, MOSS

Kulturminnefaglig vurdering av bebyggelse og mulighetsrom

Tittel Dronningens gate 3-7 mfl, Moss Kulturminnefaglig vurdering av bebyggelse og mulighetsrom	Rapporttype/nummer NIKU Oppdragsrapport 50/2018	Publiseringsdato 07.06.2018
	Prosjektnummer 1021266	Oppdragstidspunkt Forår 2018
	Forsidebilde Vekterkvartalet (Kilde: 1881)	
Forfatter(e) Berg, Sveinung, Berg, Fredrik	Sider 31	Tilgjengelighet Åpen
	Avdeling Kulturarv og samfunn

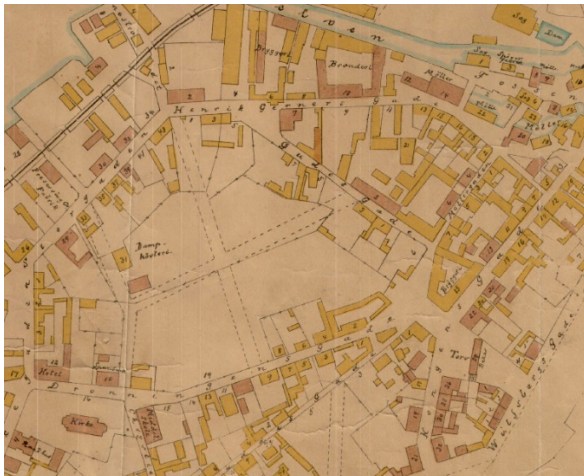
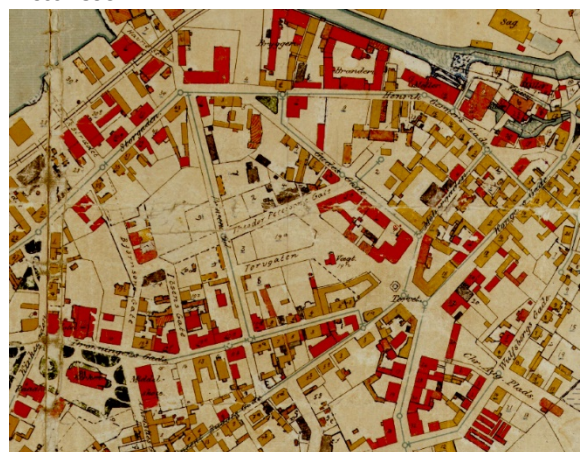
Figur 2-1 Kartutsnittene nedenfor viser utvikling av Torvet og Vekterkvartalet i perioden 1885 til 1914.

Planområdet ligger i dag som en del av Moss sentrum, men tidlig på 1800-tallet bestod det av store løkker som delvis var beitemarker for dyr. På Horns kart fra 1786 er det markert en løkke ved krysningspunktet mellom dagens Skoggaten, Dronningens gate og Møllergaten.¹ Plassen faller sammen med nedre del av Christian Augusts Torv. Løkken fikk navnet Thaulowløkken. I 1809 ble torget regulert i bredde og retning, jf. Figur 2-1.

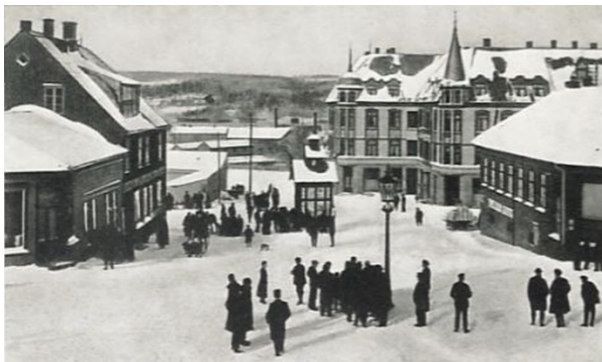
Figur 2-2 Torvet med aviskiosk i midten og Torggården til høyre, ca. 1904 (Vogt, 1970).

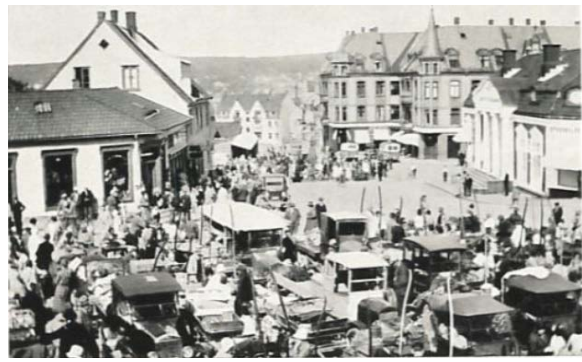
Figur 2-3 Torvet på 1920-tallet, tilsvarende motiv som Figur 2-2. Det har tilkommet ny bebyggelse i fonden langs Th. Petersons gate. Moss Privatbank har etter kjøpet av Moss bryggeri gitt bygningen en klassiserende fasade. (Vogt, 1970).

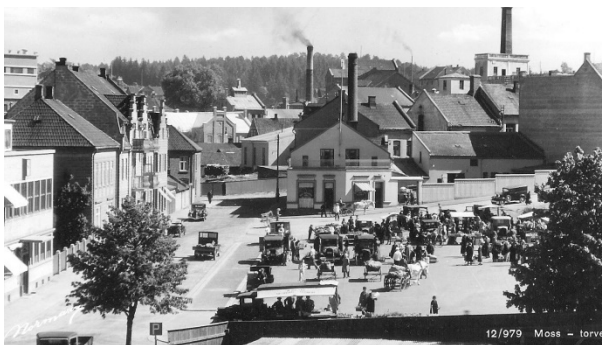
Figur 2-4 Nedre torv 1931 og bebyggelse inntil Gudes gate 4 og Torggata 2. Branngavl på Torggata 2 til høyre i bildet (Vogt, 1970).

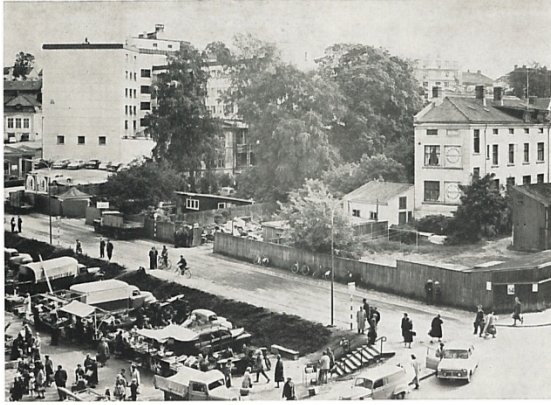
Figur 2-6 Nedre torv mot Dronningens gate, 1962 (Vogt, 1970).

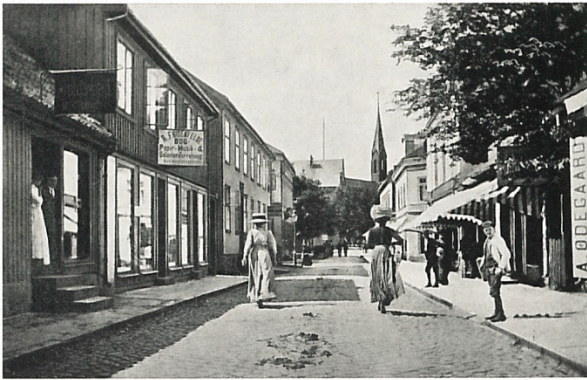
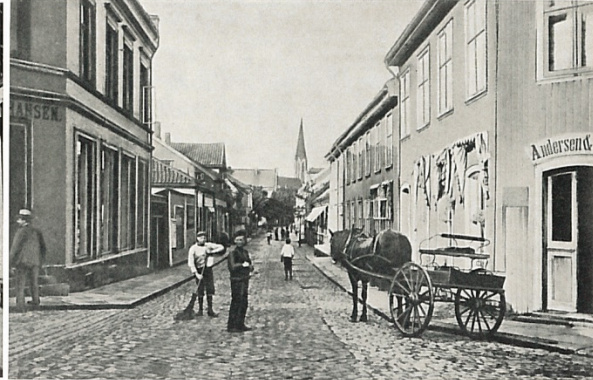
Figur 2-8 Dronningens gate etter 1904. Til venstre i bildet ses dagens nr. 10 i 2 etasjer. Nr. 8 er enda ikke påbygd. Andersen & Bangs butikk på hjørnet i nr. 1, ble bygget i 1875 og tillagt den nedenforliggende gård fra 1838. Bilder tatt ca. 1900 (Vogt 1970).

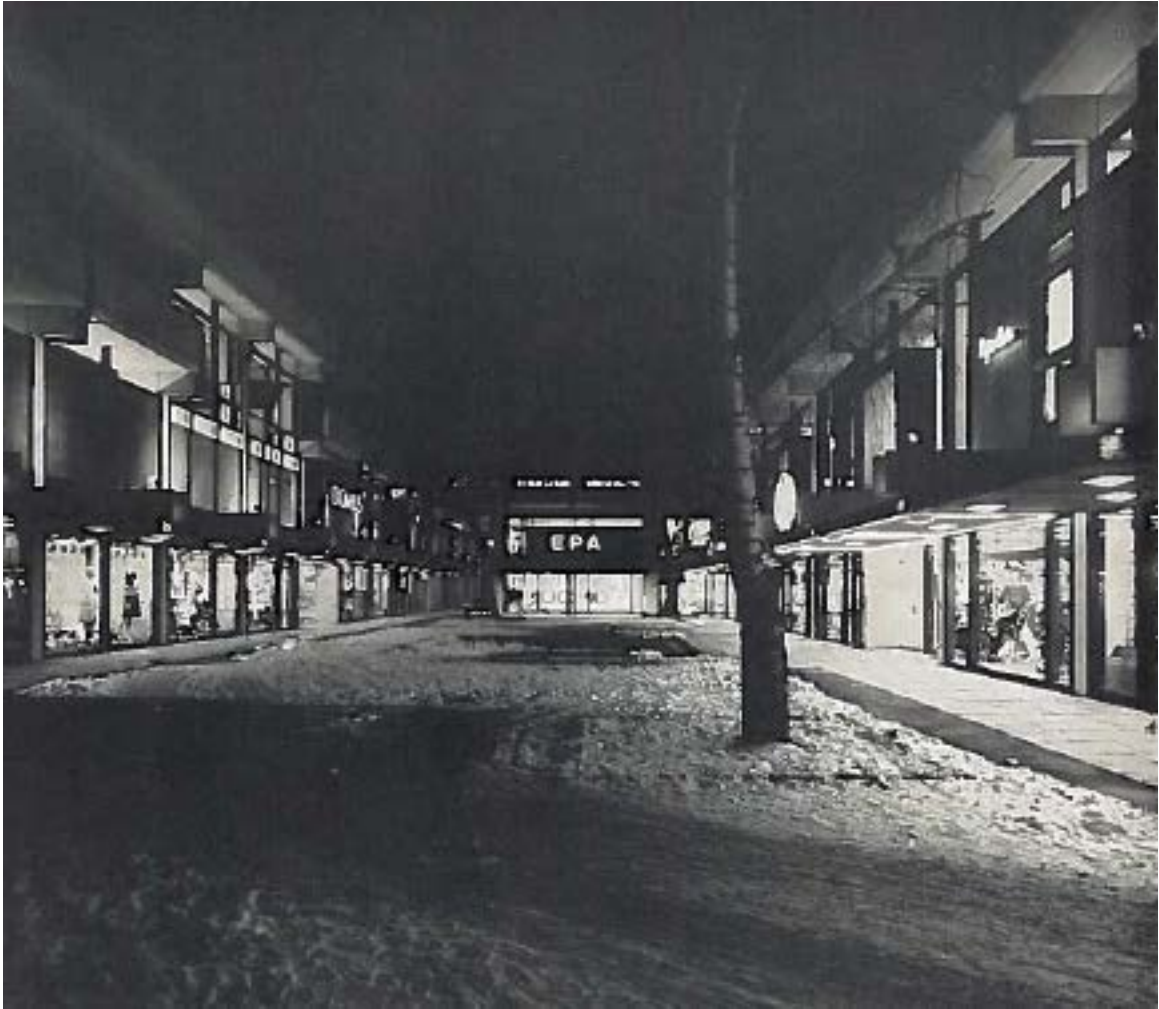
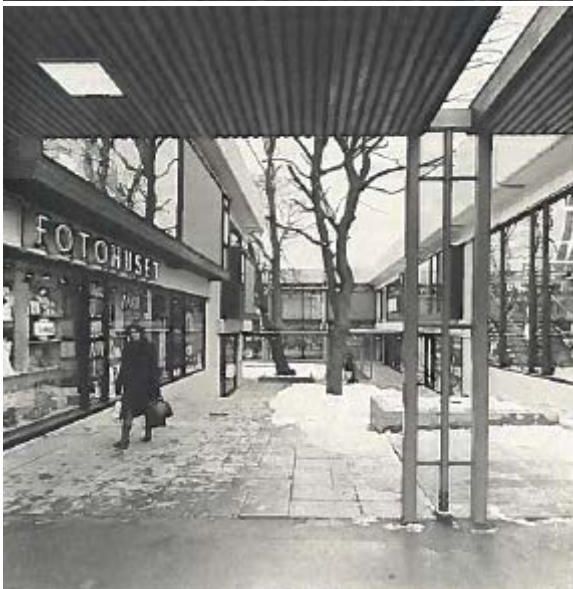
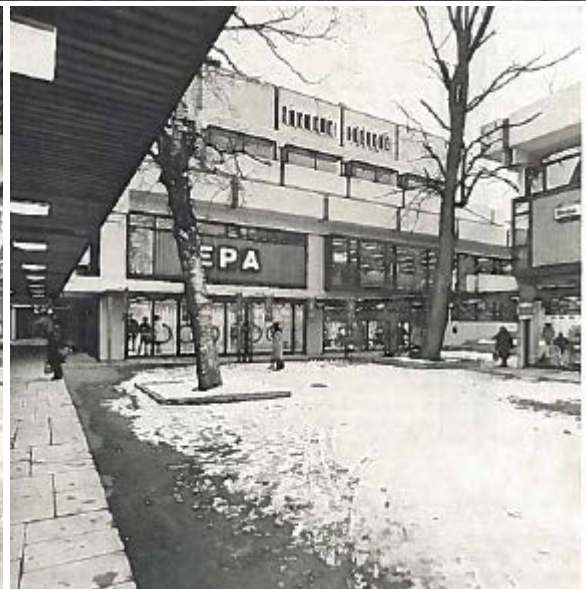
Figur 3-2 Eksteriør og atrium fra nye Moss Shopping Centre (Byggekunst 1967).

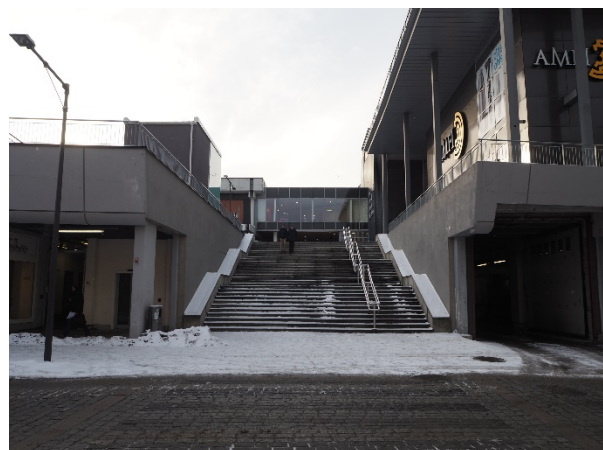
Figur 3-4 Opprinnelig betongdekke mot Th. Petersons gate (fra Byggekunst 1966) og dagens trapp som forbinder Prinsens gate og Kronprinsens gate (NIKU 2018). Dekkets karakteristiske skråstilte avslutning fungerer også som skjermtak over bedriftenes inngangspartier og fortsetter inn under Amfi-senteret hvor det runder hjørnet til Ibsens gate.

Betongdekket som utgjør parkeringsplassen strakk seg opprinnelig over hele kvartalet mellom Torggata og Ibsens gate. Dette ble brutt i 2006 når en trapp ble etablert som forbindelse mellom Prinsens gate og Kronprinsens gate der det tidligere var innkjøring til bensinstasjon og garasje. Ny innkjøring ble etablert på hjørnet mot Torggata. Den øvrige delen av fasaden/lokalene mot Th. Petersons gate var butikklokaler (som det også er i dag).

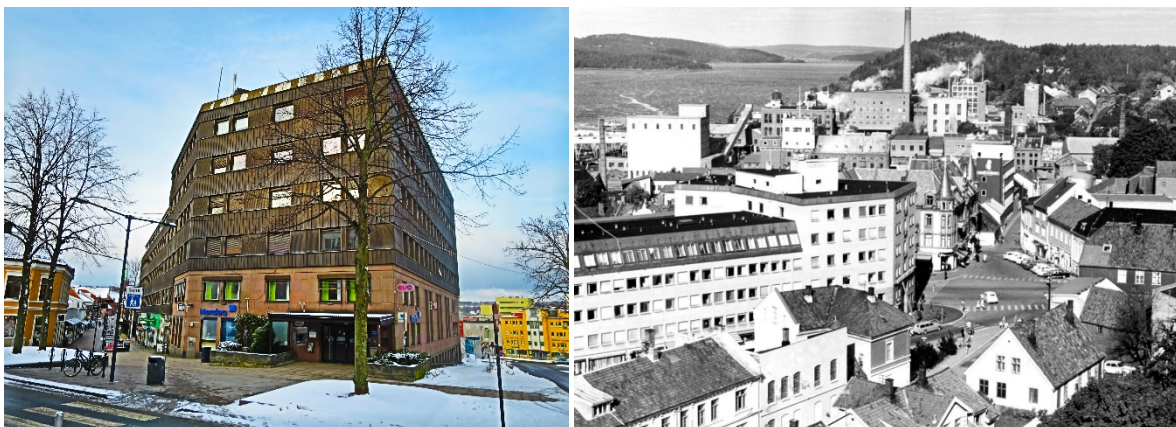
Figur 3-5 Dronningens gate 1 (NIKU 2018/Østfold fylkes billedarkiv).

Dronningens gate 1 ble oppført 1958 etter tegninger av arkitekt Arild Lindboe, og var den gang byens høyeste hus med 6 etasjer og en inntrukket etasje på toppen. Bygningen har siden blitt blendet med vertikalstilte elokserte plater. Vinduer og dører er nye. Fasaden inngår i hensynssonen rundt Torvet, men det er gitt tillatelse til fasadeendring som innbefatter fjerning av plater.

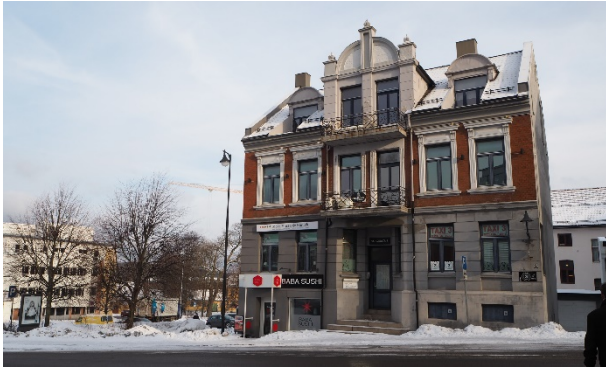
Figur 3-7 Torggata 2 (NIKU 2018).

Torggata 2 er en 2-etasjes bygård fra 1909 med innredet loft og kjeller, se Figur 3-7. En smalere bakbygning følger gavlen i vest og bidrar til å ramme inn den felles bakgården, samtidig som den skaper en barriere mot vest med sin tre etasjer høye mur. Bygningen var opprinnelig i bruk utelukkende til boligformål og har hatt leiligheter i hver etasje. I bakbygningen var det opprinnelig pikekammer og kjøkken.

Gatefasaden er pusset med rustisert fasade mot gaten i 1. etasje. 2. etasjes fasade består av rød murstein og vindusomramninger med kannelerte pilastere og voluttkapitel, i likhet med Torggata 4. I dag er alle vinduer i bygningen nyere og bygningen har gjennomgått flere små endringer. Samtidig er det arkitektoniske uttrykket fortsatt bevart med bla. balkongfronter, trukne omfattinger og kornissprofiler.

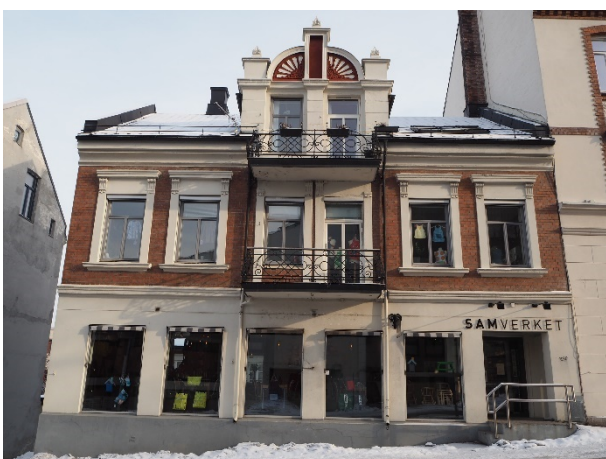
Figur 3-8 Torggata 4 (NIKU 2018).

Torggata 4 ble oppført i 1905 av byggmester P. Mikkelsen. Bygningen er konstruert i murstein, 1 ½ steins tykkelse, med trebjelkelag på en grunn av gråsteinsmur. Gavlen, som er pusset, ble lagd 2,70 meter fra nabobygningen og skapte således et felles portrom. Gatefasaden ble pusset i 1. etasje. Etasjeskillere er markert med båndgesims. 2. etasje består av rød murstein og trukne vindusomramninger med kannelerte pilastere og voluttkapittel, i likhet med Torggata 2. Bygningen ble unntatt et butikklokale mot Torggata og et mindre verksted mot bakgården brukt til boligformål. Atkomst til boligene i de øvre etasjene var via inngang til trappen i bakgården. I forbindelse med en omdisponering av forretningslokalene i 1. etasje flyttes inngangen i 1978. Samtidig med dette erstattes T-postvinduene med store speilglass. Bruken har siden hatt forskjellige forretningsformål.

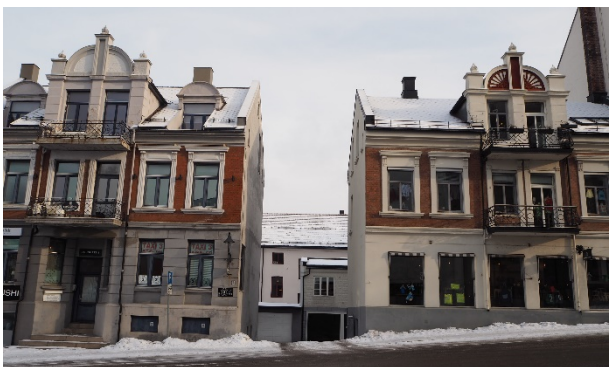
Figur 3-9 Torggata 2 og 4 (NIKU 2018).

Verdivurdering: Torggata 2 og 4 utgjør viktige elementer i det historiske miljøet knyttet opp mot Øvre torg og er del av en byhistorisk akse fra sentrum til Møllebyen og Verket. Den tilsvarende arkitektoniske utformingen forklares med at de er oppført av samme bygmester, P. Mikkelsen, som for øvrig sto bak mange bygninger i Moss på denne tiden, se Figur 3-8. De inngår også i den regulerte hensynssonen rundt Torvet.

Begge gårdene, hvilke fungerer som panderter til hverandre, er rent arkitekturhistorisk representative bygårder i mur fra begynnelsen av 1900-tallet. De har et forholdsvis monumentalt formspråk selv om de underordner seg Torvgården. Som bygårder vitner de i tillegg om hvordan dagens Torggata utviklet seg til et offisielt og sentralt strøk på begynnelsen av 1900-tallet. Sett i sammenheng har de stor lokal kulturhistorisk verdi.

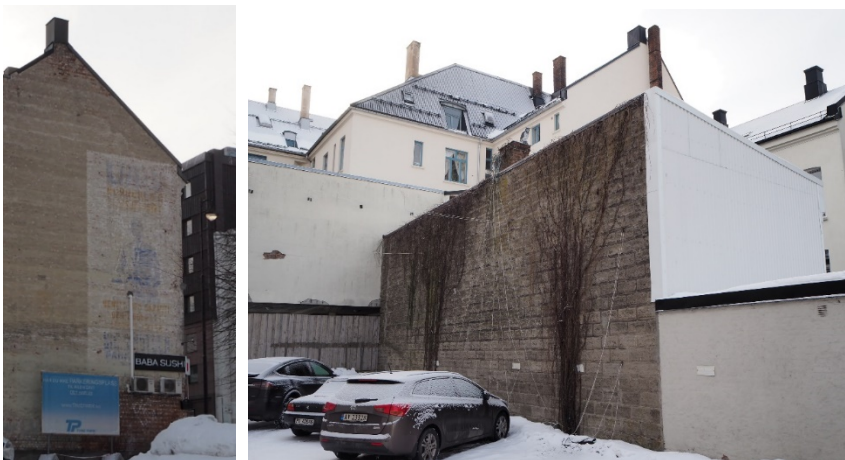
Figur 3-10 Gavlfasade mot vest i Torggata 2 og bakgård i Torggata 4.

UDIS-reklamen på Torggata 2s karakteristiske branngavl mot vest har vært der fra i hvert fall 1930-tallet. Maleriet bør søkes bevart men er i dag i forsømmet tilstand.

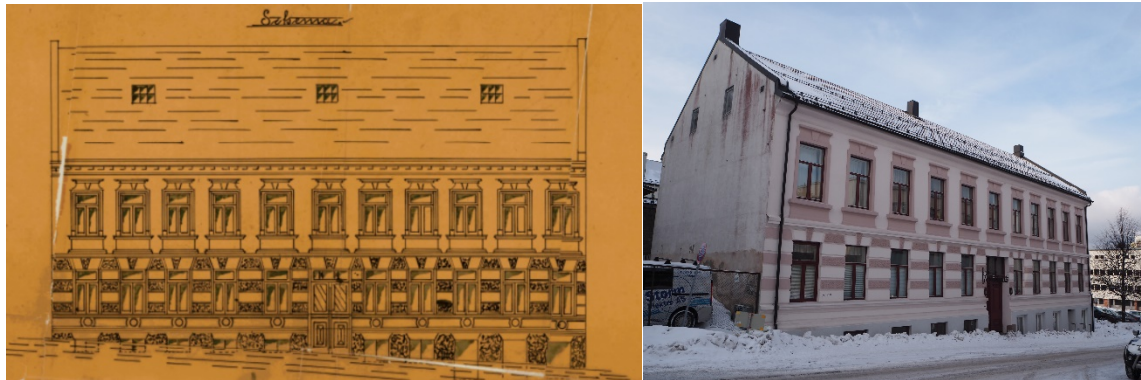
Figur 3-11 Gudes gate 4. Til venstre P. Michelsens arbeidstegninger fra 1901 (Moss kommune), til høyre hovedfasaden i dag (NIKU 2018).

Gudes gate 4 er en 2-etasjes murgård fra 1901 som ble oppført av byggmester P. Mikkelsen, se Figur 3-11. Byggherre var kjøpmannen H. Kure. Første og andre etasje ble utelukkende disponert som boliger, totalt 9 leiligheter av varierende størrelse. I 1907 ble det opprettet et kaffebrenneri i bygningen. Folketellingen fra 1910 sier at 56 personer bodde i Gudes gate 4. Loftet var opprinnelig i bruk til boder og tørkeloft og det ble tilrettelagt for en butikk i kjelleretasjen med to lagerrom. Inngang til butikken var fra Gudes gate men det fantes også en inngang til lagerrommet fra bakgården. Denne har siden blitt gjenmurt. Bakgården var ubebygget unntatt et privet i søndre hjørne av tomten på 13 kvm. Dette er per i dag revet. På 1950-tallet ble ny verkstedbygning oppført i betong med pulpettak på det som den gang var tomtens sydvestre del. Denne er siden revet.

På grunn av terrengfallet i Gudes gate ligger deler av kjelleretasjens fasade mer eksponert og oppleves som sokkeletasje. Bygningskroppen har derfor et større gavlareal i vest enn i øst. Bygningen forøvrig måler ved den sentralt plasserte porten 7 meter til takfot og 11,5 til møne.

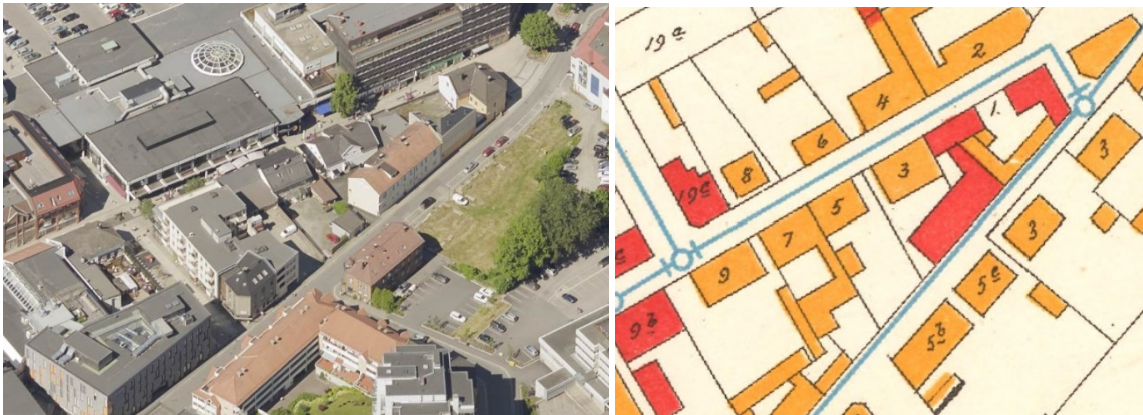
Figur 3-12 Bebyggelsen i kvartalet mellom Dronningens gate og Skoggata i dag (Kilde: 1881) og på kart fra 1904.

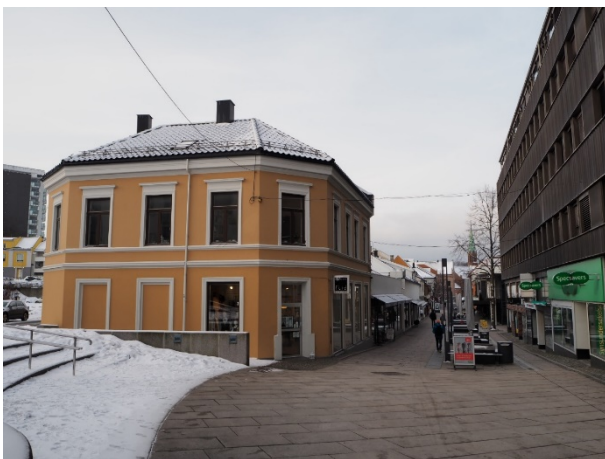
Figur 3-13 Dronningens gate 4 fra 1870-årene (NIKU 2018).

Murgården i Dronningens gate 4 ble oppført etter en brann i 1870-årene, se Figur 3-14. Opprinnelig sto det en lav 1-etasjes gård her oppført i 1825 av snekker Arne Wogn og straks solgt til høker Nebb, som drev sitt «høkeri», en mindre dagligvarebutikk, her. I 1854 kjøpte Johan Henrik Møller denne gården og området av Wingeløkken. Etter dette fikk denne gården navnet «Møllergården». Farver Ole Hansen kjøpte Møllergården i 1903 av Møller. Her drev han forretning, renseri og farveri. Farveriet ble drevet til ca. 1920, og renseriet til ca. 1930.

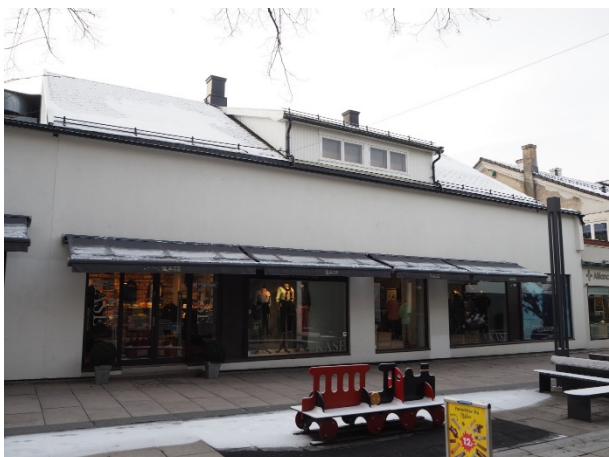
Figur 3-14 Dronningens gate 6 (NIKU 2018).

Fasaden mot Dronningens gate har blitt endret flere ganger på 1900-tallet. Johansen, som eide huset og drev virksomheten, lot på 1940-tallet innrede loftetasjen til leilighet. I 1958 ble det gjennomført en omfattende ombygging og interiørrehabilitering av butikklokalene. På omtrent samme tid ble vinduene utskiftet til nye speilglass med teakrammer, og det gamle panelet pusset med mineralitt. Teknoglassplater i feltet over speilglassene muliggjorde bruken av større reklameskilt her.

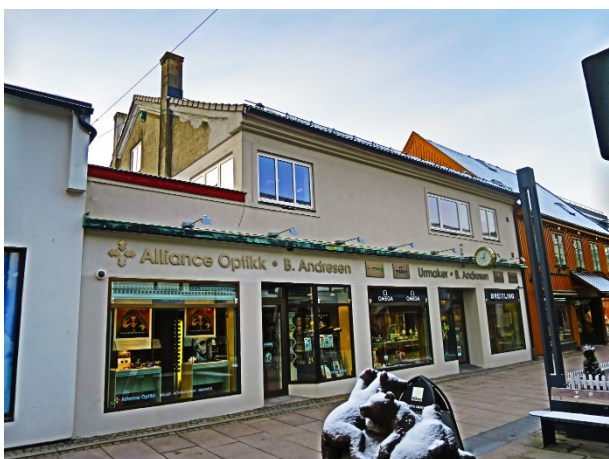
Figur 3-15 Dronningens gate 8 (NIKU 2018).

Hva gjelder den historiske lesbarheten er bygningen i dag vanskelig å forstå. Unntatt plasseringen er det få elementer som forteller om bygningens alder. Vindusplasseringen i 2-etasje vitner imidlertid sammen med størrelsen av (de nyere) speilglassene i 1. etasje om typiske trekk fra mellomkrigstiden, og gurtgesimsen av kobber er en tidstypisk detalj fra midten av 1900-tallet.

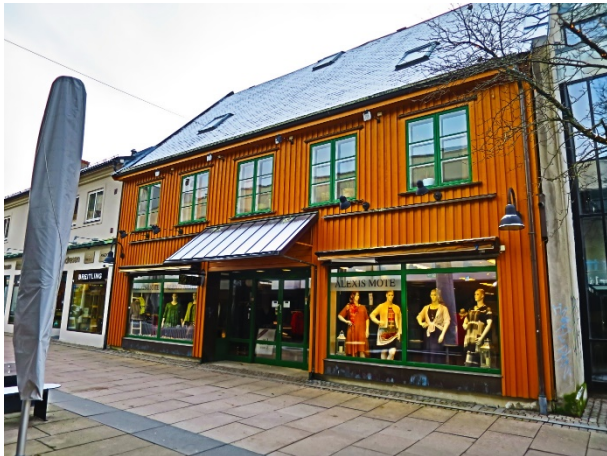
Figur 3-16 Dronningens gate 10 (NIKU 2018).

I 1997 fikk gatefasaden det uttrykk det har i dag med skjermtak over inngangen og stående nytt lektepanel over hele etasjen istedenfor den horisontalt todelte fasade som tidligere var der, med mosaikk i første etasje. Bygningen er sammenlignet med de andre bygningene forholdsvis enhetlig i sitt uttrykk selv om det bare er vinduene i 2. etasje som er eldre.

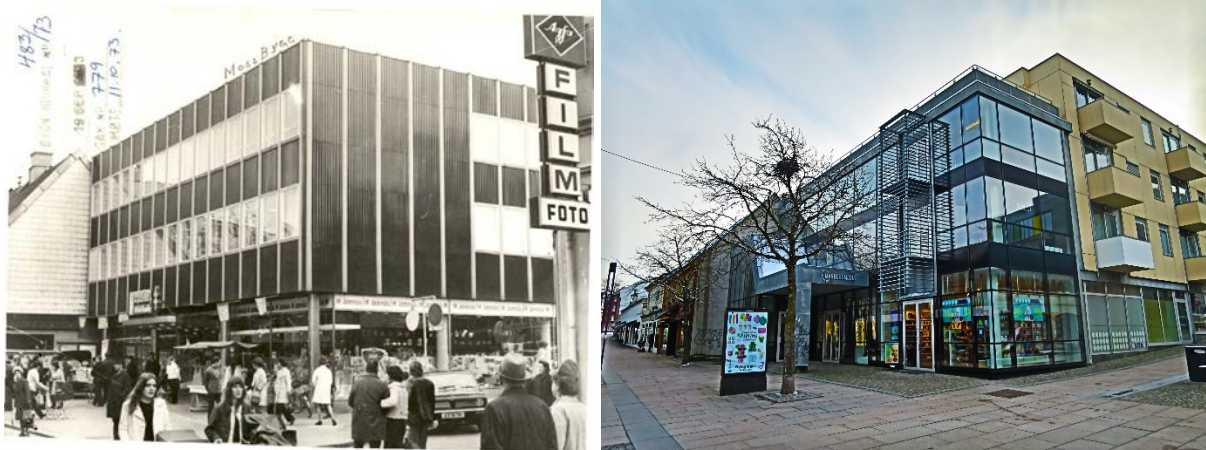
Figur 3-17 Dronningens gate 12 i 1960-årene og 2018.

Forretningsgård oppført 1963 etter tegninger av arkitektene Saugestad – Thoring (senere la kontoret til navnet Skjelle), se Figur 3-8. Bygningen er opprinnelig konstruert med curtain wall-fasader og er tidstypisk system med betongdekke båret av pilarer. I dag er bygningen forandret med hensyn til både bruk og utseende etter at det ble innredet boliger (Jansen arkitekter) i deler av bygningen på 2000-tallet. I forbindelse med det fikk fasadene en ny komposisjon med nye vinduer, balkonger og en ny platekledning. Arealet mot Dronningens gate 10 er tilbygget med 3 etasjer av glass. Dette var tidligere et åpent areal hvor det av og til sto små salgsboder. En baldakin med vindfang utgjorde hovedentre til forretningsgården.

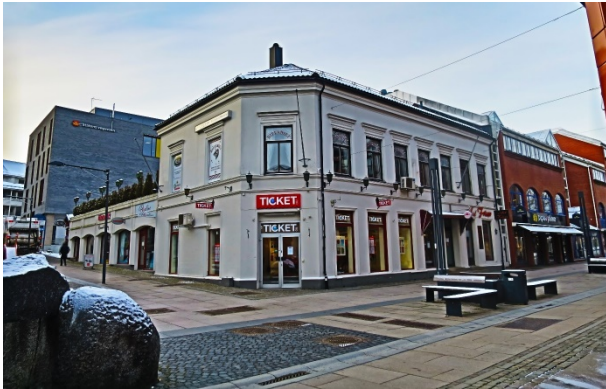
Figur 3-18 Dronningens gate 14 (NIKU 2018).

Bygård i 2 etasjer med fasete hjørne oppført 1880 på hjørnet mellom Dronningens gate og Kronprinsens gate, se Figur 3-9. Enkel nyklassisistisk utforming med trukket kornisser over vinduer og en markering av etasjene gjennom en bred gurtgesims.

Verdivurdering: Bygningen utgjør en av få bevarte murgårder langs Dronningens gate og bidrar derfor til den historiske lesbarheten av gateløpet. Bygningen har, selv om fasadene har gjennomgått flere mindre endringer, forholdsvis stor arkitekturhistorisk verdi.

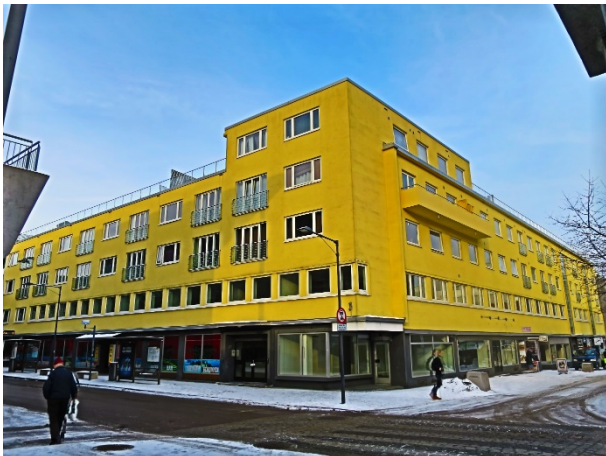
Figur 3-19 Prinsens gate 6-8 (NIKU 2018).

Stor funksjonalistisk hjørnegård med karakteristiske arkitekturtrekk som vindusbånd og framhevede flater med bruk av «skiver», se Figur 3-21. Post og telegrafbygning samt leiligheter oppført i 1937 etter tegninger av arkitekt Ragnar Dahl. Arkitekten har bla. også tegnet «Fiat-gården» på Frogner i Oslo.

Verdivurdering: Bygningen utgjør et godt eksempel på funksjonalistisk sentrumsarkitektur av en anerkjent arkitekt, med rom for både butikker, kontorer og boliger. Den har med hensyn til sin fasade gjennomgått mindre endringer men har bevart sitt overordnede uttrykk og bidrar til forståelsen av Moss' 1900-talls historie samtidig som den har miljøskapende verdier.

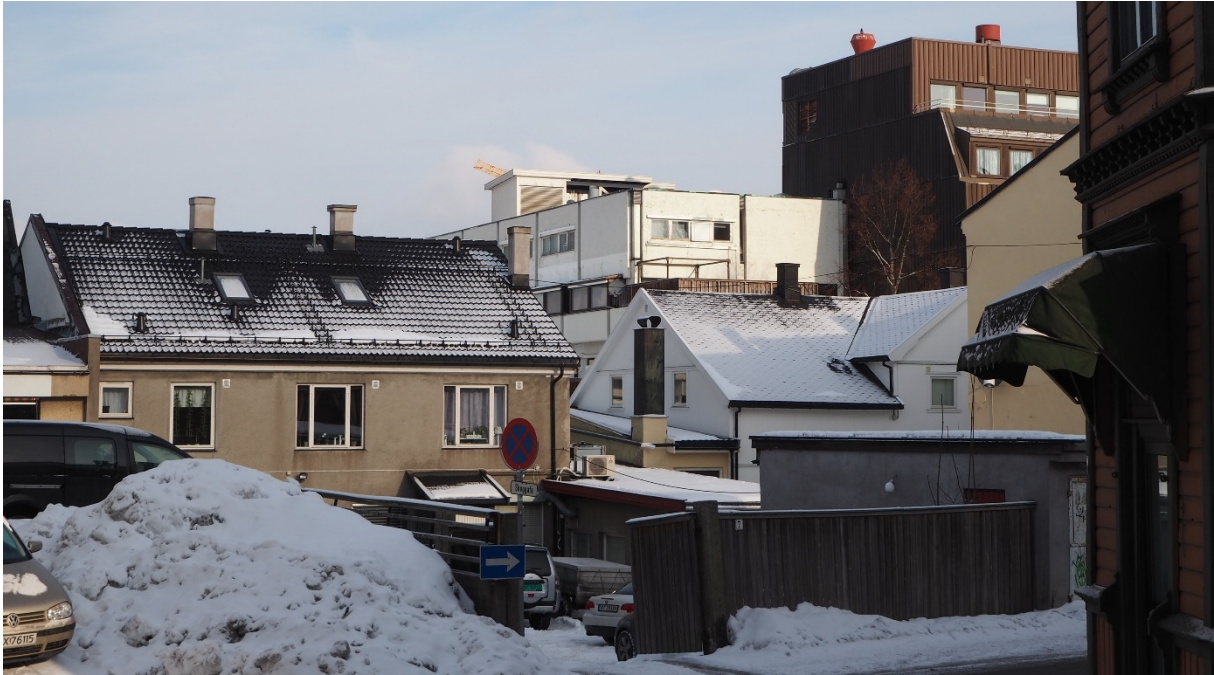
Figur 4-1 Dronningens gate 1 og 3 i bakgrunnen med nummer 6 og 8 sett fra baksiden mot Skoggata (NIKU 2018).

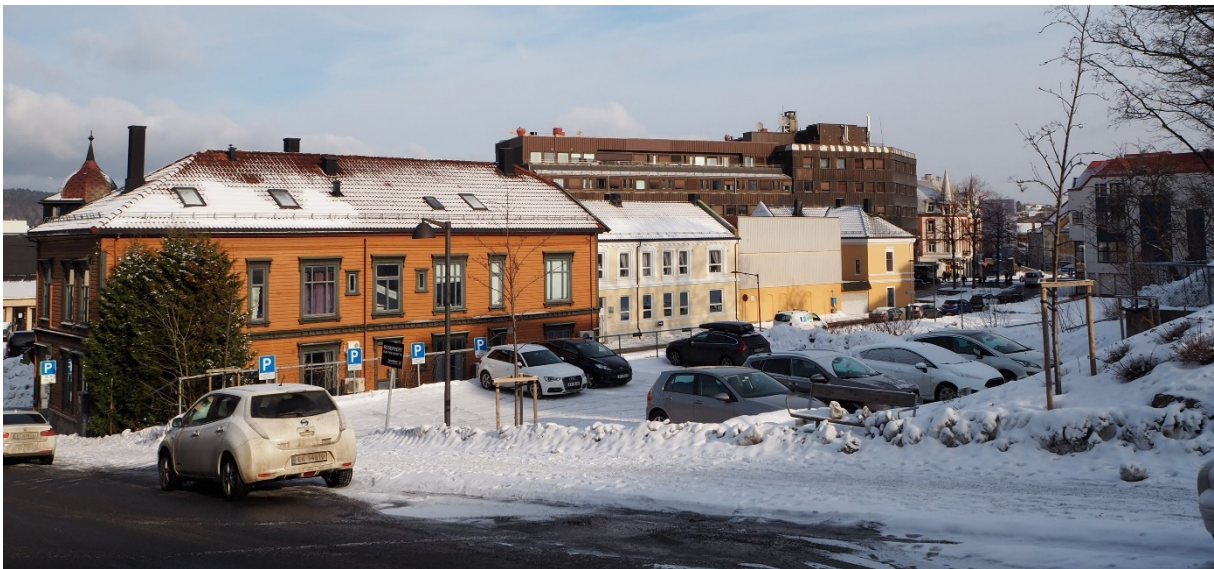
Figur 4-2 Dronningens gate 1 sett fra syd i Svaebakken (NIKU 2018).

Mot Dronningens gate: Høyde på bygget i Dronningens gate 1 samt gavlfasade mot Dronningens gate 3 tilsier at bebyggelsen mot Dronningens gate kan være noe høyere enn i dag, jf. Figur 4-2 og Figur 4-3. Samtidig er det viktig å opprettholde det småskala bymiljø som Dronningens gate 4-12 bidrar til i nord, hvilket for øvrig ligger på linje med arkitekt Mellbyes opprinnelige ambisjon da Vektergården ble utformet. Dette kan oppnås gjennom en inntrukken fasade over 3. etasje, alternativt i kombinasjon med at man åpner opp gatefasadene med vekselvise inntrekninger av yttervegg.

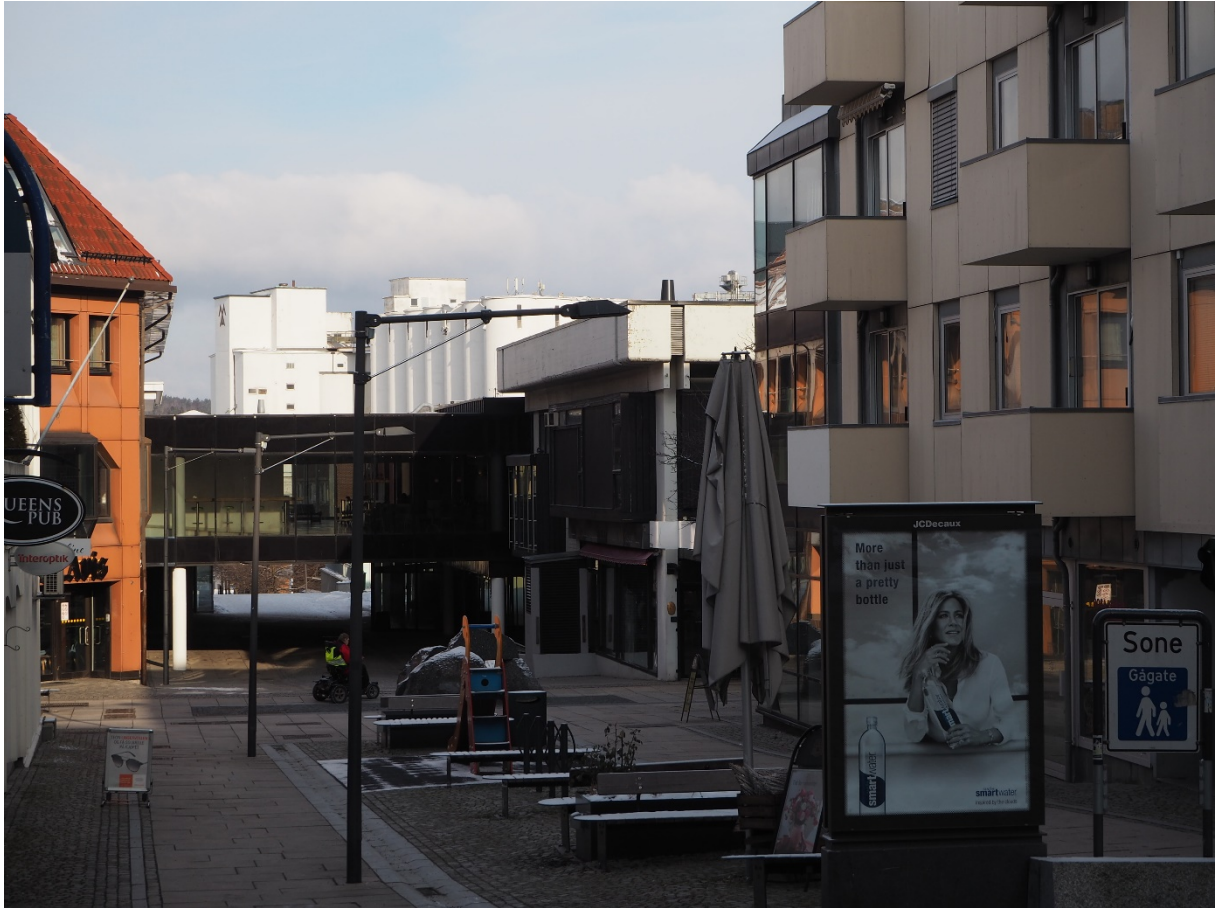
Figur 4-3 Kornsilolanlegget fra 1939 i Havnestredet, tegnet av Eivind Mostue og Ole Lind Schistad, er et arkitektonisk og industrihistorisk landemerke. Den visuelle kontakten med dette anlegget bør opprettholdes og om mulig forbedres. Her sett fra Kronprinsens gate.

Mot Prinsens gate: I overgang fra Prinsens gate mot Dronningens gate bør samme prinsipp som ovenfor nevnt følges. Høyde på AMFI-bygget tilsier imidlertid en større toleranse og at bebyggelse mot Prinsens gate kan være høyere enn i dag. Byggehøyder bør for øvrig ikke svekke synligheten fra Kronprinsens gate til kornsiloanlegget fra 1939 i Havnestredet – et arkitektonisk og industrihistorisk landemerke, se Figur 4-3.

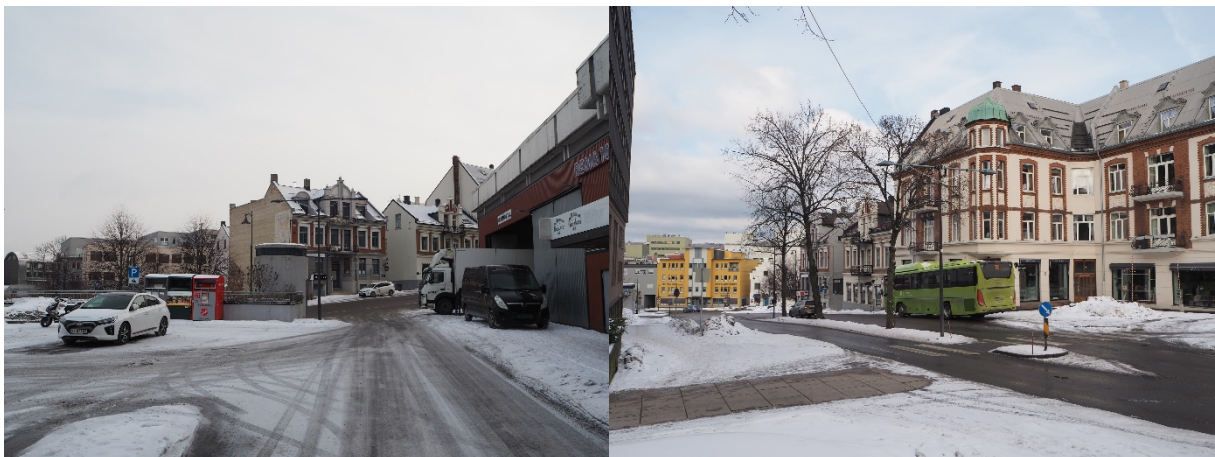
Figur 4-4 Den historiske bebyggelsen i Torggata sett fra vest og øst (NIKU 2018).

Mot Torggata: Høyden på bygget i Dronningens gate 1, samt gavlfasade mot vest, tilsier at bebyggelsen mot Torggata gate kan være høyere enn i dag. Ny bebyggelse langs Torggata vil kunne bidra til å definere Torggata, men høydene bør trappes ned fra Dronningens gate 1 slik at ny bebyggelse tilpasser seg den verneverdige bebyggelsen vis-a-vis, jf. Figur 4-4. En speiling av takformene kan bidra til god harmonisering, alternativt i kombinasjon med en viss dynamikk i gesimshøyde, slik forholdet mellom Torggården og Torggata 2-4 viser.

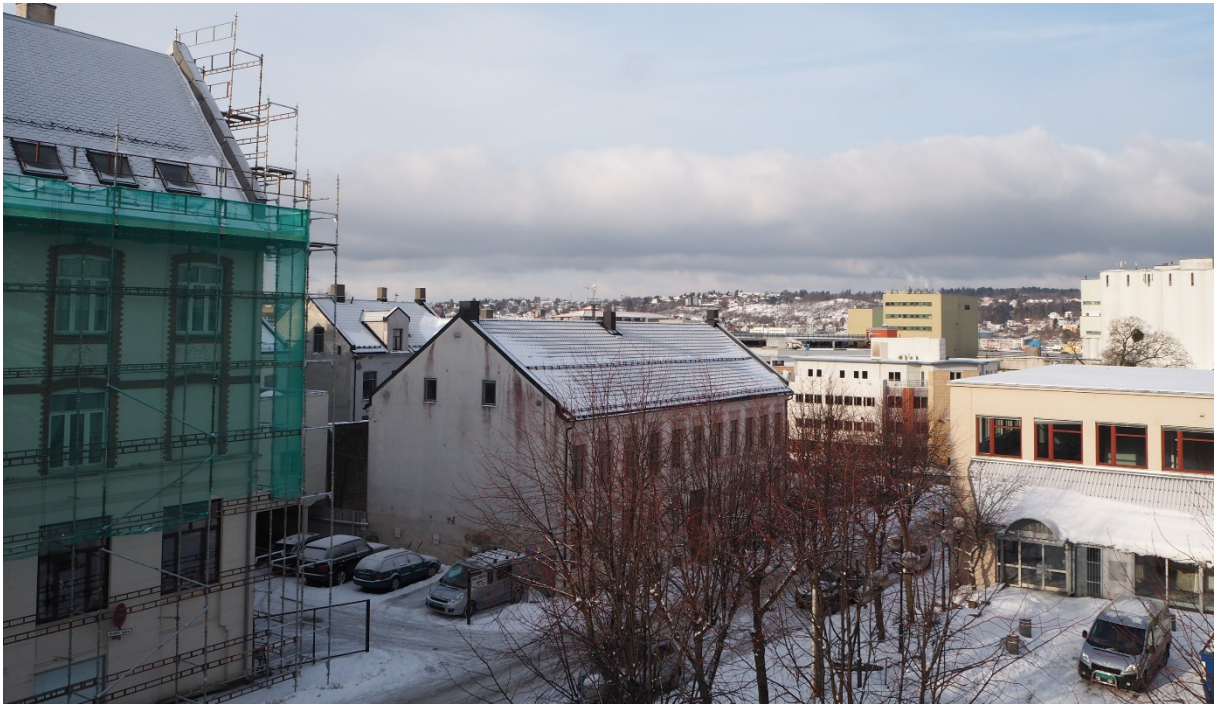
Figur 4-5 Gudes gate sett fra øst (NIKU 2018).

Mot Gudes gate: Gesimshøyde på Gudes gate 4 bør følges, med mulighet for inntrukken etasje over, jf. Figur 4-5. Høydene bør trappes ned med en etasje for å harmonisere med gatens terrengfall samtidig som bygningskroppene da ikke oppleves som for store mot gaten.

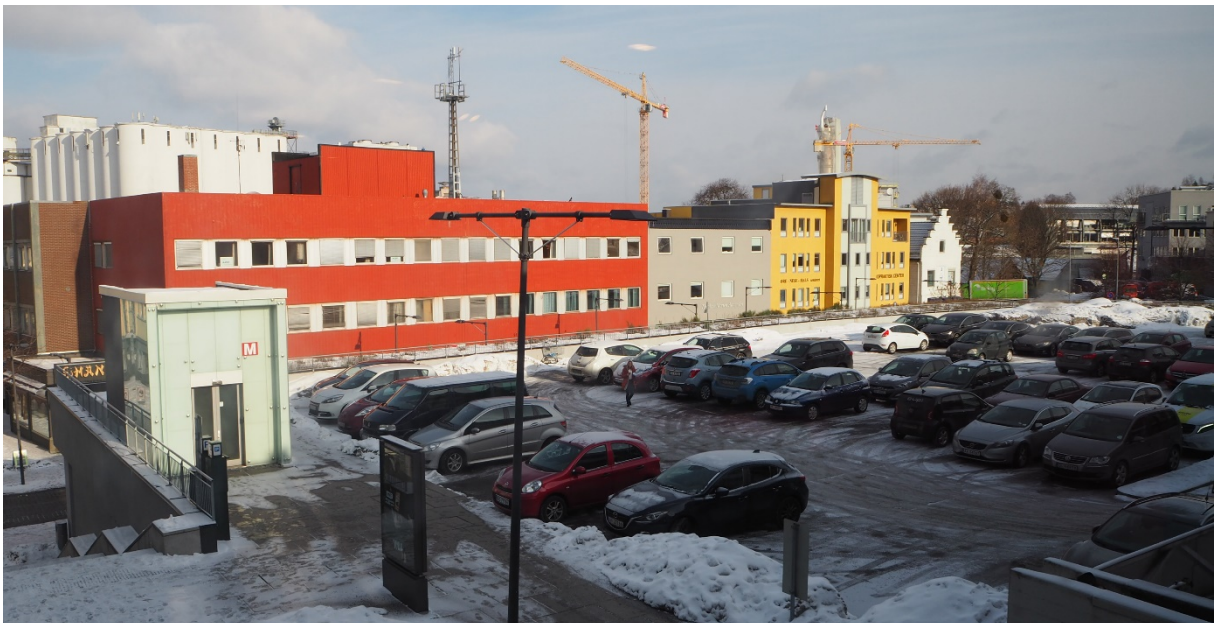
Figur 4-6 Th. Petersens gate, sett fra overbygning i Prinsens gate (NIKU 2018).

Mot Th. Petersens gate: Formspråk og høyde på eksisterende bebyggelse tilsier at gesimshøyde på ny bebyggelse bør ligge på lik linje, for å siden trappes av innover.

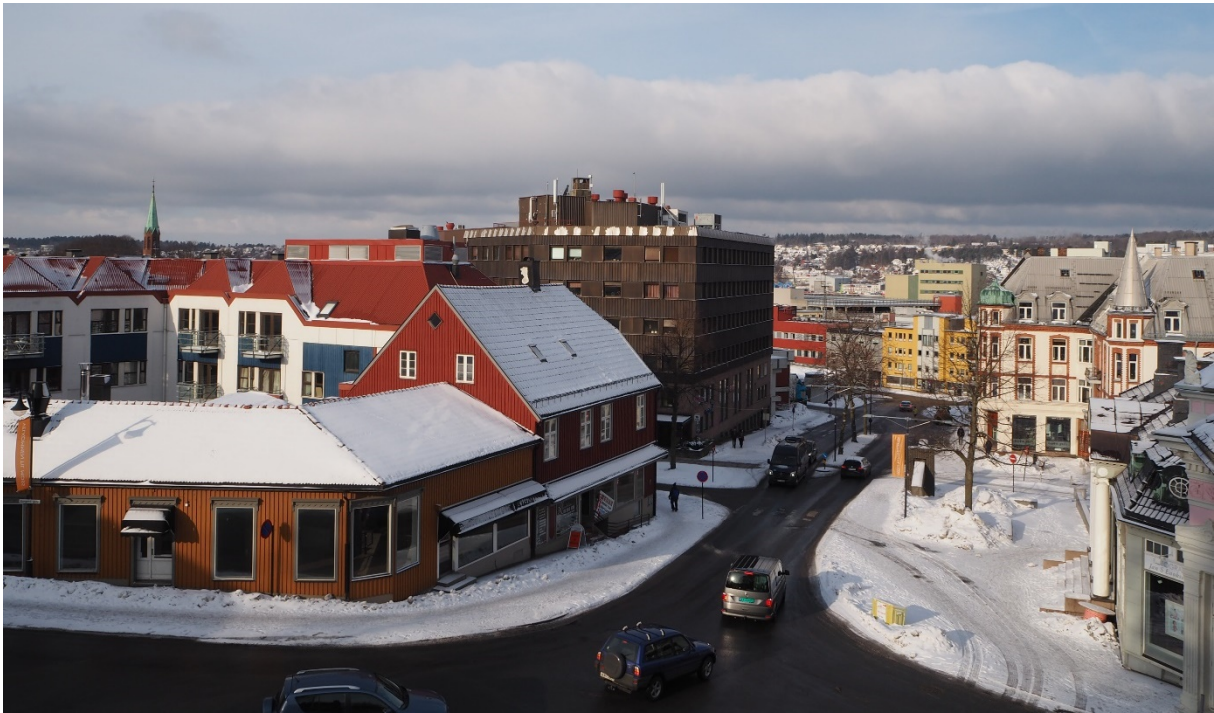
Figur 4-7 Dronningens gate 1 mfl sett fra taket på Basarbygningen (NIKU 2018).

Taket på *Basarbygningen* utgjør et viktig byrom i Moss sentrum og er samtidig et utsiktspunkt med sikt langs Torggata og mot Jeløya. Ny bebyggelse langs Torggata vil kunne bidra til å definere Torggata, men bør trappes ned fra Dronningens gate 1 for å opprettholde terrengtilpasningen samt for å unngå at landskapsopplevelsen med Jeløya i bakgrunnen forsvinner.

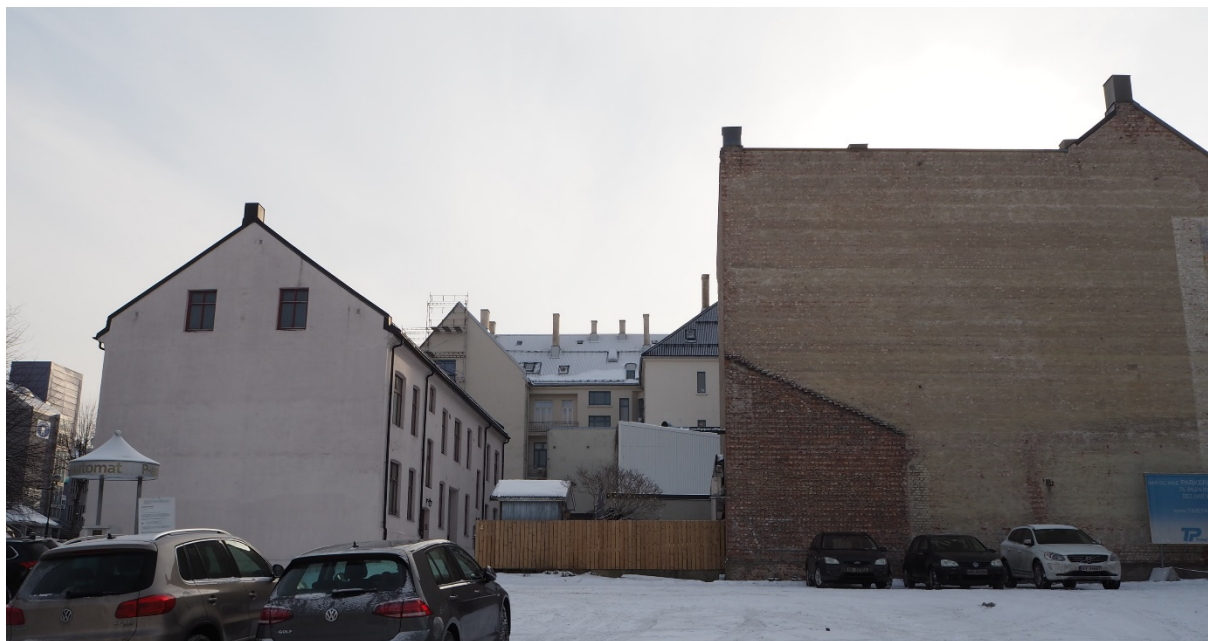
Figur 4-9 Th. Petersons gate 7 og gavlfasader med saltak i Gudes gate 4 og Torggata 2 (NIKU 2018).

Ny bebyggelse i Th. Petersons gate 7 bør på lignende vis unngås å trappes opp, med tanke på terrengtilpasning og forhold til eksisterende verneverdig bebyggelse i kvartalet. Gesimshøyde på nytt bygg mot Th. Petersons gate bør ligge på en lavere kotehøyde enn Torggården.
