## DYSTE KIRKESTED

Rehabilitering av dreneringsrør

Tittel Dyste Kirkested Rehabilitering av dreneringsrør	Rapporttype/nummer NIKU Oppdragsrapport 18/2015	Publiseringsdato 20.02.2015
	Prosjektnummer 1020289	Oppdragstidspunkt 12.-13.8.2014
	Forsidebilde Dreneringsgrøft foran Dystealteret og gårdstunet (niku_ark_326479). Foto: Egil Lindhart Bauer, NIKU	
Forfatter(e) Bauer, Egil Lindhart	Sider 28	Tilgjengelighet Åpen
	Avdeling Arkeologi

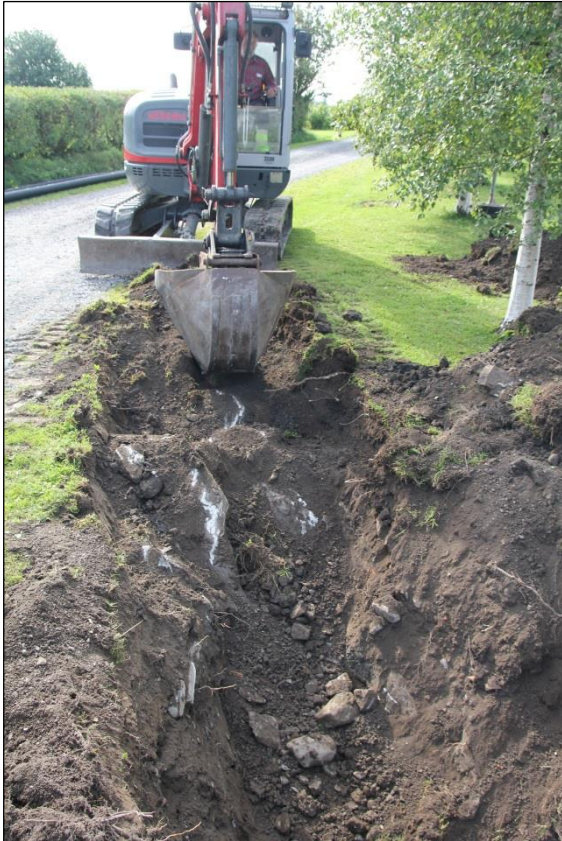
**Figur 2: Graving i gamle grøftemasser med store steiner. Sett mot S. Foto: niku\_ark\_326460.**

Der hvor grøftetraseen svingte direkte mot sør, i nordøstre hjørne av kulturminneområdet (se figur 1) lå det store mengder kampesteiner (se figur 2) som trolig ble fylt ned i grøfta ved forrige graving,

alternativt ved anleggelsen av grusveien øst for kirkestedet, avhengig av hvilket av disse arbeidene som ble utført sist. Disse steinene gjorde gravearbeidet vanskelig, og flere av steinene måtte fjernes før gravingen videre sørover kunne fortsette. Dette gjorde at grøfta også i dette området ble bredere enn 0,7 m. Steinene som ble trukket opp forårsaket også at grøfta flere steder ble dypere enn 1 m. Steinene lå over og ved siden av det gamle betongrøret og hadde flere steder forårsaket brudd på dette. Det ble ikke observert vann i røret.

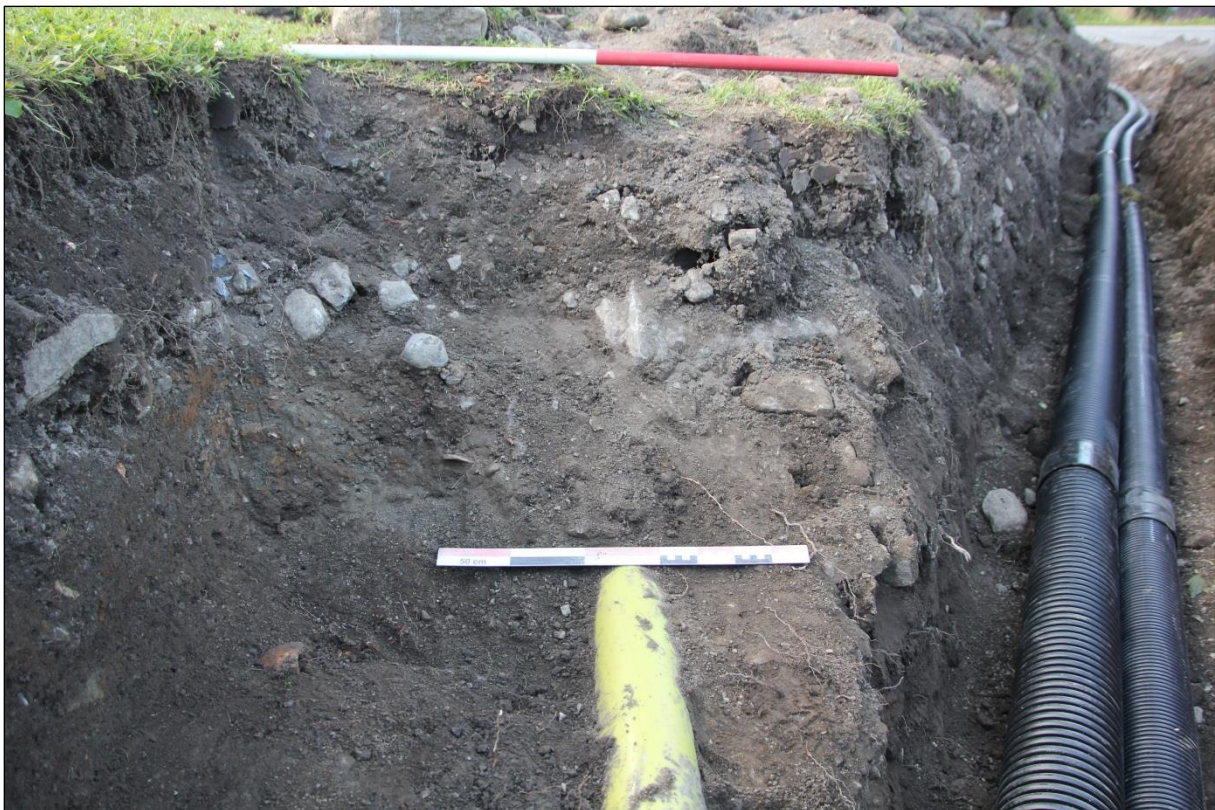
Figur 3: Grav i utvidelse av grøft mot vest ved strømkabel. Sett mot NV. Foto: niku\_ark\_326475.

av moderne dato. En strømkabel var påvist like nord for alteret, orientert nordvest-sørøst (jfr. SL2 i figur 3). Her ble det grøfta utvidet 0,8 m mot vest for slik å kunne løfte plastrøret som inneholdt strømkabelen tilstrekkelig opp for å få plassert det nye dreneringsrøret innunder. Riksantikvaren ble kontaktet 12.8. og det ble avklart at en slik utvidelse var i orden. I området for utvidelsen ble grøfta gravd noe bredere enn de omrotete massene, og det ble påtruffet flere menneskeknokler og et kirkegårdslag i grøfteprofilet. Kirkegårdslaget var kuttet av den moderne kabelgrøfta.

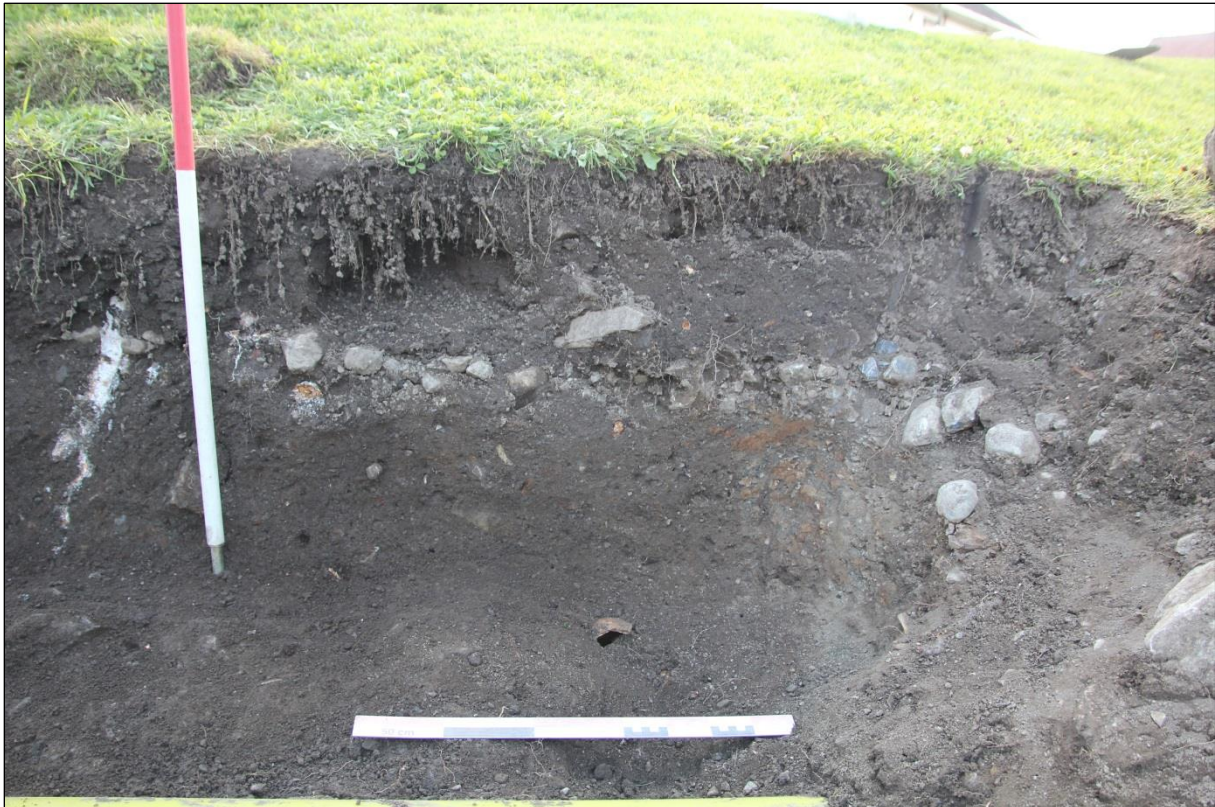
**Figur 4:** Grav i utvidelse av grøft mot vest ved strømkabel. Grav trer tydelig fram mot det grå- og rødspettete kirkegårdslaget i nord. I sør er gravkuttet mindre tydelig. I bunnen av kuttet sees toppen av en hodeskalle. Sett mot SV. Foto: niku\_ark\_326473.

Synlig som et loddrett kutt, 30 cm dypt. Den sørlige kanten var utydelig, i motsetning til den nordre som skilte seg klart fra kirkegårdslag SL5 (se figur 4). Kuttet var ca. 45 cm bredt, men dette betinger at graven ligger ca. Ø-V, noe den burde gjøre i henhold til kristen gravskikk. Profilet er gravd NV-SØ, så kuttets bredde er noe større enn det ville ha vært dersom profilet hadde vært gravd direkte N-S. Kuttet for grav SA1 fortsatte ned i det uutgravde området under grøfta for strømkabelen.

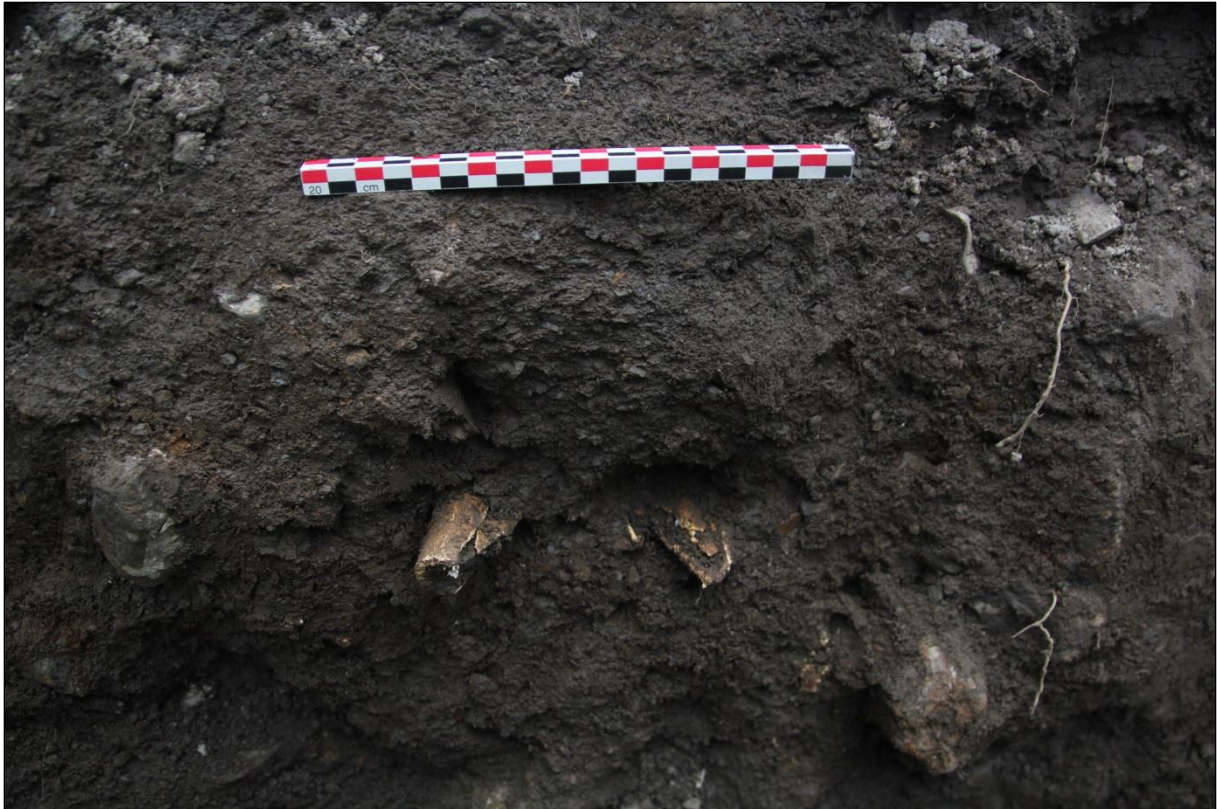
Figur 6: Detalj: Beinrøtter i profil. Sett mot Ø. Foto: niku\_ark\_326481.

SZ2 bestod av to beinpiper som stakk ut av østre profil i den tidligere gravde grøfta for dreneringsrøret (se figur 5 og 6). Beinpipenes plassering tydet på at de lå in situ. Avstanden mellom SZ1 og SZ2 var 1,6 meter, så det ble vurdert hvorvidt SZ1 og SZ2 kunne være del av samme gravlagte individ (se figur 8). Det var imidlertid 20 cm dybdeforskjell mellom dem, med hodeskallen liggende lavere. Hodeskallen ligger vanligvis høyere enn ekstremitetene i graver, så en kontekstuell relasjon var dermed mindre sannsynlig. Videre, for at lengden på individet skulle stemme, måtte SZ2 være skinnebein (tibia). Osteologiske undersøkelser av beinpipene viste imidlertid at SZ2 var lårbein (femur), så det er liten mulighet for at SZ1 og SZ2 var del av samme individ. SZ2 ble samlet inn (F3) med tanke på at knoklene ville bli ha blitt skadet og ha svært dårlige bevaringsforhold ved gjenfylling av grøfta. Knokler fra SZ2 ble <sup>14</sup>C-datert til 1155-1255 e.Kr (1 Sigma, Beta-403558, se vedlegg 8.6).

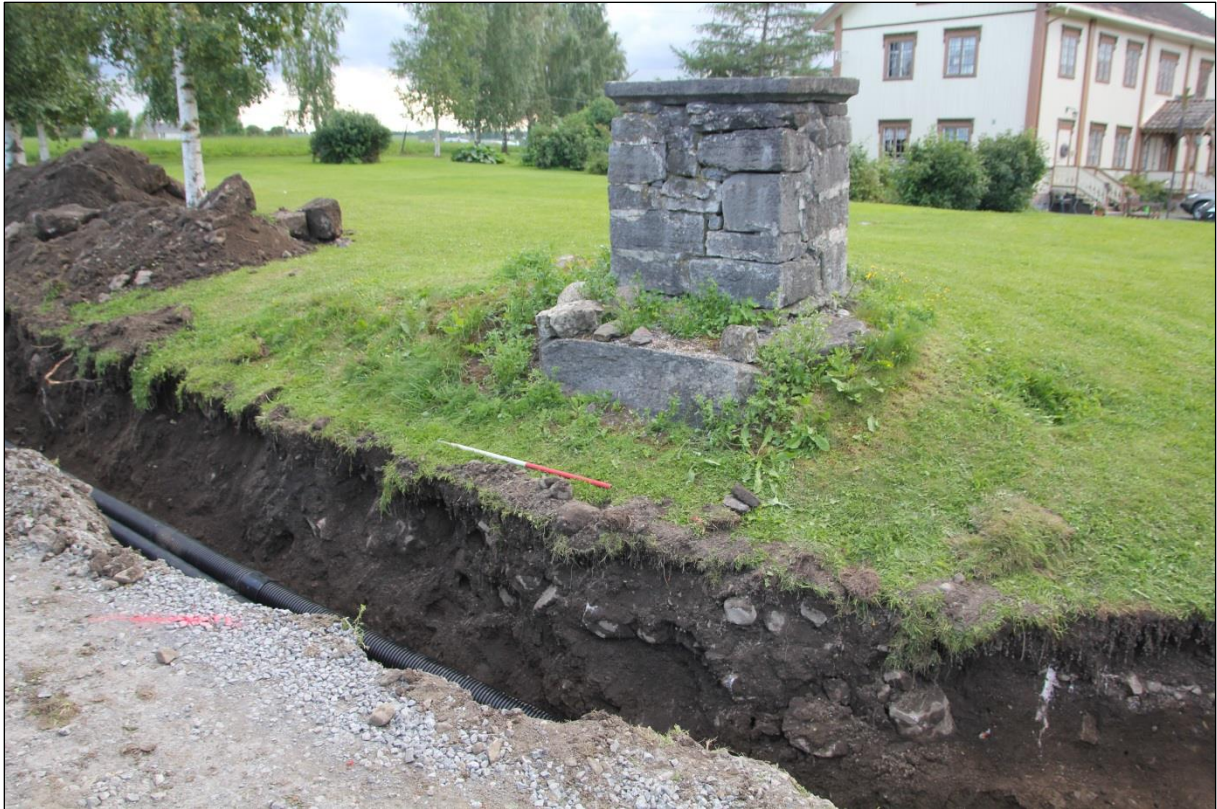
Figur 7: Dystealteret med steinfundamentslag SL6. Sett mot SV. Foto: niku\_ark\_326478

SL6 bestod av ett til to lag med opptil hodestore steiner som på bakgrunn av beliggenheten tolkes som fundamentslag for Dystealteret (se figur 7 og 8). Steinlaget må ha blitt forstyrret av tidligere grøftgraving og er trolig årsaken eller medvirkende årsak til at alteret heller mot øst. Steinlaget ble ikke rensert opp i profil av frykt for at steiner skulle rase ut og destabilisere alteret ytterligere.

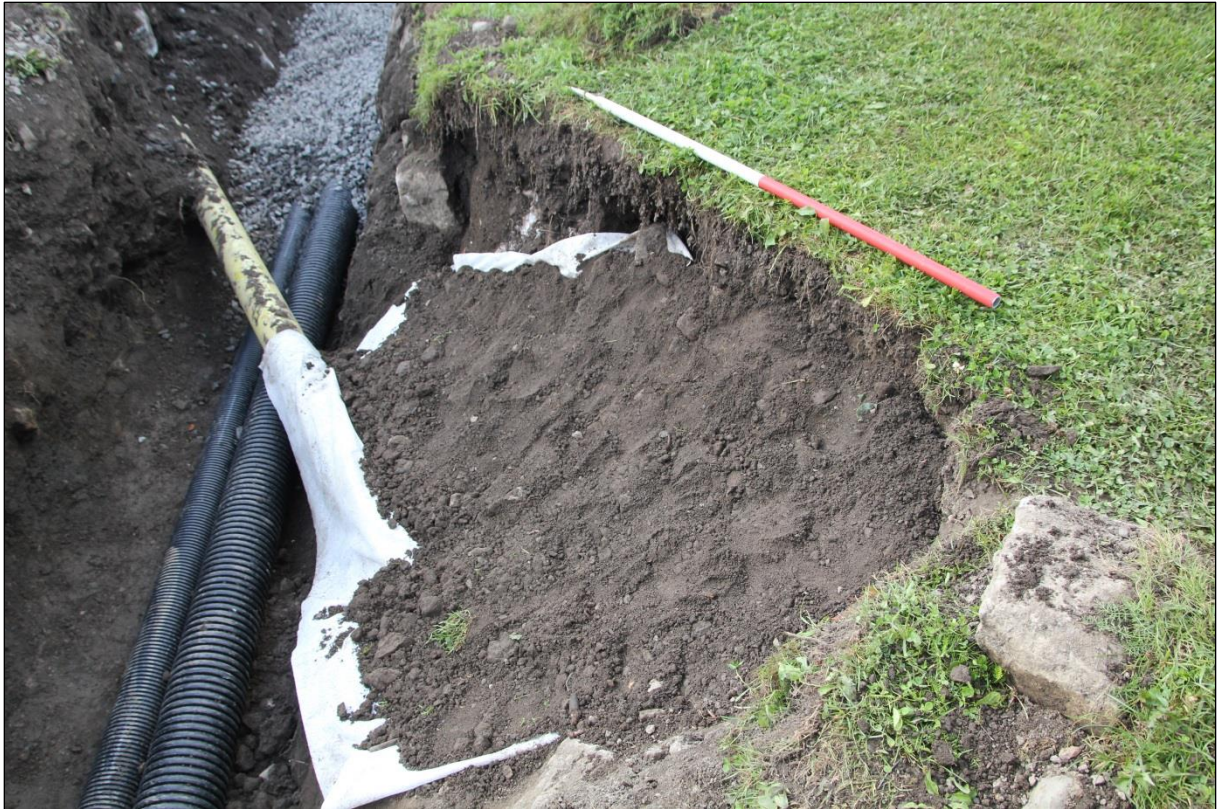
Figur 10: Grav og profil etter tildekking. Sett mot S. Foto: niku\_ark\_326484.

Etter dokumentasjon av profil 1, ble grav SA1 dekket med fiberduk og de mest humusholdige av de oppgravde massene, for slik å sørge for best mulig bevaringsforhold for graven som ble liggende in situ (se figur 10).

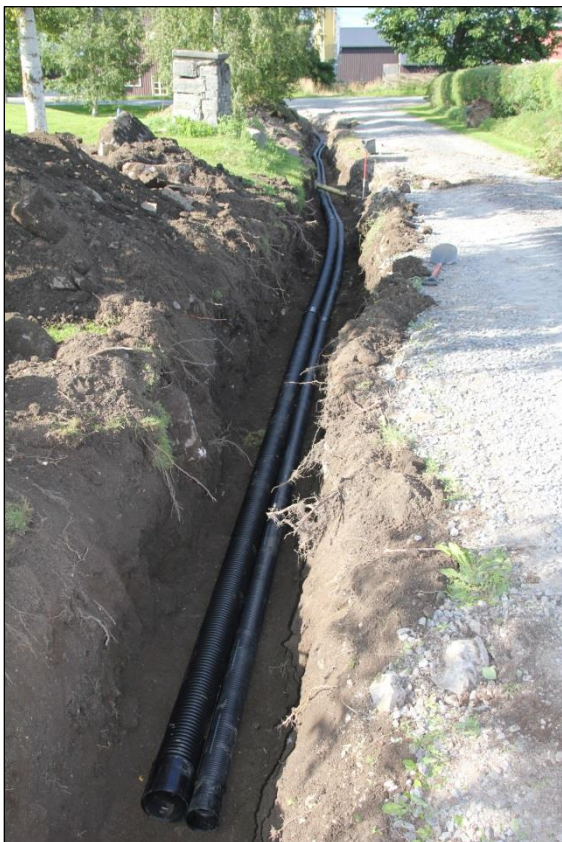
Figur 11: Ferdiggravd grøft med nytt dreneringsrør, S del av kulturminneområdet. Sett mot N. Foto: niku\_ark\_326469.
