KONG HÅKON 5S GATE, NORDRE DEL

Avdekking av bolverkskonstruksjoner i Gamlebyen, Oslo
november – desember 2013

Tittel Kong Håkon 5s gate, nordre del Avdekking av bolverkskonstruksjoner i Gamlebyen, Oslo november – desember 2013	Rapporttype/nummer NIKU Oppdragsrapport 46/2014	Publiseringsdato 30.10.2015
	Prosjektnummer 1020055	Oppdragstidspunkt 04.11-25.11 og 10.12-11.12.2013
	Forsidebilde Bolverk i nordkant av Håkon Vs gate sett mot sør. Foto M. Helstad	
Forfatter(e) Magnus Helstad og Trond Engen	Sider 34	Tilgjengelighet Åpen
	Avdeling Arkeologi

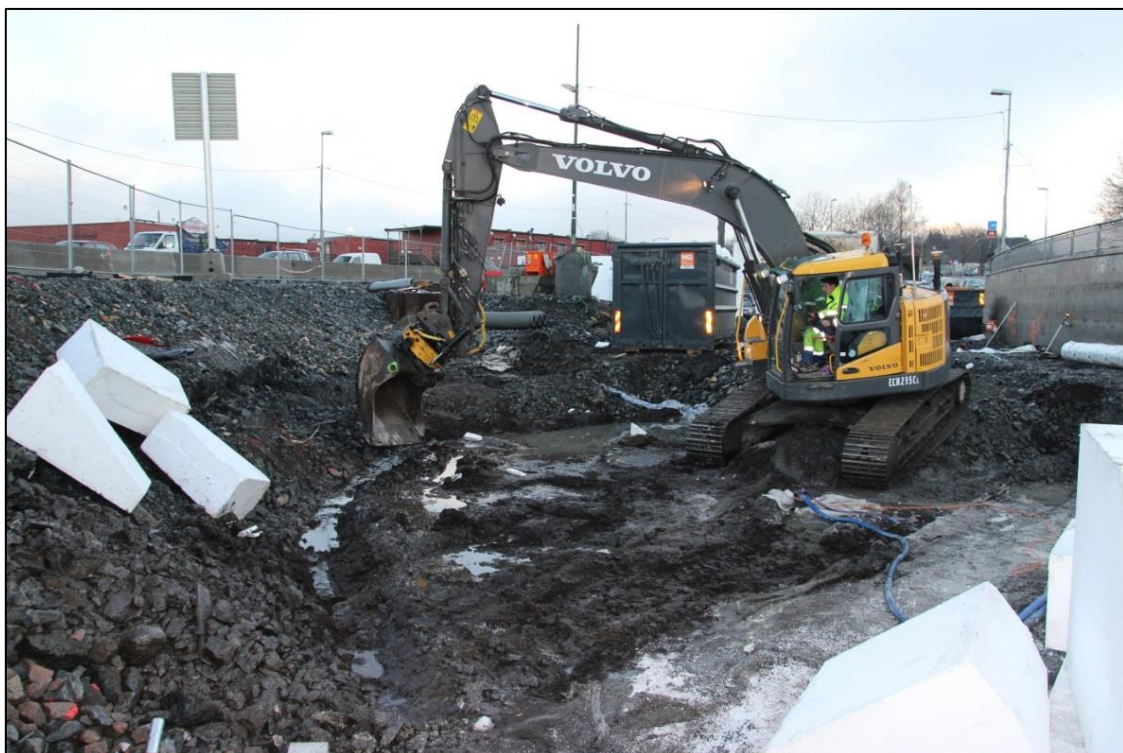
Foto 1: Stort vanntilsig førte til at entreprenøren kom med forespørsel om få grave dypere enn +1moh (som det på forhånd var søkt om) i del 1.

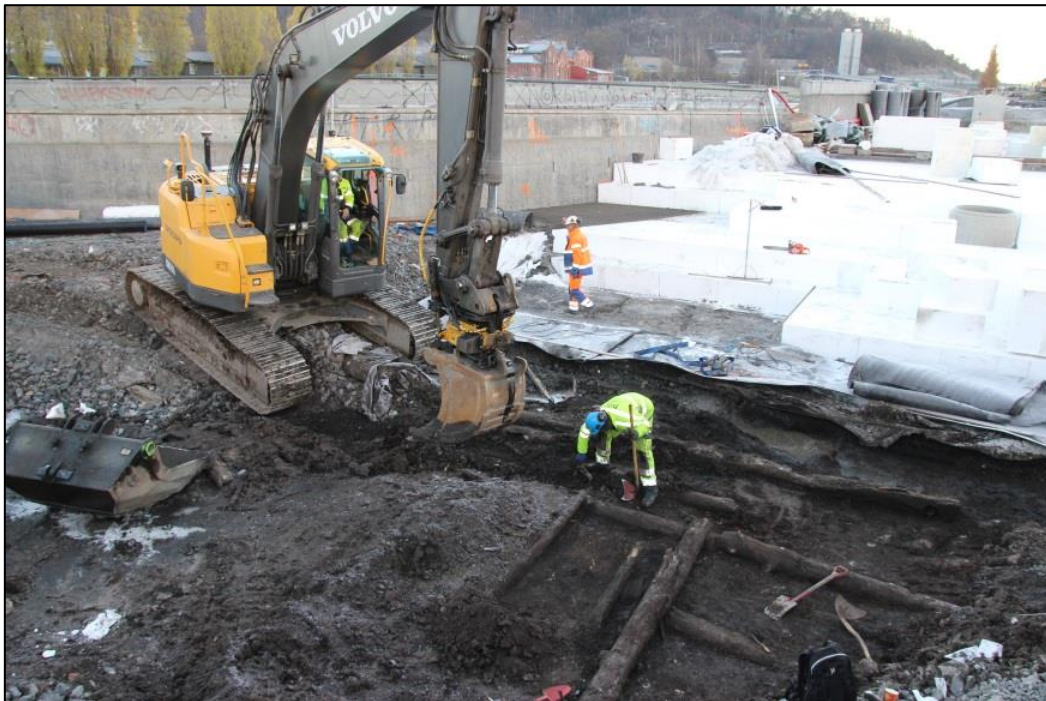
Foto 2: Gorm Hansen renser frem toppen av trekonstruksjonene. I bakgrunnen lettfundamentering for Kong Håkon 5s gate. Sett mot sørøst.

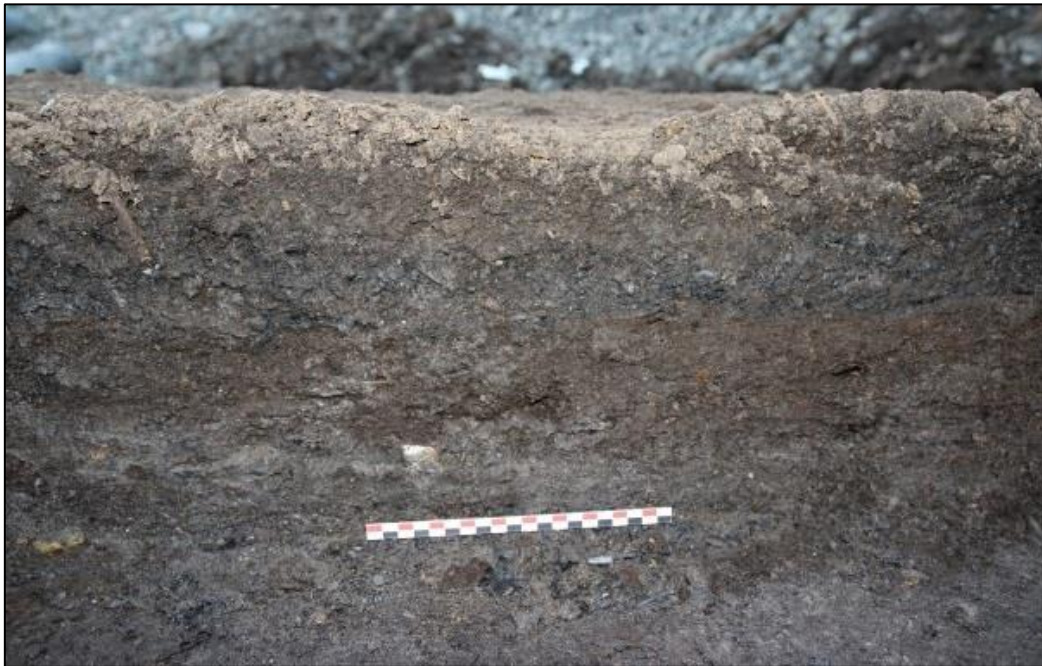
Foto 4: Profil gravd inne i bolverkskonstruksjonen fra kote ca. +1moh til ca. + 0,8moh. Sett mot vest.

Det ble ved fremrensing av bolverket identifisert 4 stratigrafiske lag fra topp til bunn ved øverste omfar. Ut i fra tidligere arkeologiske undersøkelser fra lokaliteter i nærheten kan man anta at bolverket er fra 13-1400-tallet. De øvre lagene omkring bolverket, med tilhørende gjenstandsfunn, er antagelig deponert på 1600-tallet. Da ble området utfylt for å vinne land.

1	Mørkebrunt lag som inneholdt hoggflis, sagflis, humus og teglfragmenter. Ca. 6cm tykt.
2	Kullholdig hoggflislag. ca. 6cm tykt.
3	Lag med større hoggflis, samt noe teglfragment. Ca. 7cm tykt
4	Sand og kull-linser. Det ble rensset bort ca. 7cm av dette laget som fortsatte videre ned.

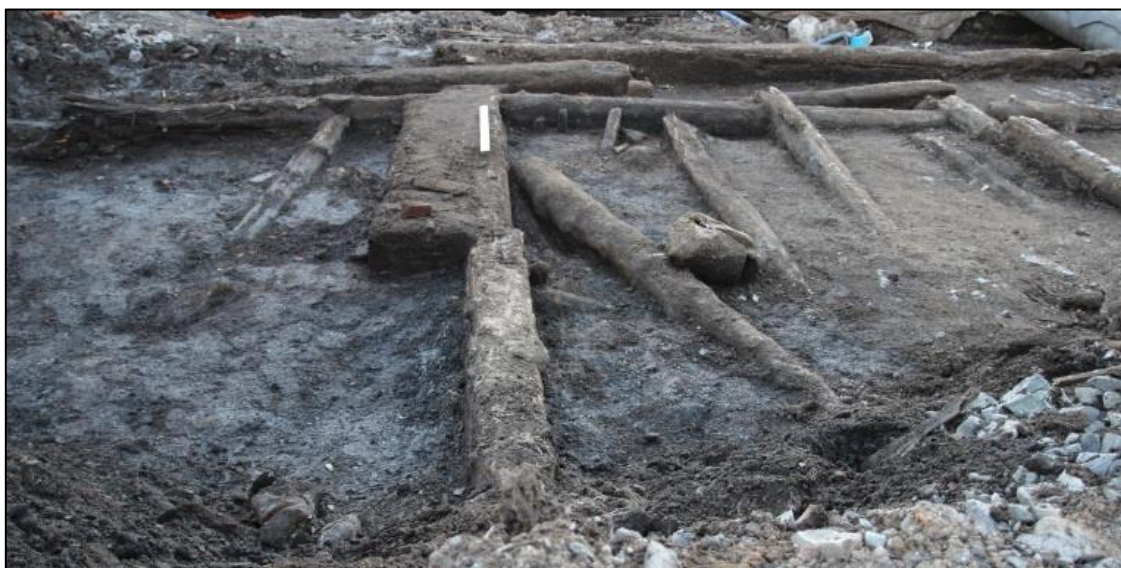
Foto 5: Profilbenken inne i bolverkskonstruksjonen. Sett mot sør.

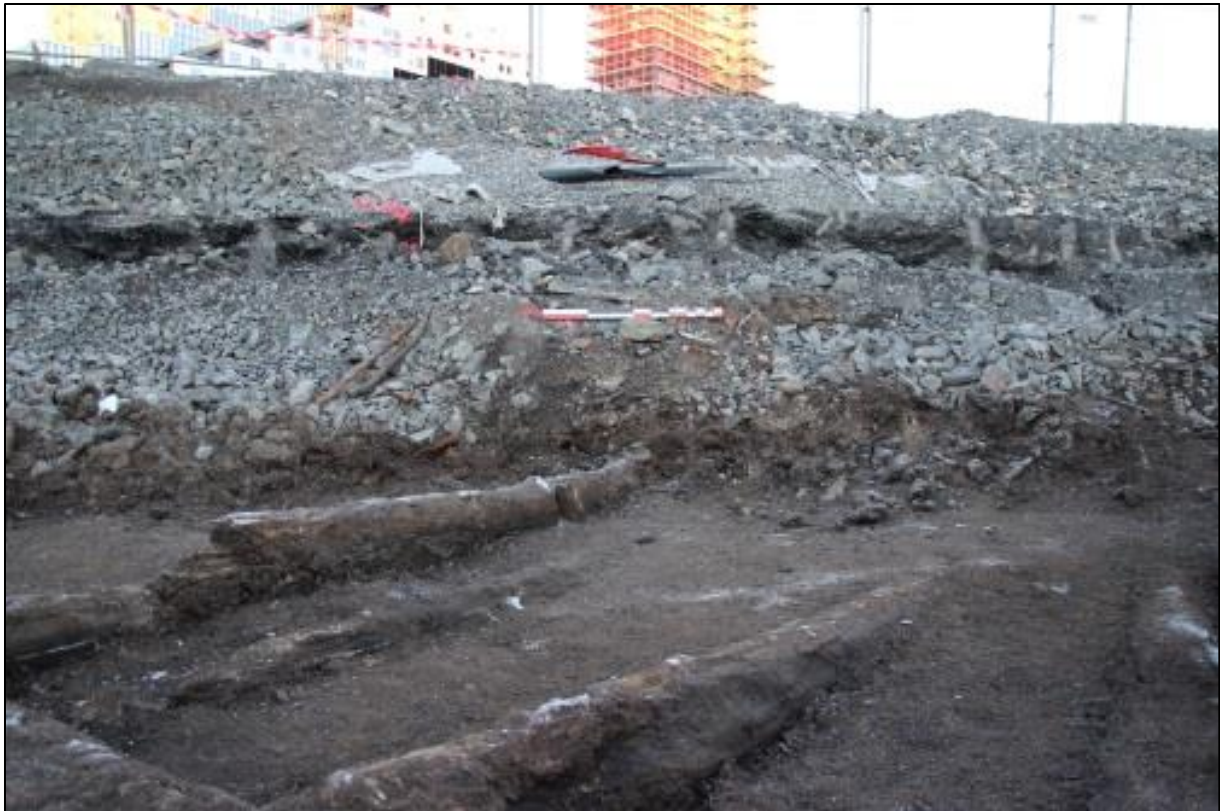
Foto 6: Av sikkerhetshensyn var det ikke mulig å rense opp i graveskråningen for å kunne dokumentere stratigrafien i ytterkant av feltet. Lagene bestod uansett for det meste av grus og asfalt fra tidligere veibygging. I bakgrunnen Barcode. Sett mot nord.

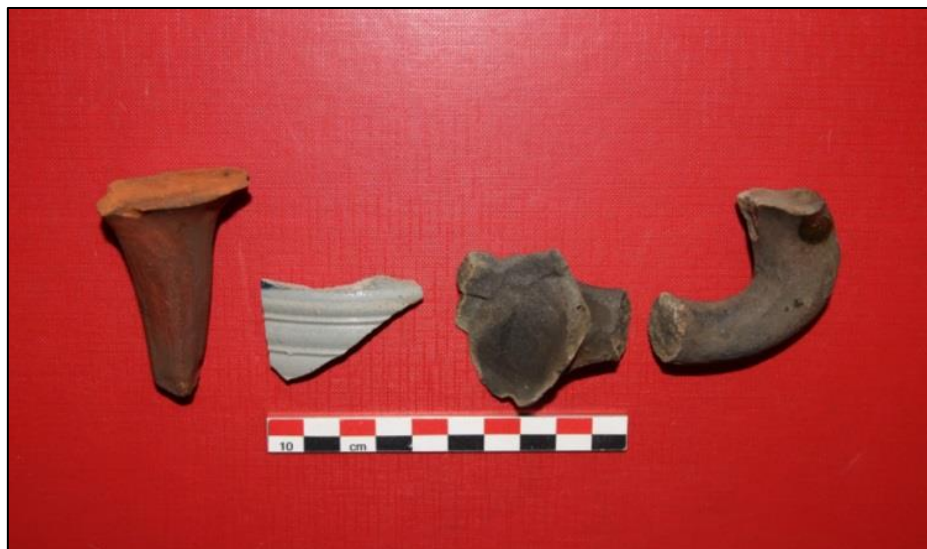
Foto 7: Leirgods og steintøy trolig fra tidlig 1600-tall.

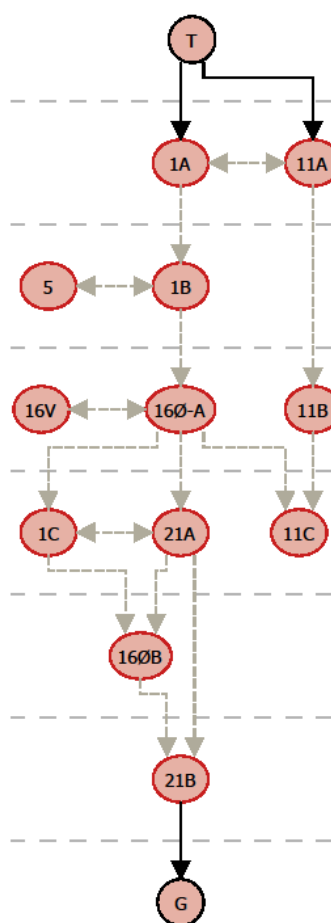
I selve hovedkonstruksjonen, den laftede kassa, ble det registrert 12 stokker. Dette var de stakkene som var synlige. Med hjelp av jordbor ble det konstatert at det under de registrerte stakkene ligger flere stokker i den samme laftekonstruksjonen. De 12 stakkene var laftet sammen i 6 ulike nivåer slik det fremkommer av matrisen under.

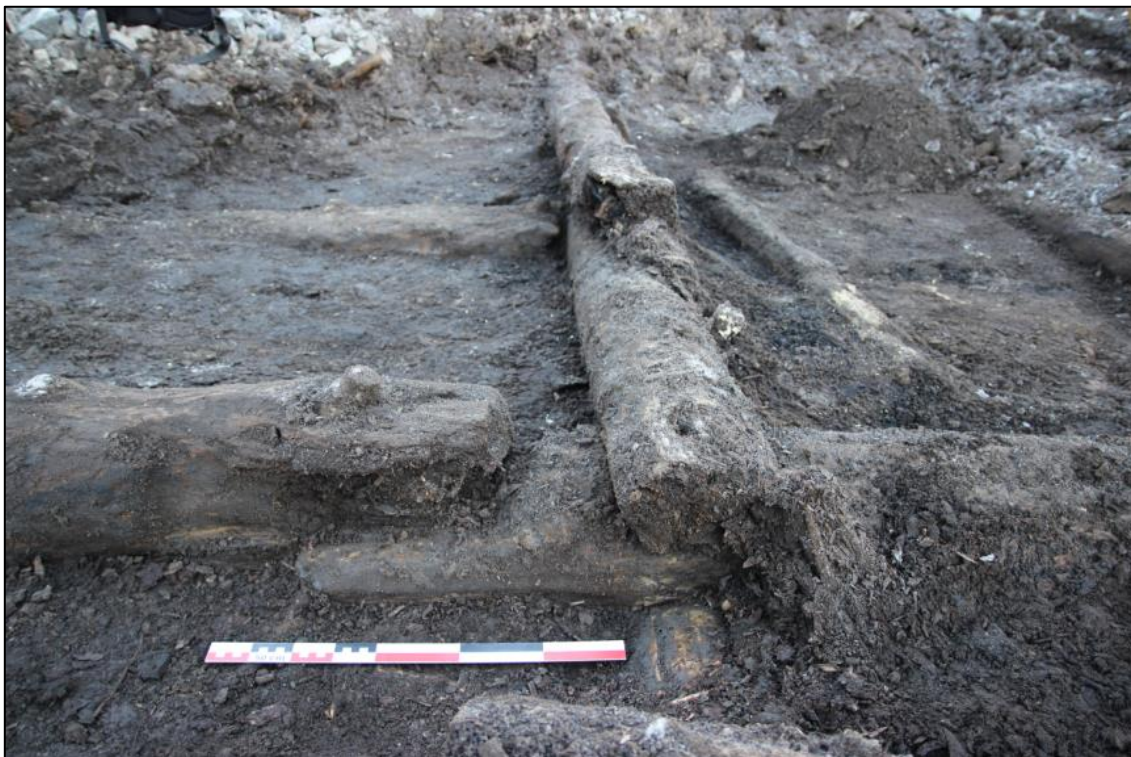
Foto 8: Skjøten som forbinder stokk 16V med stokk 16Ø-A. Sett mot nord.

16V	Stokken er i lengderetning koblet til stokk 16Ø-A med en langsgående skjøt. Skjøten består av et enkelt 25cm langt underhogg lagt på et enkelt overhogg i 16Ø-A. Stikking med jordbor påviste ingen stokk under denne, i motsetning til stokk 16Ø-A som ligger over stokken 16Ø-B. Stokken forsvant inn i graveskråning i sør. Diameter 28cm.

16Ø-A	Stokken ligger på linje øst for stokk 16V og er som nevnt over koblet med denne i en langsgående skjøt. Skjøten på denne stokken består av et enkelt overhogg, ca. 8cm dypt og 25cm. langt. Stokken er en del av den laftede kassa og utgjør kassas side mot sør. Ca. 10cm øst for underhugg til skjøt mot 16Ø er det enkelt utførte laftehjørnet til 1B. I øst var stokken brutt av i enden. Stokken ligger over 16Ø-B. Diameter ca. 28cm.
16Ø-B	Stokken lå under stokk 16Ø-A og overflaten kom til syne der stokken over er brutt av i øst.
17	Brent stokk som ligger inne i laftekassa, men stammer sannsynligvis fra en senere fase. Stokk 17 krysser under stokk 20.
18	Stokken ligger lengst vest i feltet og går parallelt med 16V. Begge disse stokkene forsvinner skrått ned mot vest ned i det øverste hoggflislaget og innunder graveskråning. Stokken er grov, med ubehandlet overflate og grovt kvistet. Stokken ligger med østenden helt inn mot stokk 1B og ligger vinkelrett på denne. På grunn av de forvaltningsmessige begrensningene ble bare 90cm rensset frem. Diameter 28cm.

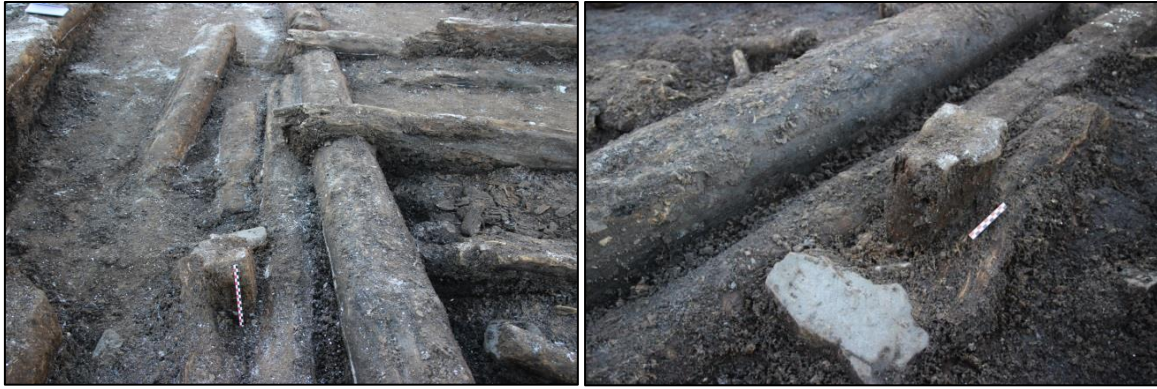
Foto 9 og 10: Bjelke og stokker sør for bolverkskonstruksjonen, sett mot vest (9) og nordøst (10).

Sør for stokkerad 16 ligger det flere stokker parallelt ved siden av hverandre. Stokkene tolkes også som sekundære i forhold til bolverkskonstruksjonen. En bjelke er slått ned vertikalt mellom et par av stokkene. Det som tilsynelatende er en skoningsstein står inntil bjelken i vest.

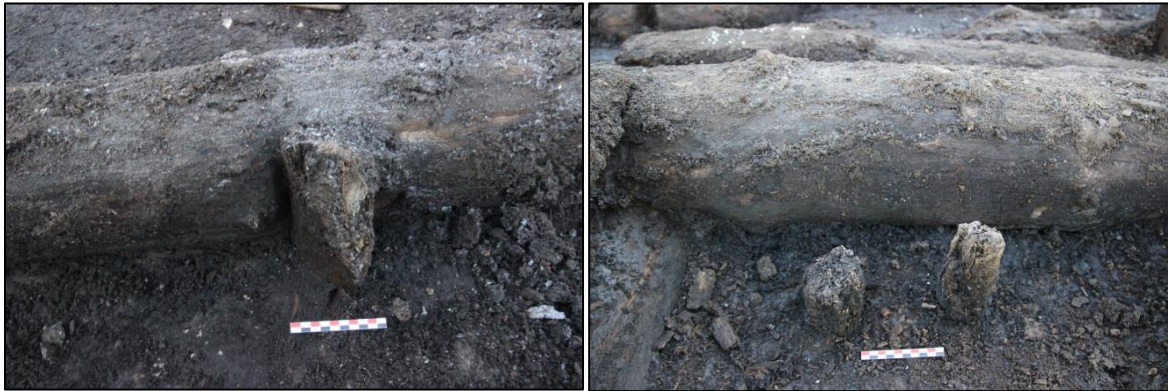
Foto 11 og 12: Noen påler står helt inntil bolverket som styringspinner, mens andre står mere fritt.

Flere påler er slått ned i grunnen i tilknytning bolverket. Noen av disse pålene har antagelig fungert som styringspinner ved senkningen av rammekonstruksjonen ned i vann. Andre påler står mere fritt fra bolverksrammen og tolkningen her er mer usikker.

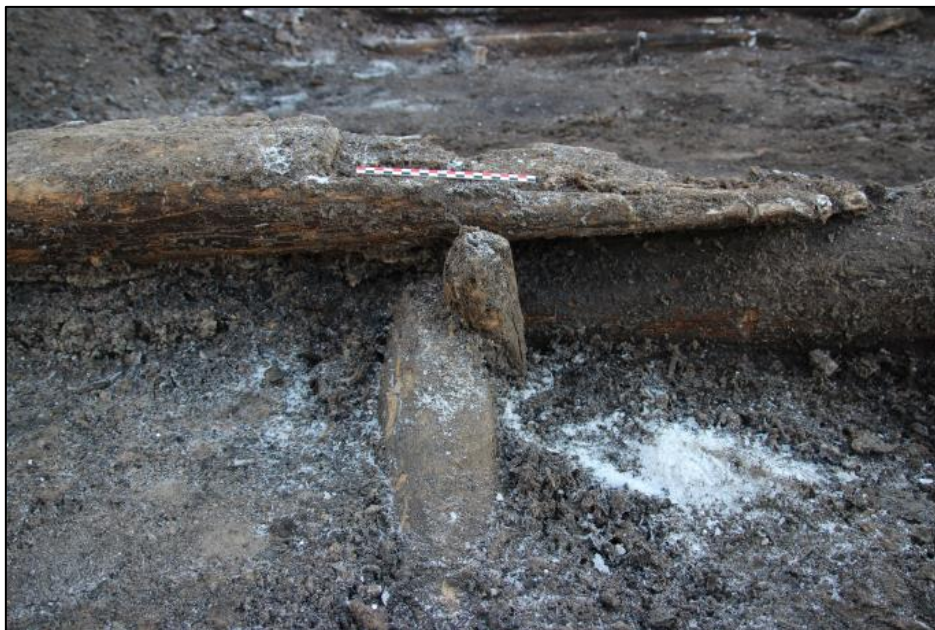
Foto 13: I tillegg til pålene ved bolverkskonstruksjonen lå det flere mindre og sekundært tilkomne trestykker.

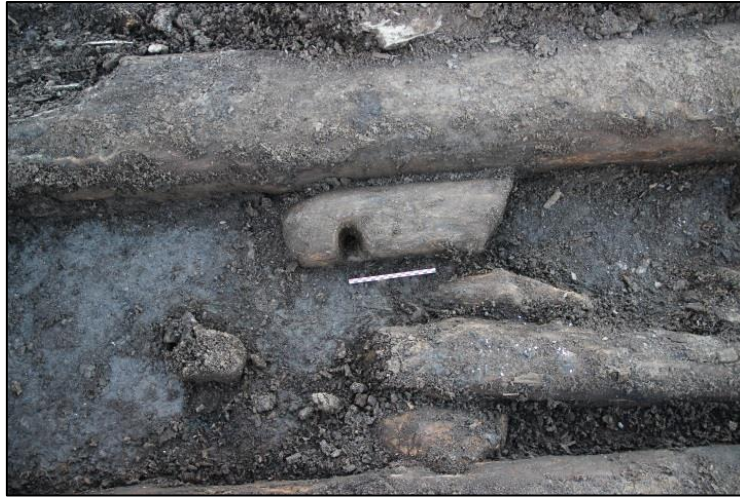
Foto 14: Den sekundært avkappede stokkeenden med både slepehull og fellingshugg lå inntil en bolverksstokk.

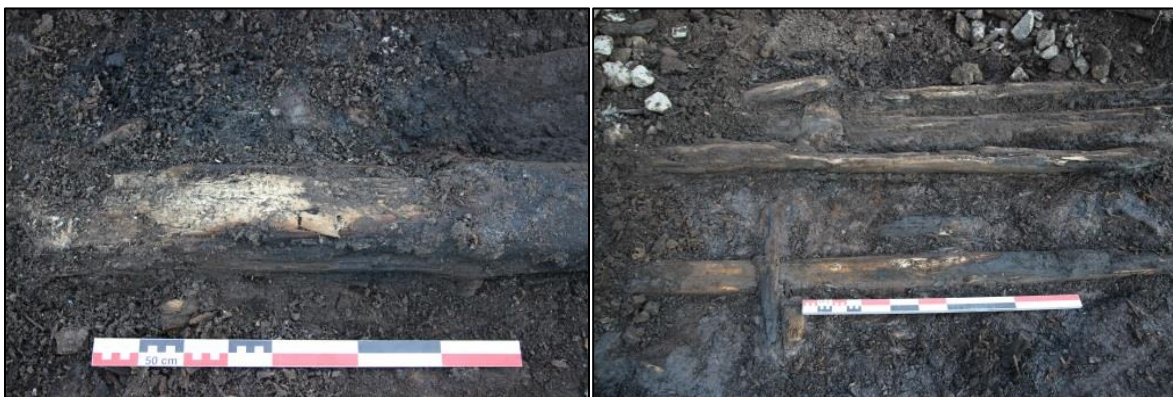
Foto 15 og 16: Den brente strukturen, kanskje et fundament for gulv eller vei. Sett mot sør.

Lengst øst i det undersøkte området lå det en trestruktur rett over bolverket (stokk nr. 17, nr. 19, nr. 21A, nr. 22, nr. 23 og nr. 25). Strukturen var brent og bestod av flere stokker som lå parallelt inntil hverandre med noen kryssende stokker henholdsvis over og under disse. Dette kan dreie seg om et gulvfundament eventuelt fundamentet for en vei.

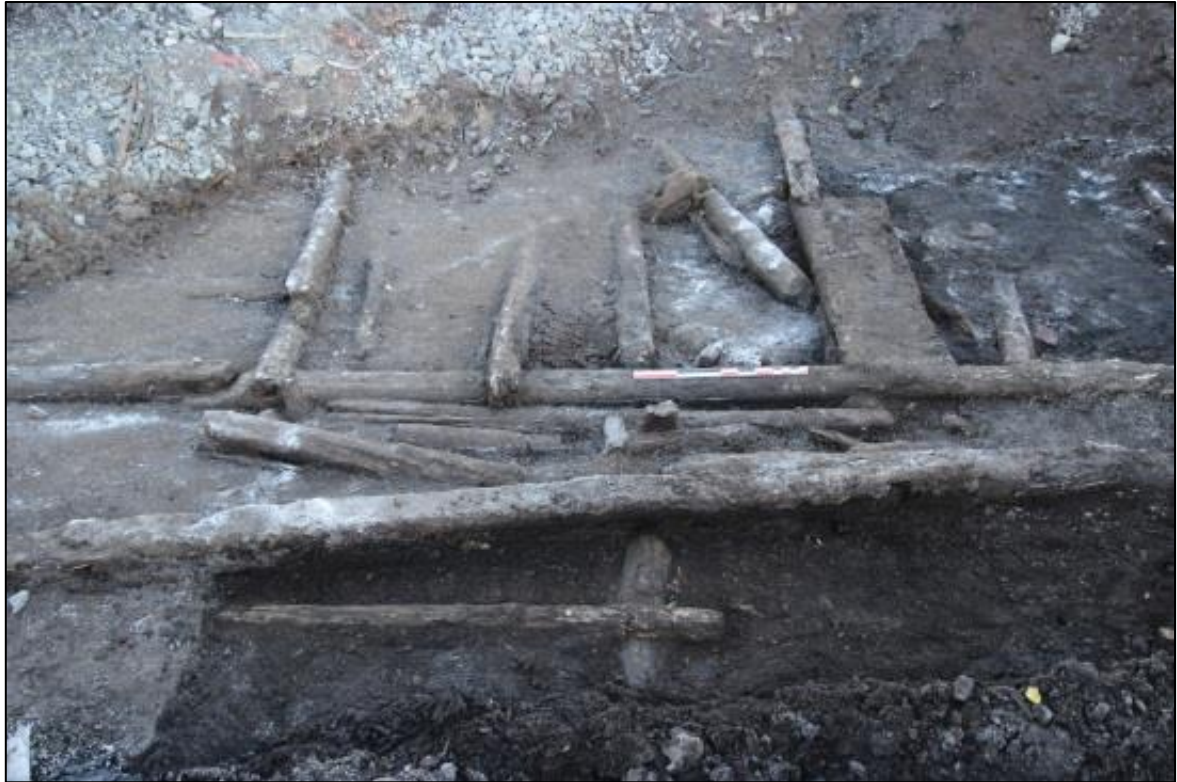
Foto 17: I forkant ligger et fremrenset laftehjørne (stokk nr. 24 og nr. 27) sør for bolverkskonstruksjonen. Sett mot nord.

Under fremrensing lengst sør i undersøkelsesområdet ble det avdekket ytterligere en laftekonstruksjon bestående av to stokker (nr. 24 og nr. 27) laftet sammen i et laftehjørne. Konstruksjonen strekker seg mot sør hvor den antageligvis er skadet av moderne byggearbeid.

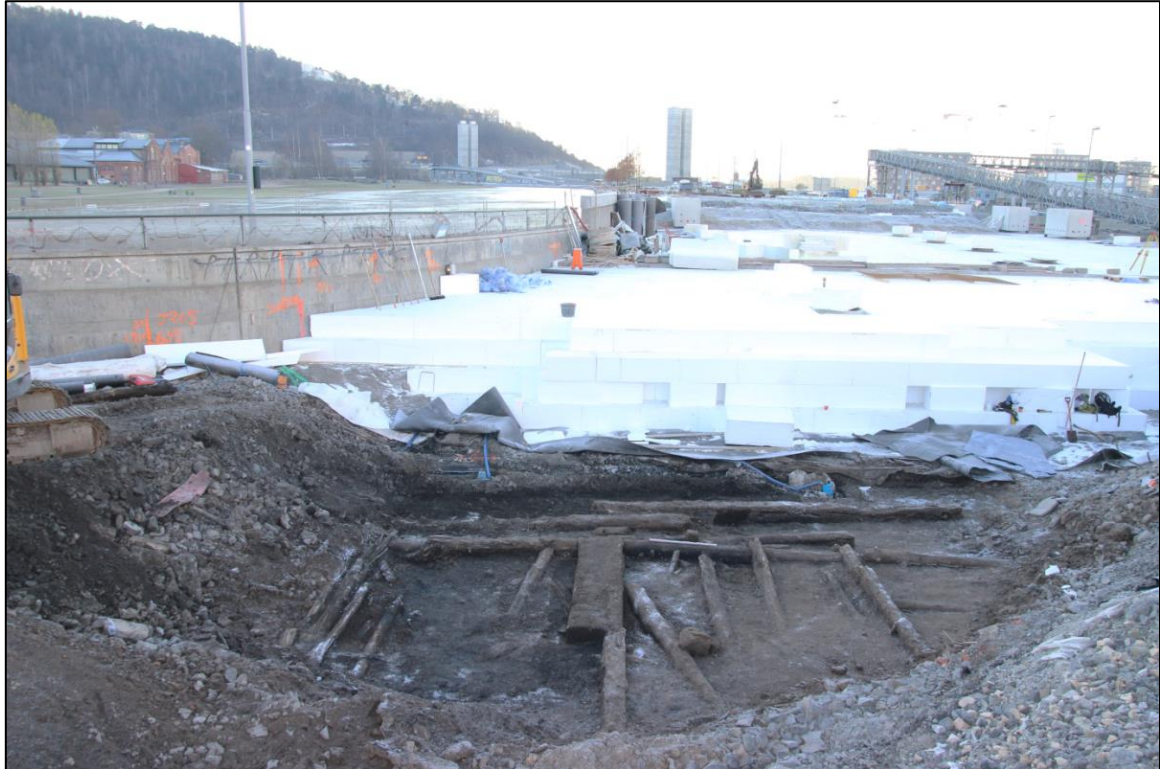
Foto 20: Kong Håkon V.s gate i ferd med å dekke over middelalderens havnekonstruksjoner. Sett mot sør.

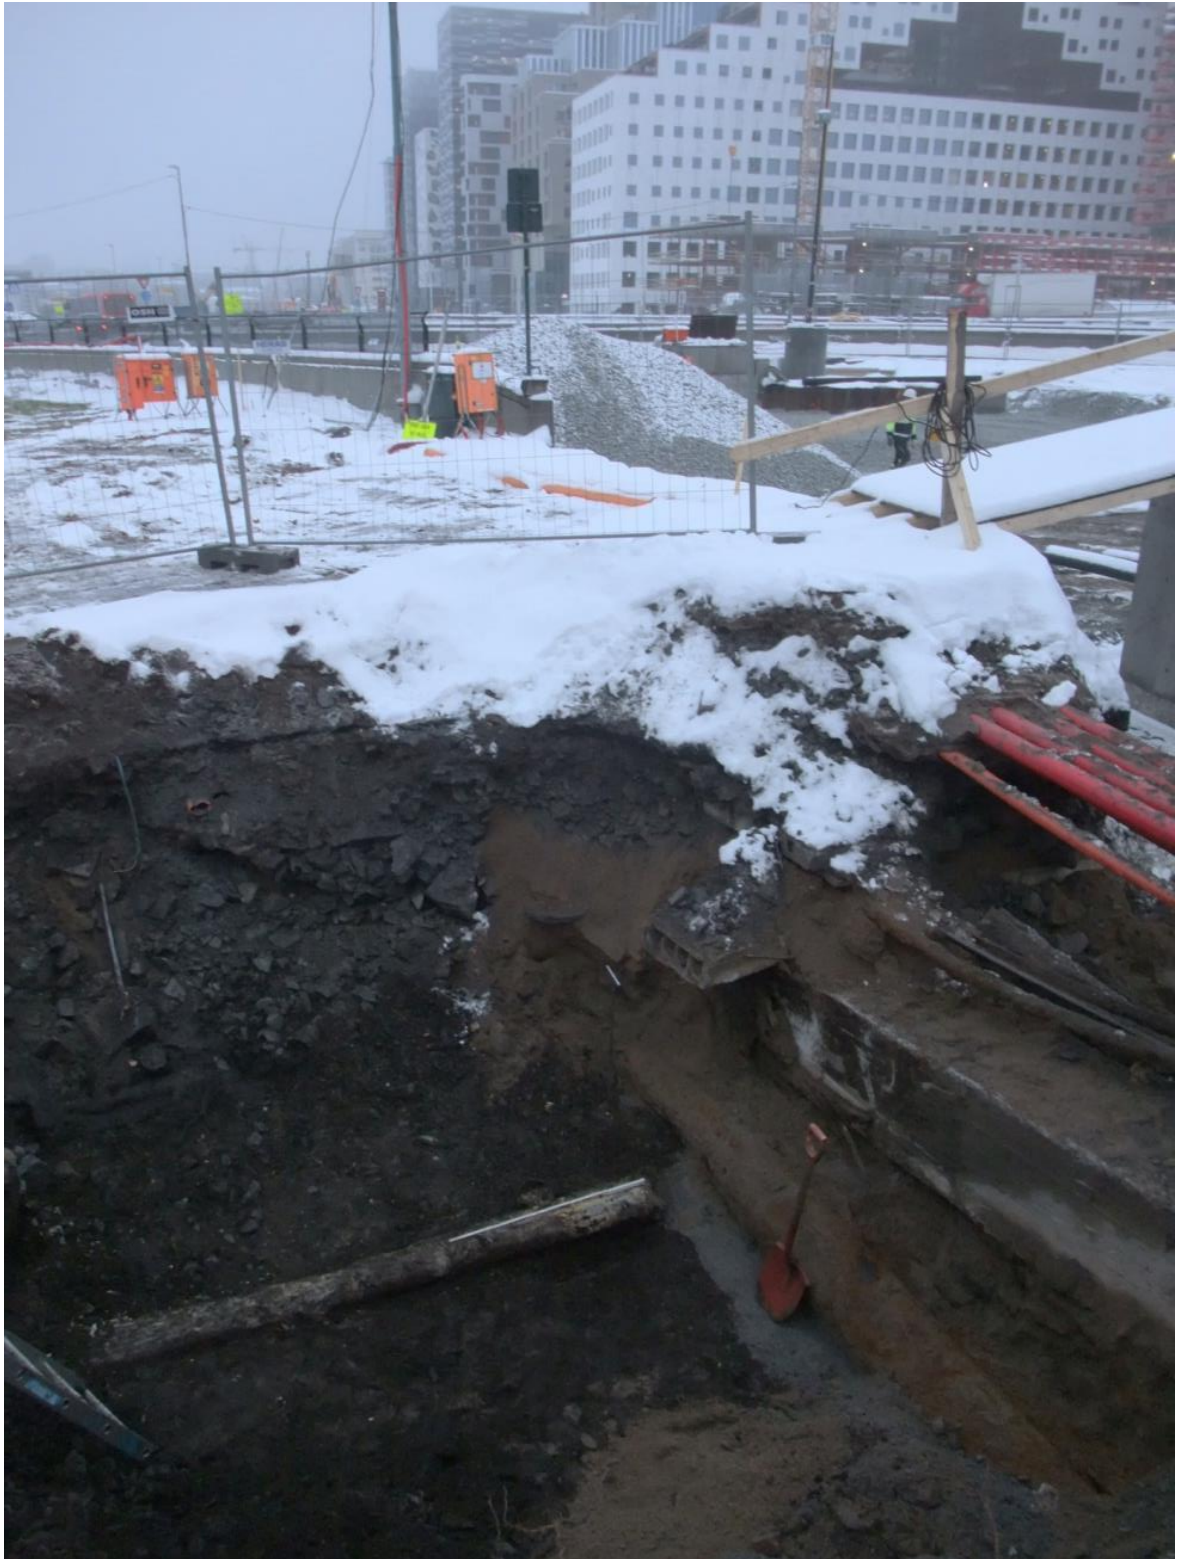
Foto 21: Øverste stakk avkappet mot vannledning. Foto mot vest

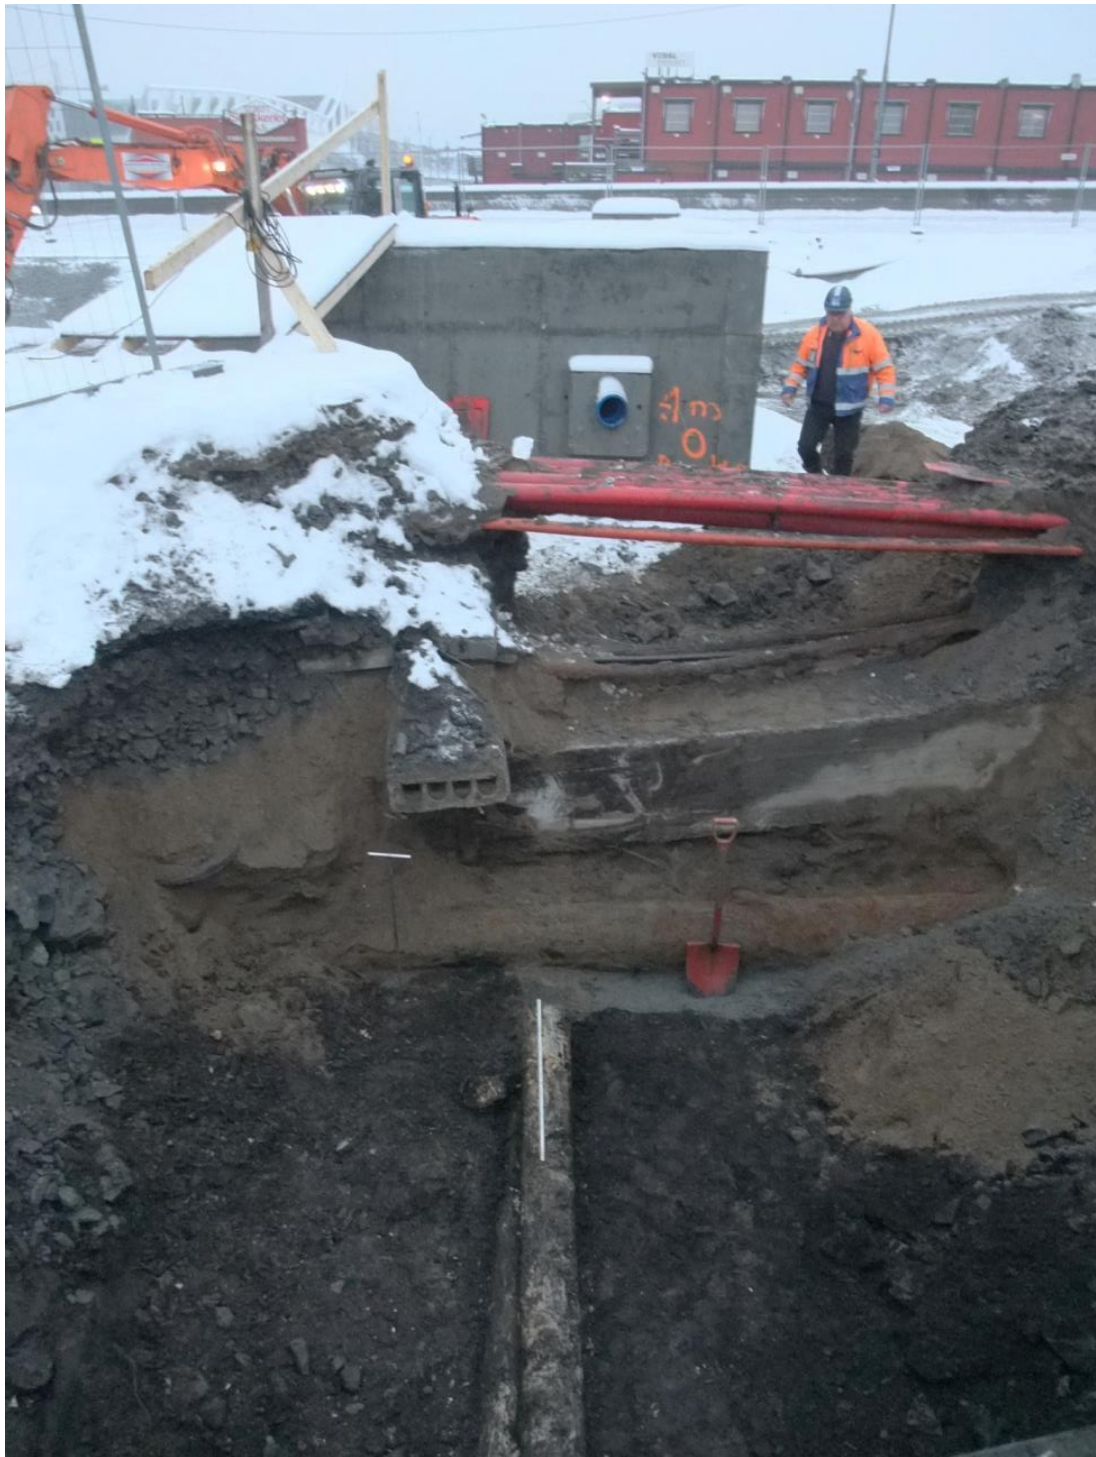
Foto 22: Stokker med påle inntil vestsiden. Spaden står inntil kryssende vannledning. Foto mot nord

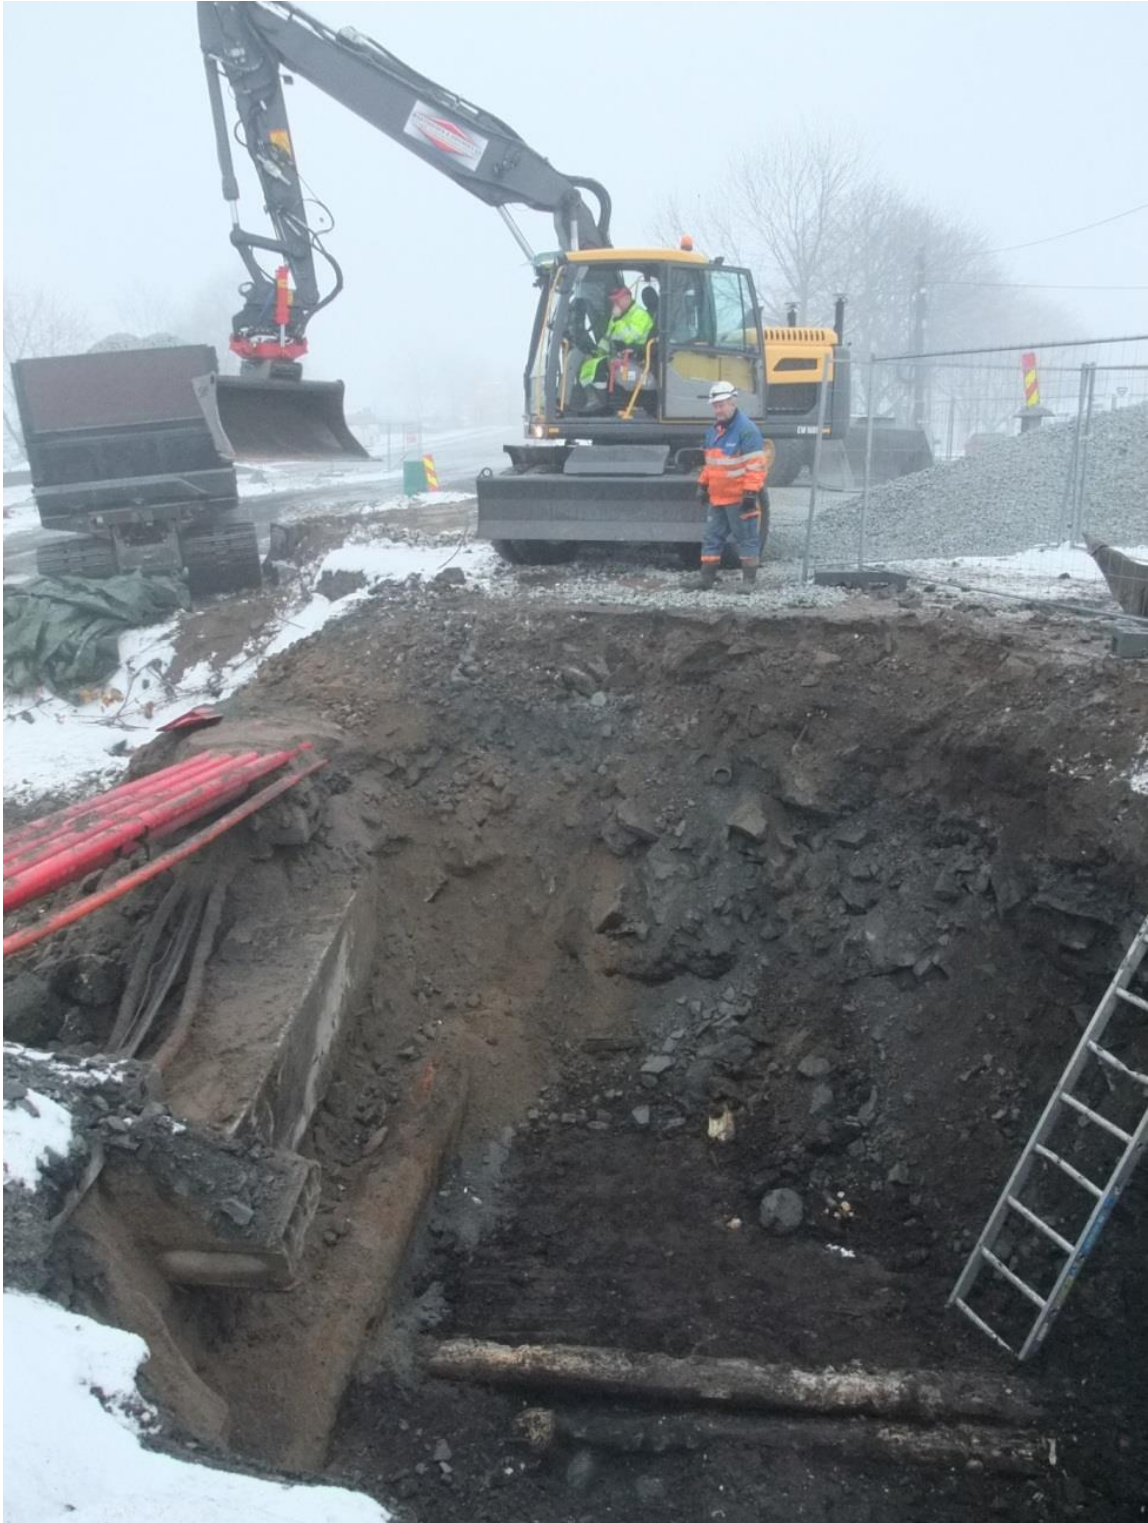
Foto 23: Stokker med påle inntil vestsiden. Foto mot øst

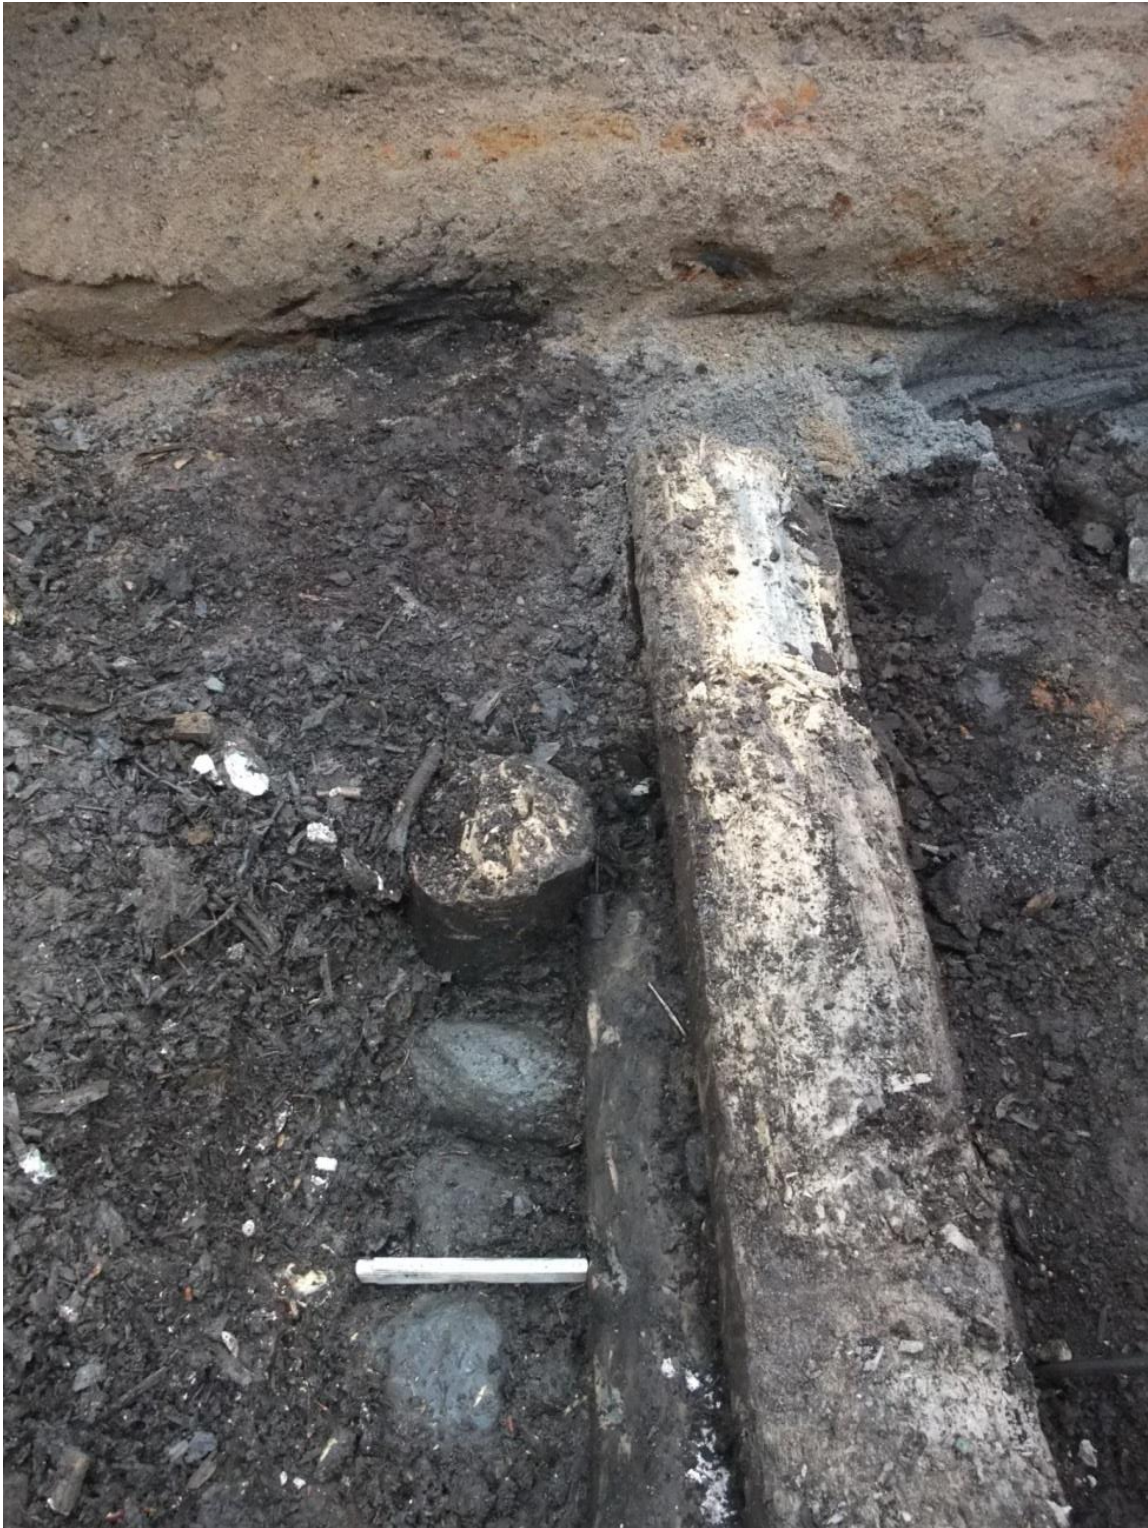
Foto 24: Detalj. Stokker med påle inntil vestsiden, stein i grunnen. Foto mot nord
