NIKU Nr. 102/2009

Bioforsk Vol 4 Nr. 186 2009

Grunnundersøkelse i forbindelse med bygging av ny avløpsledning under Middelhalderparken og Sørenga.

Arkeologisk og jordfaglig undersøkelse i miljøbrønner

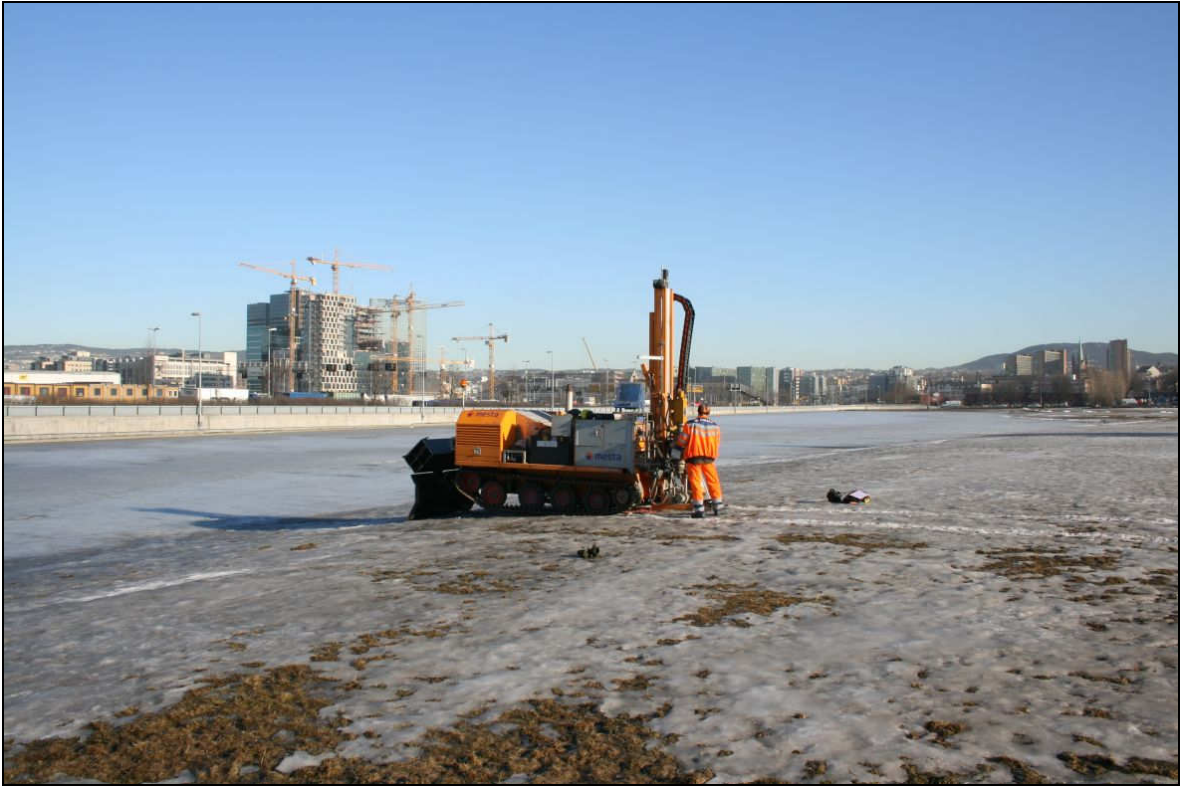
Figur 1: Boring av punkt 13, ved vannspeilet. (Foto: niku_ark_307656).

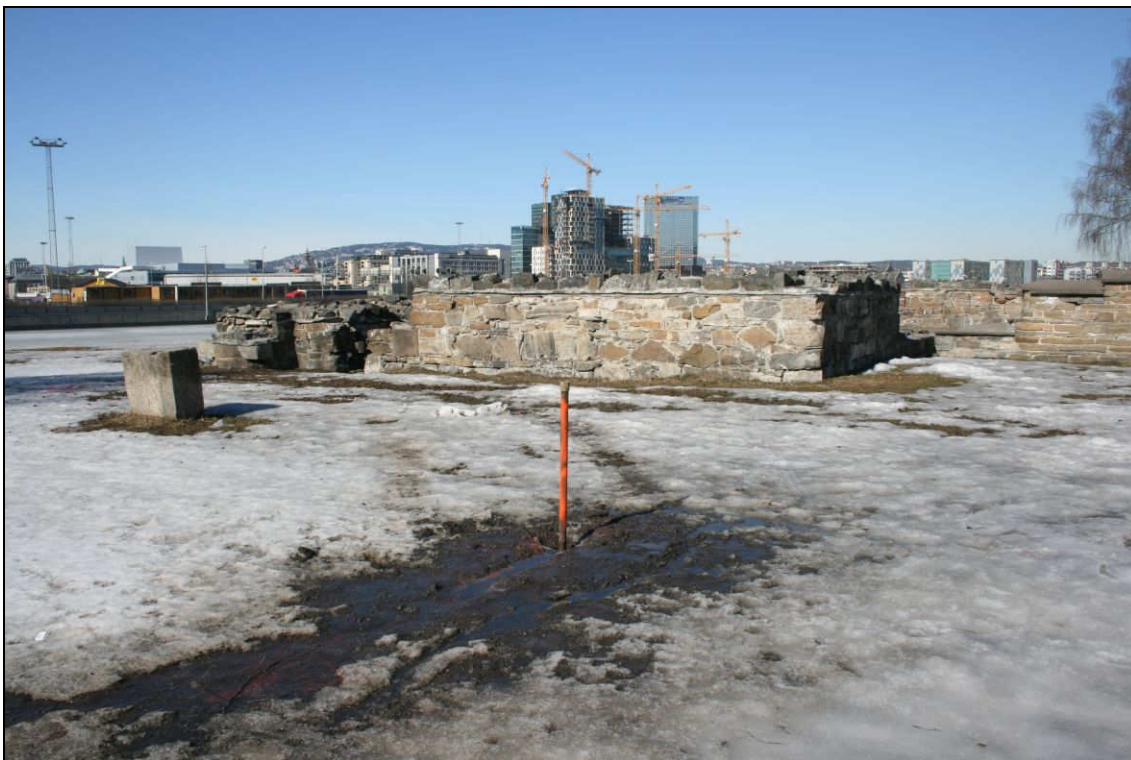
Etter endt arkeologisk dokumentasjon, ble det iverksatt dreietrykkssondering. Det ble satt ned et hult jernrør i borehullene. Jernrørene hadde en diameter på 3,2 cm og rørlengden var på 6 meter. Målsetning var å få bunnen av jernrøret til å være under nivå for kulturlag.

Figur 2: Jernrør for skyting av seismikk. Borepunkt 14. (Foto: niku_ark_307694).

I jernrøret ble det deretter senket sprengladninger. Sprengladningene sendte ut trykkbølger som deretter kartla nivået på underliggende grunnfjell. Når en sprengladningen går av, utvider jernrøret seg. Det var derfor ikke ønskelig at jernrørene skulle trekkes opp igjen, da dette vil kunne forårsake stor skade på eventuelle kulturlag i grunnen. Etter endt seismikkundersøkelse, vil rørene derfor slås ytterligere ned i bakken og bli stående. Rørene skal slås ned til ca 20 cm under dagens markoverflate. Rørene skulle deretter bli fylt igjen med leire eller annen godkjent tett masse når undersøkelsen er avsluttet. Dette var for å hindre tilførsel av oksygen til kulturlagene etter endt undersøkelse.

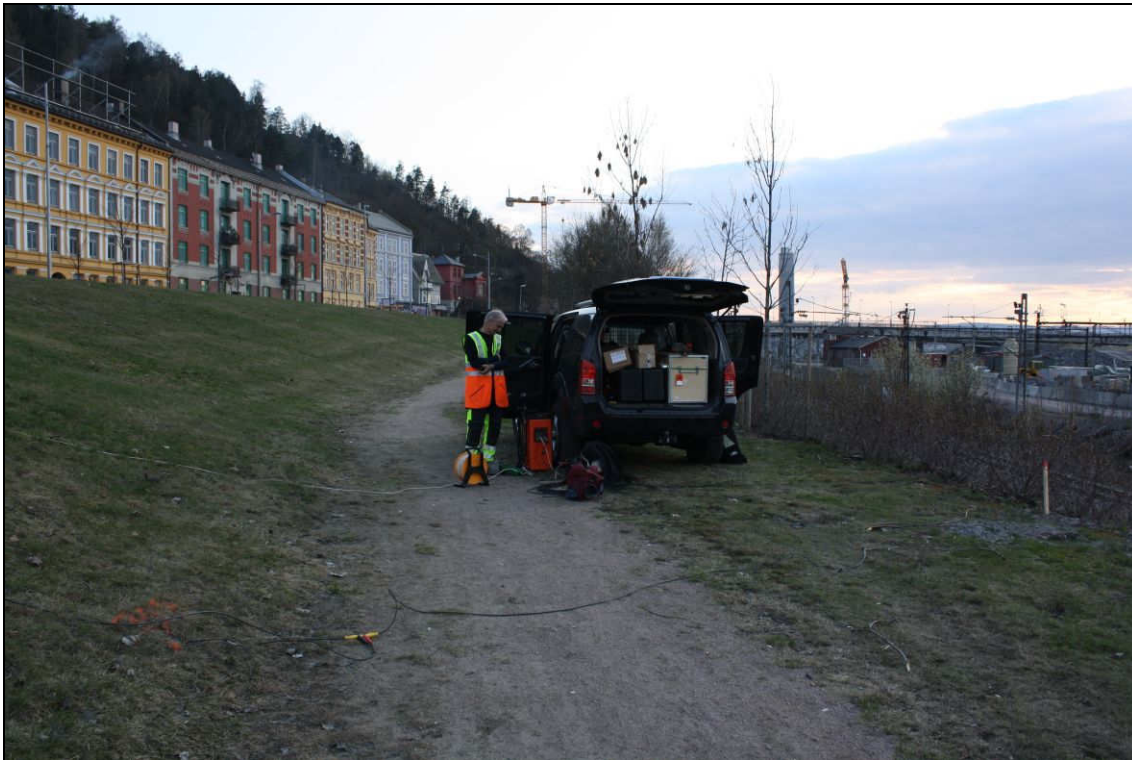
Figur 3. Måling av seismikkresultater mellom punkt 20 og punkt 19, ved Ekebergåsen den 21.04.09. (Foto: niku_ark_307738).

Det ble satt ned mindre geofoner med 10 m mellomrom, ca 10 cm ned i bakken mellom punktene hvor seismikken ble skutt (fig 3 & fig 4). Geofonene kom ikke i konflikt med automatisk fredede kulturlag.

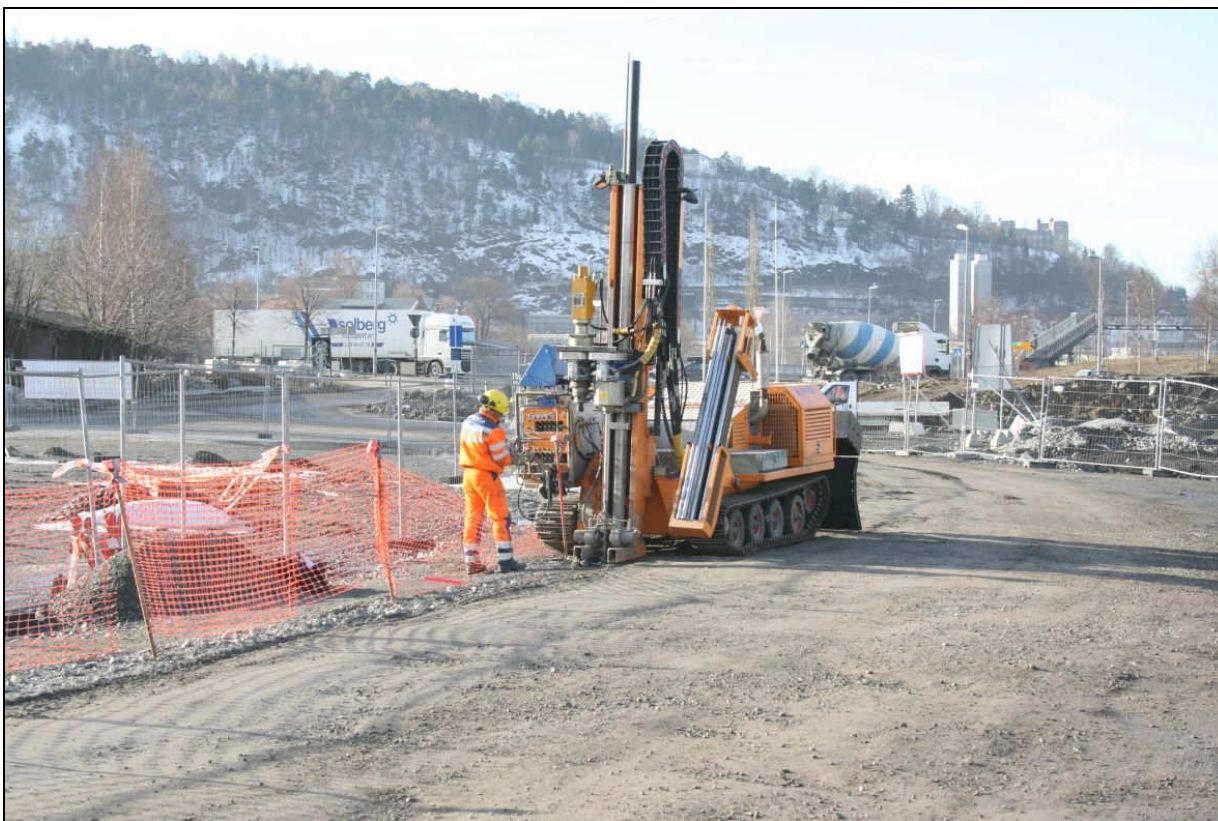
Figur 5: Borepunkt 1. Sett mot S (Foto: niku_ark_307697).

Det øverste laget 1 er moderne påført masse, i forbindelse med planering av området og senere tids bruk. Under dette lå lag 2-3, naturlige sjøavsatte lag bestående av grå marin leire og hvite skjell.

Det ble påvist mye vann 2 m under overflaten. Dette ble i felt tolket som grunnvann. Totalt ble det boret 4 meter.

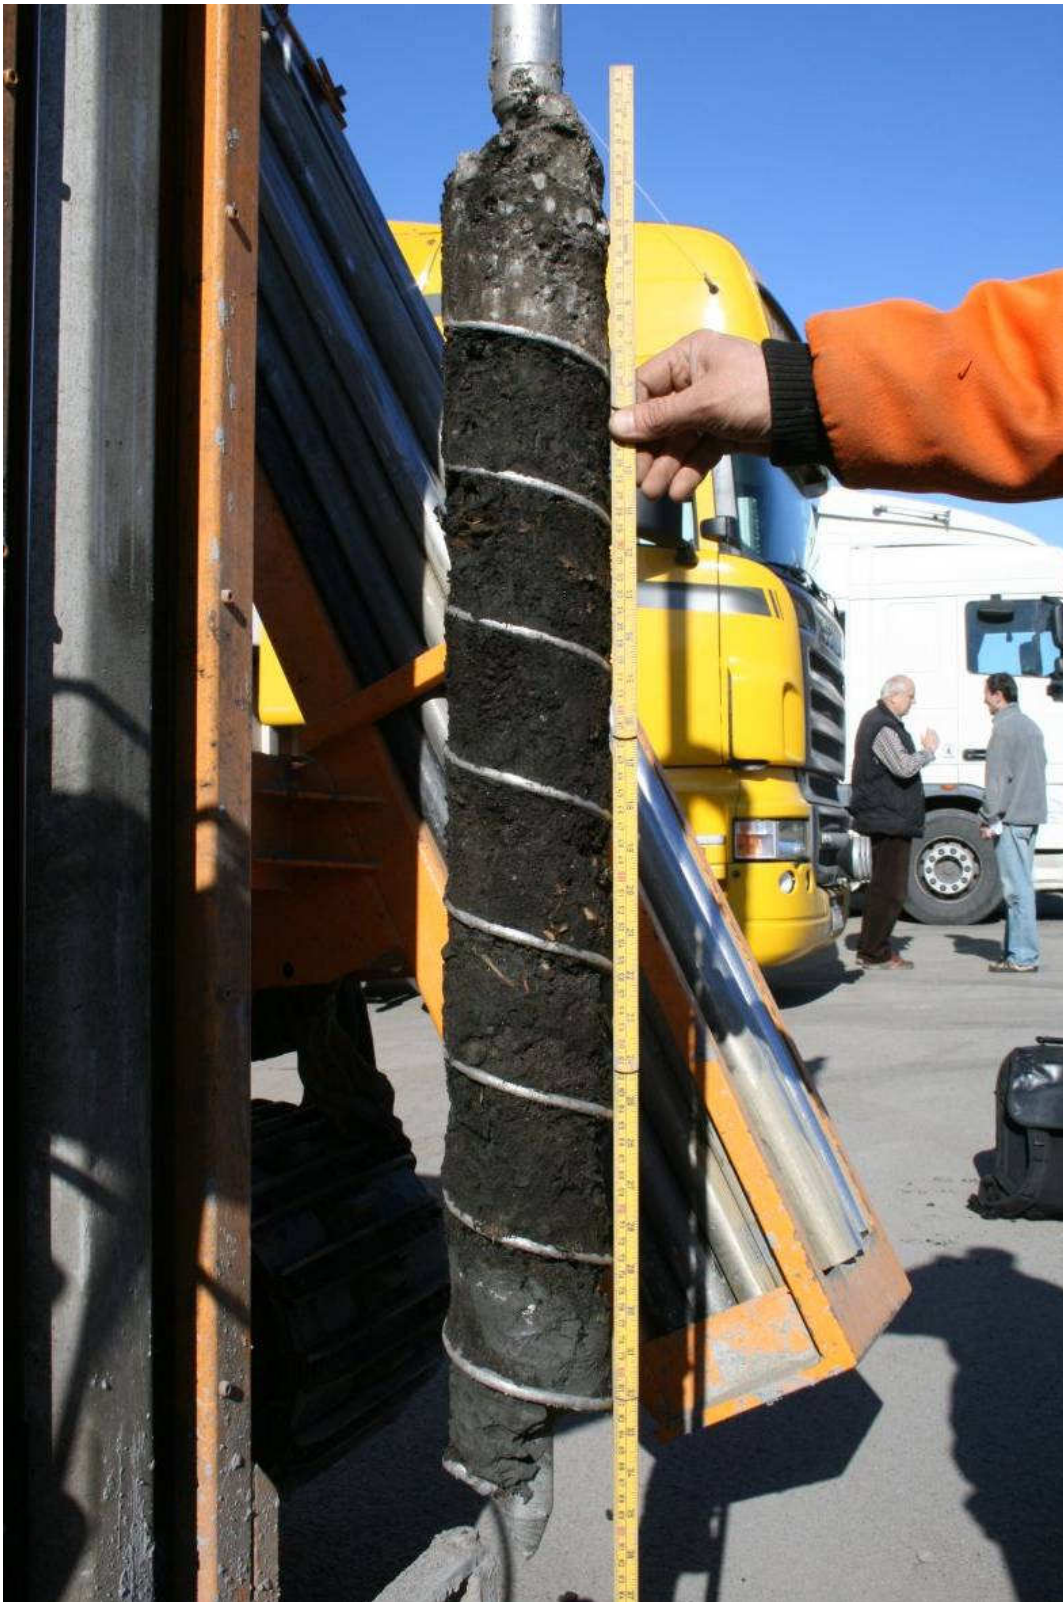
Figur 6: Boreprøve 5, M2 (1-2 m). Foto: niku_ark_300244.

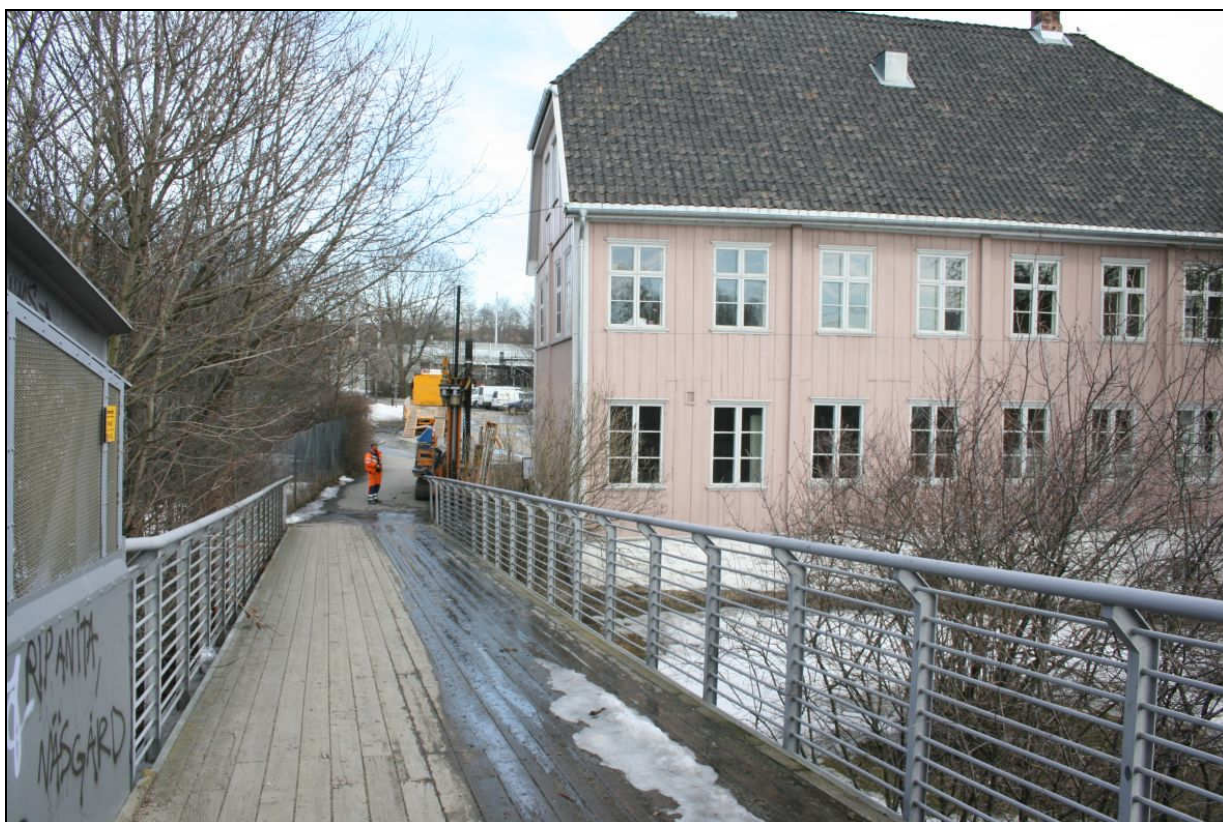
Figur 8: Borepunkt 8, inntil Saxegaarden (Foto: niku_ark_307710).

Borepunktet ble tatt rett nordvest for Saxegaarden, inntil den nye gangveien tilhørende gangbroen. Saxegaarden er bygget på grunnmur fra middelalderen. Lagene under dagens overflate er nummerert ovenfra og ned fra 1-11 (se vedlegg 7). I vedlegget er også hvert enkelt lags bevaringstilstand registrert.

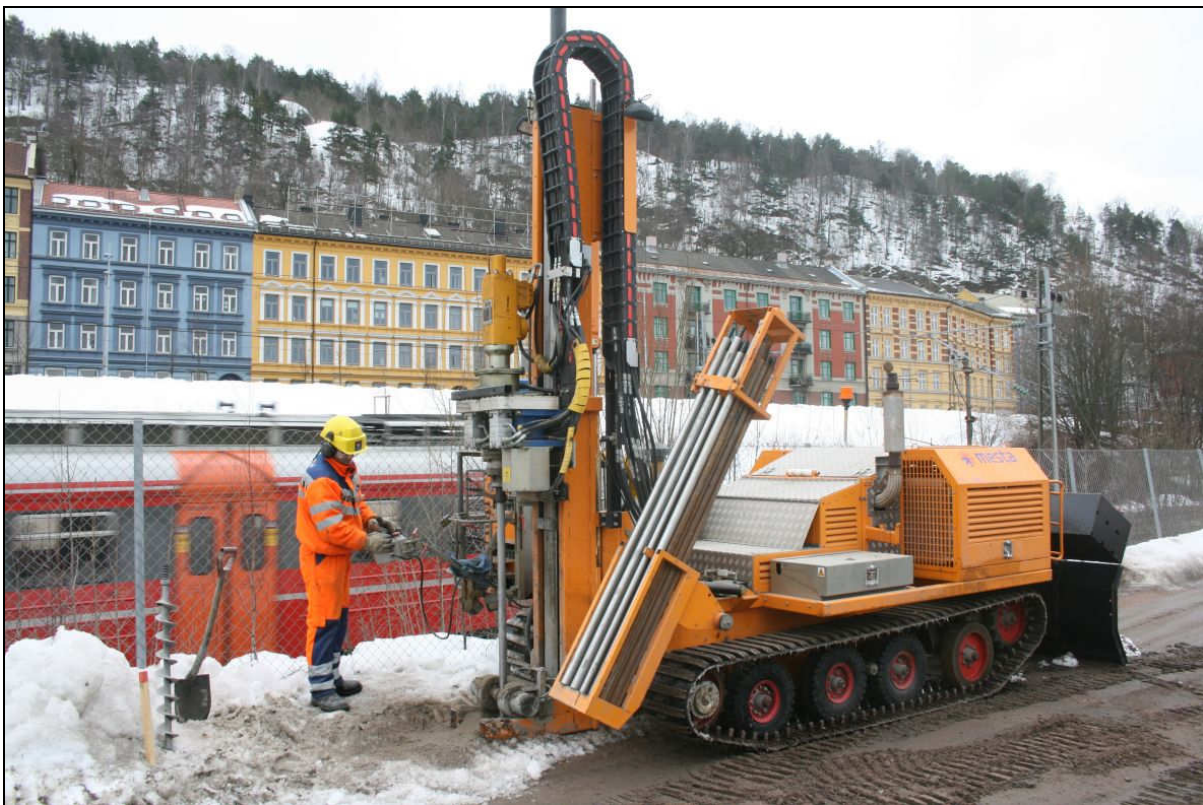
Det øverste lagene 1-2 er moderne påførte masser, i forbindelse med planering av området til jernbane. Under disse lå lag 3, som er et gråsvart organisk lag. Laget inneholdt treflis, mose, trekull og aske. Laget ble i felt tolket til å ha ligget i en mulig strandsone- ut mot Alnaelva. Lag 3 ligger ca 3,25 m under dagens overflate. Lag 4 består av grå marin leire med hvite skjell og sjøgress.

Det ble påvist mye vann 3,5 m under overflaten. Dette ble i felt tolket som grunnvann. Totalt ble det boret 6 meter.

Figur 9: Boreprøve 10. Sett mot SØ (Foto: niku_ark_300295).

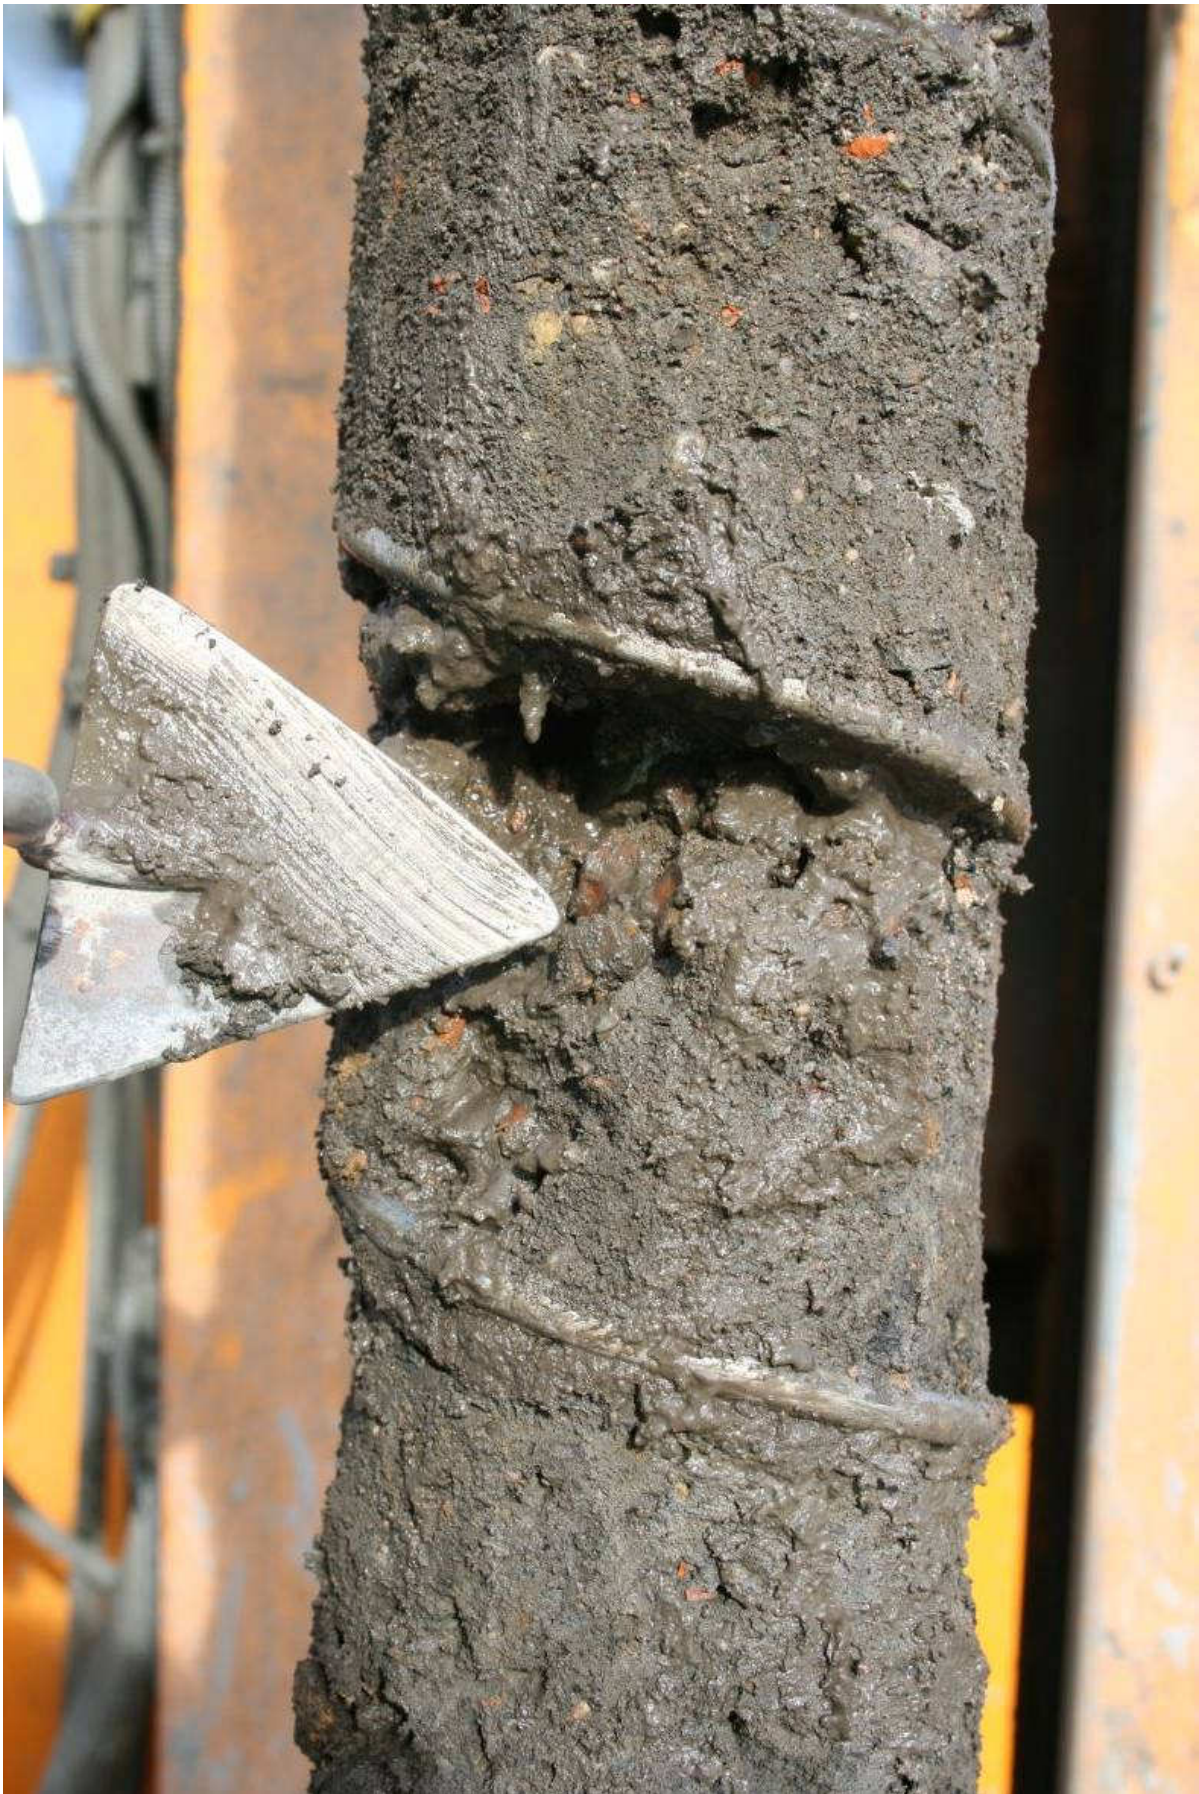
Figur 12: Boreprøve 14. Detalj med skjelettfragmenter (Foto: niku_ark_307580).

Skjelettfragmentene fra Lag 2, består av fragmenter fra minst fire virvler fra den øverste del av brystvirvelsøylen og fragmenter fra ribbein (Sellevold 2009, vedlegg 8). Skjelettfragmentene er katalogisert i Kulturhistorisk Museums Gjenstandsdatabase (C57287/1).

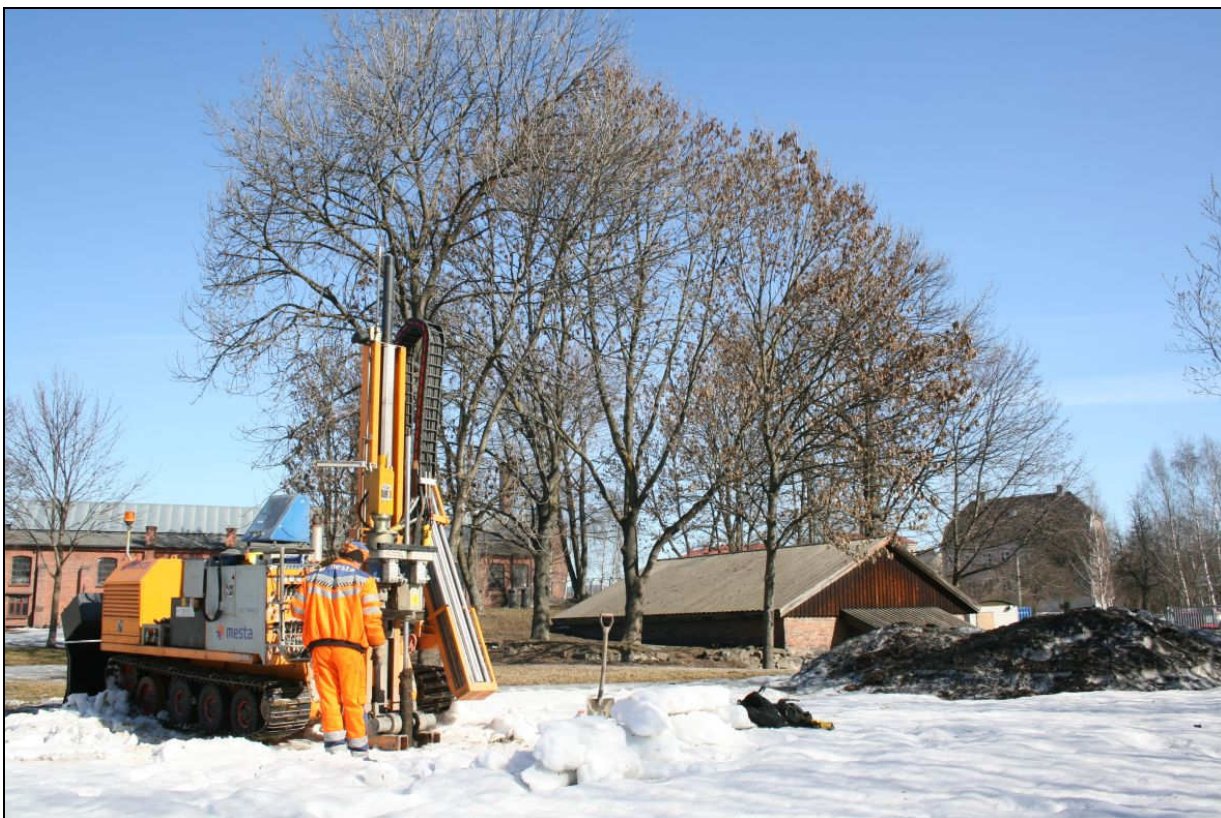
Figur 13: Borepunkt 15, sett mot N-NØ (Foto: niku_ark_307665).

Borepunktet ble tatt inne på parkområdet i middelalderparken, syd for kongsgården. Området lå i middelalderen mellom kongsgården og Alnaelvas utløp. Lagene under dagens overflate er nummerert ovenfra og ned med lag 1-8 (se vedlegg 7). I vedlegget er også hvert enkelt lags bevaringstilstand registrert.

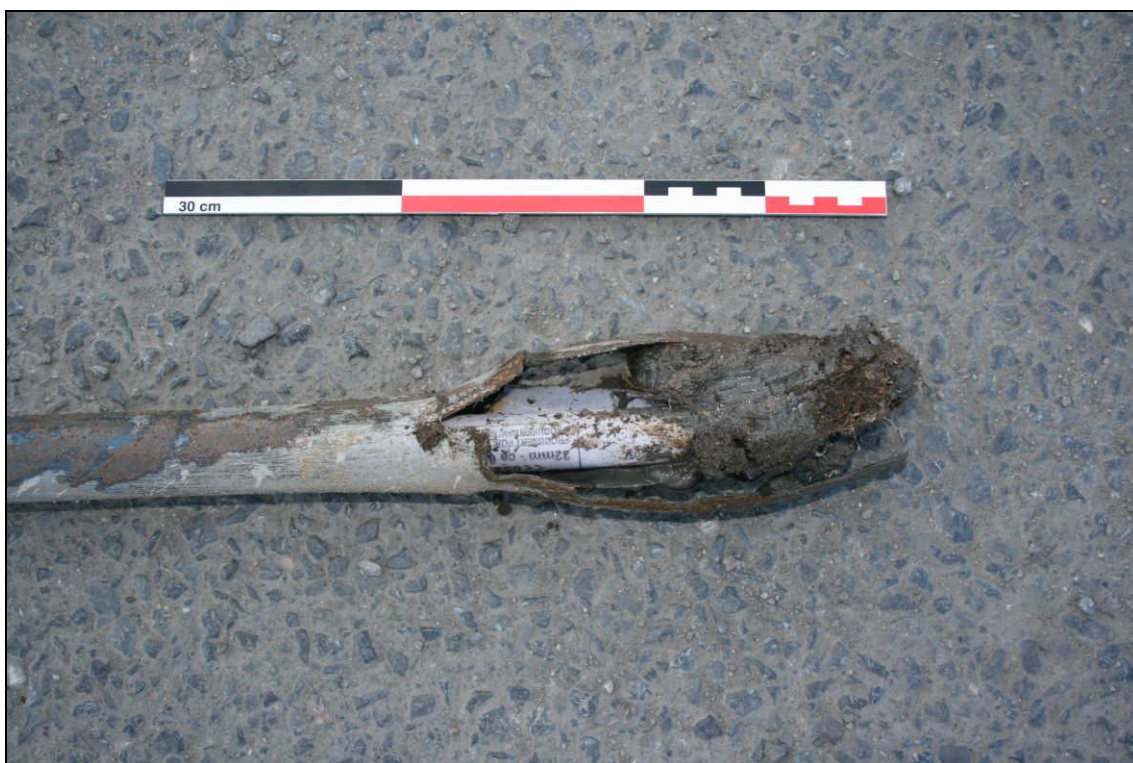
NIKU oppdaget ved en tilfeldighet den 23.04.09, at jernrøret i et av borehullene, trolig borehull 5 hadde blitt trukket opp igjen (se fig 14). Dette skyldtes at ved skyting av seismikken, gikk en del av sprengladningene ikke av. Dynamittkubben måtte hentes opp igjen for ikke å skulle kunne gå av på et senere tidspunkt. Dette ga mulighet til å vurdere hvor stor skade sprengladningen hadde hatt på kulturlaget da røret ble trukket opp igjen.

Slik det fremgår av bildet nedenfor (fig 14), er utvidelsen på jernrøret på ca 8 cm. I dette tilfellet ble det ikke påført ekstra skader på kulturlaget ved opptrekkingen, ettersom bredden på selve naverboret som opprinnelig gikk igjennom kulturlaget var 10 cm i diameter. Det er imidlertid sannsynlig at i de tilfellene hvor begge ladningene har gått av, er utvidelsen av røret større og vil kunne påføre større skade ved en eventuell opptrekking. Det er viktig at tiltakshaver/entreprenør varsler Riksantikvaren og NIKU når det skjer endringer i henhold til den opprinnelige planen. I utgangspunktet var avtalen at ingen av rørene skulle trekkes opp igjen.

Figur 14: Jernrør med sprengladning som er trukket opp igjennom kulturlaget. (Foto: niku_ark_307724).
