KL-FUNDAMENTER I HAVEN

Follobaneprojektet, Gamlebyen, Oslo

Tittel KL-fundamenter i Haven Follobaneprosjektet, Gamlebyen, Oslo	Rapporttype/nummer NIKU Oppdragsrapport 123/2015	Publiseringsdato [Publiseringsdato]
	Prosjektnummer 1020541	Oppdragstidspunkt 18.05.15
	Forsidebilde Kveldsgraving i Haven. (niku_ark_337903) Foto: Therese Marie Edman, NIKU	
Forfatter(e) Edman, Therese Marie	Sider 22	Tilgjengelighet Åpen
	Avdeling Arkeologi

NIKU Oppdragsrapport 123/2015

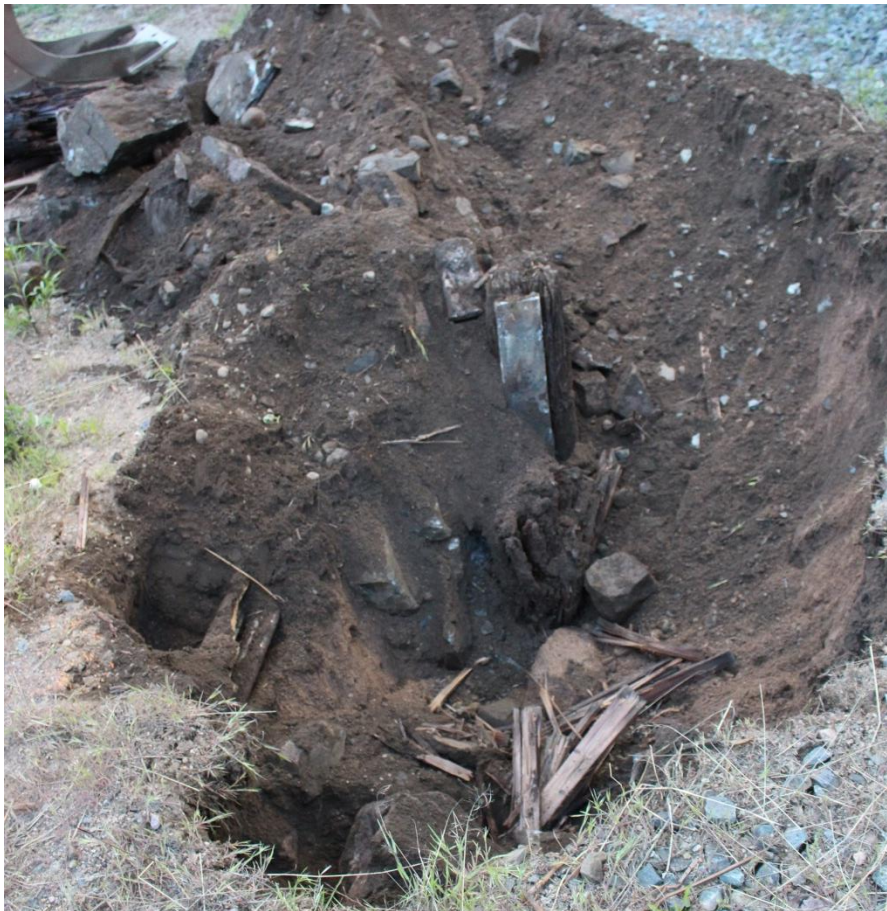
Den første sjakta var 1,2 x 2 m i toppen og 80 cm dyp. Den inneholdt kun moderne masser.

Figur 4: Sjakt ved punkt 1 med to fundamenter til gamle stolper, én i betong og stål og én i tre med steinskodd fundamentering. I nedre venstre hjørne synes også en samling kabler. Foto: niku_ark_337902.

Ved merkingen for punkt 1 ble det forsøkt gravd en sjakt, men denne ble avsluttet i en dybde på 80 cm etter at det ble påtruffet en bunt med kabler som det var usikkert om var i drift. I denne sjakta ble det også påvist to gamle fundamenter for master som det viste seg umulig å grave opp uten å dele dem opp med vinkelsliper. Det ble derfor gravd en sjakt rett ved siden av, noe lenger unna sporet, fordi det var en mulighet for at borepunktet måtte flyttes dit. Denne sjakta ble større og dypere enn de andre ettersom den var lenger unna sporet og plasseringen av borepunktet usikker.

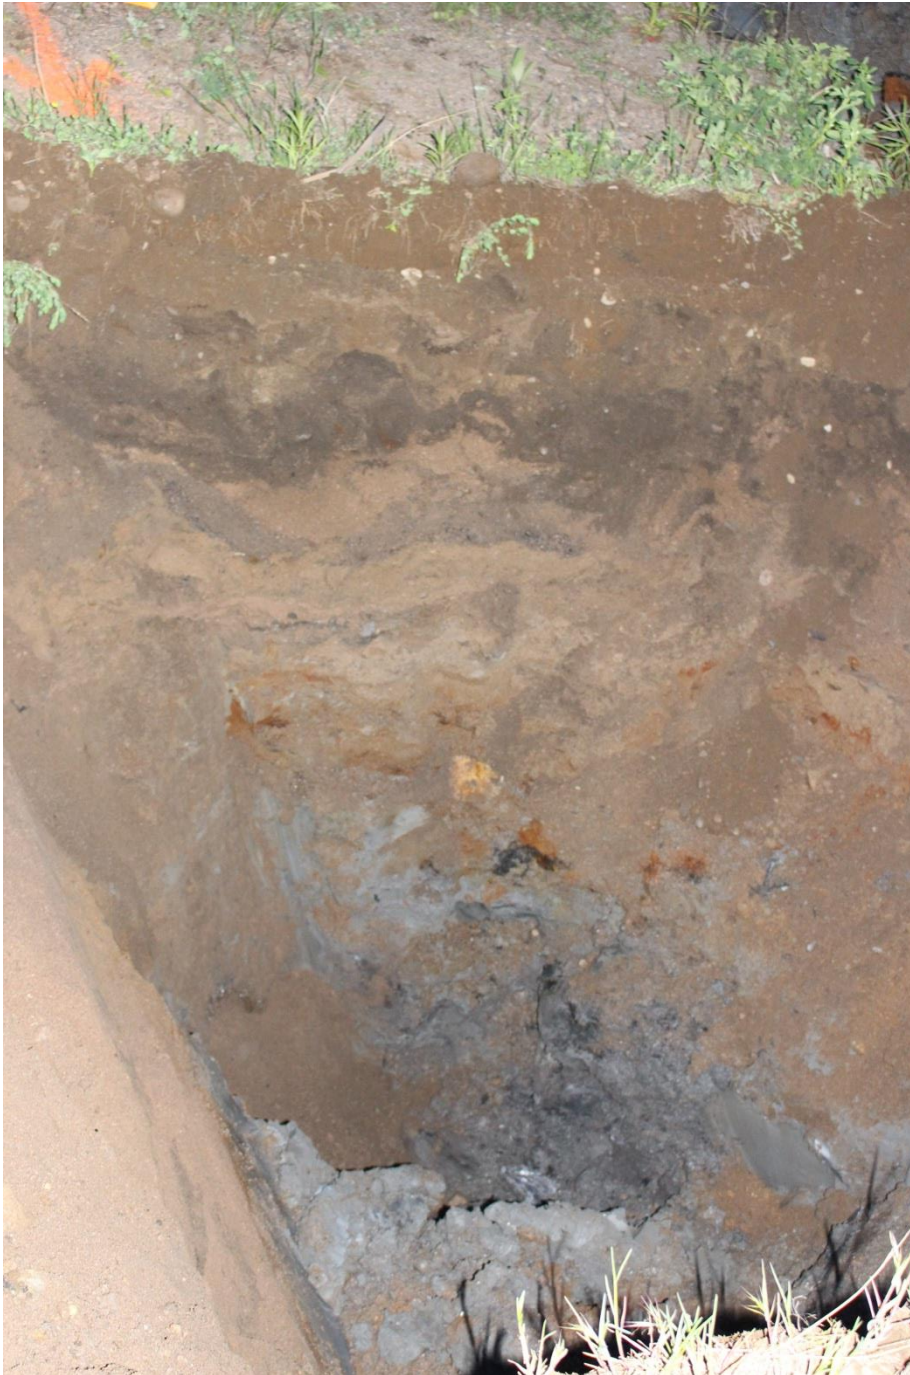
Den andre sjakta ved punkt 1 var 3 x 3 m i toppen, og 2,5 m dyp (merket på kart som punkt 7). Det ble påvist flere påførte sandlag, og deler av et svart kull- og slagglag, over sjøbunnsleire med skjell i. Det svarte kull- og slagglaget ble påvist i flere av sjaktene, og besto av hardpresset, glassaktig kull (trolig antrasitt), slag, pimpstein og tegl. Gravemaskinfører Mingeødegård hadde truffet på slike lag tidligere og fått forklart at det tidligere var vanlig praksis i jernbanen å ta avfallet fra damplokomotivene og annen jernbaneaktivitet og valse det utover for å lage nye, harde flater. Slagget i laget kan stamme fra produksjon av spiker og annet metall som brukes ved bygging av spor. Slike ting ble tidligere laget på stedet der jernbanen ble bygget.

Figur 5: Profilbilde av sjakt 7 ved punkt 1. Viser påførte sandlag og sjøbunnsleire i bunnen. Foto: niku_ark_ 337913.

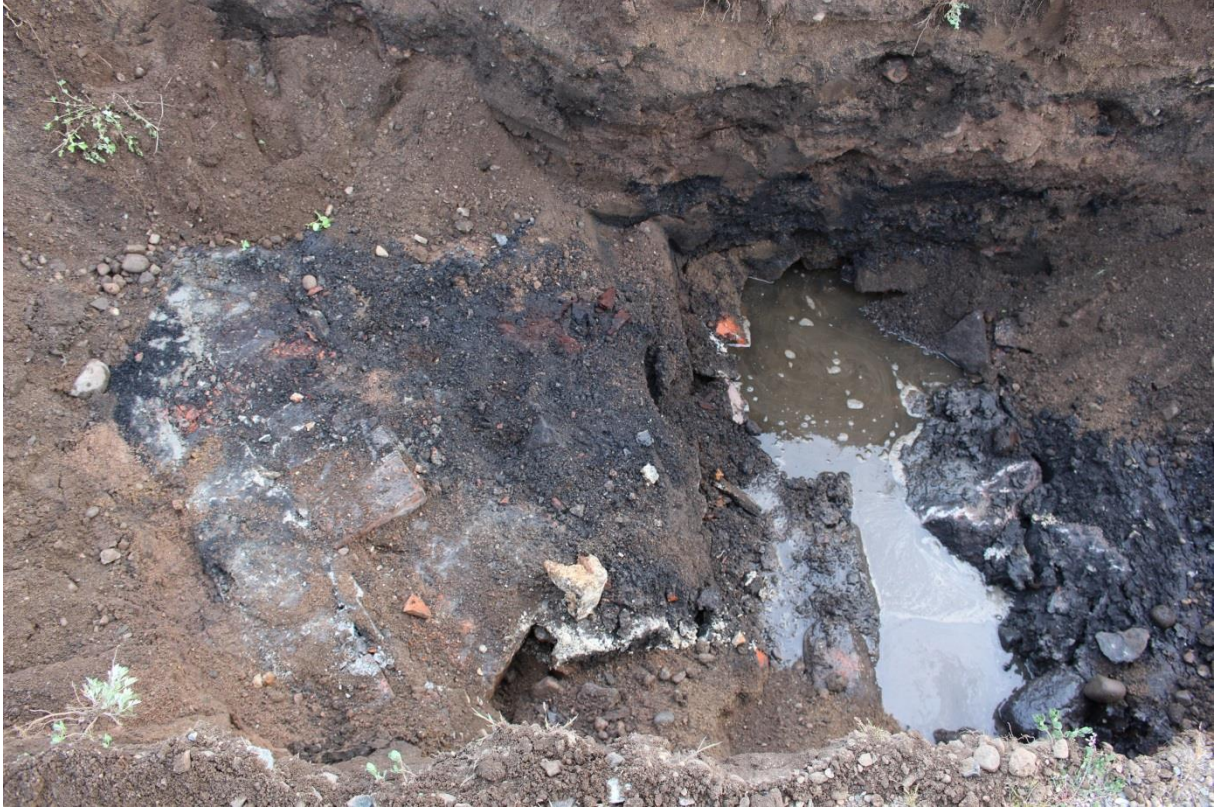
Sjakta var om lag 1,2 x 2 m stor, 1,3 m dyp og ble avsluttet i et omrotet kull- og sandlag med mye tegl og store steiner. I den østre enden av sjakta ble det påvist en eldre kulvert som var bygget i en blanding av stein og teglstein, sjakta ble derfor flyttet noe vestover. Toppen av kulverten lå 80 cm under markoverflaten. Rundt og over kulverten lå det et svart, hardt kull- og slagglag, likt det som ble påvist ved punkt 1. Over dette laget var det flere påførte sandlag.

Figur 6: Sjakt ved punkt 2. Til venstre synes teglstein i toppen av kulvert. Til høyre synes det svarte kull- og slagglaget, samt store steiner som var fylt rundt kulverten. Foto: niku_ark_337895.

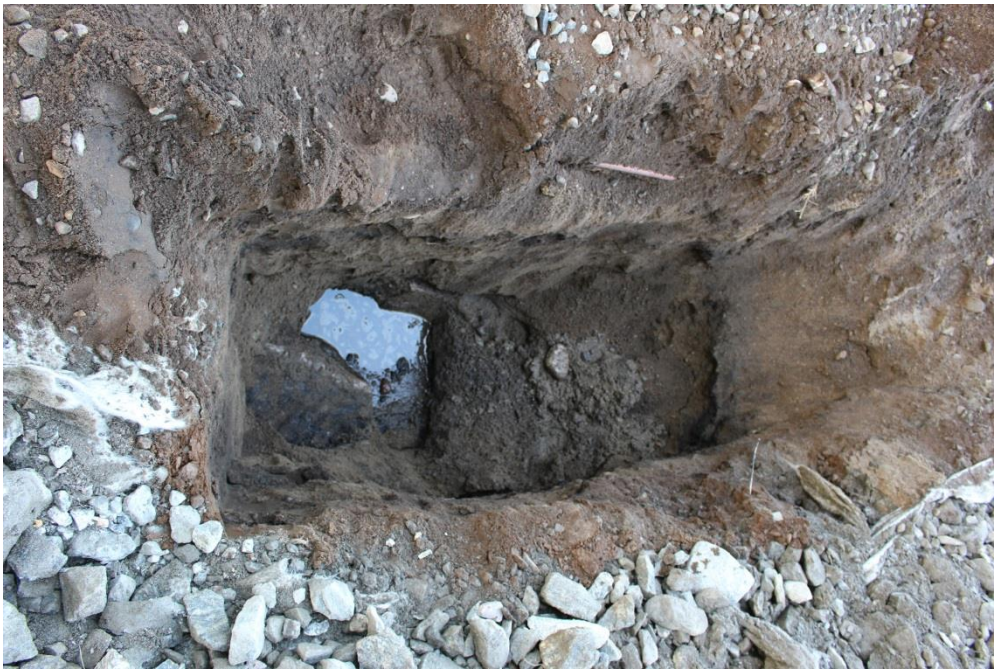
Sjakta var 1,2 x 2 m i toppen, men det ble påvist en fiberkabel i det øverste laget med pukkstein. Kabelen gikk parallelt med sporet og det var ingen mulighet til å utvide sjakta i bredden. Sjakta ble derfor gravd videre med smal skuffe. I det nordvestre hjørnet var det en kum, og sjakta ble derfor flyttet sørøstover så vi unngikk å ødelegge kummen. De øverste lagene besto av påførte masser av sand, grus og stein. Ved 1,2 m dyp ble det påvist flere store, tilhugde steiner som dannet en renne. Renna var dekket av et svart kull- og slagglag lik det som ble påvist ved punkt 1 og 2. Kull- og slagglaget var flatt på toppen og meget hardt. Sjakta var så smal at det var vanskelig å grave med maskin, så det ble gravd ned til 1,4 m for hånd. Da dekket renna hele bunnen av sjakta. Det var ikke mulig å utvide sjakta på grunn av kablene lenger opp, og det var dermed heller ikke mulig å fjerne steinene for å grave dypere.

Figur 7: Bunnen av sjakt ved punkt 3. Steinbygd renne kan sees til venstre, fylt med vann. Foto: niku_ark_337884.

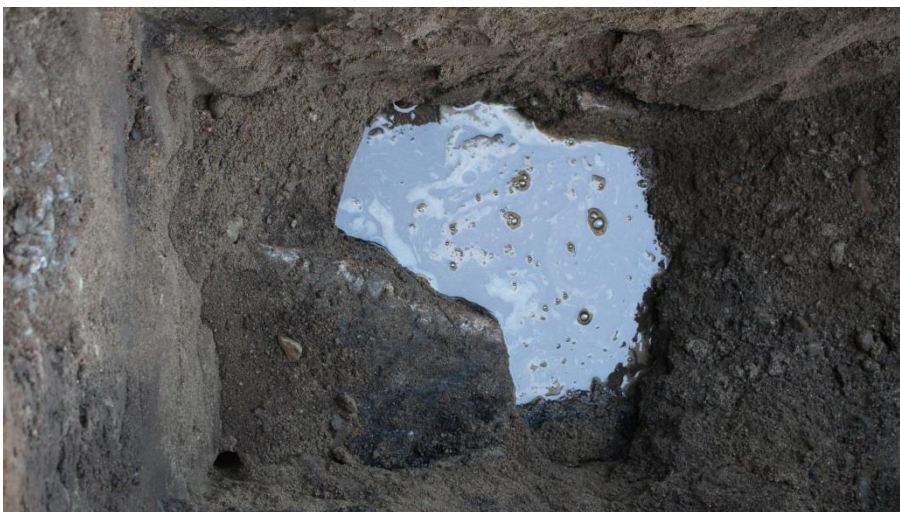
Figur 8: Detaljbilde av renne. Foto: niku_ark_337886.

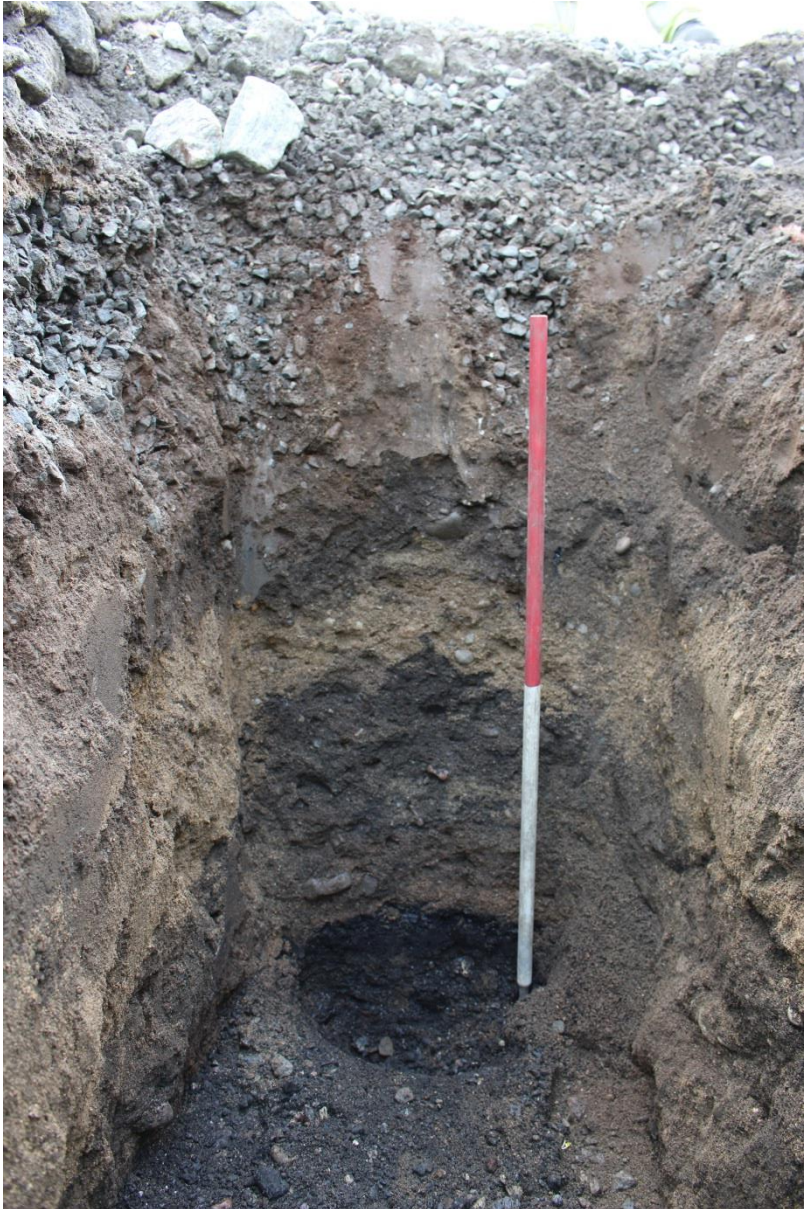
Sjakta var 1,2 x 2 m i toppen, og også her ble det påvist en fiberkabel helt i toppen i et lag med pukkstein. Sjakta ble gravd med smal skuffe ned til 1,7 m dybde og de nederste 50 cm besto av et svart, hardt kull- og slagglag, likt det ved punkt 1-3. Helt nederst ble det også påvist en røket kabel. Over det svarte kullaget var det flere påførte lag med stein, sand og grus.

Figur 9: Profilbilde av sjakt ved punkt 4. Nederst synes det svarte kull- og slaglaget. Foto: niku_ark_337877.

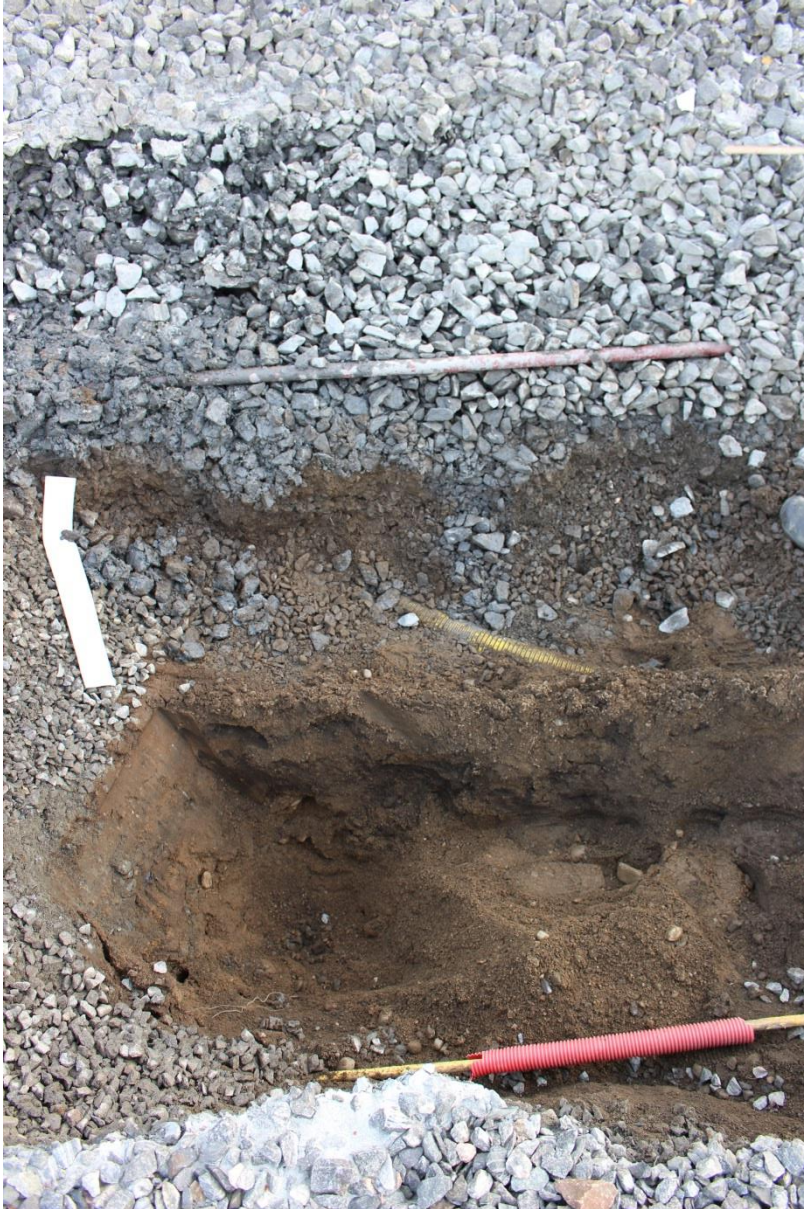
Sjakta var 1,2 x 2 m og det ble kun påvist påførte lag av sand og stein. Det ble påvist tre kabler i forskjellige dybder, noe som gjorde at gravingen ble stoppet på ca. 1,2 m dybde. Kablene lå ikke parallelt, men nærmet seg hverandre i den vestre enden av sjakta slik at det ikke var mulig å grave dypere med maskin. Det ble forsøkt gravd noe dypere med spade i et mindre hull, men det gjenværende området var for lite, slik at det nederste laget det ble forsøkt gravd gjennom, som besto av mørk sand og rullestein, raste ned i hullet.

Figur 10: Sjakt ved punkt 5. Øverst sees fiberkabel, og under denne én kabel på hver side av sjakta. Foto: niku_ark_337874.

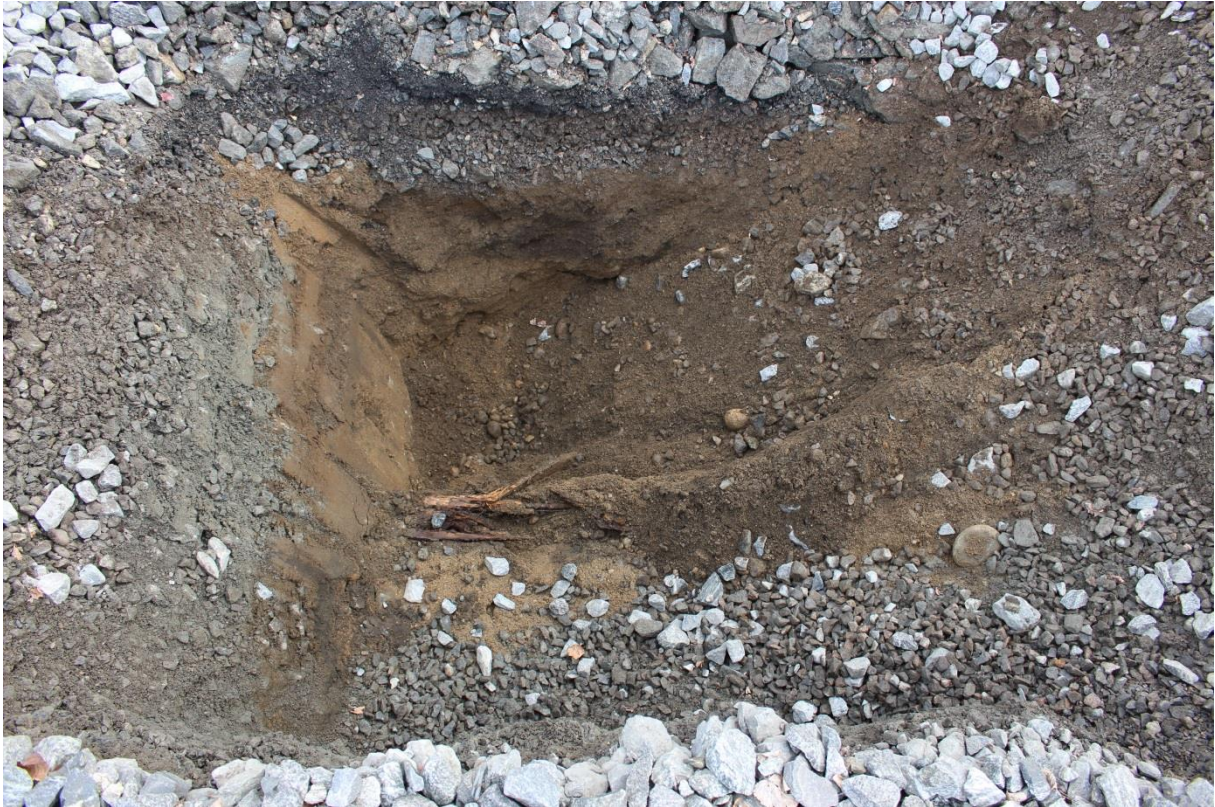
Sjakta var 1,2 x 2 m, og her ble det også kun påvist påførte lag av sand og stein. Det ble påvist en fiberkabel øverst i den ene kanten av sjakta, men dette påvirket ikke gravingen. Det ble også påtruffet en kabel på 1,35 m dyp, som antagelig ikke var i bruk. På grunn av kabelen ble det gravd videre med smal skuffe ned til 1,6-1,7 m dyp. I bunnen av sjakta ble det påvist et steinlag og her ble det funnet et dropspapir fra 1990-tallet.

Figur 11: Sjakt ved punkt 6. Midt i bildet sees treverk som lå over en kabel. Foto: niku_ark_337868.
