ULLERUD GÅRD, FROGN KOMMUNE

Konsekvensutredning og kulturhistorisk vurdering

Tittel Ullerud gård, frogn kommune Konsekvensutredning og kulturhistorisk vurdering	Rapporttype/nummer NIKU Oppdragsrapport 75/2012	Publiseringsdato [Publiseringsdato]
	Prosjektnummer 1020230	Oppdragstidspunkt Mai 2014
	Forsidebilde Ullerud gård. Foto: NIKU	
Forfatter(e) Kari Larsen, Anne-Cathrine Flyen	Sider Skriv inn antall sider	Tilgjengelighet Åpen
	Avdeling By og landskap

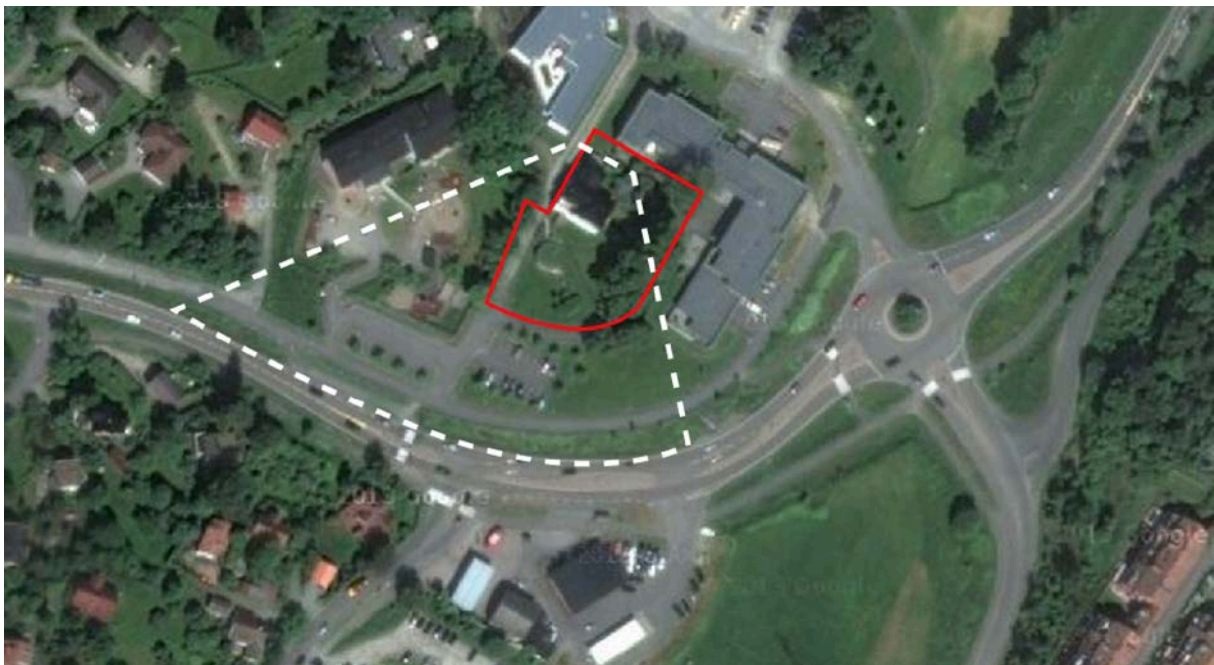
Figur 1 Området regulert til hensynssone bevaring markert med rødt, og influenssone markert med hvit, stiplet linje

Analyseområdet omfatter det arealet som er avsatt til byggetrinn 2, se figur 6 og 7. I tillegg omfatter analysen et tilhørende influensområde. Influensområdet er det samlede området der en kan forvente virkninger av tiltaket på kulturminner og kulturmiljøer. Den del av influensområdet som ligger utenfor det definerte planområdet kan bli påvirket av tiltaket og/eller må sees i sammenheng med arealer innenfor planområdet. I foreliggende analyse har vi valgt å avgrense influensområdet til områder som ligger sør/sør-vest for det regulerte bevaringsområdet, se figur 1. Denne inndelingen ansees som fornuftig mht å framstille beslutningsrelevant informasjon.

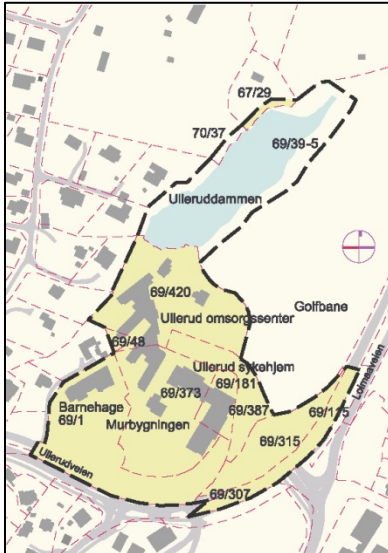
Figur 2 Kart som viser eiendomsforhold i området. Eiendommene eiet av kommunen innenfor planens begrensning er markert med gul farge (kilde: Planprogrammet).

Frogn kommune har vedtatt at det skal bygges nytt sykehjem på kommunens eiendom på Ullerud (se kart figur 2).

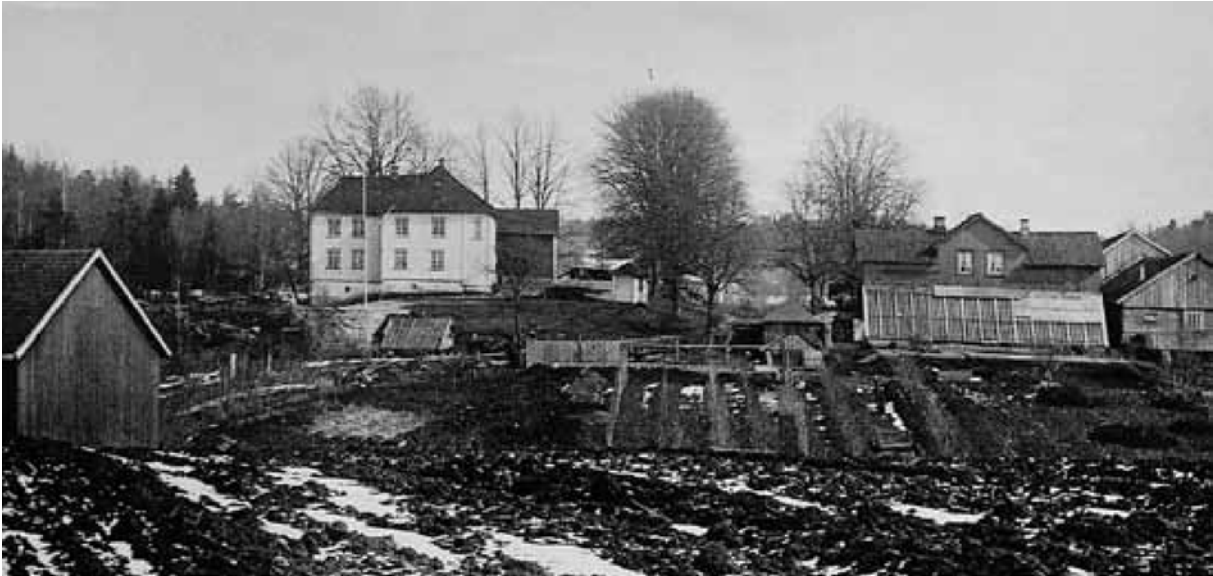
Figur 8b Ullerud gård slik den antagelig var på Vennemos tid (antas 1910-20) sett fra dagens bensinstasjon. Murhuset er nytt, lindetrærne er allerede store, mesteparten av jorda rundt huset er dyrket og det er oppført mange driftsbygninger bl.a. til høyre for og bak murhuset. Til høyre gartnerboligen fra Samuelsons tid. Gamle Osloveien som før hadde tracé over tunet skimtes foran murhuset. Foto: Alida Brun. Verneforeningen Gamle Drøbaks samlinger.

Anton Vennemo, som overtok Ullerud i 1912, var en dyktig bonde og rehabiliterte gården på få år. Han bygget bl.a. flere driftsbygninger (stall, fjøs), sagbruk og kraftverk i bekken, og oppførte dagens murhus etter at hovedbygningen i tre brant ned i 1914. Vennemo skilte ut flere eiendommer i 1916-1917, og til slutt solgte gården. I løpet av de to første tiårene av 1900-tallet ble et stort antall villaeiendommer skilt ut fra Ullerud. Det gamle våningshuset på Ullerud brant i 1914, og dagens murbygning ble reist kort tid etterpå.

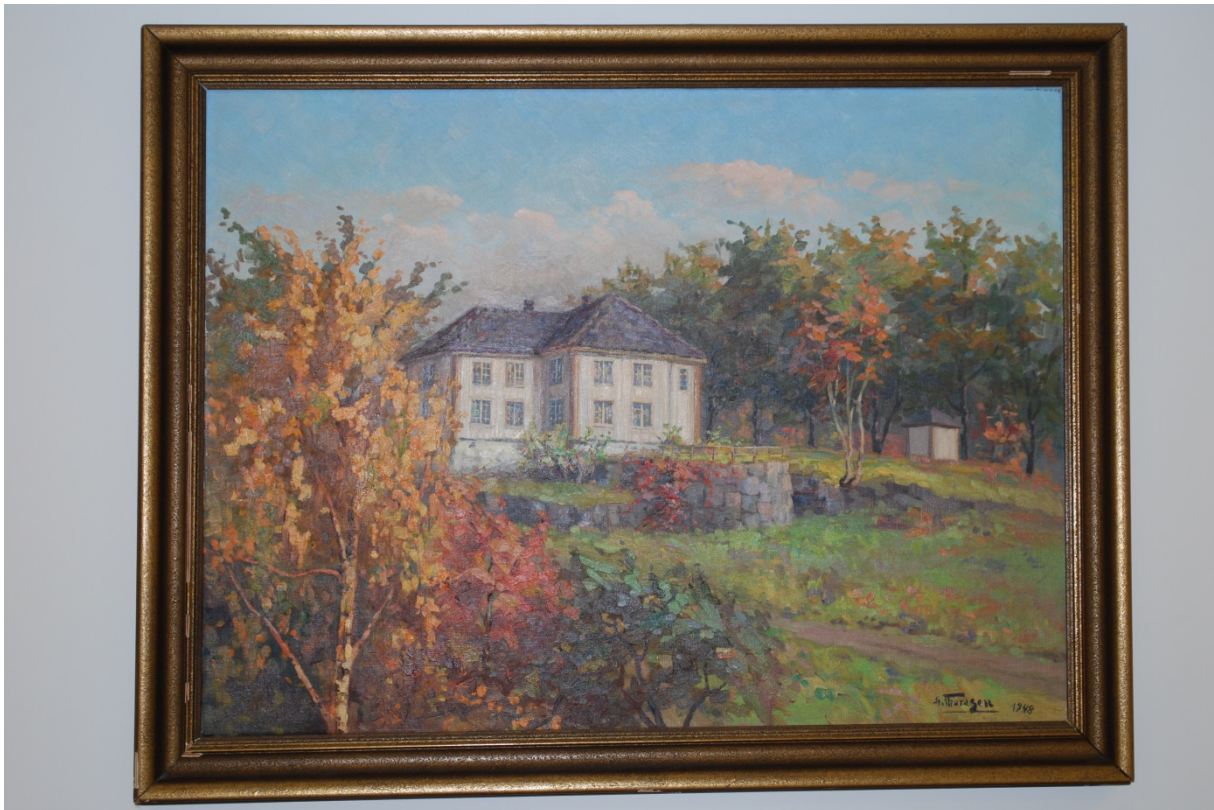
Figur 9 Anlegget slik det så ut før bygningen brant tidlig på 1900-tallet. Maleriet henger i dag inne i hovedhuset.

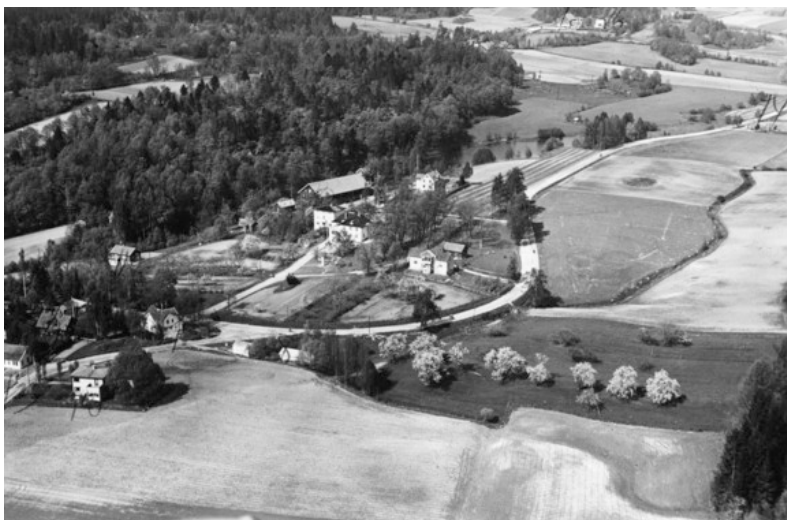
Figur 10 Ullerud gård, 1954 (www.digitaltmuseum.no)

I denne perioden ble sidebygningen vest for hovedbygningen oppført. Sidebygningen og driftsbygningen ble revet for få år siden i forbindelse med første byggetrinn av Ullerud sykehjem (2005) Samtidig ble også flere av lindetrærne i den ene rekken av alleen felt. Det skal ha vært minst

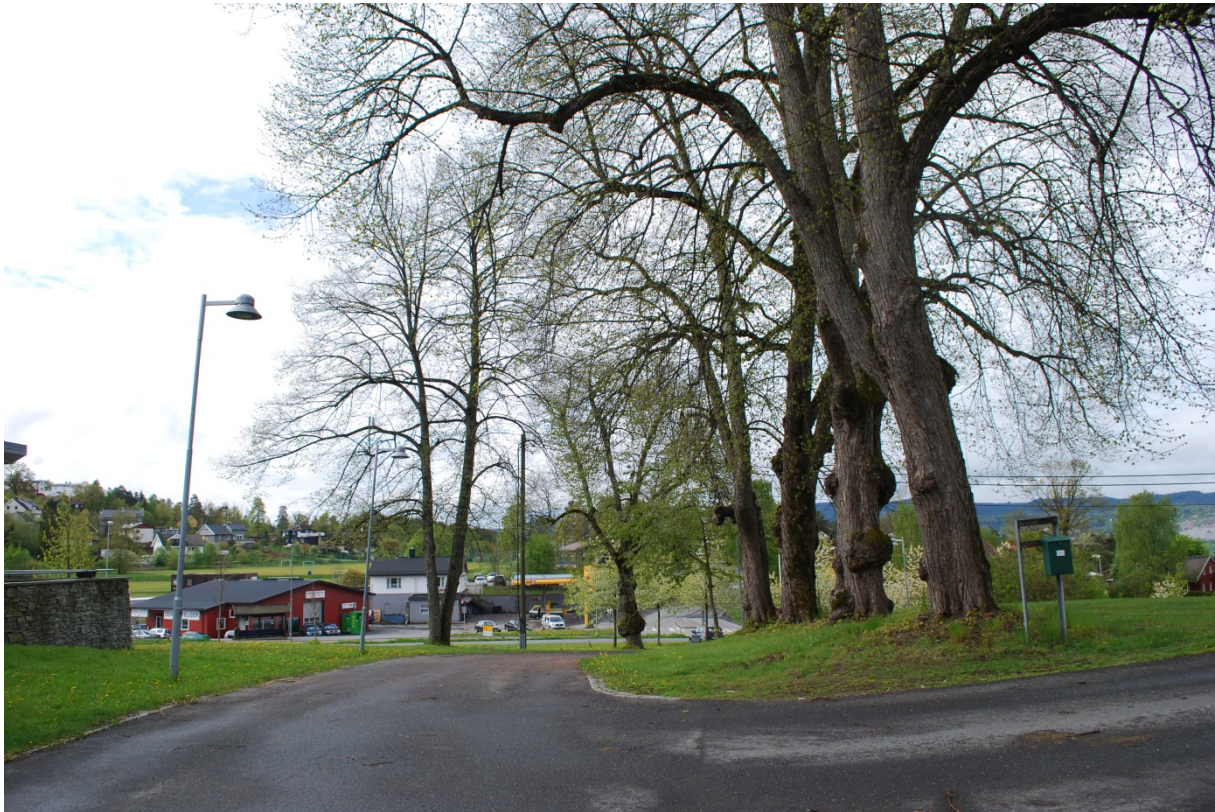
Figur 11 Deler av alleen i dag.

Alléen skal tidligere ha bestått av minst 22 lindetrær før, men etter omfattende utbygging 2005-2011, står det i dag kun 9 stk, hvor av 7 stk. på rekke langs atkomstveien som omfattes av bevaringsområdet og to på nedsiden av veien som ikke omfattes av bevaringsområdet (se også figur 11).

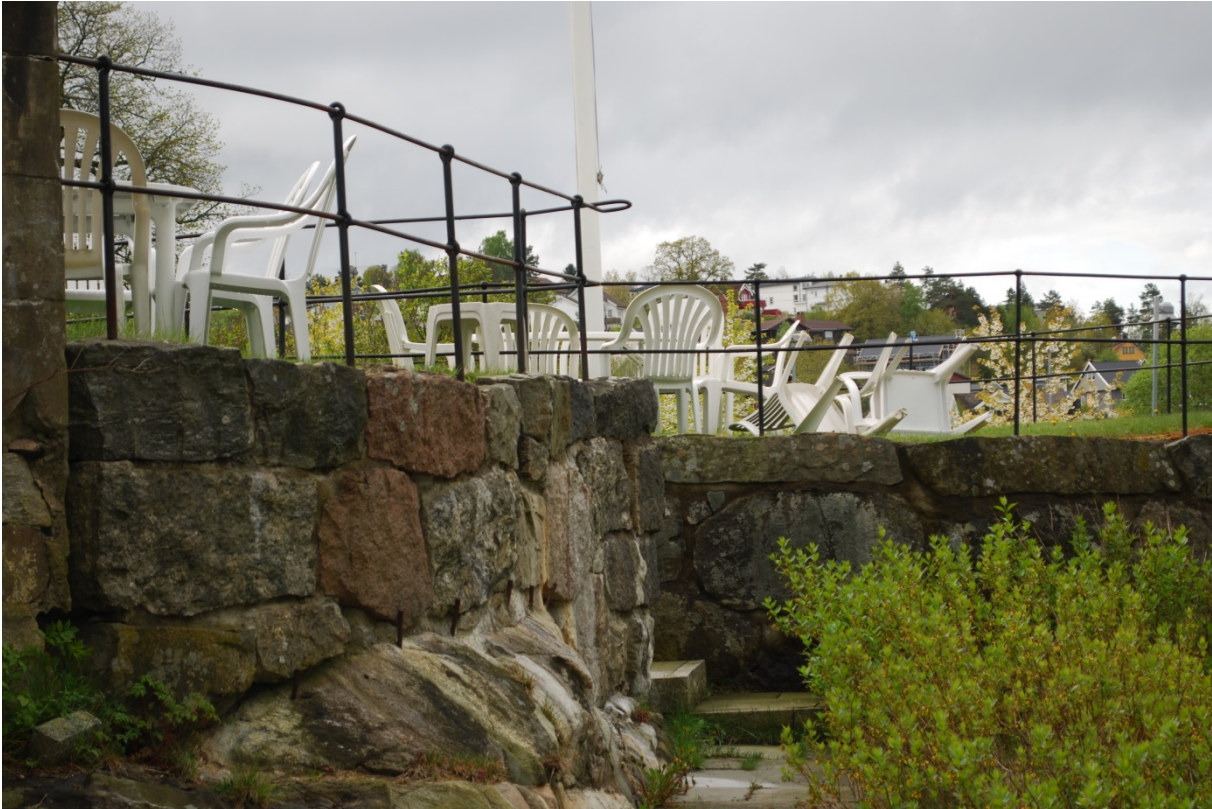
Figur 12 Detalj fra hagen.

- Understreker monumentaliteten
- Fin terrassering, originale murer i god stand
- Flaggposten/utsiktsstedet er murt opp i naturstein og understreker anleggets monumentalitet sett fra Osloveien

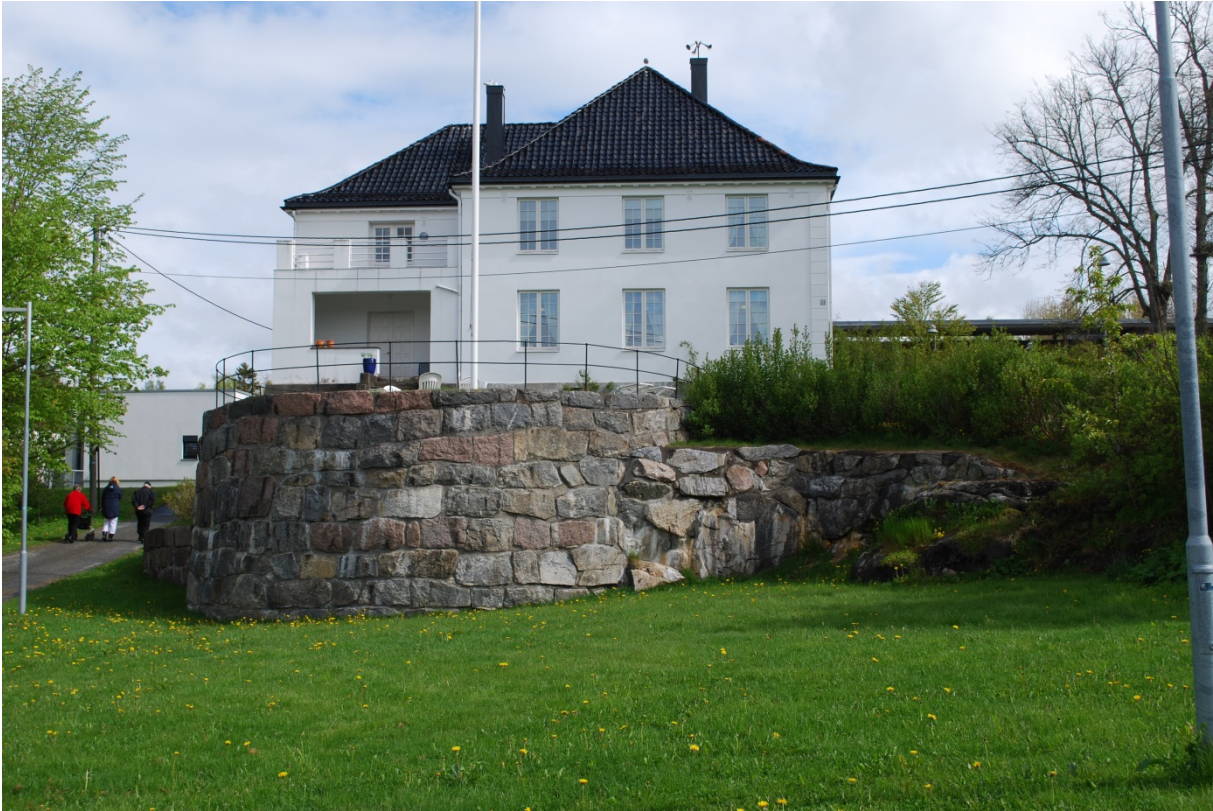
Figur 13 Anlegget i dag, sett fra Osloveien.

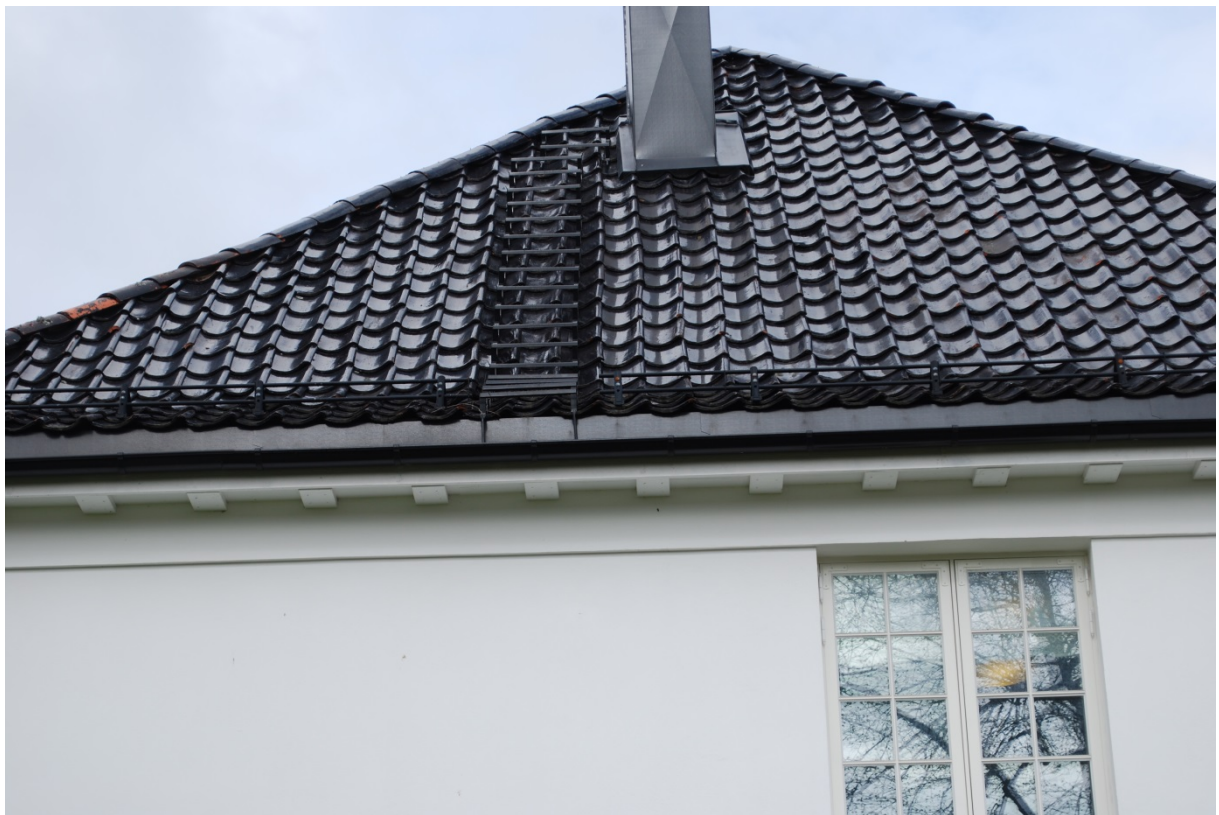
Figur 14 Nytt tak og nye vinduer.

Dagens murbygning er oppført i 1914, etter at det tidligere trehuset som stod her brant ned tidlig på 1900-tallet. Murbygningen er oppført med tilnærmet samme dimensjon som det tidligere huset (se Figur 7 og 10). Murbygningen er i etterkant bygget om og bygget på, og har også nylig gjennomgått en nokså radikal oppussing, spesielt innvendig. Innvendig fremstår bygningen nå med svært få opprinnelige overflater, vinduene er nye og materialbruken for øvrig er ikke i tråd med bygningens opprinnelige overflater. Utvendig er det også skjedd endringer, blant annet er vinduer som nevnt byttet, det er føyd til et verandabygg i forkant og tilbygget i bakkant av bygningen har fått et nytt opplett (se figur 6).

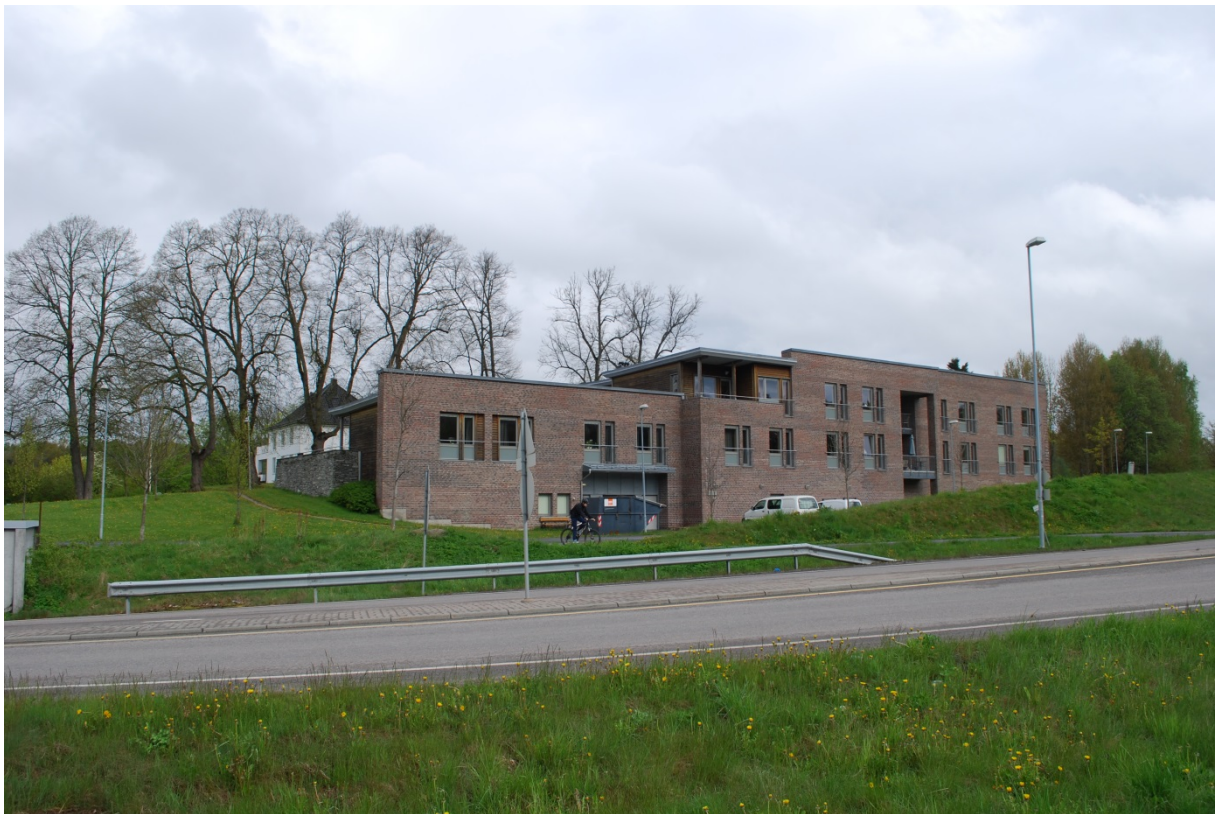
Figur 15 Dagens sykehjem hindrer innsyn ved innkjøringen til Drøbak.

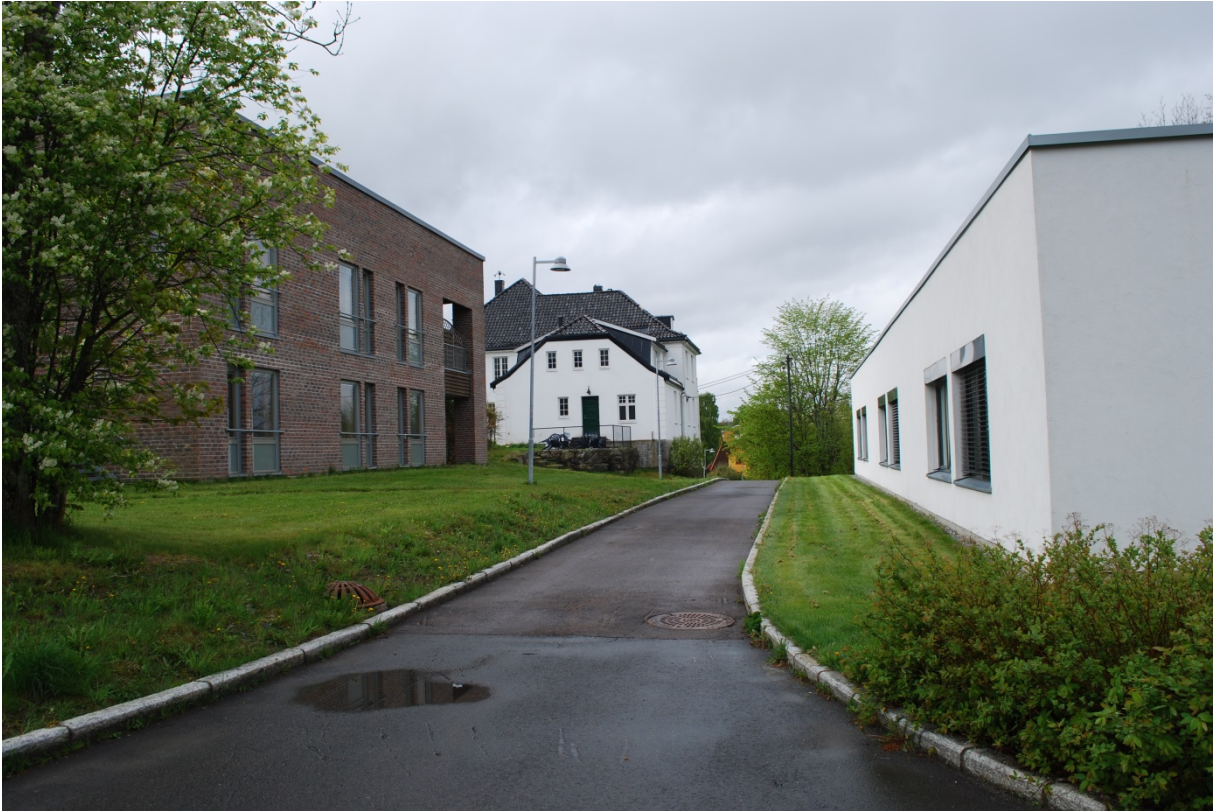
Figur 16 Dagens sykehjem og omsorgsboligene har bygget inn Ullerud gård fra nordsiden, og ligger tett på murhuset og hageanlegget.

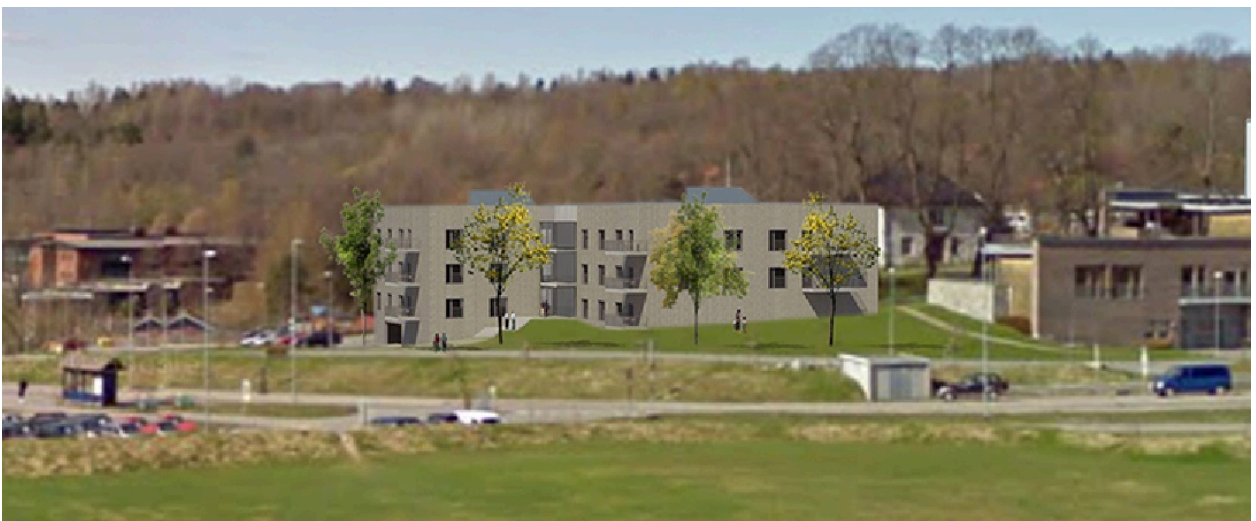
Figur 17 Fotomontasje – fremtidig situasjon kulturmiljøet vil inngå i, gløtt inn mot murhuset mellom planlagt byggetrinn 2 og eksisterende bygg sett fra sørøst, til venstre i bildet ny Ullerud barnehage (2008)

Utbyggingen av trinn 2 av Ullerud sykehjem, vil ikke berøre bygningen eller hageanlegget direkte. Tiltakets virkning er knyttet til reduksjon av lesbarhet og redusert opplevelsesverdi. En utbygging i tråd med planen, vil medføre at opplevelsen av miljøet og bygningen som monumental vil svekkes betydelig. Dette gjelder først og fremst opplevelsen av anlegget når en kommer fra Drøbak, og virkningene fra nærområdet ellers (se også fotomontasjer av planlagt utbygging, figur 17-18 a, b).

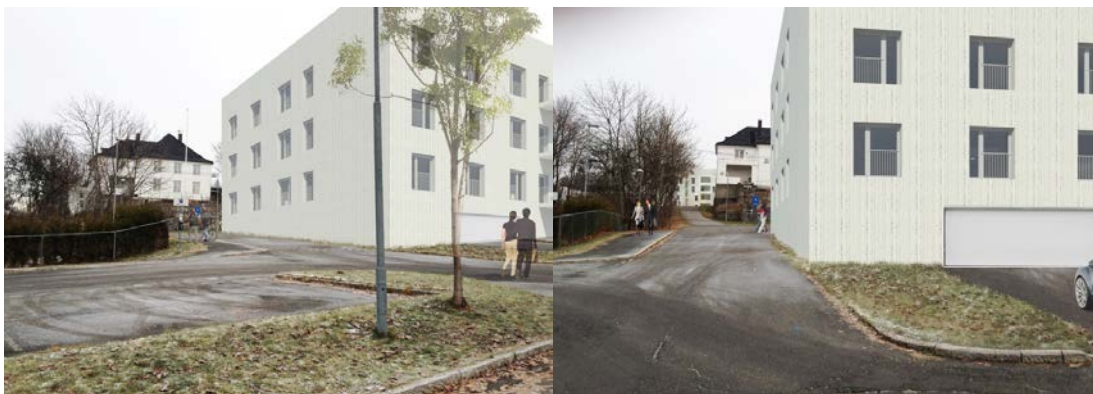
Figur 18 a og b - Fotomontasjer – fremtidig situasjon kulturmiljøet vil inngå i, gløtt inn mot murhuset
