JOSEFINES GT.30, OSLO

Undersøkelse av opprinnelige farger i utvalgte interiører,
revidert juli 2016

| Tittel Josefines gt.30, Oslo Undersøkelse av opprinnelige farger i utvalgte interiører, revidert juli 2016 | Rapporttype/nummer NIKU Oppdragsrapport 154/2015 | Publiseringsdato 01.07.2016 |

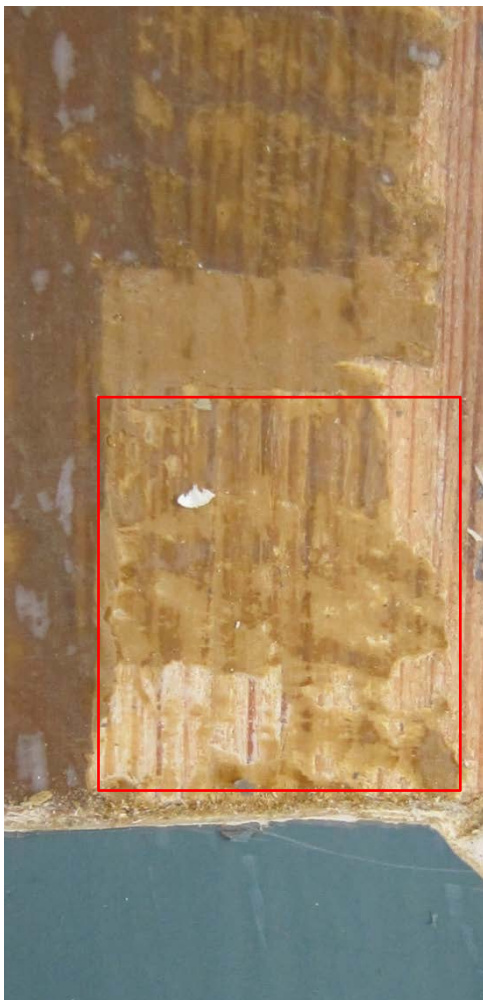
Ytterdørenes utsider var ådret.

Figur 1 Hoveddør utside. Første lag ådring samt bunnfargen er markert ut. Foto: NIKU 2015.

Ådringen på ytterdørene bør avdekkes i et større område før rekonstruksjon for å finne ut om det er malt noen karakteristika for en bestemt type tre i treimitasjonen, som f.eks. margstråler ved eikeimitasjon.

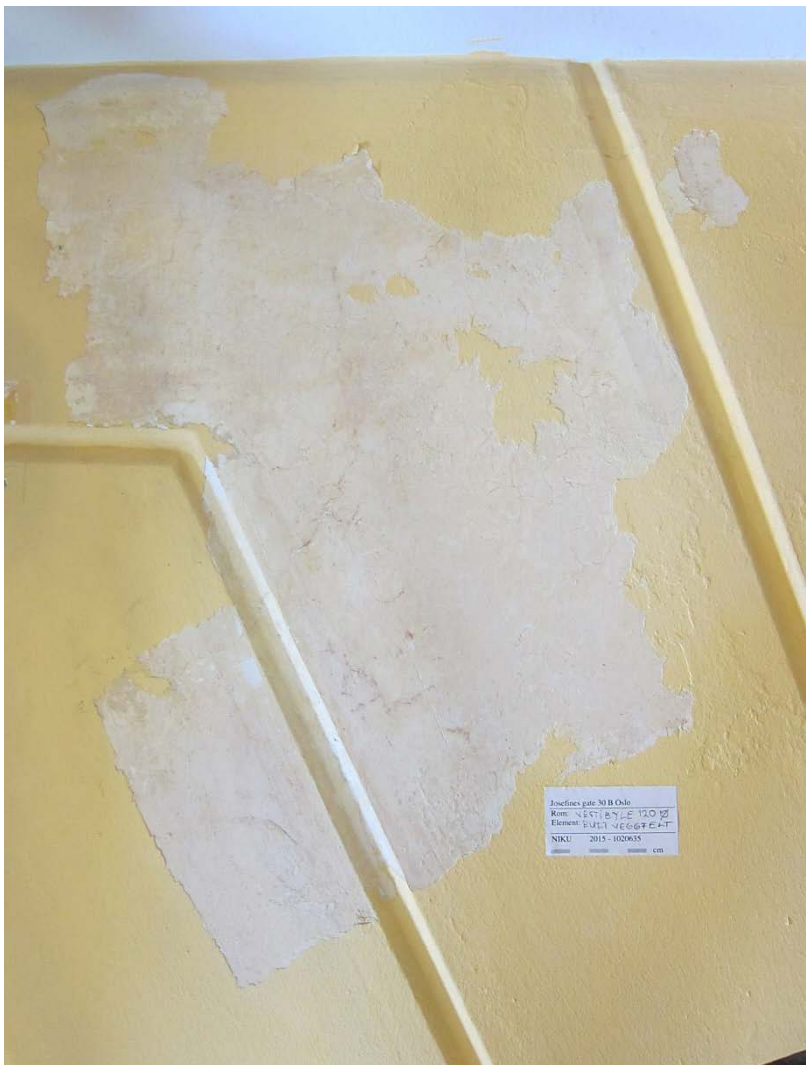
De kvaderinndelte buefeldene over dørene er skilt ut med en rosa steinimitasjon. Kvaderbuene har en lys rødlig beige bunnfarge. Den svært tynne mørk rosa marmoreringen er påført vått-i-vått med bunnfargen. Over ligger et transparent, upigmentert lag. I mikroskop kan man se at det transparente laget har vært eksponert og tilhører den første oppmalingen fordi overflaten er slitt og oppsprukket.⁵ En mulig tolkning er at laget er et polèrlag i voks, og at dette har gitt marmoreringen dybde, glans og også beskyttelse av det tynne dekorlaget. .

Figur 2 Rom 120. Marmorering på kvaderbue. Foto: NIKU 2015.

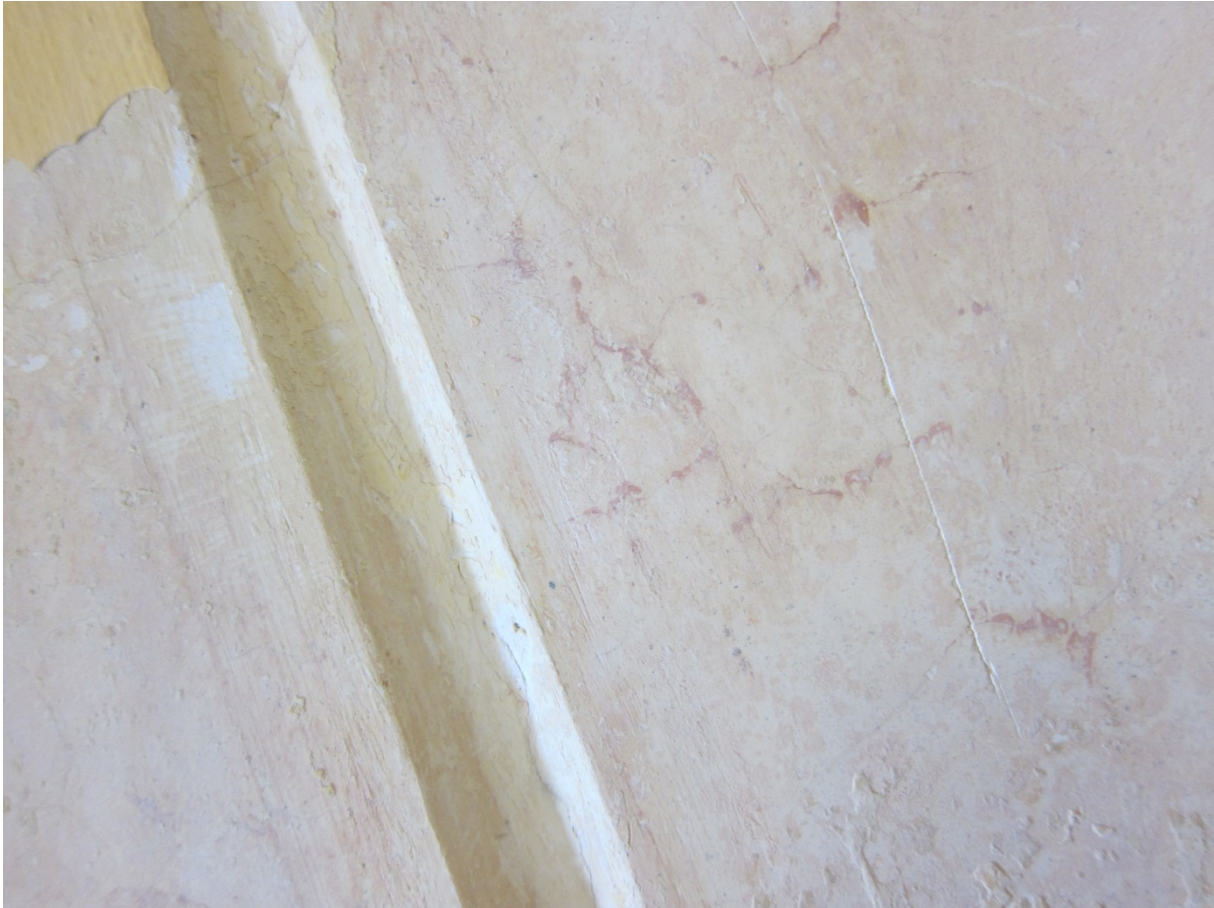
Figur 3 Rom 120. Marmorering på kvadbue, detalj. Foto: NIKU 2015.

Kvadbuen over dørene er malt lys dempet rosa med mørkerosa marmoreringer, vått-vått. Funn på materialprøve viser at kvadbuen har hatt et transparent lag på limfargen. En mulig tolkning er at dette er et vokslag som ved polering kan ha gitt mer glans til kvadbuens overflate.

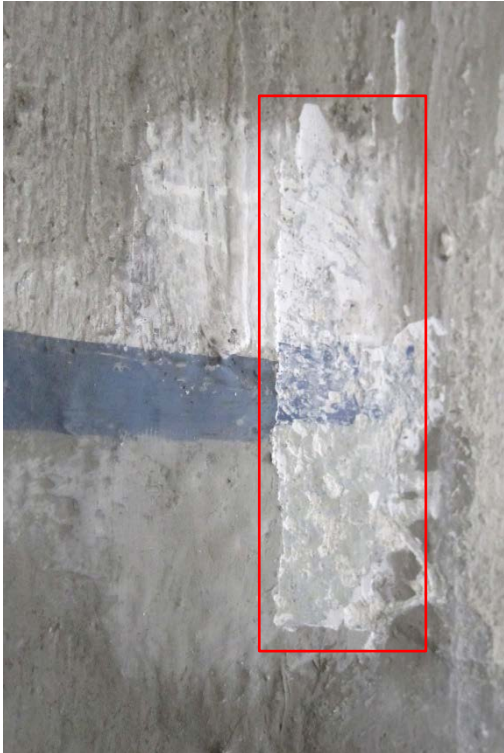
I trapperommet ligger det første laget i fase 1A på en grovere overflate enn i inngang og vestibyle. Den malte brystningen var i fase 1A grå med en blå brystningslist-imiterende dekorstrek 160 – 170 cm over gulv. Streken synes på Wilses foto fra ca. 1920.⁷ Veggens øvre del og himlingen har vært hvit. Både vegg og himlingsfarge er limfarge.

Fase 1A består av to nesten identiske oppmalinger, der den andre oppmalingen har noe mindre rødstikk i den blå streken og noe mindre grønnstikk i gråfargen på nedre vegg.

Figur 4 Rom 119. Avdekking av veggfarger i rør-nisje, 2.etasje. Fase 1A, andre oppmaling, står fremme, skitten men uovermalt. Nisjen har vært dekket til med metallplater. Avdekking av fase 1A, første malingslag, er markert ut. ved Foto: NIKU 2016

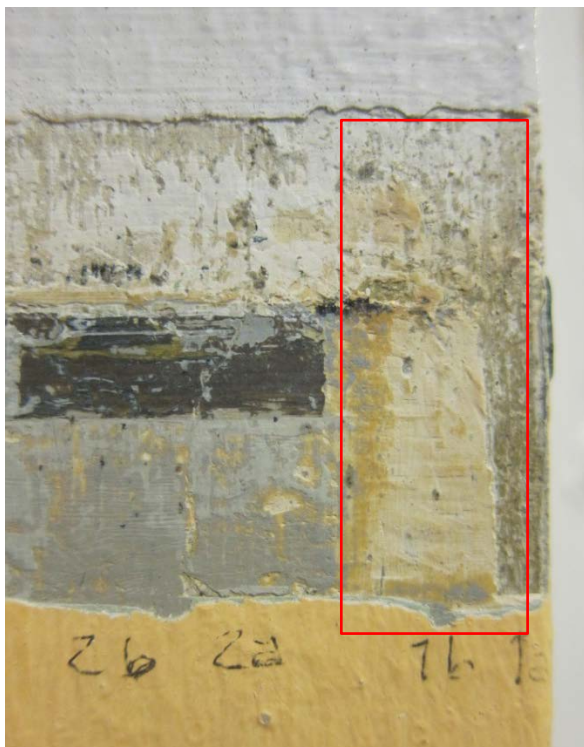
Figur 5 Rom 119. Avdekking av veggfarger. Fase 1B er markert ut. Foto: NIKU 2015

I andre fase i første periode (fase 1B) fikk veggene i brystningshøyde et lyst sparkellag som glattet pussene. Avdekking viser at overflaten på brystningen trolig har vært rødbrun eller gulbrun. Dets karakter er usikker; dersom det har vært noe pigmentert lag må det ha vært svært tynt og den lysere bunnfargen kan ha vist gjennom. Mørkhet, glansgrad og opasitet lar seg ikke slå fast basert på tilgjengelige funn. Ved avdekking kan det stedvis se ut som om overflaten har et avsluttende transparent, nå sprøtt, lag over malingen. Glattingen med sparkel på murpussen gjør at veggene i brystningshøyde har fremstått som glattere og kanskje også blankere enn vegg over brystning. Brystningen var avsluttet mot øvre vegg med en svart, blank strek ca. 1 cm bred, ref. Wilses foto.

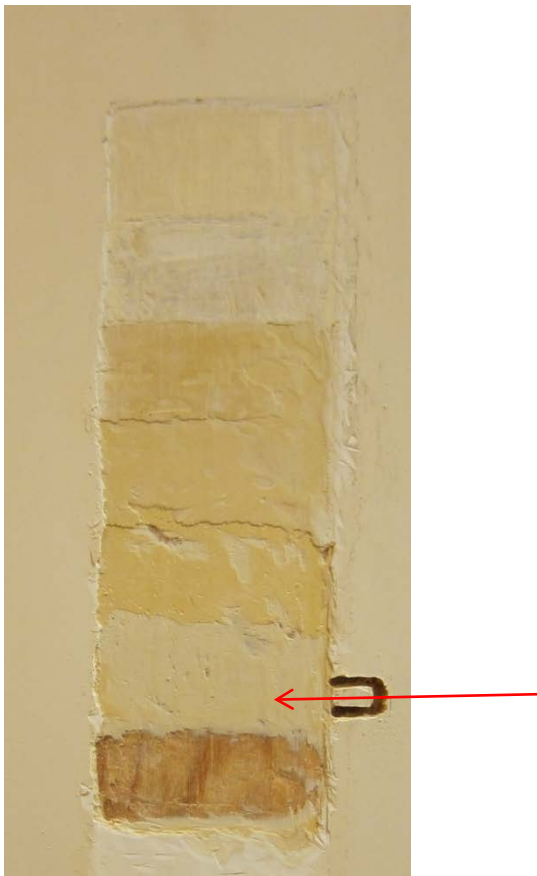
Figur 7 Rom 116. Fargetrapp på dørblad, ramtre. Pilen markerer innerste lag som er gråhvitt. Foto: NIKU 2015.

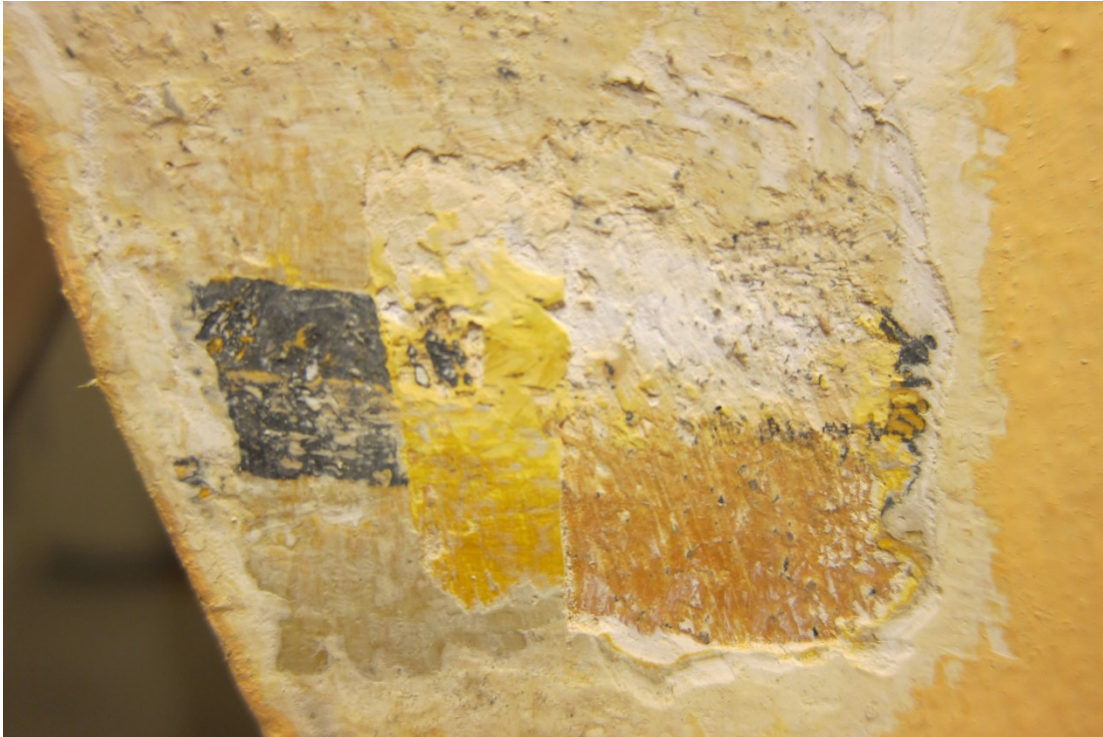
Fargeundersøkelsen viste at i korridorens fase 1A var himling og øvre del av vegg malt hvite. Ca 232 cm over gulvet var det malt en svart strek. Under streken var veggen malt dempet rød. I korridoren har veggen først (fase 1A) vært malt brunlig rød i nedre del, med svart strek og brukket varm hvit på øvre del vegg og i tak. Dørene var gråhvite. Radiatorene i korridoren i 1. etasje er malt svarte som streken. Den lave feielisten har trolig ikke vært der opprinnelig siden dørgerikt-soklene ikke har illusjonsmalt feielist ved første oppmaling. List-imitasjonen synes imidlertid på Wilses foto av heissjakten i 3. etasje fra ca 1920. Gulvet hadde brun linoleum.

Figur 8 Rom 116. Veggfarger ved malt strek, 232 cm over gulv. Innerste lag, fase 1A, er rødbrunt. Bildet viser også små rester av en svart strek. Det gule laget til venstre har en brunlig strek og representerer fase 1B. Begge fasene har hvitt på øvre del av vegg. Foto: NIKU 2015.

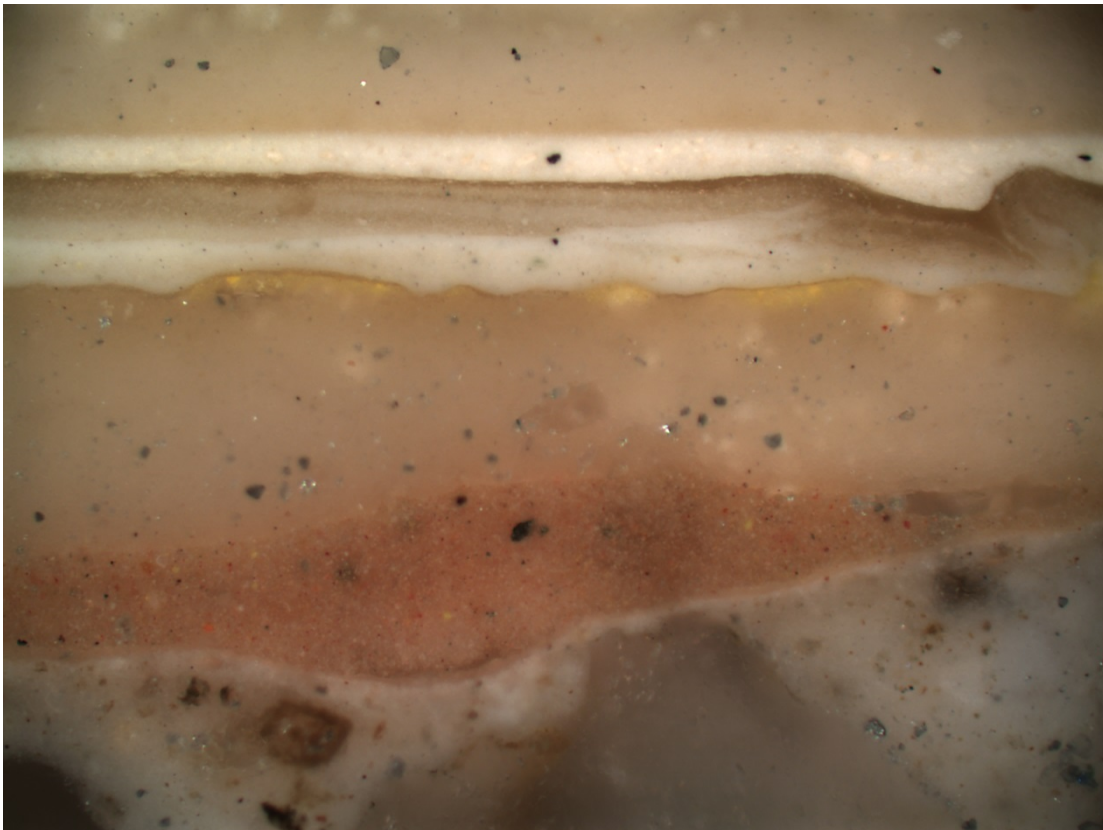
Figur 9 Rom 116. Tverrsnitt av veggfarger på nedre del av vegg, under strek. Det innerste laget, fase 1A, er rødbrunt. Over det rødbrune laget ses det tykke sparkellaget tilhørende fase 1B med små rester av det gule laget på toppen. Foto: NIKU 2015.

Ved neste oppmaling (fase 1B) ble nedre del av veggen glattet med sparkel før den ble malt med gul limfarge og en brun strek. Den gule/brune fargesettingen finnes bevart og uovermalt på veggen ved trappen fra 4. etasje og opp til loftet, men her er muren ikke blitt sparklet. Øvre del av veggen og himling var hvit. Det antas at også den gule/brune oppmalingen er utført mens Lindboe eide klinikken. Dør og fotlist var gråhvite som i øvrige rom, feielisten brun.

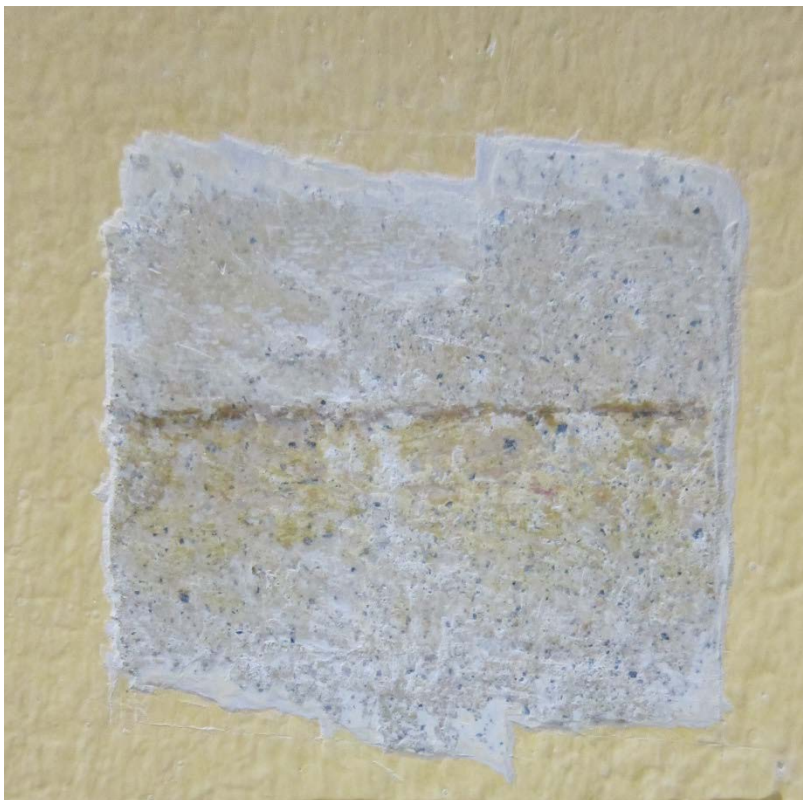
Kun vegg og radiator i korridoren er undersøkt. Øvrige elementer forventes å følge fargeskjema til korridor i 1. etasje. Veggene har vært pusset og malt. Fargeundersøkelsen viste at veggene opprinnelig var malt hvit på øvre del vegg, og gul på nedre del vegg, gul. Fargene er delt med en rødbrun malt strek, en imitasjon av brystningslist. De restene vi har funnet ligner oppmalingen på loftsrommet og fase 1B i korridor i 1. etasje. Radiatorene i korridoren i 2. etasje er malt lys grå, litt mørkere enn vinduene.

Figur 10 Korridor 2. etasje. Veggfarge ved malt strek. Det gule laget med den brunlige strekn som vi finner innerst ligner fase 1B i korridor i 1. etasje og veggfargene i rommet ved loftstrappen. Foto: NIKU 2015.
