# Grindbygde hus i Vest-Norge

Eksempelsamling

**NIKU Temahefte 34**

Schjelderup, H. og Storsletten, O. (red.)  
1999. Grindbygde hus i Vest-Norge.  
Eksempelsamling. NIKU temahefte 34:  
1-127.

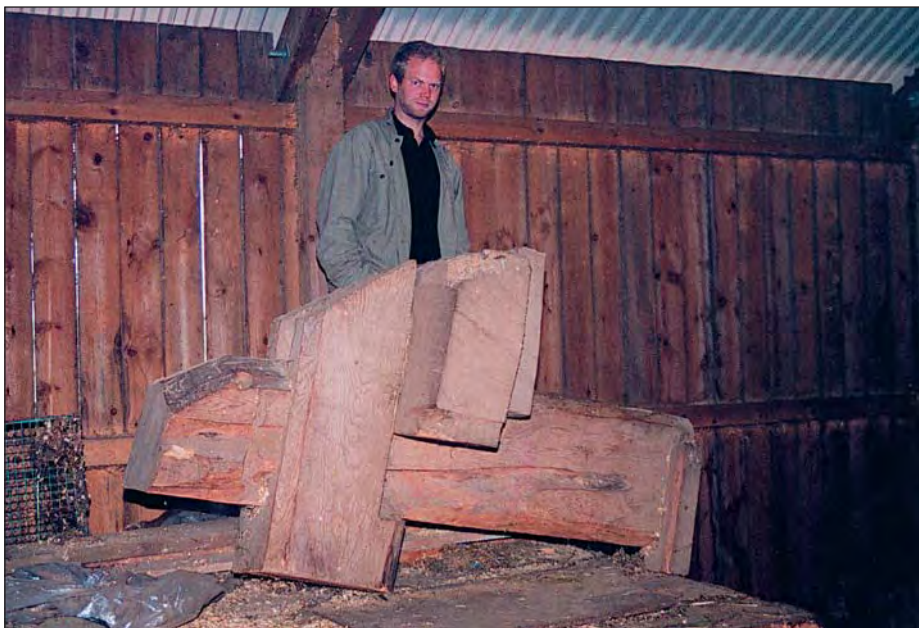
Rest av en 38m lang stavbygd lœ på Aarflot i Volda kommune som ble revet i 1979.

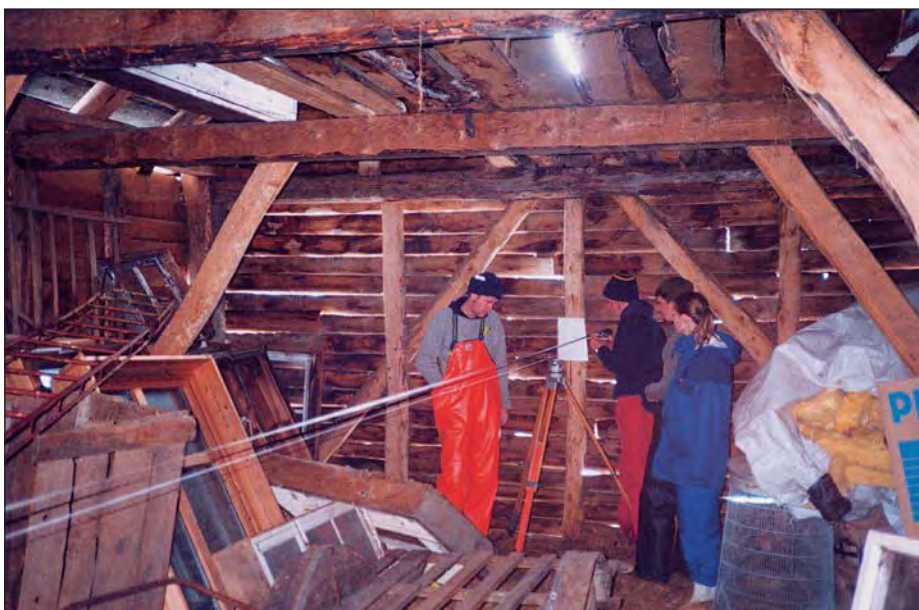
Arkitektstudenter ved Bergen Arkitekt Skole måler opp grindbygd løe på Vinjetunet i Voss kommune (HO 16.02) som ledd i bygningshistorieundervisningen. Foto: Helge Schjelderup, 1999

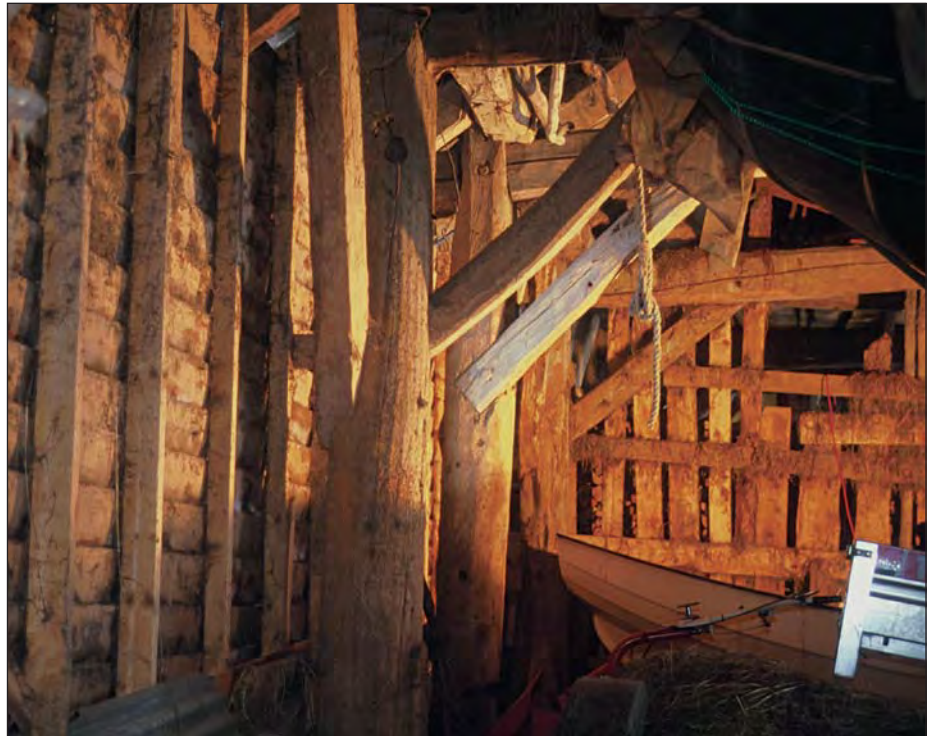
Interior av løe på Norheim. Foto: HS

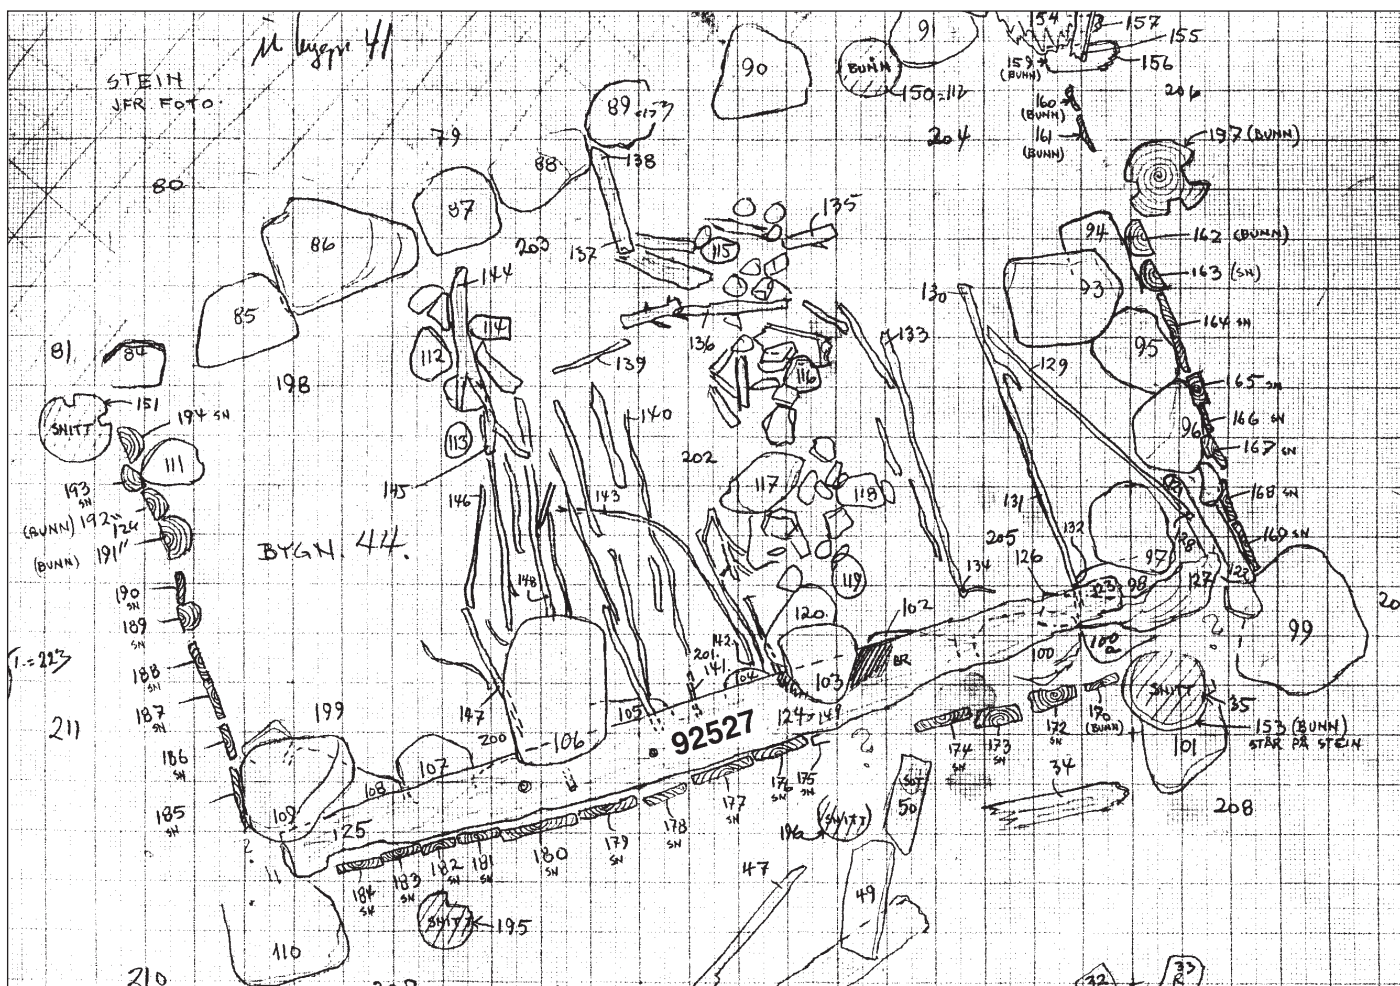
Figur 1. Kopi av feltoppmålingstegning 1:20, fra plan O2 XIII
