Fukt og funkis

Hvordan bevare funkisarkitekturen med dagens verneprinsipper?

av Anne-Cathrine Flyen

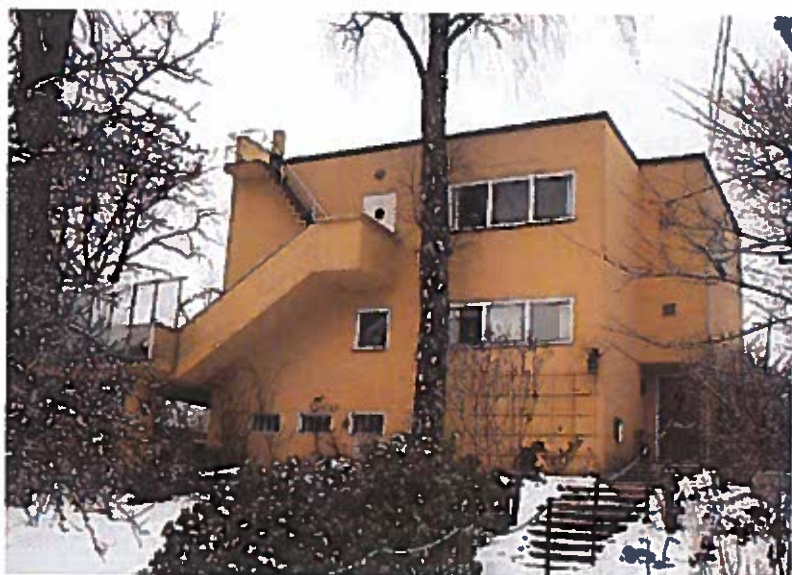
FIGUR 1. Utendørs trapp. Flatt tak, vindusbånd. Taket brukt som terrasse. Havna allé nr. 9, Villa Bryn, Oslo. Aasland/Korsmo. FOTO: NIKU/AC Flyen, 2017.

Dette gjorde bygningene lyse og luftige, og disse idealene ble muliggjort av nye konstruksjonsmetoder og materialer. Bærende dekker og søylekonstruksjoner frigjorde veggene som bærende element slik at de kunne "gjennombores" med store og mange vinduer. Vinduene er gjerne samlet i vannrette bånd og ofte plassert i hjørner.⁶ Speilglassruter var også en teknisk nyhet som ga preg til bygningene. I det ytre er bygningene preget av store flater, geometriske former som firkanter, sirkler og ovaler. Takene er ofte flate og fasadene som regel enkle uten pynt. Bygningselementene er satt rett inntil hverandre uten overganger, border og ornamenter. (Figur 1)

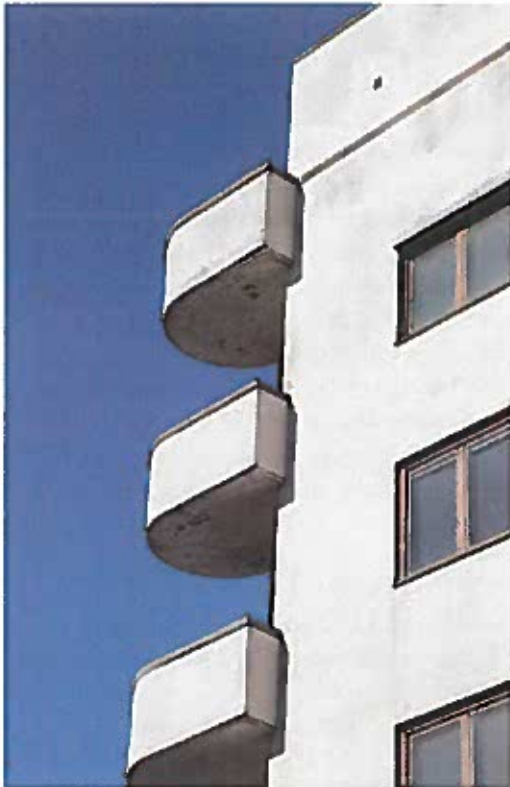
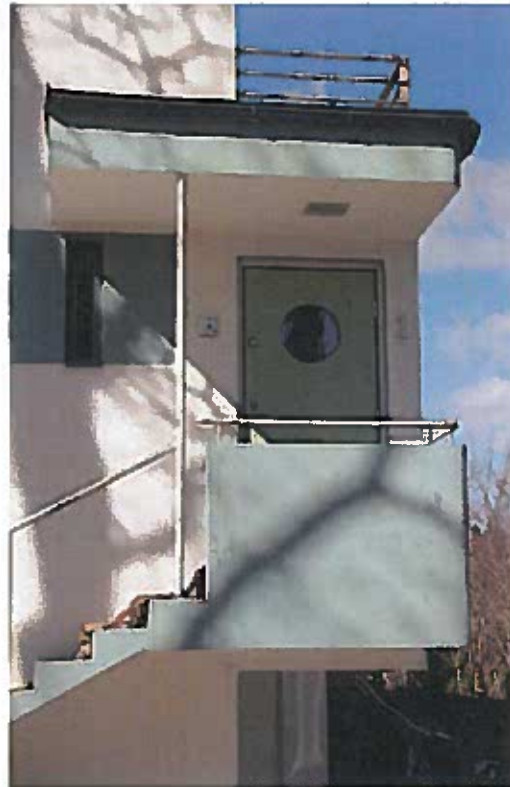
FIGUR 2. Dristige tekniske løsninger som brøt med det gamle kjennetegner funksjonalismen. Her balkonger som nærmest svever utenpå bygningskroppen. Middelthuns gate, Oslo. 1938. FOTO: NIKU/E. Hole, 2012.

FIGUR 3. Den maritime inspirasjonen sto sterkt, og kom spesielt til uttrykk i bruken av utenpåliggende trappepeløp og balkonger med rekkverk i snekre dimensjoner. Også det runde køyet var mye brukt. Byggherren var sjofarisdirektør, og ønsket maritime effekter, noe som passet godt overens med funksjonalismens maritime tilsnitt (Brønne et.al. 2004). Maritim inspirasjon, Havna allé nr. 1, Villa Helling, Oslo. Sverre Aasland og Arne Korsmo. FOTO: NIKU/E. Hole, 2012.

Forspent betong, der armeringsjernet ble satt i spenn, nærmer seg stålets smidighet og formbarhet, og åpnet for ytterligere muligheter. Betongen slo først igjennom i industribygg og større anlegg, men ble etter hvert også flittig brukt i boliger. (Figur 1, 2 & 3)

På 1920-30-tallet økte antallet tilgjengelige byggematerialer i Norge eksplodert. På begynnelsen av 1900-tallet var 20-30 ulike byggematerialer tilgjengelig, og håndverk, utførelse og materialer fulgte lange bygningstradisjoner. I 1920 var antallet tilgjengelige materialer økt til ca. 20 000, og i 1930 ca. 30 000.¹⁷ Som en følge av dette ser man i funksjonalismen en eksperimentering med materialer. Dette ga mange spennende og nye dimensjoner til arkitekturen, men også utfordringer. (Figur 3)

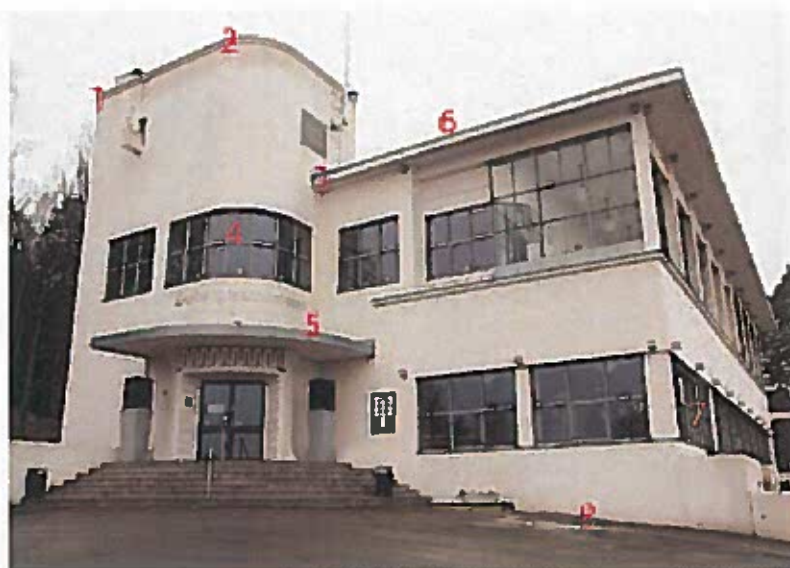
FIGUR 4. Ekebergrestauranten på Ekeberg i Oslo ble bygd for det delvis kommunalt eide selskapet Oslo Folkerestauranter i 1929, dret for Stockholm-utstillingen, som regnes som modernismens gjennombrudd i Norden. Bygningen er ikke spesielt mer skadeutsatt enn andre funksisbygninger, og er her kun brukt som bakgrunn for å vise typiske skadesteder. Bygningen sto ferdig i 1929 og er et resultat av en arkitektkonkurranse som ble vunnet av Lars Backer i 1927. Bygningen regnes som et av de fineste eksemplene på klassisk funksjonalisme i Norge, og er den eldste bevarte funksjonalistiske bygningen i landet. Bygget var på mange måter epokegjørende. Det ble brukt en stopeformteknikk med konstruksjon basert på moduler. Bygningskroppen er utført med malte betongfasader, store vinduer i vindusbånd og flatt tak. Restauranten ligger med terrasser, murer og trapper i en vestvendt skråning med fin utsikt over byen. Bygningen lå brakk i flere år. Den ble fredet i 2001, restaurert og gjenåpnet som en moderne restaurant i 2005. (Store Norske leksikon). FOTO: NIKU/E. Hole, 2012.

Følgende bygningstekniske- og arkitektoniske løsninger med risiko for fuktinntrengning er typiske for funksisarkitektur (Figur 4):

1. Få eller ingen takrenner/nedløpsrør
2. Knappe takutspring
3. Overgang mellom bygningsdeler

4. Vinduer langt ute i vegglivet
5. Tynne tak over entreer, pergolaer, tynne terrasser etc.
6. Flate tak eller liten takhelling
7. Båndvinduer, store vindusflater
8. Pusset fasade rett ned i bakken, ingen sokkel.

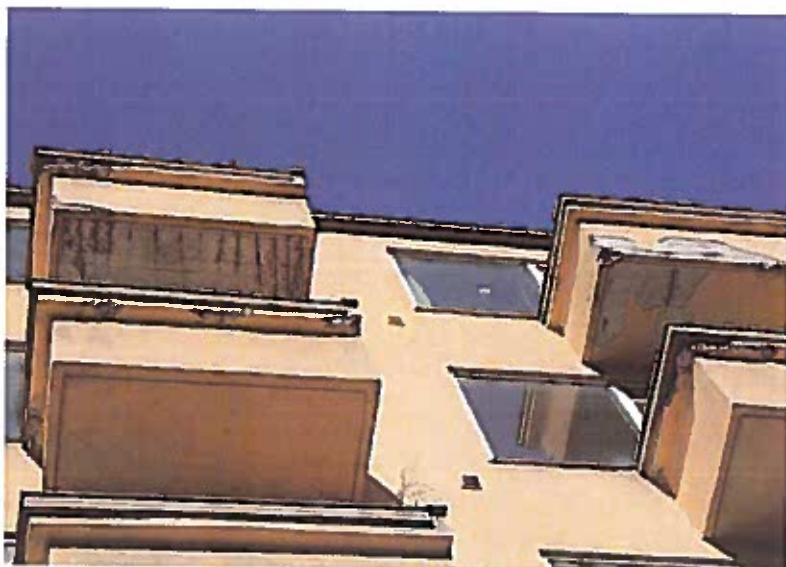
FIGUR 5. Armeringsskader på balkonger på en funksjonsblokk (Mariesgate/Kirkeveien, Oslo). Karbonatisering er en naturlig kjemisk prosess som oppstår når en betongoverflate er i kontakt med luft. Når karbonatiseringen når inn til armeringsjernet som ligger inne i betongen kommer luft og fuktighet i berøring med jernet. På denne måten korroderer jernet og danner det vi i dagligtale kaller for rust. Rusten har et vesentlig større volum enn jernet, og dette fører til sprengvirkning inne i betongen. Etter hvert vil betongen sprekke opp, og jernet blottlegges. På sikt vil bæreevnen i den armerte betongen svekkes. Jo lavere overdekning over armeringsjernet, jo mer utsatt er konstruksjonen for slik rustsprengning. Under funksis-perioden ble det eksperimentert med liten overdekning for å skape tynne og luftige konstruksjoner. Disse er derfor spesielt utsatt for slike skader. FOTO: NIKU/E. Hole, 2012.

Balkongene er typisk utsatt for armeringskader. På grunn av fukt rustet armeringsjernet og utvider seg, dermed sprenges puss/betong av. Slike skader er svært vanlige. (Figur 5)

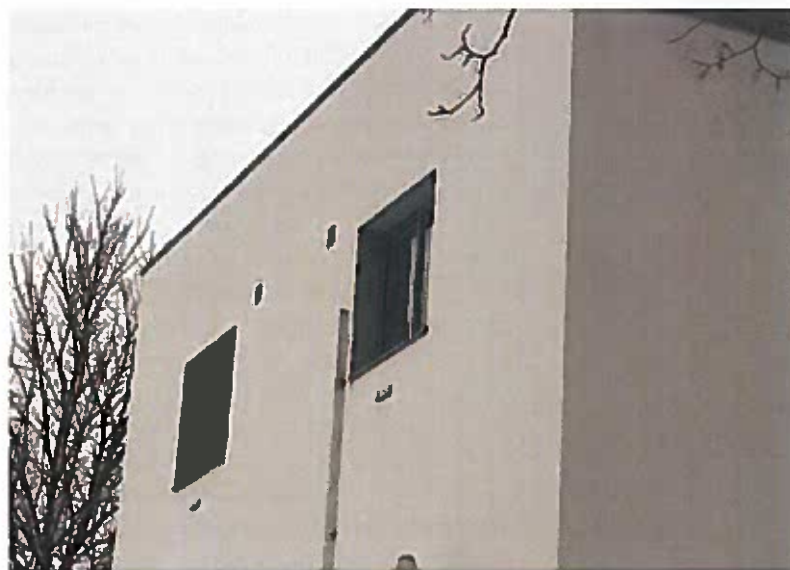
FIGUR 7. Utvendig etterisolering av veggen kan føre til store endringer i fasadeuttrykket. Vinduet blir liggende langt inne i vegglivet dersom man ikke samtidig flytter dem ut. FOTO: NIKU/AC. Flyen, 2017.

solering aktuelle som aldri før. Den funksjonalistiske arkitekturs evne til å imøtekomme tidens krav om energioptimalisering er lav. Enkle vinduer, ofte i metall og lite isolasjon i golv, vegger og tak gjør det fristende å bytte vinduer og å etterisolere. Dessverre gjøres dette som regel ikke under hensyntagen til bygningenes karakteristiske trekk, og resultatet medfører ofte store endringer i det arkitektoniske uttrykket. (Figur 7)

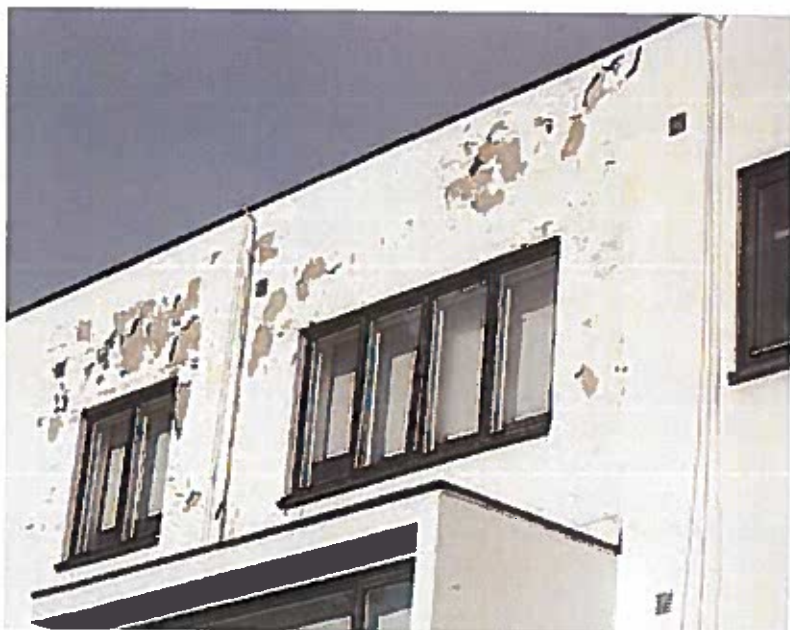
FIGUR 8. Vann fra flate tak trenger inn i veggkonstruksjonen og fører til stor påkjenning på mur og puss og dessuten på avflassing av maling. Vinduene har minimalt med beskyttelse ettersom de står langt ute i vegglivet og det heller ikke er overdekning fra noe takutspring. FOTO: NIKU/A.C. Flyen, 2013.

Innenfor norsk funksjonalistisk arkitektur synes de viktigste utfordringene rent praktisk å være knyttet til de knappe og rene linjene og vann. Helt spesifikt til tak og manglende takutspring og til nedløp og takrenner. De viktigste estetiske/arkitektoniske problemstillingene er også knyttet til dette knappe uttrykket, men også til type materialer og overflatebehandling og da særlig til murpuss. Samtidig er den største utfordringen å klare å ta hensyn til autentisitet i design og arkitektonisk uttrykk, og ikke kun materialautentisitet. (Figur 8)

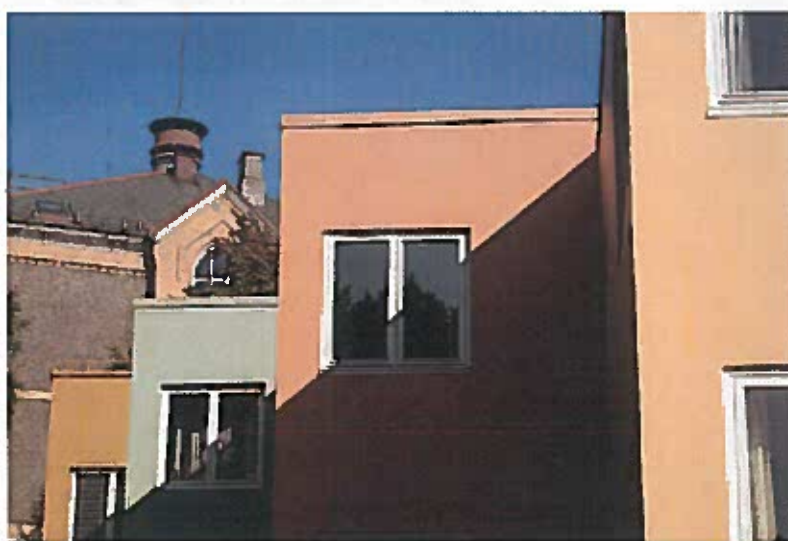
FIGUR 9. Enhver skrubb i overflaten vil ta oppmerksomheten bort fra det feilfrie og stramme ytre. Industrigata 15 a-d. Husene sto ferdig i 1931 og var det første Beer tegnet etter sin studietur til Holland. FOTO: NIKU/A.C. Flyen, 2013.
