ARKEOLOGISK UNDERSØKELSE VED GRAVING AV GRØFT FOR FØRINGSRØR

Loenga, Oslo

Tittel Arkeologisk undersøkelse ved graving av grøft for føringsrør Loenga, Oslo	Rapporttype/nummer NIKU Oppdragsrapport 19/2021	Publiseringsdato 06.04.2021
	Prosjektnummer 1021535	Oppdragstidspunkt 02.04.2019- 11.12.2019
	Forsidebilde OPI-kanal etableres i ferdig gravd grøft på tvers av sporområdet på Loenga. Foto: Cf53705_NIKU_049.	
Forfatter(e) Hovd, Line	Sider 28	Tilgjengelighet Åpen
	Avdeling Arkeologi

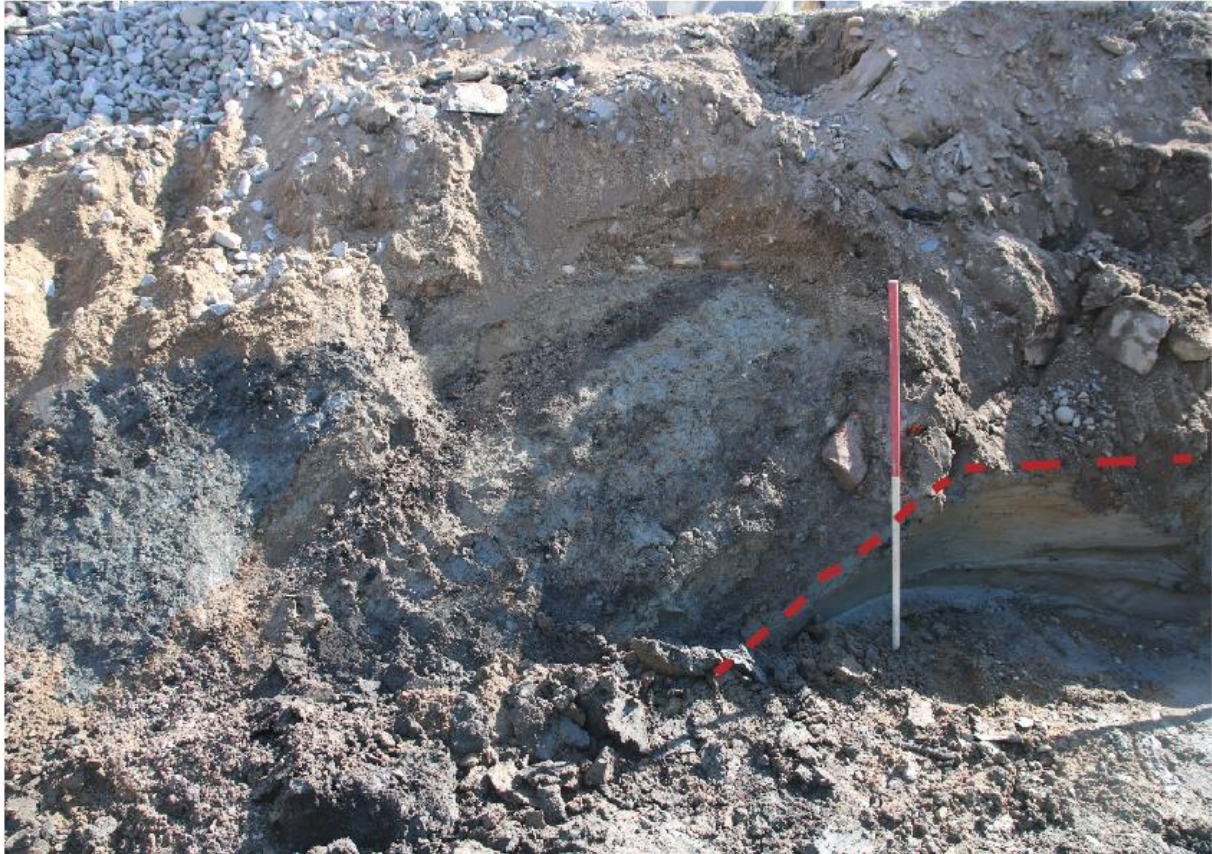
Figur 5: Graveskråningen i grøften for føringsrør viser et mulig hellende terreng ned mot Alnaelva sitt gamle løp. Dette bestod av gjenfyllingsmasser. Kuttet i profilet er merket med rød stiplet linje. Sett mot øst. Foto: Cf53705_NIKU_123.

Ved gravingene i sporområdet ble det på to steder påvist det som trolig var gjenfyllingsmasser i Alnaelva sitt gamle løp (se Figur 6). Terrenget helte her ned mot nord, og var fylt opp med lagvis sjikt med brungrå omrotete masser, grå silt/sand og gul grusholdig elvesand (se eksempel i Figur 5). Over dette var det det samme utplaneringslaget som ellers i området: gul grusholdig elvesand med en del stein, samt noen sjikt med grå alunskifer. Det var ikke mulig å påvise *in situ* arkeologi i profilene.

Cf53705_NIKU_123.JPG	Fyllskifte SK1/SK3511 mer rensset. Stiplet linje merker mulig kutt til Alnaelva med fyllmasser.	Ø	Kristine Ødeby	3511	18.04.2019

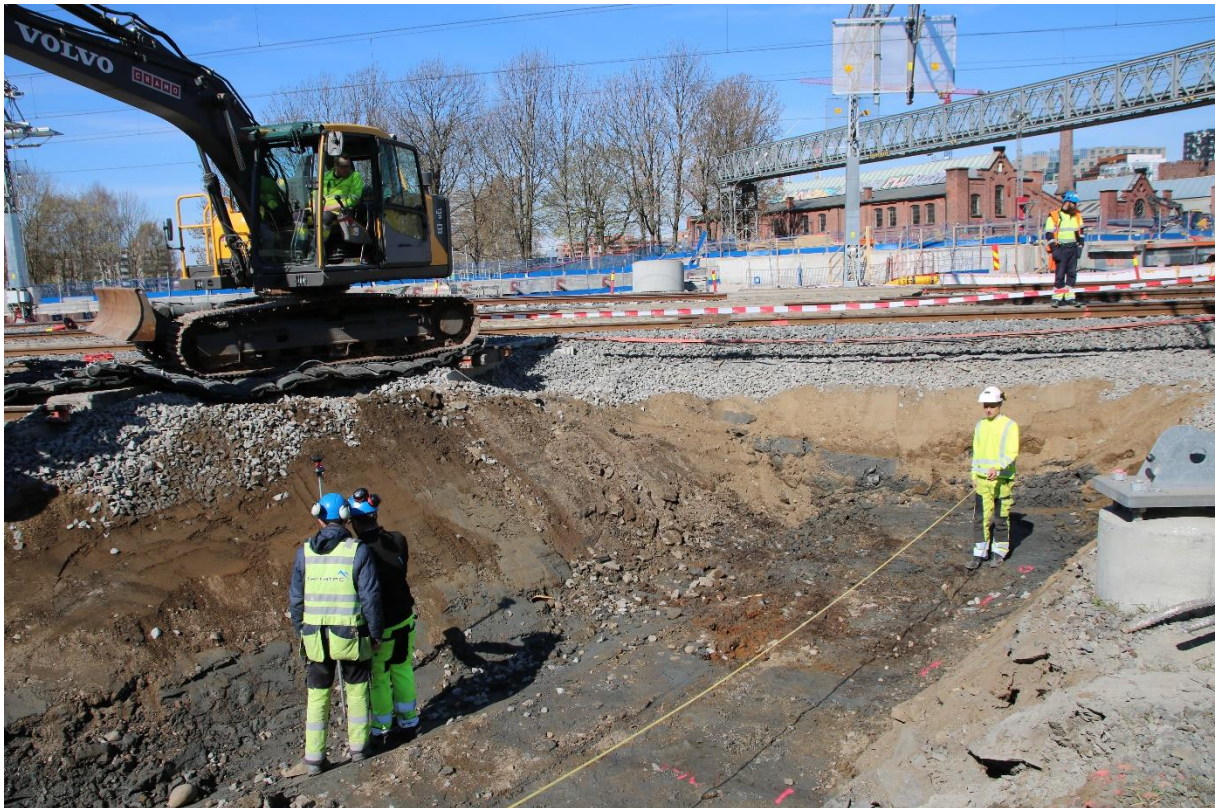
Figur 7: Graving av grøft nordover inn i sporområdet på Loenga. Sett mot nordvest. Foto: Cf53705_NIKU_043.

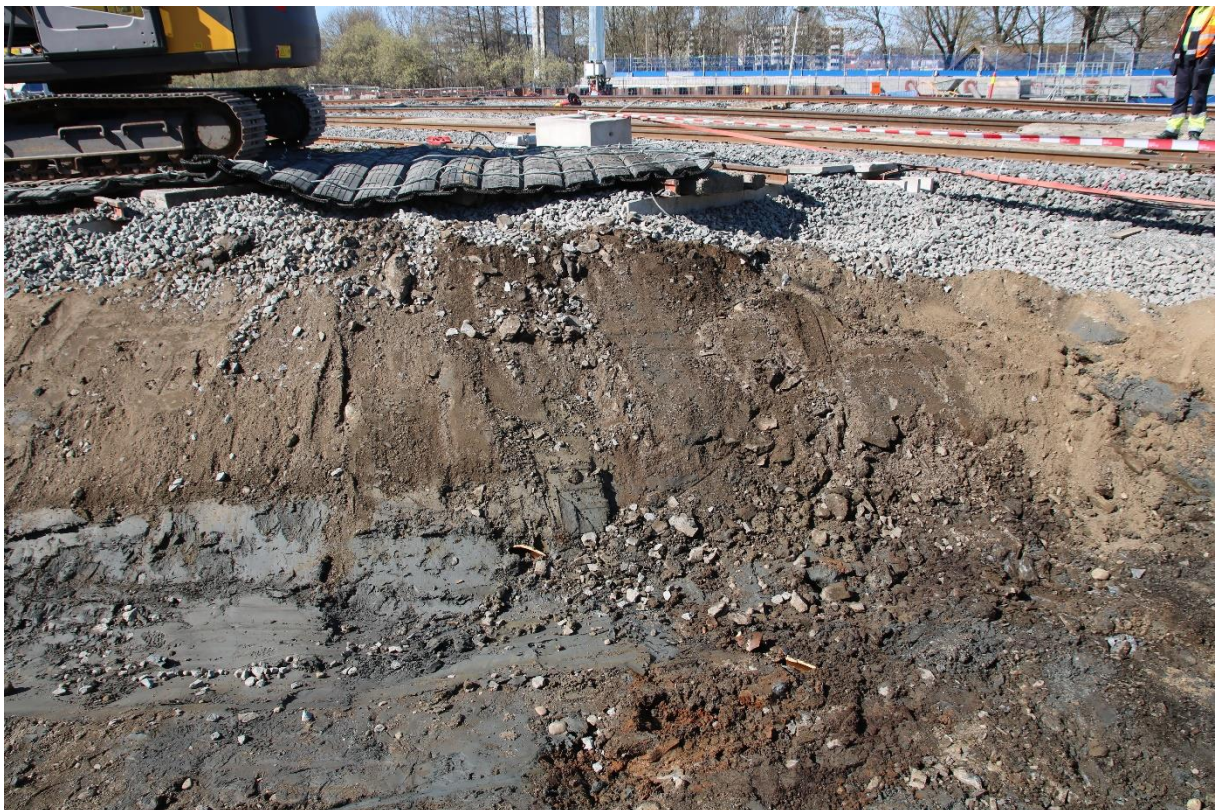
Figur 8: Profilet i grøften med tydelig lagskilte mellom påført alunskifer og sand på blåleire. Restene av et moderne rør er synlig i bunnen av grøften. Sett mot vsts. Foto: Cf53705_NIKU_042.

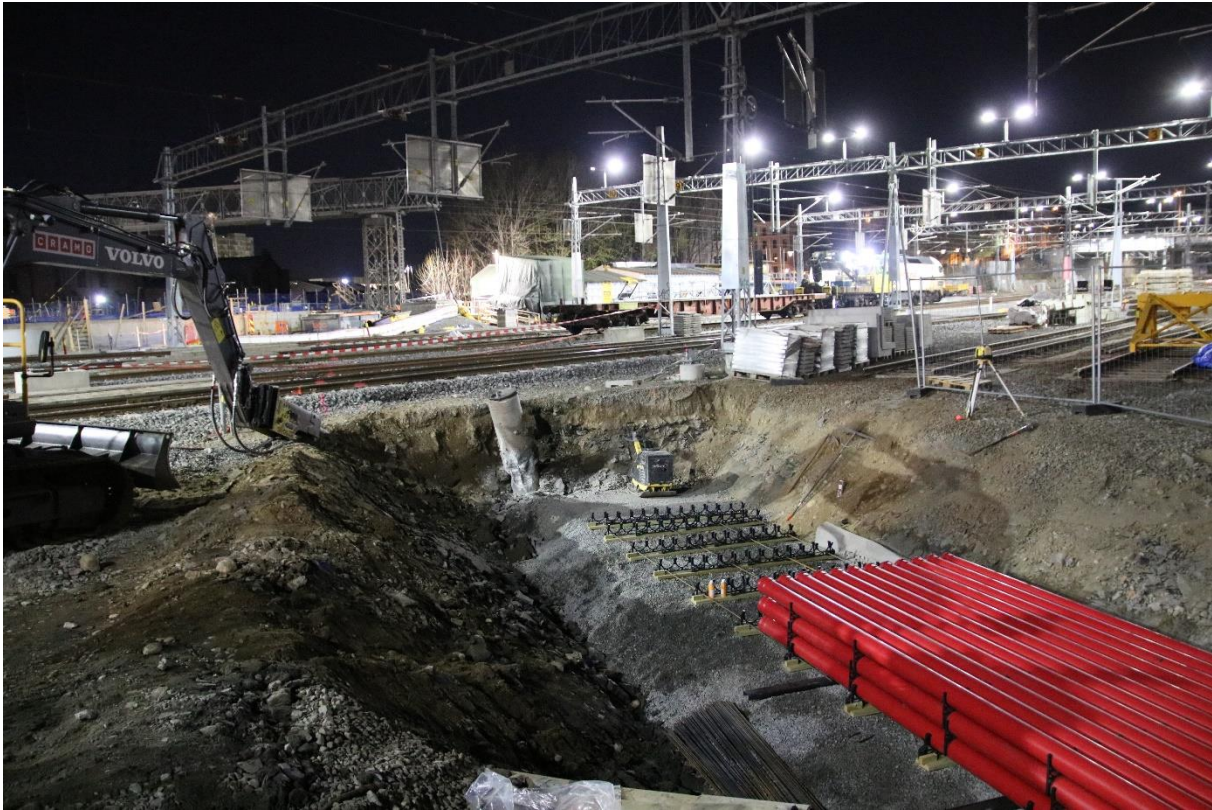
Figur 9: Nattarbeid hvor det etableres OPI-kanal/føringsrør. Sett mot nord. Foto: Cf53705_NIKU_030.

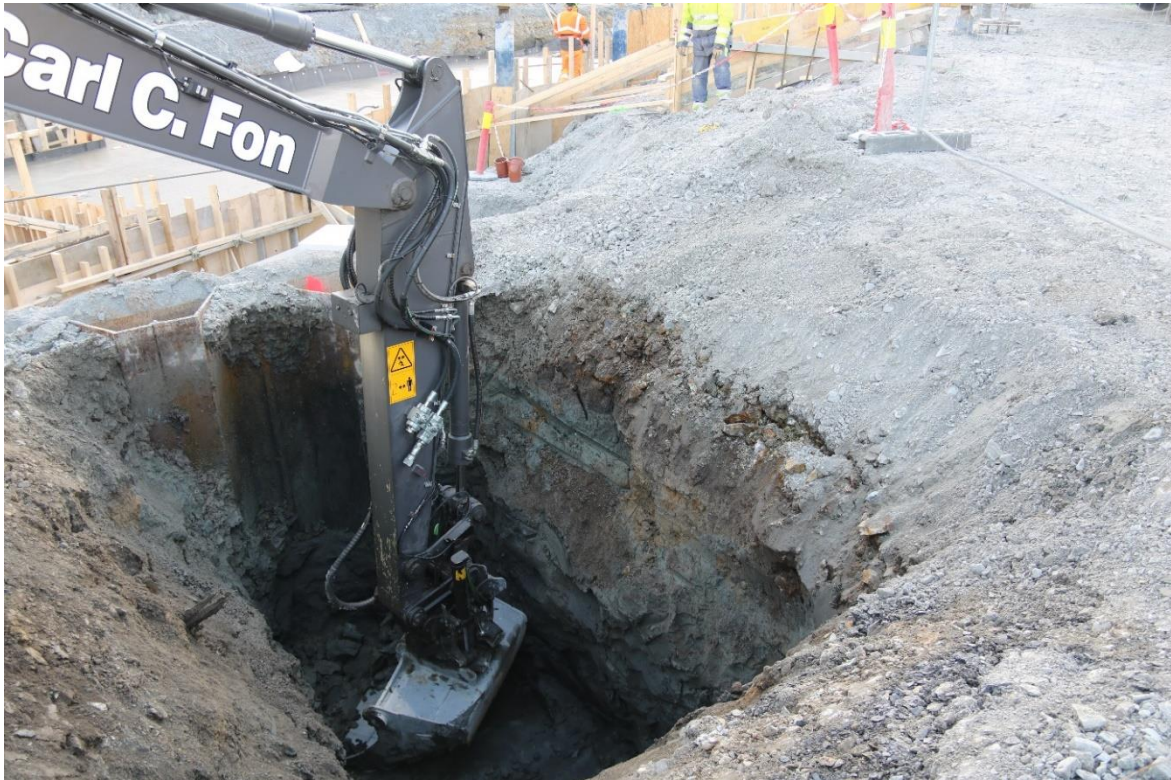
Figur 10: Grop gravd på «Militærrampa» inn mot ny trafobygning. Sett mot sør. Foto: Cf53705_NIKU_120.

Den 07.11.2019 ble en mindre grop gravd inn mot en ny trafobygning tilhørende infrastrukturen til den nye Follobanen, hvor føringsrøret skulle kobles på (se Figur 10). Denne gropens plassering var helt i den søndre enden av tiltaksområdet. Grøften hadde en størrelse på omtrent 5,5 m i lengde og 4,5–5 m i bredde. I bunnen smalnet gropa noe inn, til omtrent 2–2,5 meter i bredde. Massene i gropen bestod av omrotet gulbrun sand med en del grus og stein iblandet. Dette lå i toppen lagvis med linser av omrotet grå leire. Marin undergrunnsleire ble påtruffet omtrent 1 m under dagens bakkenivå, og gropa hadde en gravedybde på omtrent 2 meter.

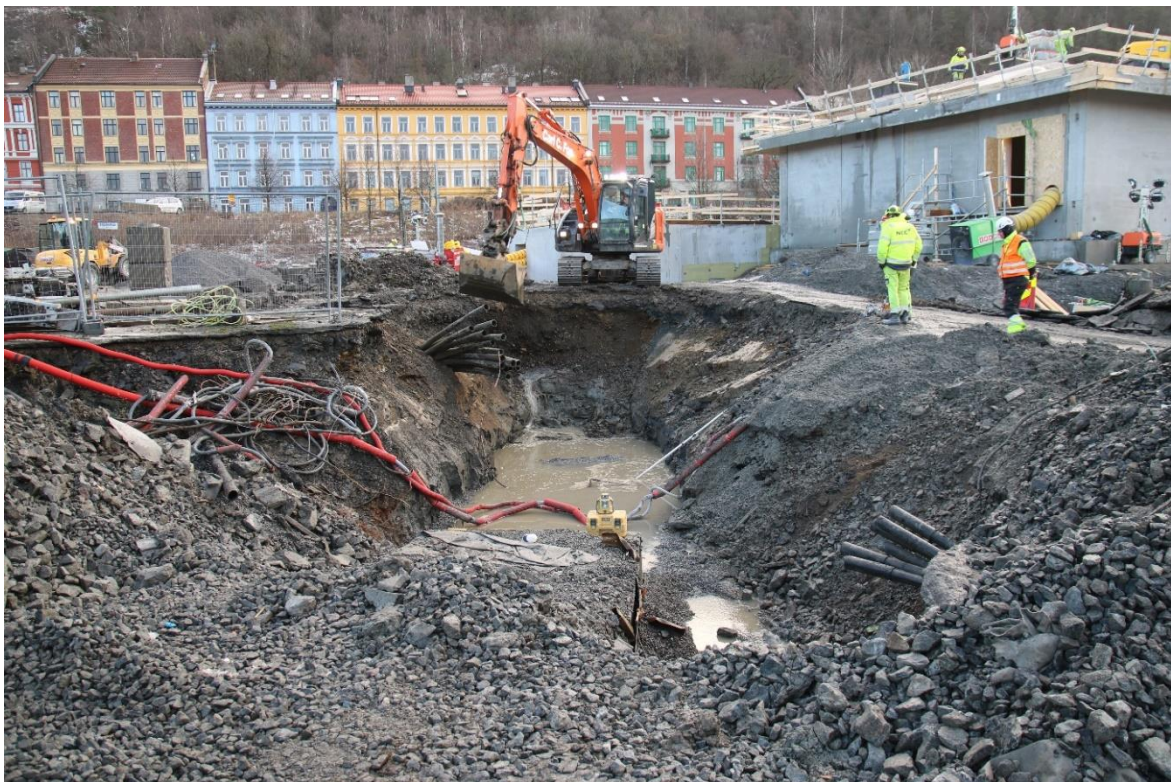
Figur 11: Grøft for føringsrør graves inn på «Militærrampa» på Loenga. Sett mot sør. Foto: Cf53705_NIKU_114.

Cf53705_NIKU_114.JPG	Grøft for føringsrør graves inn på Militærrampa. Det er mye moderne infrastruktur. Ingen arkeologi.	S	Line Hovd	3098, 3501	10.12.2019
Cf53705_NIKU_115.JPG	Grøft for føringsrør graves inn på Militærrampa. Det er mye moderne infrastruktur. Ingen arkeologi.	N	Line Hovd	3098, 3501	10.12.2019
Cf53705_NIKU_116.JPG	Grøft for føringsrør graves inn på Militærrampa. Det er mye moderne	N	Aksel Haavik	3098, 3501	11.12.2019
