NIKU Oppdragsrapport 68/2009

Kystens øysamfunn. Fargeundersøkelser på Vegaøyen

Undersøkelser og registrering av farger og materialbruk på bygninger innenfor verdenskulturminnet

Hovedrapport

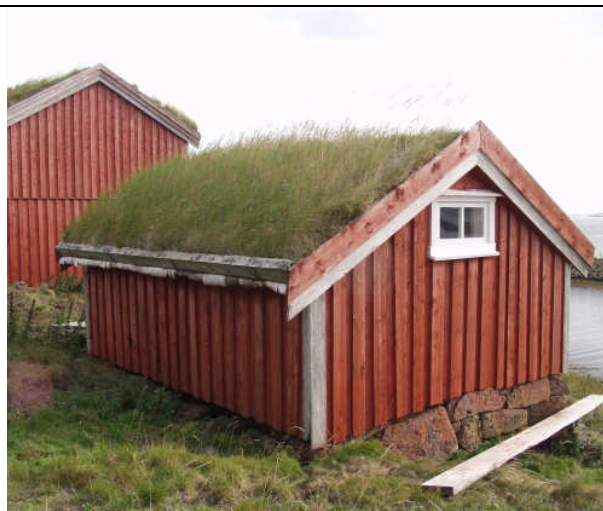
Skjærvær. Bygning 16. Sau- og grisehus.
Bygningen står med den røde komposisjonsmalingen som ble påført mange av bygningene på Skjærvær etter fredningen i 1995.

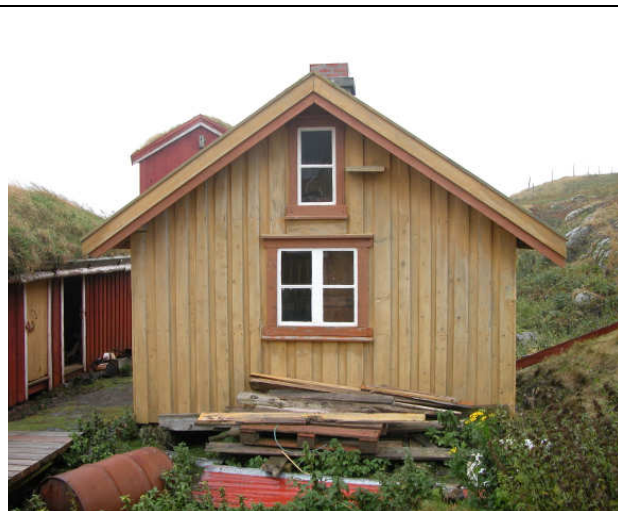
Skjærvær. Bygning 8. Bakstehus.
Bygningen står med den okergule komposisjonsmalingen som ble påført mange av bygningene på Skjærvær etter fredningen i 1995

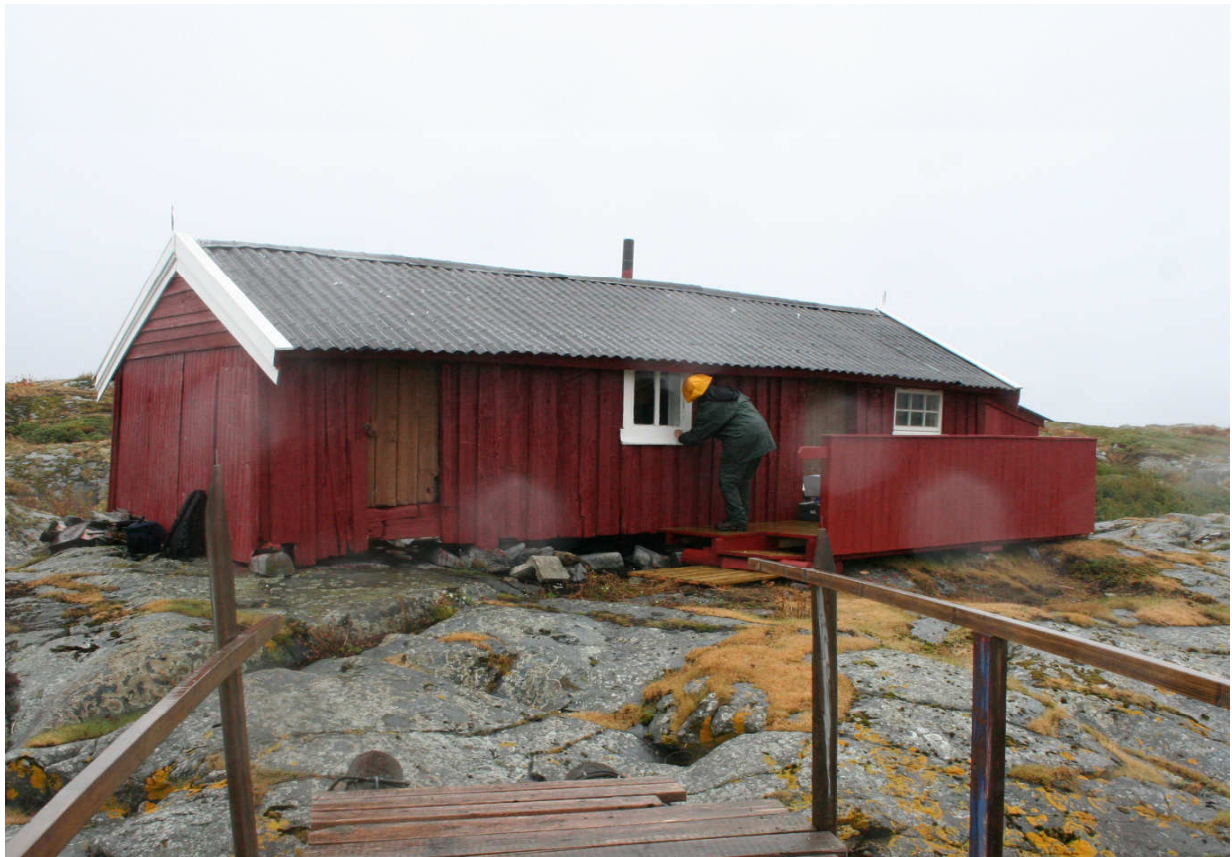
Den eldste bygningen som er undersøkt i prosjektet er en rorbu/naust på Muddvær (NIKU-betegnelse: Bygning 27 Rorbu). Bygningen er den sydligste av de to bygningene som ligger på østsiden av den øya som ligger vest for hovedøya på Muddvær. Bygningen er ifølge muntlige opplysninger fra blant annet Rita Johansen¹⁰, trolig en av de eldste bygningene og er datert til 1725 -1750.

Bygning 27 Rorbu, Muddvær er den eldste bygningen som er undersøkt.

Panelet er ekstremt værslitt. Det var ikke mulig å finne noe gammel maling. Enten har bygningen stått umalt, eller malingen er fullstendig slitt av. Det er funnet 2 lag rød alkydbasert maling. Det siste laget er malt i 2005

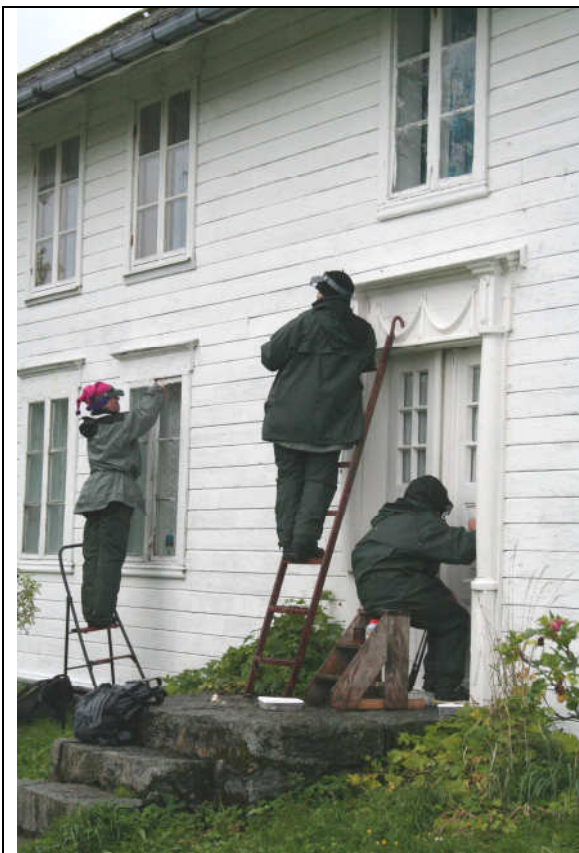
Vega. Heian. Våningshus 1865-1875.

Konservatorene undersøker dør, dørromramming og vinduer. Vinduer og panel ble også undersøkt i 2. etasje, der elementene er beskyttet av takutspringet.

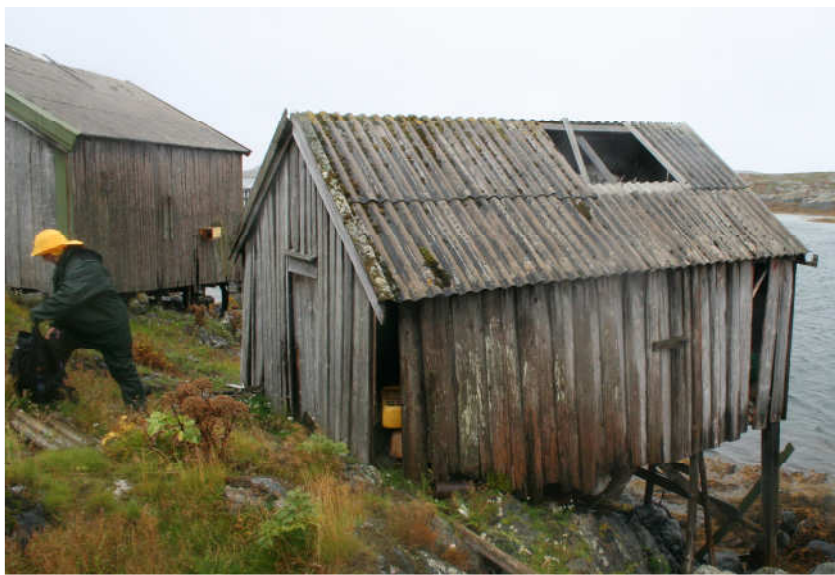
NIKU: Bygning 14 Naust, Muddvær

Det er funnet spor av rød maling mange steder på bygningen, særlig oppunder vindskier og i kvister i treverket. Det er ikke mulig å si noe om bygningen har vært malt en eller flere ganger. Slitasjebildet av malingen tyder på at dette er en tran- eller linoljebasert maling. Det er dessuten funnet spor etter og søl av alkydbasert maling.

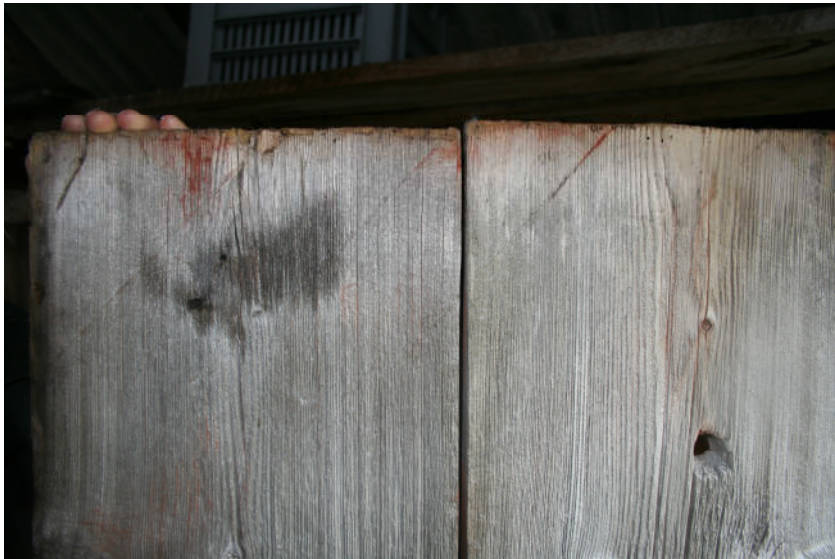
Døren er åpnet og rester av maling er bevart der den har vært beskyttet. Innriss i døra samt fargesporene viser at denne døra kan ha vært malt fiskebensmønstret rød og hvit. "Fiskebens-dører" er et 1700-talls-fenomen sør i Norge, men dette er nok ingen 1700-tallsdør. Det er usikkert om dette er gjenbruksmaterialer. Døra er nok likevel blant de eldre av de vi har registrert og kan være fra midten av 1800-tallet.

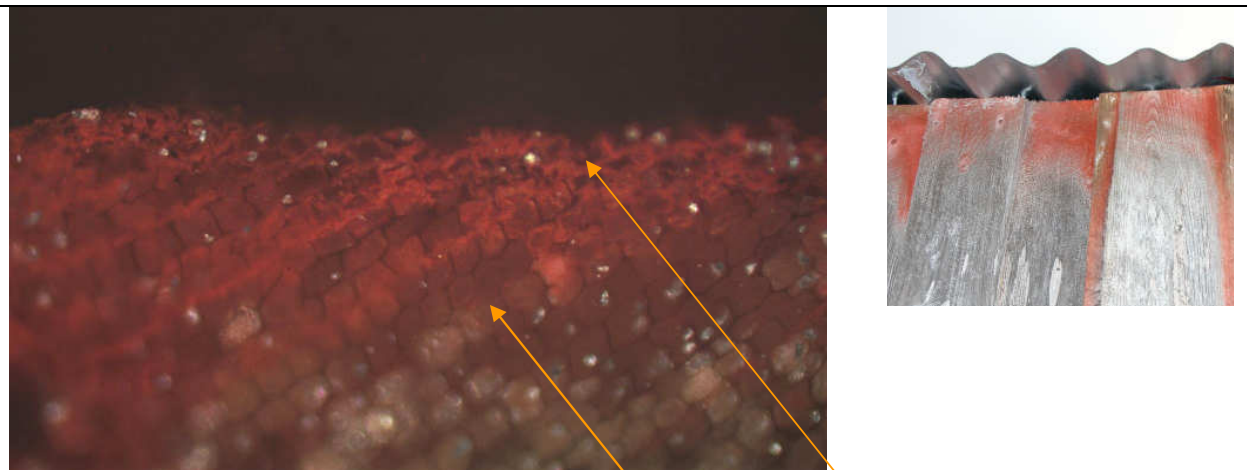
Malingprøven fra trandamperiet/tranlageret på Bremstein (NIKU: Bygning 2, tranlager) er støpt inn i plastmateriale, slipt og lagt under mikroskopet. Vi ser **trestrukturen** med **rød maling** som er trengt inn i overflaten. Prøven er hentet på veggen oppunder takutspringet, se det lille bildet til høyre. Dette er analysert til å være tranbasert maling.

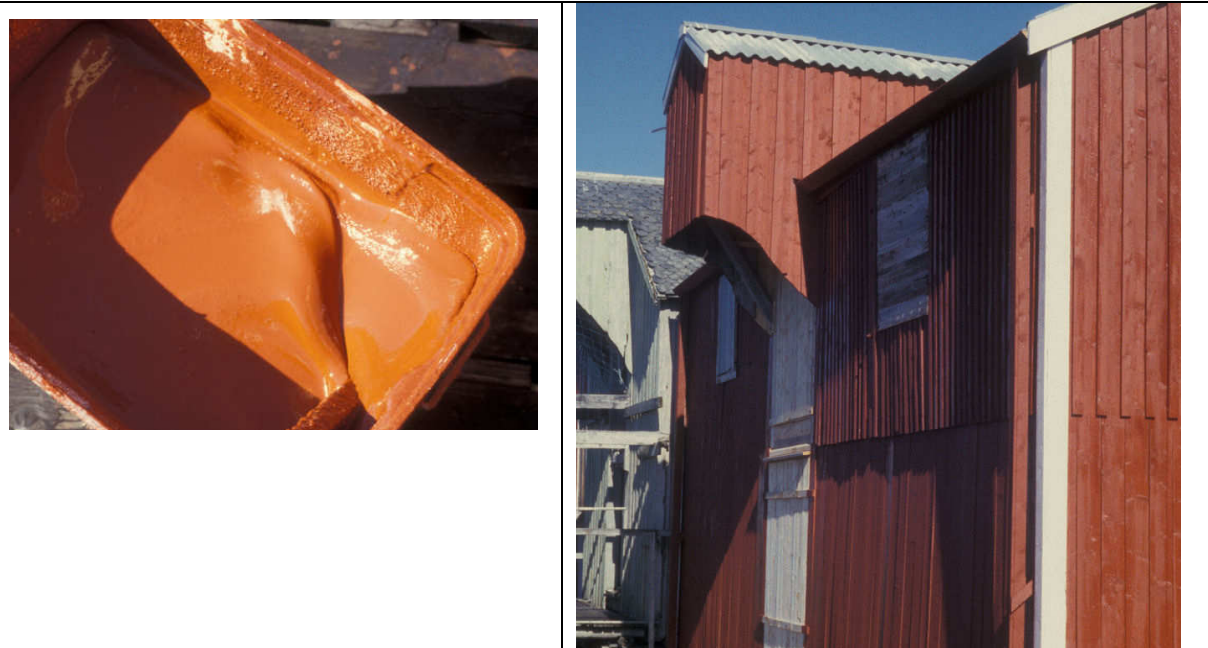
Tranmaling produsert og brukt på Myken. Bildet til venstre viser malingen i bøtta ferdig til bruk. Bildet til høyre viser den nymalte veggen.

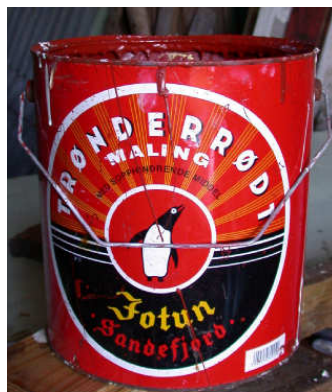
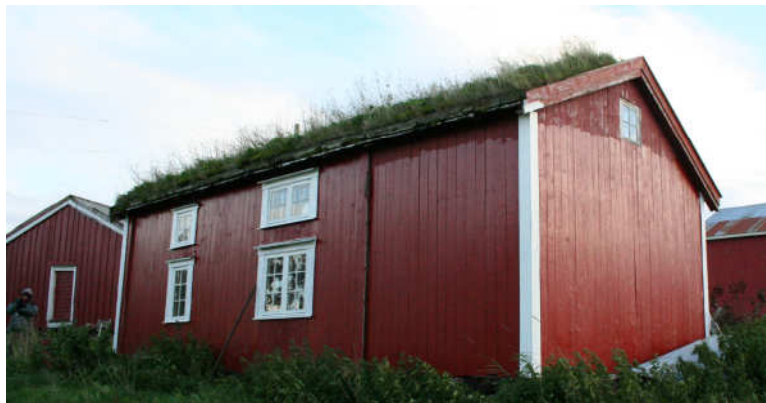
Tomspann med ”Trønderrødt”. Funnet i uthuset i bygningen ovenfor, på ”Heiane” på Nes. Bygningen var nymalt i 2004, høyst sannsynlig med Trønderrødt da var en alkydbasert maling.

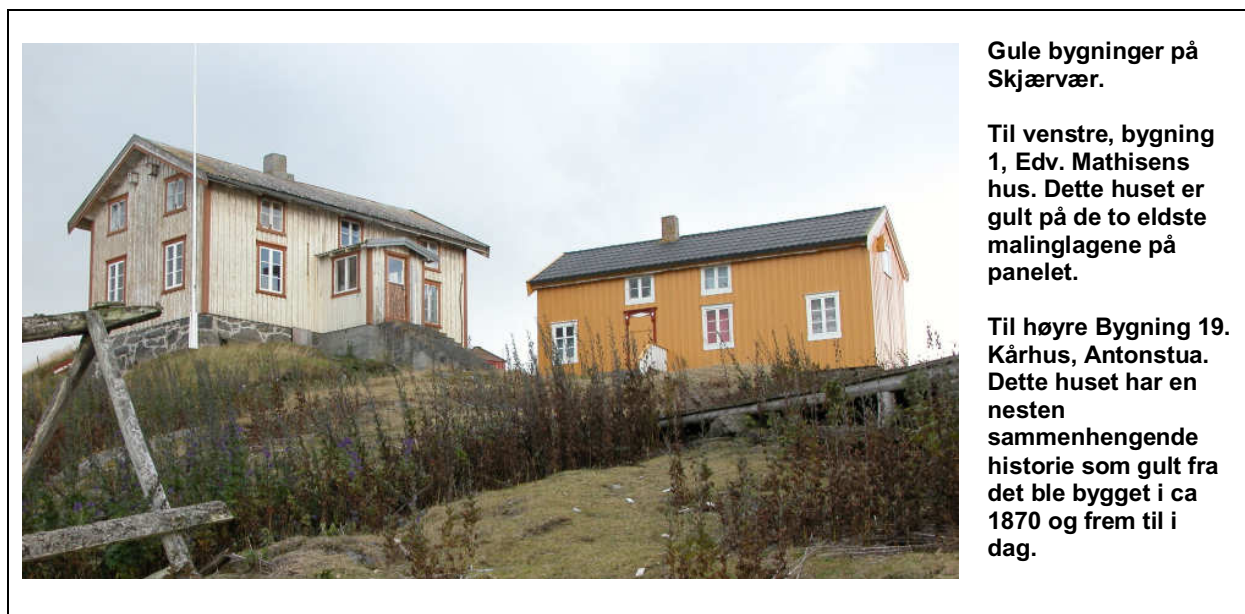
Fjorten av de undersøkte bygningene har gult som eldste farge. Den gule fargen varierer og kan i mange tilfeller være en gul oker.³³ Åtte av de fjorten er bolighus. To av disse er fra perioden 1800-1850, mens de seks andre er fra perioden 1870-1917. Tre av de opprinnelig gule bolighusene er på Skjærvær, hvor det også er et gult fjøs.

Fire av bolighusene og en butikk har opprinnelig vært hvite eller nærmest hvite. To av disse er viktige bygninger med tilknytning til dampskipsbrygga på Tåvær. Det eneste hvite, eller rettere nærmest hvite, huset som ikke er et bolighus, er en stor handelsbrygge på en offentlig kai på Vega.

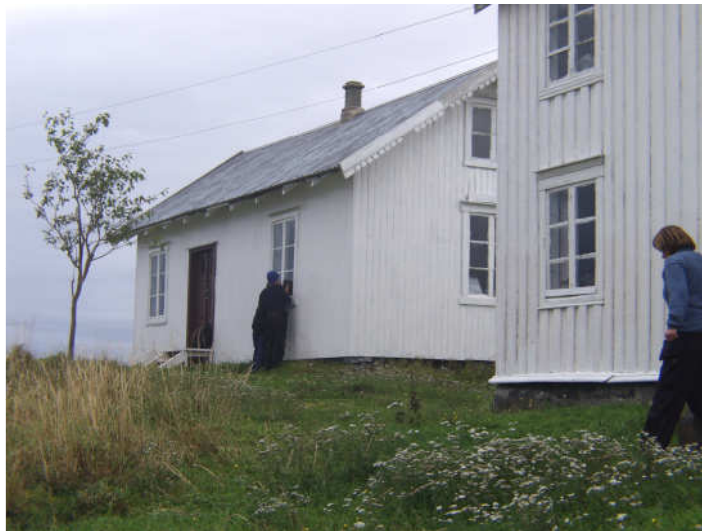
Døra inn til butikken på Tåvær. Denne døra var det elementet med flest fargelag innenfor prosjektet.

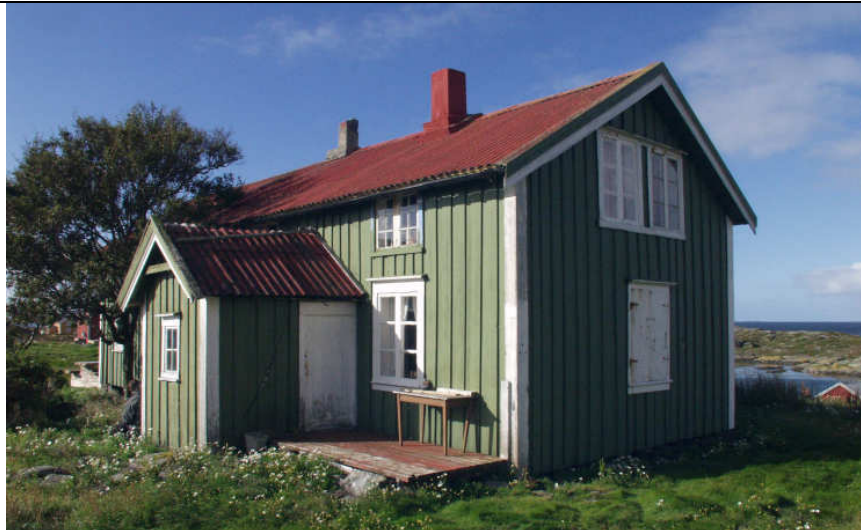
Dette bolighuset på Muddvær (NIKU: Bygning 4, Grønt hus) som er datert til før 1850, har opprinnelig vært rødt.

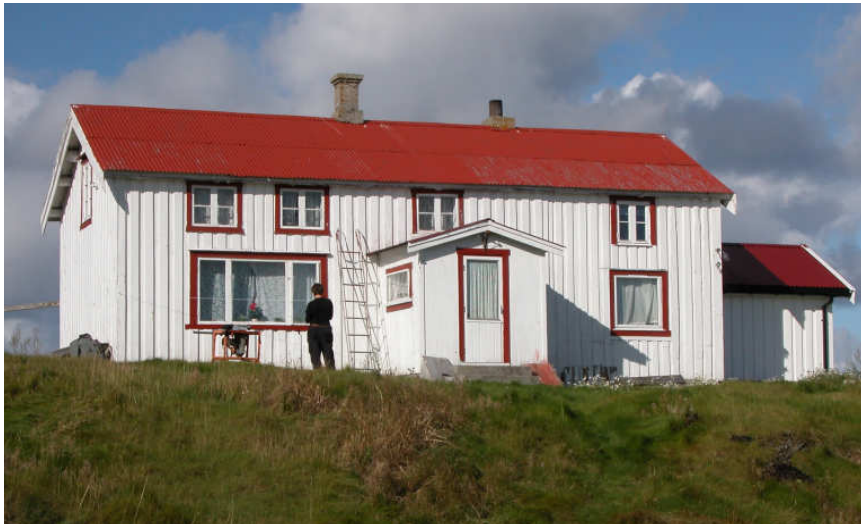
Også dette bolighuset på Lånan (NIKU:Bygning M Gammelstuggu, Nordgarden) som er datert til 1850- 1875, har opprinnelig vært rødt.

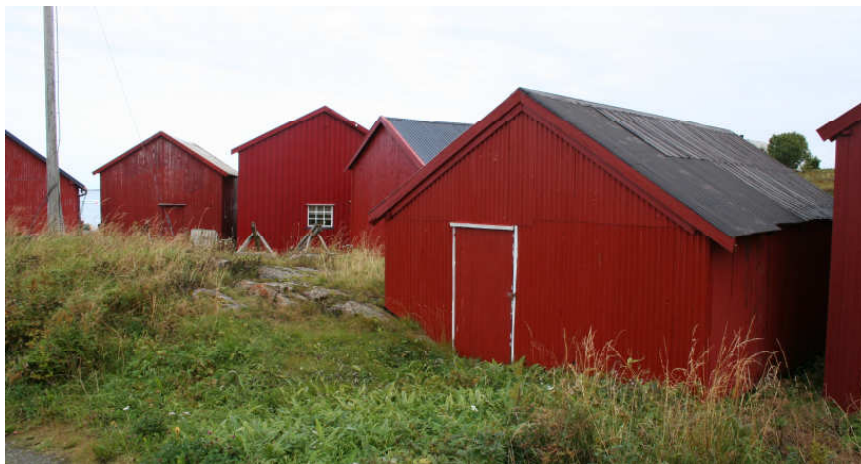
De røde bryggene på Vega, Kirkøy har alltid vært røde.

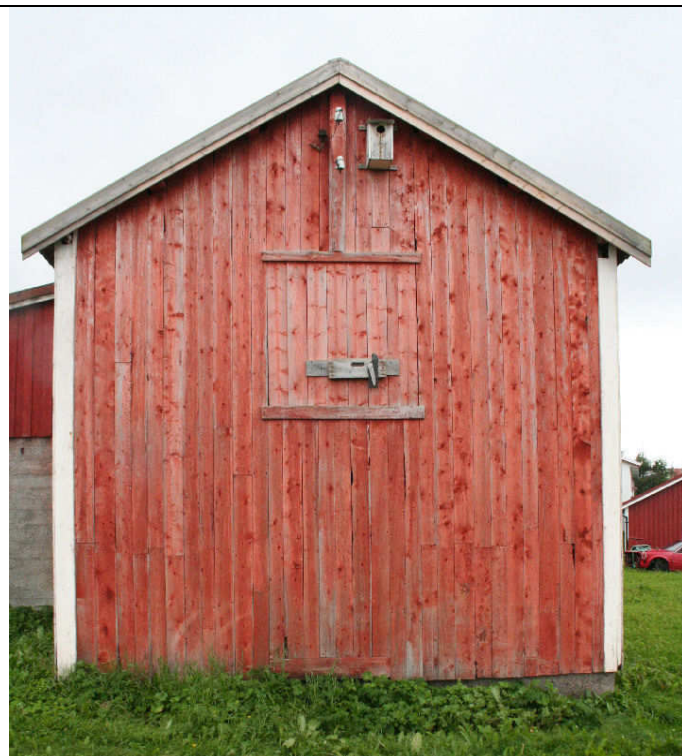
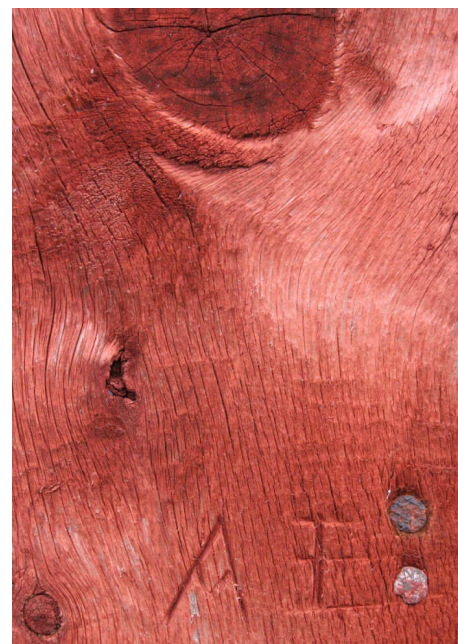
Detalj av veggen

Vega, Nes. Låve. NIKU vurderte denne låven til å være malt med tranbasert maling. Analysen viste at bygningen med stor sannsynlighet er malt med tranmaling.

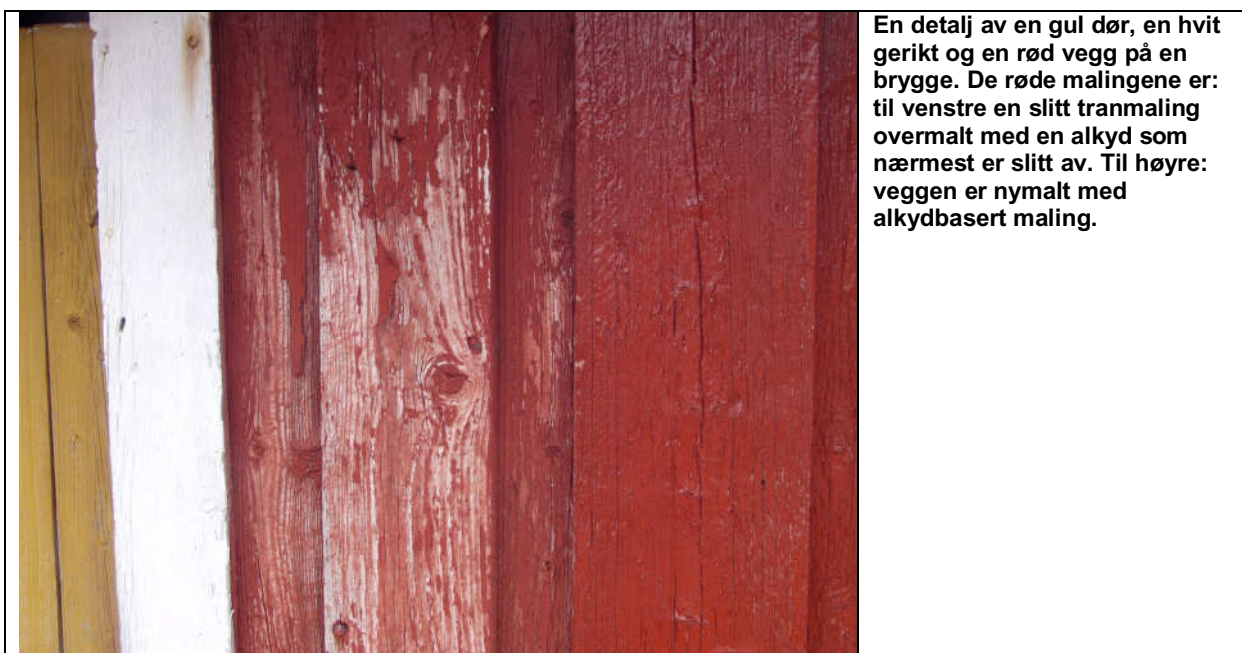
En detalj av en gul dør, en hvit gerikt og en rød vegg på en brygge. De røde malingene er: til venstre en slitt tranmaling overmalt med en alkyd som nærmest er slitt av. Til høyre: vegg er nymalt med alkydbasert maling.

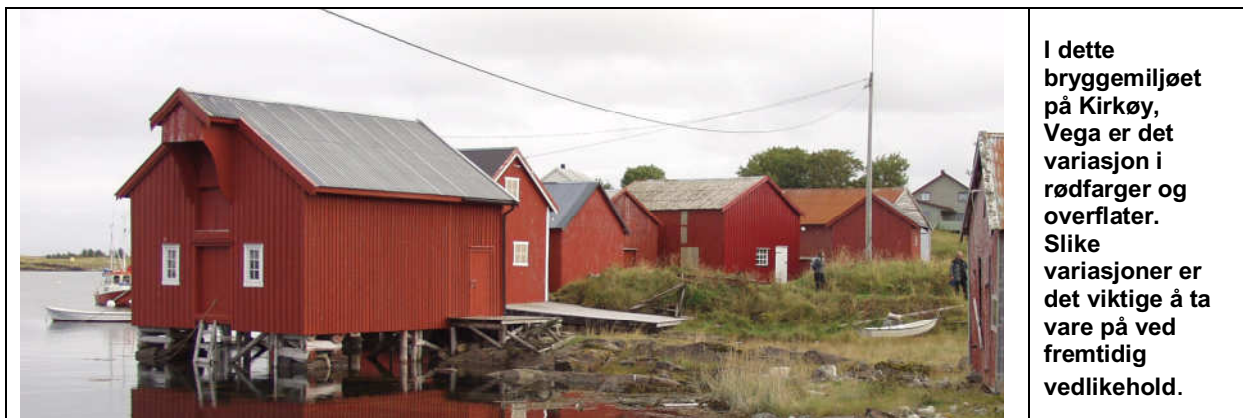
I dette bryggemiljøet på Kirkøy, Vega er det variasjon i rødfarger og overflater. Slike variasjoner er det viktige å ta vare på ved fremtidig vedlikehold.

Ved valg av farger ved oppmaling er det viktig å se til helheten i området. Det vil være en fordel om ikke alle bygninger i ett område males med den samme røde fargen. Variasjon i rødfargene har det høyst sannsynlig alltid vært i de "røde miljøene". Å oppmuntre til bruk av forskjellige rødfarger innenfor et utvalg av de røde fargene som er funnet i prosjektet, kan opprettholde noe av variasjonen mellom de røde bygningene. De utvalgte røde fargene bør være mettede rødfarger som i hovedsak går mot det gule eller brune; typiske jernoksidfarger som vil dekke variasjonene i de engelskrøde pigmentene som var tilgjengelig fra cirka 1850 til 1950.

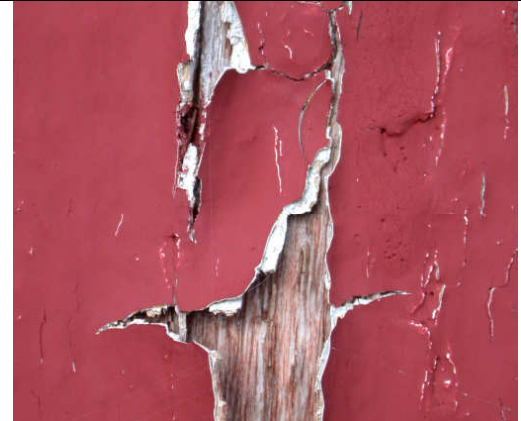
<p>Detalj av oppflakende maling på en bygning på Muddvær.</p> <p>Her ligger det flere lag maling på en flate som opprinnelig sannsynligvis er malt med tranmaling. Den typen skade som sees her, skyldes ofte at fukt som kommer inn i treverket ikke slipper ut gjennom den for tette malingfilmen som er påført på den nedslitte tranmalingen..</p> <p>Om tranmalingen fortsatt ga treet en fet overflate da tranmalingen ble malt over, vil dette bidra til problemet.</p>
---	--

Alkydmaling er brukt på tranmaling på Vegaøyen med varierende hell. Det *kan* fungere bra om tranmalingen nærmest er slitt helt av.
