OPPGRADERING AV FARMANNSTORVET, TØNSBERG

Arkeologisk etterkontroll

Tittel Oppgradering av Farmannstorvet, Tønsberg Arkeologisk etterkontroll	Rapporttype/nummer NIKU Oppdragsrapport 97/2020	Publiseringsdato [Publiseringsdato]
	Prosjektnummer 1021918	Oppdragstidspunkt September-oktober 2020
	Forsidebilde Oversiktsbilde mot syd, S. Halvorsen	
Forfatter(e) Halvorsen, Sunniva Wilberg	Sider 19	Tilgjengelighet Åpen
	Avdeling Arkeologi

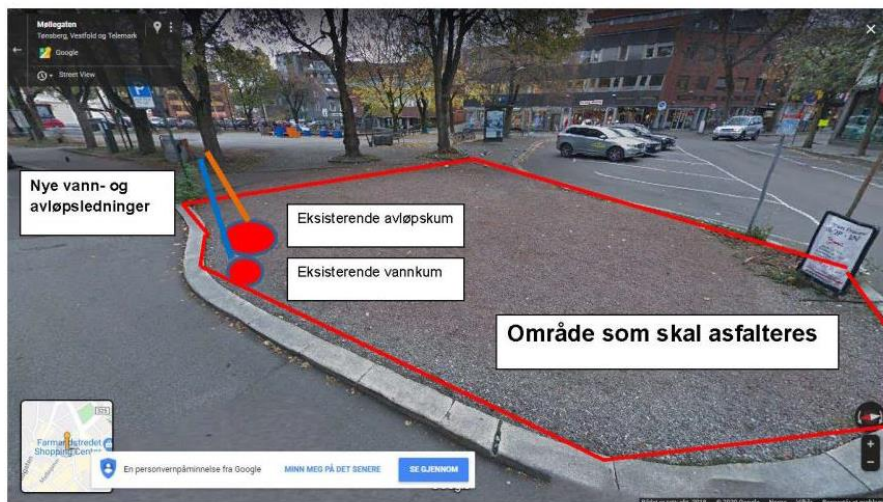
Fra hjørnet på Møllegaten/Kongs Sverres gate skulle det graves fra en eksisterende vannkum og avløpskum, og noen meter mot NNØ (figur 2). Oppgitt mål på gropen var 1,5-1,8 m dybde, 2 m i bredde og 2,5-3 m lengde. Målene på ledningsgrøften var ikke oppgitt, men fra kart kan lengden være ca. 18-20 m. Under befaringen ble det opplyst fra Håkonsen & Sukke Landskapsentreprenør AS at ledningsgrøften ikke skulle ligge dypt, og grunnere enn 1 m dybde. Underveis i prosjektet ble det avklart at denne grøften likevel ikke skulle graves.

Figur 2 Kart som viser det omsøkte tiltaket hjørnet Møllegaten/Kongs Sverres gate. Fra oppdragsbestilling.

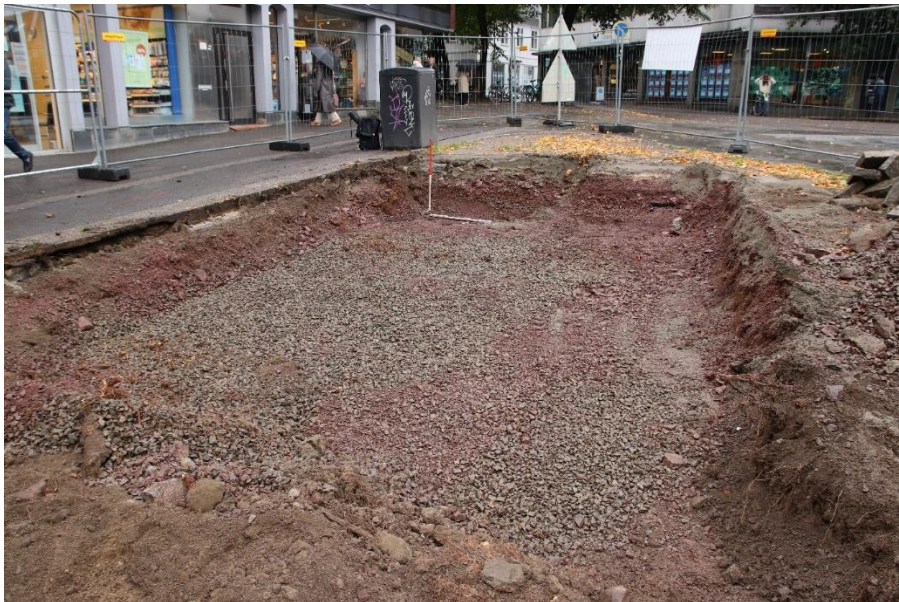
Onsdag 23. september var arkeolog Sunniva Wilberg Halvorsen på etterkontroll. Feltet ble fotografert og beskrevet (figur 4 og 5). Arealet ble ikke målt inn, da det var grunnere enn 1 m og dermed ikke var omfattet av vedtaket om etterkontroll ved inngrep dypere enn 1 m. Feltarkeolog gjorde likevel en rask dokumentasjon av inngrepet med foto og beskrivelser. I sørøstre hjørnet av torvet var det felt og fjernet røtter etter fire trær. Det var gravd ned til 90 cm under markoverflate på dypeste punkt, i hjørnet mot butikken *Vestfoldstua*. Resten av arealet var gravd ned til 70-80 cm dybde. Det ble avdekket grov rødlig og grålig grus og pukk. Ved det dypeste punktet var det synlig noe tørr, litt mørkere masse. Dette kan være omrotede kulturlag eller etterreformatoriske masser. Ettersom det ikke var gravd dypere enn 1 m ble det ikke gjort innmåling.

Figur 4 Oversikt mot SØ. Cf53899_NIKU_0002.jpg

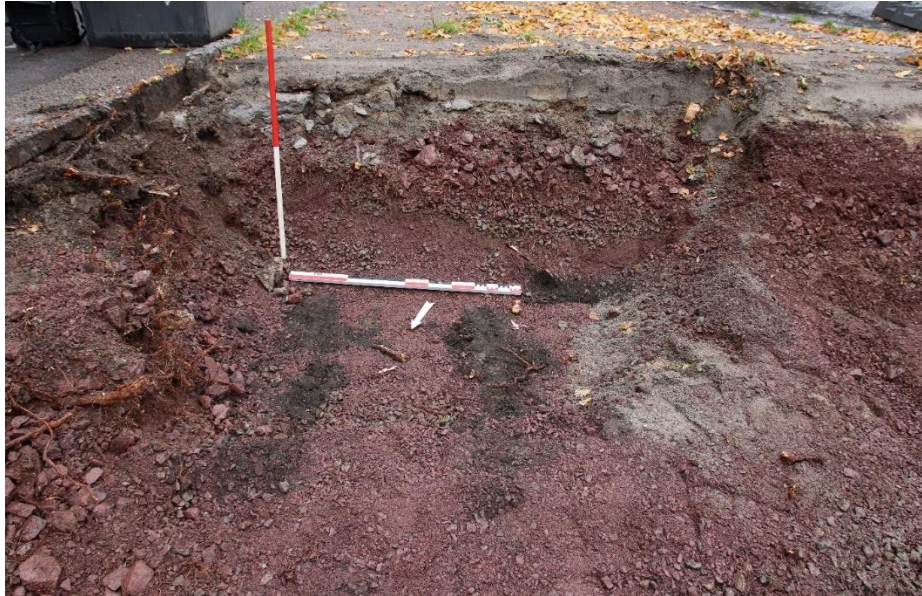
Figur 5 Mørke jordmasser i bunnen av det dypeste hjørnet i SØ. Cf53899_NIKU_0001.jpg

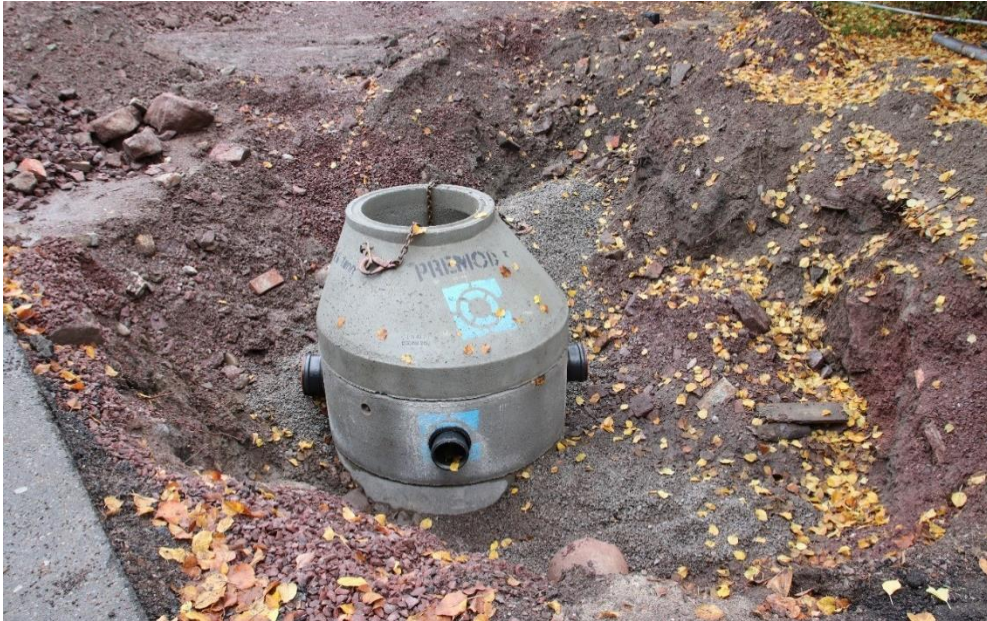
Torsdag 8. oktober var arkeolog Sunniva Wilberg Halvorsen på etterkontroll, da grøften i det nordøstre hjørnet var ferdig gravd (figur 6 og 7). Da viste det seg at kummen alt var tatt opp og ny var satt ned. Maskinfører sa at de kun hadde observert blåleire i bunn av grøften. Inn mot kummen var det også fylt igjen med noe grus. Maskinfører og anleggsleder mente det var fylt på inn til 1 m grus, men det kunne også være noe mindre. Anleggsleder ble informert om at dette var uheldig. Det var på forhånd gitt beskjed om at grøftene ikke skulle gjenfylles før arkeologisk etterkontroll hadde funnet sted.

Figur 6 Moderne grus og omrotede masser i det meste av grøfta, sett mot SV. Cf53899_NIKU_0006.jpg

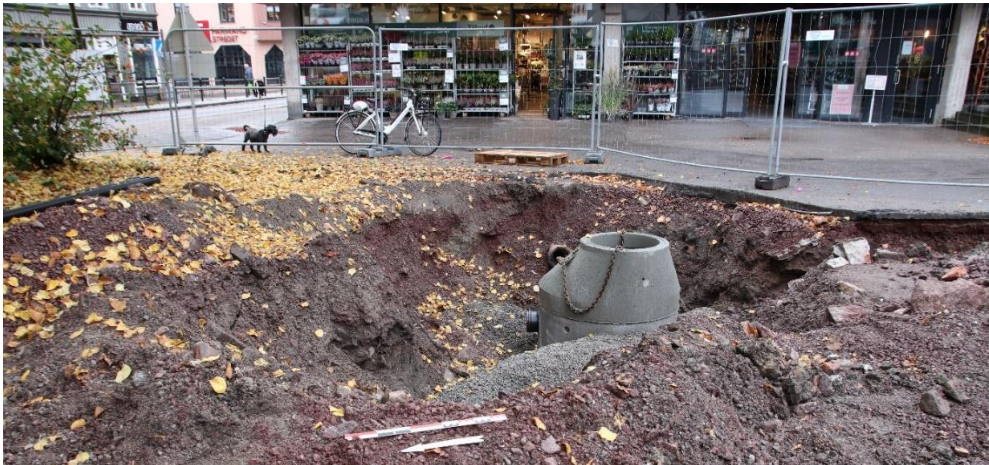
Figur 7 Oversiktsfoto mot øst. Cf53899_NIKU_0004.jpg

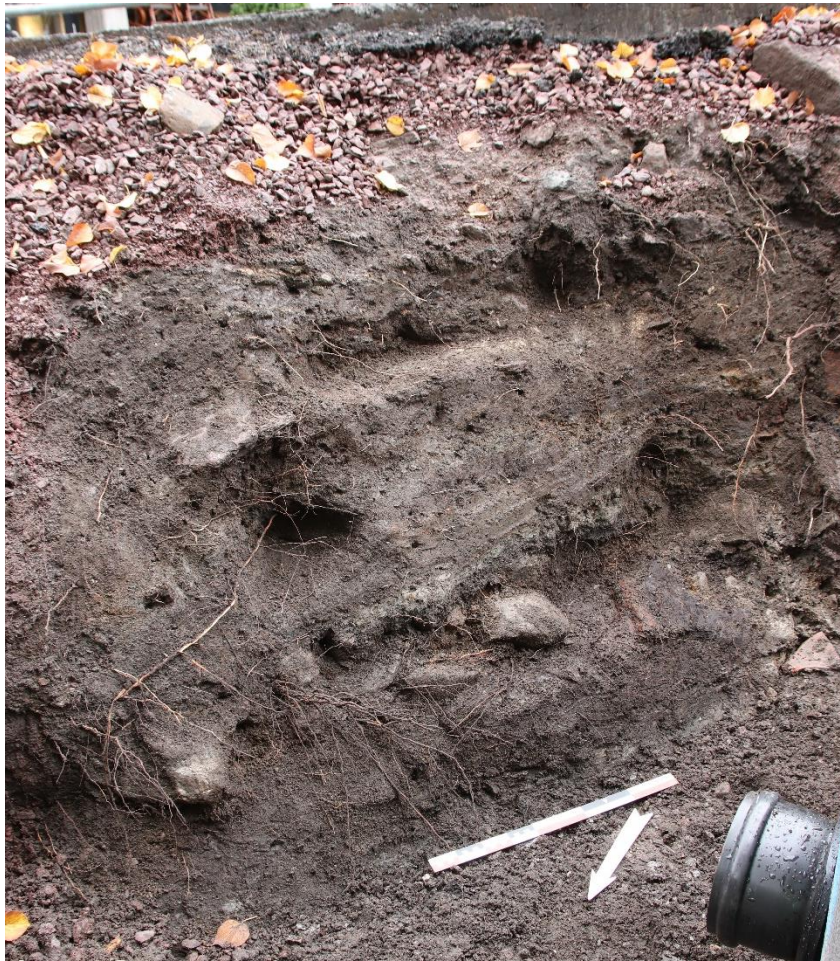
På det dypeste punktet i grøften ble det avdekket stratigraferte lag, tolket som automatisk fredede kulturlag, i profil mot øst (figur 8). Kulturlagene ble avdekket i 1,6 m bredde i profilvegg. Høyden på profilveggen var 1,5 m. I resten av grøften ble det kun observert rød grus, naturstein, omrotede masser og rivningsmasser i profilene. Kulturlagene var kuttet i nord og sør av nedgravde rør og omrørte masser med leire og moderne tegl. Fordi grøften var delvis gjenfylt med grus ble ikke bunnen av kulturlagene dokumentert. Videre graving skulle følge røret som kuttet kulturlagene i nordøst, og maskinfører og anleggsleder ble instruert i at det må graves med forsiktighet da kulturlagene trolig strekker seg østover mot bygget.

Figur 8 Profil mot øst, med kulturlag. Cf53899_NIKU_00010.jpg

I grøft i nordøstre hjørne av Farmannstorvet ble det påtruffet automatisk fredede kulturlag i profil mot øst (figur 8, 9, 10). På det dypeste punktet i grøften ble det avdekket stratigraferte lag, tolket som automatisk fredede kulturlag, i profil mot øst. Kulturlagene ble avdekket i 1,6 m bredde i profilvegg. Høyden på profilveggen var 1,5 m. I nord var kulturlagene kuttet av en rørgrøft. I syd var kulturlagene kuttet av en moderne nedskjæring, trolig også fra et rør. Ettersom bunnen av gropa ble gjenfylt med grus, da kummen ble nedsatt før etterkontroll, er det usikkert hvor mye kulturlag som er bevart i dybden.

Bevaringstilstanden i kulturlagene må karakteriseres som dårlig. Kulturlagene ligger i umettet sone. De er svært tørre, og organisk materiale i massene er i dårlig forfatning. Dette er kulturlag som har vært utsatt for inngrep fra flere sider og kun bolkvis bevart. Massene er trolig utsatt for oksygeninntrenging, både fordi massene er tørre og dermed i mindre grad forseglet, og fordi kulturlagene er forstyrret på flere sider av moderne nedgravninger. Økt oksygeninntrenging vil akselerere nedbrytningsprosessen, så disse kulturlagene står i fare for å bli helt nedbrutt.
