NORDBYEN 28, TØNSBERG, VESTFOLD OG TELEMARK

Arkeologisk etterkontroll i forbindelse med ulovlig graving

Tittel Nordbyen 28, Tønsberg, Vestfold og Telemark Arkeologisk etterkontroll i forbindelse med ulovlig graving	Rapporttype/nummer NIKU Oppdragsrapport 111/2020	Publiseringsdato 03.05.2021
	Prosjektnummer 1021883	Oppdragstidspunkt 25.8.20
	Forsidebilde Tiltaksområdet vestkjeller Nordbyen 28. Fotograf Lars Haugesten. Cf53878 NIKU 866314	
Forfatter(e) Haugesten, Lars	Sider 16	Tilgjengelighet Åpen
	Avdeling Arkeologi

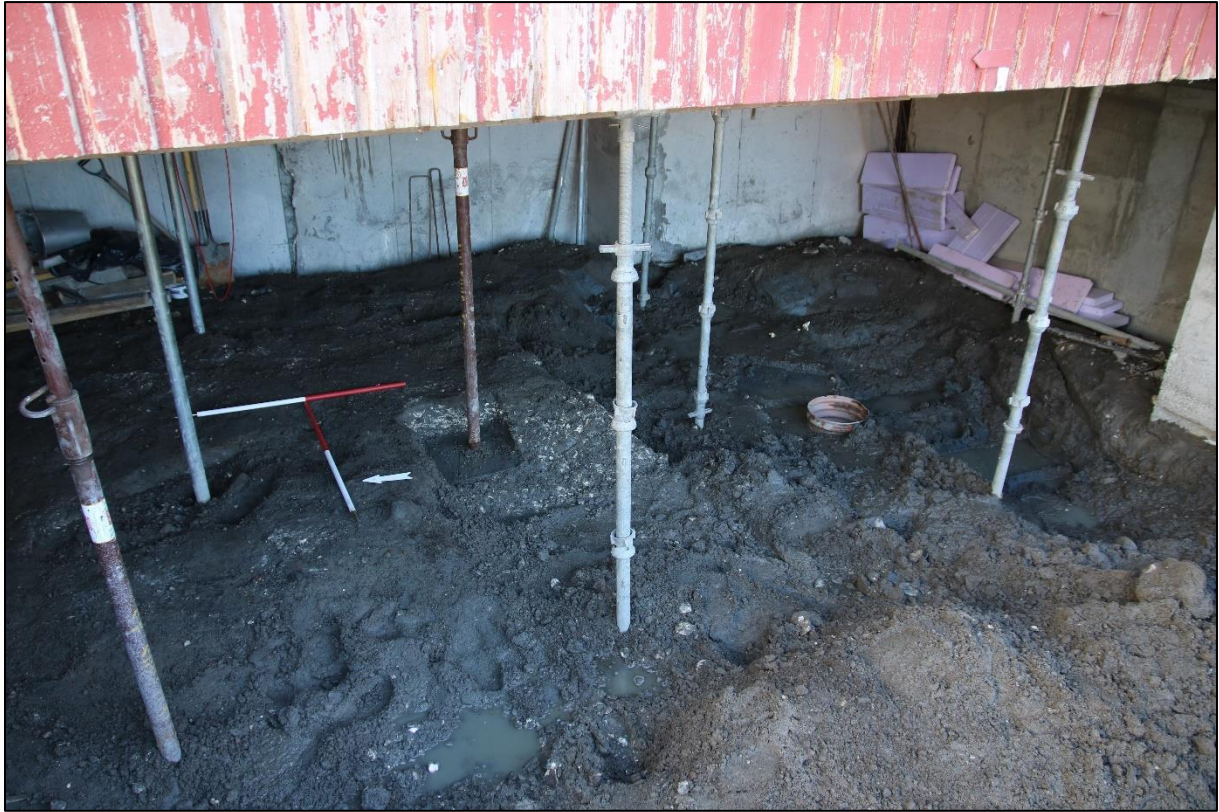
Figur 3. Tiltaksområde med nedgravning SK14019 til høyre og lag SL14025 til venstre. Sett mot ØNØ.
Cf53878_NIKU_866305.

I den søndre delen (**SK14019**) av kjelleren var det blitt gravd noe dypere (fig.3). Det er ukjent hvor mye masse som ble fjernet fra kjelleren, men dybden fra topp gressplen til topp kulturlag var ca. 1 m.

Med forbehold at hele kjelleren var oppfylt, kan det innebære at opptil 40 m³ masse hadde blitt fjernet.

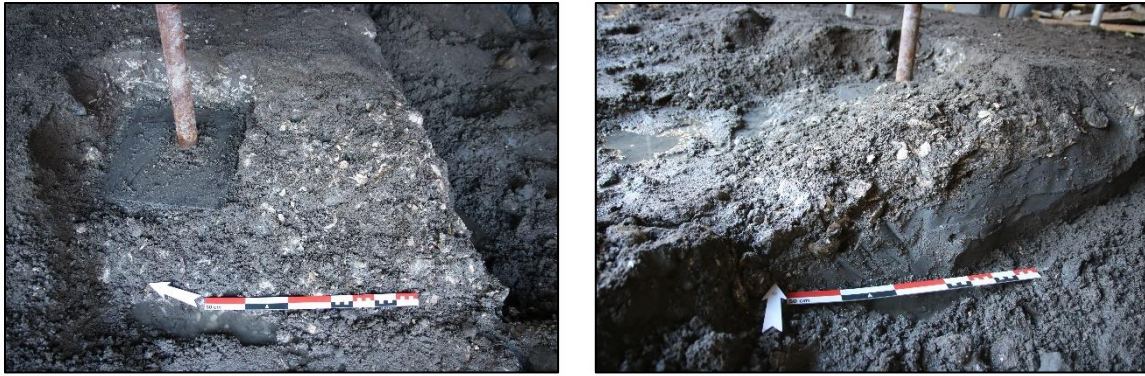
Figur 4 venstre. Lag SL14052. Sett mot Ø. Cf53878_NIKU_866319. Figur 5 høyre. I profil lag SL14052 og blåleire SL14041. Sett mot N. Cf53878_NIKU_866326.

Mest sannsynlig har området falt naturlig ned mot sjøen. Lag **SL14025** ble avdekket NV i kjelleren, og målte ca. 4,55 x 3 m. Laget bestod av fuktig løs gråbrun siltet sand med mye østersskall, og ved opprensningen ble det i det topplaget observert glasskår, en krittpepestilk og etterreformatorisk rød- og Westerwaldgods. Lag **SL14052** (fig.4 og 5) inneholdt liknende masse som SL14025, men var gravd ca. 0,23 cm dypere og var uten etterreformatoriske gjenstander. Gropen målte ca. 1 x 0,75 m. Det ble tatt ut en østersskallprøve (**P14062**) fra laget, og østersskallet ble datert til 3513-3356 f.Kr. (2 sigma, 95,4 %, UBA-42894, vedlegg 8.4). Østersskallet kunne dateres til den tidlige neolittiske periode i yngre steinalder. Dette kan tolkes til at østersskallet sannsynligvis stammer fra en tidligere naturlig østersbanke, som i etterreformatorisk tid ble tildekket av påførte masser gjennom landutvidelsen. Lag **SL14041** lå under laget med østersskall, og inneholdt ren blåleire. Laget ble tolket å være tidligere havbunn.
