NEDRE LANGGATE 37, TØNSBERG

Arkeologisk overvåking i forbindelse med graving for reparasjon av spillvannsledning

NIKU Oppdragsrapport 48/2021

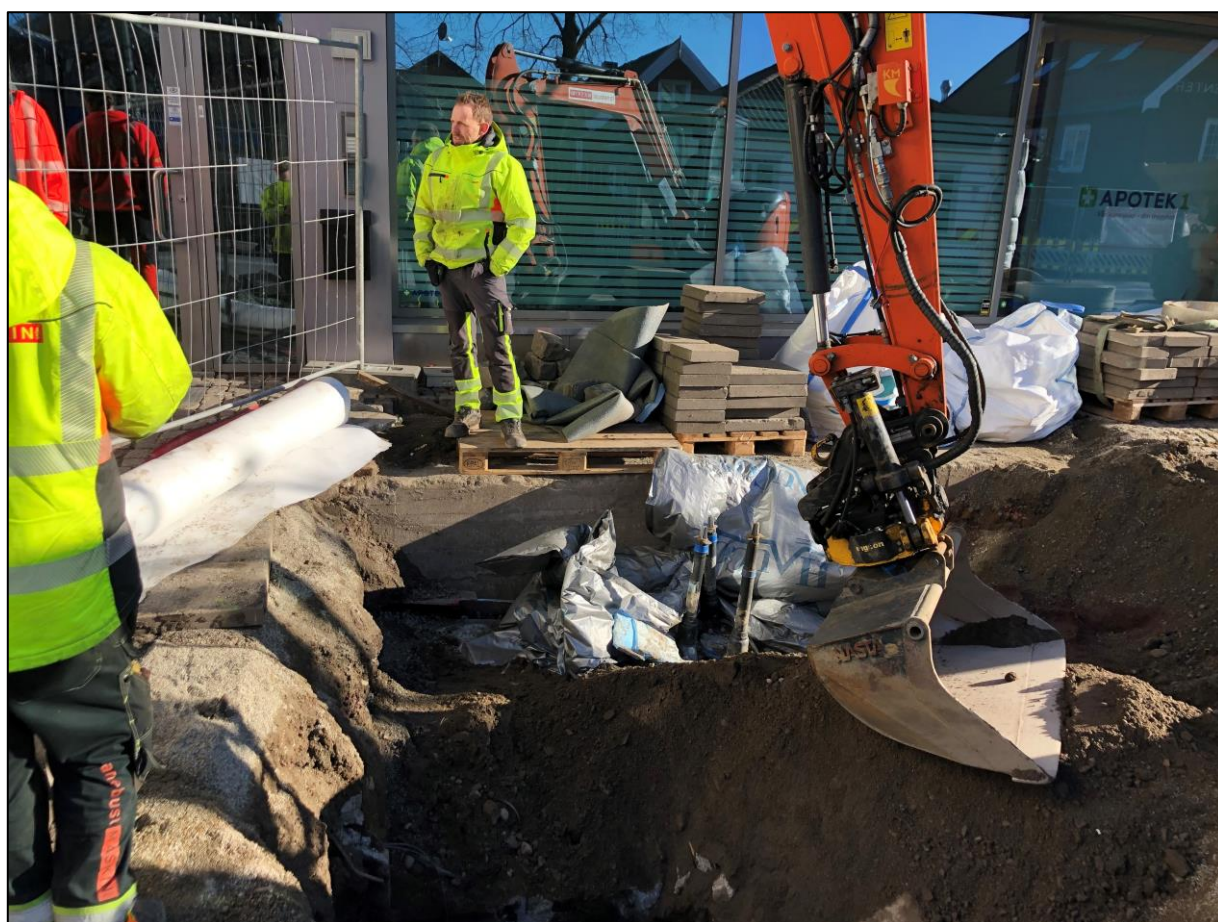
Tittel Nedre Langgate 37, Tønsberg Arkeologisk overvåking i forbindelse med graving for reparasjon av spillvannsledning	Rapporttype/nummer NIKU Oppdragsrapport 48/2021	Publiseringsdato 30.04.2021
	Prosjektnummer 1022046	Oppdragstidspunkt 3.-9.3.2021
	Forsidebilde Tiltaksområdet oversikt. Sett mot NØ. Cf53902_NIKU_889132.	
Forfatter(e) Haugesten, Lars	Sider 13	Tilgjengelighet Åpen
	Avdeling Arkeologi

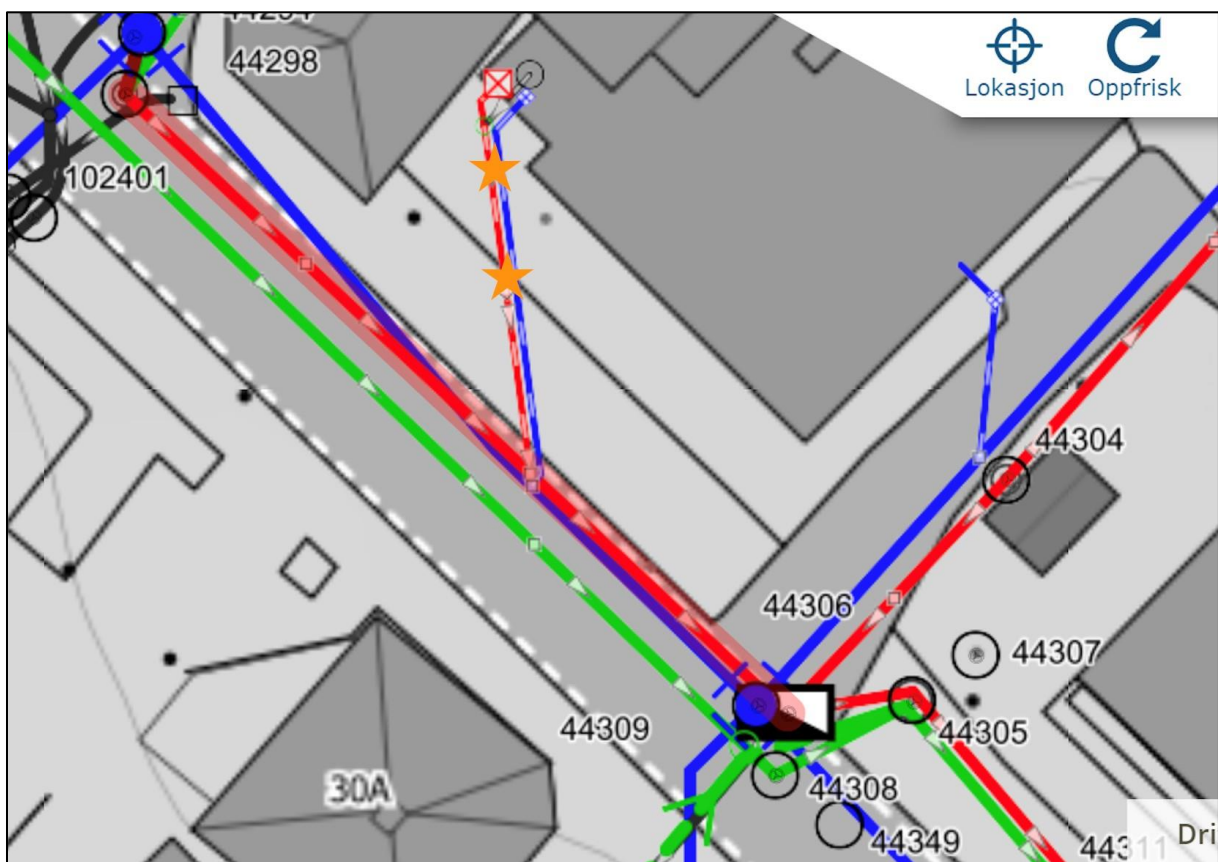
Figur 1. Situasjonsplan med fulgt søknad. Kollapspunktene markert med stjerne.

Tiltaket omfattet graving i eksisterende spillvannsledningsgrøft i fortauet for Nedre Langgate 7 (fig.1). I grøften var det ledningskollaps på to punkter, og for å reparere ledningen var det nødvendig å grave ned på kollapspunktene. Ledningen skulle ligge ca. 3,5 m under topp dekke og kollapspunktene lå ca. 4-5 m fra hverandre.

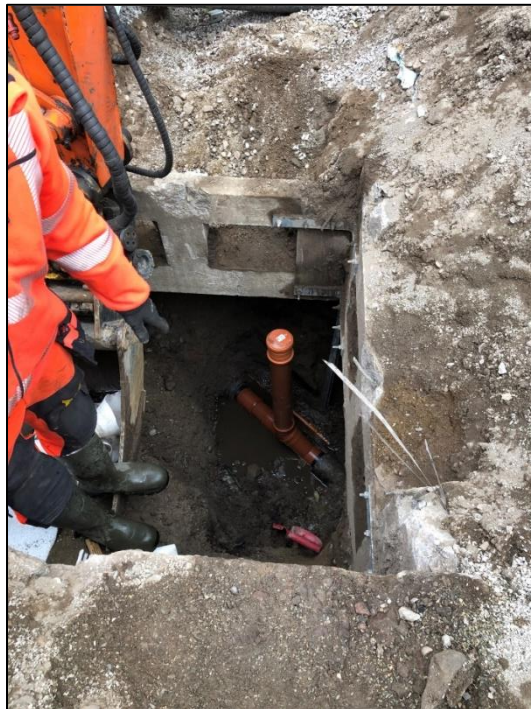
Figur 2. Plantekasse M21268. Sett mot NØ. Cf53902_NIKU_888878

Vannledningen ble avdekket ca. 0,8 m under topp dekke, og et fundament av betong (M21260) ble gravd frem NØ i tiltaksområdet. Det som var synlig av betongfundamentet målte ca. 3,5 x 1,5 m. Plantekassen (M21268) målte ca. 1,55 x 1,55 m og var ca. 1,75 m dyp (fig.2).
