## ØVRE LANGGATE/TORVET, TØNSBERG

Arkeologisk overvåking i forbindelse med reparasjon av vannlekkasje,  
hastesak

Tittel Øvre Langgate/Torvet, Tønsberg Arkeologisk overvåking i forbindelse med reparasjon av vannlekkasje, hastesak	Rapporttype/nummer NIKU Oppdragsrapport 54/2021	Publiseringsdato 11.05.2021
	Prosjektnummer 1022067	Oppdragstidspunkt 13.-15.4.2021
	Forsidebilde Oversikt tiltaksområde. Sett mot NV. Cf53903_NIKU_889624	
Forfatter(e) Haugesten, Lars	Sider 10	Tilgjengelighet Åpen
	Avdeling Arkeologi

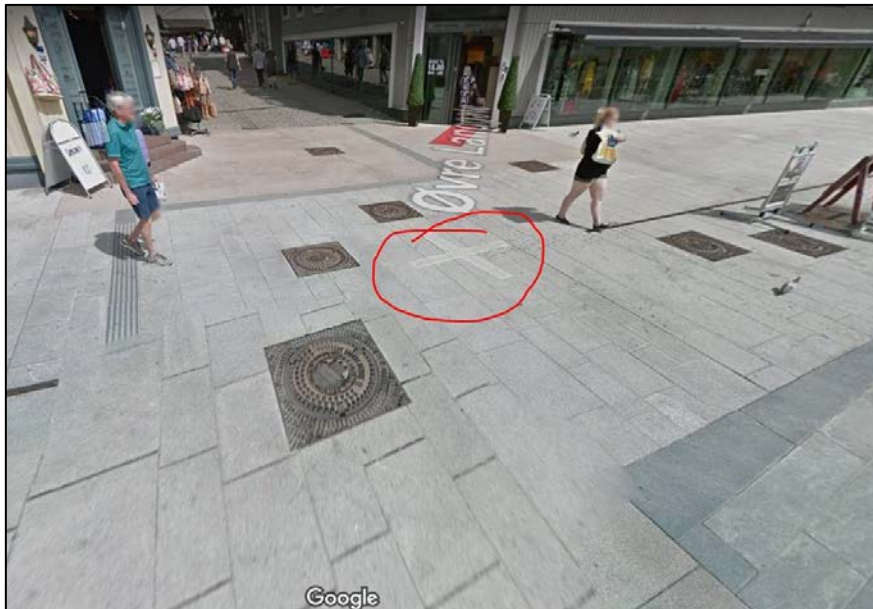
Figur 1. Situasjonsplan medfulgt søknad. Vannlekkasjen markert med rød ring.

Tiltaket omfattet graving i eksisterende vannledningsgrøft i krysset Øvre Langgate/Torvet i Tønsberg sentrum (fig.1 og 2). Omfanget av inngrepet ble beregnet til å bli 3 x 1 m i bunn og med en dybde 2 - 2,25 m.

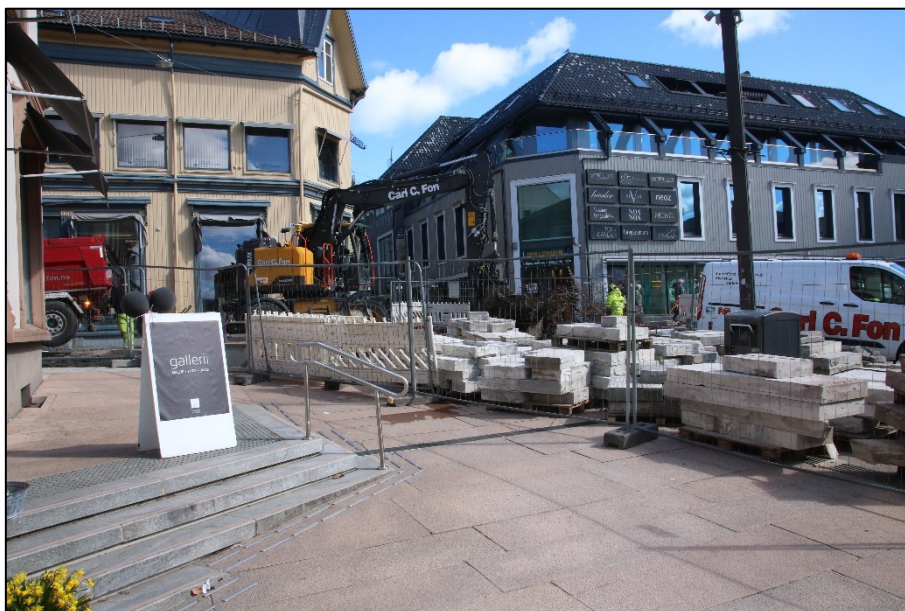
Figur 2. Oversikt tiltaksområdet krysset Øvre Langgate/Torvet. Sett mot NØ. Cf53903\_NIKU\_889625.

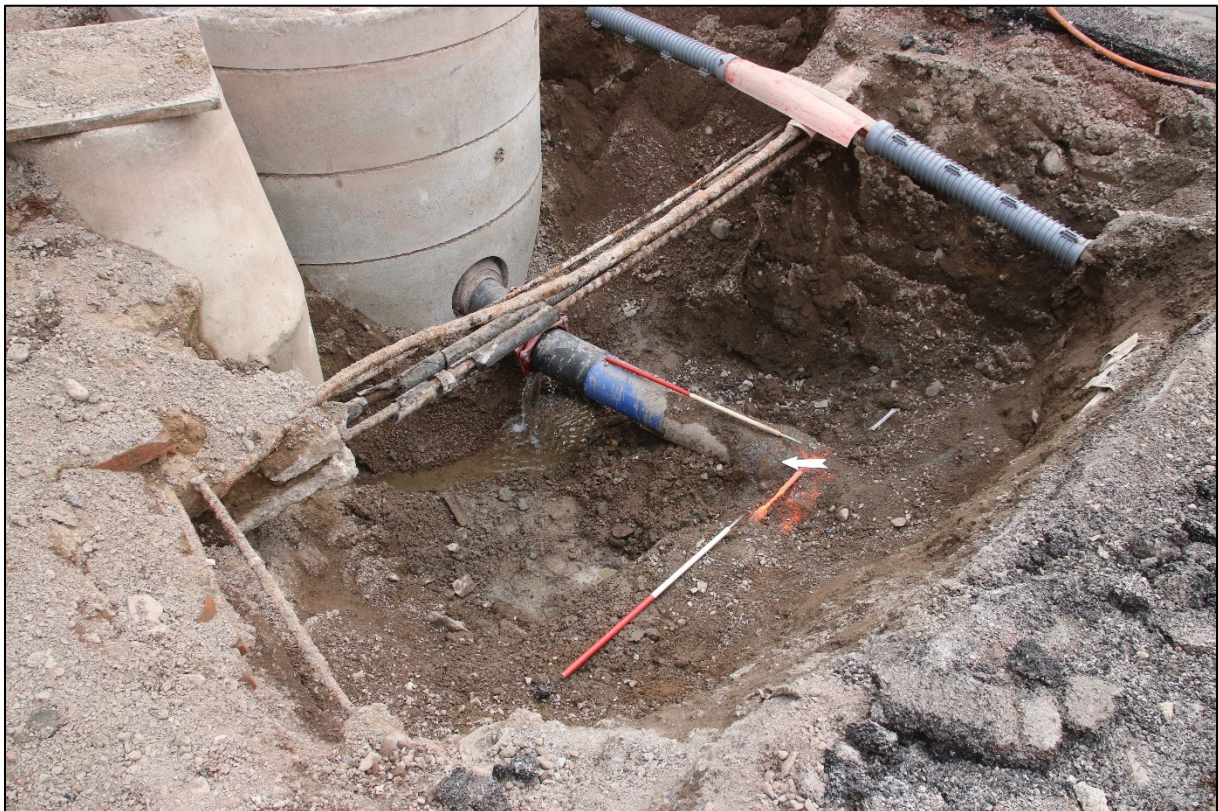
Ved avdekningen av vannledningen, ble grøften (OU22258) ca. 2,35 m lang, ca. 2,2 m bred og ca. 2,45 m dyp (fig.3 og 4). Hovedvannledningen (M22250) med lekkasjen ble avdekket ca. 1,8 m under topp dekke, og var orientert NV-SØ. Stikkvannledning (M22267) ble avdekket på samme dybde, og var orientert NV-SØ. Over hovedvannledningen lå fire strømledninger (M22206) samlet i en betongkulvert, og ble avdekket ca. 0,7 m under topp dekke. Betongkulverten gikk parallelt med gatelegemet.

Massen (SL22272) bestod hovedsakelig av løs tørr brungrå siltet fin sand med mye grus, teglstein og metallskrot. I V-delen av grøften, ble det avdekket et lite lag av rein blåleire. Blåleiren (SL22273) ble avdekket ca. 2,05 m under topp dekke. Blåleiren var plastisk og fuktig, og ble tolket å være steril undergrunn/havbunn.

Figur 3. Tiltaksområdet (OU22258). Sett mot Ø. Cf53903\_NIKU\_889630.
