NEDRE LANGGATE 26B-28A, TØNSBERG

Bytte av eksisterende vannledning

Tittel Nedre Langgate 26B-28A, Tønsberg Bytte av eksisterende vannledning	Rapporttype/nummer NIKU Oppdragsrapport 33/2021	Publiseringsdato 10.05.2021
	Prosjektnummer 1021987	Oppdragstidspunkt 2.2.-11.3.2021
	Forsidebilde Vannledningsgrøften. Sett mot SV. Fotograf Lars Haugesten. Cf53900 NIKU 884234.	
Forfatter(e) Haugesten, Lars	Sider 27	Tilgjengelighet Åpen
	Avdeling Arkeologi

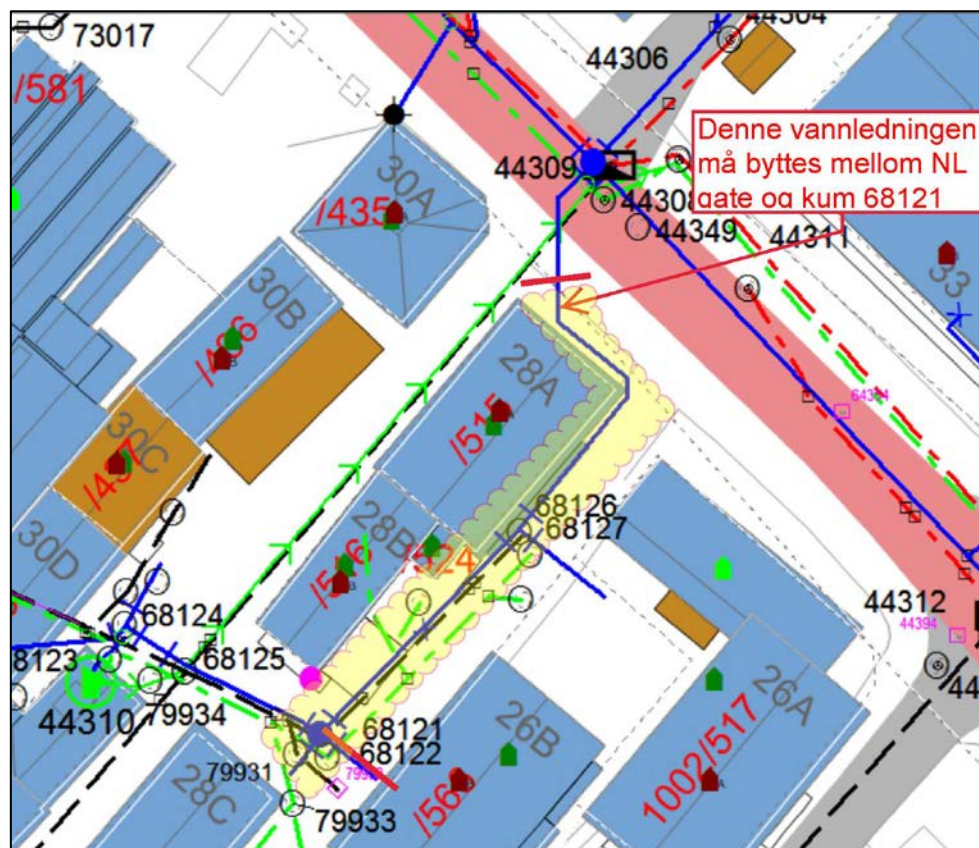
Figur 1. Situasjonsplan medfulgt søknad.

Det ble søkt om å utskifte den eksisterende vannledningen på eiendommene Nedre Langgate 26B-28A, og utskifte et ukjent antall stikkledninger (fig. 1). Det ble gravd hovedsakelig i eksisterende grøft eller grop for kummer. Den eksisterende vannledningen gikk fra NNØ-siden av Nedre Langgate 28A til V-siden av Nedre Langgate 26B. I tillegg ble det søkt om å utskifte massen i veien ned til 0,7 m dybde, og deretter tilføre ny forbedret masse og brostein. Fra vedlagt kart var grøften ca. 45 m lang, og dybden ble oppgitt til å være opptil 2 m under topp dekke.

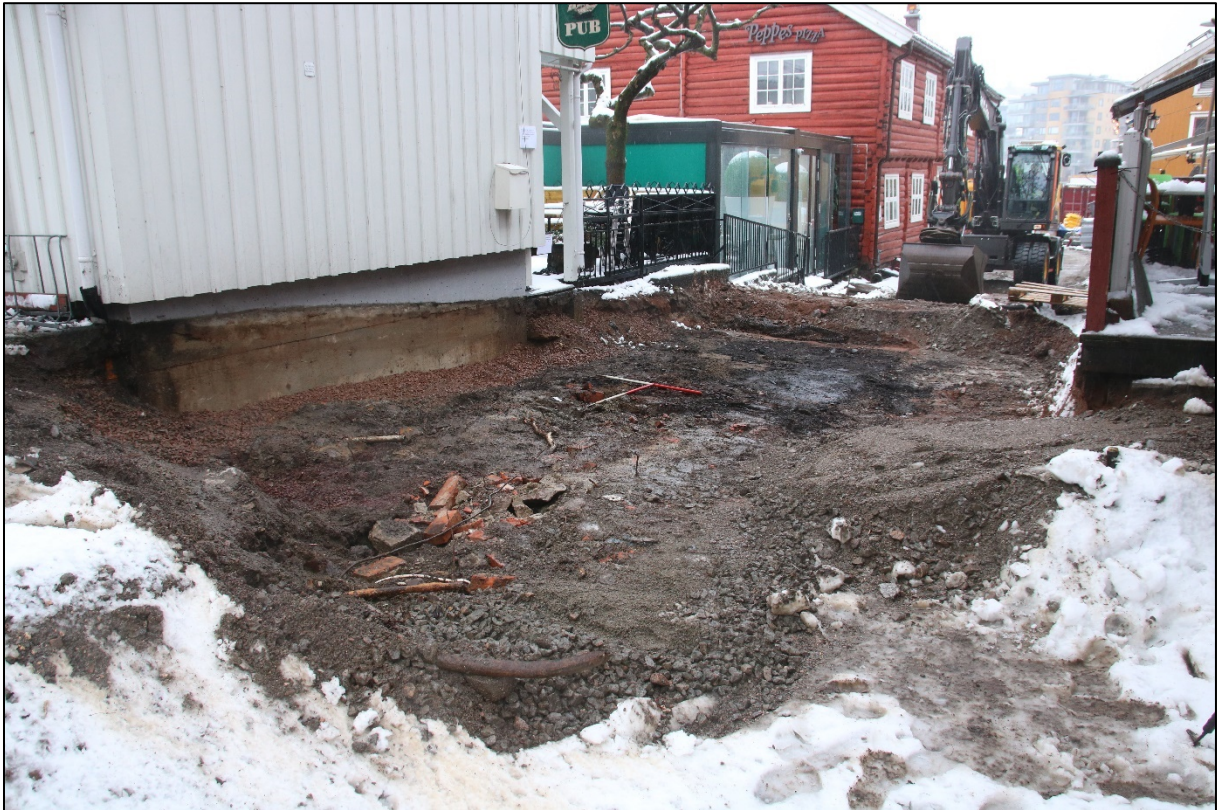
Figur 2. Tiltaksområde Nedre Langgate 28A og 28B. Sett mot S. Cf53900_NIKU_884295.

Grøften for den nye vannledningen ble gravd i flere etapper, noe som berodde på kulden og utestedenes behov for vann i åpningstiden (fig.2). Det ble gravd i eksisterende vannledningsgrøft fra krysset Nedre Langgate/Rådhusgaten og frem til eiendomsgrensen Nedre Langgate 28A og 28B. Fra eiendomsgrensen ble det gravd i eksisterende overvannledningsgrøft (fig.3). Etter at gravingen av vannledningsgrøften var gjennomført, ble resterende tiltaksområde trauet ned ca. 0,7 m fra topp brostein.

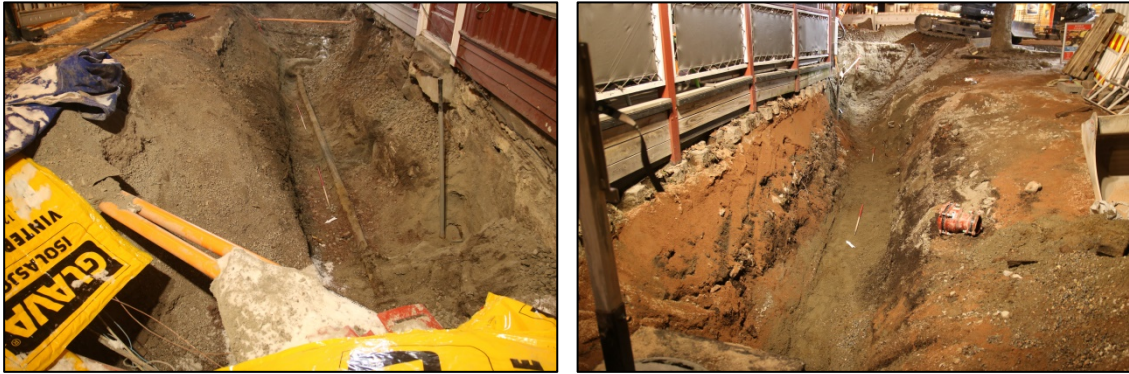
Den opprinnelige vannledningen (M20733) ble trolig gravd ned rundt 1970-, begynnelsen av 1980-tallet (fig.7 og 8). Nordøst for Nedre Langgate 28A ble vannledningen avdekket ca. 1,7-1,8 m under topp brostein. Mellom Nedre Langgate 26B og 28B ble vannledningen avdekket ca. 1,2 m under topp dekke. Grøften (M20709) ble gravd i eksisterende grøft, og grøften ble ca. 41 m lang og mellom ca. 0,5 og 1 m bred (fig.4, 5 og 6).

Figur 4 venstre. Vannledningsgrøft M20709 nord for Nedre Langgate 28A. Sett mot SØ. Cf53900_NIKU_884212. Figur 5 høyre. Vannledningsgrøft M20709 sydøst for Nedre Langgate 28A. Sett mot NØ. Cf53900_NIKU_884282.

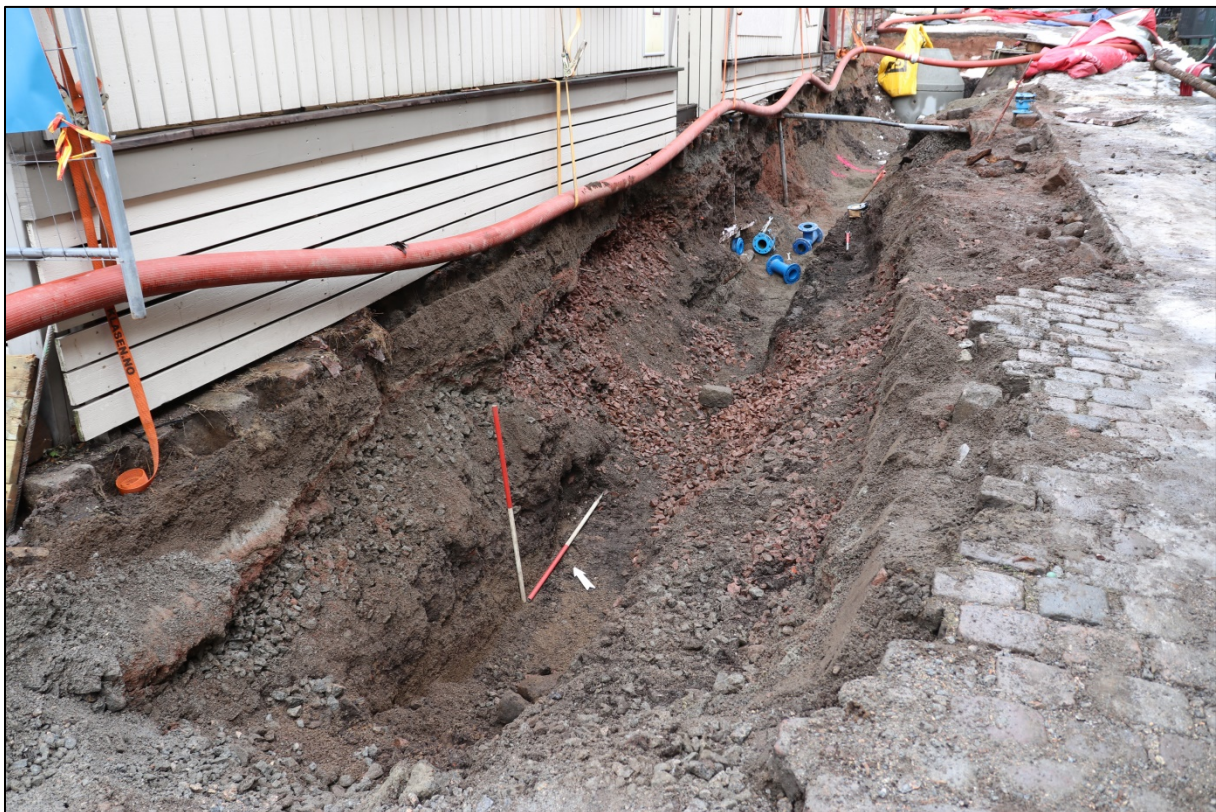
Figur 6. Vannledningsgrøft M20709 ved sydsiden av Nedre Langgate 28B. Sett mot NØ. Cf53900_NIKU_884241.

Den eksisterende grøften var opprinnelig relativt bred, da det ble benyttet gravemaskin ved anleggelsen av vannledningen. I dette tiltaket ble det ikke gravd ut til kantene i eksisterende grøft, og det ble derfor heller ikke observert kulturlag eller strukturer i profilene. Massene (SL20776) i grøften varierte i innhold gjennom gateløpet, men bestod hovedsakelig av omrotaede og omgravde

etterreformatoriske lag med tørr grov sand med steiner, dyrebein og glasskår. Rundt vannledningen bestod massen av tørr løs lysgrå gruset siltet sand.

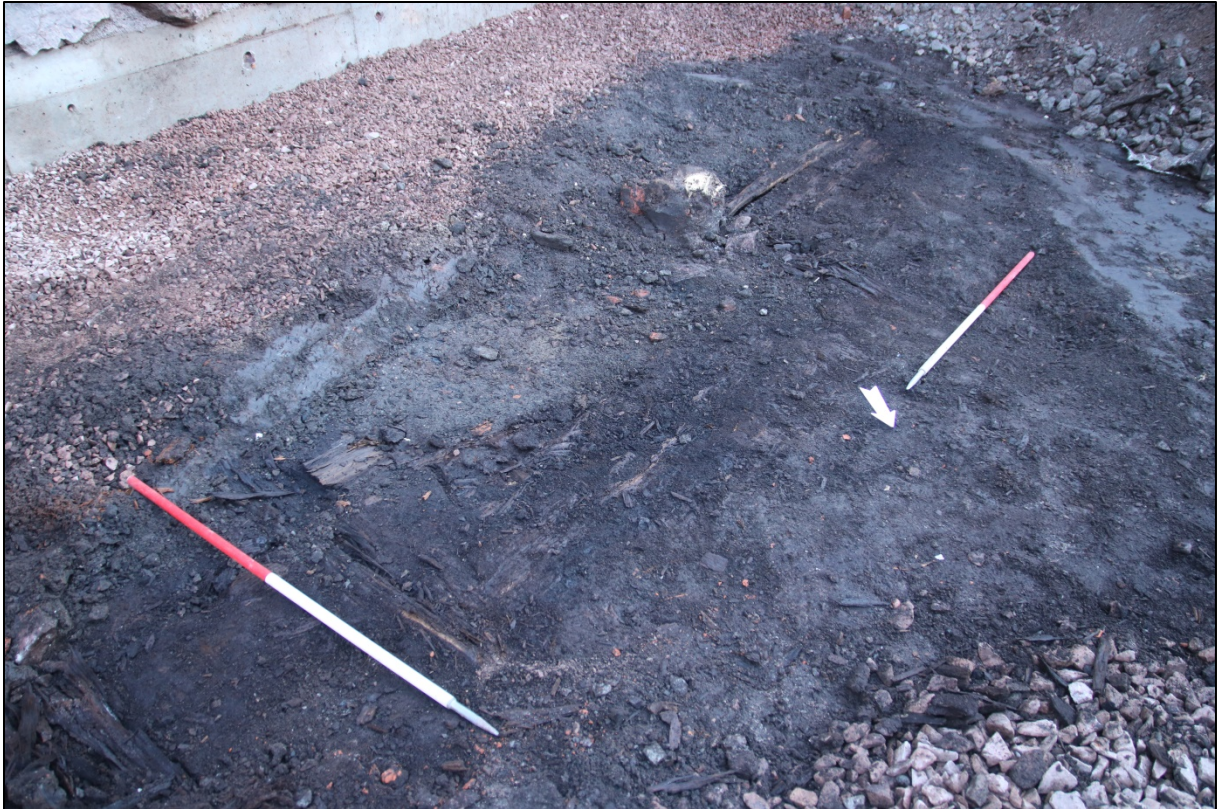
Figur 11. Treverk ST21658. Sett mot S. Cf53900_NIKU_884273.

Mellom elementene på ST21658, lå treverk **ST21687** SØ i kulturlaget. Treverket var en kraftig stående stolpe med rektangulært tverrsnitt. Stolpen var tørr og kompakt, og det var vanskelig å se flere detaljer. Den ble avdekket ca. 0,6 m under topp dekke, og fortsatte loddrett ned i laget. Toppen var flat, men det kunne skyldes moderne nedgravninger. Bevaringstilstanden ble vurdert til å være god.
