# BEVARINGSRAPPORT: TRONDHEIM, ERLING SKAKKES GATE 1-3. RESULTATER PR 1. SEPT 2020

Trondheim

Sammendrag Det er i forbindelse med et langsiktig overvåkingsprosjekt gjennomført undersøkelser og installert miljøovervåkingsutstyr i to miljøprofiler i Erling Skakkes gate i Trondheim. Dette er oppfølgingsrapport nr 1 med overvåkingsdata
--

Abstract As part of a long-term urban environmental monitoring project, archaeological investigations were carried out in Erling Skakkes gate in Trondheim, and monitoring equipment was installed in two profiles in June 2019. This is the follow-up report nr 1 on monitoring data.
---

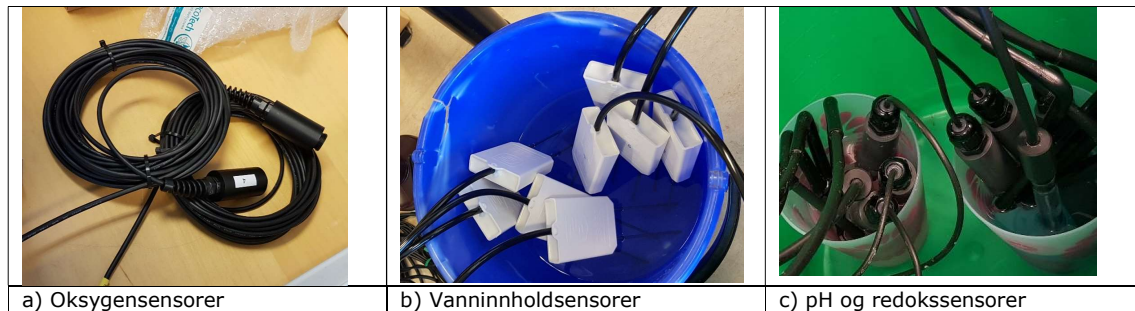
Figur 2. Sensorene brukt i miljøprofilene i Erling Skakkes gate.

Tabell 1 og Tabell 2 oppsummerer de ulike sensorene som har blitt benyttet i miljøprofilene ved Erling Skakkes gate 3-5. Figur 2 viser sensorene brukt i profilene.

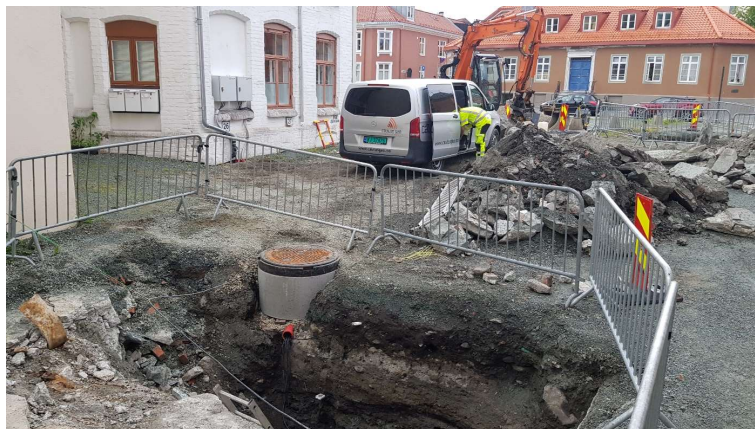
Figur 3. Plasseringer for miljøprofiler, Erling Skakkes gate.

To dype sjakter ble maskingravd på tomta (sjakt 2 og sjakt 3). Disse inneholdt de to vertikale jordprofilene med stratifiserte kulturlag der sensorene ble montert. Profilene heter henholdsvis miljøprofil 2 (i sjakt 2) og miljøprofil 3 (i sjakt 3). Figur 3 viser plassering av miljøprofilene og måleskapene på tomta, med sjakt 3/miljøprofil 3 i forgrunn og sjakt 2/miljøprofil 2 i bakgrunnen. Figur 4 viser et oversiktskart over sjaktenes/miljøprofilenes beliggenhet på tomta samt måleskapenes plassering på vegg tilhørende eiendommen St. Jørgensveita 5A.

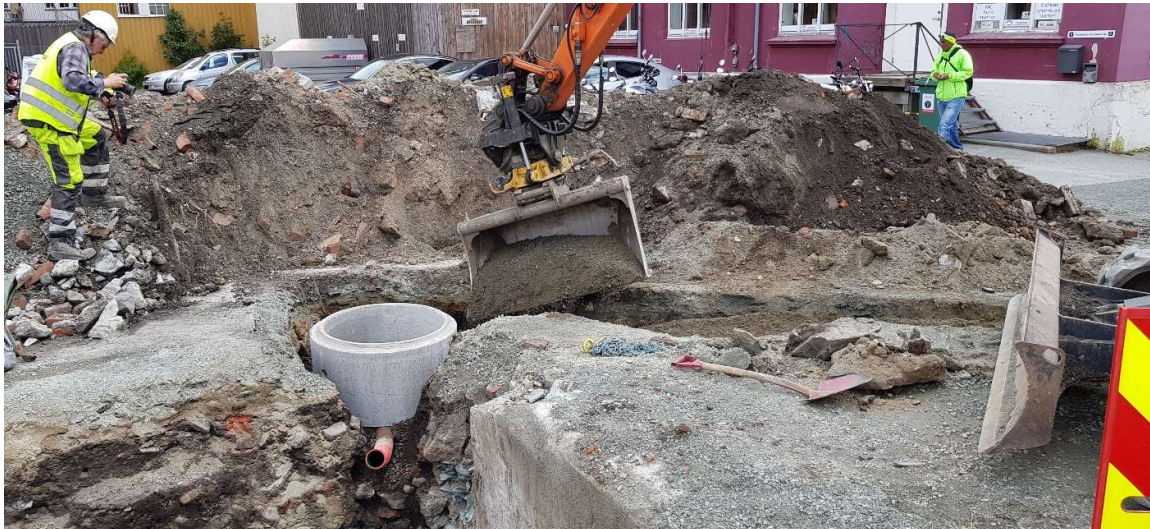
Figur 5: Montering av kum og trekking av rør ved miljøprofil 2

Etter omvisningen ble kummer for koblingsboksene til pH- og redokksensorer plassert i bakken. Det ble trukket et rør fra miljøprofil 2 til kummen og et annet rør fra kummen til husveggen der loggerskapene skulle plasseres. Dette ble gjennomført for begge miljøprofiler.

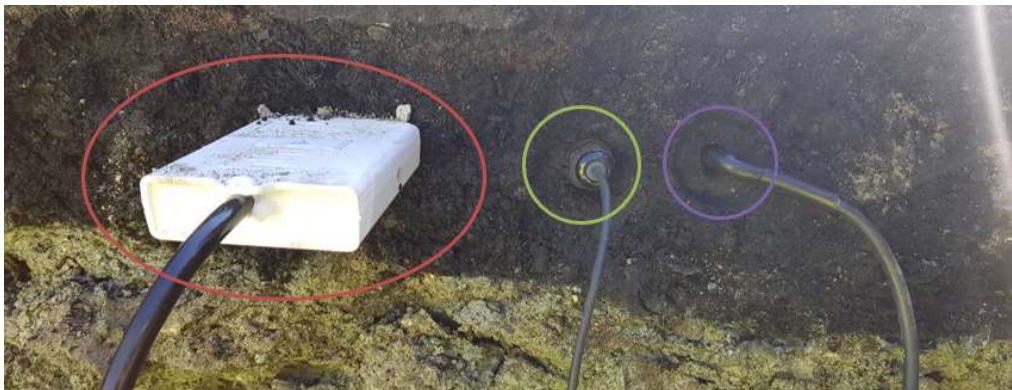
Figur 6. Nærbilde av vanninnhold-, pH- og redokssensor

Målesensorer ble plassert i utvalgte kulturlag i begge miljøprofilene etter NIKUs anbefaling. Referansesonden for pH- og redokssensorer ble plassert i kum ved begge profilene. Figur 6, Figur 7: Miljøprofil 3 (skap 1) og Figur 8: Miljøprofil 2 (skap 2) viser bilder av hvordan sensorene er plassert i jorden og plasseringen til alle de ulike sensortypene. Ringene på bildene representerer til ulike sensortypene.

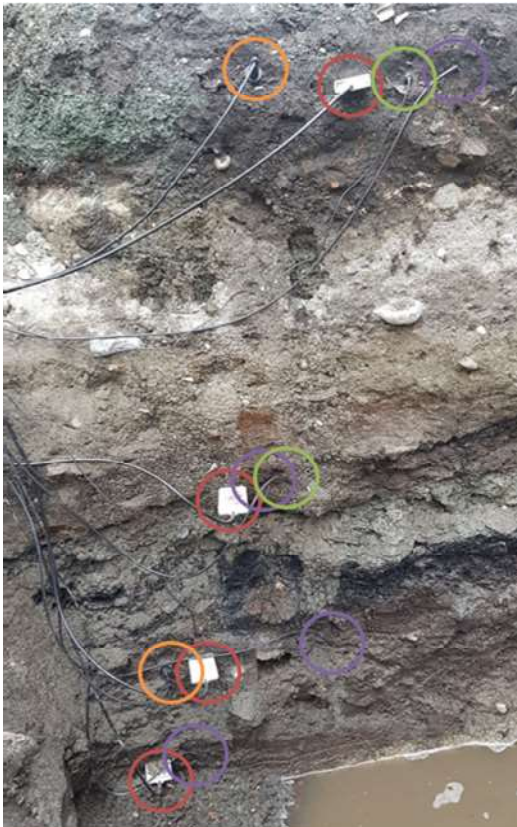
Figur 7: Miljøprofil 3 (skap 1)

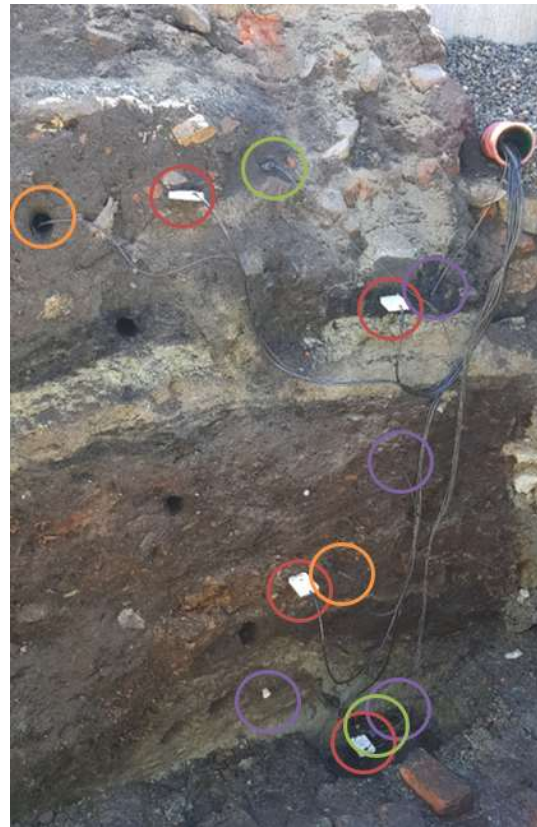
Figur 8: Miljøprofil 2 (skap 2)

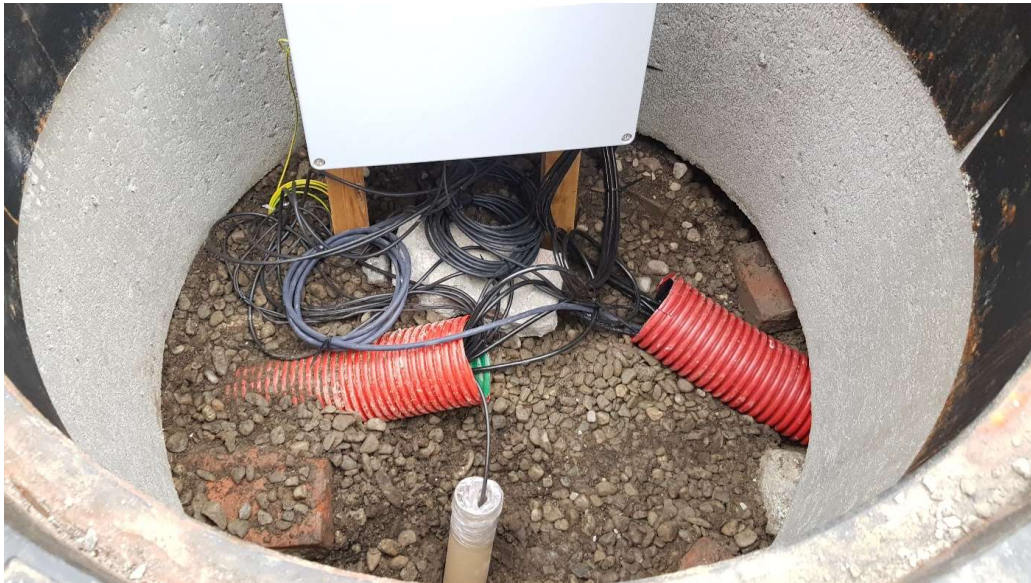
Figur 10. Ferdig montert kum. Øverst i bildet: Koblingsboks plassert i kum. Midten: trekkerør for sensorer. Under: Referansesonde for pH- og redokksensorer.

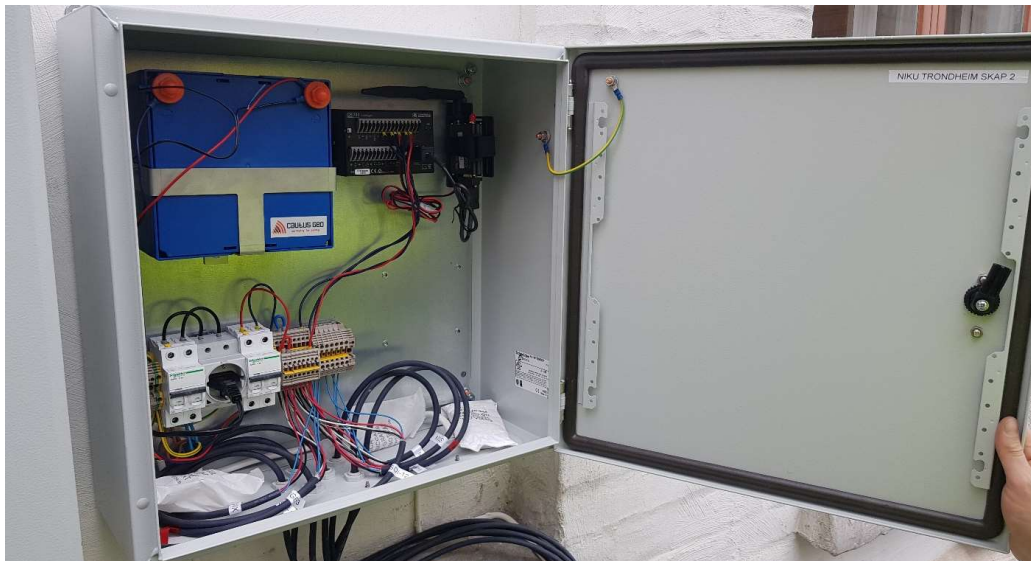
Figur 11. Ferdig montert skap, sett fra innsiden.

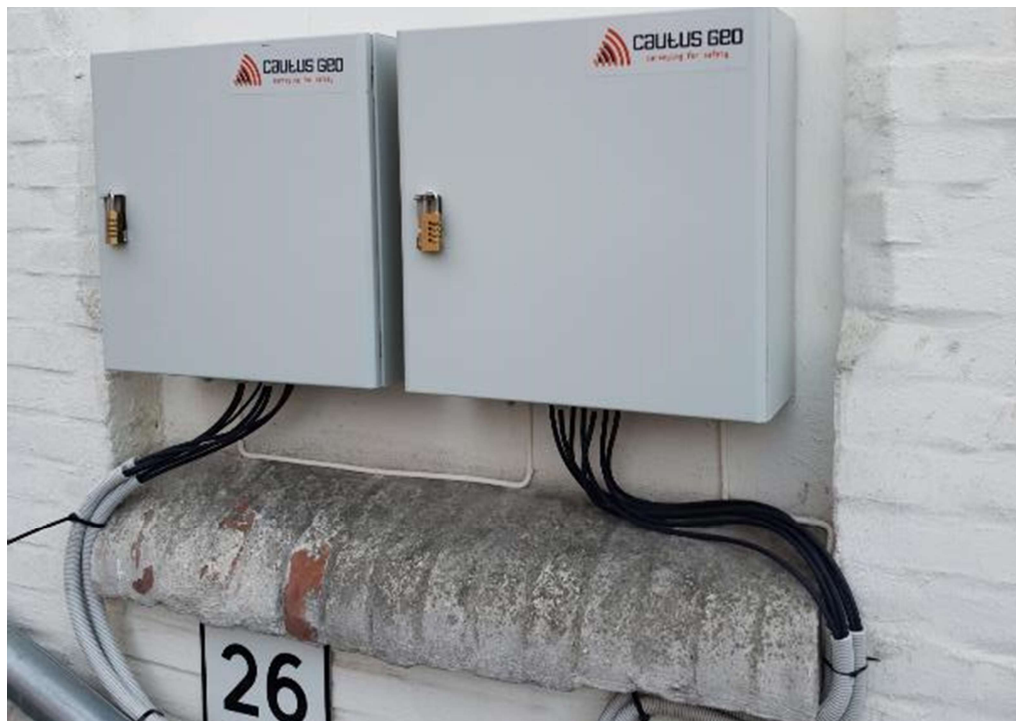
Figur 12. Ferdig monterte skap

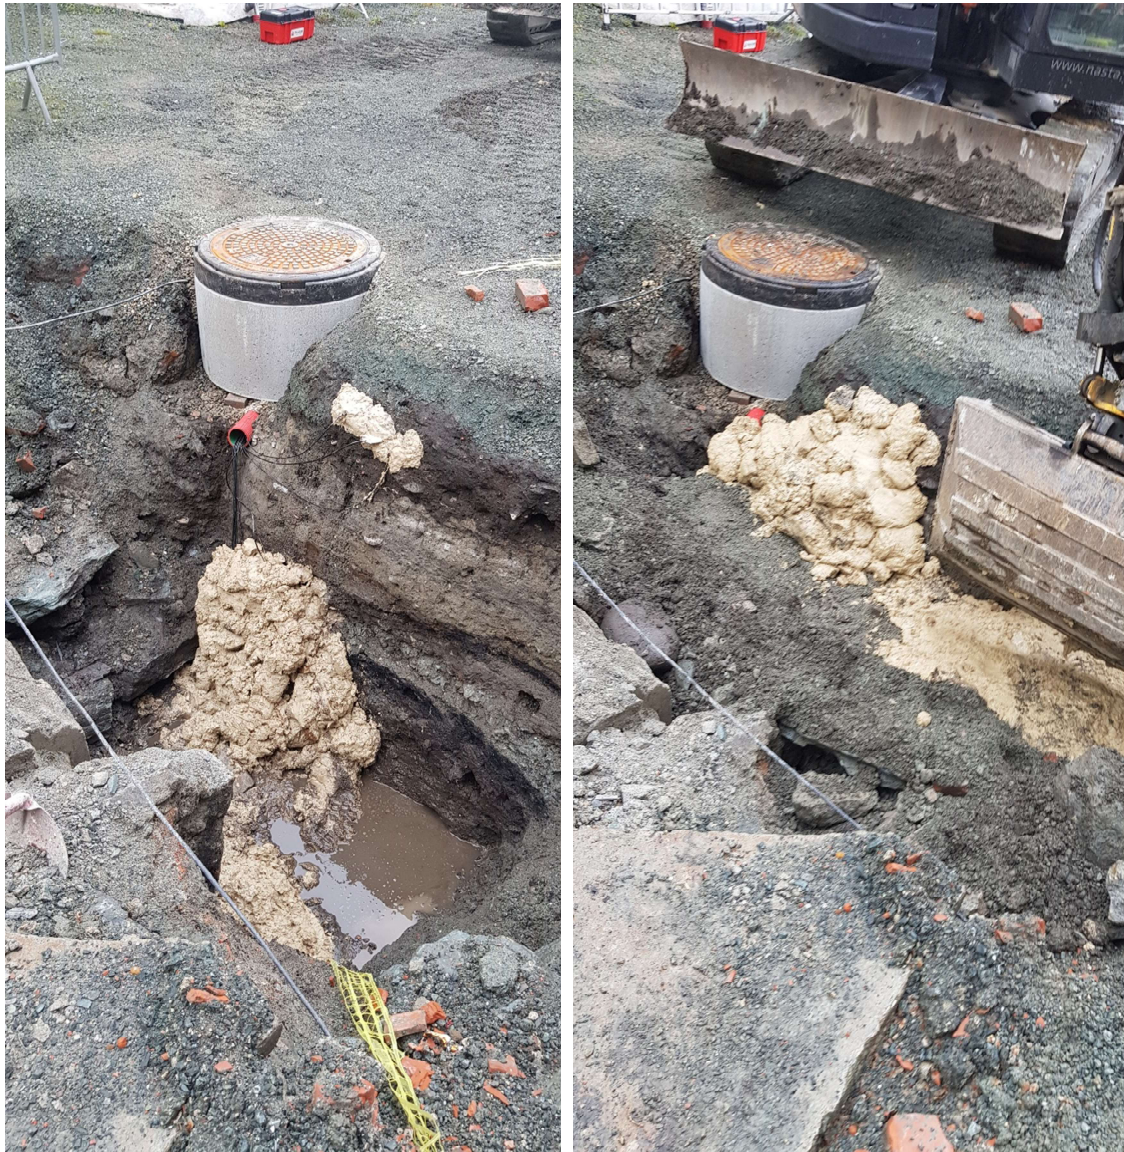
a)  
b)  
Figur 13. Komplettering og tildekking med leire av miljøprofil 1.

Jordprofilene ble dekket med leire, en ikke-marin type fra Røros.

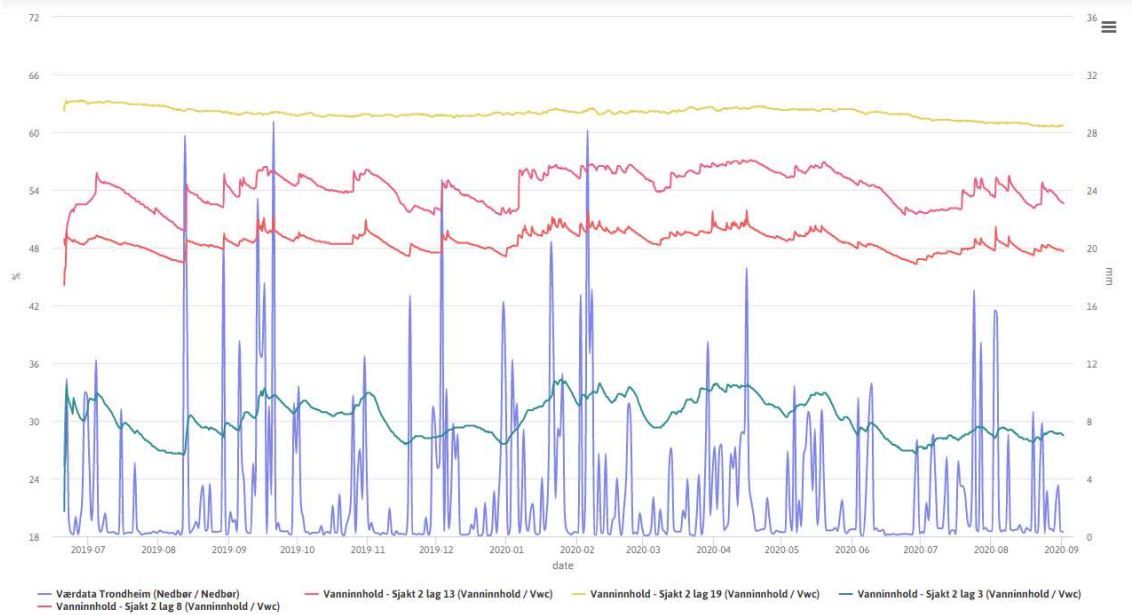
## Vanninnhold og nedbør

Vanninnholdet i prøvene har holdt seg stabilt over hele måleperioden. Den grunneste sensoren viser lavest innhold på ca 30% metning, mens de tre dypere sensorene viser vanninnhold på 48 – 54 % metning pr 1. september 2020.
