MIKAELSKIRKERUINEN, TØNSBERG

Arkeologisk undersøkelse i forbindelse med istandsetting av
Mikaelskirkeruinen, Slottsfjellet, Tønsberg

Tittel Mikaelskirkeruinen, Tønsberg Arkeologisk undersøkelse i forbindelse med istandsetting av Mikaelskirkeruinen, Slottsfjellet, Tønsberg	Rapporttype/nummer NIKU Oppdragsrapport 87/2018	Publiseringsdato 30.11.2018
	Prosjektnummer 1021383	Oppdragstidspunkt 1.8.2018, 15.8.2018
	Forsidebilde Gorm Seljeseth i nordlig apsis. Cf53511_NIKU_715205. Av Lars Haugesten.	
Forfatter(e) Lars Haugesten	Sider 24	Tilgjengelighet Åpen
	Avdeling Arkeologi

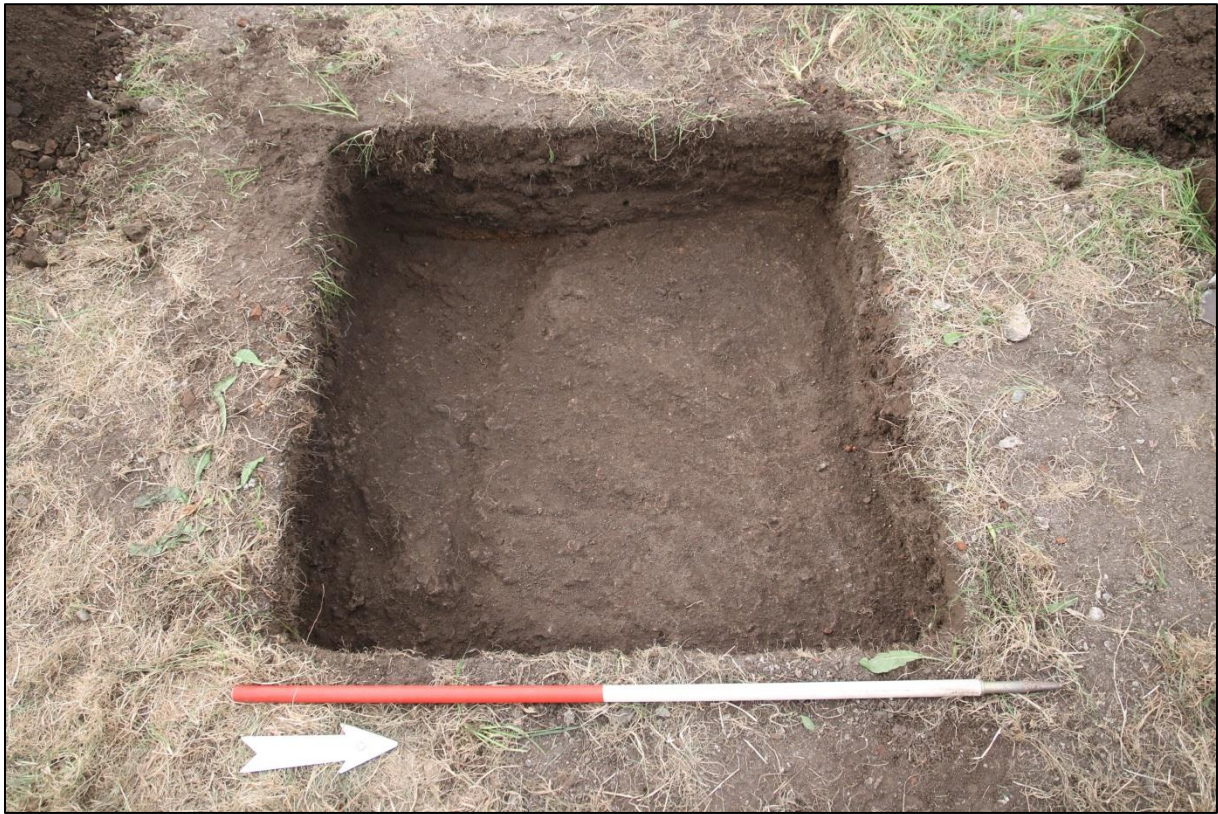
Figur 1. Grop 3352 i sakristiet med grunnfjell. Sett mot V. Cf53511_NIKU_715203.

I sakristiet ble det bestemt at det skulle graves en testgrop som målte 1 x 1 m, og ble lagt ca. midt i sakristiet. Det skulle graves ned til grunnfjellet (fig.1), og forhåpentligvis ville dette gi profiler av eventuelle kulturlag. Grunnfjellet var hellende mot V/SV, og ble påtruffet mellom 0,16 og 0,3 m under dagens overflate. Det ble observert to forskjellige lag.

Topplaget besto av lag **3355** og inneholdt moderne og omrotet tørr mørkebrun siltet sand med enkelte kullflekker. Det ble funnet moderne glass, plastikk, spiker, teglfragmenter og et spinnehjul (3588). Største tykkelse på laget var 0,12 m. Spinnehjulet er laget av grå brent leire og halve gjenstanden mangler, og i tillegg er den ene delen avspaltet (fig.2). Hullet er ca. 2 cm i diameter, og tykkelsen er ca. 2 cm, og spinnehjulets diameter er 6 cm. Gjenstanden kan være fra middelalder, og minner om et spinnehjul av type F (Øye 1987:38). Det nederste laget var lag **3388** og laget fortsatte inn i profilen mot N, V og S. Det som var synlig målte på sitt største 1 x 0,76 m, med en tykkelse opp til 0,18 m. Laget bestod av tørr brunsvart siltet sand med noe småstein, og det ble observert enkelte dyrebein og en del trekull. Mest sannsynlig kunne laget tilknyttet tidligere restaurering av kirken.

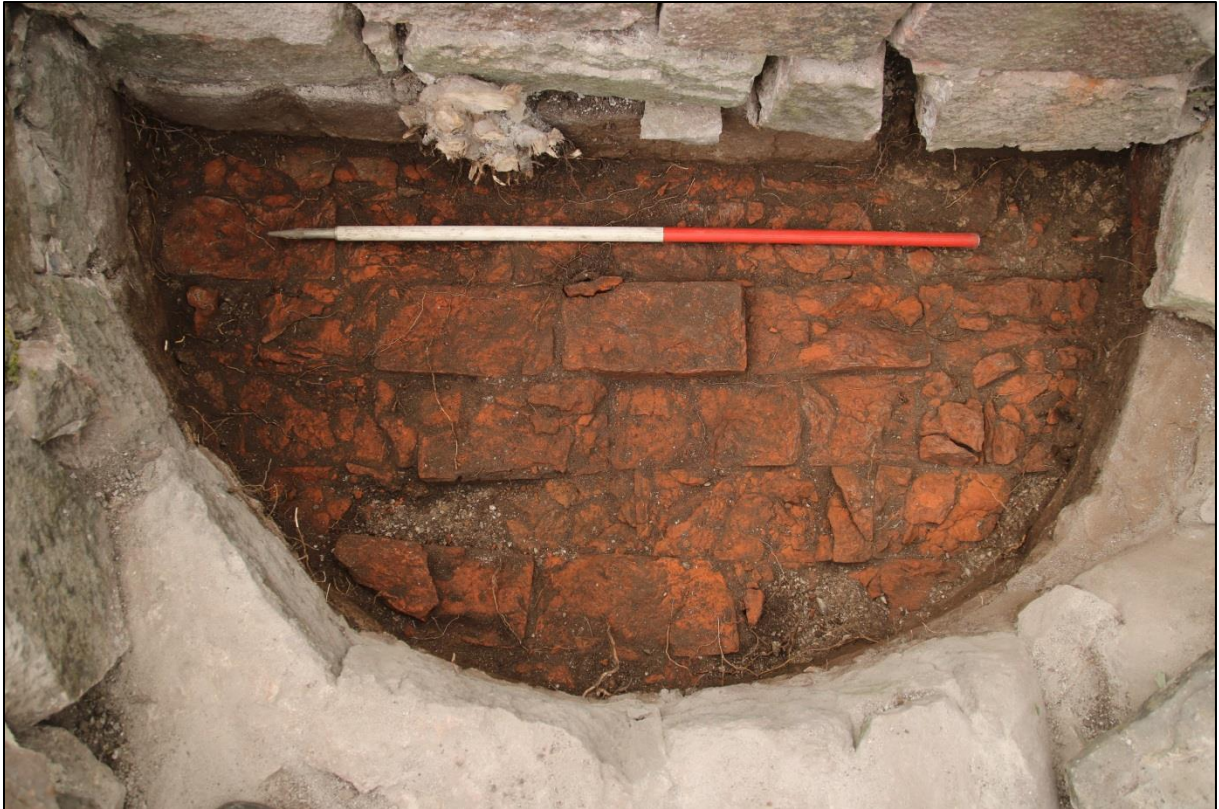
Figur 3. Teglulv 3587 i apsis nord (3300). Sett mot V. Cf53511_NIKU_715208.

Under rivningslaget ble det avdekket et teglgulv (3587) bestående av minst 24 stk. røde teglstein (fig.3). Flere av teglsteinene var fragmenterte i toppen og i særdeles dårlig. Teglsteinene var orientert N-S. Det viste seg senere at teglgulvet hadde blitt eksponert under restaureringen av kirken på 1980-tallet. Teglsteinene målte mellom 0,24 x 0,13 og 0,35 x 0,13 m, og de lignet middelaldersk type. Kirken ble antatt ødelagt i 1503, og det er ingen tegn til at teglgulvet skal ha tilknytning til tidligere restaurering.

Apsis nord hadde et omrotet lag over teglgulvet, og gulvet hadde blitt eksponert ved tidligere restaurering. Kirken ble ødelagt i 1503 og ble ikke gjenreist, teglgulvet antas derfor å være fra middelalder.

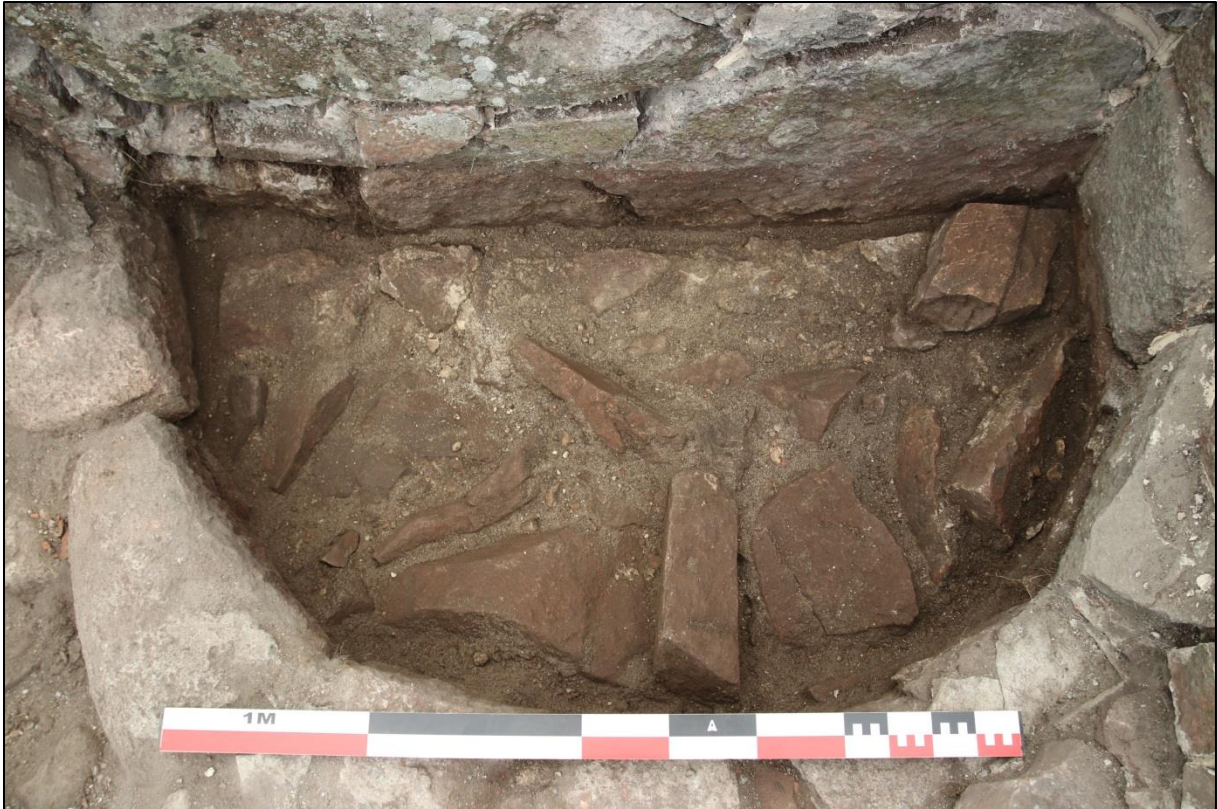
Figur 4. Betongdekket 3569 i apsis syd (3589). Sett mot V. Cf53511_NIKU_715233.

Under rivningslaget lå det et lag av betong og store steiner (**3569**) (fig.4). Under dette, var det trolig et teglgulv, i likhet med gulvet som ble avdekket i apsis nord. Det er nærliggende å tro at gulvet ble forseglet med betong og stein under restaureringsarbeidene på 1980-tallet. I samråd med Jens Rytter, Riksantikvarens representant i Tønsberg, ble det besluttet å stanse den arkeologiske undersøkelsen ved betongdekket.

I Apsis syd hadde teglgulvet blitt dekket med sement og store steiner, og en skisse over apsisen fra 1980-tallet viser et teglgulv. Funnet av klebersteinen ga indikasjon om arkitektoniske elementet ved Mikaelkirken.

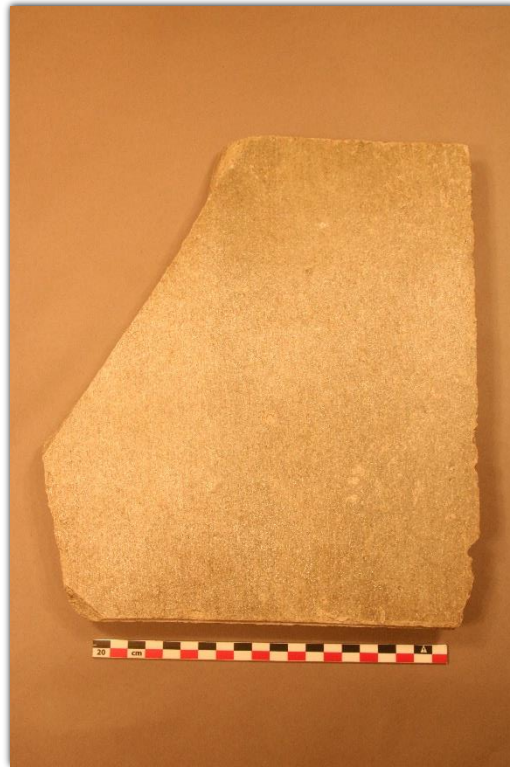
Figur 5. Skiferplate 3547. Cf53511_NIKU_715236.

Den første gjenstanden var en skiferplate (**3547**) som ble funnet like under gresset (fig.5). Platen var flat med rette kanter og hadde en brukket kortside. Målene var 0,28 x 0,25 m, med en tykkelse på 2,5 cm. Etter samtale med Jan Erik G. Eriksson, er trolig skiferplaten et tidligere toppdekke til kirkeruinen fra tidligere restaurering av kirken. Skiferplaten ble på bakgrunn av dette kassert.

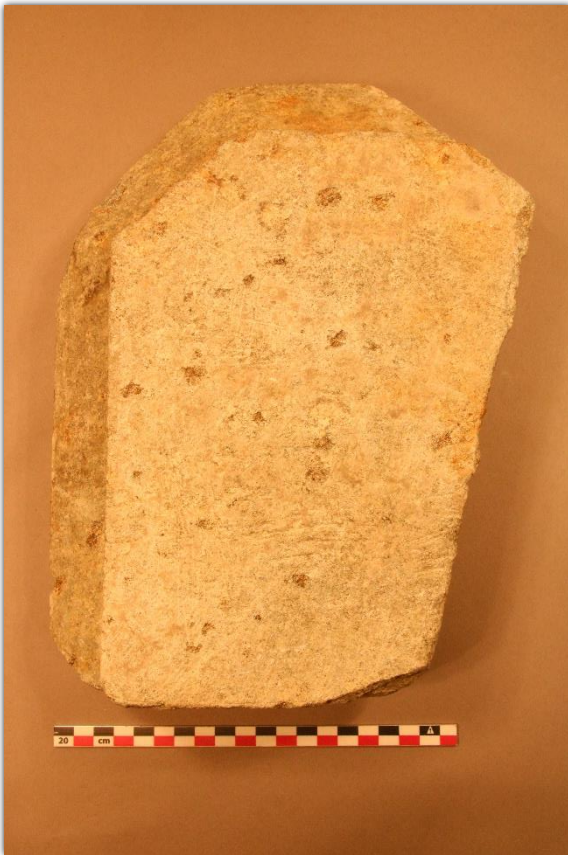
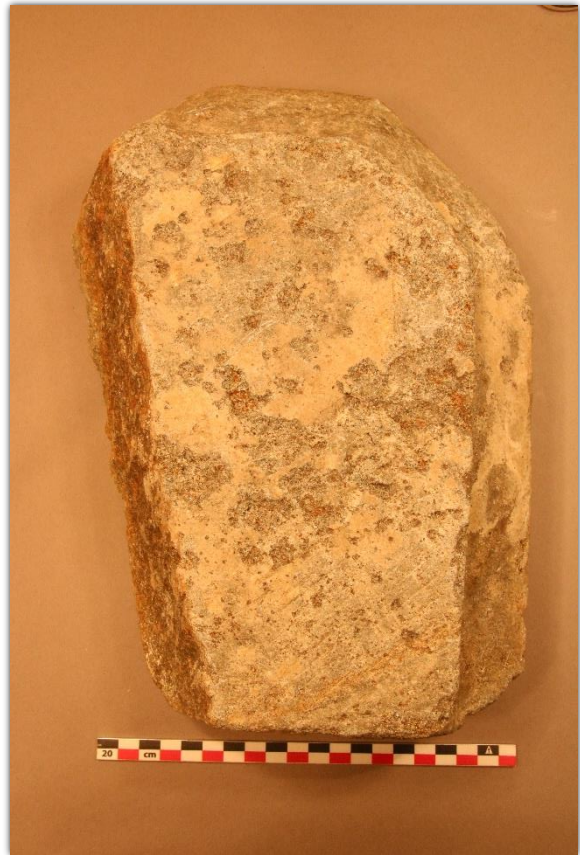
Figur 6 venstre. Frontside kleberstein 3525. Cf53511_NIKU_715238. Figur 7 høyre. Bakside kleberstein 3525. Cf53511_NIKU_715240.

Den andre gjenstanden var en bearbeidet kleberstein (3525) tilhørende Mikaelkirken (fig. 6, 7 og 8). Beskrivelse og bilder ble oversendt pr. epost til arkeolog og forsker Øystein Ekroll. Han tolket steinen som et arkitektonisk element til kirken, eller et såkalt "bånd" eller på engelsk "string-course", som har fungert som et horisontalt skille i kapiteler, vinduer eller ved overgangen til hvelv og buer.

Klebersteinen hadde en tydelig for- og bakside, der forsiden var flat med mange tynne innriss og enkelte små hull. Baksiden var flat med enkelte tynne innriss og flere fragmenterte hull. En langside hadde en ujevn overflate på smalsiden, men var hugget og hadde små spor av det som trolig var mørtel. Forsiden hadde en langside med en rektangulær kant (20,5 cm lengde), som dreide 45 grader (8 cm lengde), som igjen dreide 45 grader (10,2 cm lengde) på kortsiden. På smalsiden var det en polert utstikkerdel som skrådde 45 grader fra hver side til de møttes på midten. Baksiden hadde en noe lengre utstikkerdel. På forsiden var det en 1,2 cm rett kant ned til utstikkerdelen, og dette gjaldt også baksiden. På kortsiden mot den ujevne langsiden gikk den over til en 45 grader glatt og flat smalside. Dette ble trolig gjort for å tilpasse steinen mot en annen flate. Kortsiden nederst hadde en flat smalside men var noe ujevn, og hadde spor etter det som trolig var mørtel. Innriss og hull på flatsidene var vanlig på kleberstein, slik at mørtelen skulle få godt feste.

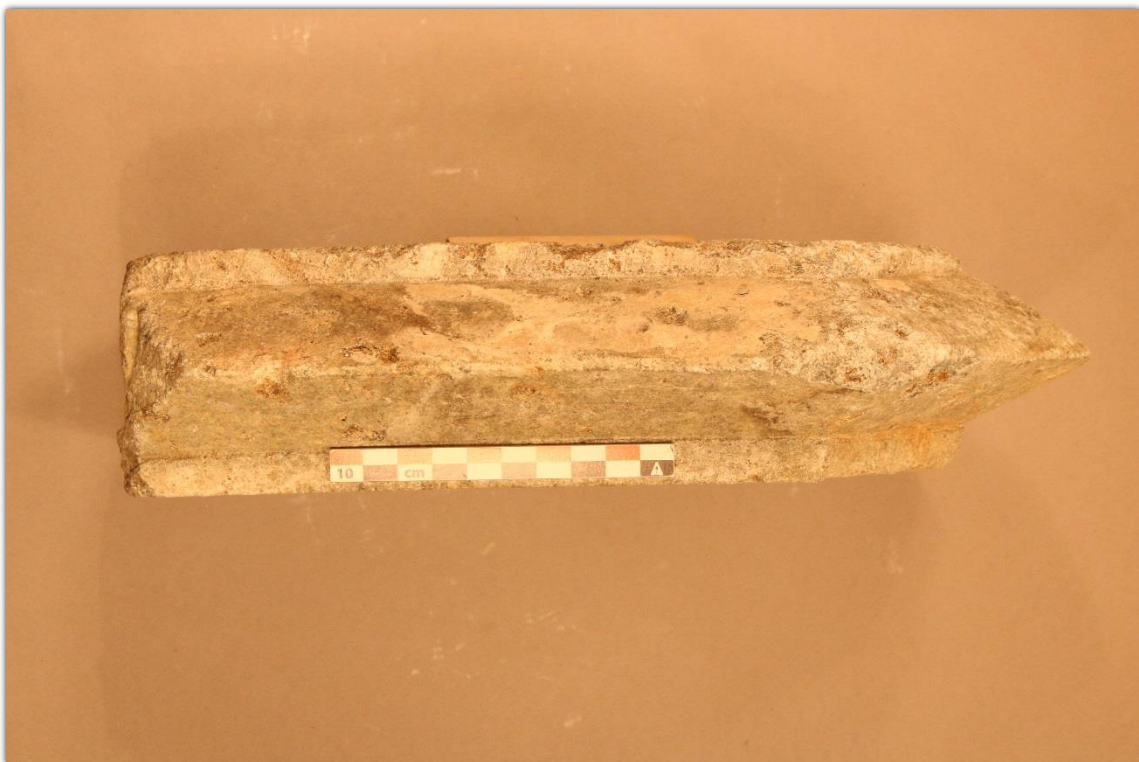
Figur 8. Kortsidde kleberstein 3525. Cf53511_NIKU_715239.
