ØVRE LANGGATE 69, VANNLEKKASJE

Tønsberg

Tittel Øvre Langgate 69, vannlekkasje Tønsberg	Rapporttype/nummer NIKU Oppdragsrapport 2/2021	Publiseringsdato [Publiseringsdato]
	Prosjektnummer 1021970	Oppdragstidspunkt 11.-18.11.2020
	Forsidebilde Arbeidsbilde, Tone Bergland	
Forfatter(e) Halvorsen, Sunniva Wilberg	Sider 24	Tilgjengelighet Åpen
	Avdeling Arkeologi

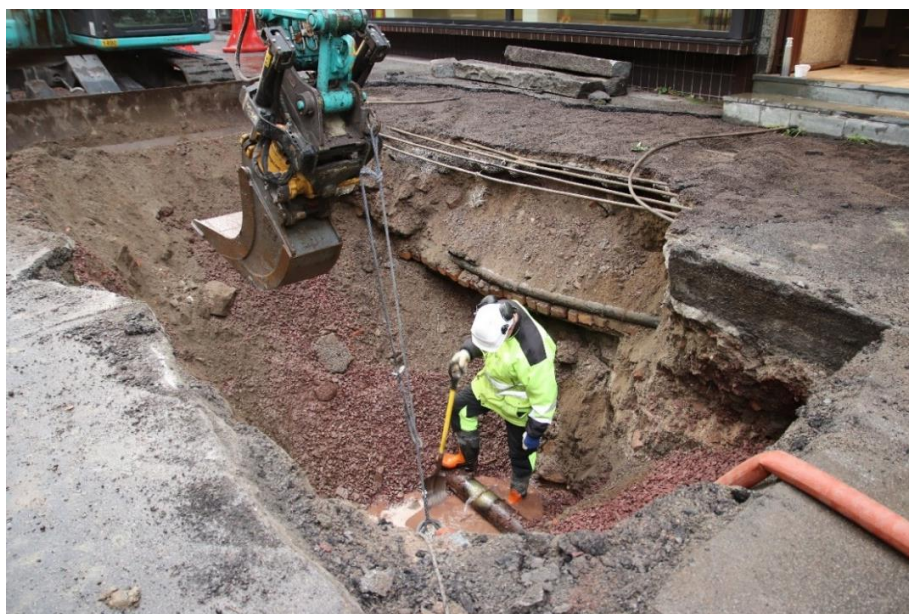
Figur 1 Reparasjon av vannlekkasje, grøft A. Cf53882_NIKU_0029.JPG

Det ble gravd for reparasjon av vannledning 11.11.2020 (Fig. 1). Etter at grøfta var lagt igjen, viste det seg at det var nytt brudd på vannledningen. Tønsberg kommune mente det var brudd ved samme punkt, men det viste seg at bruddet lå noe lengre mot vest. Gravingen ble dermed mer omfattende enn først antatt. Det ble gravd for det nye vannledningsbruddet 17. og 18.11.2020. Vedtak i saken vil bli fattet når prosjektet er ferdigstilt.

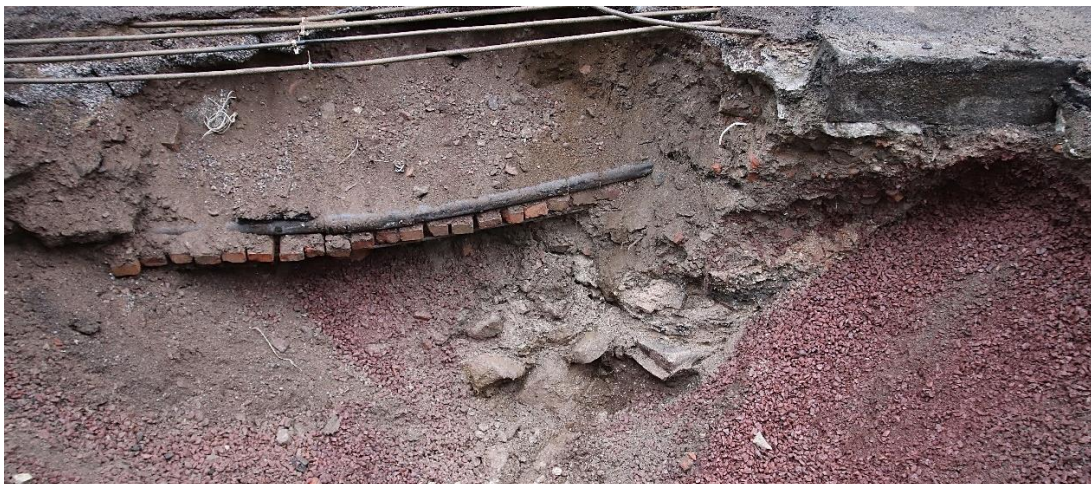
Figur 3 Grøft A, med Profil mot nord. Cf53882_NIKU_0030.JPG

Det ble avdekket kulturlag i nordlig profil, under fortau. Under asfalt var det moderne bærelag og fyllmasser, bestående av pukk og grus. De moderne massene (**SL20296**), og var 1,1 m tykke over bevart kulturlagsprofil. Over kulturlagsprofilen løp det en mengde rør og kabler langs kanten av fortauslegemet.

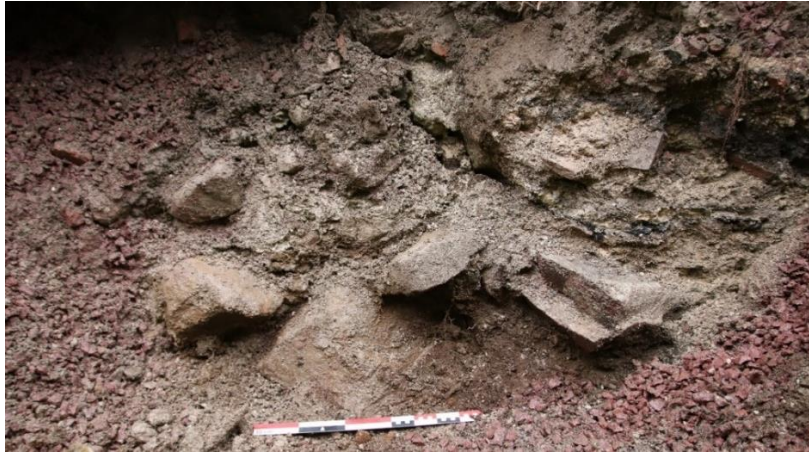
Figur 5 Profil mot nord, med kulturlag, i grøft A. Cf53882_NIKU_0033.JPG

I profilen lå det flere store steiner, **S20293**. Fire store natursteiner lå i 1,5 m bredde i profil, med opp til 0,5 m tykkelse. På grunn av løse masser og rasfare var det i liten grad mulig å rense opp rundt steinene. De lå tilsynelatende løst i massene. Det er mulig de er utrast eller omrotet. Massene rundt steinene framstod som løse og omrotet. Steinrekka fortsetter sannsynligvis inn i profil i øst, men fremstod som forstyrret av moderne inngrep i vest. S20293 tolkes som del av et steinlag eller rester av en steinkonstruksjon. Disse bør sees i sammenheng med Peterskirkeruinen i umiddelbar nærhet.

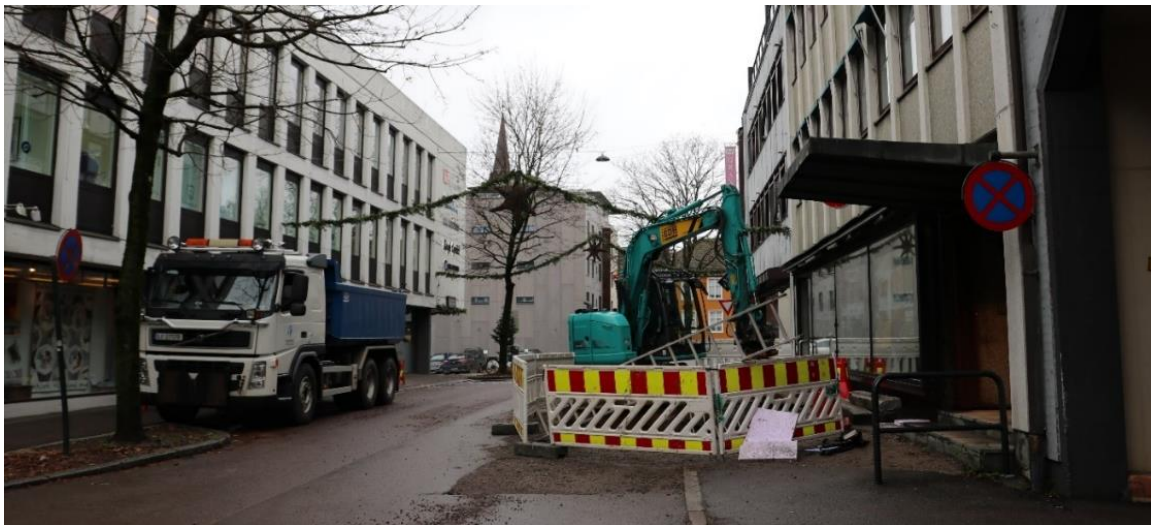
Figur 6 Graving i Øvre Langgate, oversiktsbilde. Cf53882_NIKU_0027.JPG

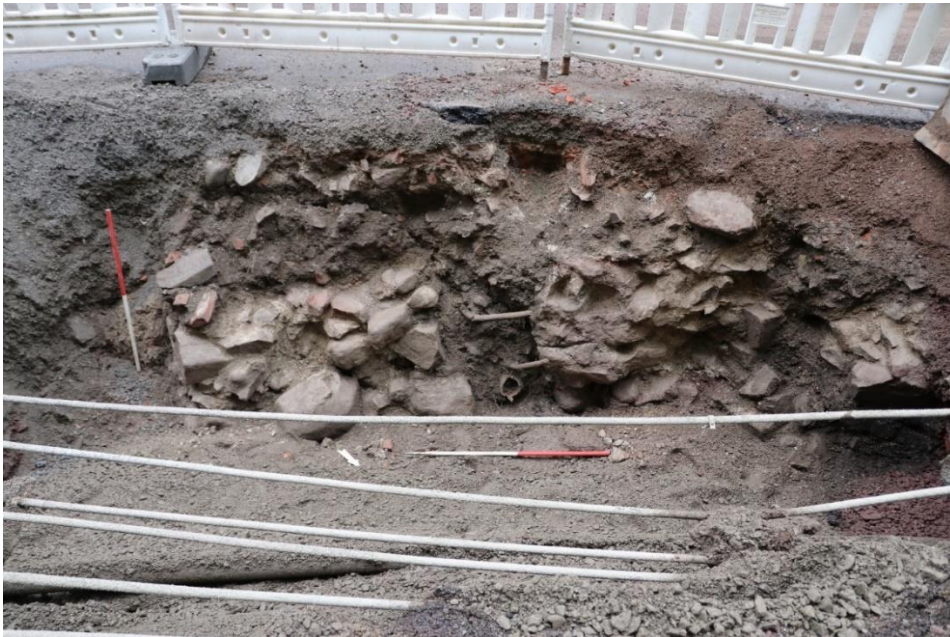
Figur 7 Oversiktsbilde, sett mot S. Cf53882_NIKU_0001.JPG.

Observasjon av nordre profil: Før profil mot fortau raste ut ble denne fotografert, men ikke målt inn. Det ble observert svartbrune kulturlagsmasser med mye beinmateriale. Det ble også plukket humanosteologisk materiale fra løsmasser i grøfta. Lagene tolkes derfor som kirkegårdslag fra Peterskirkens kirkegård. De observerte lagene fremstod som homogene og uten lagskiller ved forsiktig opprensing. Det var ikke mulig å se rester etter kister eller orientering av graver. Det avdekkede området med kulturlag i profil mot nord anslås til å ha vært ca. 2 m bredt og ca. 0,5 m tykt.

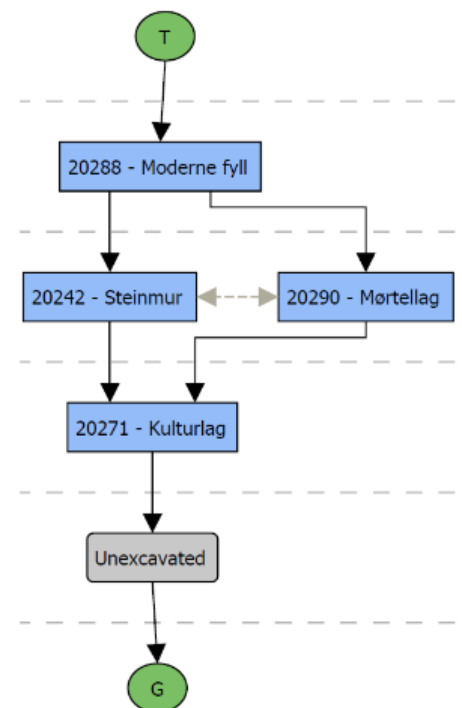
Figur 8 Matrise for profil S, Grøft B

I profil mot sør, under veilegemet i Øvre Langgate, ble det påtruffet kulturminner. Denne profilen ble dokumentert som profil S (vedlegg 6.2). Asphalt og moderne grus utgjorde et toppdekke på 20–50 cm. Under dette var det moderne laget **SL20288**. Dette var et løst og tørt rivningslag. Laget inneholdt mange knuste, etter-reformatriske teglstein. Det bestod ellers av sand med noe mørtel. Lengre nedover ble laget mer kompakt og hardt. Lengst nede bestod laget av gråbrun, siltholdig sand med mange steiner og teglfragmenter og noe mørtel. Laget bar preg av å være omrotet, løst og tørt, med dårlige bevaringsforhold. Teglfragmentene var moderne. Det fantes også noen steiner som trolig stammer fra mørtellag og steinmur SL20290 / S20242. Laget inneholdt noen få kullbiter. Laget var fyll i to moderne nedgravninger som kuttet mur S20242. Midt i profilen var det skåret ned i muren for legging av et vannrør. Her bestod lag SL20288 av gråbrun sand, med grus og noe humus, samt småstein og teglfragmenter. Lenger vest er det også et moderne kutt ned i muren SL20242. Der var det ikke rør, og laget fremstod som sandblandet, med brunsvart humus, blandet med mørtel og steiner fra muren.

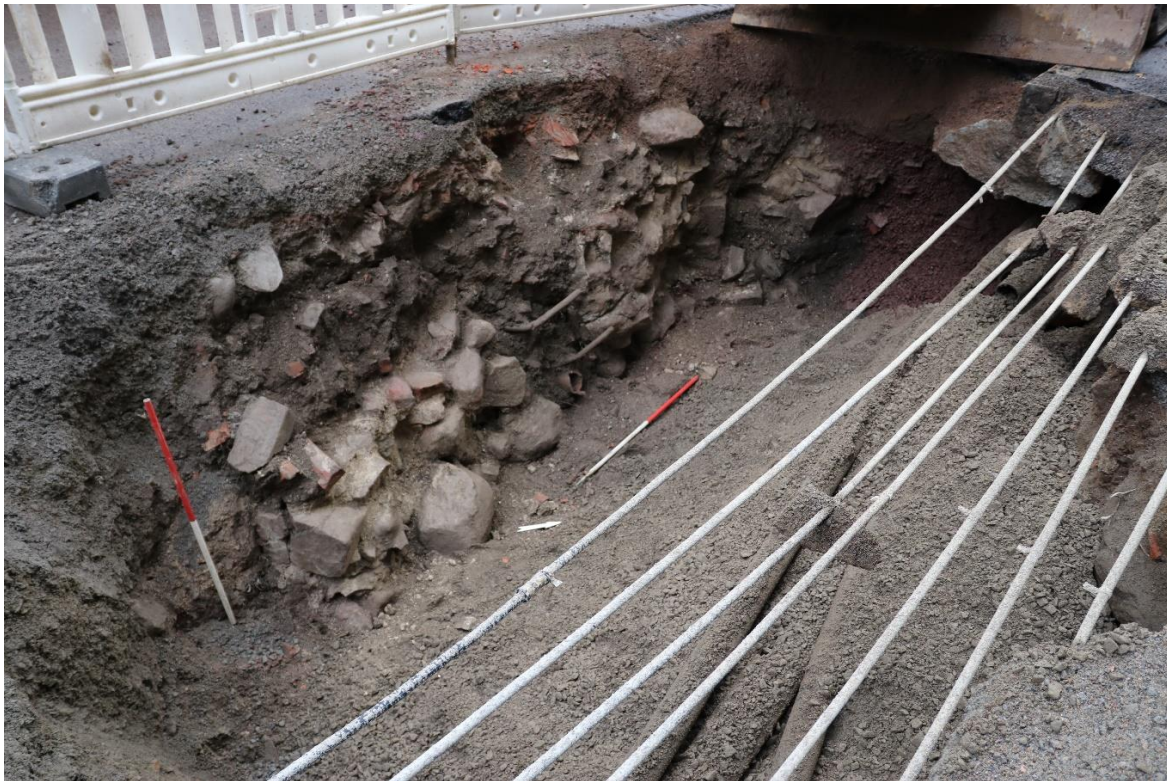
Figur 9 Oversiktsbilde, mot SV. Cf53882_NIKU_0006.JPG

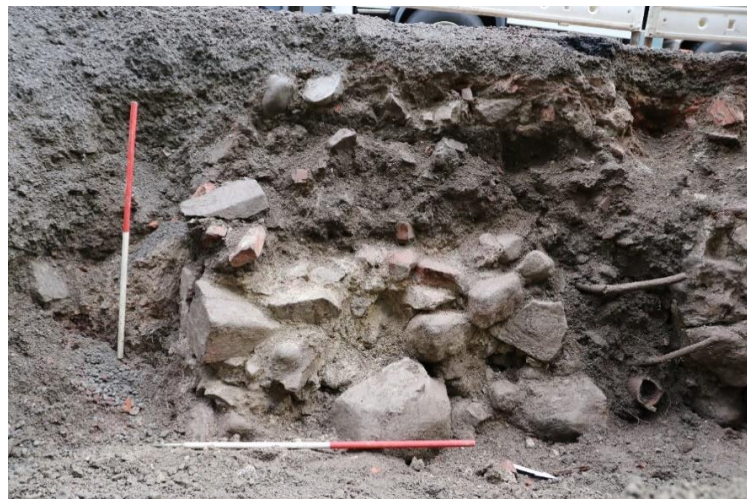
Figur 12 Søndre del av mur, sett mot SV. Cf53882_NIKU_0013.JPG

Under SL20288 ble det påtruffet en steinmur, **S20242**, og mørtellaget, **SL20290**. Dette laget bestod av ren mørtel mellom steinene i muren S20242. Det ble tatt ut en mørtelprøve, som ikke ble analysert (**P20292**). S20242 fremstod som murverk bestående av store stein, med mørtel rundt. Steinene var i forskjellige størrelser. Det kan dreie seg om midten av en kistemur. Muren var kun avdekket i profil, med høyde inntil 1,4 m, og lengde 4,8 m. Murens dimensjoner ble ikke avklart i denne undersøkelsen. De fleste steinene fremstod som avrundede naturstein, men noen bruddstein ble observert. Ingen steiner var tydelig kvaderhuggede. Forekomsten av store naturstein kan tolkes dithen at dette er bunnen av en grunnmur.

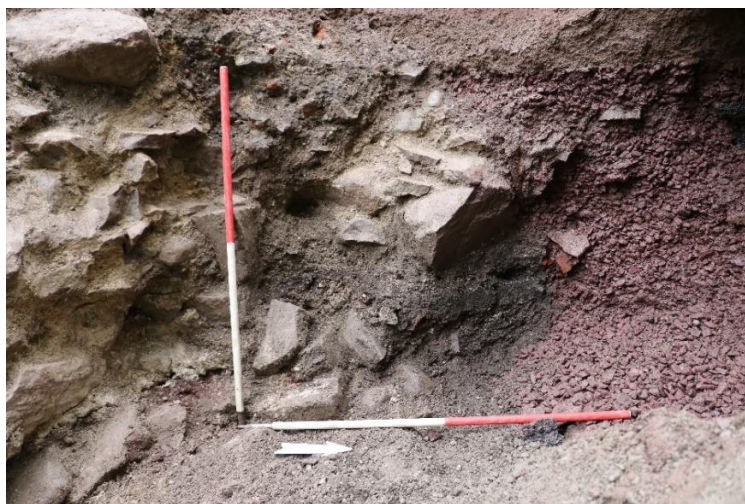
Figur 14 Utsnitt av profil, nordre del, sett mot SV. Cf53882_NIKU_0018.JPG

Under og inntil muren lå kulturlaget **SL20271**. Dette var et sandblandet, brunsvart humuslag. Laget var seigt, kornete og fuktig i konsistensen, med dårlig bevaringsgrad. Laget var ca. 40 cm tykt. Det ble kuttet av moderne nedskjæring i øst og ikke avdekket videre inn i profilen i vest. Ved undersøkelsen var det usikkerhet om hvorvidt SL20271 kunne oppfattes som flere lag. De øverste 10 cm bestod av sandblandet humus iblandet sand, grus og teglfragmenter. Det var mindre organiske komponenter i dette øvre sjiktet. Det midterste sjiktet, på ca. 8 cm, inneholdt derimot langt mer organisk materiale med humus som hovedkomponent. De nederste 10-12 cm inneholdt igjen mindre organisk materiale, og mer mørtel, humus og teglbiter. SL20271 ligger under den vestligste delen av den avdekkede muren, og ligger noe høyere enn muren lenger øst i grøfta. Massene kan tolkes som masser fra utjevningsslag. Dette kan indikere at det har vært en påbygging eller ombygging av muren. Det kan synes som et muren ligger høyere vest i grøfta, hvor SL20271 er synlig. Det er ikke avklart hvorvidt det er terrenget med muren som heller mot øst, eller at ujevnheter skyldes dårlige bevaringsforhold. Fra SL20271 ble dateringsprøven **PK20289** tatt ut og analysert (fig. 10-11). Dateringen viste en kalibrert alder innenfor perioden 1181-1267, med høyest sannsynlighet for

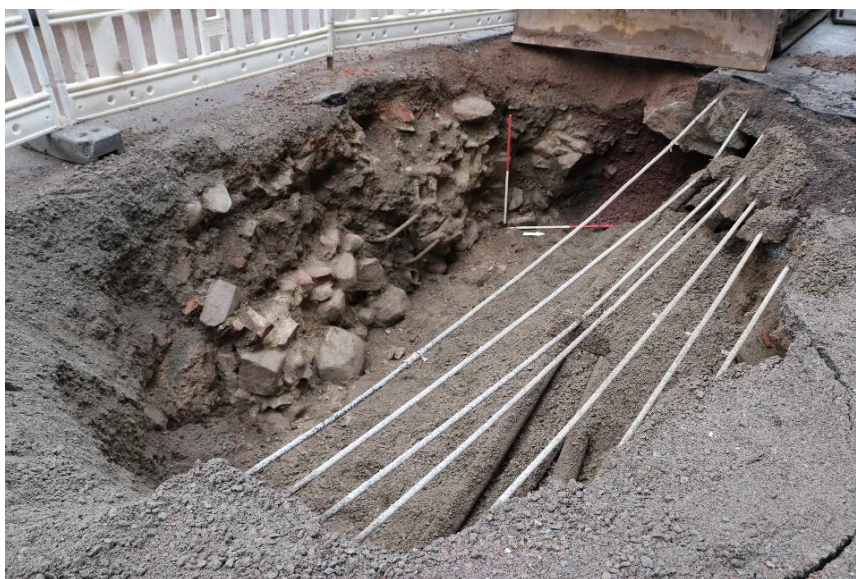
Figur 75 Mur fra Peterskirken, sett mot NV. Cf53882_NIKU_0024.JPG

Steinene og mørtelrestene i grøft A bør sees i sammenheng med Peterskirkeruinen. Muren med mørtel i grøft B bør anses som del av Peterskirken. Dette underbygges av plassering i forhold til eldre kartfesting av Peterskirken og resultater av tidligere undersøkelser (fig. 14). Steinmuren (S20242) i grøft B, , tolkes som deler av murlivet til Peterskirken. Denne muren bestod av stein i ulik størrelse, men hovedsakelig store stein, med mørtel rundt. Muren tolkes som midten av en kistemur. Dette passer svært godt med plassering i forhold til Peterskirkens kjente utstrekning. Muren ble avdekket i inntil 1,4 m høyde, og 4,8 m lengde. Dimensjon på muren kunne ikke avklares i undersøkelsen. Den avdekkede muren bør tolkes som bunnen av grunnmuren i Peterskirkens nordside. Undersøkelsen har bekreftet tidligere teorier om Peterskirkens plassering og utbredelse mot nord.
