CONRADIS GATE 17, TØNSBERG

Graving for reparasjon av vannledning

NIKU Oppdragsrapport 61/2021

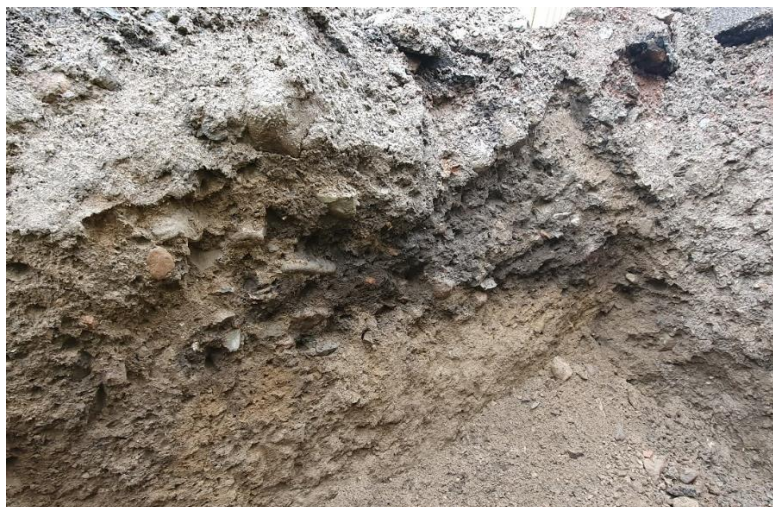
Figur 3 Etterreformatorisk kulturlag. Foto: 20210510_151315.jpg

Den oppgravde grøften målte ca. 5 m x 1,8 m. Dybden på grøften var 1,2 m. I oppgravd grøft ble det observert etterreformatorisk kulturlag (fig. 4) i nordvestre sjaktvegg, inn under gatelegemet i Conradis gate. Dette laget hadde en utstrekning på 1,14 m i lengderetning og en maksimal tykkelse på 0,22 m. Laget ble påtruffet 0,52 m under markoverflate. Laget var gråsort i farge, middels fuktig og lett humøst, og inneholdt nedbrutte dyrebein og dyretenner. I laget ble det observert glasert rød keramikk, og krittpepefragment helt mot bunnen av laget.
