KONGENS GATE, SKIEN

Arkeologisk overvåking i forbindelse med oppgradering av VA-ledning

Tittel Kongens gate, Skien Arkeologisk overvåking i forbindelse med oppgradering av VA-ledning	Rapporttype/nummer NIKU Oppdragsrapport 37/2021	Publiseringsdato 01.07.2021
	Prosjektnummer 1021685	Oppdragstidspunkt 15.01-26.02.21
	Forsidebilde CF3703_NIKU_511 Stokk med to planker og mulig gulv sett i krysset Kongens gate / Snipetorggata mot nord.	
Forfatter(e) Hill, David	Sider 39	Tilgjengelighet Åpen
	Avdeling Arkeologi

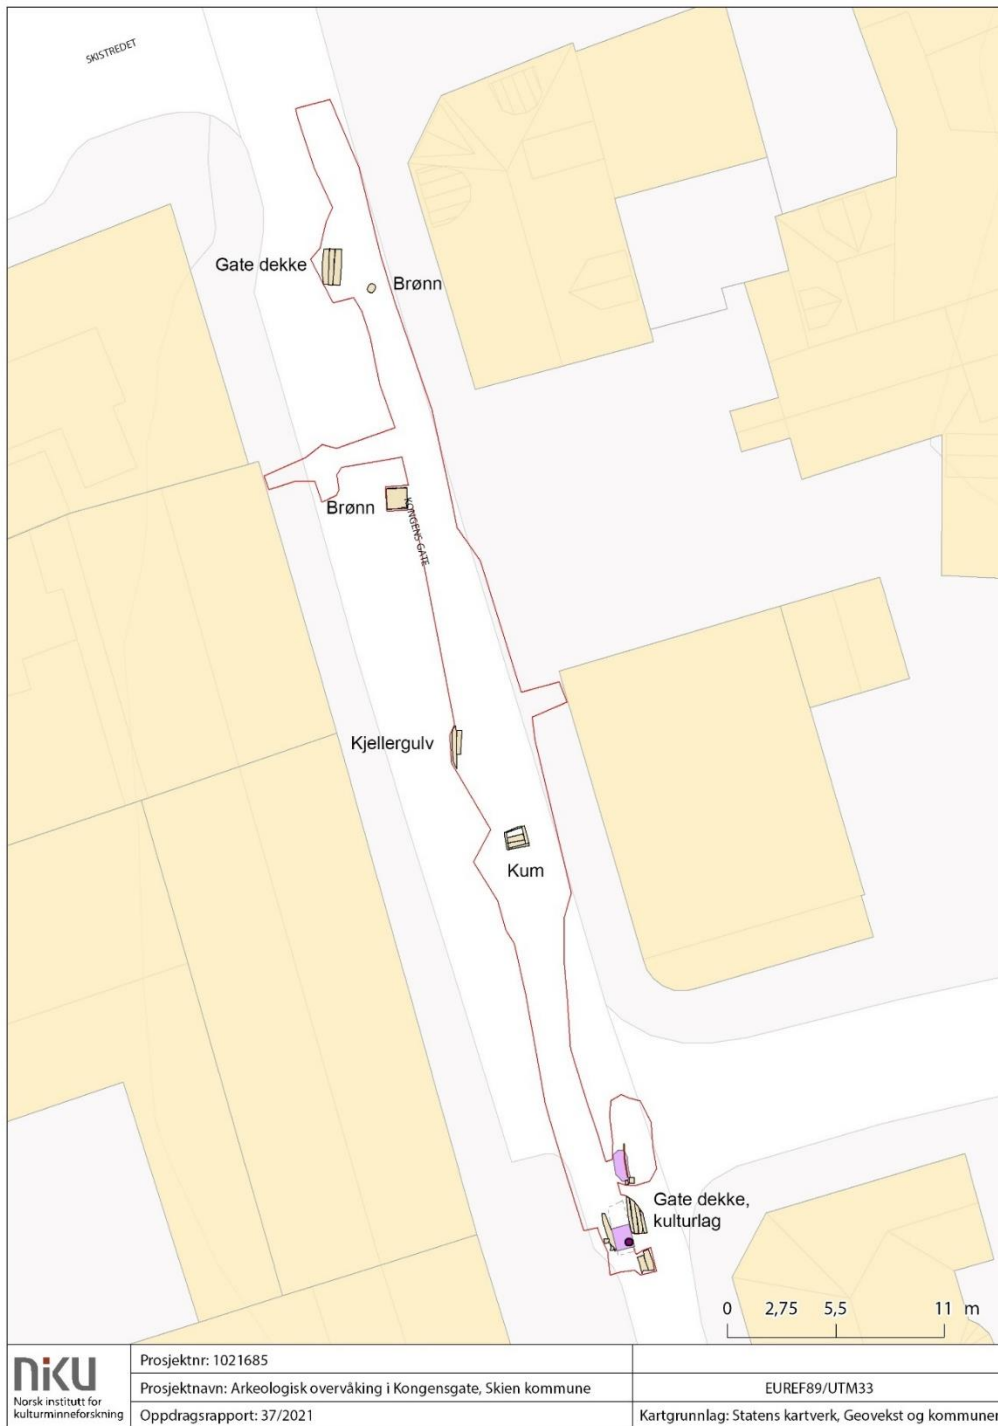
Figur 4. Kartutsnitt over tiltaksområdet som viser de tolkede arkeologiske kontekstene.

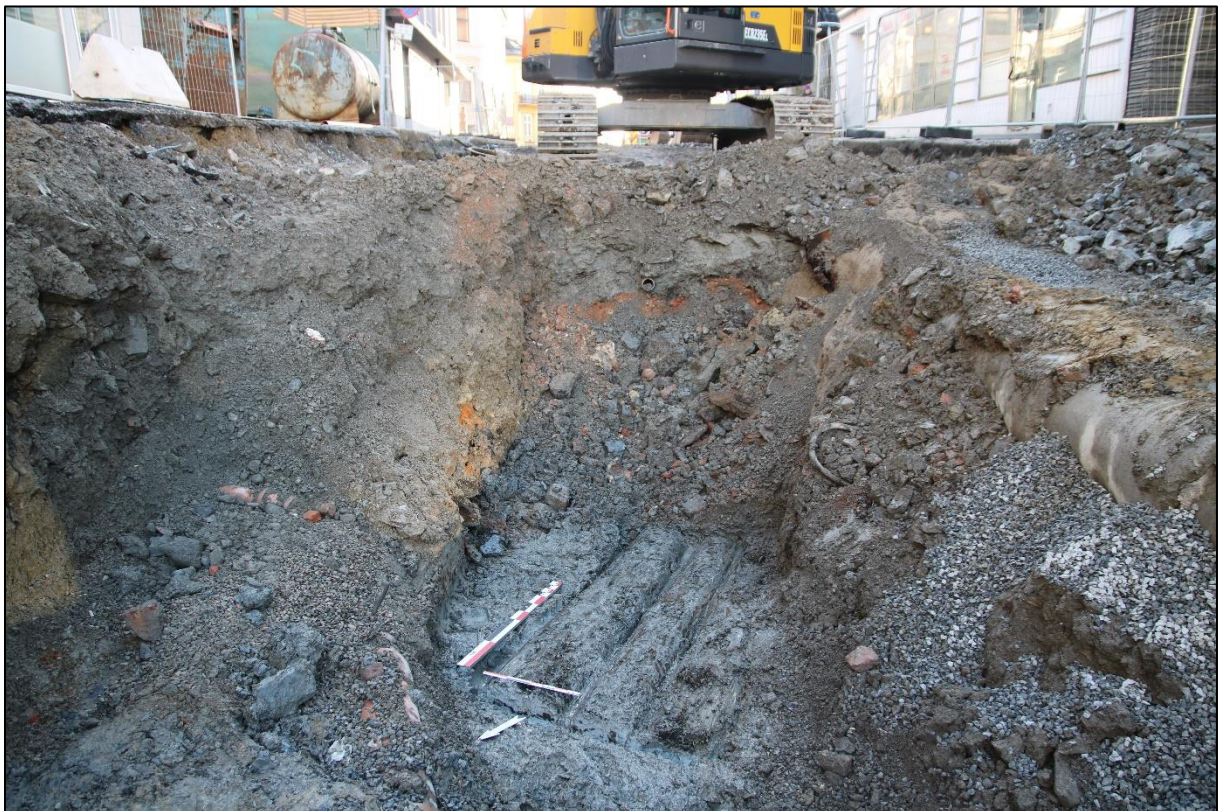
Figur 5. Foto CF3703 NIKU 490 som viser S8023, S8031 og S8039 sett sett mot SSØ.

Ved den nordlige del av tiltaksområdet utenfor Kongens gate 18, ble en Konstruksjon avdekket. Tre halvkløvde stokker (**S8023**, **S8031** og **S8039**) med konveks side opp lagt inntil hverandre tolkes som kavlebru. Stokkene ligger på urørt blåleire ved en dybde av 13,15 moh. som utgjør 2 m under fortau. Det var ingen kulturlag under eller over stokkene og ingen andre kontekster i tilknytning. I ett område med bløt blåleire var stokkenes funksjon mest sannsynlig å danne et fast dekke å gå på. Fraværet av øvrige konstruksjoner tyder på at det dreier seg om en mindre kavlebro for å håndtere det bløte leireunderlag. En prøve av S8093 ble sendt til årringsdatering, den siste årring ble datert til 1840. Utdrag fra den dendrokronologiske rapporten: *(Den yngste bevarede årring på prøve n4210039 (prøve 3. 8039) er dannet i 1840. Prøven stammer fra et trær, der sandsynligvis er fældet i interhalvåret 1840-41.)*

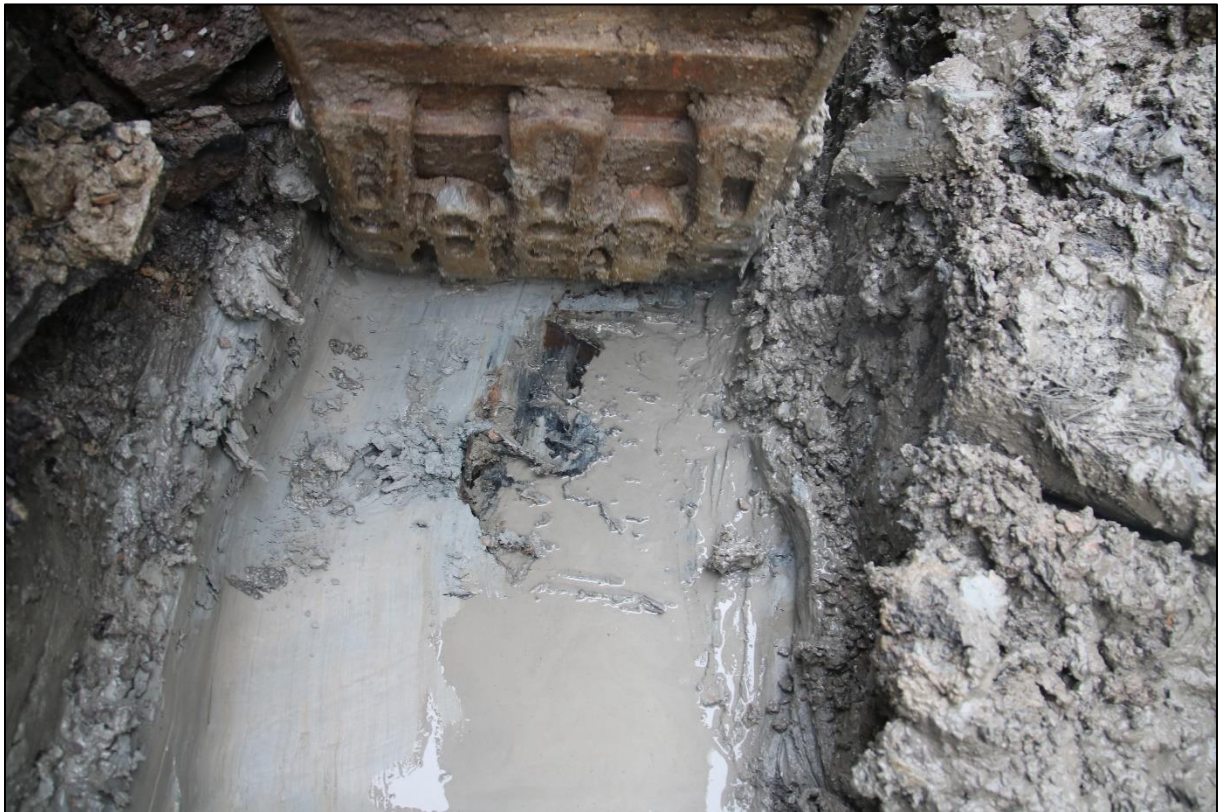
Figur 8. Foto CF3703 NIKU 540 som viser S8135 under grøfting sett mot sør.

Tolkningen av dateringsresultater tilsier at eikefatet ble bygd i begynnelsen av 1500-tallet, når den evt. ble sekundær brukt som brønn eller havnet i Kongens gate vet vi ikke. Fatet var satt ned vertikalt ved venstre siden av dagens gateløp, og dermed har den blitt tolket som brønn eller annet vannbeholder. Eikefat hadde en dimensjon på ca. 70 cm i diameter (som er standard størrelse).

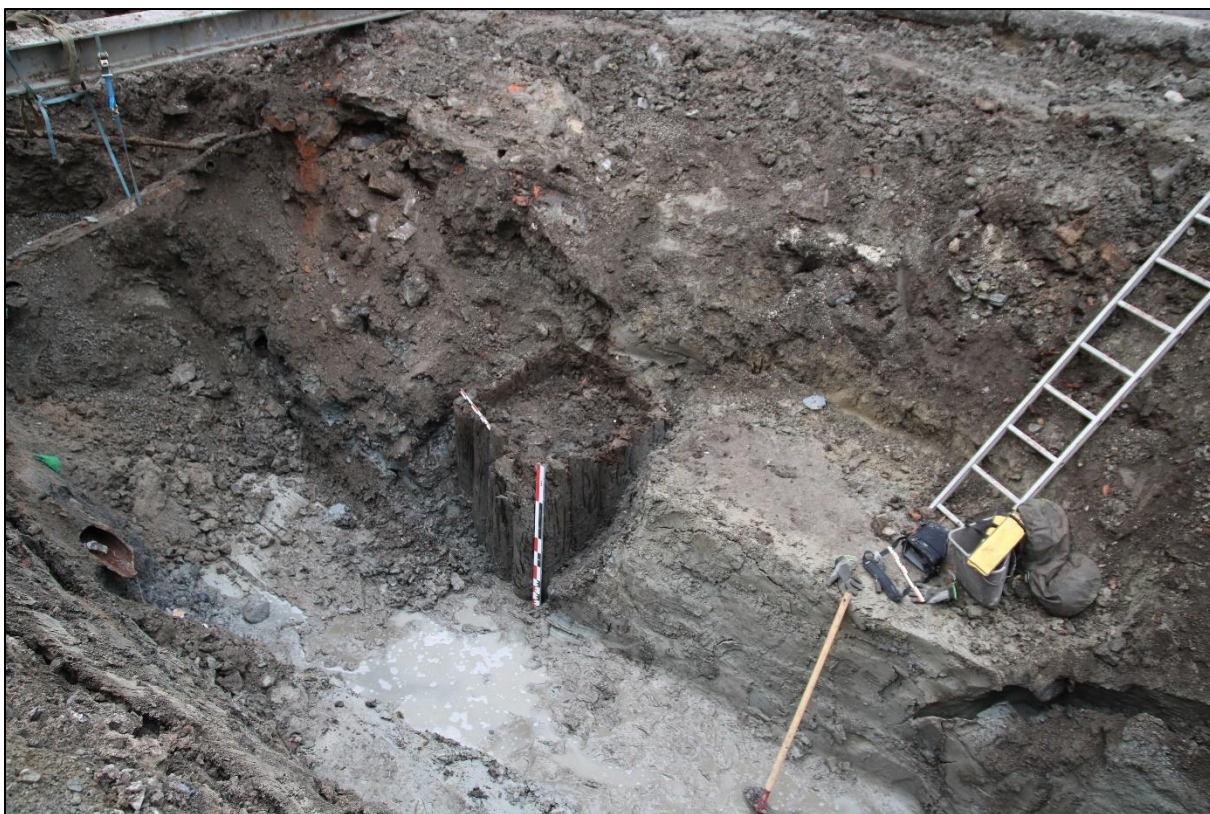
Figur 10. Foto CF3703 NIKU 561 som viser S8241 sett mot SV.

Funn av nok en brønn (S8241) i sjakkant. Denne var konstruert av 18 halvkløvede stokker satt vertikalt som former en kvadratisk kasse med 90 x 90 cm i indre mål og 1 m i ytre mål. Brønnen ble funnet ved 13,58 moh. som utgjør 2,8 m under asfalt. 14 av stokkene kunne måles inn da brønnen fortsetter inn i sjakkanten mot vest. Hver side har 5 stokker som ligger tett inntil hverandre. Hjørnene i NV og SØ er formet av en stokk som former en rett vinkel for å lage ett hjørne. I tverrsnitt hadde stokkene en bredde på 20 cm, dybden fra topp til synlig bunn var 1 m. Toppen av stokkene var ødelagte og strukturen kan ha vært høyere. Brønnen ble ikke gravd fram i sin helhet, den ligger i sjakkanten som var ca. 3 m dyp og massene på vestsiden kunne ikke fjernes uten å svekke fortau på vestsiden av Kongens gate som var i bruk under arbeidet. Bunnen på brønnen ligger dypere en VA-grøften. Massene som fylte brønnen var lik rivningsmassene rundt brønnen og inneholdt små biter murstein og nyere tids keramikk som antas å ha blitt presset ned fra massene som dekket brønnen. Konstruksjonen ble bevart *in situ* og dekket til med sand. En prøve fra stokk 8221 ble sendt til dendrokronologisk datering. Alderen tilsier at treverket (gran) brukt i brønnen ble felt i 1834/35. Det var på forhånd en forventning om at brønnen skulle være eldre. (*Prøve av gran, inneholder hhv. 138 årringe (n4210029) og 86 årringe (n4210039). Begge prøver har splintved bevaret og formentlig også Waldkante. Den yngste bevarede årring på prøve n4210029 (prøve 2. 8241) er dannet i 1834. Prøven stammer fra et tre, der sandsynligvis er fældet i vinterhalvåret 1834-35.*)

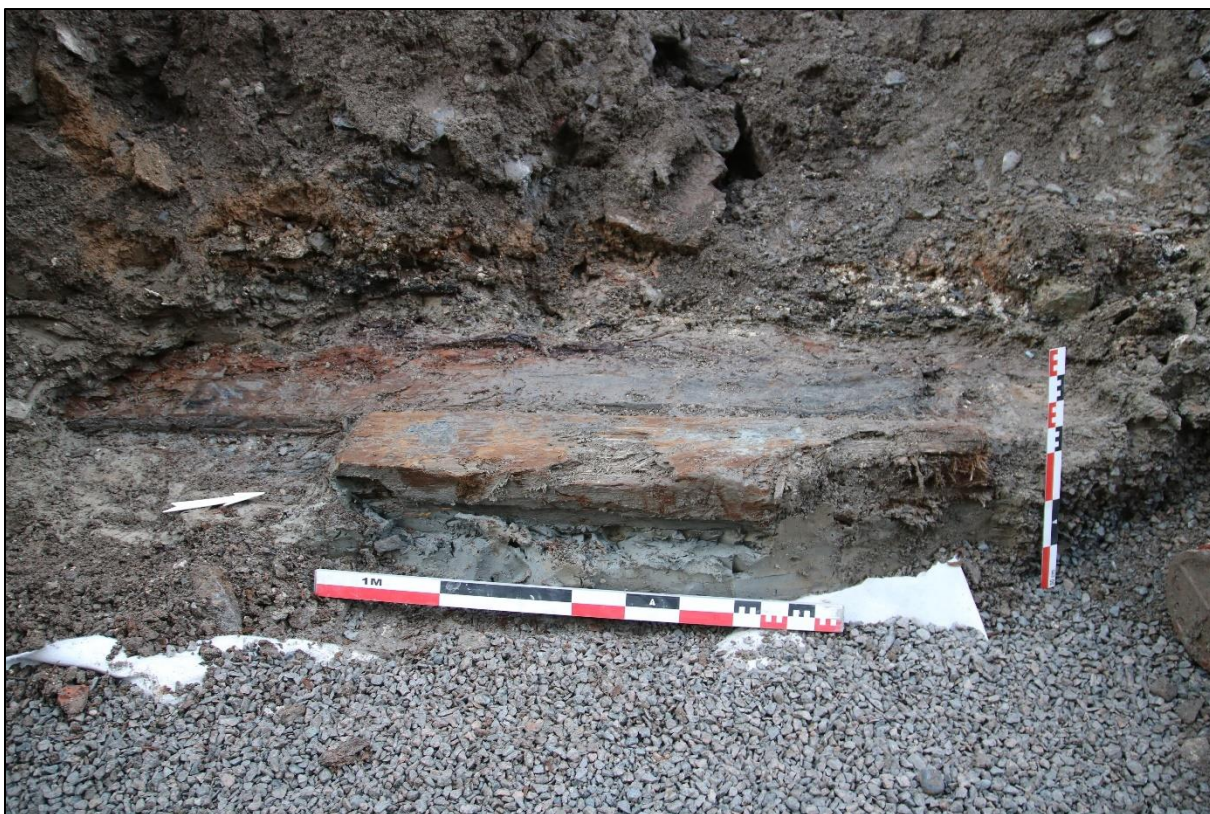
Figur. 11. Foto CF3703 NIKU 587 av kjeller gulv med S8082 og S8294 sett mot vest.

To gulvplanker (S8202, S8294) lagt inntil hverandre som ble funnet i sjakkanten ved en dybde på 13,5 moh. som utgjør 3,3 m under asfalt. Plankene var sagde, men med ulik tykkelse, den ytterst er 13 cm tykk og 18 cm bred, den innerst var 8 cm tykk og 18 cm bred. Overflaten av bordene var bearbeidet og det er tydelig at hensikten var å danne ett gulv. Bordene ligger rett på steril blåleire. Tolkningen som kjellergulv er basert på dybden av gulvet som er 3 m under gate nivå og ett gulvlag inn i ett hus ville ikke ha hvilt på blåleire. Massene i profilen over gulvet var omrotet, men det var mulig å tyde ett brannlag over gulvet som inneholdt mørtel, kalkrester, og mindre biter teglstein og knust vindusglass. Fyllmassene rett over plankene inneholdt mer stein enn ellers i fyllmassene langs sjakkanten. Det virker som at kjelleren ble fylt opp med kollapsmasser fra bygningen over. Bredden på det antatte kjellerrom er 3 m. Plasseringen på vestsiden av Kongens gate er også forenlig med en mulig 17–1800-talls bygning. Ett prøve av planke S8294 ble tatt inn i felt, men ble ikke sendt inn til datering da strukturen sannsynligvis tilhører en etterreformatorisk bygning.

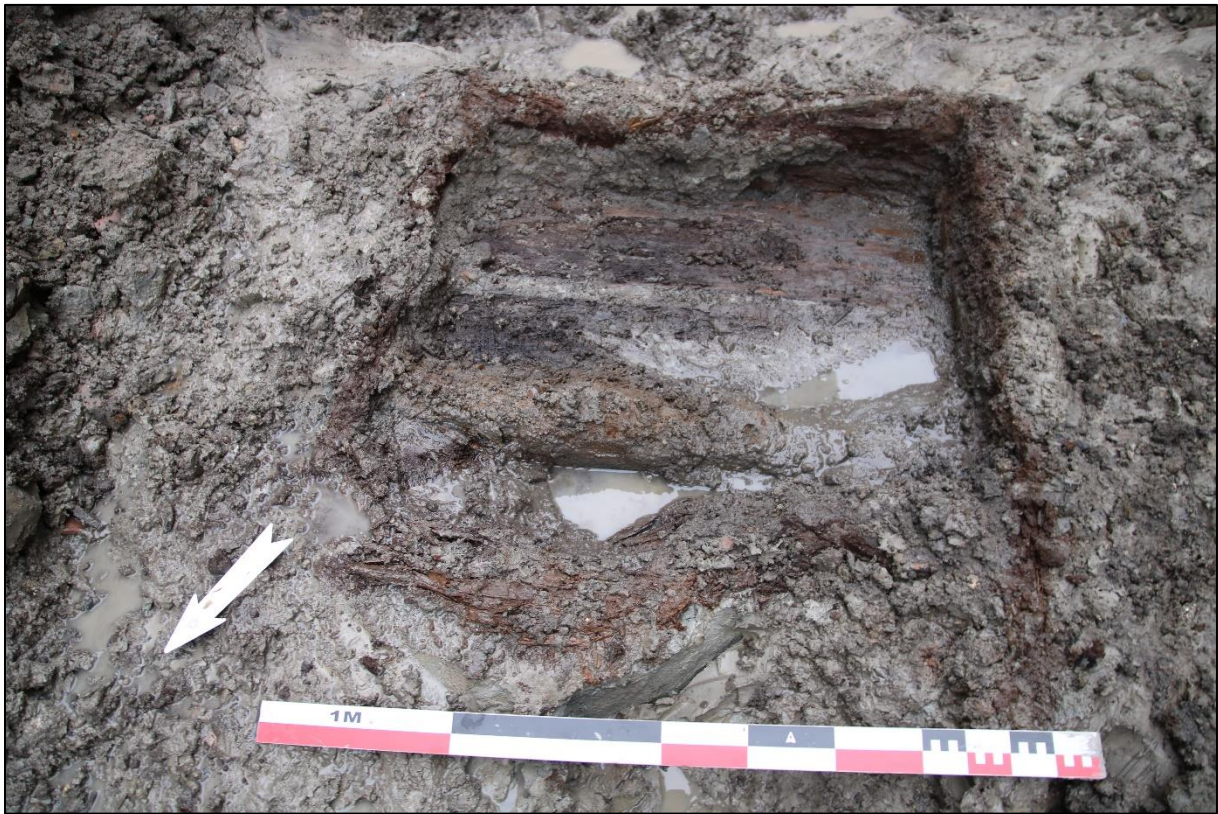
Figur 13. Foto CF3703 NIKU 575 av kum S400603 sett mot SSØ.

S400603 Bunn av en plankebygd kum funnet midt i grøften som består av 5 deler (**S8249, S8254, S8259, S8271, S8275**). Konstruksjonen ble funnet ved 14,27 moh. som utgjør 2,2 m under asfalt. VA-ledningen som byttes ut gikk rett over strukturen. Ytre dimensjon av konstruksjonen var 1,05 m, og 95 cm i indre mål. Kun bunnen av strukturen var bevart i en høyde av 21 cm. Treverket bar preg av å ha ligget i bløt leire, treverket hadde en svampaktig konsistens. På grunn av tilstanden var det vanskelig å tolke detaljene. Det ble derimot mulig å samle inn en prøve til radiologisk datering. Mesteparten av strukturen var blitt ødelagt av eldre gravearbeid i forbindelse med vannledningen. Konstruksjonen besto av planker som var skjøttet sammen i hjørnene, bunnen av strukturen var ufullstendig, men med 2 flate planker. Det antydes at en tredje planke som ikke var bevart utgjorde bunnen. I felt ble konstruksjonen tolket som en brønn på grunn av dybden og plassering. Det ble antatt at brønnen kunne ha ligget på gatesiden av en eiendom på nordøstre side av Kongens gate. Etter dokumentasjon ble strukturen gravd vekk slik at grøften kunne graves ned til dybden som VA-ledningen trengte. Strukturen lå i urørt blåleire.

Resultat fra radiologisk datering (C14) bekreftet ikke vår tolkning fra felt av en eldre brønn og ga ett resultat til slutten av 1800-tallet (147 +/- 25 BP). Tolkningen av konstruksjonen endres til å være en kum i tre i forbindelse med tidligere vannledning.

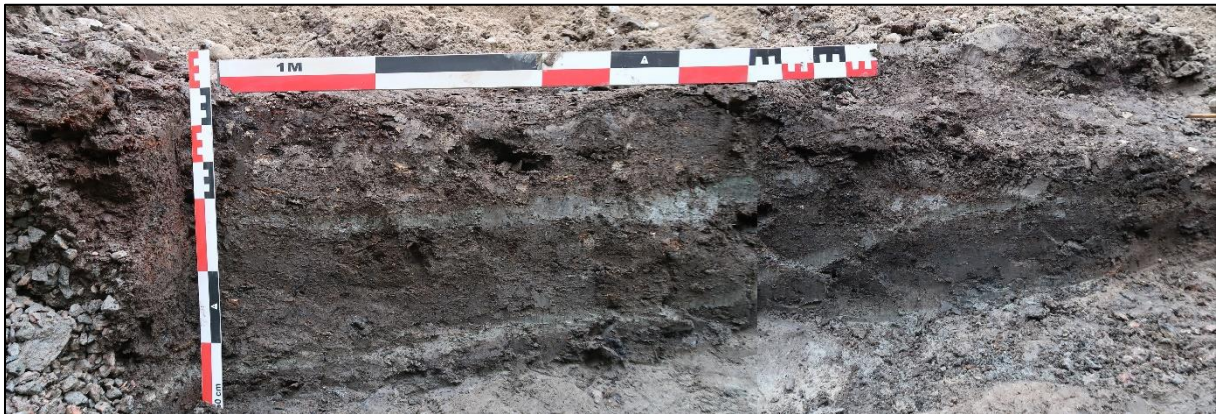
Figur. 15 Foto CF3703 NIKU 314 av Profil C8396 gjennom kulturlag S8362. Til venstre for den stående målestokk vises de halvkløyvde stokkene (**S8373**, **S8378**).

I sør-enden av sjakten, over kulturlaget, lå enden av to halvkløyvde stokker (**S8373**, **S8378**) som fortsatte inn i massene som ikke ble gravd. Kulturlaget og stokkene tolkes som plankedekke, treflis ble brukt som pakningsmateriale mellom leiren og stokkene. Leire-horisontene observert i kulturlaget tolkes som reparasjonslag eller bruksfaser.

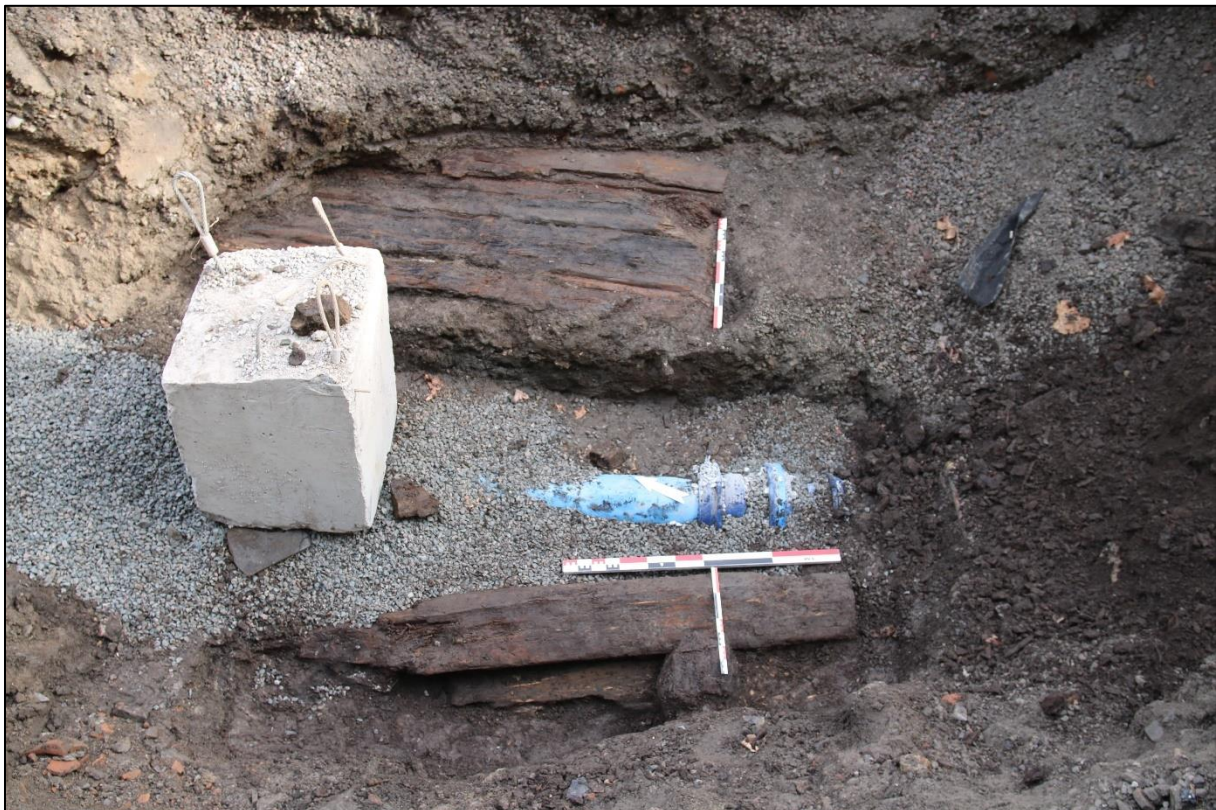
Figur 16. Foto CF3703 NIKU 610 av det sørlige område sett mot NNØ S8094 ses i forgrunn. Plankedekke (S8315, S8322, S8329, S8337) i bakgrunnen.

Gatedekke/plankedekke: Fire kløyvde bord (**S8315**, **S8322**, **S8329**, **S8337**) lagt med flat side opp som lå 1,7–2 m under dagens gatenivå. Plankene er kuttet mot sør ved ett innstikk for ett vannrør, og mot vest av VA-grøften og lagt på ett leirelag blandet med treflis. Massene over var omrotet og har vært snudd flere ganger ved tidligere gravninger da dette ligger i krysset Kongens gate/Snipetorgata hvor kloakk, overvann og vannledninger møtes ved en kum 2 m mot nord. Det er tegn på brann på enkelte planker. Plankene hviler på ett lag med treflis blandet med leire med innslag av avfall og dyrebein. Det var ingen synlige tegn på noen form for strukturell støtte under. I tillegg inneholdt dette laget mindre biter teglstein. Kulturlaget (**S8362**) som ble datert til +/- 1560 er en fortsettelse av laget under plankene. Plankene ble dokumentert 1.8 m under asfalt. En prøve P8343 som ble tatt inn fra S8337 ble ikke sendt til datering. Etter kum og rør var installerte ble plankene dekket med leire fra grøftemasser og sjakten fylt igjen med puk. Tolkningen av plankedekke er vanskelig på grunn av den smale grøften og fravær av strukturer som kunne viser definitivt til opprinnelig kontekst. Det kan konkluderes med to alternative tolkninger: 1) Gulv i forbindelse med en bygning. 2) Plankedekke i forbindelse med en gate eller gangvei.

En laftet stakk (**S8094**) ble først dokumentert i begynnelsen av feltarbeidet da det ble gravd ned til VA-ledningen for å kappe den og stenge av trykket. Den opprinnelige tolkningen, konkluderte med at det dreide seg om rester etter en bygning beliggende på øst siden av Kongens gate. Stokken som har laftehogg på undersiden så ut til å hvile inntil to stabber. Etter at grøften ble gjenåpnet og utvidet i slutten av prosjektperioden kunne ikke denne tolkningen forsvares. Stabbene var avhogde tre rester og lå løse. Nærmere undersøkelse av stokken viser at den var i forbindelse med plankedekket, og kulturlag som ble datert til 1700-tallet. En prøve tatt av S8094 ble ikke datert da stokken var ikke *in situ*, men gjenbrukt. Dateringen av kulturlaget og gulvbordene gir dermed en mer korrekt datering av situasjonen i dette området. Mindre biter av kritt Piper ble også observert i kulturlaget.
