TA 2019/27 ARKEOLOGISK OVERVÅKING AV BORESØYLER I FORBINDELSE MED MILJØPRØVER

Marinen, Trondheim

Tittel TA 2019/27 Arkeologisk overvåking av boresøyler i forbindelse med miljøprøver Marinen, Trondheim	Rapporttype/nummer NIKU Oppdragsrapport 142/2020	Publiseringsdato 25.03.2021
	Prosjektnummer 1021463	Oppdragstidspunkt 26.3.2019
	Forsidebilde Da62847_005	
Forfatter(e) Rullestad, Silje Sandø	Sider 14	Tilgjengelighet Åpen
	Avdeling Arkeologi

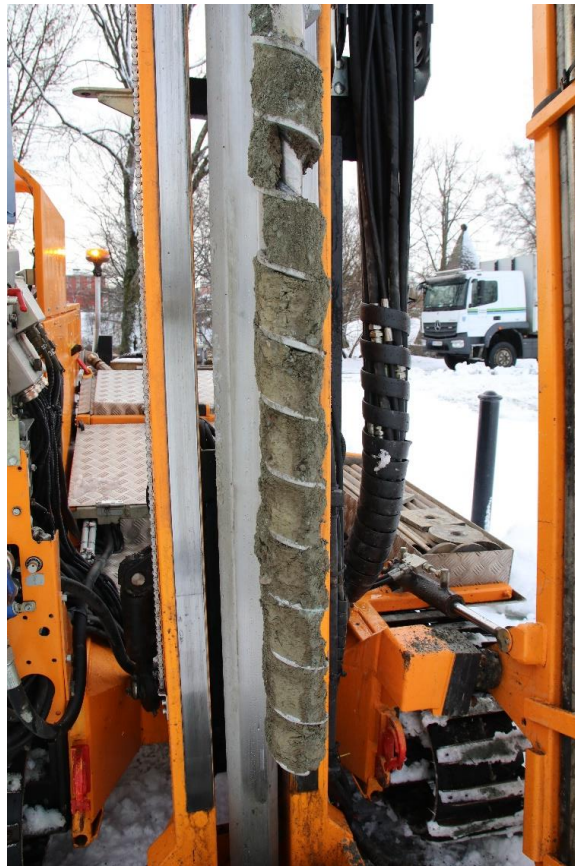
0-1 m: 65 cm med grusholdig brun sand. De 30 nederste cm mer leirholdig. På 40 cm dybde målt fra toppen av søylen noe innslag av mørtel og rødt tegl. De nederste 18 cm var leirholdig.

1-2 m: Kompakt grå leire i hele søyleprøven. Rasleire.

2-3 m: Kompakt grå leire i hele søyleprøven. Rasleire.

Figur 2. Boreprøve 1, 1-2 m. Rasleire i søylen. Da62847_002.

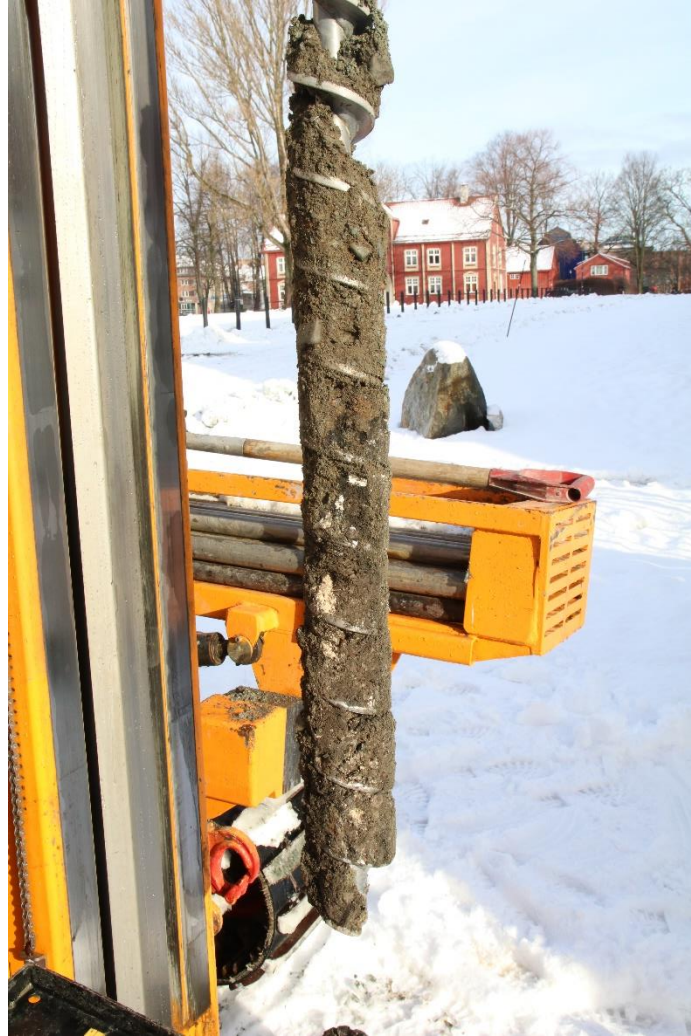
0-1m: 40 cm med grus og sand. Deretter 60 cm med et blandingslag bestående av kull, mørtel og brun silt. Et dyrebein ble observert i massen.

1-2 m: 15 cm med mørtel, kull og silt, noe rødt tegl. Deretter 9 cm med brun silt. Resten av søylen besto av grå, kompakt leire. Rasleire.

2-3 m: Kompakt grå leire i hele søyleprøven. Rasleire.

Figur 3. Boreprøve 2, 0-1 m. Flekker av mørtel i massen. Da62847_004.

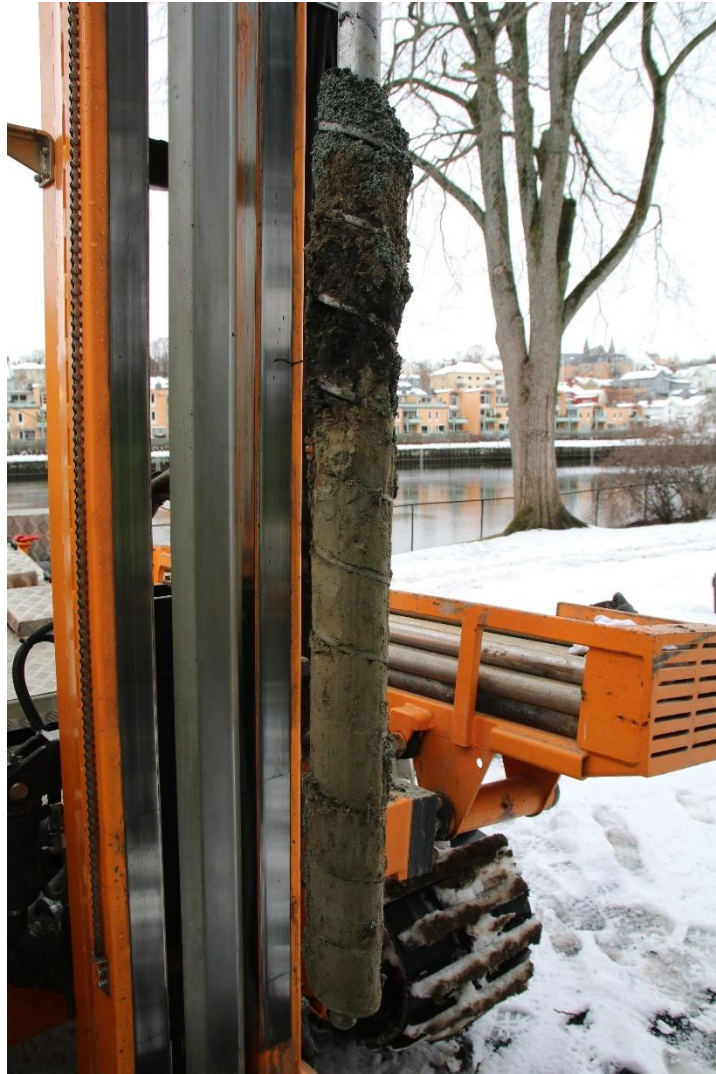
0-1 m: 10 cm med grus/pukkk. Deretter 6 cm brun sand og 14 cm mørk brun humøs sand. Resten av søylen består av lys brun siltig sand, ganske kompakt. Trolig naturlig undergrunn.

Figur 4. Naturlig undergrunn i boresøyle 47, 0-1 m. Da62847_006.
