# TUDDAL KIRKE

Arkeologisk overvåking i forbindelse med tilbygg

Tittel Tuddal kirke Arkeologisk overvåking i forbindelse med tilbygg	Rapporttype/nummer NIKU Oppdragsrapport 107/2021	Publiseringsdato 16.09.2021
	Prosjektnummer 1022065	Oppdragstidspunkt 1.9.2021
	Forsidebilde Tuddal kirke. Sett mot SSV. Cf53948_NIKU_897854	
Forfatter(e) Haugesten, Lars	Sider 12	Tilgjengelighet Åpen
	Avdeling Arkeologi

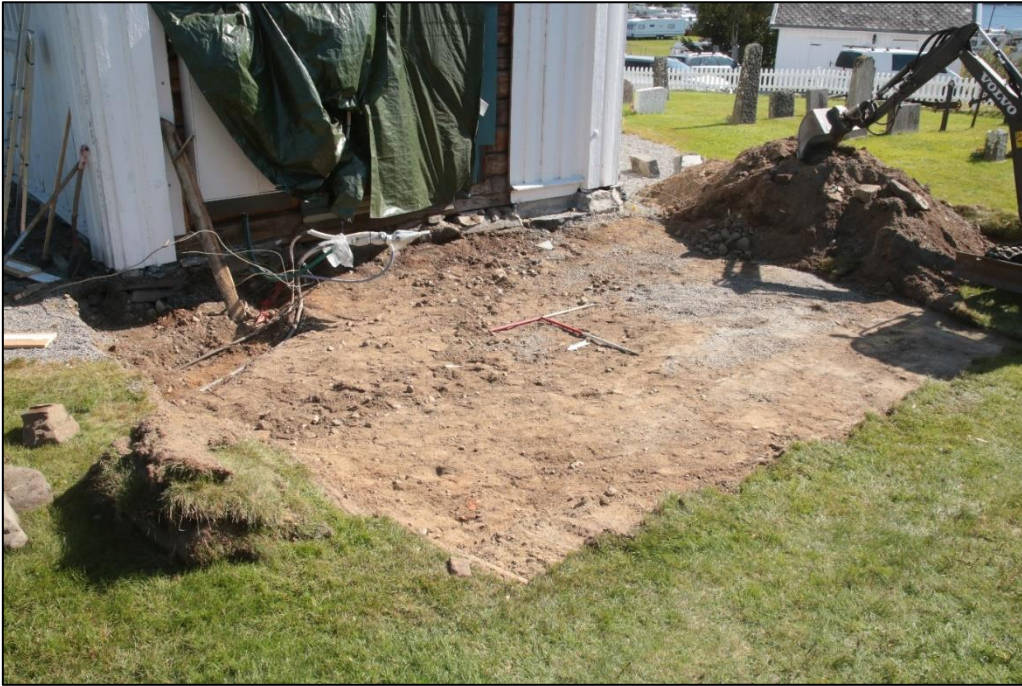
Tiltaksområdet falt naturlig mot S, og tiltaksområdet (OU4801) ble av den årsak gravd dypere i N-siden (fig.3). Dette ga en rett flate, noe som det var behov for ved opprettingen av et nytt våpenhus med rampe. N-siden ble ca. 30 cm dyp og S-siden ble ca. 5 cm dyp. Området som ble avdekket ble ca. 5 m lang og ca. 6 m bred (fig.4 og 5).

**Figur 4. Tiltaksområde. Sett mot SØ. Cf53948\_NIKU\_897851**

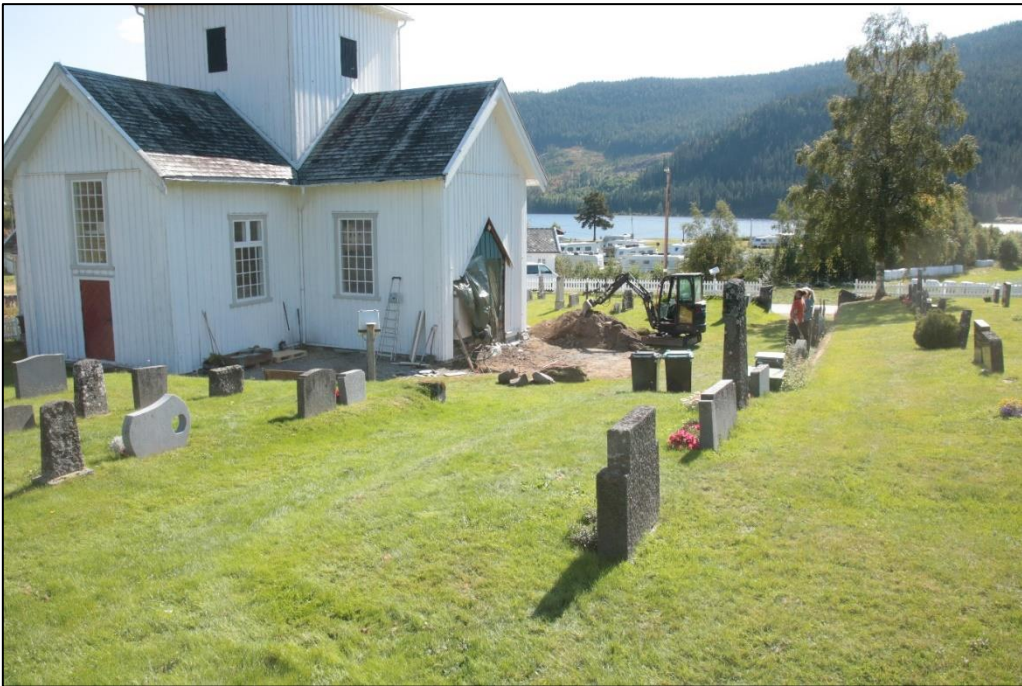
**Figur 5. Oversikt tiltaksområdet. Sett mot SSØ. Cf53948\_NIKU\_897853.**
