## AKERSHUS FESTNING

Boreundersøkelse i forbindelse med universell tilgjengelighet,  
slottskirken, Akershus slott, Oslo kommune

Tittel Akershus festning Boreundersøkelse i forbindelse med universell tilgjengelighet, slottskirken, Akershus slott, Oslo kommune	Rapporttype/nummer NIKU Oppdragsrapport 34/2020	Publiseringsdato 27.05.2020
	Prosjektnummer 1021693	Oppdragstidspunkt 04.11.2019
	Forsidebilde Tiltaksområdet ved inngangspartiet til slottskirken. Sett mot sør. Foto: Cf_53706_NIKU_01.	
Forfatter(e) Hovd, Line	Sider 18	Tilgjengelighet Åpen
	Avdeling Arkeologi

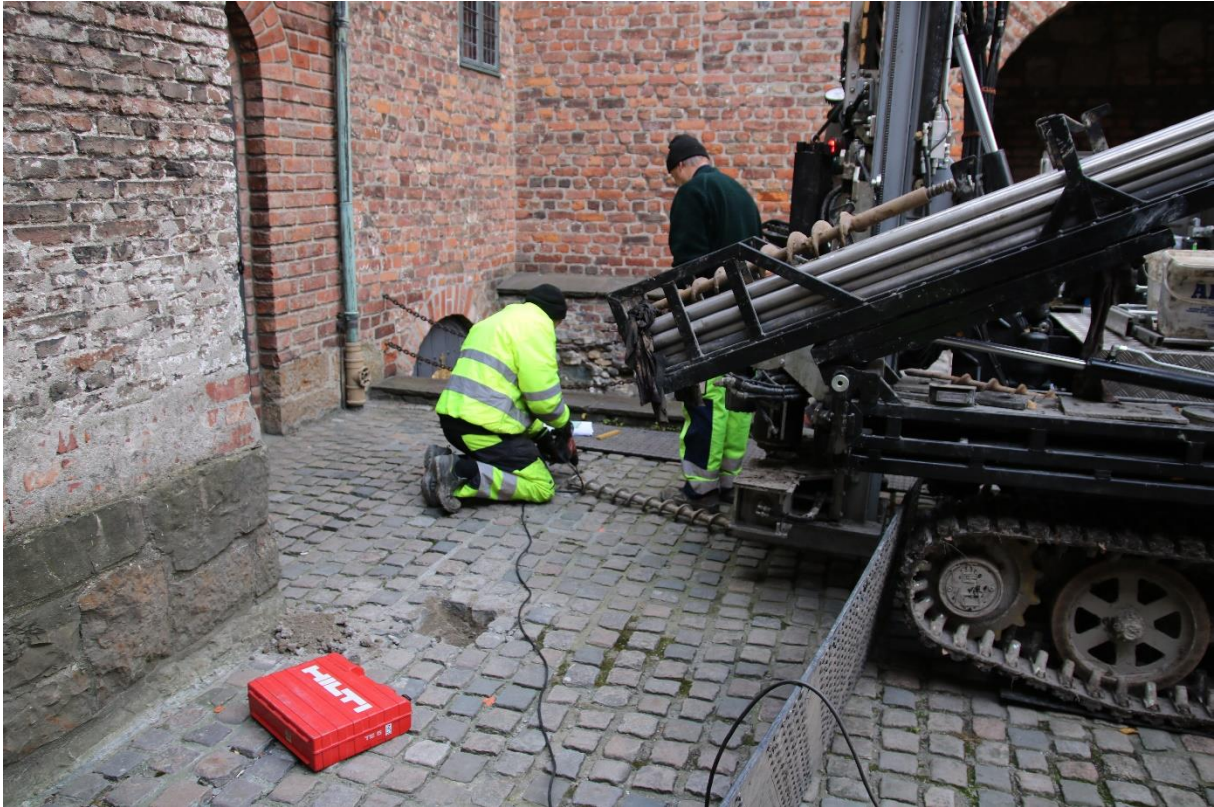
Figur 3: Boreriggen rigges til i borggården til Akershus slott. Brostein ble fjernet for de aktuelle borepunktene. Sett mot sørvest. Foto: Cf53706\_NIKU\_05.

Arbeidet startet kl. 0900, etter boreriggens ankomst til tiltaksområdet inne i borggården til Akershus slott. Boreriggen ble deretter rigget til for oppstart av prøveboringen, og i forbindelse med dette ble brostein fjernet der det var aktuelt å bore (se Figur 3). Grus og sand ble krafset til side, slik at varmekabler som lå direkte under disse ble eksponert og dermed ikke utsatt for skade ved boring (Figur 4).

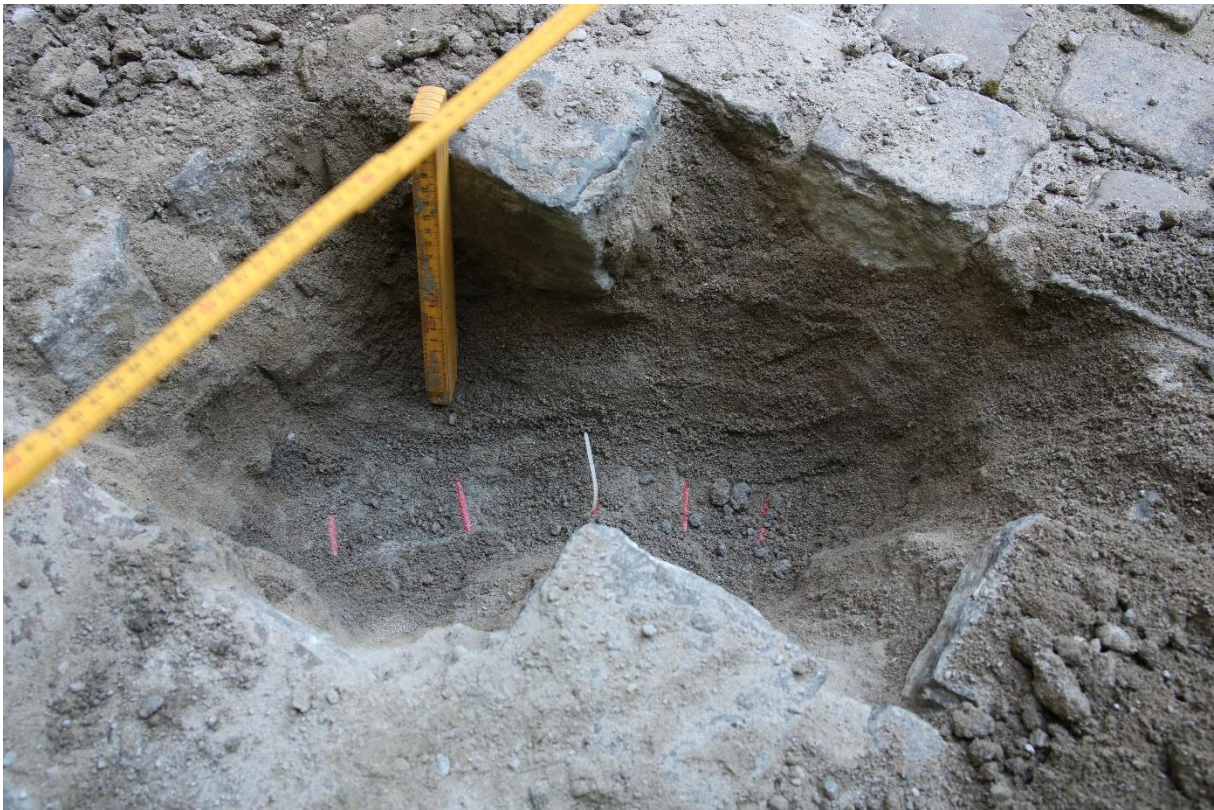
Figur 4: Varmekabler under brostein har blitt krafset frem. Sett mot nordvest. Foto: Cf53706\_NIKU\_13.

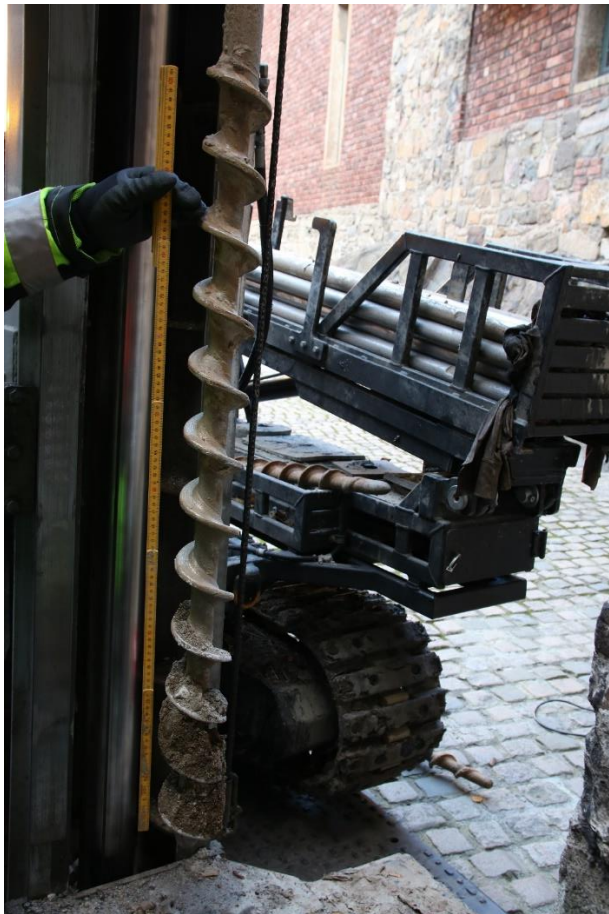
0–40 cm	Grå sand og grus
---------	------------------

**Konklusjon:** Det ble kun avdekket omrotete eller påført masser fra nyere tid.

Figur 5: Borepunkt 1, borelengde m 1. Foto: Cf53706\_NIKU\_08.

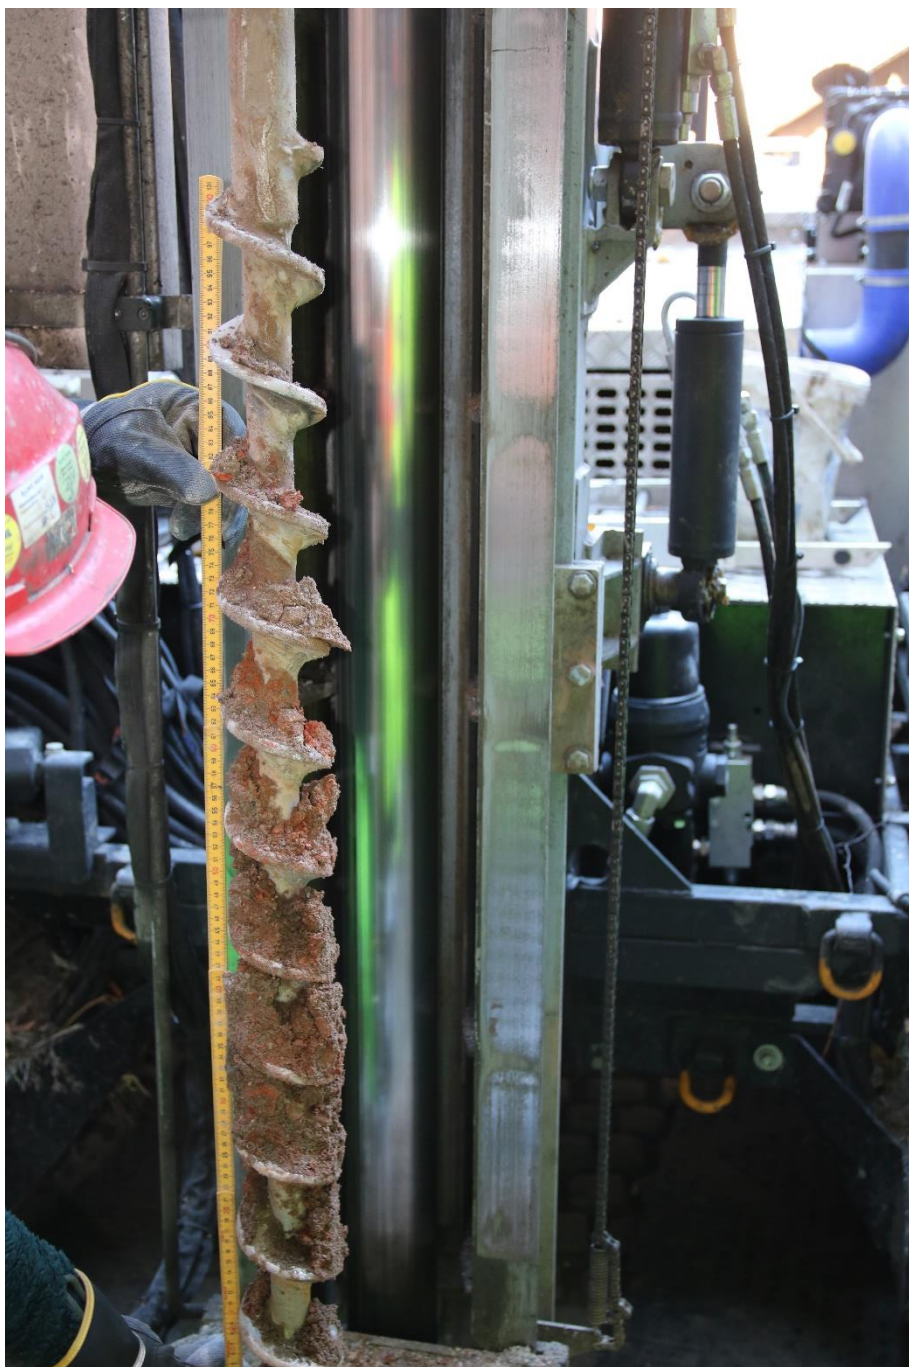
0–40 cm	Grå sand og grus
40–90 cm	Lys grå sand med noe mørtel og røde teglsteinsbiter
90–170 cm	Mørkegrå sand med mye rød teglstein

**Konklusjon:** Det ble kun avdekket påførte masser fra nyere tid, omrotet med etter-reformatorsk masser.

Figur 7: Borepunkt 2, borelengde m 2. Foto: Cf53706\_NIKU\_16.
