KLOSTERKROA, HOVEDØYA

Arkeologisk overvåking i forbindelse med avløpsreparasjon ved Klosterkroa kafe på Hovedøya i Oslo kommune

Tittel KLOSTERKROA, HOVEDØYA Arkeologisk overvåking i forbindelse med avløpsreparasjon ved Klosterkroa kafe på Hovedøya i Oslo kommune	Rapporttype/nummer NIKU Oppdragsrapport 87/2021	Publiseringsdato 23.08.2021
	Prosjektnummer 1022053	Oppdragstidspunkt 31.5-2.6.2021
	Forsidebilde Arbeidsbilde sett mot sørøst. Foto-nr: Cf53943_NIKU_0002.JPG	
Forfatter(e) Furan, Nora	Sider 14	Tilgjengelighet Åpen
	Avdeling Arkeologi

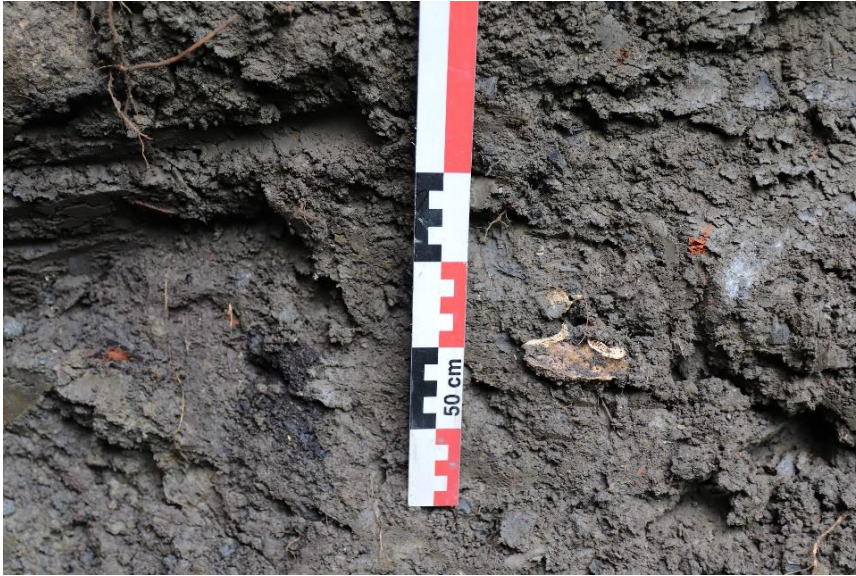
Figur 2: Detalj av profilvegg med beinfragment fra menneske. Sett mot nordvest. Foto-nr: Cf53943_NIKU_0004.JPG

Det ble gravd en god stund før traseen for avløp ble funnet ca. 1,80 m under terreng. Det ble kun observert omrotede eller påførte masser fra moderne tid (grus og singel), men fra 1,55 m under terreng ble det påtruffet enkelte løse menneskebein. Disse lå i omrotede masser i form av relativt kompakt silt og leire med en del røde teglsteinsfragmenter. Massene lå rett over traseen for avløp, og er trolig omrotet kirkegårdsjord blandet med tilførte masser fra nyere tid. Det ble også funnet enkelte nagler, trolig kistenagler ut fra form og størrelse, samt biter av morkent treverk som ut fra form og kontekst tolkes som mulige rester av kister. Rørene ble gravd fram på ca. 2 m dybde. I området for avløpsrøret ble det også observert en del store natursteiner (20–30 cm diameter).

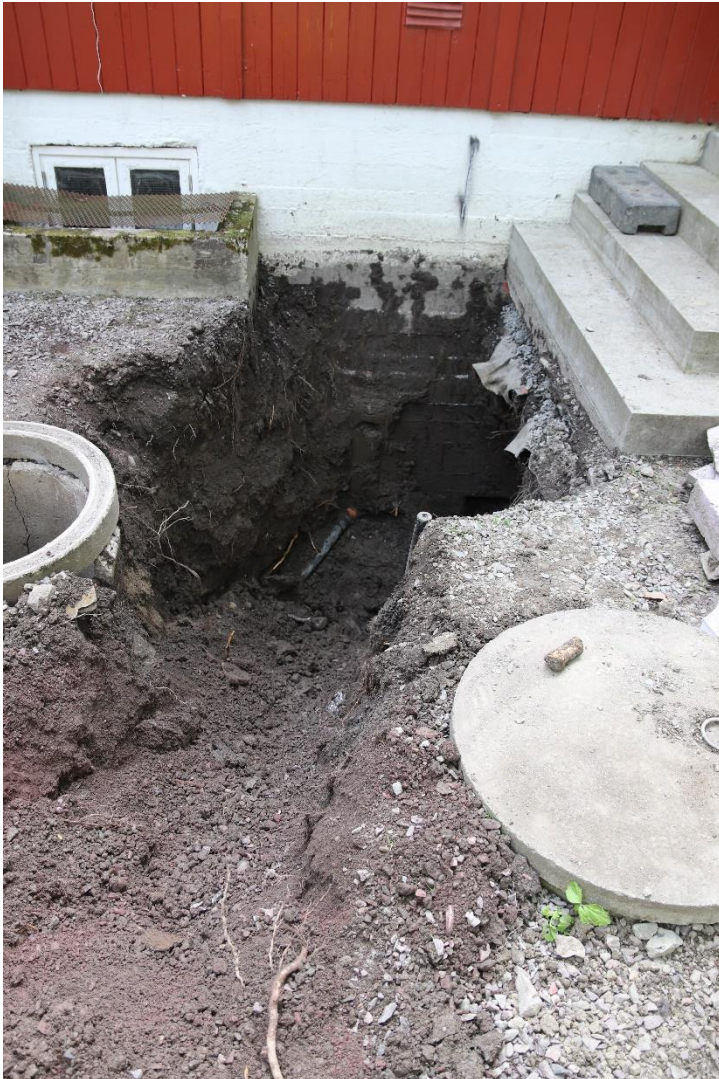
Figur 3: Oversikt over graving av grøft inntil Klosterkroa. Sett mot sør. Foto-nr: Cf53943_NIKU_0007.JPG

Arbeidet startet kort tid etter at arkeolog ankom Hovedøya og startet inntil kafebygningen, rett inntil trappa. Det ble tidlig klart at det ville bli krevende å grave dypt og samtidig holde akseptable graveskråninger på grunn av flere kummer, trapp og en betongkonstruksjon inntil bygget. Da dybden etter hvert ble stor, ble det satt opp en enkel stag i påvente av mer omfattende sikring for selve arbeidet nede i grøfta. Grøfteprofilene ble hele tiden vurdert som stabile og sikre, noe som delvis skyldtes at det hadde vært langvarig tørt vær uten regn i forkant.

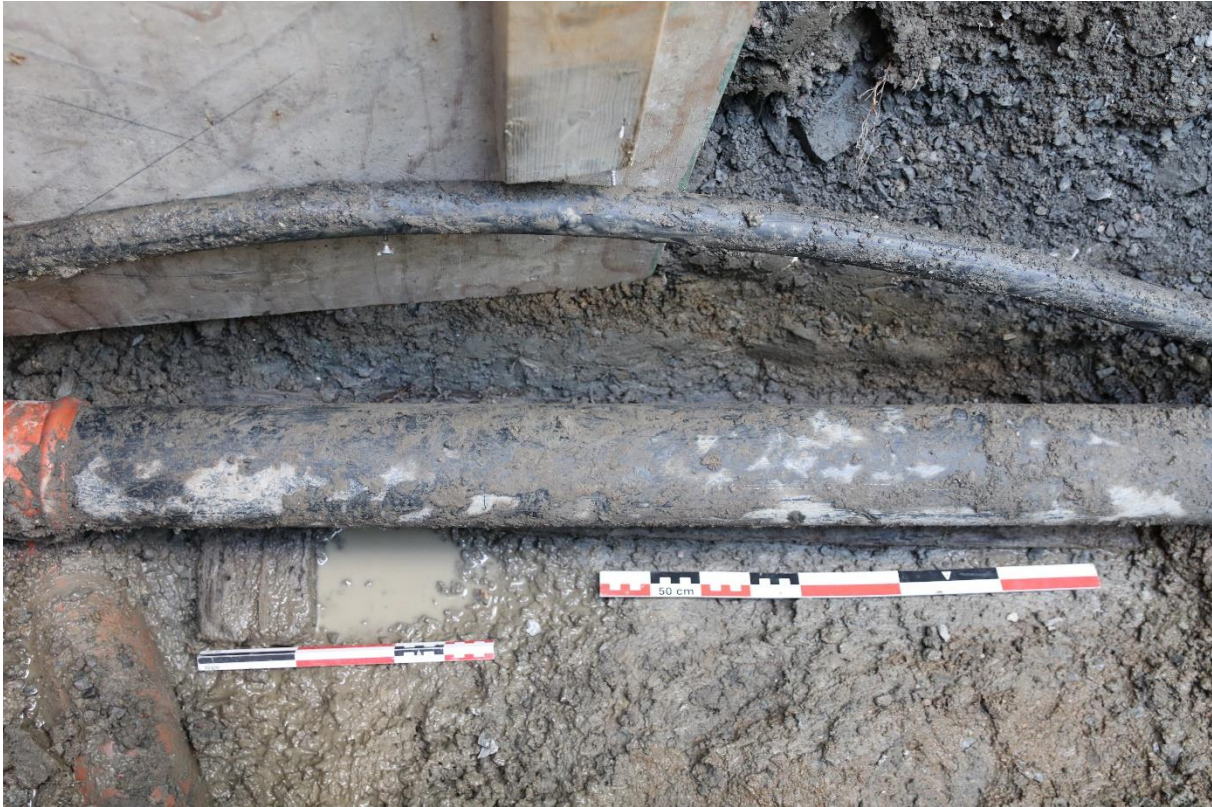
Figur 4: Planke og mulig stokk under røret. Sett mot vest. Foto-nr: Cf53943_NIKU_0014.JPG

Dagen etter rensset arkeolog fram treverket og området rundt røret, og det viste seg at treverket ikke stammet fra en kiste. Treverket lå i retning nordøst–sørvest, og startet ca. 150 cm fra veggen til kafeen. Om lag 12 cm med jord lå mellom røret og treverket. Naturbakken i form av grå silt og leire ble observert inntil treverket, samt enkelte menneskebein. Det ble da også observert en tverrgående mindre planke i retning nordvest–sørøst som lå oppå det langsgående treverket. Tykkelsen på denne var 5 cm, og bredde 10 cm. Denne planken var tydelig fra moderne tid og lå rett under røret, og derfor trolig lagt ned for å stabilisere dette røret.

Ved nærmere undersøkelse av det langsgående treverket ble det tydelig at treverket ikke var fra en kiste, da treverket fortsatte lenger ned, minst 10 cm. Stokken målte minst 180 cm i lengde, og fortsatte utenfor grøfta mot nordøst. Treverket tolkes som en mulig halvkløyvning/del av en stokk. Fordi treverket fortsatte dypere enn 2 m ble det ikke gravd mer enn dette. Entreprenør hadde dessuten bestemt at røret likevel ikke skulle kappes før uka etter, og derfor ble heller ikke mer av treverket eksponert i plan. På dette tidspunktet var felttimene oppbrukt, og prøvetaking av stokken ville i så fall krevd nytt budsjett og nytt vedtak med økt dybde, og faren for at man da ville støte på *in situ* graver ble ansett som stor av undertegnede. Det er dessverre derfor ukjent hva slags datering stokken har, men ut fra kontekst og nærhet til klosteret er det mulig at stokken kan relateres til klosterets brukstid. Det kan likevel ikke utelukkes at den er fra nyere tid og har en sammenheng med den eldste grøfta for vann/avløp, selv om det lå jordmasser mellom rør og stokk. Besøkende med tilknytning til øya som kom innom gravearbeidet kunne fortelle at det nettopp har vært en rekke reparasjoner og gravearbeider på stedet. Det ble også fortalt om funn av et komplett skjelett som ble gravd opp på 1950–60-tallet og siden gjenbegravd samme sted. Det er ikke kjent på hvilken dybde beinene ble gjengravid (om dette var i bunnen av grøfta eller lenger opp). Omrotede bein observert i nåværende grøft kan godt være fra denne graven.

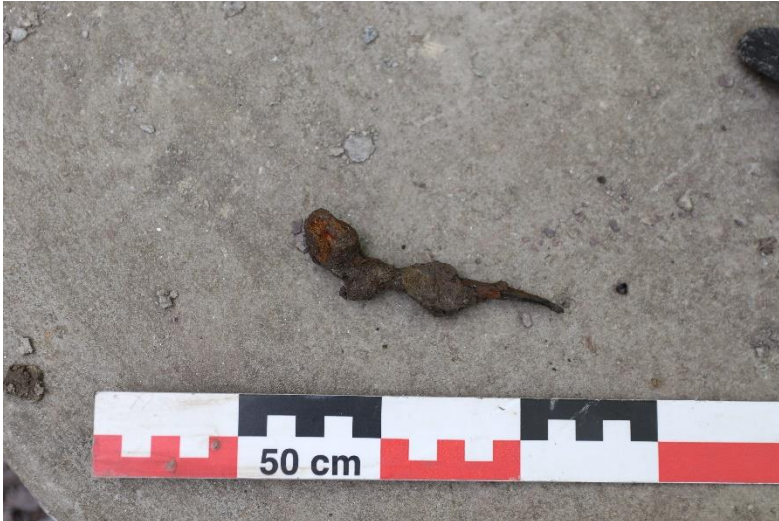
Figur 5: Nagle ex situ, muligens fra kiste. Foto-nr: Cf53943_NIKU_0005.JPG
