## Nytt dobbeltspor Haug - Seut (UHS)

00A	Første utkast	12.10.2018	LG	TOGU	KS	
Revisjon	Revisjonen gjelder	Dato	Utarb. av	Kontr. av	Godkj. av	
<b>Tittel:</b> Østfoldbanen VL, Haug - Seut  Arkeologiske georadarundersøkelser ved Karlshus		Antall sider:	Entreprise			
		<b>27+3 vedlegg</b>				
		Produsent:

Prod.tegn.nr.:		Rev.		
		Erstatning for:				
Erstattet av:						
Prosjektnavn: Nytt dobbeltspor Haug - Seut Prosjektnr: 965005		Dokument-/tegningsnummer:  <b>UHS-00-A-25031</b>		Revisjon:  <b>00A</b>

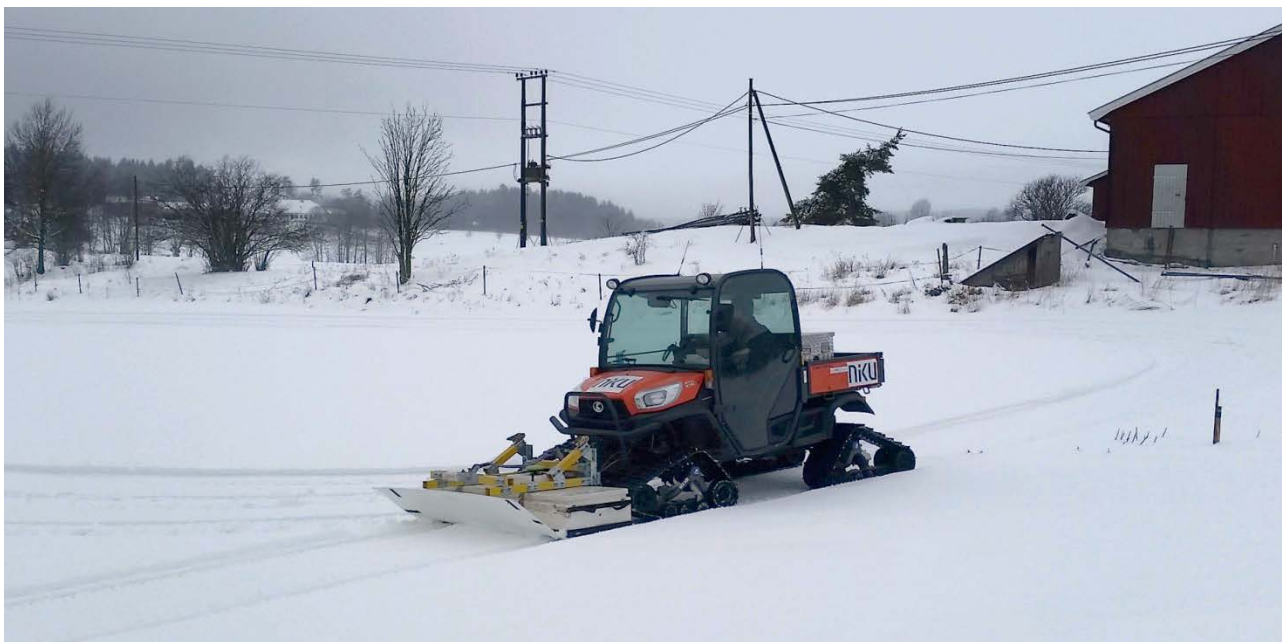
**Figur 5: Georadarsystem av typen MALÅ MIRA, montert på en beltedrevet Kubota RTV X900. Foto: LG/NIKU.**

Undersøkelsene i Råde ble utført med et radarsystem av typen MALÅ MIRA (MALÅ Imaging Radar Array), et integret 16-kanals radarsystem med senterfrekvens på 400MHz (Figur 5), der de enkelte radarantennene er plassert med 10,5 cm mellomrom. Antennene sitter i en hydraulisk styrt kasse, og drives fremover av et Kubota terrengkjøretøy. Siden det var et ønske fra Bane NOR og fylkeskonservator at undersøkelsene skulle gjennomføres tidlig på året, før snøen hadde smeltet på åkrene, ble kjøretøyet utstyrt med belter og et spesialkonstruert oppheng. En spesialkonstruert glideplate ble også montert under antennesystemet, slik at dette kunne gli lettere på snøen uten å

sette seg fast. Posisjoneringen av systemet utføres med en RTK GPS av typen JAVAD Sigma. Under datainnsamlingen mates informasjon fra antenner og GPS-system inn i en prosesseringsenhet, der posisjoneringsinformasjon og radardata kobles sammen. Hele systemet kontrolleres ved hjelp av en visningsenhet i førerhuset, der informasjon om kjøretøyets posisjon og de innhentede dataene også vises i sanntid.

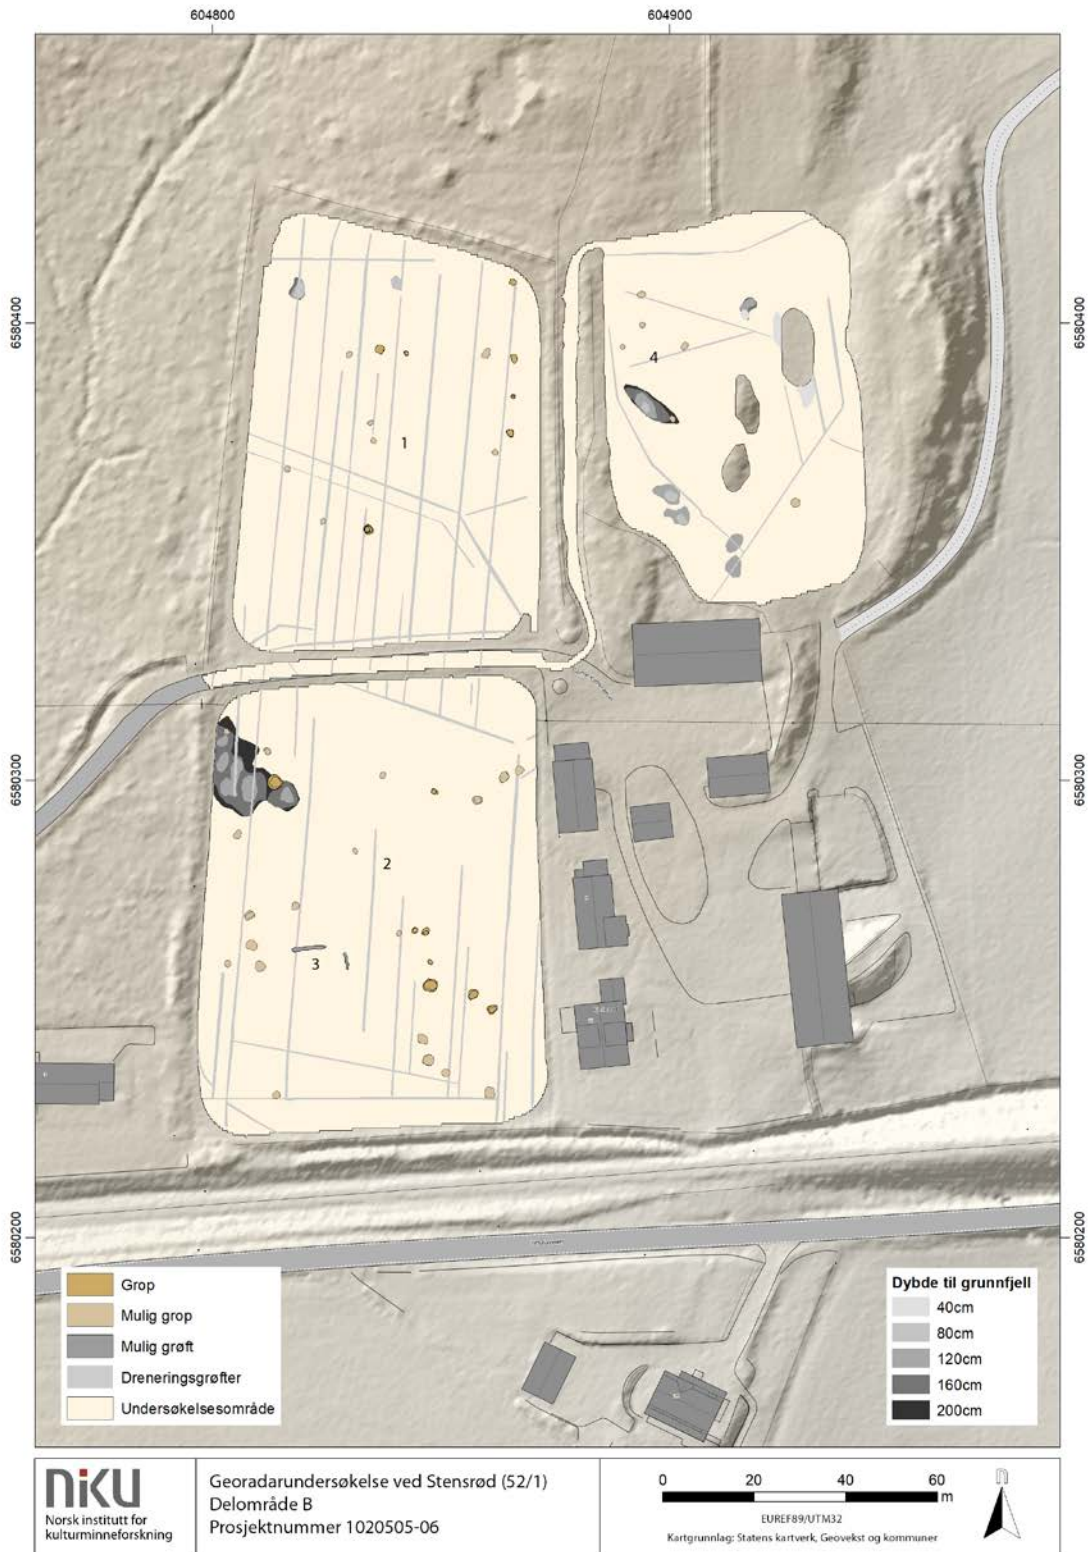
**Figur 7: Tolkningskart over Delområde B ved gården Stensrød.**

Alle tre undersøkelsesområder innenfor Delområde B har lineære anomalier som er tolket som moderne dreneringsgrøfter og -rør. Dette er spesielt fremtredende i B1 og B2 der de ligger i parallelle rekker orientert N-S i henhold til terrengets helning. Anomaliene kan spores i dybdesjiktet 50 - 160 cm.

- (1) Det er observert en rekke sirkulære anomalier innenfor undersøkelsesområde B1. Disse er hovedsakelig sirkulære i form med reflekterende egenskaper. Anomaliene måler mellom 1,3 og 2,4 m i diameter og kan spores i datasettene i dybdesjiktet 30 – 120 cm. De kan ikke tolkes med sikkerhet. På bakgrunn av tidligere undersøkelser i området, hvor det ved utgravning ble påvist kokegroper, kan det ikke utelukkes at anomaliene som er observert representerer tilsvarende strukturer.

- (2) Innenfor område B2 ble det påvist en rekke tilsvarende anomalier som **(1)**. Anomaliene ligger, som i B1 spredt over hele undersøkelsesområdet. De har også tilsvarende størrelse og geofysiske egenskaper, og representerer også mulige kokegroper.
- (3) I den sørvestre, sentrale delen av B2 ble det observert et par lineære anomalier med reflekterende egenskaper. Den lengste av disse er orientert Ø-V, måler 7,5 m i lengde og er ca. 80 cm bred. Den korteste ligger noe lenger øst og er orientert N-S. Den er også ca. 80 cm bred, men bare 4 m lang. Anomaliene kan spores i datasettet i dybdesjiktet 30-40 cm, og er følgelig nokså grunne. En sikker tolkning av funksjon og datering er ikke mulig ut fra de foreliggende datasettene, men det antas at anomaliene representerer bruddstykkene av en gjenfylt grøft.

- (4) I den nordvestre delen av B3 er det observert fire anomalier tilsvarende **(1)** og **(2)**. Disse er, som de foregående anomaliene, tentativt tolket som kokegroper.

Det er observert områder med berggrunn i den nordvestre delen av B2 og i de vestre og sørvestre delene av B3. Disse kan observeres som kraftig reflekterende, sammenhengende flater i dybdesjiktet 40 – 200 cm.
