InterCity-prosjektet

Østfoldbanen Haug-Halden-(grensen)

Data-/tolkningsrapport for georadarundersøkelser på Trosvik og Hafslund

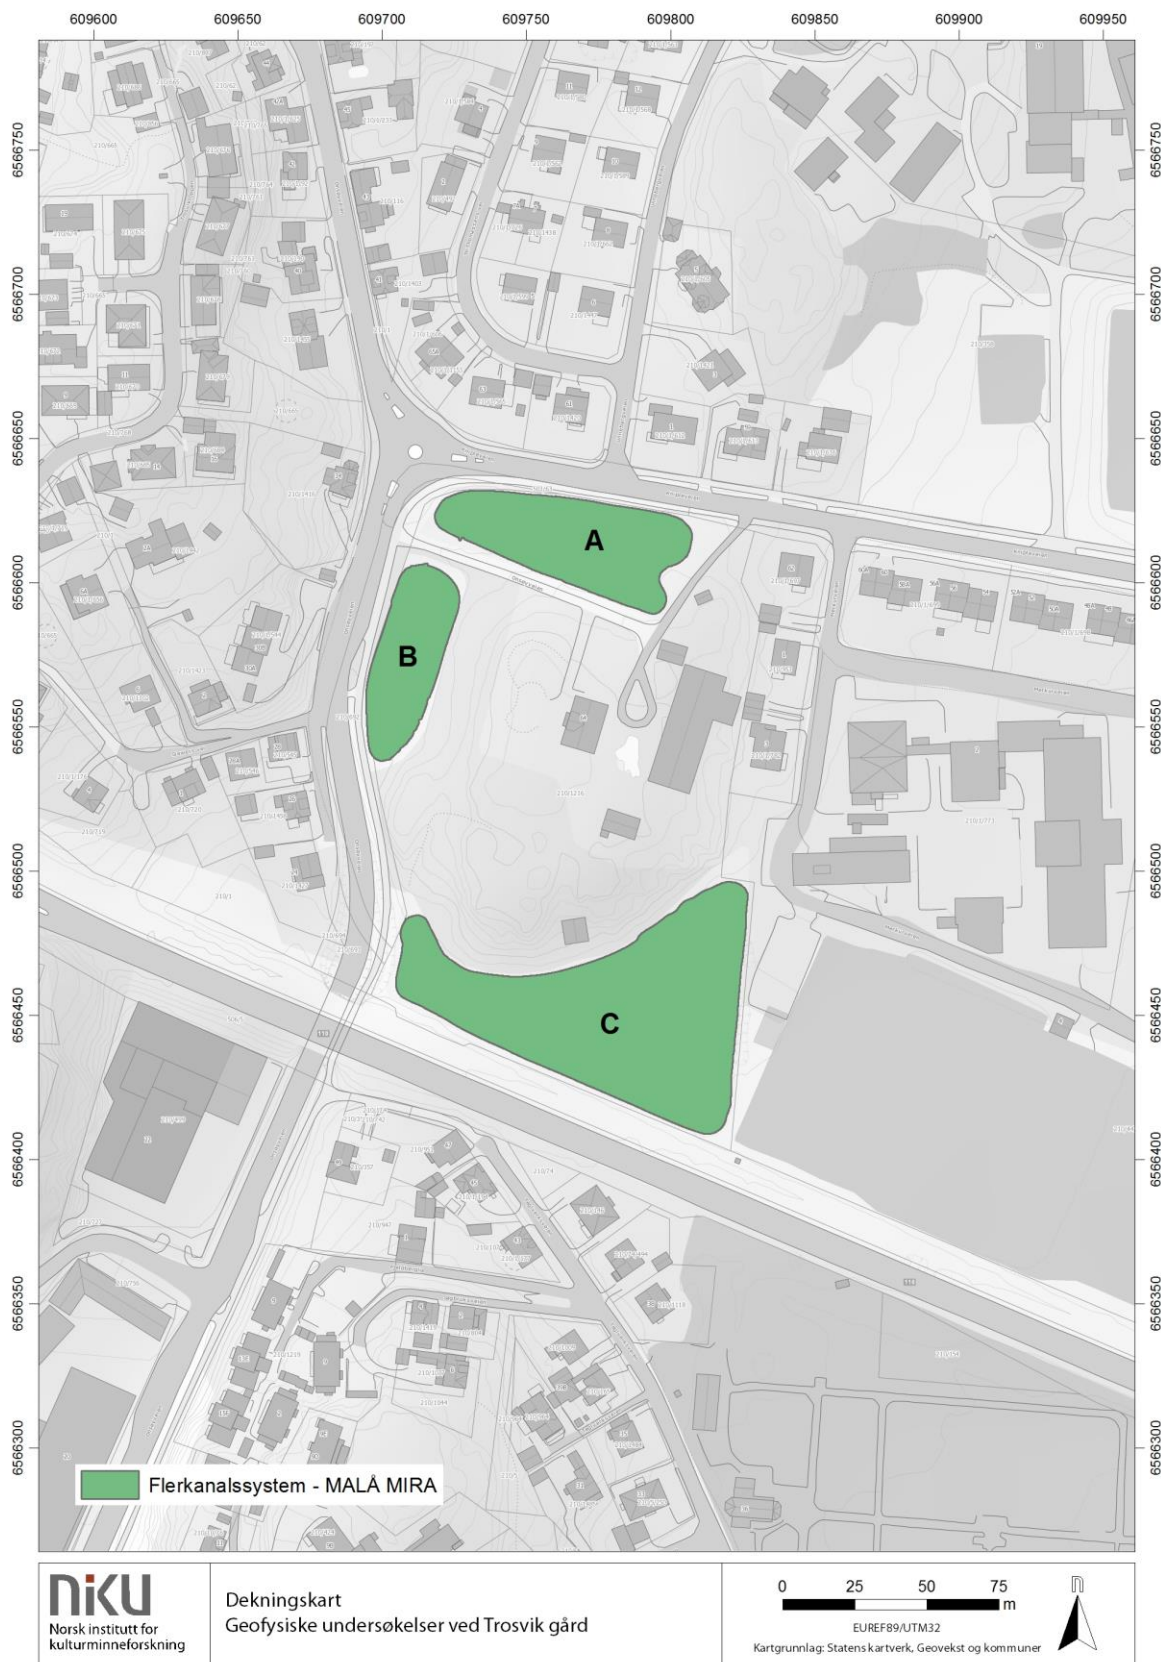
Figur 4 - Dekningskart som viser undersøkelsesområdene rundt Trosvik gård.

Undersøkellesområdene rundt gården besto av tre åkerlapper rundt bergknausen med gårdstunet (A-C, se Tabell 2 og Figur 4). **Område A** var en ca. 2,2 dekar stor flate nord for gården. Flaten var avlang og orientert omtrentlig Ø-V. Den var avgrenset av Knipleveien mot nord, Onsøyveien mot vest, en adkomstvei til gårdstunet mot sør, samt en bergknaus mot øst. **Område B** var en ca. 1,4 dekar stor flate vest for gården. Den var også avlang, men orientert omtrentlig N-S. Flaten var avgrenset av adkomstveien til gården i nord, Onsøyveien mot vest, en gang- og sykkelsti mot sør, mens en hageterrasse tilhørende gårdstunet utgjorde den østre avgrensningen. **Område C** lå sør for bergknausen. Dette området besto av en ca. 5,4 dekar stor, nærmest triangulær flate, avgrenset av bergknausen mot nord, en skråning ned mot Onsøyveien mot vest, dagens jernbanetrasé mot sør og tomtegrensen mot Frederik II videregående skole mot øst. Undersøkelsene ble gjennomført etter at avlingene var høstet og overflaten i områdene besto av kort stubb. Utover en kum innenfor Område A var det ingen større hindre innenfor de enkelte undersøkelsesområdene. Undersøkelsen kunne derfor gjennomføres i løpet av én enkelt dag.

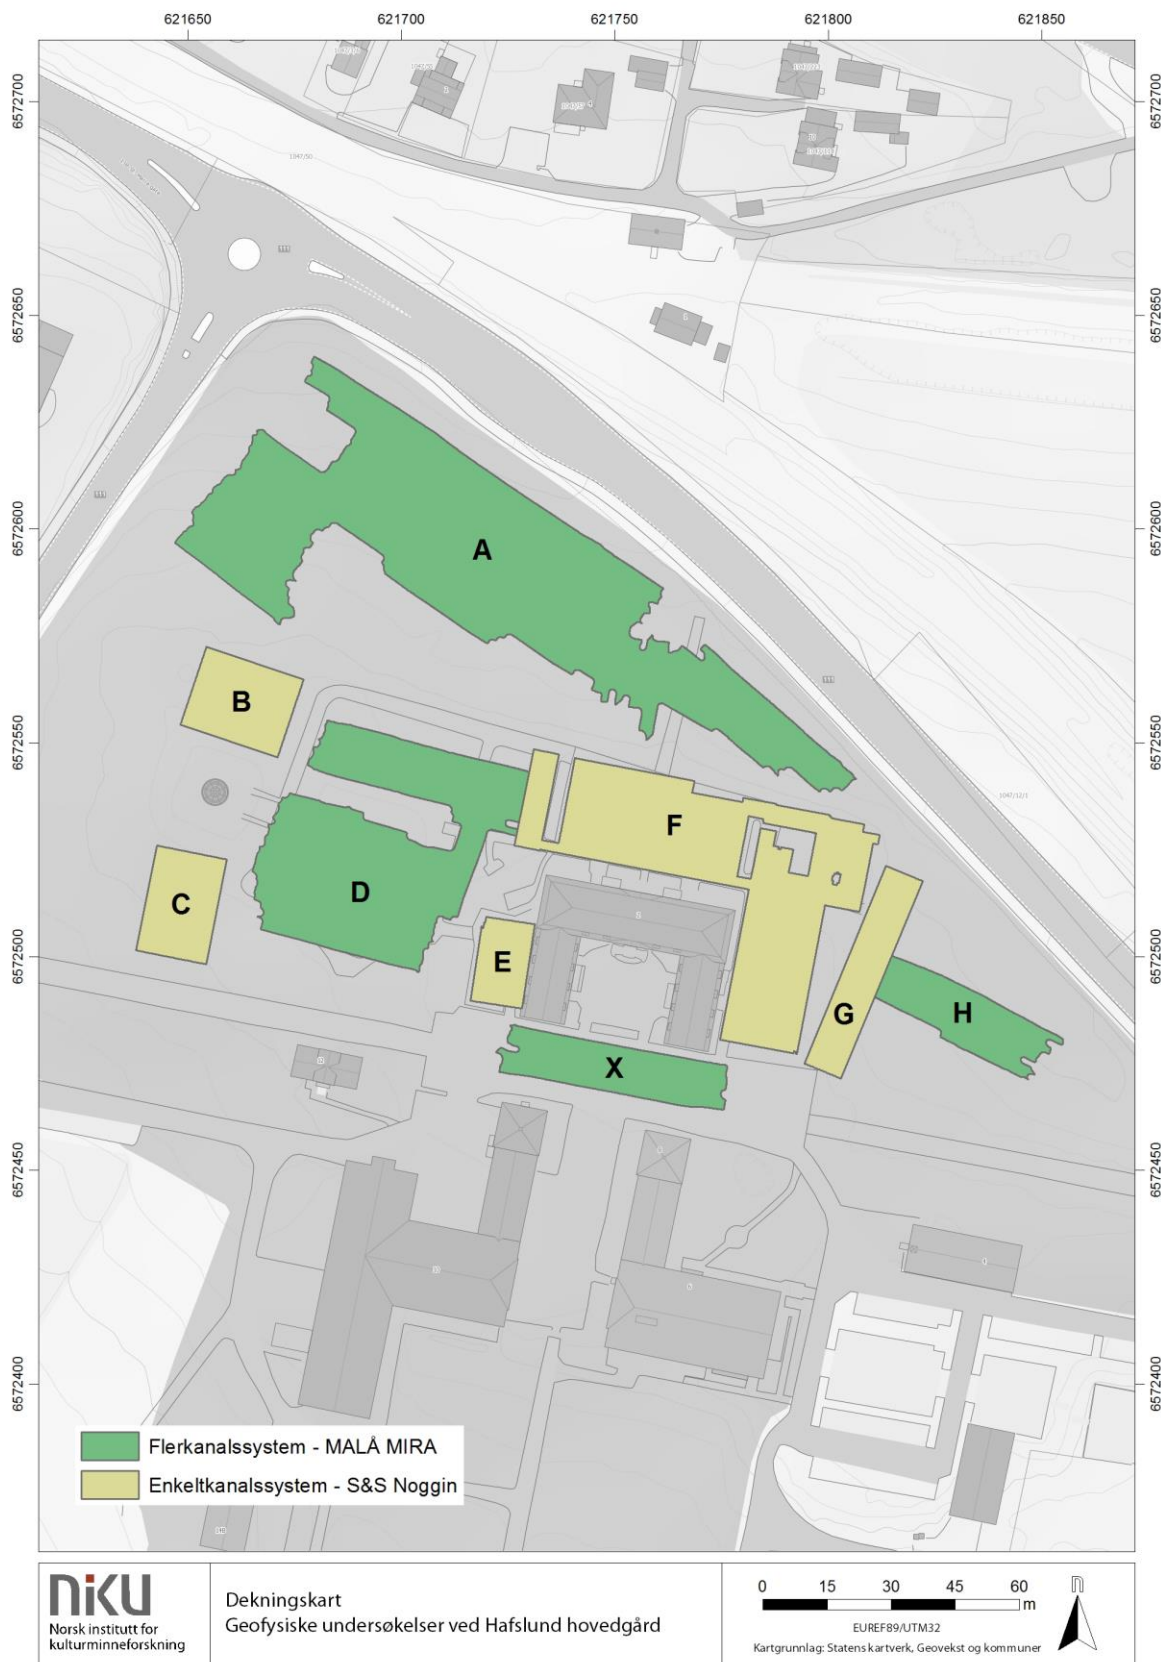
Figur 5 - Dekningskart som viser undersøkelsesområdene rundt Hafslund hovedgård. Område X på sørsiden av hovedbygningen ble gjennomført som en test og inngår ikke i rapporten.

Undersøkelsesområdene ved Hafslund hovedgård var begrenset til parkanlegget øst, nord og vest for dagens hovedbygning (se Tabell 3 og Figur 5). På grunn av parkens størrelse og varierende beskaffenhet ble det kjørt med to typer radarssystemer; et enkeltkanalssystem som ble brukt ved de minste og vanskeligst tilgjengelige områdene, samt et motorisert flerkanalssystem som ble brukt ved de store åpne flatene rundt i parken. Parkområdet besto i hovedsak av gressbevokste flater med store trær, grusganger og enkelte åpne grustekte flater.

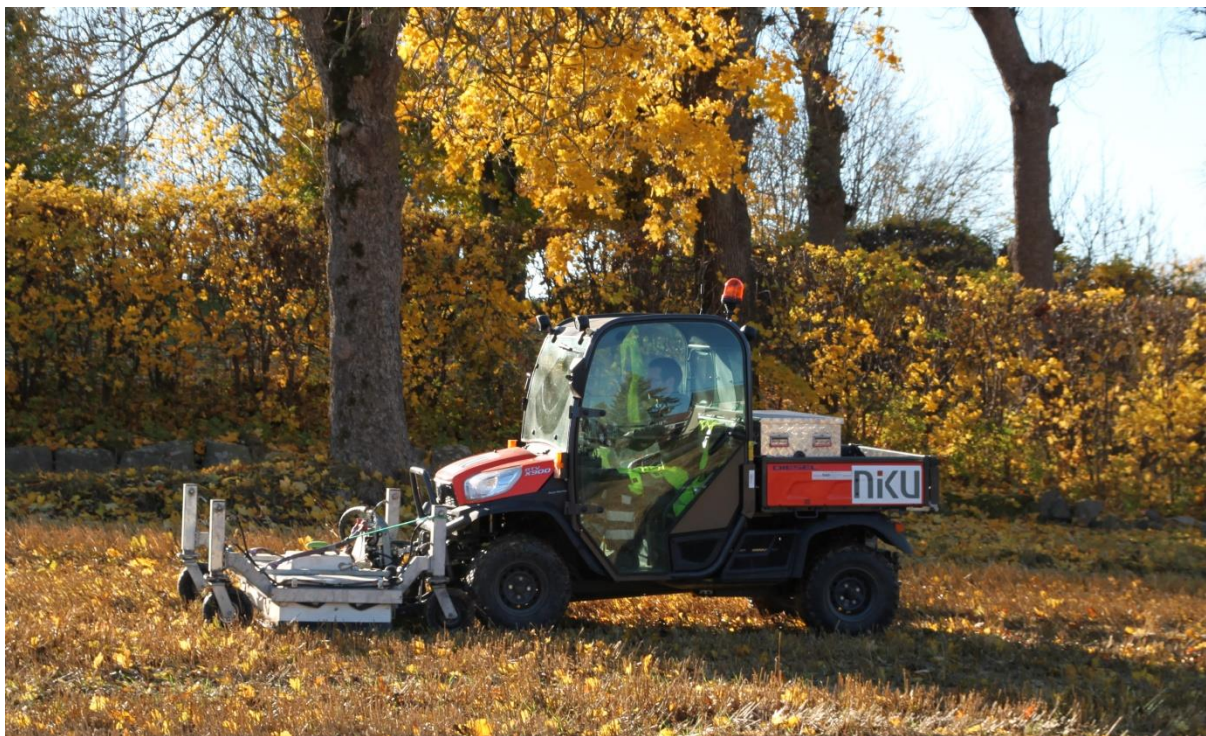
Figur 6 - Motorisert, flerkanals georadarsystem av typen MALÅ MIRA. Foto: EN/NIKU.

Georadarundersøkelsene ved Trosvik ble utført med et radarsystem av typen MALÅ MIRA 3 (Malå Imaging Radar Array) (Figur 6). Dette systemet ble også benyttet delvis ved undersøkelsene av parken nord for Hafslund hovedgård. Systemet er motorisert og består av 8 mottaker- og 9

senderantenner – til sammen 16 radarkanaler – med en senterfrekvens på 400 MHz. Antennene er montert med 10,5 cm avstand, slik at de til enhver tid dekker et område på 178,5 cm bredde. Radarsystemet ligger i en beskyttende boks som er montert på en hydraulisk lift foran på et terrenggående kjøretøy (Kubota RTV-X900). Ved hjelp av det hydrauliske systemet kan radarantennene føres med en til enhver tid ideell avstand til bakken, og på den måten kan datainnsamlingen optimaliseres i forhold til overflaten ved undersøkelsesområdet. Systemet føres med en hastighet på inntil 10 km/t, og under optimale forhold vil man typisk kunne dekke et areal på inntil 3-4 hektar i løpet av en arbeidsdag. Posisjoneringen av radarsystemet utføres ved hjelp av en RTK GNSS-antenne av typen JAVAD Sigma med CPOS-korrigering i rover-konfigurasjon. De registrerte georadar- og posisjoneringsdataene ble kontrollert og visualisert under kjøringen ved hjelp av de spesialutviklede programvarene MIRAsoft (MALÅ), samt LoggerVis (LBI ArchPro). Feltloggeren var av typen Spectra Tank-700.

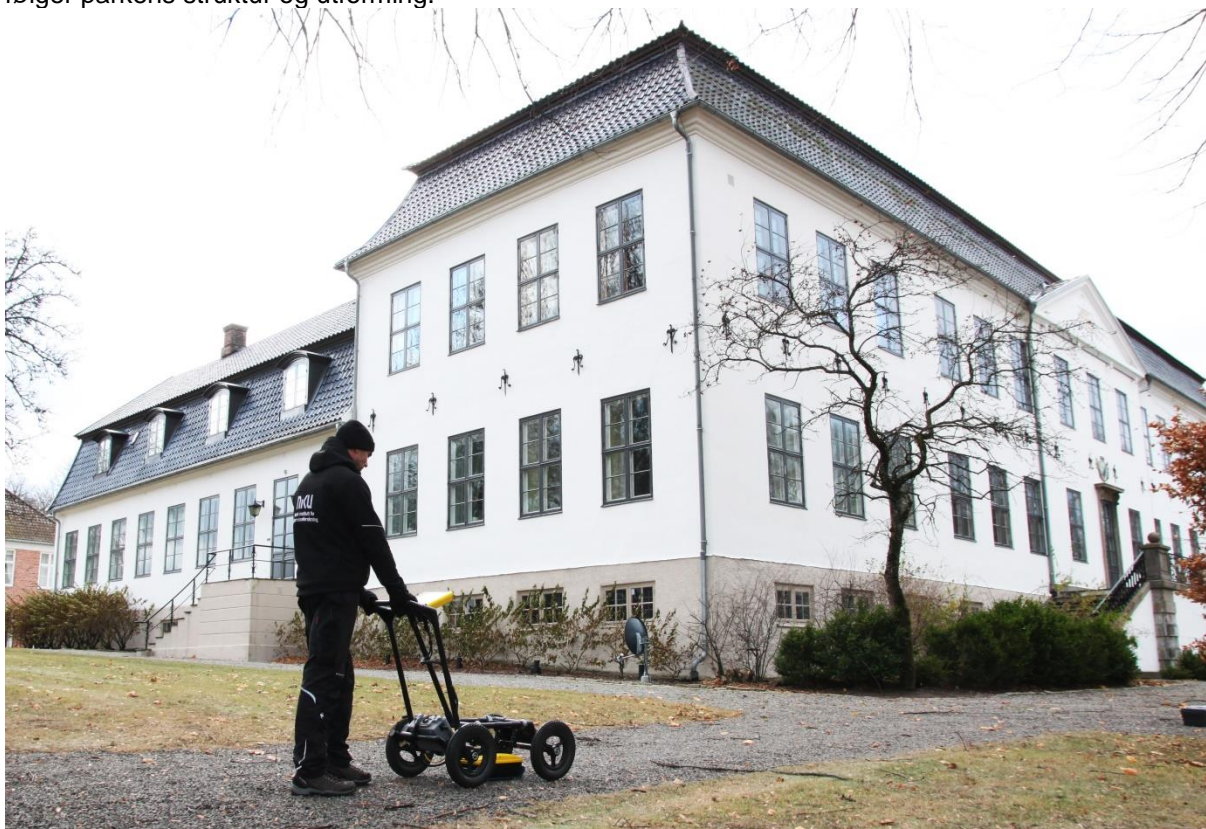
Figur 7 - Georadarundersøkelser utenfor hovedbygningen på Hafslund hovedgård. Enkeltkanalssystemet er av typen Sensors and Software NogginPlus 500. Foto: LG/NIKU.

Undersøkelsene ble gjennomført med et radarsystem av typen Sensors and Software NogginPlus 500, med en senterfrekvens på 500MHz (Figur 7). Systemet er montert i en glassfiberramme (SmartCart), som i tillegg til radarantennen består av strømforsyning (12V batteri), kontrollenhet samt et odometerhjul som måler avstand og gir systemet beskjed om når det skal tas målinger.

Rutenettet som settes ut i forkant av undersøkelsene består av stopp-/start-linjer i form av glassfibermålebånd dradd ut parallelt i hver ende av området. I mellom disse strekkes det ut snører med én meters mellomrom som viser hvor systemet skal kjøres. Systemet føres deretter systematisk over området med 25 cm mellomrom mellom hver linje, hvor det tas målinger hver 2 cm. Etter endt kjøring måles rutenettet inn ved hjelp av GPS. I tilfellet Hafslund ble disse innmålingene gjennomført med et GPS-system av typen Altus APS-3 med CPOS-korrigerings.
