# TA 2019/18 ARKEOLOGISK OVERVAKING I SAMBAND MED UTBETRING AV DRENSSYSTEM PÅ SØRSIDA AV VÅR FRUE KYRKJE, TRONDHEIM

Vår Frue kyrkje, Trondheim kommune

Tittel TA 2019/18 Arkeologisk overvaking i samband med utbetring av drensssystem på sørsida av Vår Frue kyrkje, Trondheim Vår Frue kyrkje, Trondheim kommune	Rapporttype/nummer NIKU Oppdragsrapport 38/2021	Publiseringsdato 16.12.2021
	Prosjektnummer 1021490	Oppdragstidspunkt 26.08.-14.10.2019
	Forsidebilde Graving av dreneringsgrøft på austsida av Vår Frue kyrkje. Foto: Da62838 079	
Forfatter(e) Tidemansen, Kjersti	Sider 51	Tilgjengelighet Åpen
	Avdeling Arkeologi

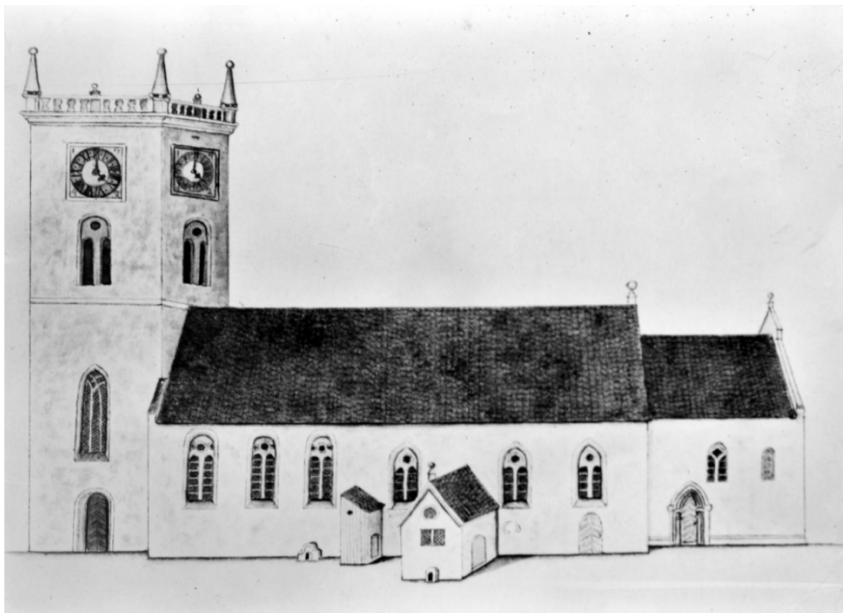
**Figur 2: Teikning av Vår Frue kyrkje frå 1773. Foto: Schrøder. Eigar: Sverresborg Trøndelag folkemuseum. Digitaltmuseum.no.**

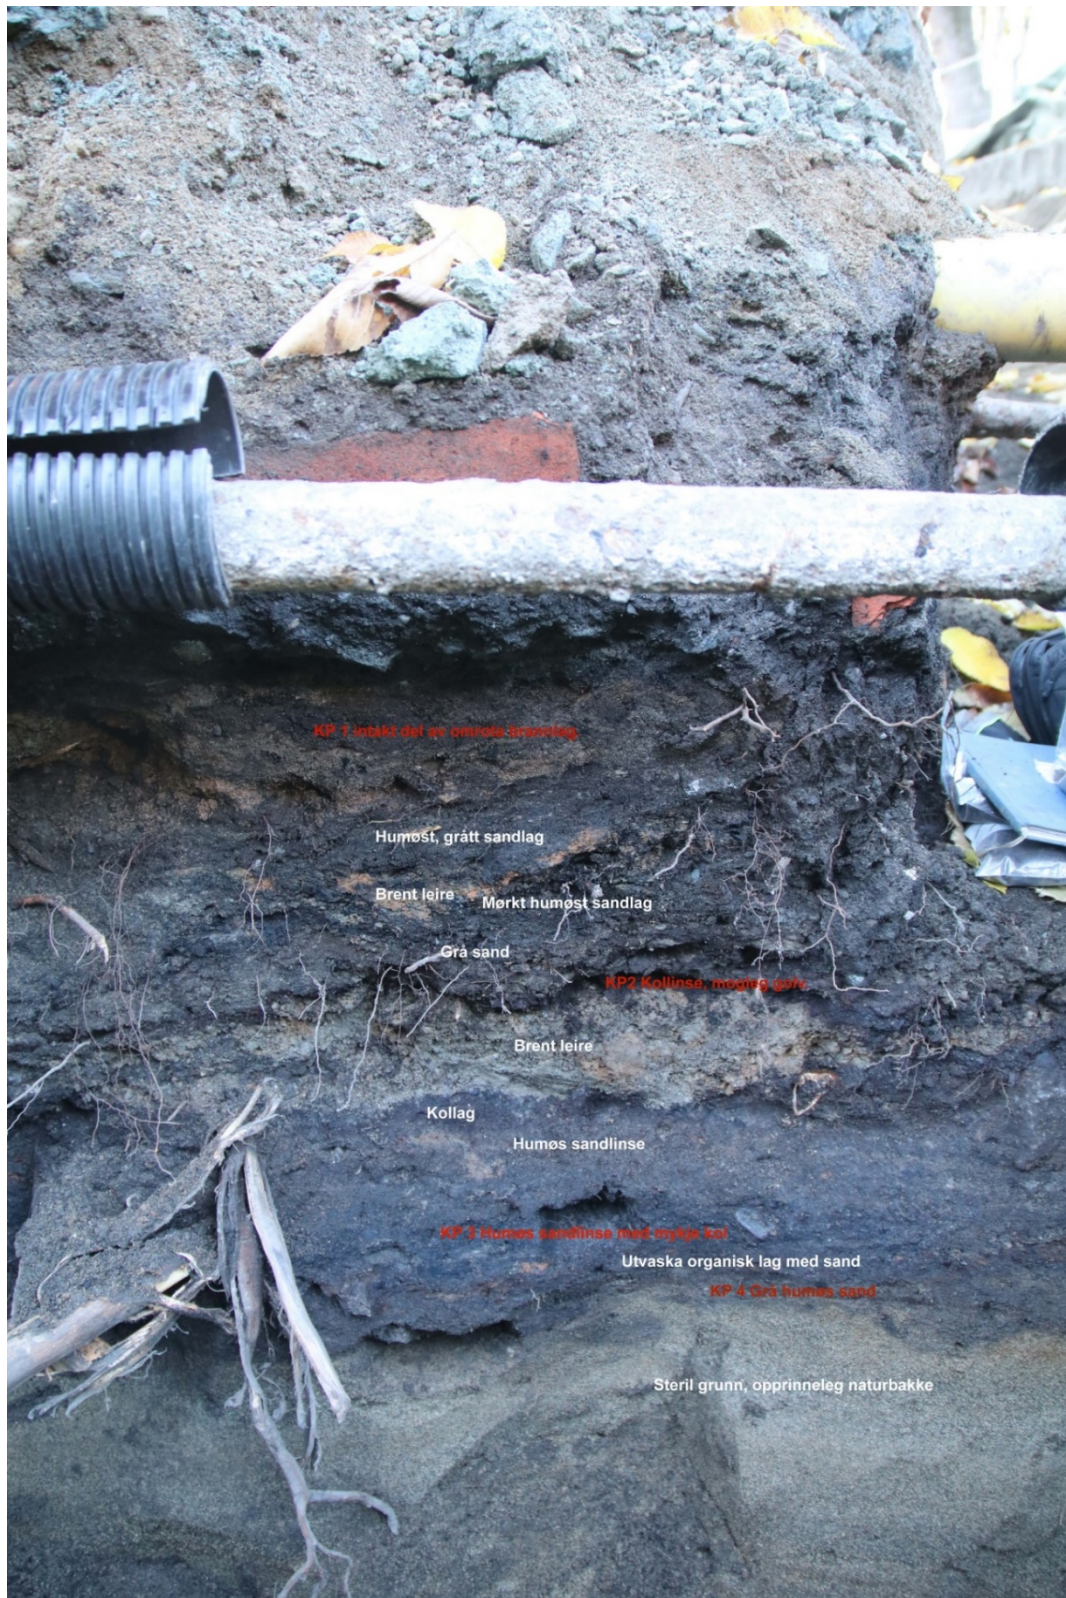
Det er påvist ei søyle av mellomalderske kulturlag (Intrasis-id. 4128) i ein avgrensa del av profilen nordaust i grøfta Vår Frue gate-Kongens gate. Det som skiljer desse laga frå dei etterreformatoriske laga er fråveret av tegl og etterreformatoriske keramikkskår, og generelt fråveret av funn slik som det var synleg i profilen. Det var difor vald å datere desse laga, som ga resultat til perioden vikingtid-mellomalder og mellomalder.

Figur 4: Foto av kulturlagsøyla bevart i søre profil av kabel-, rør- og kummegrøft i den sørlege kanten av Kongens gate/nordleg ende av Vår Frue gate. Det er identifisert 12 lag mellom topplaget og naturlig undergrunn. Lag med uttak til  $^{14}\text{C}$ -datering er utheva med raudt. Dateringane har gjeve resultat til overgangen vikingtid-mellomalder og mellomalder. Foto: Da62838\_057.

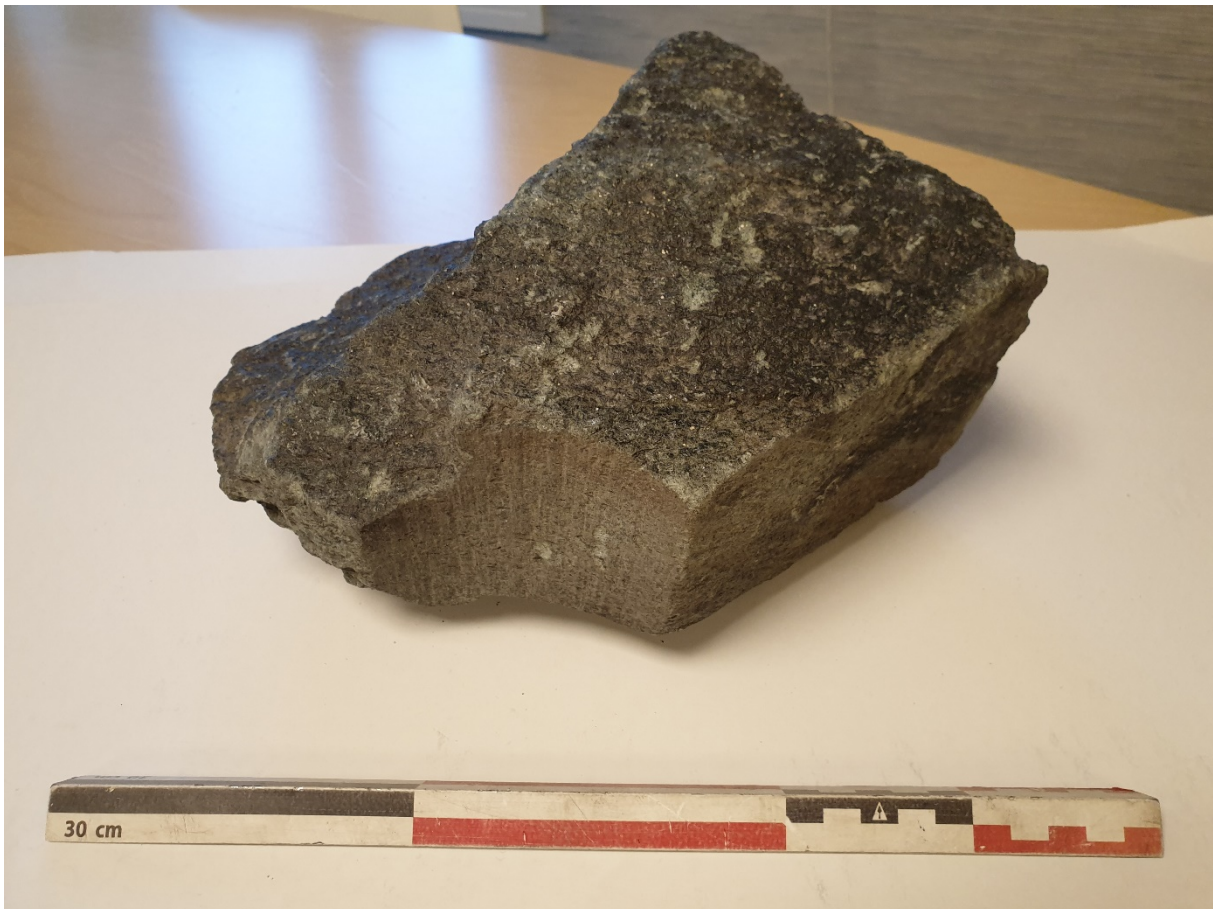
**Figur 5: Grønskifer frå grøftemassane ved Vår Frue kyrkje. Steinen har hogde kantar, den eine spesielt fint hogd og bøygd. Steinen kan stamme frå ein trekløverboge. Foto: Da62838\_080.**

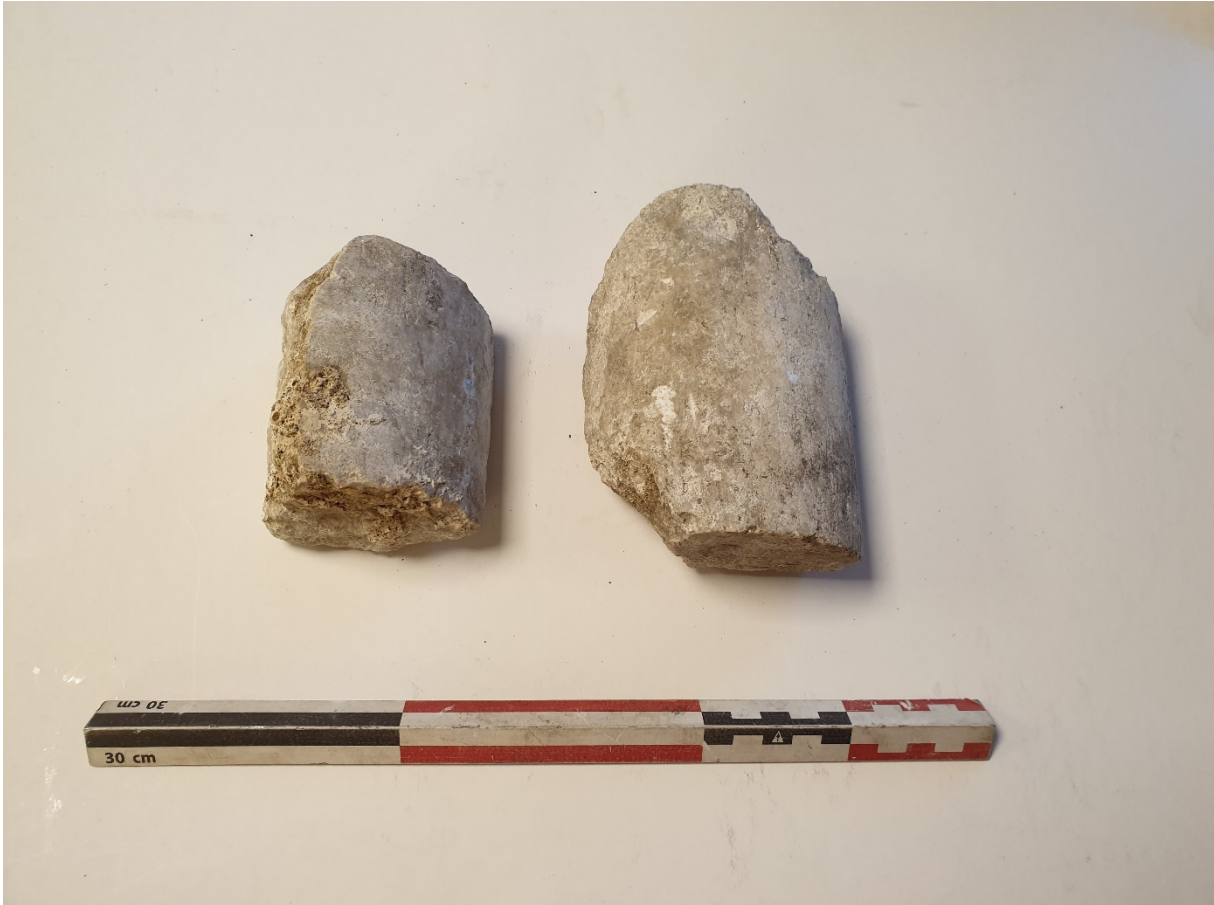
**Figur 6: Marmorsøylefragment frå grøftemassane ved Vår Frue kyrkje. Marmoren stammar frå Almenningøya ved Fosen. Fragmenta er veldig fint slipt, og kan stamme frå ein portal. Foto: Da62838\_081.**

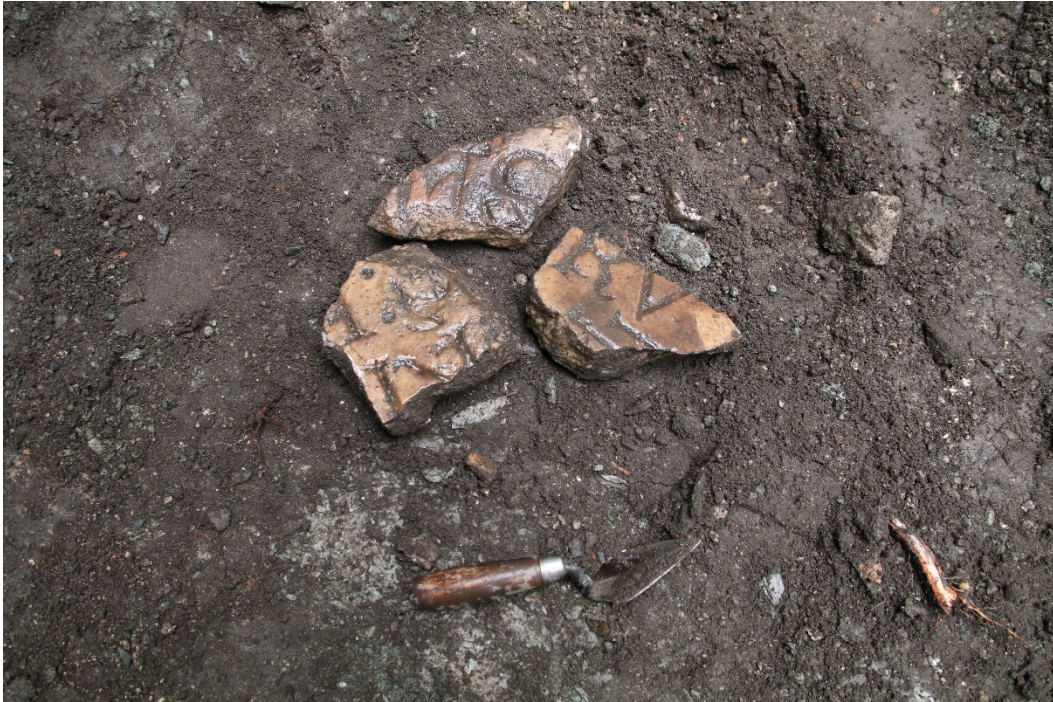
**Figur 7: Tre av fragmenta til gravhella med innskrift. Fire fragment med innskrift og andre fragment utan innskrift låg laust i massane på ca. 45 centimeter djupne. Sjølve hella låg på ca. 60 centimeter djupne. Foto: Da62838\_028.**

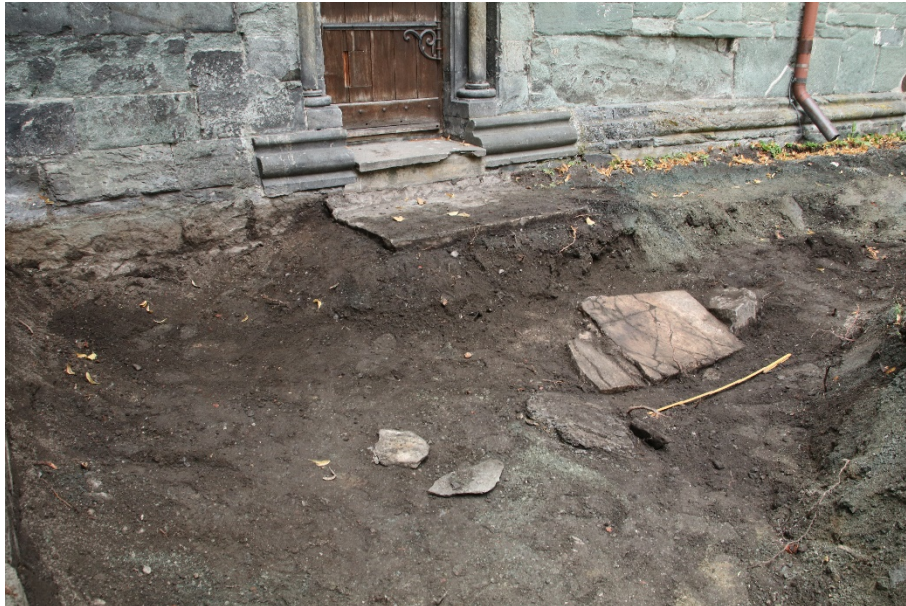
Steinhella kan stamme frå ei grav inne under golvet i Vår frue kyrkje eller frå kyrkjegarden, og den har truleg vorte redeponert som dørhelle eller som ein del av hellelegging kring sørportalen i koret i etterreformatorisk tid. I området kring gravhella var det fleire steinar, spesielt mot aust.

**Figur 8: Gravhella etter framrensing sett mot nordaust. Hella låg svakt hellande mot sør. Mindre steinar låg i området rundt. Ei slags hellelegging? Sørportalen i koret bak. Foto: Da62838\_033.**

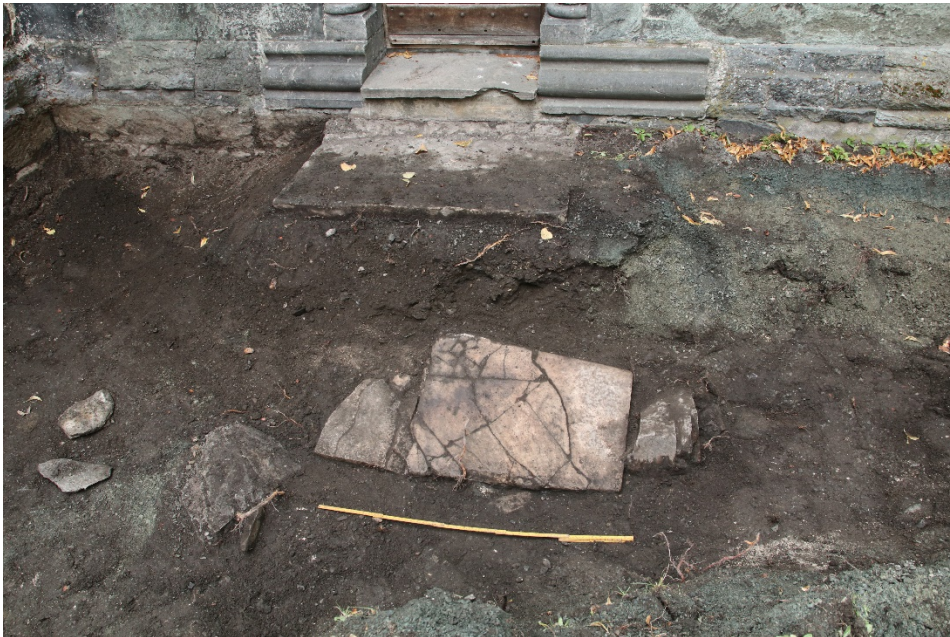
**Figur 9: Gravhella etter framrensing sett mot nord. Bak ser ein dørhella ved sørportalen i koret. Foto: Da62838\_030.**

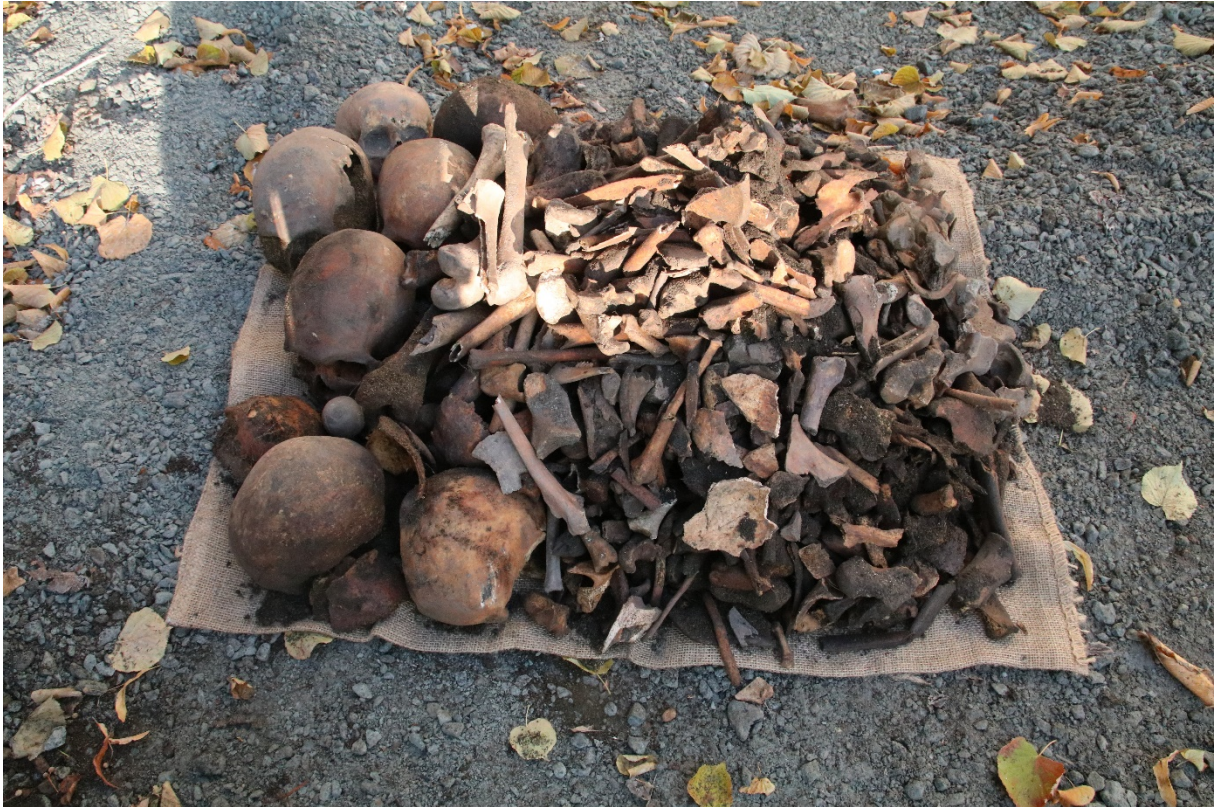
Figur 10: Den totale mengda av disartikulerte skelettrestar som vart samla saman frå grøftene ved Vår Frue kyrkje. Foto: Da62838\_062.

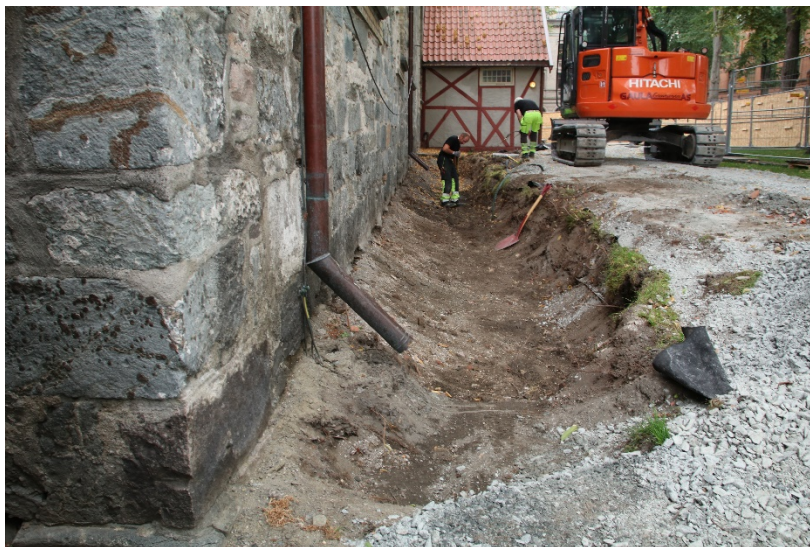
Dreneringsgrøftene hadde skrånande kant inn mot veggmurane til kyrkja, for å unngå å gjere eventuell skade på nedre del av veggmur/toppen av fundamenta. Desse vart dermed ikkje heilt avdekka. Stadvis avdekka ein sokkelen/øvre del av fundamentet for hand.

Figur 11: Grøftekanten inntil veggmurane var skrånande for å beskytte nedre del av veggmur og øvre del av fundament. Fotoet viser grøfta langs skipet vest for Sunnivakapellet. Foto: Da62838\_018.

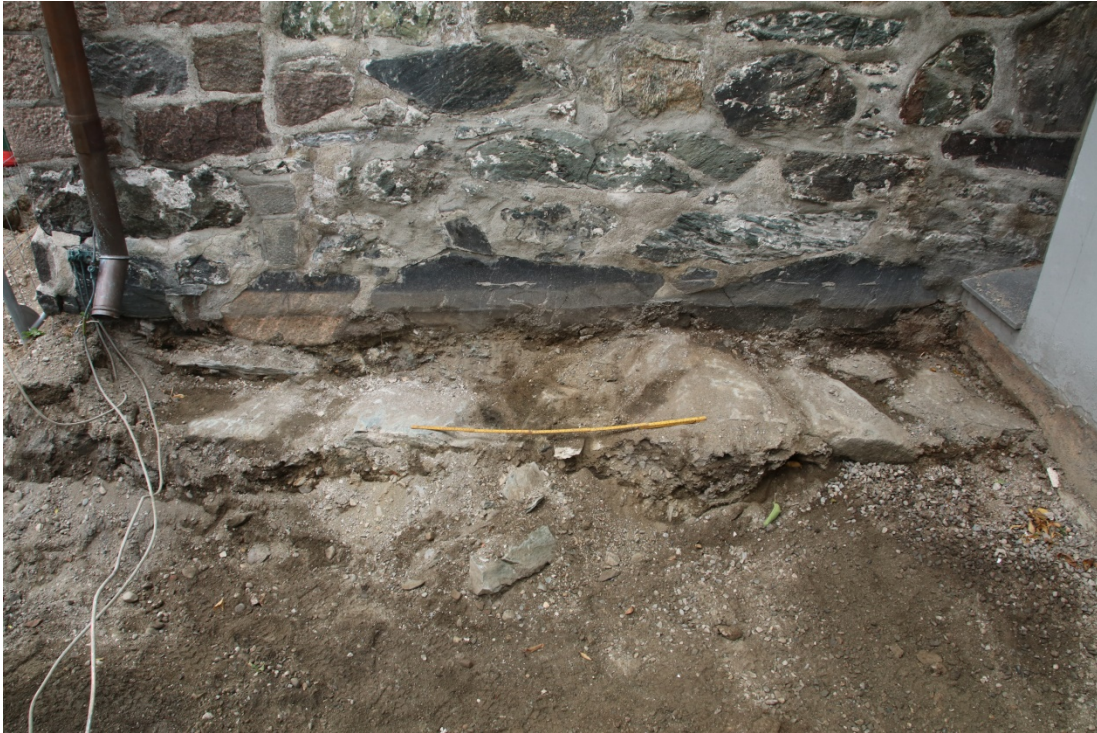
Ved tårnet i vest låg det tjukke steinheller rett ved sørre veggmur berre under eit tynt lag med grus. Steinhellene kan vere ein øvre del av fundamentet til tårnet. Tårnet vart bygd i perioden 1739-1742, som nemnt ovanfor (Lysaker 2007:111-116).

**Figur 12: Sokkel/fundament ved sørveggen til tårnet. Foto: Da62838\_016.**

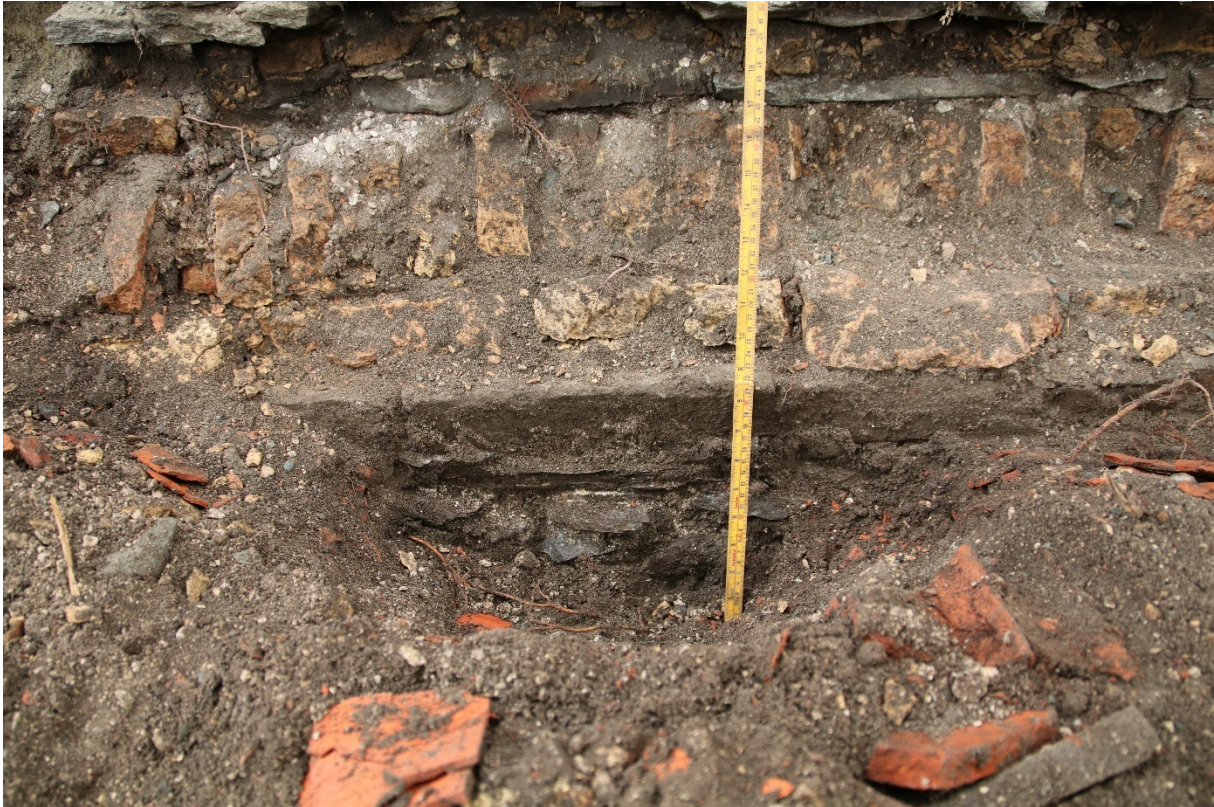
Ved 1600-talsdelen av skipet kunne ein sjå gul teglstein i murverket i nedre del av veggmuren. Dette ligg på ein sokkel av tilhoggen stein, og under denne mindre steinar.

**Figur 13: Murverk av gul tegl over sokkel av tilhoggen stein og mindre fundamenteringssteinar i sørveggen til 1600-tals delen av skipet. Foto: Da62838\_020.**

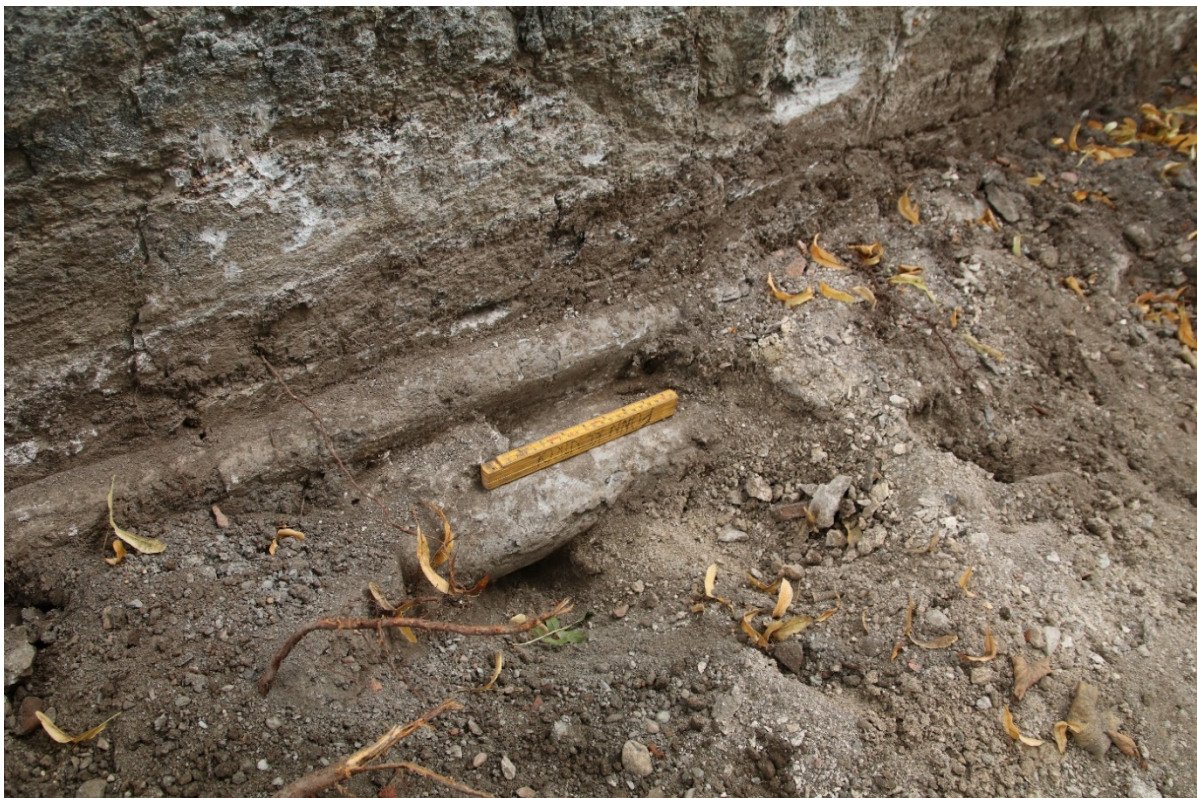
**Figur 14: Sokkel ved sørveggen av mellomalderdelen av skipet. Foto: Da62838\_022.**

I mellomalderdelen av skipet og koret kunne ein sjå sokkelen nedst på veggmuren over hoggen stein, og skimte mindre steinar under.

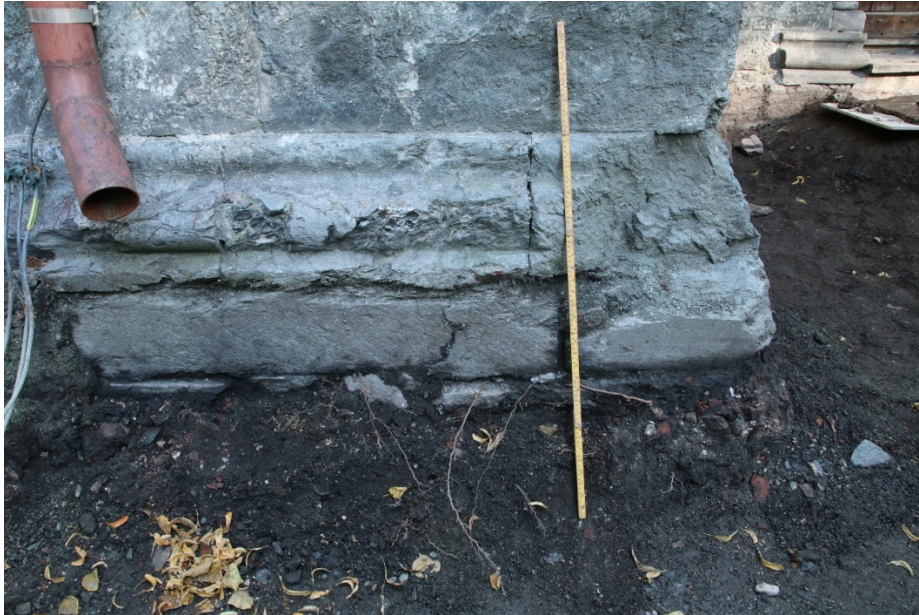
**Figur 15: Sokkel/øvre del av fundament ved sørveggen til mellomalderdelen av skipet. Foto: Da62838\_045.**

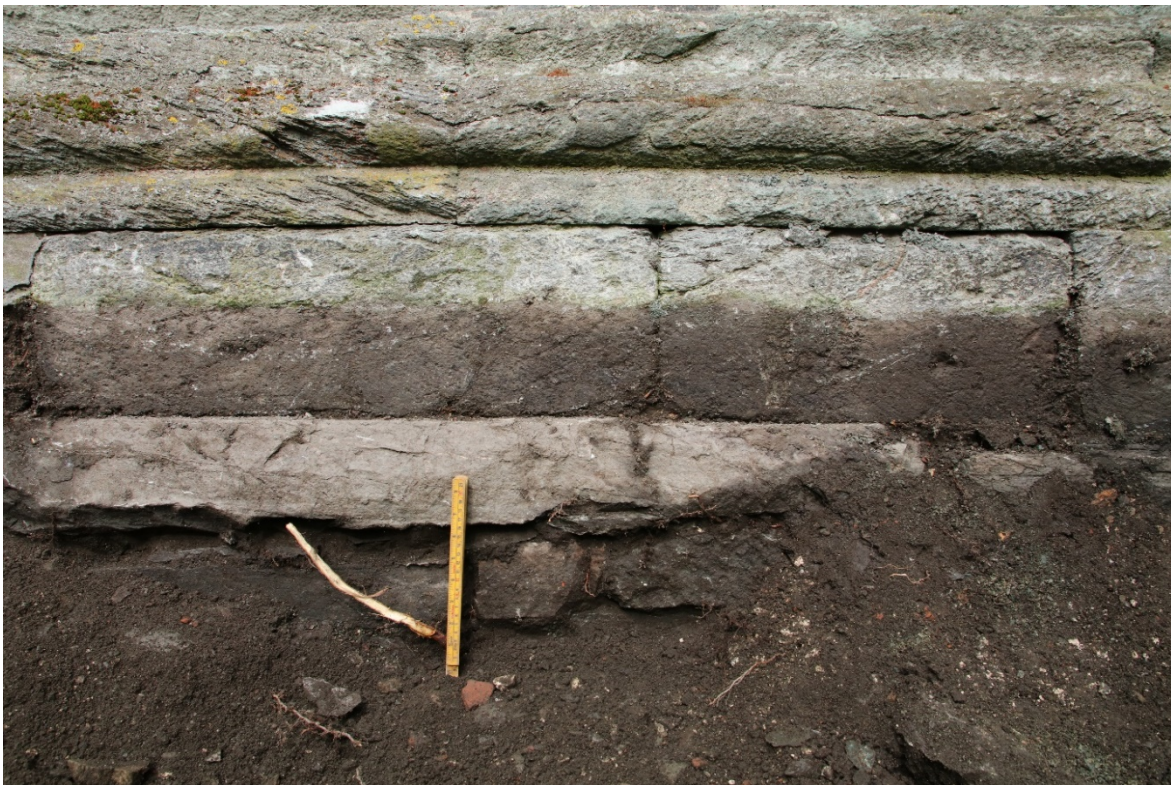
**Figur 16: Sokkel/øvre del av fundament ved sørveggen til koret frå mellomalderen. Foto: Da62838\_048.**

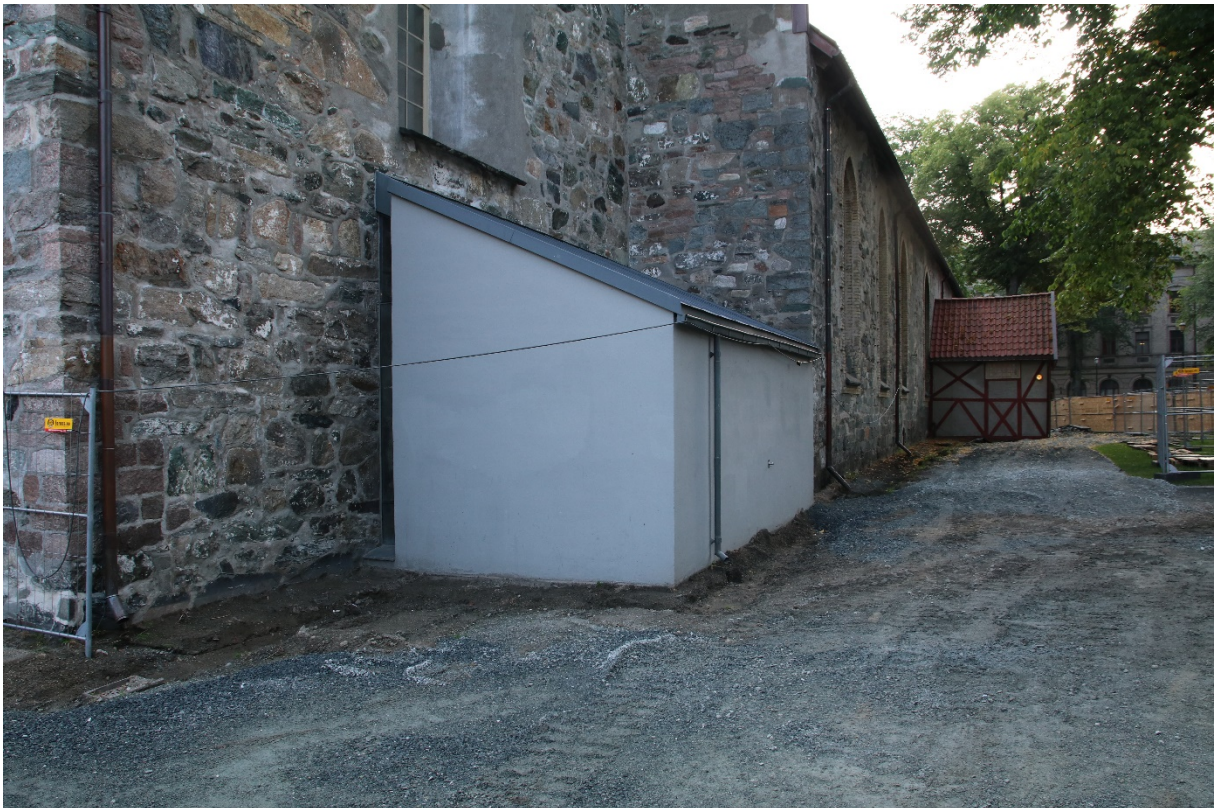
**Figur 17: Oversiktsbilete av nedre del av tårnet, toalettanlegget og skipet fram til Sunnivakapellet før gravinga av dreneringsgrøfta starta. Drengrøfta går frå kummen nedst i venstre hjørnet av biletet. Foto: Da62838\_002.**

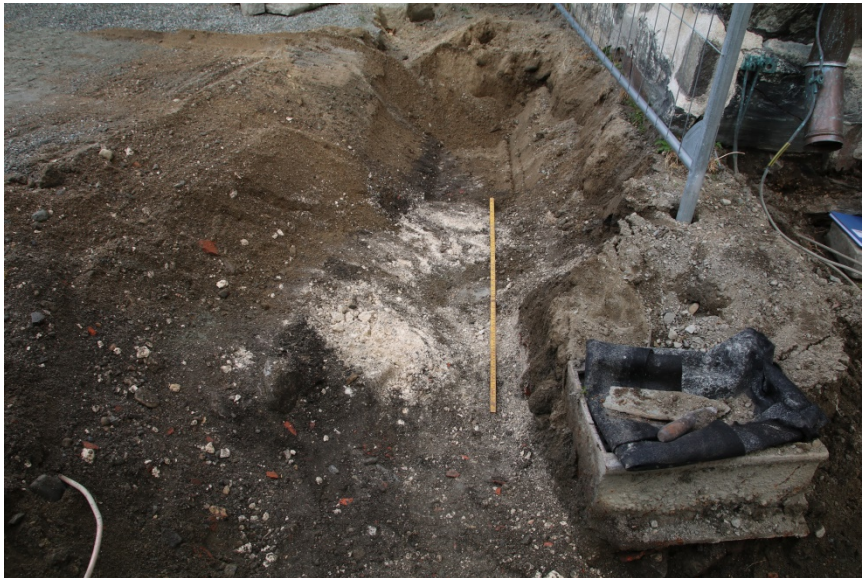
Ved kummen på sørvestre hjørnet av tårnet måtte holet rundt kummen utvidast i forhold til dei opphavelige dimensjonane, for å kome betre til røyret. Omkrins vart cirka 0,6 meter, og total djupne cirka 0,9 meter. Ned til røyret var det omrota kulturlag beståande av brun til mørkebrun, grusblanda sand. Cirka 0,8 meter under overflata kom eit kulturlag beståande av siltblanda sand med mørtel, gultegl, trekol og treverk.

**Figur 18:** Framgraving av kummen ved sørvesthjørnet til tårnet, kummen er under fiberduken i høgre hjørnet av biletet. Ein mørtelkonsentrasjon kom fram i kulturlaget. Foto: Da62838\_014.

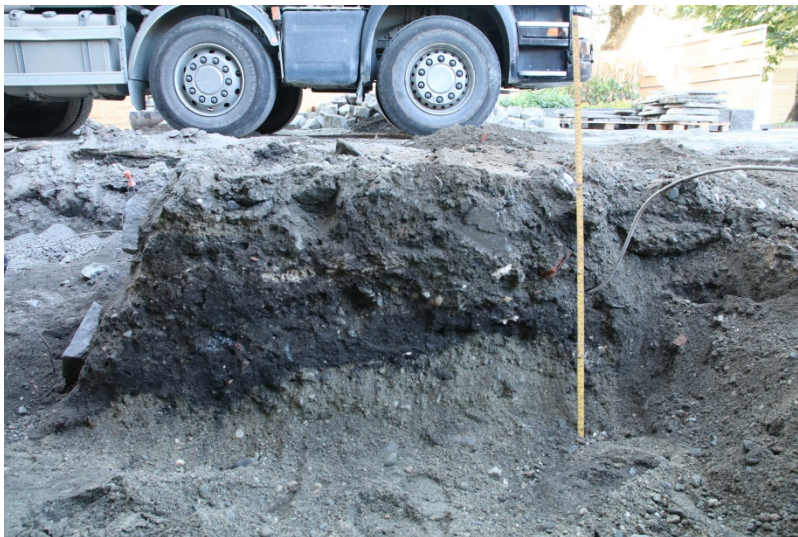
**Figur 19:** Sørøst-sørvestprofil i grøfta ved tårnet sin sørvegg. Dette var ein av få stader ein kom ned på naturleg undergrunn ved Vår Frue kyrkje, den gulgrå, sandblanda grusen nedst i profilen. Kulturlaga er i hovudsak forstyrra av tidlegare gravingar i samband med lynvernlegg (kabelen synleg ved tommestokken) og kummen (utanfor biletet i nedkant). Foto: Da62838\_011.

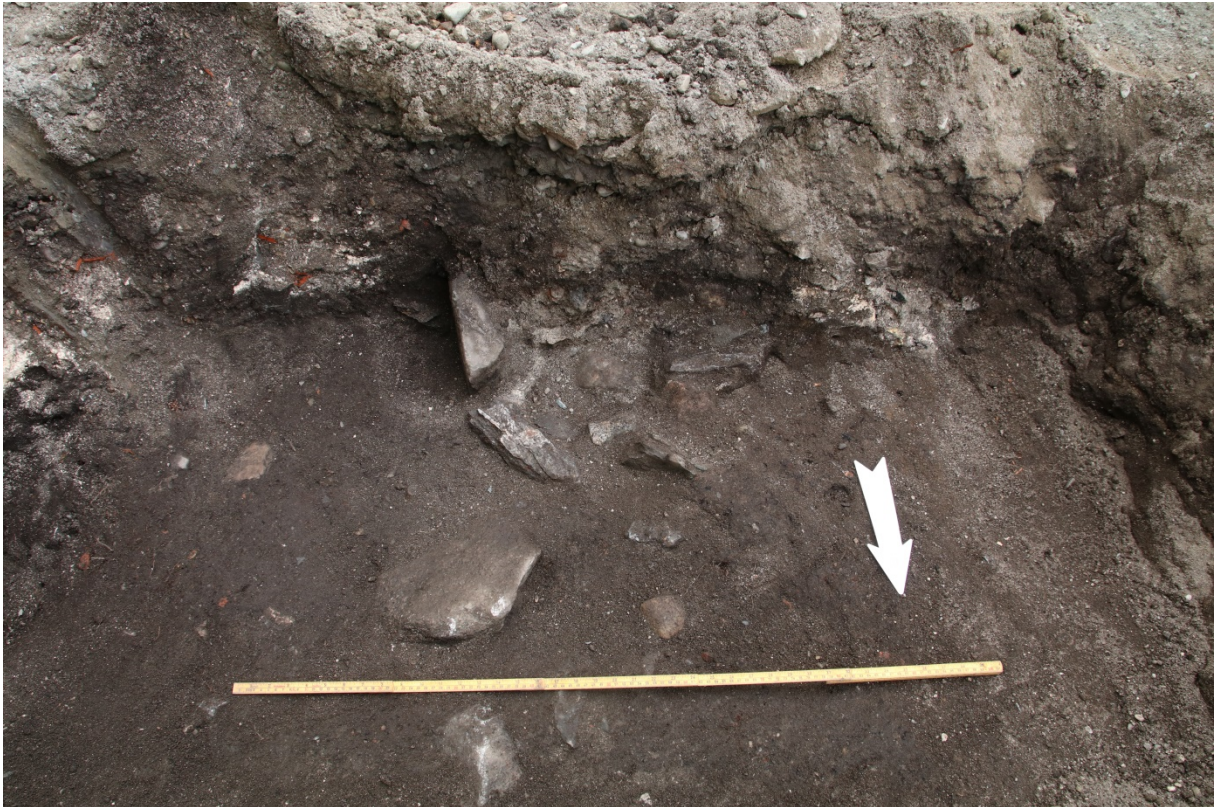
I den sørlege delen av vestenden av grøfta kom det fram ein steinkonstruksjon i det mørkebrune kulturlaget på 47 centimeter djupne under overflata. Toppen av den høgaste steinen låg ca. 30 centimeter under overflata. Det var ca. 9 steinar i ein konsentrasjon med målet 45 x 50 centimeter, den eine steinen var ein dels forvittra kleberstein. Steinane danna ei ca. avrunda, rektangulær form. Funksjonen er usikker, men det kan til dømes vere skoningsstein til ein stolpe. Steinane gjekk godt ned i kulturlaget, som er tolka som etterreformatorisk kulturlag basert på funna i laget. Funna var keramikkskår, glasskår, skjelettrestar, korroderte naglar og ei bøyle som kan stamme frå likkiste (handtak?). Steinkonstruksjonen vart ikkje rørt i det vidare arbeidet, og ligg intakt på staden.

**Figur 20: Steinkonstruksjon i den sørlege delen av vestenden til drenggrøfta. Sett mot sør. Eit lagskilje i plan rett vest for steinkonstruksjonen. Foto: Da62838\_012.**

Rett vest for steinkonstruksjonen er det synleg eit lagskilje i plan mellom det mørkebrune kulturlaget, og eit ljøsbrunt, sandhaldig kulturlag. I dette laget var det kolspettar, tegl, naglar og skjelettrestar. Laget fortsatte innover i profilen mot sør og vest. Toppen av dette laget var 20 centimeter under overflata.

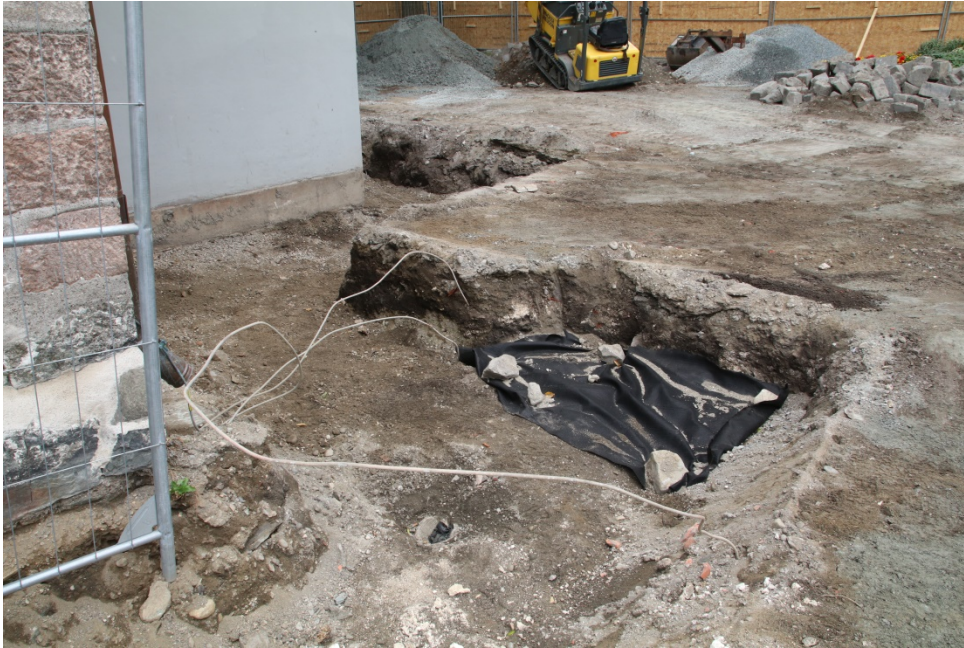
**Figur 21: Oversikt over grøfta ved sørveggen til tårnet. Steinkonstruksjonen ligg intakt under fiberduken. Kablane høyrer til lynvernanlegget kring kyrkja. Foto: Da62838\_017.**

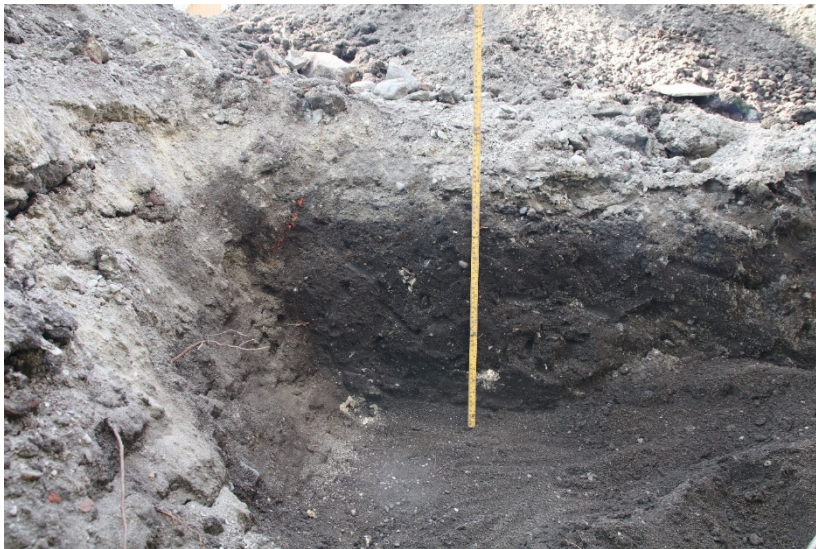
Langs vestveggen til toalettanlegget, var topplaget kompakt grus i 10-15 centimeter djupne. Deretter kom omrota massar av brun og mørkbrun grusblanda sand i ca. 60 centimeter djupne. I dette laget var det tegl, disartikulerte skjelettdelar, keramikkrfragment, mørtel og bygningsstein. Basert på funna

**Figur 22: Sørvestre hjørne av dreneringsgrøfta ved tårn-toalettanlegget til Vår Frue kyrkje, der grøfta går austover. Under topplaget var eit mørkebrunt kulturlag. Laget vart tolka som etterreformatorisk basert på funna i laget. Foto: Da62838\_006.**

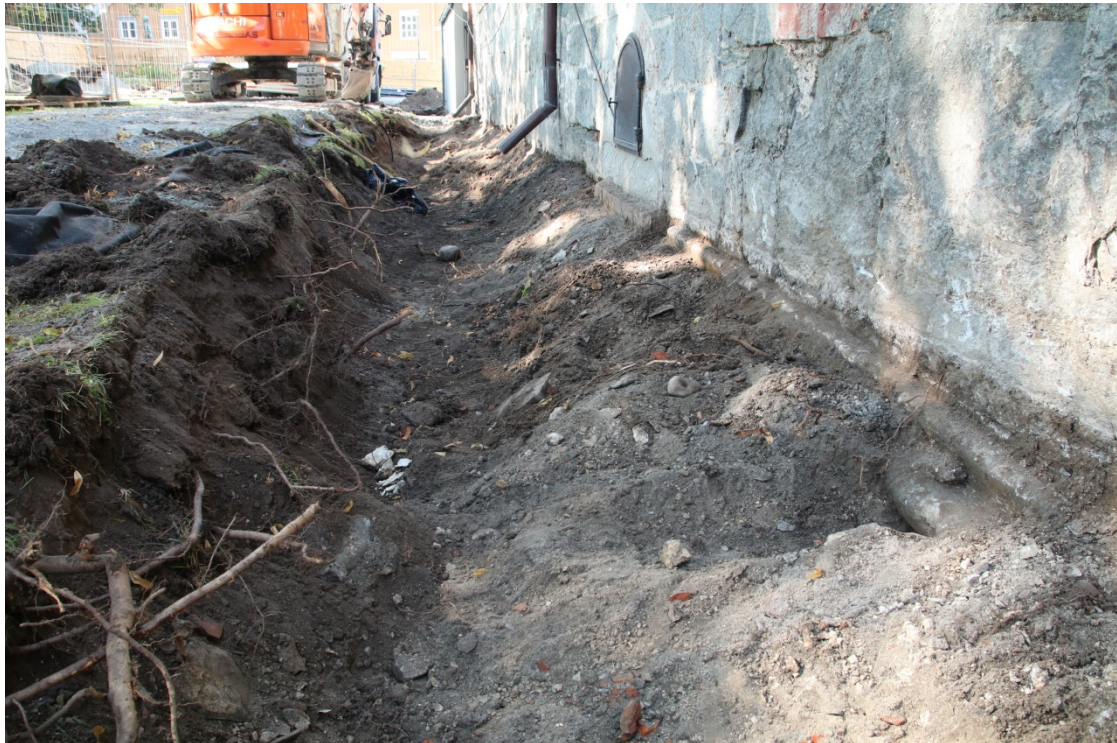
Det mørkebrune laget strekkjer seg austover til ca. den austre enden av nybygget. Langs langveggen av skipet er laget under topplaget torv brun, laus og tørt humus med mykje røter. Til samanlikning er det mørkebrune laget mykje meir organisk enn den brune humusen. Det var enkelte linser av den mørkebrune grusblanda sanda. Det låg mykje tegl og bygningsstein i humuslaget, i tillegg til mørtel. Dette kan stamme frå bygginga av 1600-tals delen av skipet eller seinare vedlikehald/reparasjonar. Ein observerte mindre mengder skjelettrestar her enn lengre vest.

**Figur 23: Grøfta ved sørveggen til skipet, sett frå mellomalderdelen av skipet og vestover. Ein del av sokkelen til mellomalderskipet er grave fram. Foto: Da62838\_010.**

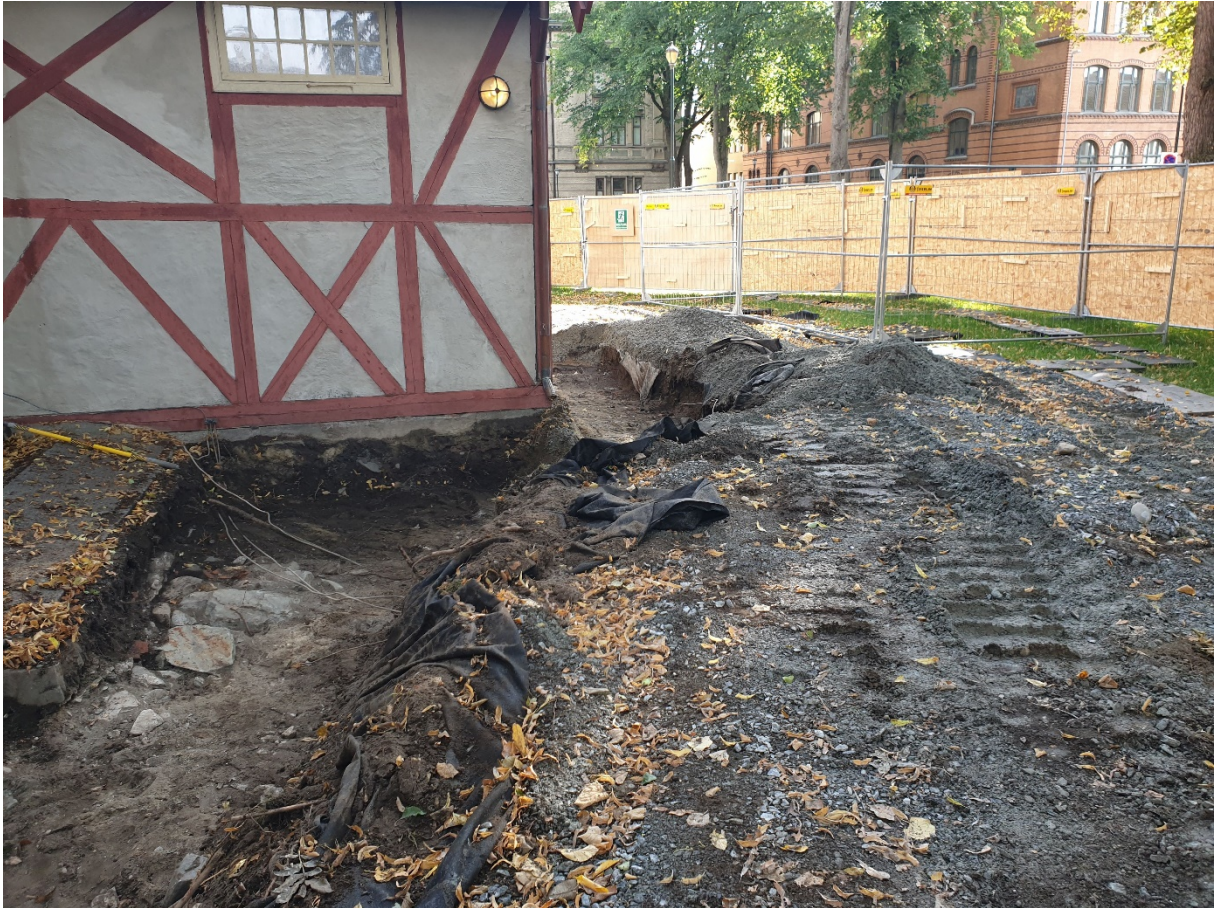
Under torva var det tørt, laus humus med tegl og bein. I botnen av grøfta på ca. 0,6 meter djupne var det gulbrun, sandblanda grus. Dette var truleg naturleg undergrunn. Kablar kryssa grøfta frå vest og nordaust inn mot Sunnivakapellet. Ein kabel går også vidare langs/inni den søraustre profilen i dreneringsgrøfta.

**Figur 24: Dreneringsgrøfta ved betongdekket og Sunnivakapellet sett mot aust. Ein ser ei steinlegging ved muren under betongdekket. Kablar kryssar grøfta. Foto: Da62838\_078.**

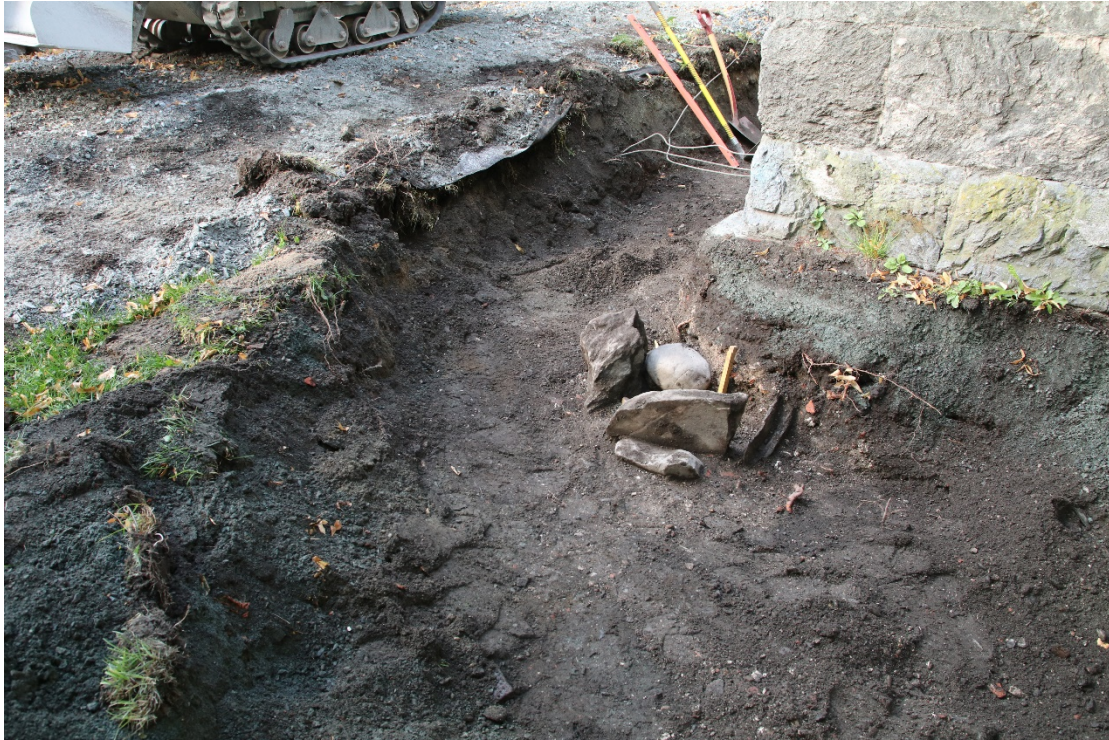
Ein steinstruktur kom til syne rett aust for søraustre hjørnet til skipet. Dette var steinar dels satt på kant i grunnen og med eit ope holrom i midten. Struktura låg i det mørkebrune kulturlaget, og vart på dette grunnlaget tolka som ein etterreformatorisk struktur, kanskje eit stolpefeste til stillas til dømes ved vedlikehald av kyrkja. I massane kring struktura var det mørtel og raudtegl. Struktura låg på 0,6 meter djupne, og steinane måtte fjernast for nedlegging av dreneringsrøyr.

Figur 25: Steinstruktur frå etterreformatorisk tid ved det søraustre hjørnet til skipet. Foto: Da62838\_027.

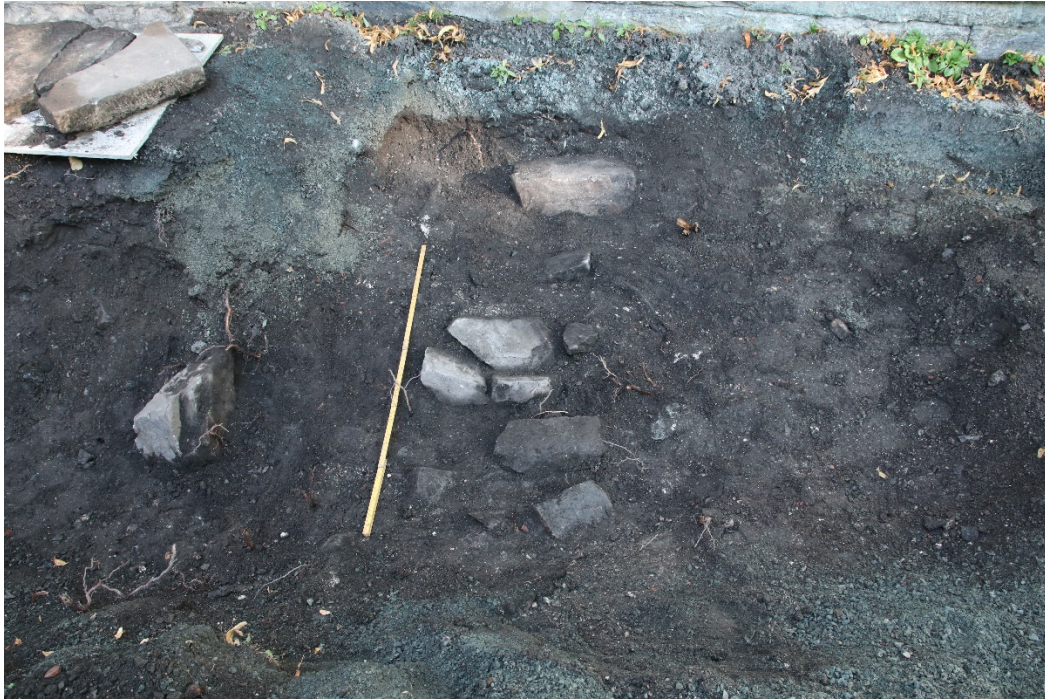
Området rett nord for gravhella vart ikkje grave fram, da dette var dekt av ei faststøyt dørhelle framfor inngangen.

**Figur 26: Stein/hellelegging rett aust for funnstaden til gravhella, som her er lagt opp på ei plate på dørhella framfor sørportalen i koret (oppe til venstre). Foto: Da62838\_043.**

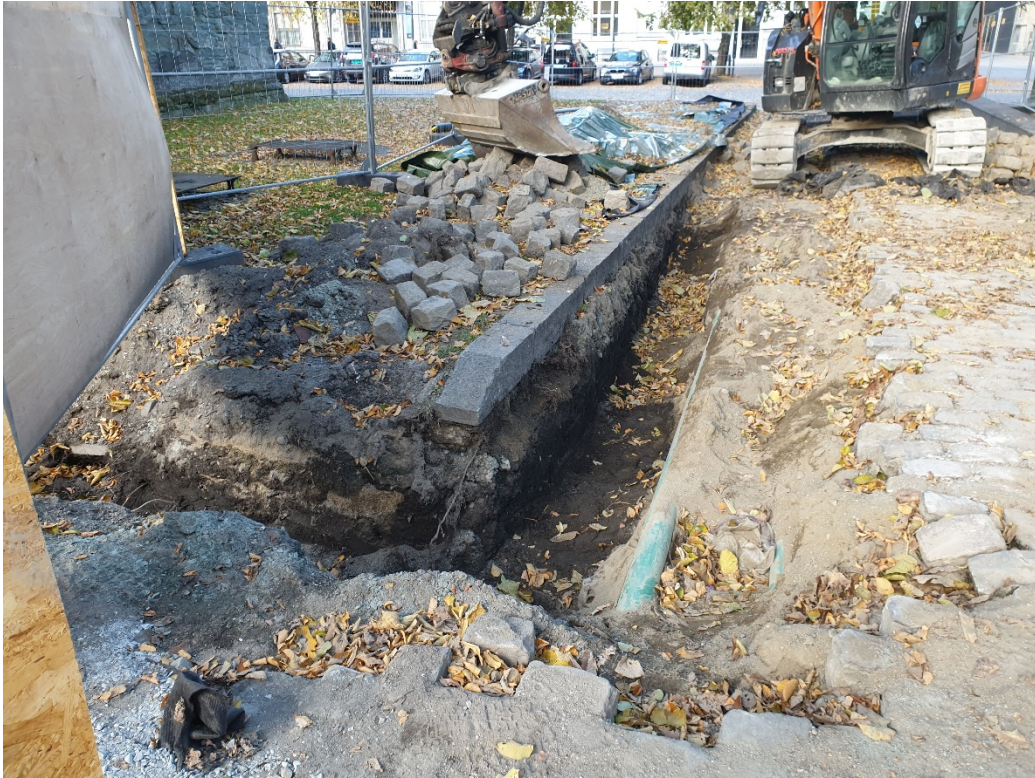
Frå Vår frue gate gjekk dreneringsgrøfta nordover mot Kongens gate. I Vår Frue gate går det frå tidlegare diverse infrastruktur, og dreneringsgrøfta måtte her leggast rett vest for eksisterande VA-grøft (sjå kapittel 4.1 ovanfor). Breidda på dreneringsgrøfta var ca. 0,5 meter, og djupna variererte mellom ca. 0,35 – 0,55 meter (0,7 meter med brusteinskanten). Den vestre kanten av VA-grøfta utgjorde den austre profilen til dreneringsgrøfta, og det er i hovudsak vestre profil som er dokumentert her.

**Figur 27: Dreneringsgrøfta aust for koret og i Vår frue gate. Foto Da62838\_078.**
