# TA 2019/18 ARKEOLOGISK OVERVAKING I SAMBAND MED UTBETRING AV DRENSSYSTEM PÅ SØRSIDA AV VÅR FRUE KYRKJE, TRONDHEIM

Vår Frue kyrkje, Trondheim kommune

Tittel TA 2019/18 Arkeologisk overvaking i samband med utbetring av drensssystem på sørsida av Vår Frue kyrkje, Trondheim Vår Frue kyrkje, Trondheim kommune	Rapporttype/nummer NIKU Oppdragsrapport 38/2021	Publiseringsdato 16.12.2021
	Prosjektnummer 1021490	Oppdragstidspunkt 26.08.-14.10.2019
	Forsidebilde Graving av dreneringsgrøft på austsida av Vår Frue kyrkje. Foto: Da62838 079	
Forfatter(e) Tidemansen, Kjersti	Sider 51	Tilgjengelighet Åpen
	Avdeling Arkeologi

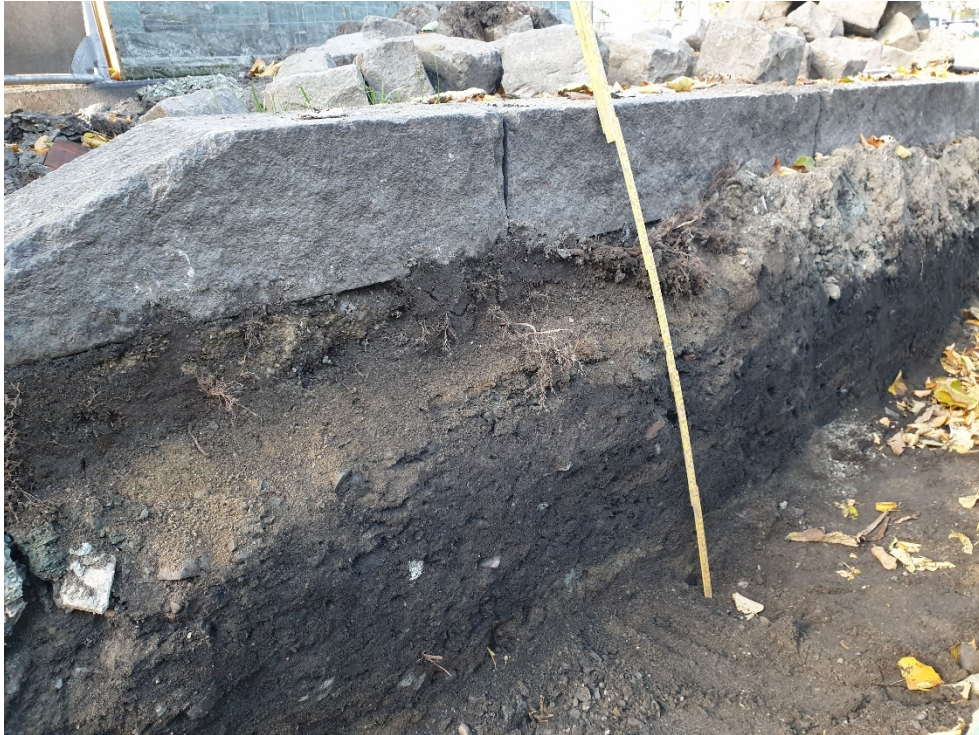
Topplaget under brusteinskanten var omrota matjord og gulbrun grus i ca. 13 centimeter djupne. Under dette kom omrota gulbrun grus og subbus i ca. 8 centimeter djupne og eit ca. 6 centimeter tjukt lag subbus under dette igjen. Kulturlaget kom på ca. 0,4 meter djupne, og bestod av mørkbrun humushaldig sand. Kulturlaget inneheld menneskebein, treverk og små fragment av raudtegl. I kulturlaget var det også lange, smale lommer av gulbrun sand. Det nedste laget i profilen var eit sandhaldig kulturlag, mørkbrunt med gulbrun sand.

**Figur 28: Vestre profil i dreneringsgrøfta aust for koret og i Vår frue gate. Foto: Da62838\_076.**

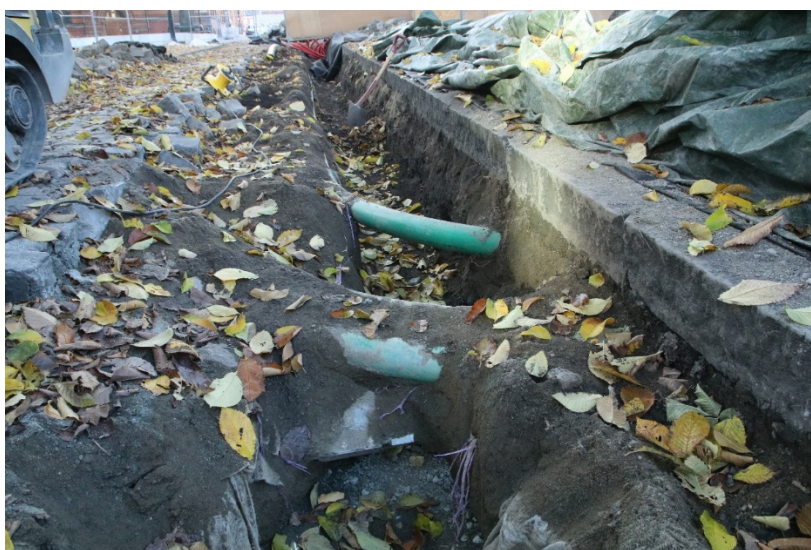
Dreneringsgrøfta gjekk på skrå nord-nordøstover mot Kongens gate. Her var massane i grøfta i hovudsak omrota på grunn av eksisterande kablar i Vår frue gate som skrådde mot nordvest der, men det var litt kulturlag tilstades (kompakt, grusblanda) i vestre profil. Kulturlaget vart lausare og tørrare nordover.

**Figur 29: Eksisterande kablar i Vår frue gate kryssar dreneringsgrøfta mot nordvest aust for koret. Foto: Da62838\_061.**

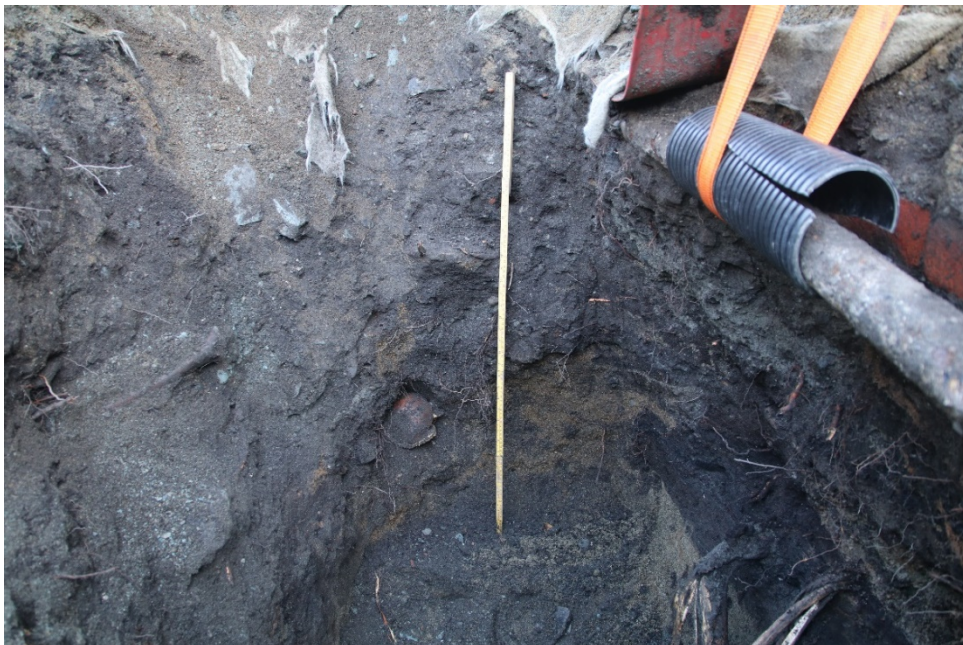
Ved den nordaustre-søraustre profilen i graveholet låg det på ca. 1,8 meter djupne redeponerte skjelettrestar frå eit tidlegare høve.

**Figur 30: NA-SA-profil i enden av dreneringsgrøfta Vår Frue gate/Kongens gate, redeponerte skjelettdelar til venstre for tommestokken. Foto Da62838\_055.**

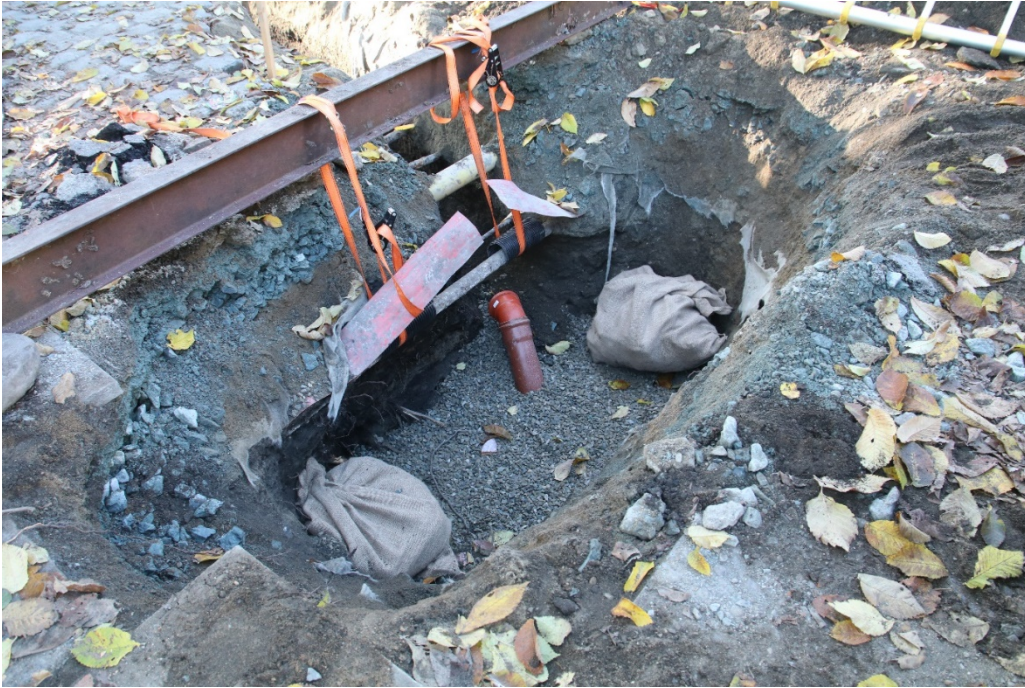
Alle innsamla skjelettrestar som var samla inn under gravearbeidet var samla i to striesekkar, og gjengravlagt i graveholet (figur 31).

**Figur 31: Graveholet i enden av dreneringsgrøfta i Vår frue gate/Kongens gate. Profilen med daterte kulturlag frå vikingtid-mellomalder er til venstre under høgspenkabelen. Dei innsamla menneskebeina frå dreneringsgrøfta vart gjengravlagt i striesekkar i graveholet. Foto Da62838\_063.**
