Faenskapets skaperglede: Demonveggen i Sauherad kirke

Elisabeth Andersen

Sammendrag

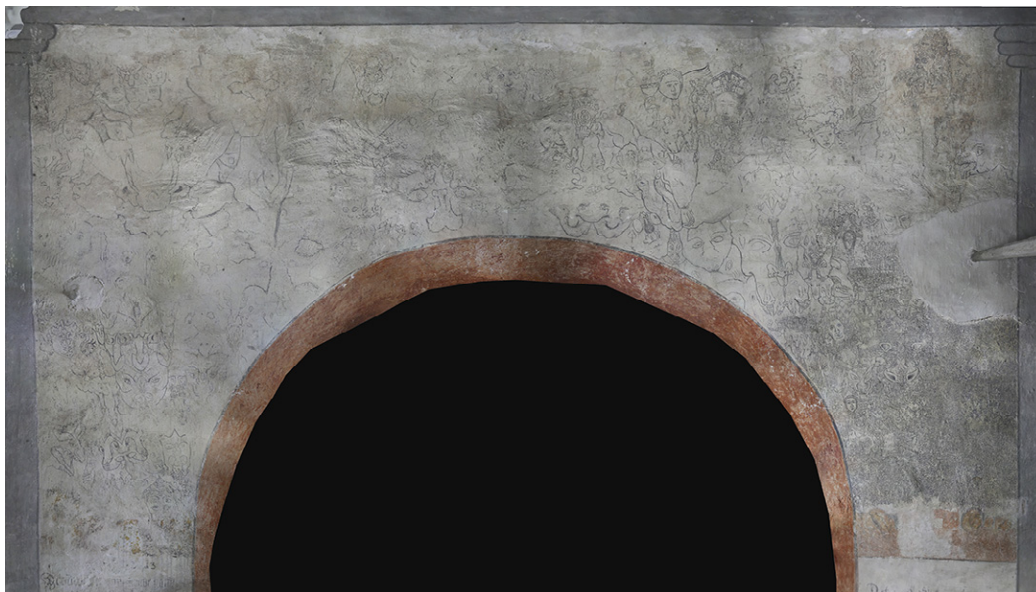
Ill. 2. Demondekoren i sin helhet. Ortofoto fra fotogrammetri. Foto: Susanne Kaun, 2018
Fotogrammetri: Jani Causevic, 2020.

På korets vestvegg finner vi kalkmaleriene som denne artikkelen omhandler: den såkalte demonveggen (ill. 2). Motivet begynner 2,6 meter over gulvet og sprer seg helt opp til taket og i nesten hele veggens bredde på fem meter, det vil si at et areal på rundt ni kvadratmeter er fylt av figurer. Også her ble det funnet apostelfigurer, men de fragmentariske restene som var bevart ble fjernet under restaureringen i 1940–41 for å fremkalle den underliggende dekoren.⁸ For å kunne se alle figurene kreves det både stige, godt lys og flere steder også for-

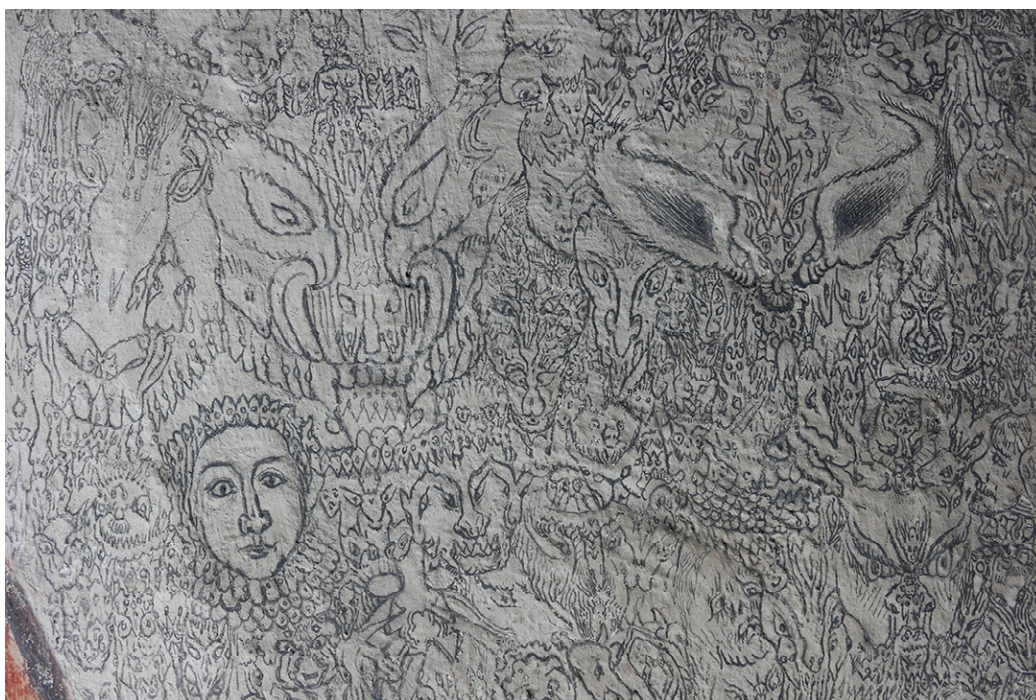
Ill. 3. Detalj fra demonveggen, nord for korbuen. Foto: Susanne Kaun, 2018.

På nært hold sees figurer i figurer, som igjen på lengre avstand danner nye figurer, mer enn 2800 figurer har blitt talt.⁹ Figurene og formasjonene varier i størrelse og går fra noen millimeter og opp til noen desimeter (ill. 3). Man finner alle mulige varianter av masker, hoder, dyr, menneskefigurer, fantasifigurer, linjer, bokstaver, tall og border. Kvinnehoder med og uten diadem, bevingede hoder, biskoper, mennesker i helfigur eller bare hoder, border og bokstaver (ill. 4).

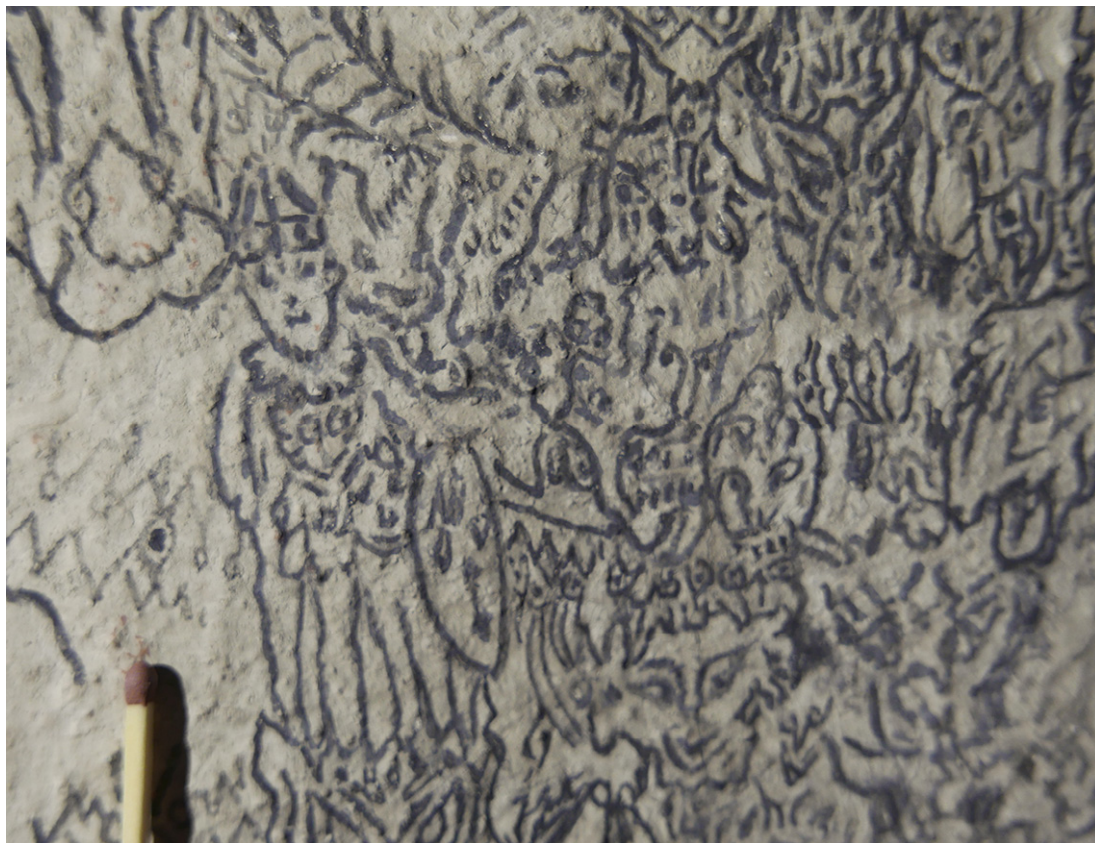
Ill. 4. Detalj fra demonveggen, nord for korbuen. Foto: Susanne Kaun, 2018.

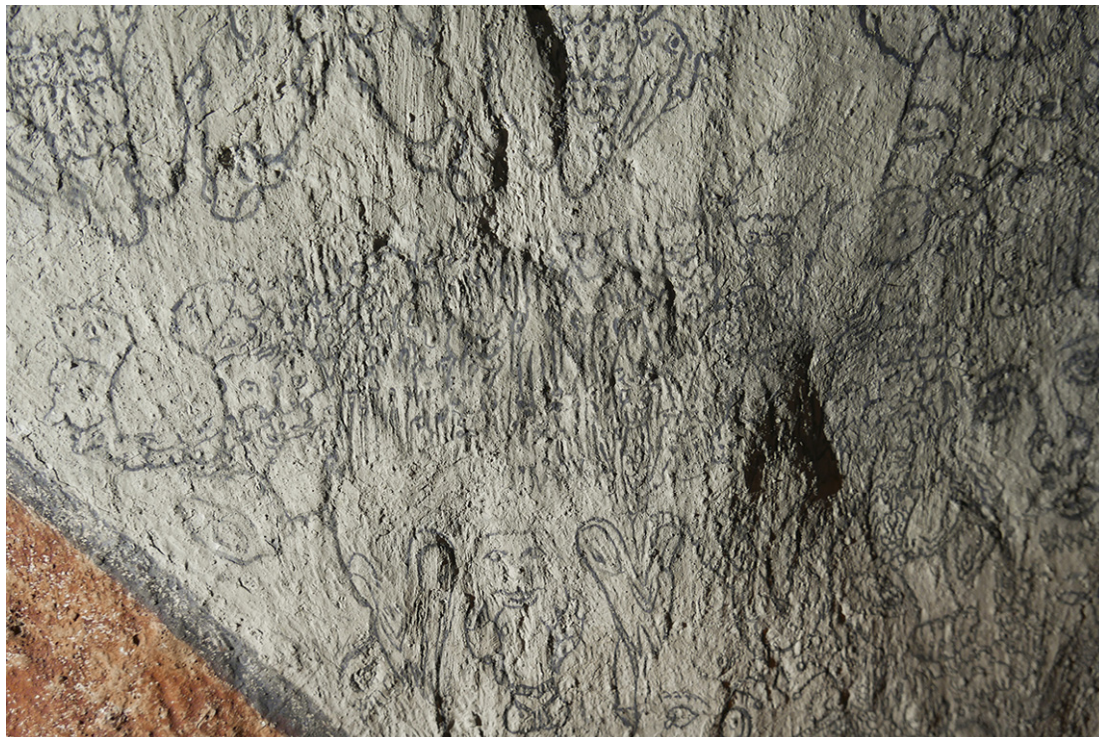
Ill. 6. Demonveggen. Detalj i sidebelysning som tydeliggjør overflatestrukturen. Man ser tydelige spor etter malerkosten ved påføring av kalkslemming, men ingen rissinger eller avtrykk som kan knyttes til selve dekorstrekene. Foto: Susanne Kaun, 2020.

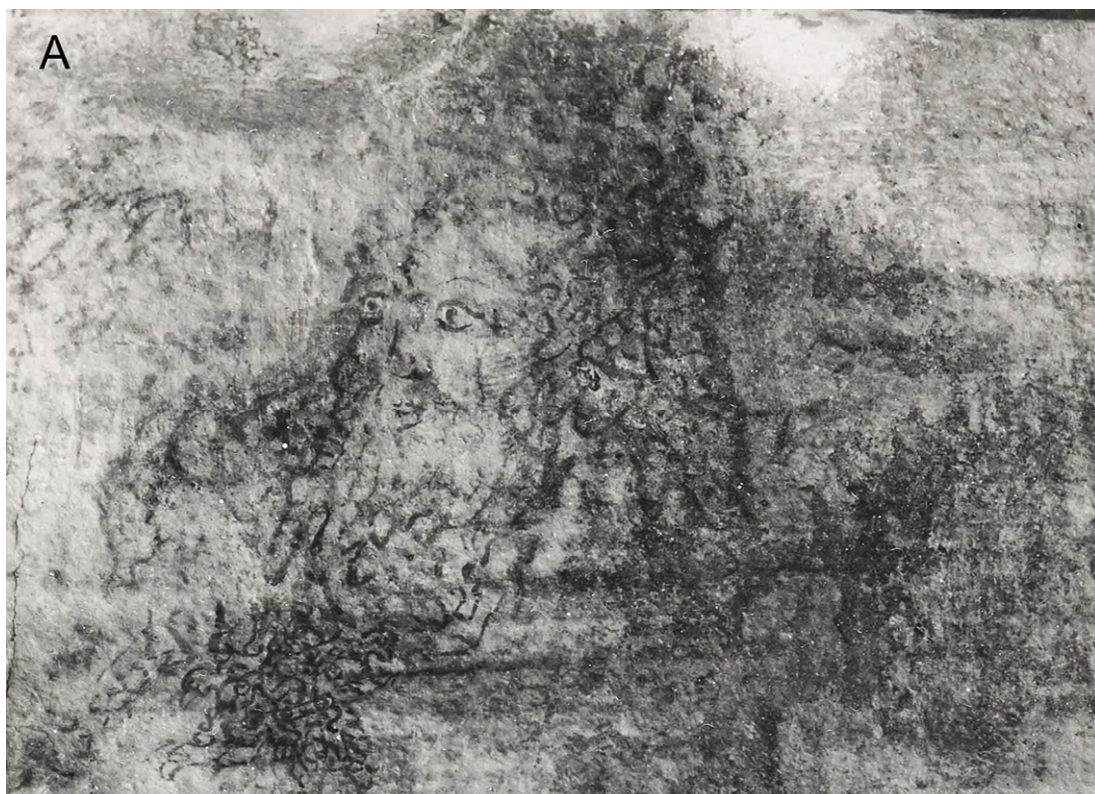
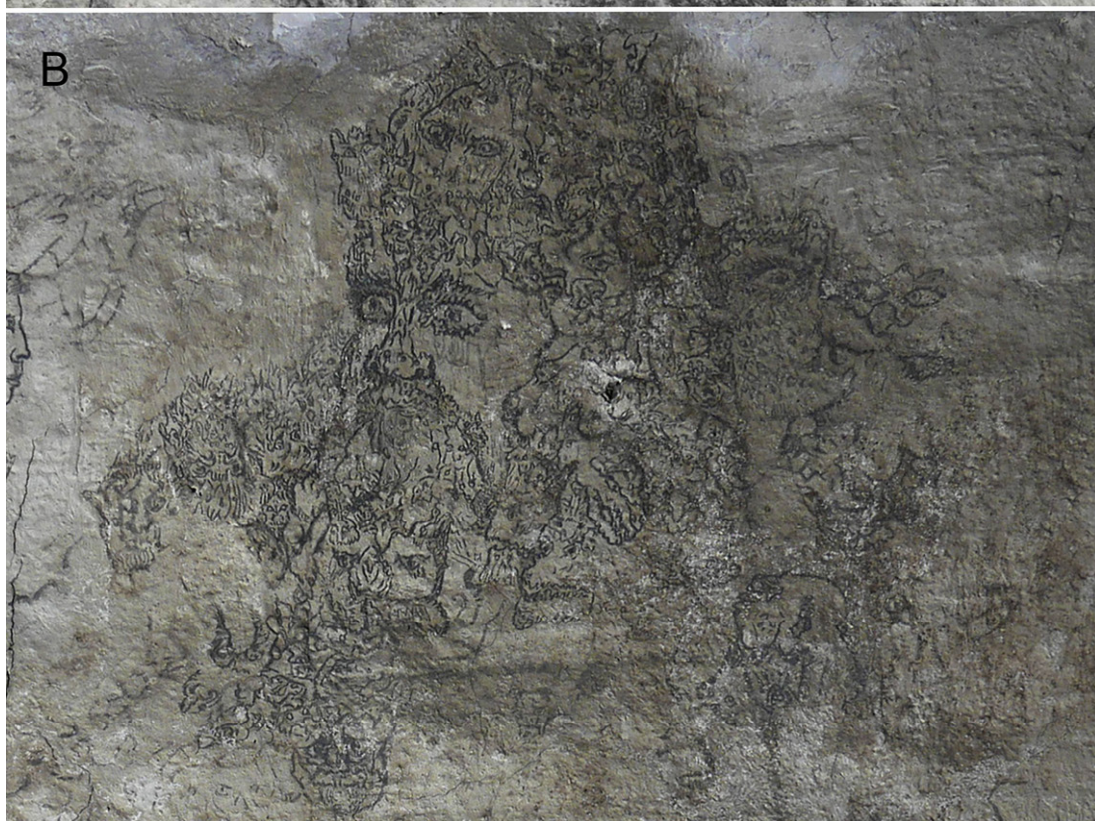
III. 7. A) Arkivbilde, tatt før Gotaas behandlet dekoren. Foto: Gerhard Gotaas, Riksantikvaren.
B) Samme veggfelt som bilde over, slik det ser ut i dag. Foto: Susanne Kaun, 2018.

Blant de få bevarte fotografiene fra før og under avdekningen er det et svart-hvitt fotografi som er spesielt interessant. Bildet viser et mannsansikt i trekvart profil vendt mot sør. Øyne, nese og munn er malt i enkle streker, og hår og skjegg faller i lange bølger og krøller. Det kan se ut som om han bærer et hodeplagg (ill. 7 A). Bildet må være en del av originaldekoren, fra før Gotaas la sin hånd på det. Øverst på demonveggen mot nord ser vi i dag et hode som av Gotaas og Fett ble døpt til «Belsebub».⁵³ Det er 30 cm høyt og utformet av mange ulike mindre figurer i forskjellige størrelser og varianter. Øynene er takkete og øyenbrynene er som «larver med hoder» eller «tusenben».⁵⁴ Nese, munn og skjegg dannes av bølgete og takkete streker og formasjoner med eller uten ører og øyne.

Legger man bildet av dagens Belsebub ved siden av arkivbildet, ser man at det er det samme hodet, men i en meget omarbeidet variant (ill. 7 B). Dette viser at Gotaas streket opp og supplerte det som var igjen av originale linjer, samt at han la til mange små detaljer, slik at det til slutt ble et helt annet og nytt hode. Vanlige øyebryn ble til «tusenben», øyene fikk lange øyenvipper, og hår og skjegg ble til et mylder av figurer. Det er ingenting som tyder på at hans detaljerte tolkning bygger på eksisterende spor etter tilsvarende detaljer. Det er heller ingenting som tyder på at den opprinnelige figuren hadde noe med demoner eller Belsebub å gjøre, og det lå heller ingen andre figurer i eller ved siden av hodet, slik vi ser i dag.
