TA 2020/25 KRIGSMONUMENTET I KIRKEPARKEN I TROMSØ

Flytting av minnestøtte i Kirkeparken, Tromsø
kommune

Tittel TA 2020/25 Krigsmonumentet i kirkeparken i Tromsø Flytting av minnestøtte i Kirkeparken, Tromsø kommune	Rapporttype/nummer NIKU Oppdragsrapport 56/2021	Publiseringsdato 10.02.2022
	Prosjektnummer 1021878	Oppdragstidspunkt 14.10.2020
	Forsidebilde Minnestøtten etter flytting Foto: A. Hesjedal	
Forfatter(e) Hesjedal, Anders og Jørgensen, Erlend Kirkeng	Sider 12	Tilgjengelighet Åpen
	Avdeling Nordområde

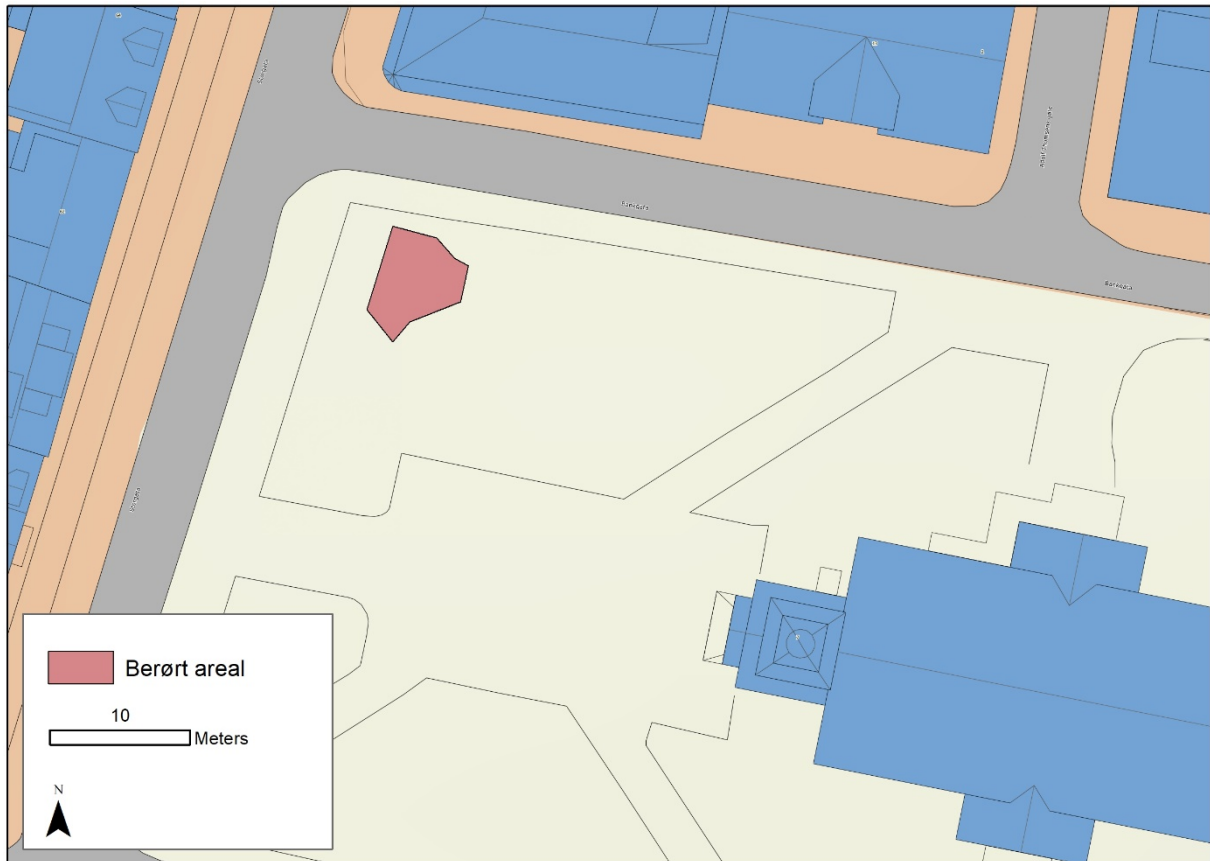
Figur 1 Innmålt geometri for berørt areal i NV hjørne av Kirkeparken.

Den nye plasseringa til krigsmonumentet er i parkens nordvestre hjørne, mellom Storgata i vest og Bankgata i nord (Fig.1). Graveomfanget for fundamentering av monumentet skulle var 5,4m i lengden, 4,6m i bredden og 0,8m i dybden. Graving for tre syrinbusker var 1x1m. I tillegg ble staudebedet utvidet med 12m² med gravedybde 30cm. Totalt graveareal var ca 39,8m². Det ble gravd i sjikt på 15 cm og tillatelsen gjaldt kun for graving i moderne masser.

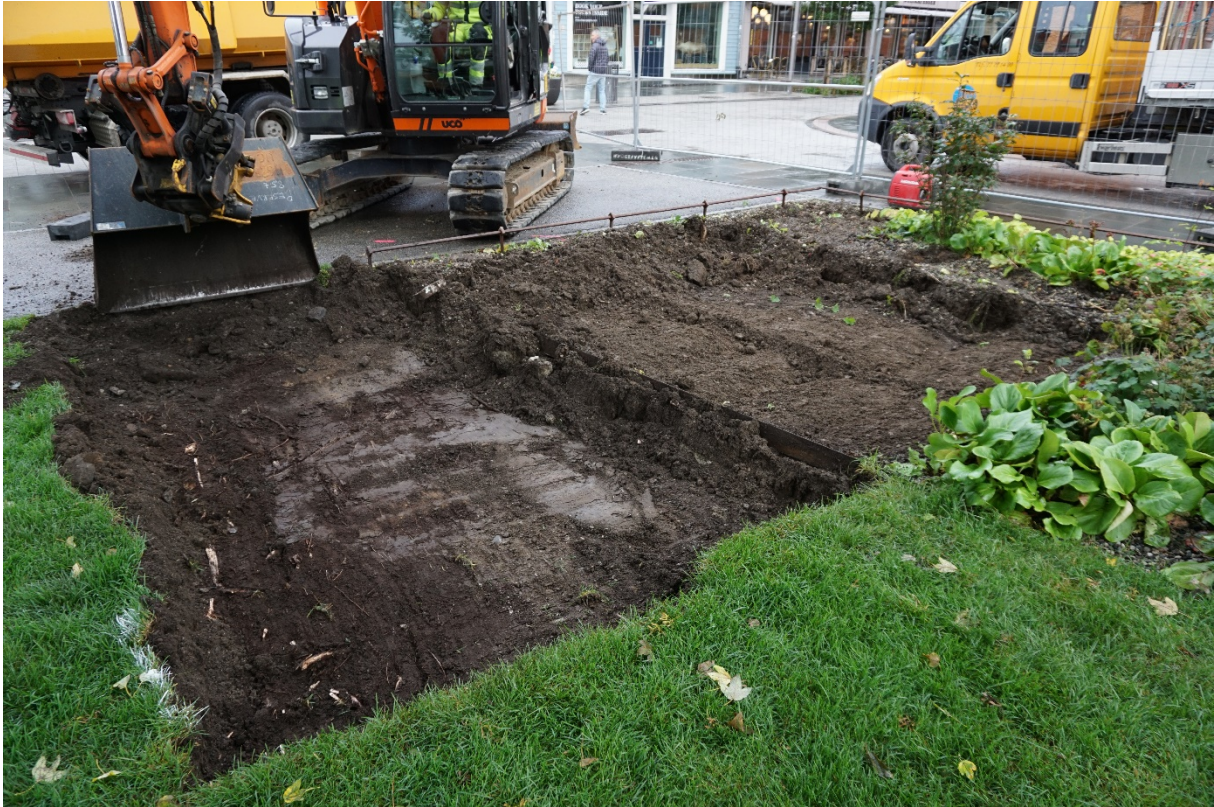
Fig2. Fjerning av grasmatta.

Etter at gressmatta var fjernet kom man ned på et lag med omrotede masser. Det var flere spor etter moderne nedgravninger, blant annet deler av fundamentering til en lyktestolpe. I bakken skulle det også gå en strømkabel fra Storgata og bort til en lysmast som ble satt opp i forbindelse med oppgradering av Kirkeparken. Kabelen skulle krysse det nordvestre hjørnet av utgravningsområdet. Mot vest og Storgata kom man med en gang ned på påfylte masser under fortau/gate.

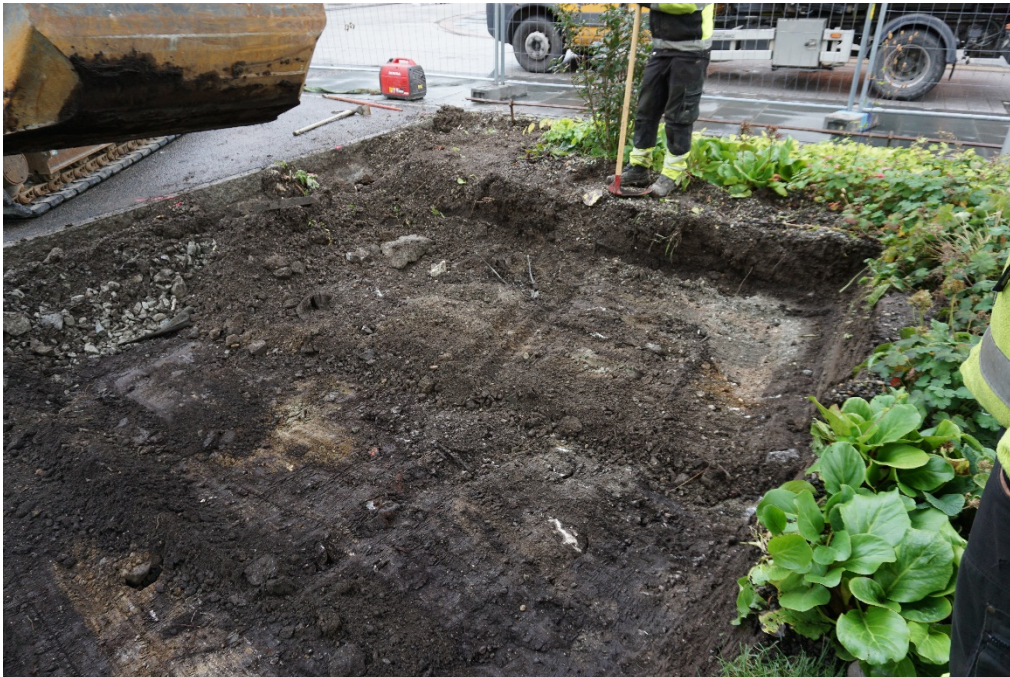
Fig 3. Fundamentering for fortau med påfylte masser og duk til venstre. Forankring for fjernet lyktestolpe litt bak for midten. I midten av bildet sees den første «oljekabelen».

Etter hvert som man kom dypere i jordmassene kom det fram mer av de påfylte massene som lå under fortauet. Disse var adskilt fra massene i parken med fiberduk. Fundamenteringa av fortauet skrådde ned og østover fra kantsteinen og denne «skråninga» ble beholdt for ikke å svekke betongen og kantsteinen.

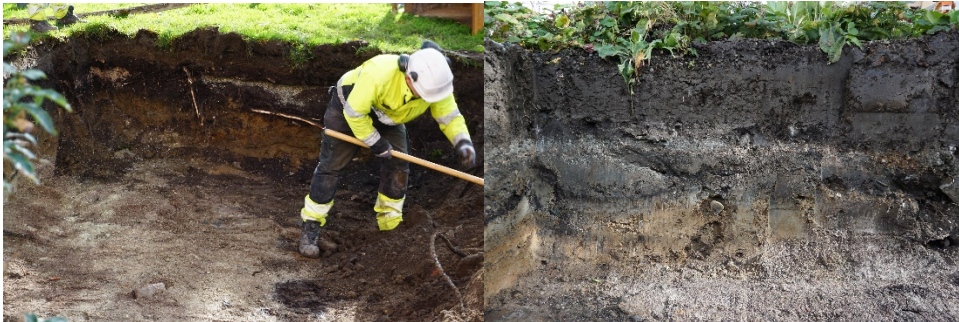
Fig 4. Gammel overflate i form av singel til venstre. Gammel overflate er synlig som grått lag i bunnen av matjordlaget. Til høyre en nedgravning i forbindelse med «oljekabel».

Matjordlaget varierte noe i tykkelse, det var mellom 40 og 50 cm dypt. Under dette lå det i sør og øst et lag av singel/påført masse som sees tydelig i profilveggene. Midt i den østlige profilveggen forsvant dette laget. I nord var det et lag av grå leirholdig jord på samme nivå som singellaget. Disse lagene var mellom 5 og 10 cm tykke. Under singelen og det grå laget var det et nytt tynt (5-10cm) lag med matjord. Under matjorda lå et lag med rødaktig/okerfarget masse av varierende tykkelse. Under dette kom man ned på skjellsand. I østre profil var man ca 10-15 cm nede i dette laget. Om lag midt i graveområdet forsvinner skjellsandlaget ned under de okerfargede massene.

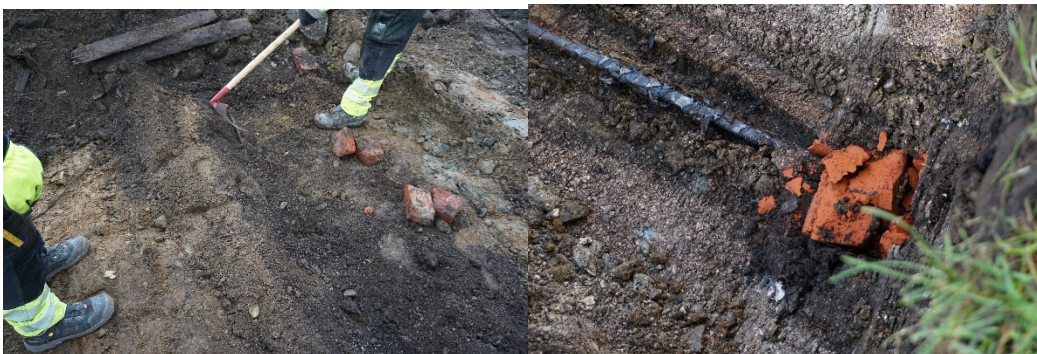
Fig 5. «Oljekabel» med rød teglstein som beskyttelse og markør. Plankene lå i matjordlaget over kabelen.

I flaten, under matjordlaget kom det fram tre grøfter. Grøftene var parallelle og gikk i øst-vestlig retning, fra Storgata mot kirka. Grøftene viste seg å inneholde såkalte «oljekabler». Dette er strømkabler omviklet av oljeholdig klede, sannsynligvis lagt ned her rundt 1920. Over kablene er det lagt rød teglstein i rekke som beskyttelse og som markør. I forbindelse med den første «oljekabelen» ble det også funnet to plankebiter, bakhon (dvs den ytterste delen av stammen med bare en saget/skåret side). Plankebitene lå nederst i matjordlaget i kabelgrøfta.

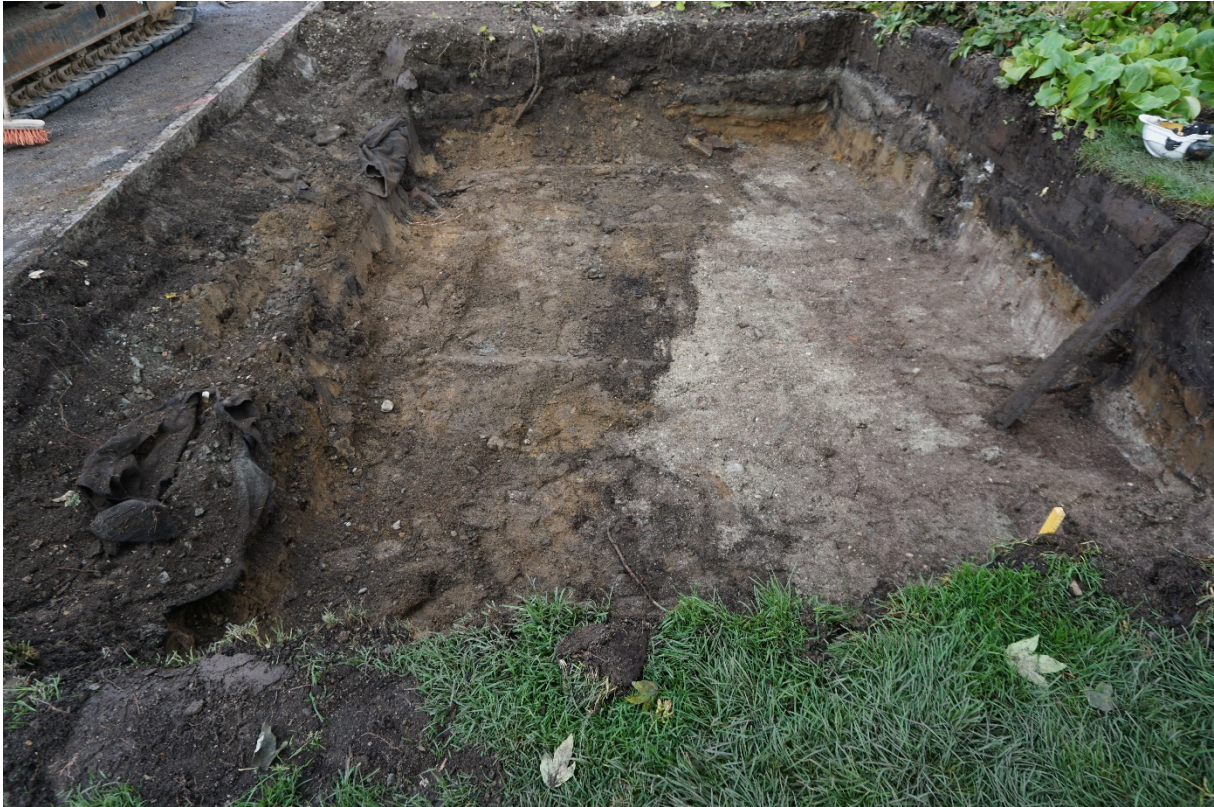
Fig 6. Bunnen av det utgravde området. Storgata til venstre. Midt på flata sees skillet mellom skjellsand (til høyre) og okerfarget masse (til venstre). I den østlige profilkanten til høyre i bildet sees nedgravningen til to av kabelgrøftene.

Singelen/det grå laget er sannsynligvis spor etter en eldre overflate. Grøftene som ble gravd i forbindelse med «oljekablene» sees tydelig i profilveggen mot Ø. Det er spor etter nedgravning under, eventuelt fra dette laget, men ingen spor i laget over. Kabelgrøftene var gravd ned og igjennom det okerfargede laget og ned i skjellsanden. Sannsynligvis er overflaten fra begynnelsen av 1900 tallet dersom opplysningene om nedlegging av «oljekablene» stemmer. Det betyr sannsynligvis at man har gravd seg ca 40-50 cm ned i masser som er eldre enn ca 1920.

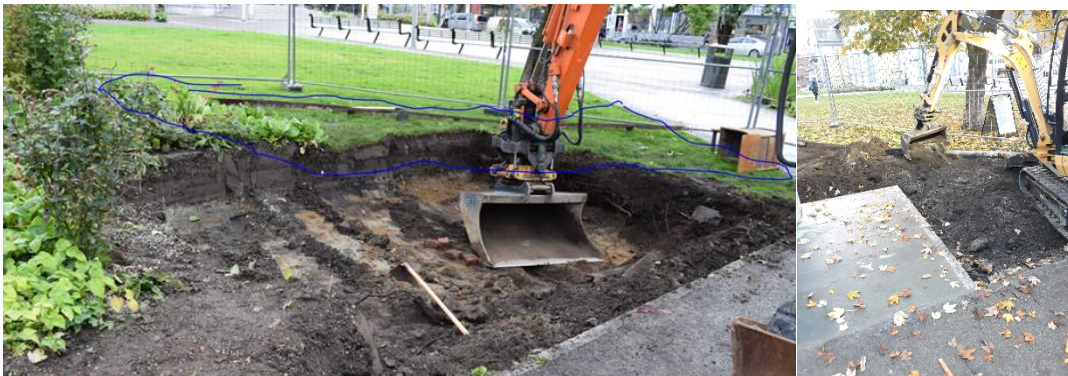
Fig. 7 Til høyre: Den blå linja markerer området for staudebedet. Venstre: vending av jord. Krigsmonumentet til venstre i bildet.

I forbindelse med planting av stauder ble jorda i staudebedet øst og sør for monumentet vendt. Det ble brukt en liten gravemaskin (minigraver) med flatt skjær. Matjorda ble tatt av i 10cm lag og deponert på kanten av bedet før den ble lagt tilbake. Det ikke gjort funn i dette påførte matjordlaget.

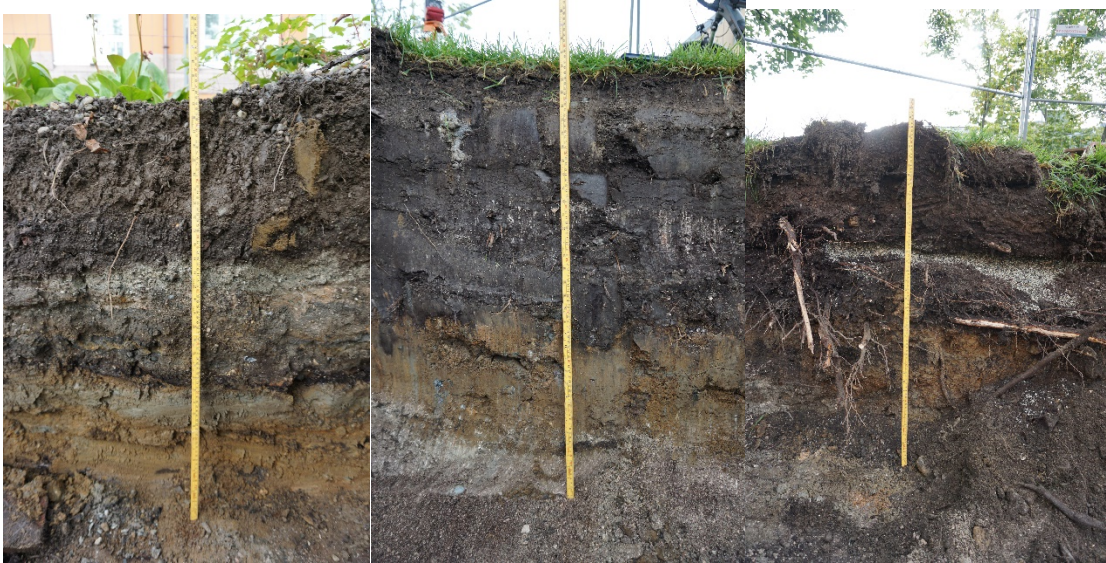
Fig 8. Profil mot N (venstre), mot Ø (midten), mot S (høyre).
