VINJE KYRKJE, VINJE

Arkeologisk avklarende undersøkelse i forbindelse med søknad om å etablere universell tilgang og ny hovedinngang

Tittel Vinje kyrkje, Vinje Arkeologisk avklarende undersøkelse i forbindelse med søknad om å etablere universell tilgang og ny hovedinngang	Rapporttype/nummer NIKU Oppdragsrapport 114/2021	Publiseringsdato 13.01.2022
	Prosjektnummer 1022106	Oppdragstidspunkt 6. september 2021
	Forsidebilde Cf53950_NIKU_0029.jpg, av S. Halvorsen	
Forfatter(e) Halvorsen, Sunniva Wilberg	Sider 29	Tilgjengelighet Åpen
	Avdeling Arkeologi

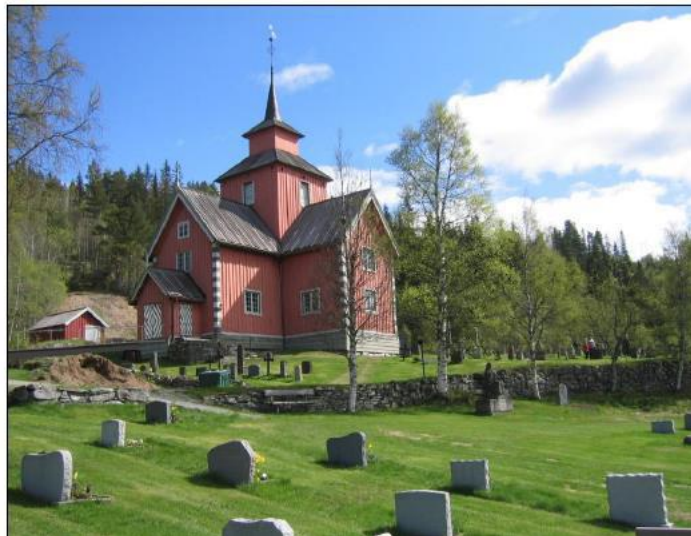
Figur 1. Søknadsfoto, med inntegnet bro.

Tiltaket innebærer at det bygges en rampe/bro ut fra hovedinngangen (fig. 1-4). Fundament til denne rampen vil ligge innenfor det automatisk fredede området. For å etablere ny inngang med bro foran hovedinngang, må det graves ned 6 betongpilarer og en stripemur. Broen strekker seg fra den nyere delen av kirkegården, over bekken og inn på den middelalderske kirkegården og bort til kirken. Broa skal ikke forankres i kirken. Inne ved kirken skal broa hvile på 3 betongpilarer, fundamentert ned i kirkegårdsgrunnen 1 m fra kirkemuren. I den andre enden skal broa hvile på 3 betongpilarer, samt avsluttes av en støttemur. Støttemuren blir liggende utenfor vernesonen. Pilarene skal settes ned utenfor middelalderkirkegården, men innenfor kulturminnets vernesone.

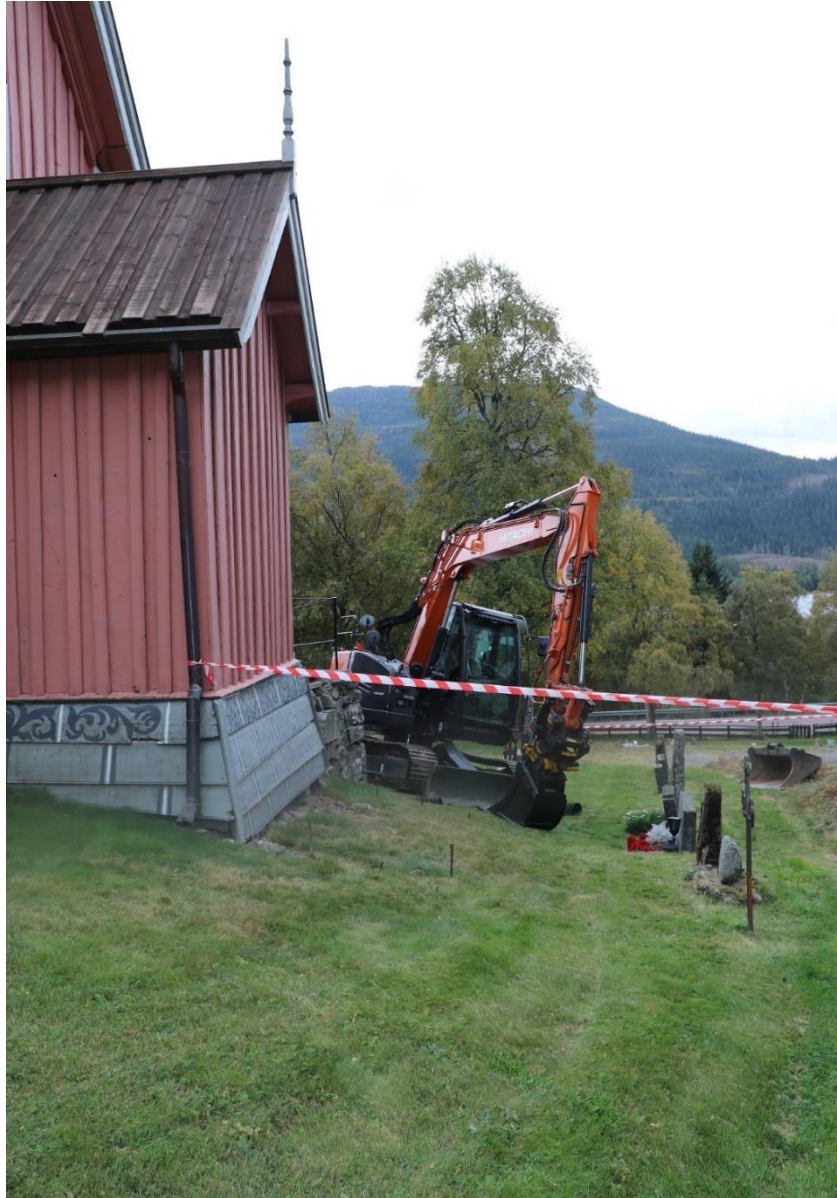
Figur 4. Området foran kirken før inngrep, sett mot sør. Foto Cf53950_NIKU_0003.jpg

I den avklarende undersøkelsen i feltet ved kirken, ble det gravd en sammenhengende grøft der hvor de tre pilarene skal nedsettes. Grøften ved kirken målte ca. 3,3 m i lengderetning, og var 1,2 – 1,6 m bred. Dybden var på 0,9 – 1,1 m. Under torven ble det gravd i omrotede kirkegårdsmasser (**SL5020**). Det ble påtruffet spredte forekomster av beinmateriale omrottet i massene. Massene var svært tørre, sandige grusmasser, med litt småstein. Fargen var gulbrun til gråbrun. Det ble ikke observert spor av tidligere kirkebygg.

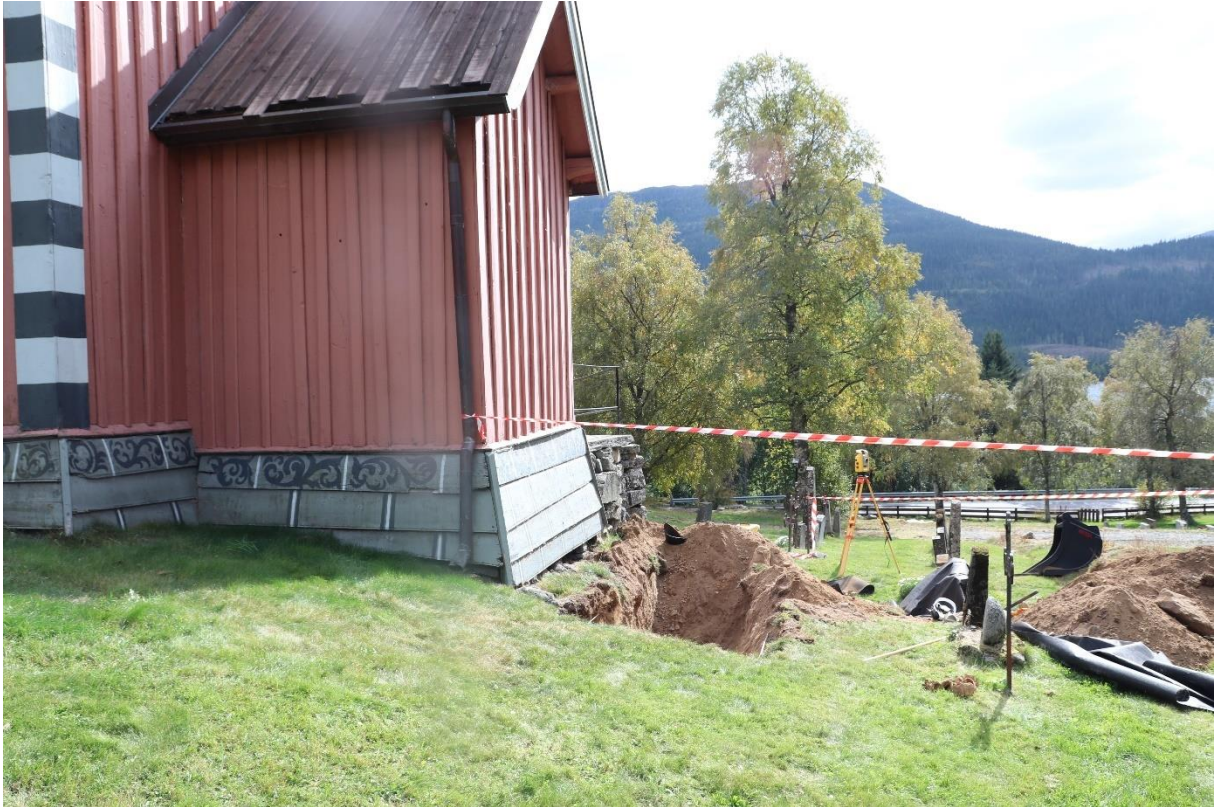
Figur 5. Feltet ved kirken, etter inngrep, sett mot sør. Foto Cf53950_NIKU_0020.jpg.

Ved dybde 1 – 1,1 m ble det påtruffet nedgravninger fra 7 *in situ* graver. Gravene fremstod som tydelige, mørk brunsvarte nedgravninger mot gulbrun undergrunn. Det ble observert skjelettresten i flere av gravene. Det var gjennomgående elendige bevaringsforhold, med svært tørre masser. Gravene var orientert øst-vest.

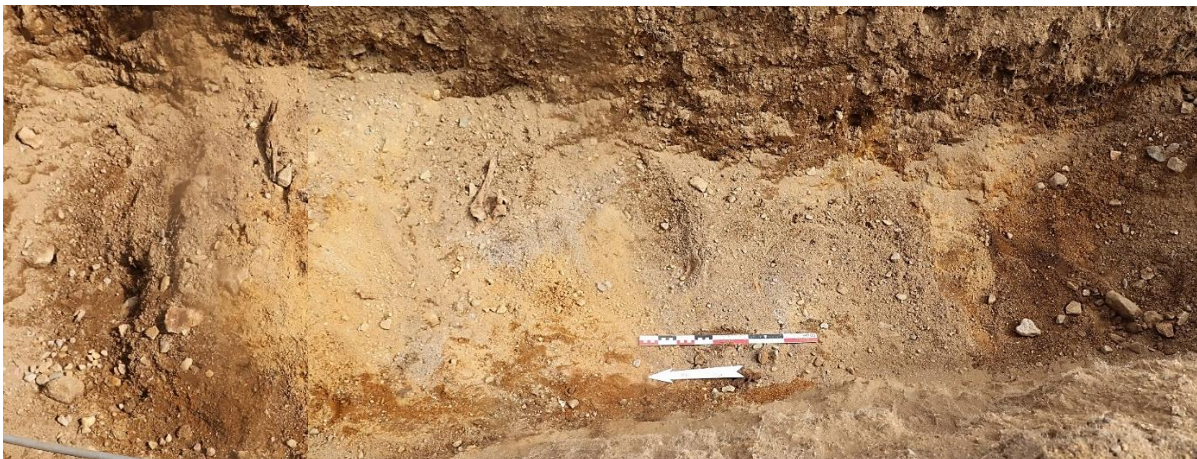
Figur 6. Bunn av grøft med grav 1-6, foto i plan, mot øst. Foto Cf53950_NIKU_0011.jpg.

Grav 1 (SK5026 og SL5031) tolkes som en sannsynlig grav, med mørkebrune fyllmasser, ispedd den tørre kirkegårdsjorden. Graven er dårlig bevart og forstyrret i overflaten. Grav 1 målte ca. 1 – 1,2 m i lengde, og 0,5 – 1 m i bredde i overflaten, og med relativt uklare avgrensninger.

Grav 2 (SK5032, SK5036 og SZ5037) bestod av en uklar nedgravning, trolig forstyrret av tidligere graving. Graven inneholdt elendig bevarte skjelettdeler, som var nesten oppløst. Et bein kan trolig tolkes som et lårbein. Gravfyllet inneholdt mørke spor av svarte trefiber, fra helt nedbrutt treverk. Kistesporene fremstod som kun mørke spor i den lyse undergrunnen. Det kan dreie seg om rester etter kistelokk. Grav 2 målte ca. 0,36 - 0,45 m i lengde og ca. 0,32 m i bredde i overflaten, og fremstod som relativt uklart avgrenset. Graven fortsetter trolig inn i profilvegg under kirken mot øst.

Grav 3 (SK5039, SL5044 og SZ5045) framstod som en noe uklar nedskjæring fylt med lys gråbrune masser. Konsistensen på gravfyllet var svært tørr, løs og sandig. I graven ble det observert artikulerede skjelettdeler, blant annet nakkehvirvler og brystbein. Det kan ikke utelukkes at noe beinmateriale kan stamme fra overliggende kirkegårdsmasser. Det ble tatt ut prøve, PZ5069, fra deler av venstre arm, som fremstod som *in situ*, med bevarte fingerbein. Grav 3 målte ca. 0,5 – 0,6 m i lengde og 0,34 – 0,48 m i bredde i overflaten. Den fremstod som uklart avgrenset og fortsetter trolig inn i profilvegg under kirken mot øst. Graven ser ut til å ha vært orientert øst-vest.

Grav 4 (SK5046, SL5050 og SZ5051) hadde en tydelig markert nedgravning i undergrunnen, men uklar avgrensning mot grav 5. Det var tydelige kistespor, med spor av mørk brune, helt nedbrutte trefibre. Fyllet var grålig, sandig og tørt. Det ble observert skjelettdeler, inkludert nakkehvirvler og en bevart høyre arm *in situ* langs kistespoet. Det ble tatt prøve fra fragmentene av armbeinet, PZ5070. Skjelettet var i så elendig bevaring at det gikk i oppløsning ved berøring. Grav 4 målte ca. 0,9 m i lengde og 0,3-0,38 m i bredde i overflaten. Graven så ut til å ha vært orientert øst – vest.

Grav 5 (SK5052 og SL5056) var trolig kuttet av grav 4, så den opprinnelige avgrensningen er ikke bevart. Avgrensning mot grav 4 og 6 var uklar. En tydelig kistestripe var bevart som en mørk nedskjæring i den lyse undergrunnen. Massene var tørre, mørk brune til gulbrune, og inneholdt fragmenterte rester av kraniet. Det er usikkert om dette lå *in situ*. Det ble ellers ikke observert noe tydelig bevart skjelett. Grav 5 målte ca. 0,84 – 0,87 m i lengde og 0,5 – 0,58 m i bredde i overflaten.

Grav 6 (SK5060 og SL5064) var trolig en barnegrav, da kistesporer tyder på en liten kiste. Nedgravningen er markert av mørke kistespor av helt nedbrutt treverk. Det ble ikke observert bevarte skjelettdeler i graven. Fyllet var mørkebrunt til rødlig, tørt, sandig og svært nedbrutt. Avgrensning mot grav 5 var uklar. Grav 6 målte ca. 0,55 – 0,66 m i lengde og 0,3 - 0,35 m i bredde i overflaten.

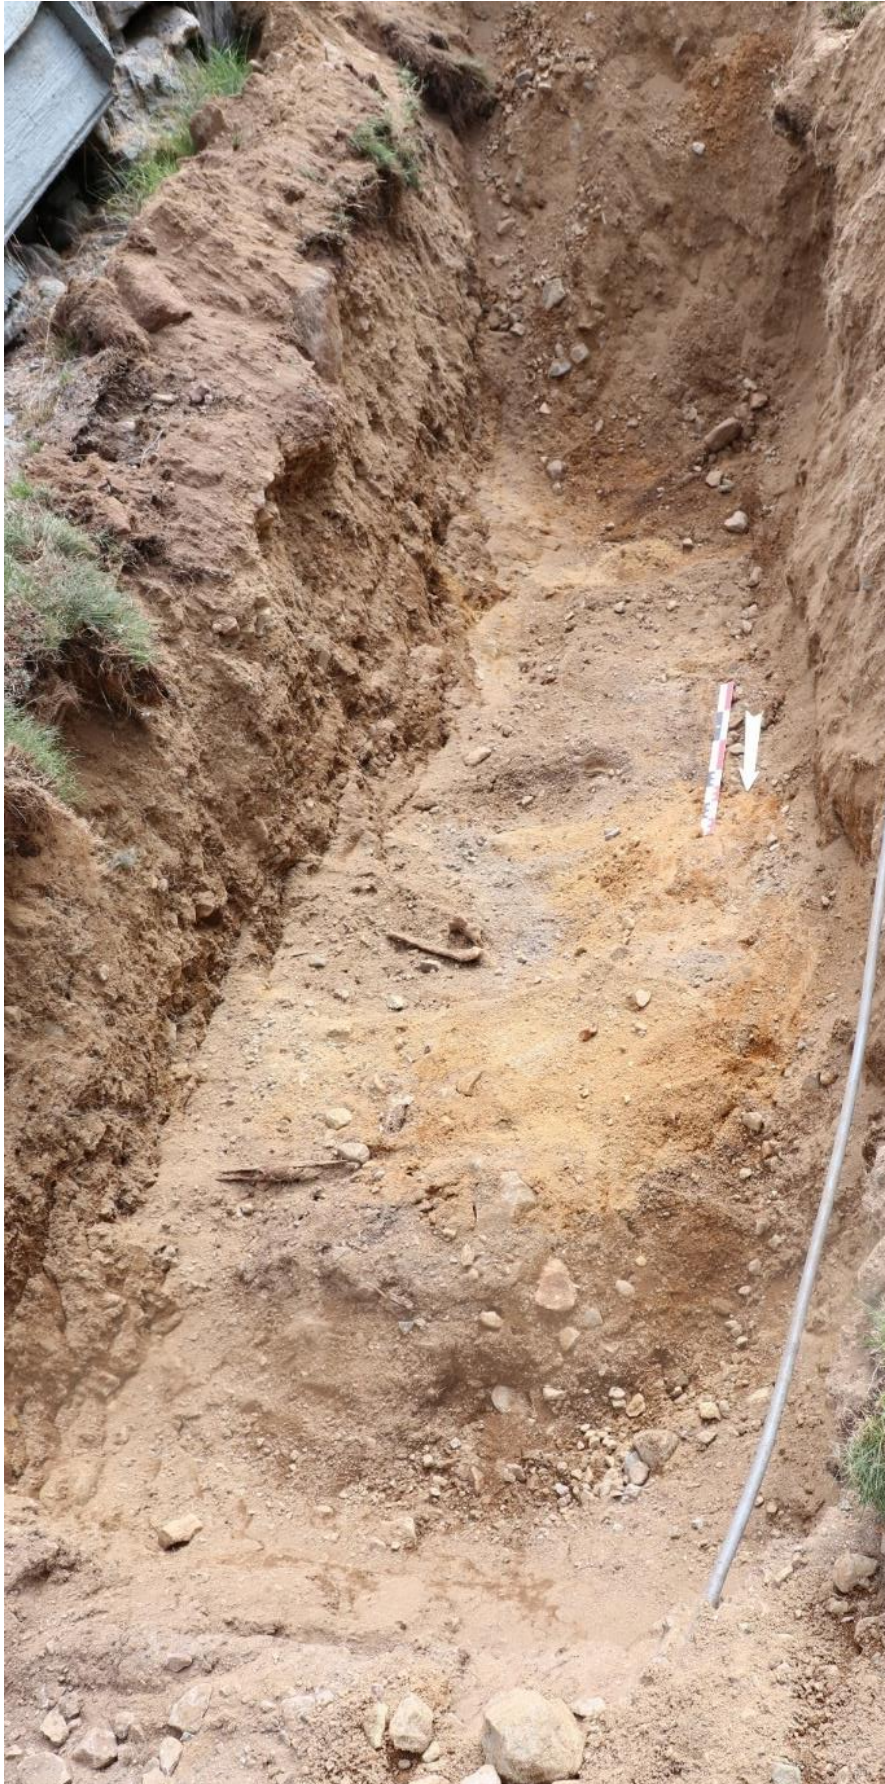
Figur 8. Bunn av grøft med graver. I plan, mot sør. Foto Cf53950_NIKU_0013.jpg.

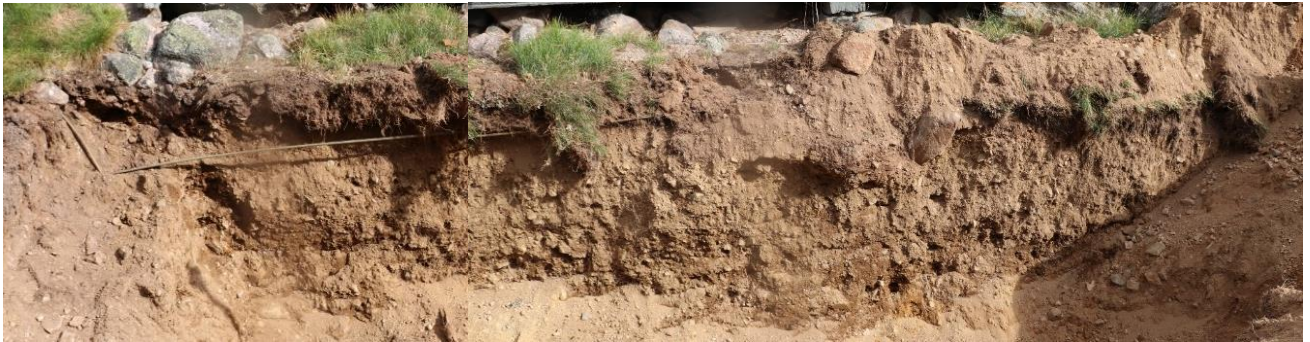
Figur 10 Profil mot øst, med grav 7 i søndredel av profil. Foto Cf53950_NIKU_0026.jpg.

Grav 7 (SK5065, SL5067 og SZ5068) ble avdekket i østlig profilvegg, ca. 20 cm høyere opp enn de resterende gravene. Graven er trolig kuttet av senere graving, men ser ut til å fortsette inn i profilvegg. Det ble ikke observert spor av en eventuell nedgravning som har kuttet grav 7. Grav 7 var markert med en nedgravning med svarte, helt nedbrutte trefiber, og mørk brune, tørre og sandige masser. Skjelettdeler var synlige i profil, blant annet en beinpipe. Prøve PZ5071 ble tatt fra denne. Grav 7 målte ca. 0,35 m i bredde og ca. 0,25 m i dybde i profil.

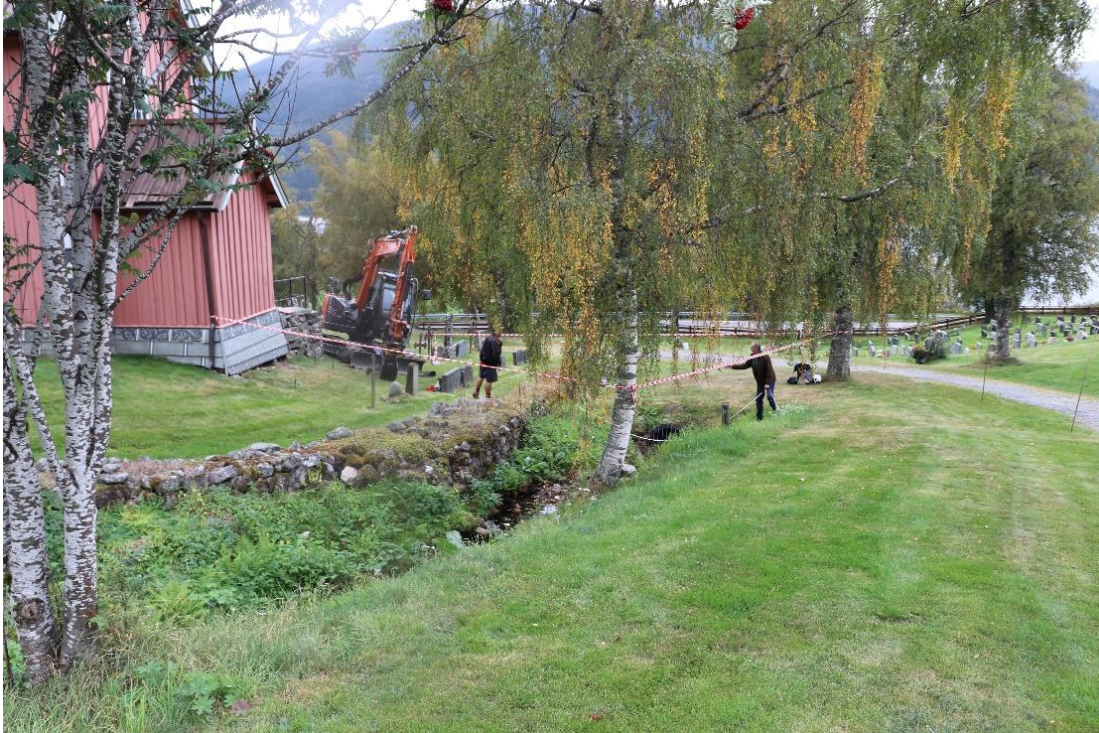
Figur 12. Arbeidsbilde. Markering av feltet som skal graves vest for bekken. Foto Cf53950_NIKU_0025.jpg.

I feltet vest for bekken, i sikringssonen til det middelalderke kirkestedet, ble det åpnet en sammenhengende grøft der pilarene skal nedsettes. Grøften målte ca. 4,6 m x 1,6 m. Dybde på grøften var 1,15 – 1,3 m. Skråningen ned mot bekken bestod av store stein. Steinene tolkes som stabiliserende utfyllingsmasser fra da kirkegården ble utvidet og veien anlagt. Innenfor steinene var det gråbrun sandjord og rødgul undergrunn. Det ble ikke påtruffet automatisk fredede kulturminner i denne grøfta.

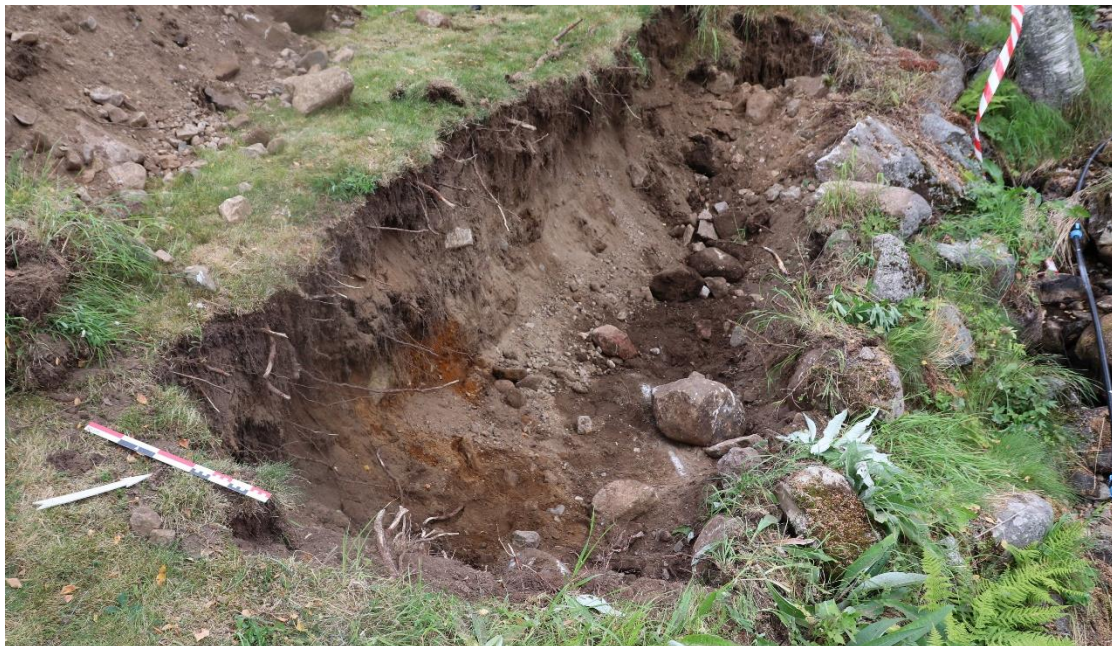
Figur 13. Felt i sikringssonen, mot nord. Foto Cf53950_NIKU_0024.jpg.
