Notat for NIKU si arkeologiske gransking v/Halsnøy klosteranlegg, Kvinnherad kommune, Vestland fylke, kulturminne-id. 64166-4

Sunnhordland Museum søkte om graving for grasarmering langs med nord- og vestfløya ved Halsnøy kloster. Klosteret er eit augustinarkloster frå mellomalder og skal i følgje ei 1500-talskjelde vere grunnlagt av Erling Skakke i samband med kroninga av sonen Magnus i 1163. Klosteranlegget er freda jf. Lov om kulturminne av 9. juni 1978.

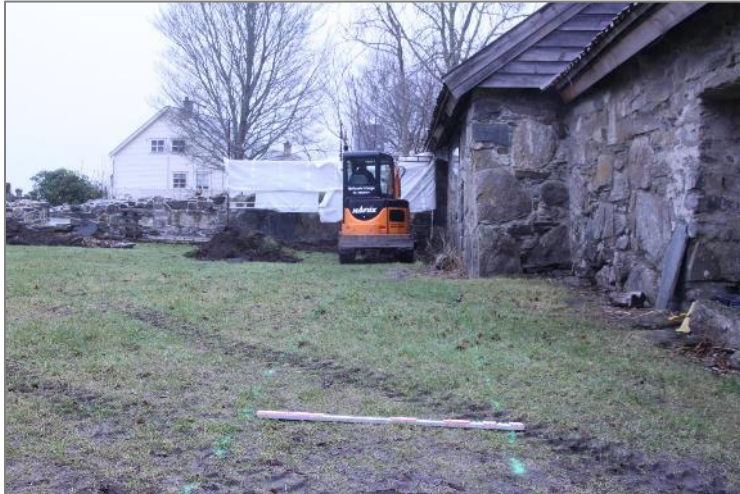
Fotonummer	Navn	Beskriving	Fotograf	Dato	Motiv	Sett mot
IMG_5320	Tiltaksområdet før graving	Biletet viser terreng foran nord- og vestfløya før graving.	KLO	01.03. 2021	Oversikt	NV
IMG_5322	Grøft langs vestfløy	Biletet viser grøfta langs vestfløya grave til full djupleik 12 cm.	KLO	01.03. 2021	Oversikt	NØ
IMG_5323	Grøft langs vestfløy	Biletet viser grøfta langs vestfløya grave til full djupleik 12 cm (nordfløya i bakgrunnen).	KLO	01.03. 2021	Oversikt	NØ
IMG_5324	Nordaust-del av grøfta langs vestfløya	Biletet viser steinete grunn i nordaustenden av grøfta langs vestfløya (hjørne).	KLO	01.03. 2021	Nærbilete	NØ
IMG_5325	Nordvest-del av grøfta langs vestfløya	Biletet viser steinete grunn i nordvestenden av grøfta langs nordfløya (hjørne). Steinheller foran dørøpning i nordfløy i forgrunnen.	KLO	01.03. 2021	Nærbilete	NV
IMG_5327	Steinheller foran nordfløya	Biletet viser steinheller foran dørøpning i nordfløya.	KLO	01.03. 2021	Nærbilete	NØ

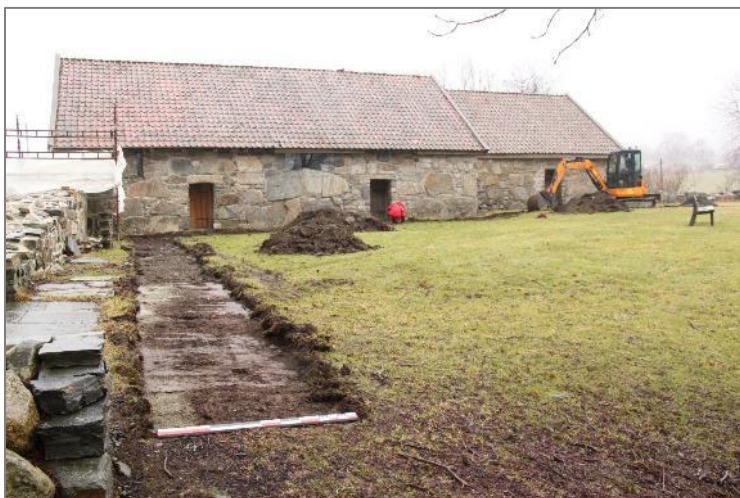
IMG_5323

Omfanget av det arkeologiske arbeidet var så lite at det blei utført forenkla dokumentasjon med beskriving, foto og manuell innmåling. Gravearbeidet blei utført 1.3.2021 innafor avtalt omfang 37 x 1 m i plan og inntil 12 cm i djupn. Det vart ikkje gjort arkeologiske funn, men nokre steinheller som låg rett under grastorva blei reinsa fram framfor døra i nordfløya. Det blei gravd til naturlig sandgrunn på ei ca. 4 m lang strekning søraust for hellene.

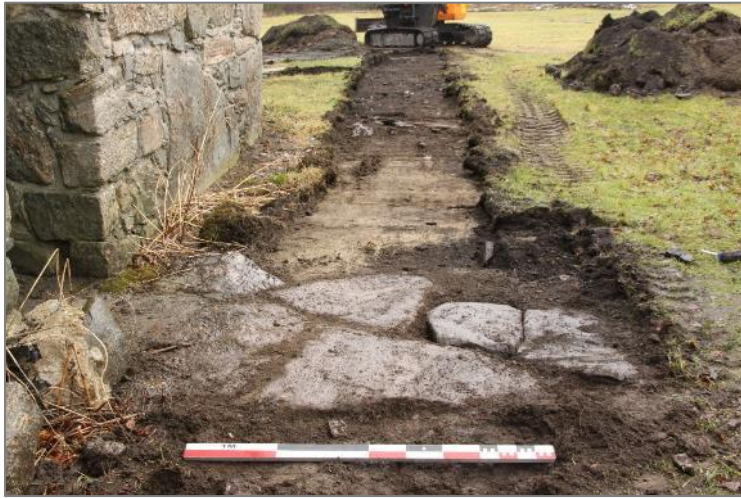
IMG_5331	Parti av grøft langs nordfløya	Bileter viser botnen i grøfta og steinheller i forkant i søraustre halvdel av grøft langs nordfløya.	KLO	01.03. 2021	Nærbilete	SØ
IMG_5335	Grøft langs nordfløya etter graving	Biletet viser ferdig oppgrave grøft langs nordfløya.	KLO	01.03. 2021		NV
IMG_5337	Parti av grøft langs nordfløya	Biletet viser søraustenden av grøfta langs nordfløya.	KLO	01.03. 2021		SØ
IMG_20210 302_134126 _1	Grøft langs nordfløya under tildekking	Biletet viser tildekking med grus og grasarmering.	KLO	01.03. 2021		NV
