KOMPETANSE- OG KUNNSKAPSBEHOV FOR BEVARING AV NORSKE KALKMALERIER I MIDDELALDERKIRKENE

Tittel kompetanse- og kunnskapsbehov for bevaring av norske kalkmalerier i middelalderkirkene [Erne]	Rapporttype/nummer NIKU Rapport 111	Publiseringsdato 27.12.2021
	Prosjektnummer 1022008-03	Sider 23
	Avdeling Konservering	Tilgjengelighet Åpen
Forfatter(e) Kaun, Susanne	ISSN 1503-4895 ISBN 978-82-8101-256-1	Periode gjennomført 2021
	Forsidebilde Utsnitt fra kalkmaleriene i koret i Dale kirke, Luster. Foto: Susanne Kaun

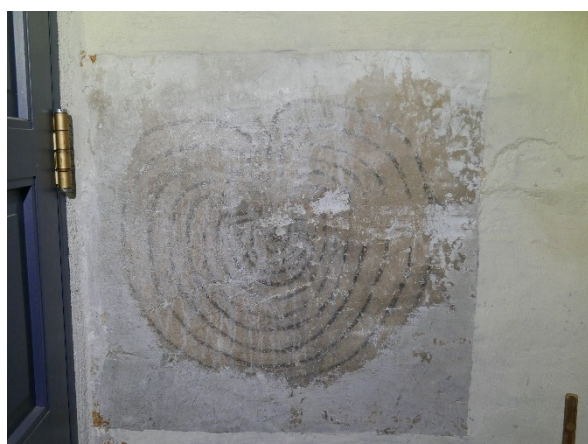
Figur 3: Labyrint malt i smyget ved søndre portal av Slidredomen i Valdres. Foto: Susanne Kaun

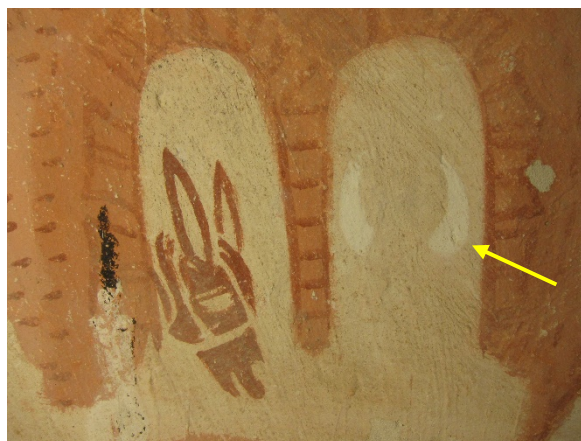
Figur 5: Detalj fra kalkmaleriene i Moster gamle kirke i Vestland. Oksehodet ved Jesu-fødsel-motivet er falmet, og kun hornene er igjen (pil). Foto: Susanne Kaun

Ofte er det i dag kun røde, brune og sorte farger som preger maleriene, og dagens farger samsvarer derfor som regel ikke med den opprinnelige polykromien. Gjennom NIKUs arbeid med kalkmaleriene har vi erfart at deler av kalkmaleriene har blitt utført i lite stabile pigmenter (trolig organiske fargestoffer), slik at disse har bleknet med tiden.³⁰ Det er påvist omdanning av det røde blypigmentet mønje til i en sort blyforbindelse,³¹ og det blå pigmentet azuritt er observert i en grønn omdanning.³²

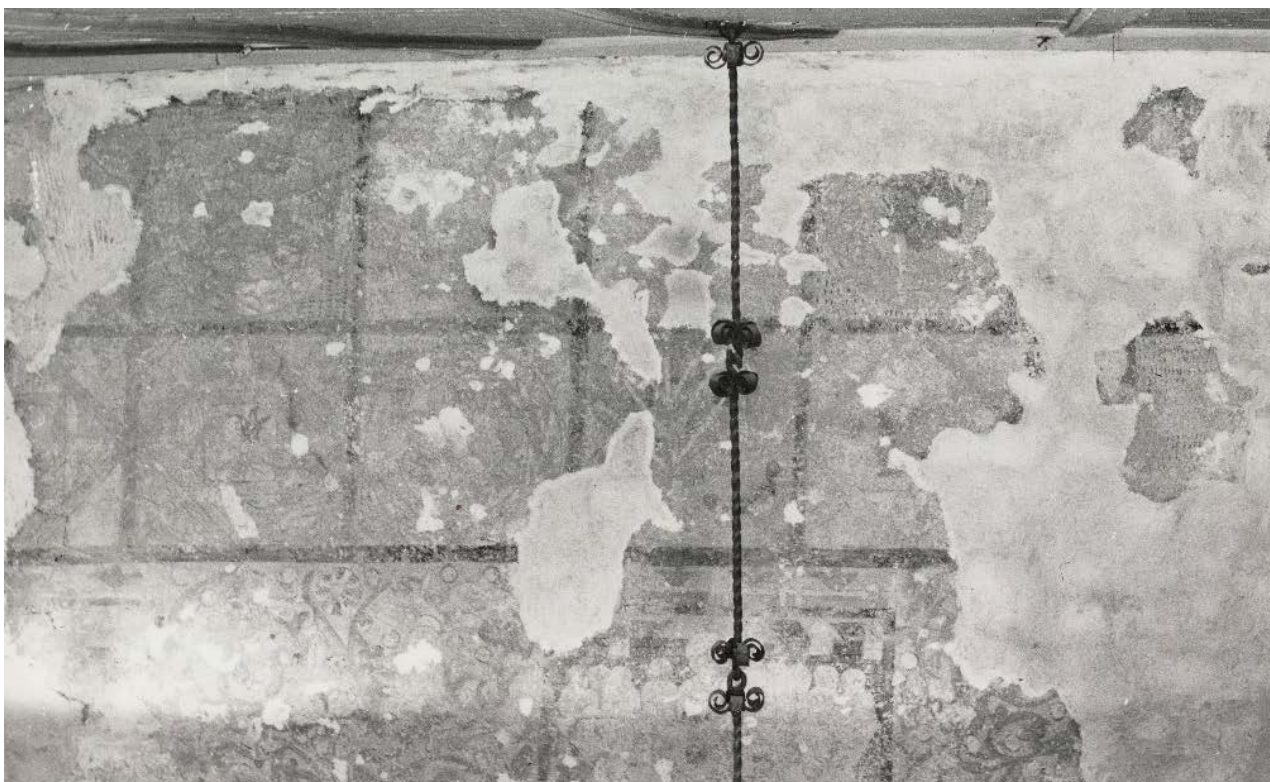
Figur 6: Arkivbilde fra avdekket dekor i Enebakk kirke. Dekoren er fragmentarisk bevart.
Foto: Bakken, Riksantikvarens arkiver (RAA).

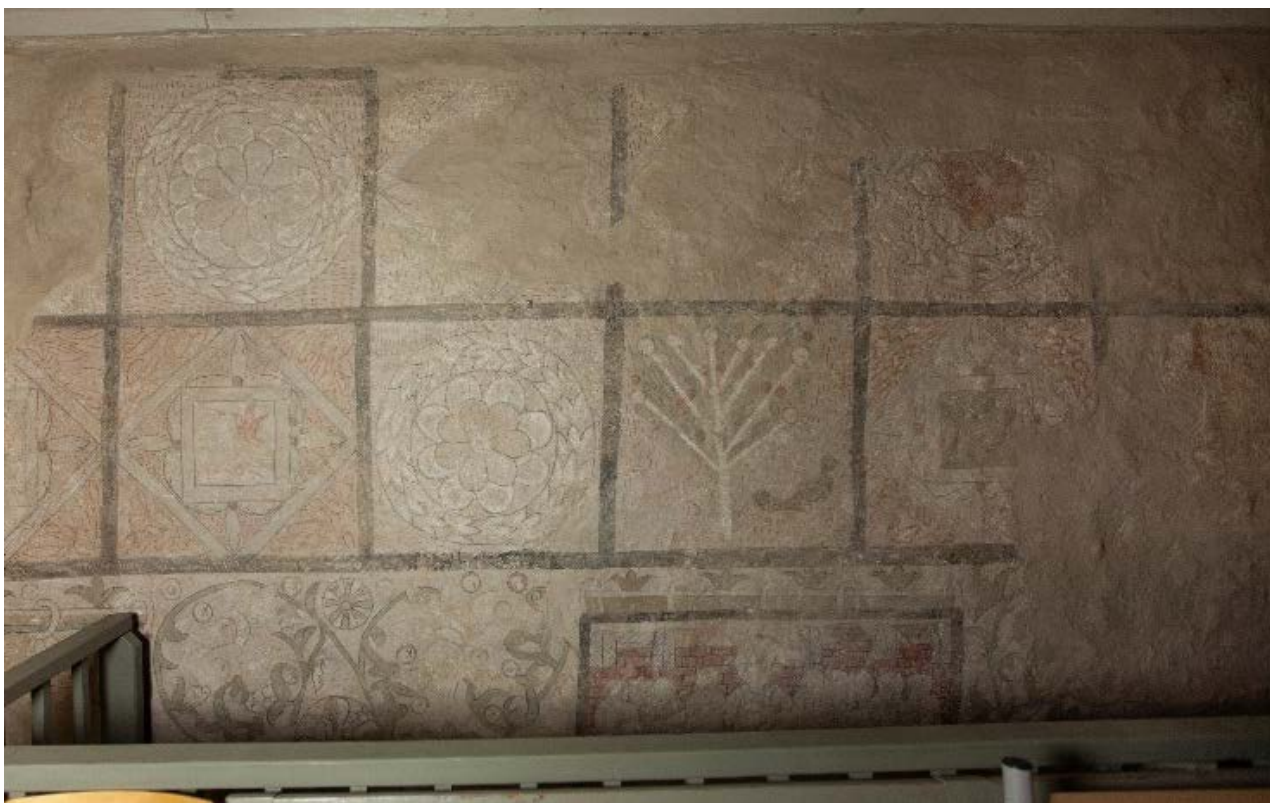
Figur 7: Samme utsnitt som i bilde Figur 6 slik det fremstår i dag. Mye av dekoren er blitt malt opp under restaureringen på 1960-tallet. Foto: Susanne Kaun

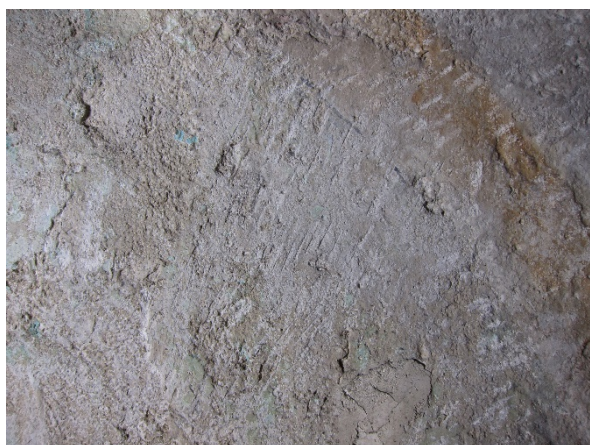
Figur 8: Typiske hakkspor etter avdekningen. Nes kirke i Telemark. Foto: Susanne Kaun

Avdekningene har ofte blitt utført nokså hardhendt, og ved bruk av en såkalt avdekningshammer, en metode som i flere tilfeller har etterlatt tydelige hakkspor i overflaten. Man kan også lese at avdekninger har ført til omfattende tap av originalmaling.³⁴ Konserverings- og restaureringsmetoden varierte fra de ulike konservatorene. Mens Erdmann og Hauglid var mer tilbakeholdende hva gjaldt retusjeringer og tilføyinger, har andre konservatorer gått betydelig lengre, og flere kalkmalerier bærer preg av omfattende retusjeringer og suppleringer. Flere steder er kalkmalerier fra ulike perioder avdekket slik at motivene står ved siden av hverandre, til dels uten at man kan forstå hva som hører til hva. Avdekningene og de tidligere konserveringer og restaureringer er ofte begrenset dokumentert, og konservatorene har skrevet lite om hvilke materialer eller teknikker som er blitt brukt for behandling.

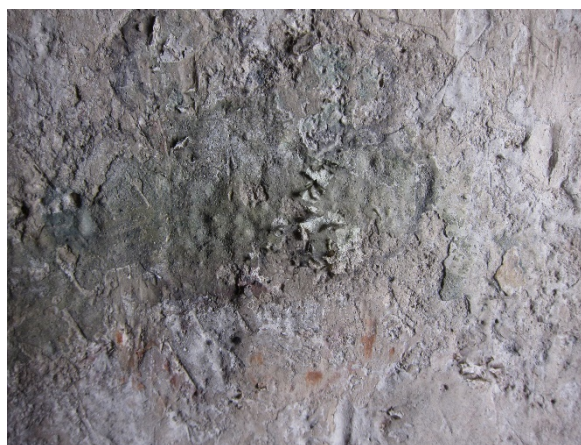
Figur 9: Oppskallinger. Nes kirke i Telemark. Foto: Susanne Kaun

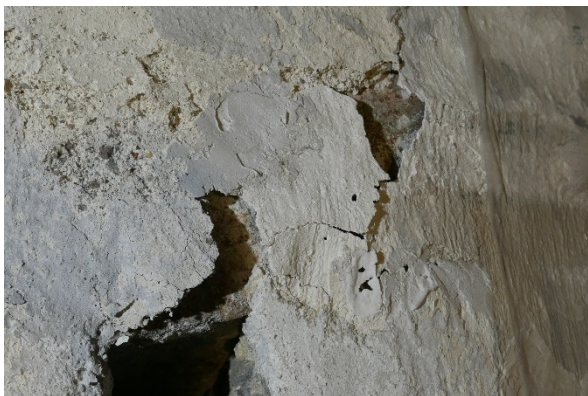
Figur 10: Løse kalkslemmingslag. Tingvoll kirke.
Foto: Susanne Kaun

Typiske skader vi kan finne på de norske kalkmaleriene er sprekker, bom, løs puss, utfall, løs kalkslemming og løs maling. Ved enkelte kalkmalerier er det observert saltskader. Det mest dramatiske tilfelle av saltskadete kalkmaleriene finner vi i Tingvoll kirke, som er under utredning.

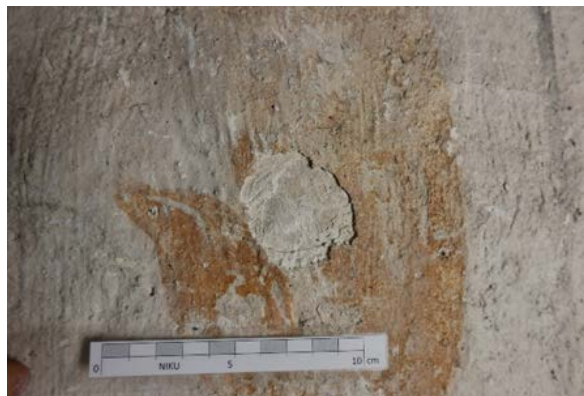
Figur 11: Pussutfall. Enebakk kirke. Foto: Susanne Kaun

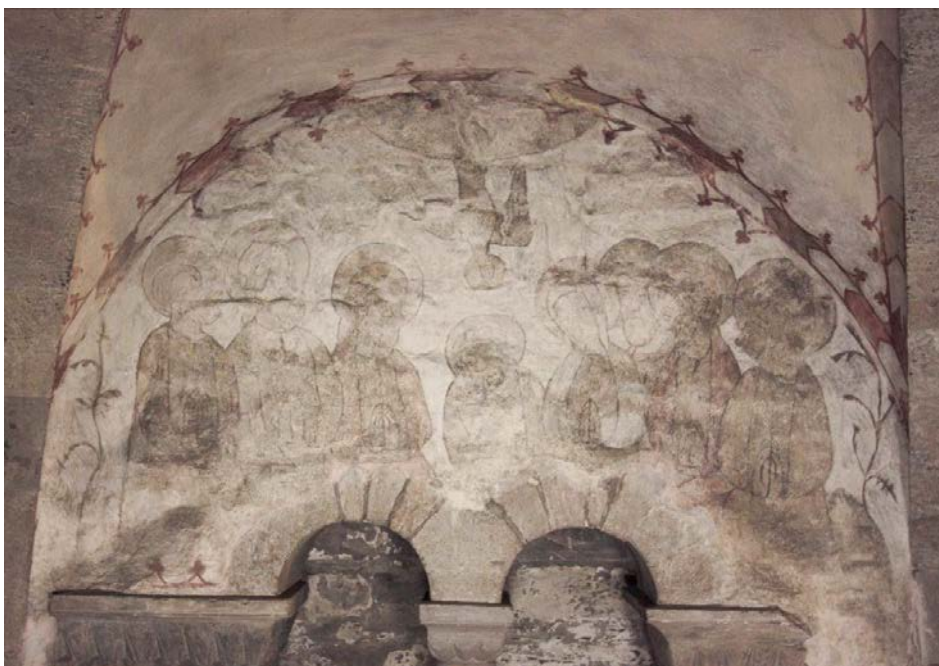
Figur 12: Figurene er tidligere blitt behandlet med et konsolideringsmiddel, som har mørknet over tid, og dekoren er vanskelig å lese. Mariakirken i Bergen.
Foto: Susanne Kaun

Gjennom NIKUs arbeid med kalkmalerier har vi også erfart at det er brukt en del uegnede materialer ved tidligere restaureringer, og som har ført til skader, eller kan potensielt føre til skader. Slike materialer er f.eks. gips, særlig når det er brukt til injeksjoner som f. eks i Enebakk kirke.⁴⁰ Ved sistnevnte kommer i tillegg utfordringen å finne en egnet injeksjonsmørtel for nye reparasjoner, da kommersielle spesial-injeksjonsmørtler ikke er kompatible med gips. Ved flere tilfeller har det blitt brukt et konsolideringsmiddel som over tid har ført til avskallinger, og som har mørknet. Et typisk eksempel på det er kalkmaleriene i skipet i Mariakirken i Bergen⁴¹ og Nes kirke.⁴²

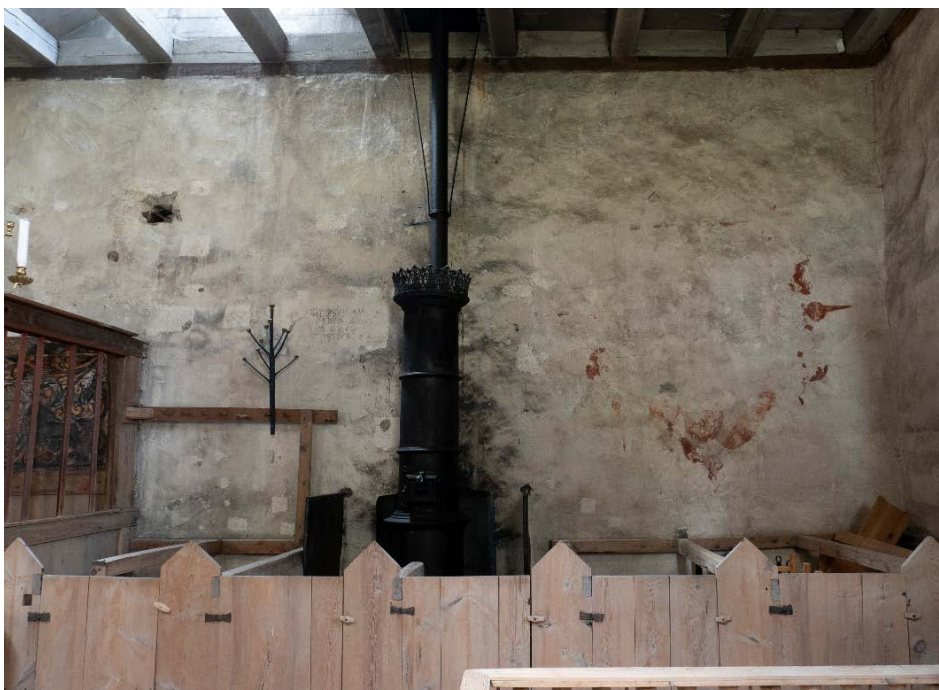
Figur 13: Veggoverflatene og kalkmalerifragmenter i Eidfjord gamle kirke er svært tilstøvet og skitten. Foto: Susanne Kaun

Det er observert at kalkmaleriene og kirkens romskall (dvs. alle overflater som omgir et rom) i flere kirker er meget tilstøvet og skitten.

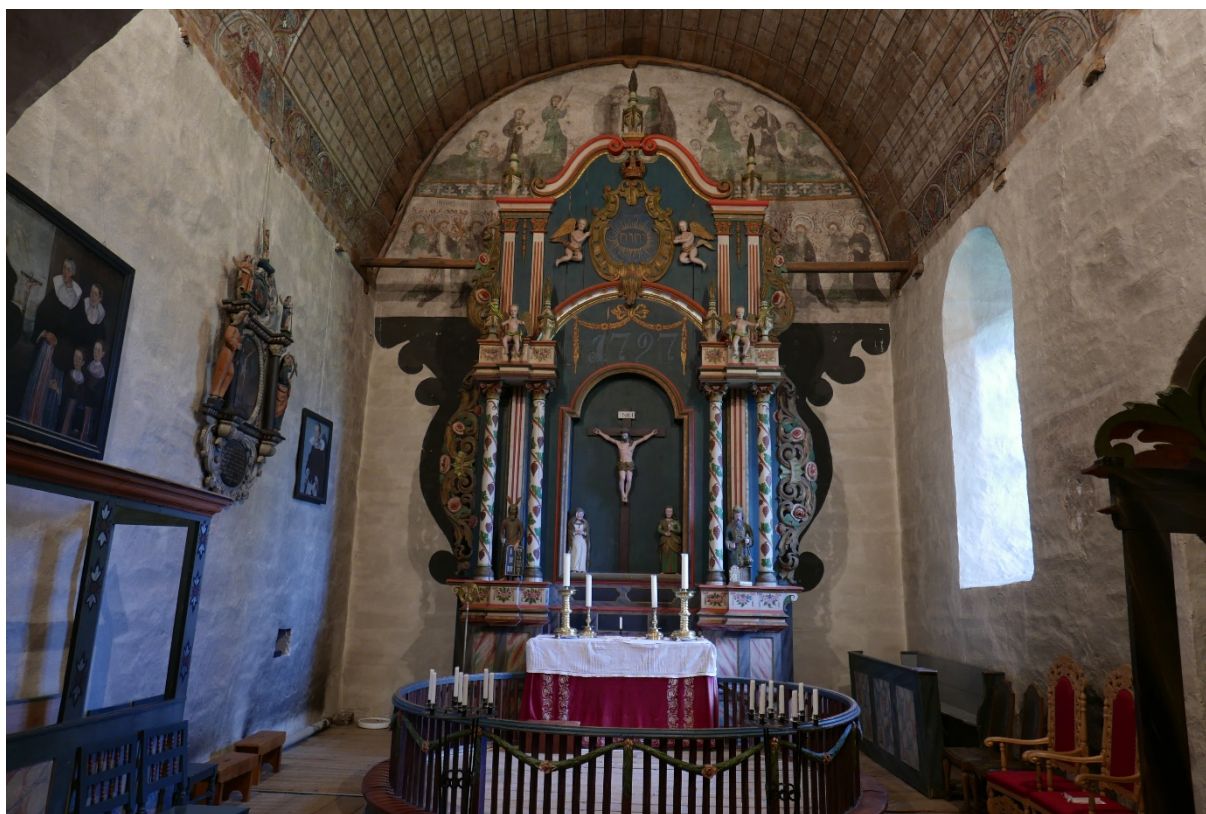
Figur 12: De middelalderske kalkmaleriene i koret i Slidredomen i Valdres er ikke tilgjengelig uten stillas, og det er utfordrende å rigge et stillas bak altertavla. Foto: Susanne Kaun

I de fleste tilfellene vil det være behov for stillas for både en enkelt tilstandsvurdering, et større forprosjekt og behandling. Stillas kan være krevende å skaffe i avsidesliggende kirker, og riggingen av stillas i kirkene kan ofte være utfordrende, fordi det er trangt og inventaret er sårbart. Selve kalkmaleriene er også sårbare for støt. Stillasene må være frittstående, og kan ikke forankres i murveggene. Rigging av stillas i kirkene krever spesiell aktsomhet. Ofte kan snekrete trestillaser eller bruk av plattinger være bedre løsninger enn modulstillaser i stål/aluminium. I tillegg kan stillaser utgjøre en betydelig kostnadsfaktor.
