## TA 2019/12 DOMKIRKEGÅRDEN

Arkeologisk forundersøkelse i forbindelse med etablering av nytt gjerde på Domkirkegården, Trondheim

Tittel TA 2019/12 Domkirkegården Arkeologisk forundersøkelse i forbindelse med etablering av nytt gjerde på Domkirkegården, Trondheim	Rapporttype/nummer NIKU Oppdragsrapport 60/2019	Publiseringsdato 28.08.2019
	Prosjektnummer 1021476	Oppdragstidspunkt 27.-28.05.2019
	Forsidebilde Tiltaksområdet sett mot NØ. Da62829_NIKU_03	
Forfatter(e) Rostad, Synne Husby	Sider 23	Tilgjengelighet Åpen
	Avdeling Arkeologi

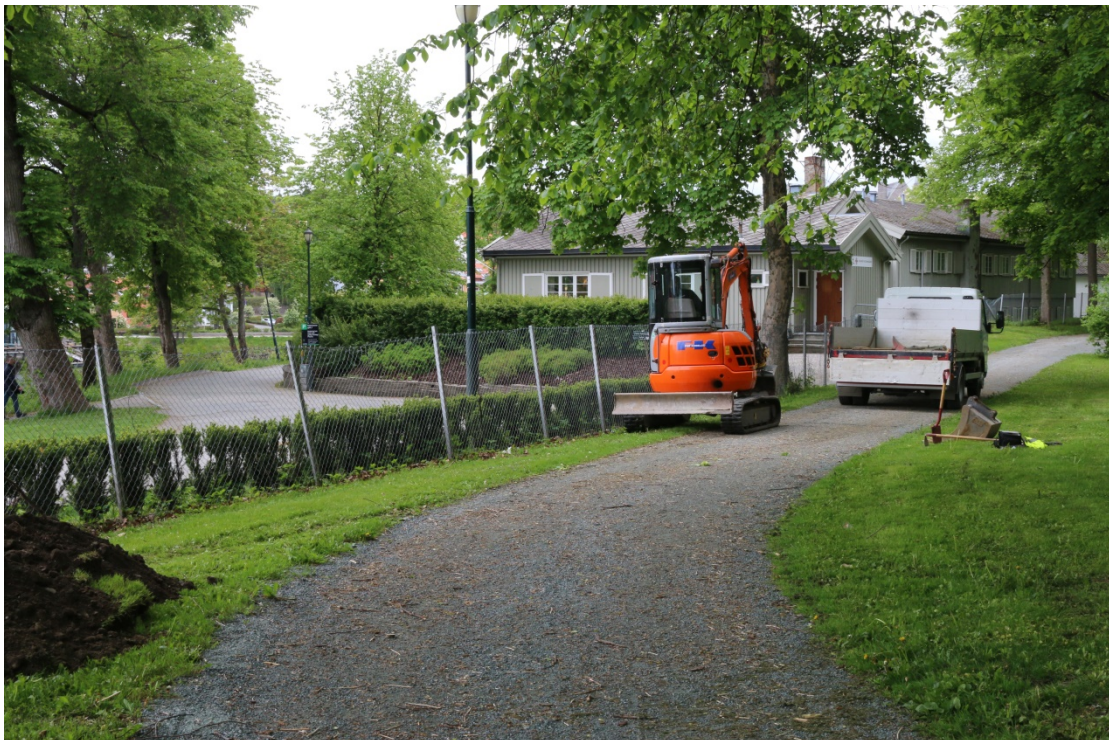
Figur 2. Før graving av den sørligste sjakten. Da62829\_NIKU\_02.

Fotokort_id	Filnavn	Motiv	Sett mot	Fotograf	Dato
387808	Da62829_NIKU_01.tif	Oversiktsbilde over undersøkelsesområdet	NNV	Synne Husby Rostad	28.05.2019
387809	Da62829_NIKU_02.tif	Oversiktsbilde over undersøkelsesområdet	SØ	Synne Husby Rostad	28.05.2019
387810	Da62829_NIKU_03.tif	Oversiktsbilde over undersøkelsesområdet	Ø	Synne Husby Rostad	28.05.2019
387811	Da62829_NIKU_04.tif	Steinsatt kum i den nordligste sjakten. Med 1 m målestokk.	S	Synne Husby Rostad	28.05.2019
387812	Da62829_NIKU_05.tif	Steinsatt kum. Med 40 cm målestokk.	N	Synne Husby Rostad	28.05.2019
387813	Da62829_NIKU_06.tif	Steinsatt kum. Noen av steinene som var brukt var tilhugde kleberstein. Med 40 cm målestokk.	V	Synne Husby Rostad	28.05.2019
387814	Da62829_NIKU_07.tif	Steinmur i den nordre sjaktens østre profilvegg. Muren ligger på ca. 40 cm dybde. Målestokk 40 cm.	Ø	Synne Husby Rostad	28.05.2019
387815	Da62829_NIKU_08.tif	Sjakten etter opprensing, sett mot N. Steril undergrunn nærmest i sørenden av sjakten. Delvis skjult inntil profilens østside går en langsgående steinmur.	N	Synne Husby Rostad	28.05.2019

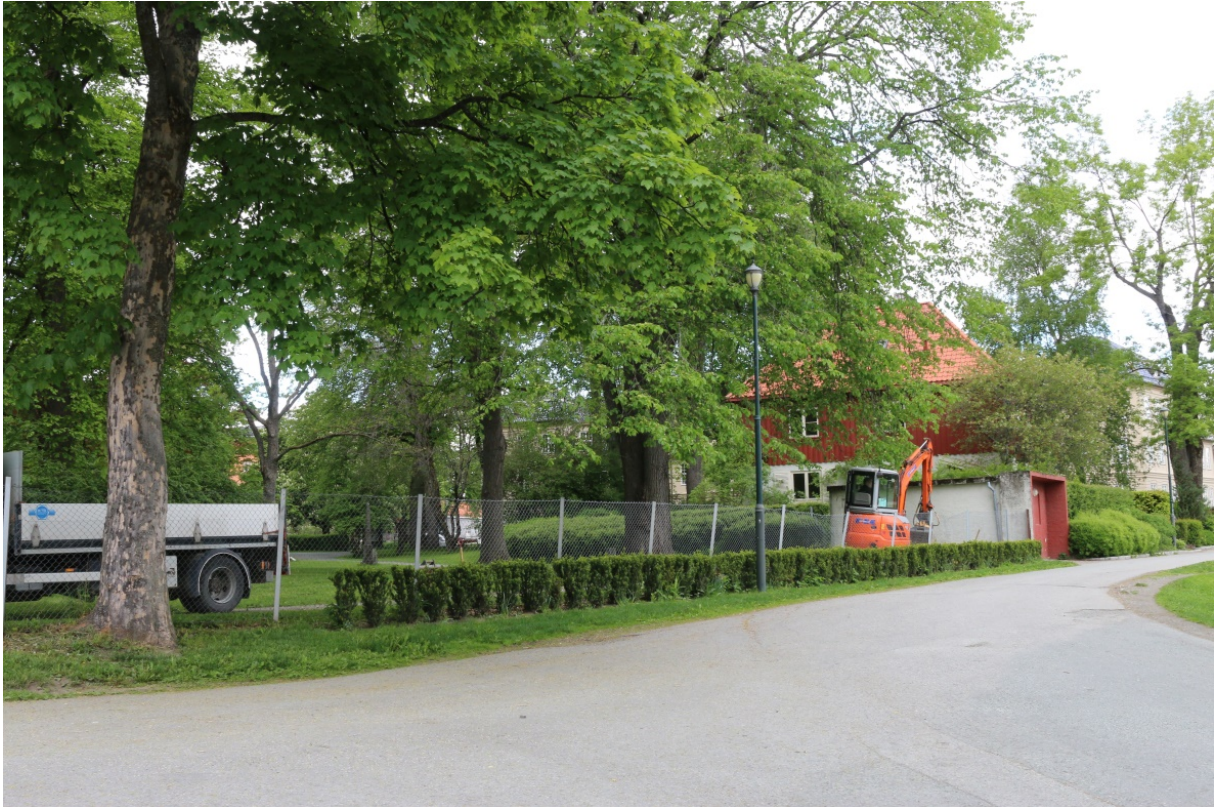
**Figur 5. Før graving av den nordligste sjakten. Sjaktens nordende ble lagt et par meter sør for Bispeboligens garasje. Da62829\_NIKU\_01.**

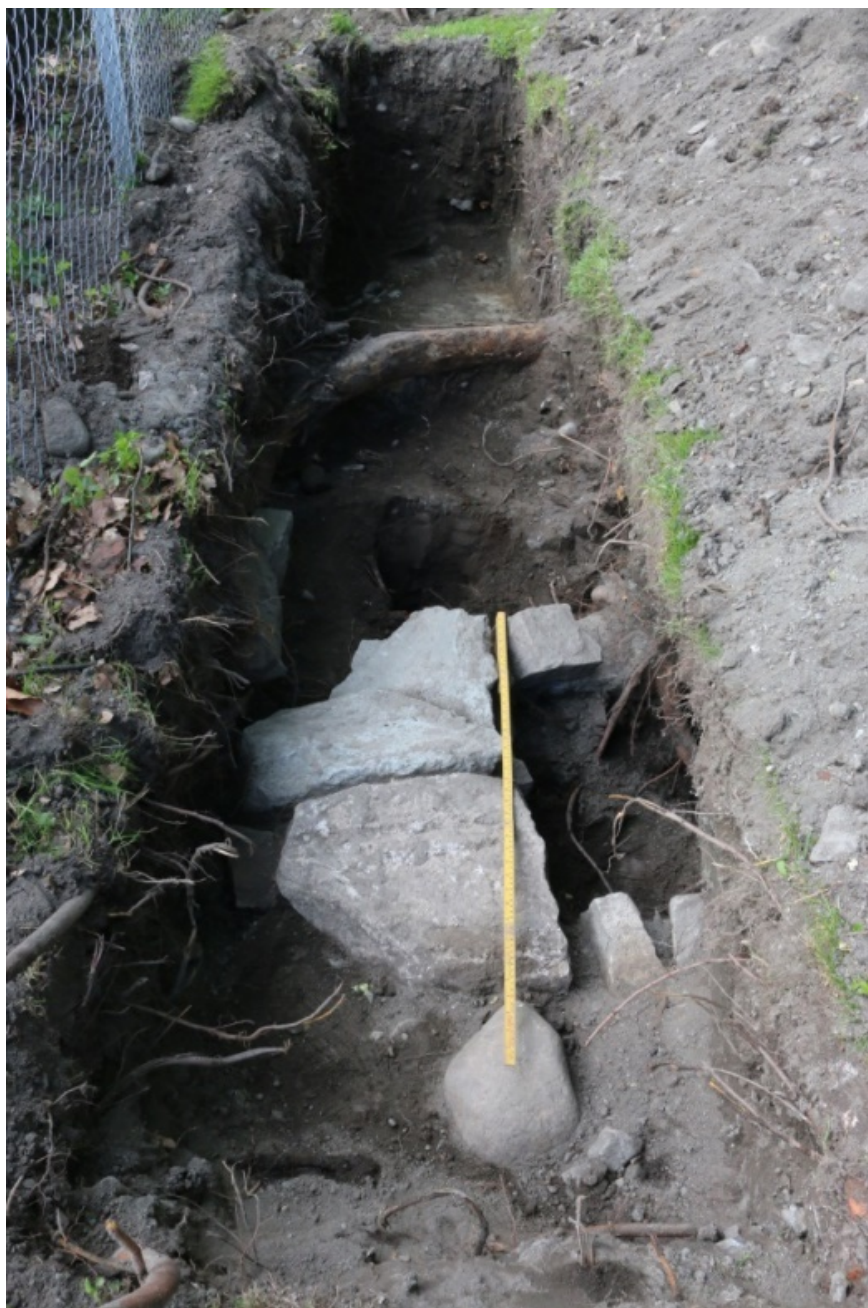
Figur 6. Steinsatt kum. Med 1 m målestokk. Da62829\_NIKU\_04.

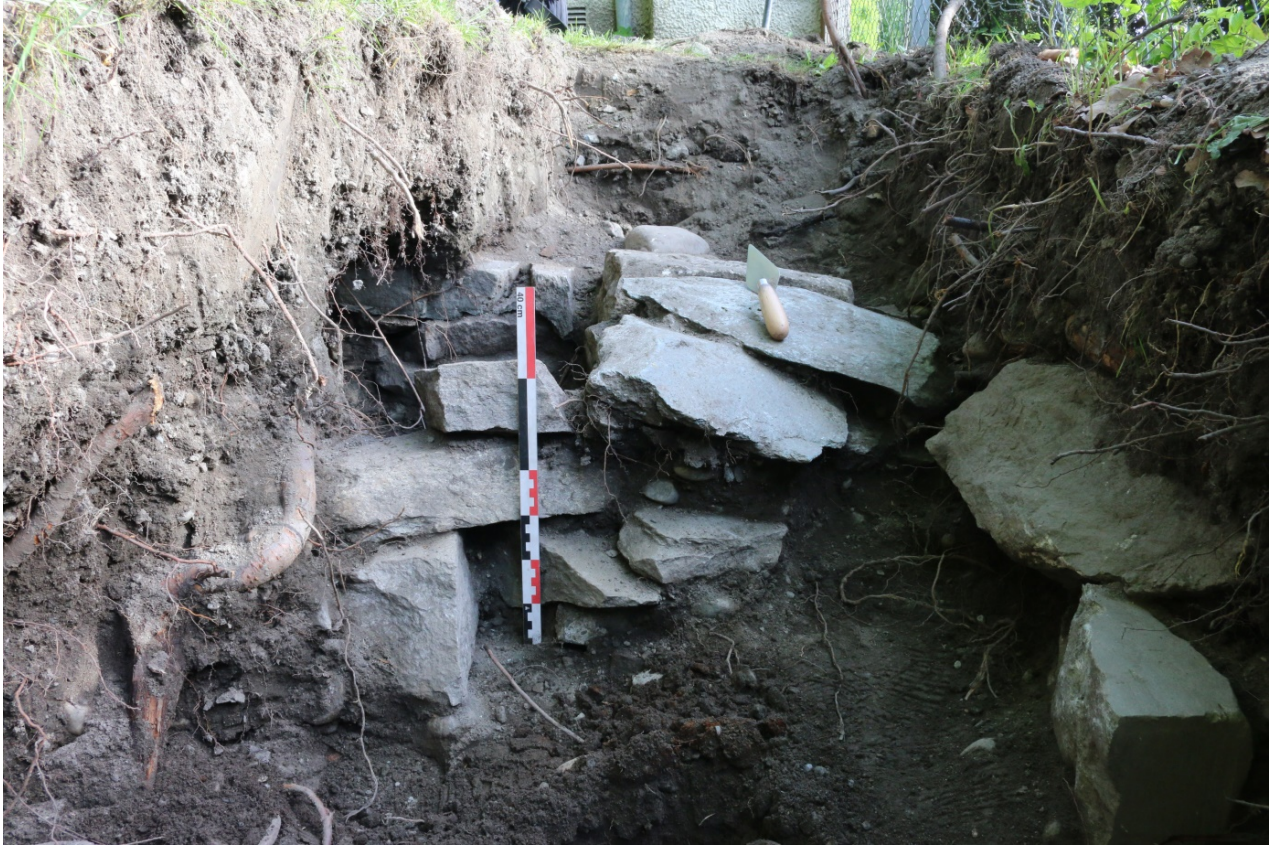
Figur 7. Steinsatt kum sett mot nord. Med 40 cm målestokk. Da62829\_NIKU\_05.

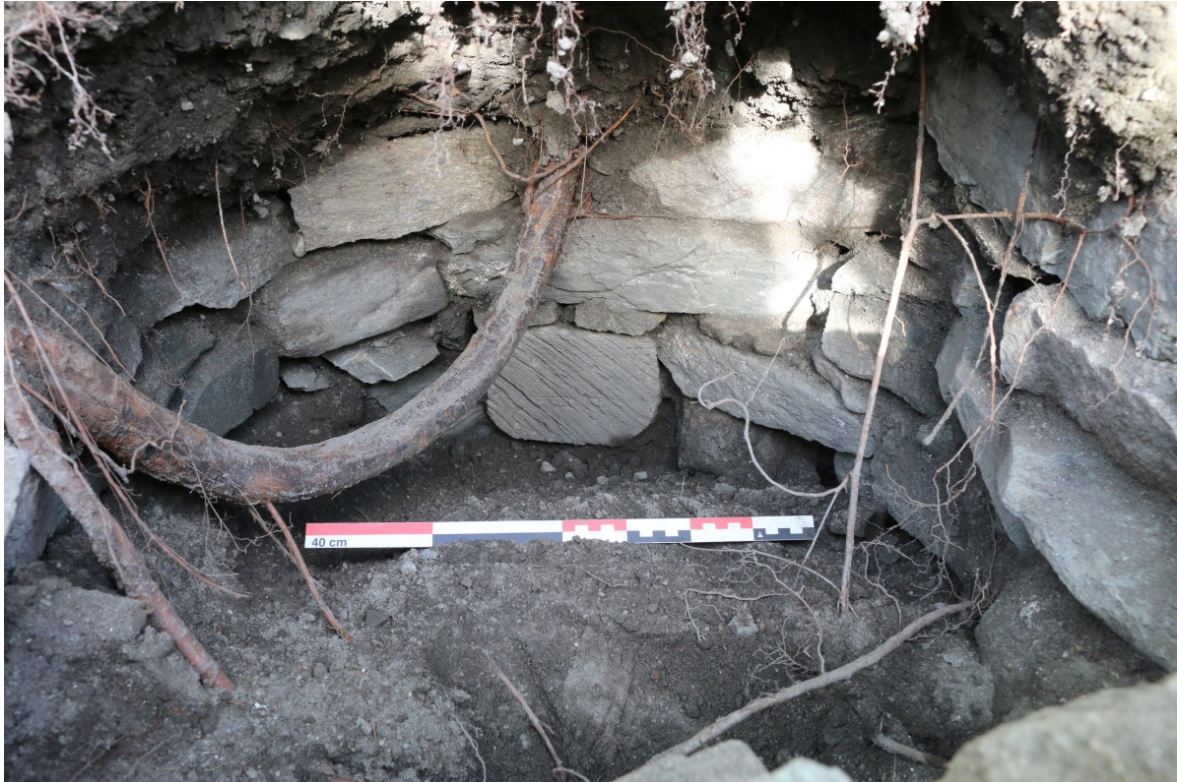
Figur 8. Steinsatt kum. Enkelte av steinene som var brukt var tilhugde kleberstein. Med 40 cm målestokk. Da62829\_NIKU\_06.

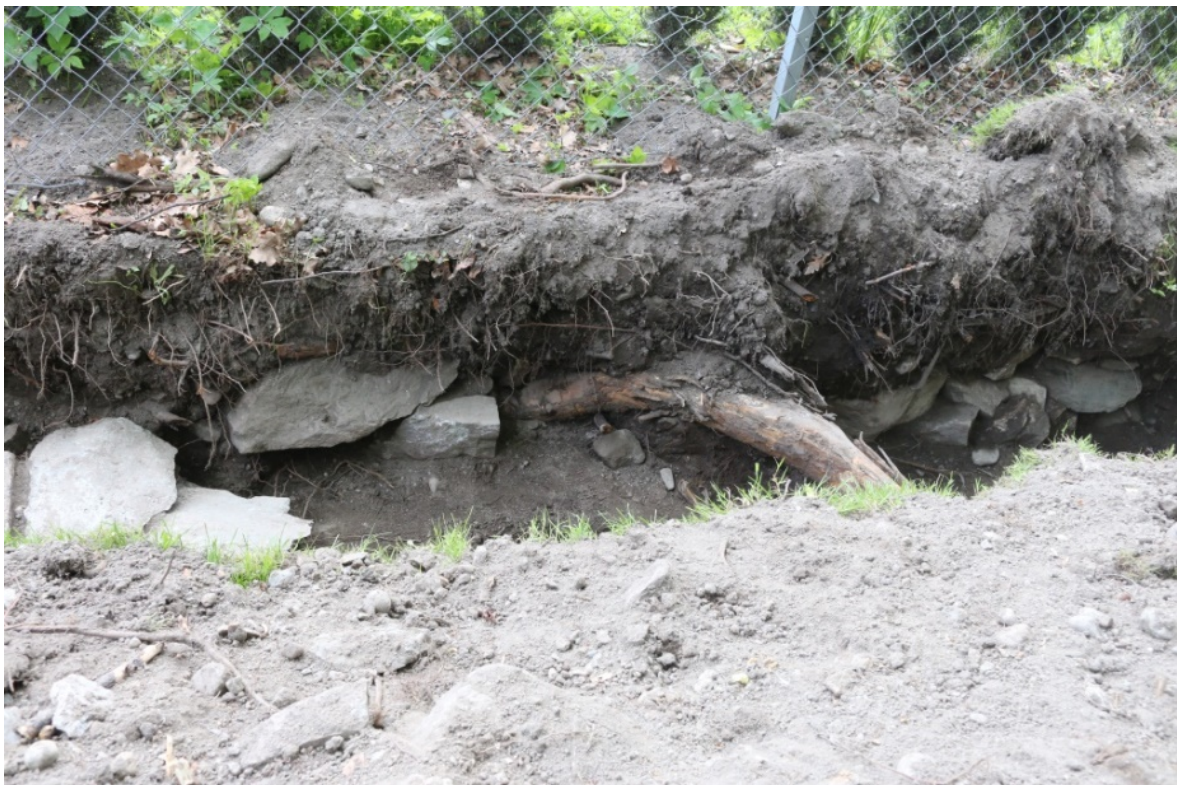
Allerede i det første skuffetaket dukket det opp store steiner i sjaktens nordende. Sanden rundt steinene kollapset etter hvert inn i hulrom i profilen, noe som ga en indikasjon på en større steinkonstruksjon skjult under overflaten. Den første synlige delen av steinkonstruksjon lå rundt 40 cm under torva. Det ble gravd forsiktig rundt steinene, men uten at steril grunn og/eller kulturlag ble observert i denne delen av sjakten. Her har man antageligvis tidligere gravd rundt konstruksjonen og området har over tid blitt gjenfylt med sand og kirkegårdsjord. Halveis i gravingen av sjakten ble det observert en langsgående steinmurrest i sjaktens sørende og østende, også denne lå rundt 40-50 cm under torvoverflaten. Etter opprensing ble muren konstatert til å strekke seg gjennom hele sjaktens lengde. Stikking med jordbor kunne påvise mer stein på begge sider av nåværende gjerdekonstruksjon. Antakeligvis har steinmuren mer enn en meters bredde.

Figur 9. Deler av steinmur i den østre profilveggen i sjakt nord. Steinene ligger på rundt 40 cm dybde. Da62829\_NIKU\_09.

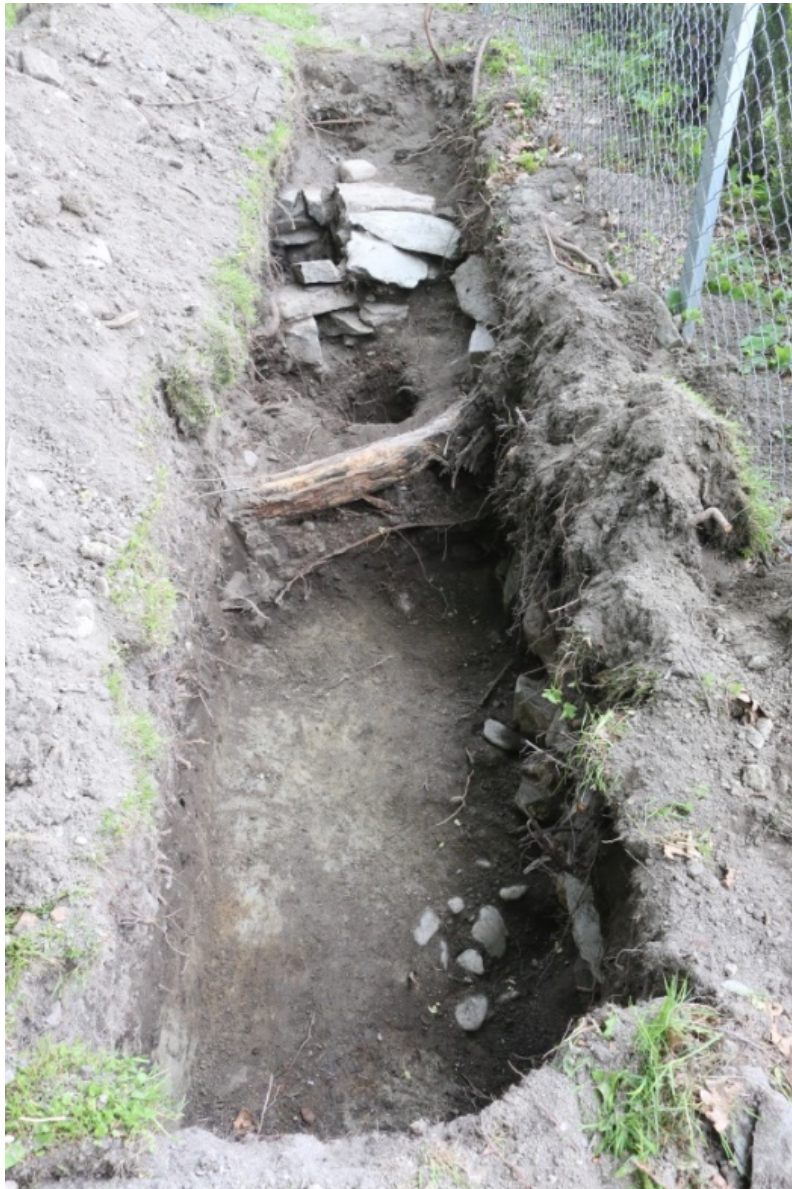
Østenden av sjakten var det eneste området der det var mulig å påvise steril undergrunn, på ca. 75-80 cm dybde. Sterilens utstrekning i sjakta var ca. 60 x 160 cm. Denne besto av blandet lysgrå og grå sand og silt. Videre ble det ikke observert noen lagskiller knyttet til førreformatoriske lag i profilen. Profilen ved besiktelse besto av torv over tørr, gråbrun kirkegårdsjord (siltig sand), iblandet røtter, teglbiter, biter av takstein etc.

**Figur 10. Sjakten etter opprensing, sett mot N. Steril undergrunn nærmest i sørenden av sjakten. Delvis skjult inntil profilens østside går en langsgående steinmur. Da62829\_NIKU\_08.**

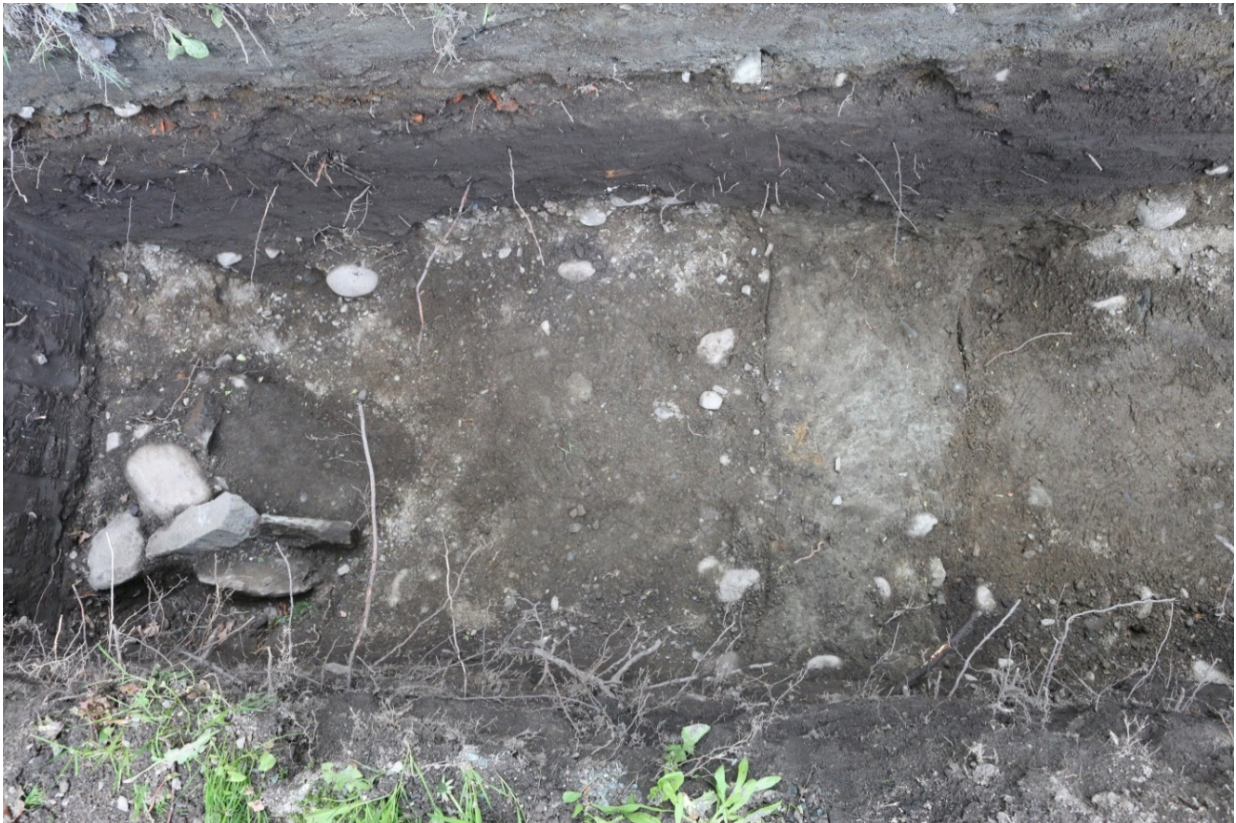
Det ble registrert minst tre ulike strukturer i denne sjakta. Det nivået de ligger på og utformingen kan indikere at det dreier seg om førreformatoriske strukturer.

Figur 11. Sør delen av sjakt sør med stolpehull og grøft i plan. Da62829\_NIKU\_17.

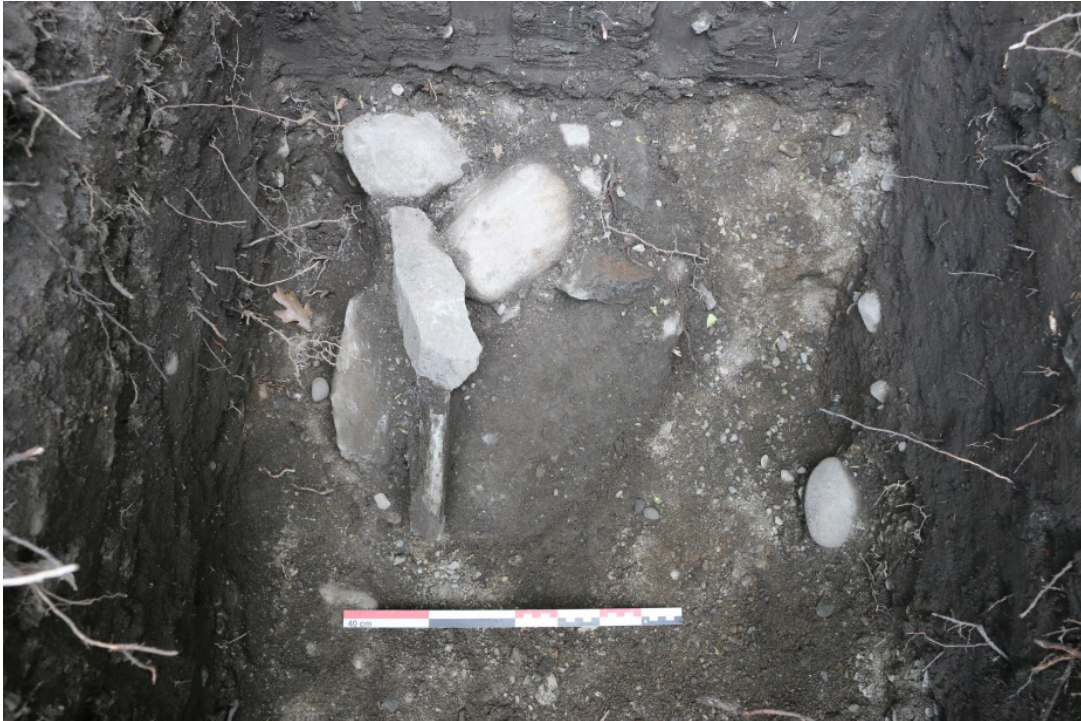
Lengst i sørenden av sjakta, ble det registrert en oval nedgravning, størrelse i plan ca. 40 x 50 cm. Nedgravningen ble tolket til å være et stolpehull med steinskoning, der fyllet besto av løs brun, siltig sand. Det var ikke noe synlig kull, og kuttet hadde en buet nedgravning, dybde ca. 30 cm.

Figur 12. Stolpehull i plan. Da62829\_NIKU\_12.

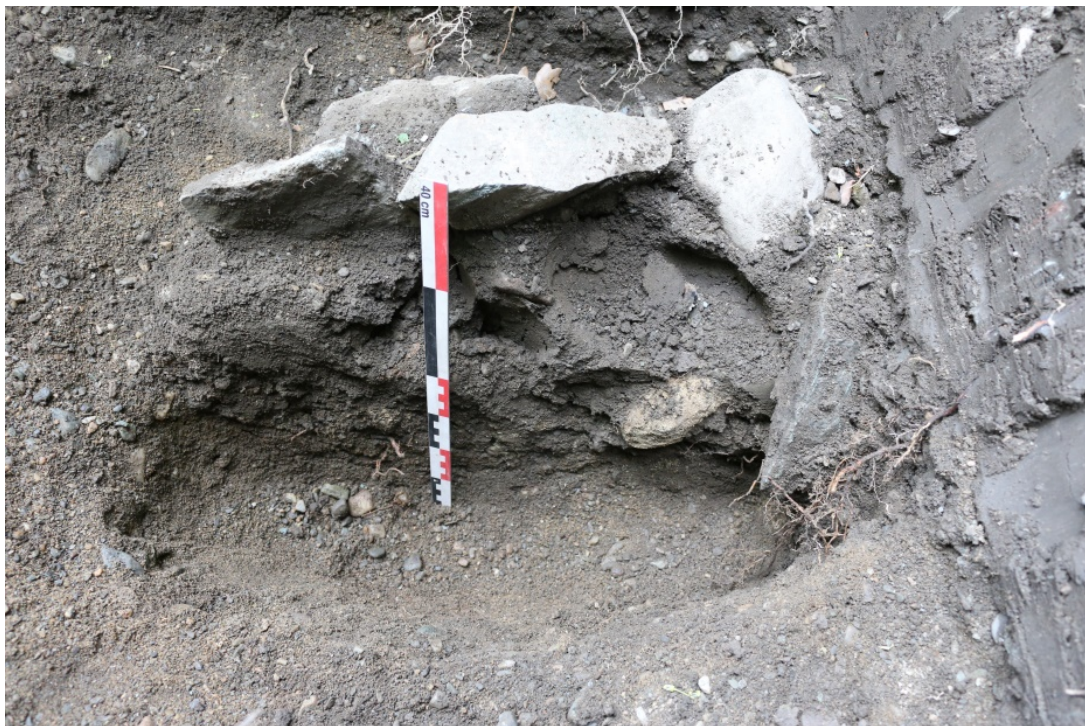
Figur 13. Snittet stolpehull. Med 40 cm målestokk. Da62829\_NIKU\_19.

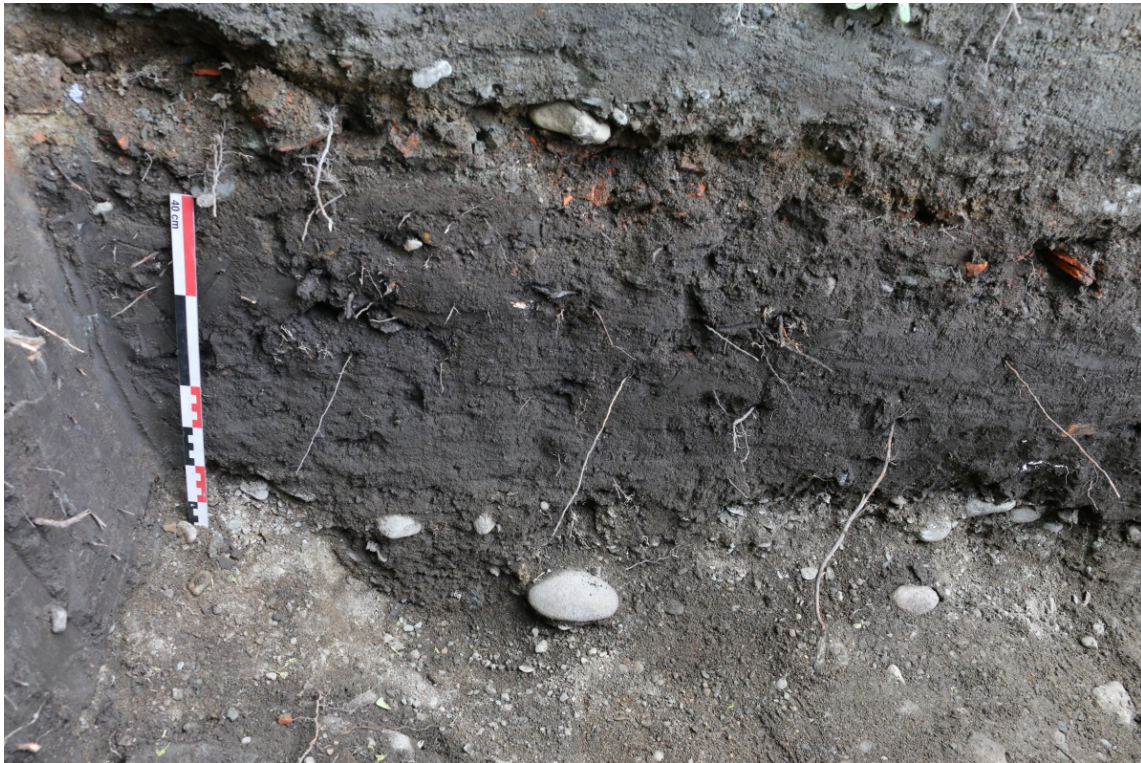
I samme ende som stolpehullet med steinskoning var det en buet nedgravning synlig i profilen mot vest. Stolpehullet ser ut til å være gravd ned i sterilen, rundt 80 cm under overflaten.

Figur 14. Profilen sett mot V. Stolpehullet ser man her som en buet nedgravning gravd ned i steril, dybde ca. 17 cm. Legg merke til fyllet som skiller seg litt ut fra de etterreformatoriske lagene over. Med 40 cm målestokk. Da62829\_NIKU\_15.

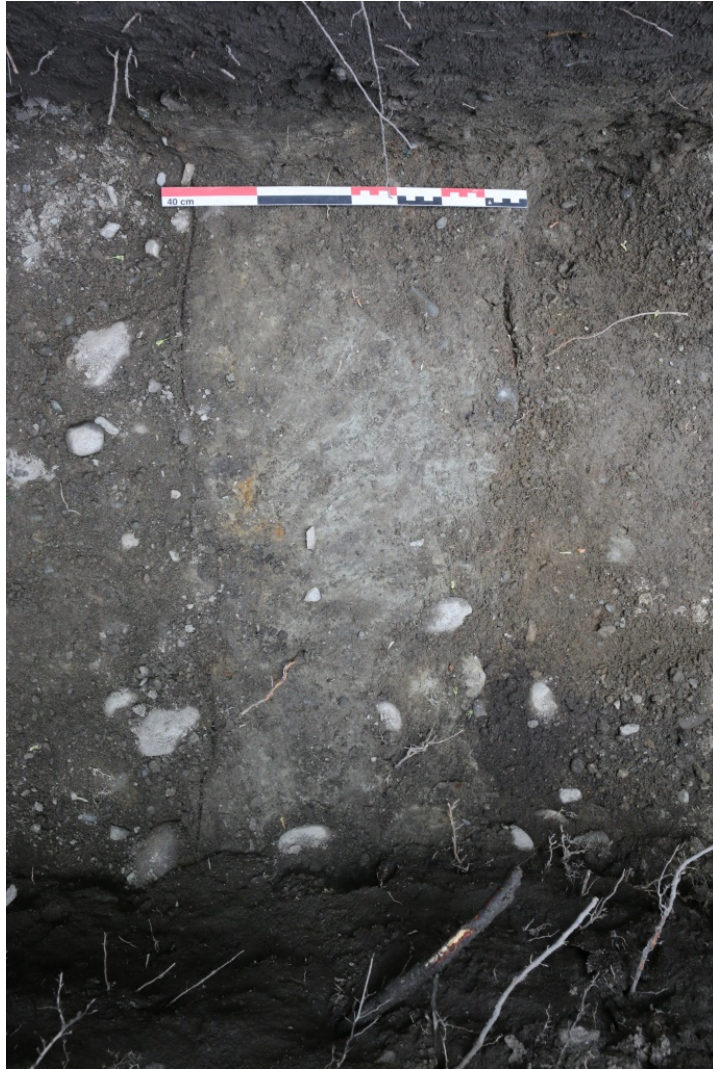
Midt i sjakten skilte det seg ut et lysere område i sterilen som besto av flekkete, lysgrå siltig sand. Strukturen ble snittet, uten at det ble noe klarere om man her har en grøft eller om det er en naturlig utskilt, siltblandet område som ligger over sterilen. Den mulige grøften hadde en svak buet, mulig nedgravning, men ikke noe synlig kull.

Figur 15. Mulig grøft i plan. med 40 cm målestokk. Da62829\_NIKU\_13.

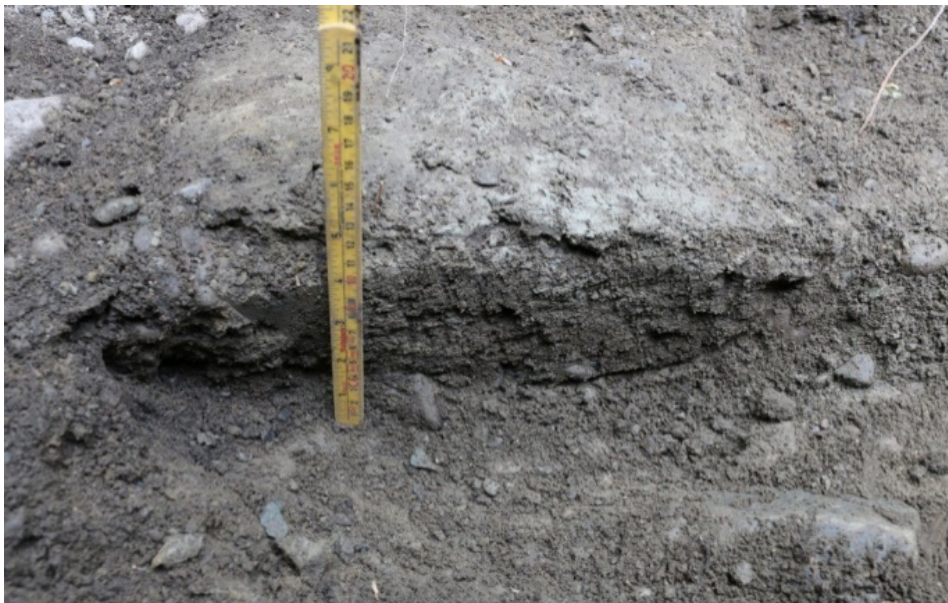
Figur 16. Snitt gjennom den mulige grøften. Dybde ca. 10-11 cm. Da62829\_NIKU\_18.

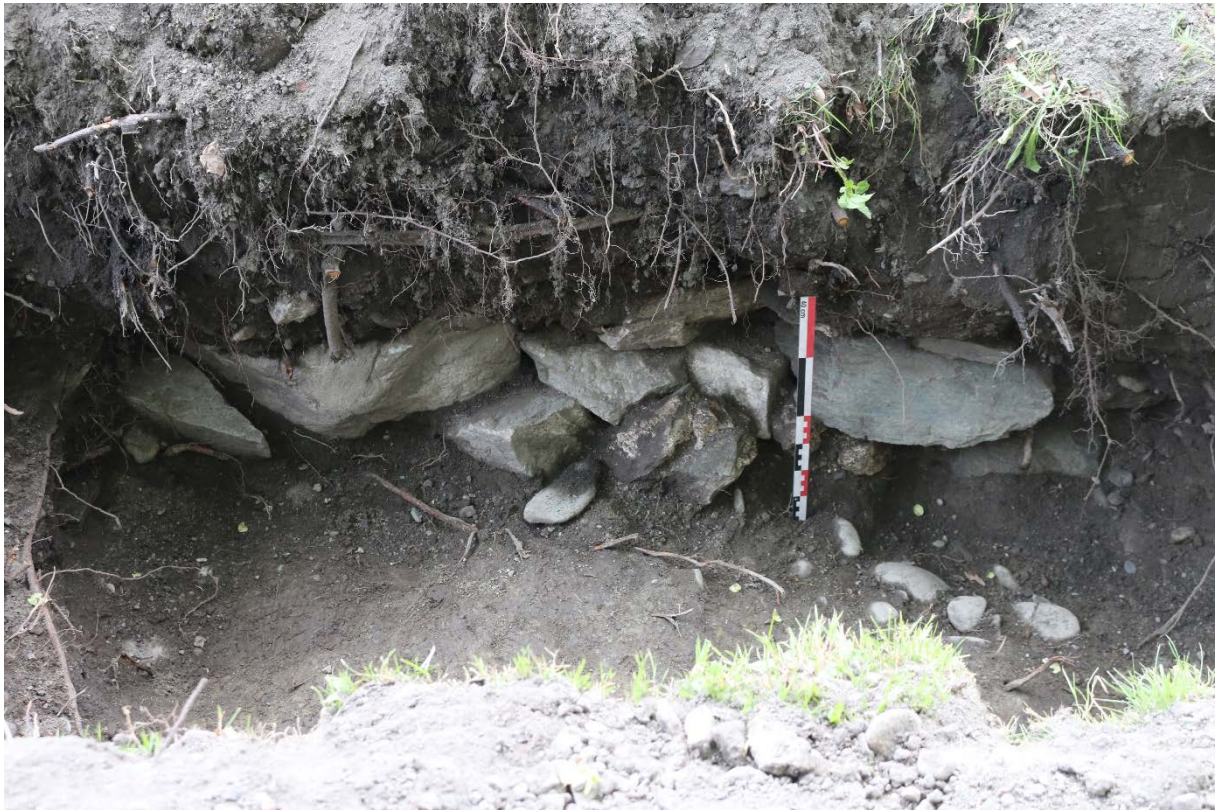
Figur 17. Steinmur i den nordre sjaktens østre profilvegg. Muren ligger på ca. 40 cm dybde. Målestokk 40 cm. Da62829\_NIKU\_07.

Forundersøkelsen viser at man kan forvente å påtreffe førreformatoriske strukturer på ca. 70 cm dybde, og at skruene som skal bores ned til 1,0 m dybde vil kunne komme i konflikt med disse. I tillegg vil den påtrufne steinmuren i østre profilveggen i sjakt nord gjøre det utfordrende å sette ned skruene til fundamenteringen i samme trase som det eksisterende gjerdet, da muren ser ut til å ligge på kun 40-50 cm dybde.
