KULTURHISTORISK STEDSANALYSE, KLIMA-DIVE-ANALYSE

Vestfossen, Øvre Eiker

Tittel Kulturhistorisk stedsanalyse, klima-DIVE-analyse Vestfossen, Øvre Eiker	Rapporttype/nummer NIKU Oppdragsrapport 09/2022	Publiseringsdato 01.02.2022
	Prosjektnummer 1021827	Oppdragstidspunkt Juni 2020 – Februar 2022
	Forsidebilde Vestfossen: Foto Maja Granberg, NIKU 2020.	
Forfatter(e) Siv Leden, Marianne Borge, Maja Granberg, Fredrik Berg	Sider 112	Tilgjengelighet Åpen
	Avdeling Bygning

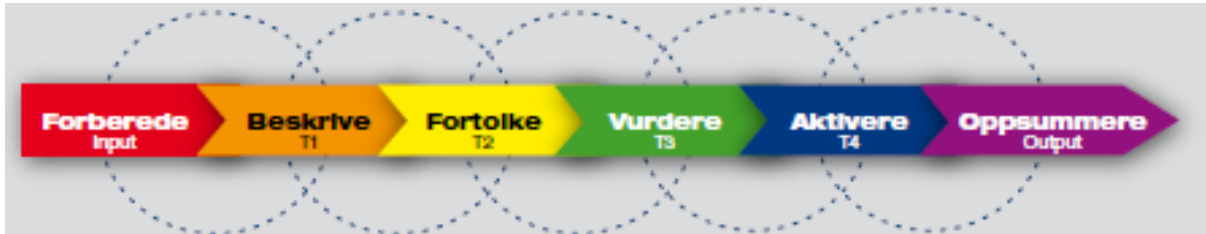
*DIVE-analysen kan ses som en kunnskapsprosess der de ulike trinnene henger sammen som leddene i en lenke, og til dels overlapper hverandre DIVE er en forkortelse for metodens fire trinn: **D**escribe (beskrive) – **I**nterprete (fortolke) – **V**aluate (vurdere) – **E**nable (aktivere). Trinnene fikk engelske begreper fordi metoden ble utviklet med englesk som arbeidsspråk i samarbeid med blant annet finske kulturarvmyndigheter. Figur: Riksantikvaren, 2009.*

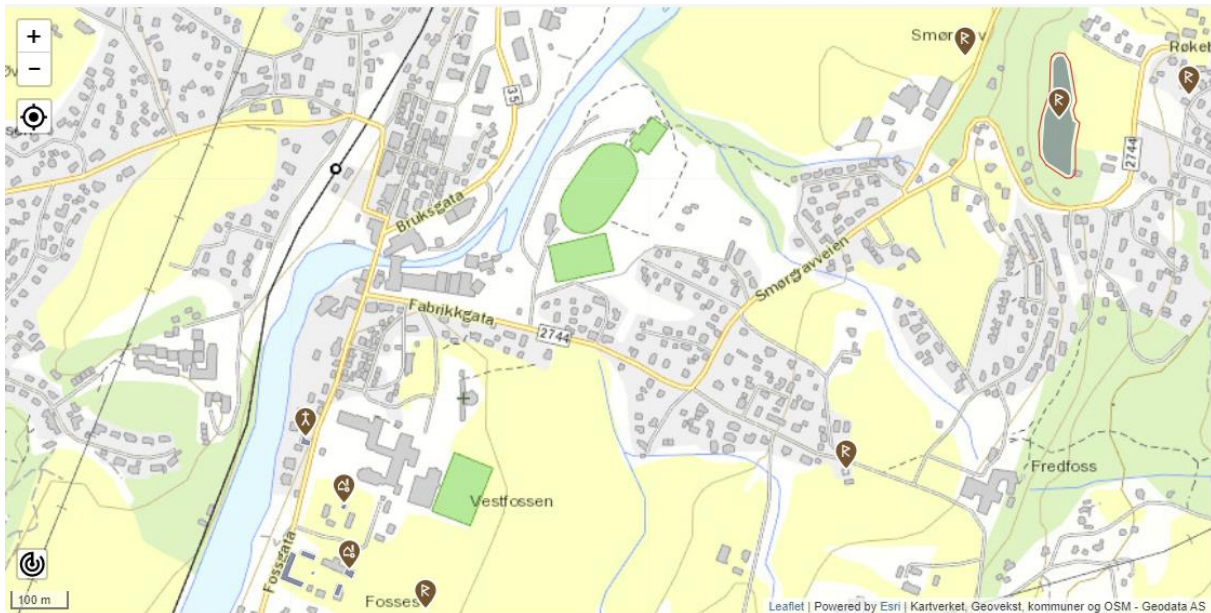
Vestfossen. Kart over analyseområdet. R-symbolet markerer arkeologiske kulturminner eller funnsteder. På høyden ved Hedenstad ligger et gravfelt fra jernalder bestående av minst åtte gravhauger. På Røkeberg markerer R-symbolet en gravhaug fra vikingtiden (nå fjernet). De øvrige R-symbolene på kartutsnittet markerer løsfunn av henholdsvis steinøks fra steinalderen funnet på Smørgrav, to flintøkser (med ukjent funnsted) fra steinalderen og et rektangulært vektlodd av blylegering fra middelalderen, funnet i nærheten av Fossesholm. Kirkesymbolet (takmøne med kors) markerer Vestfossen kapell, og de to bygningssymbolene representerer henholdsvis Fossesholm Herregård og Fossesholm gård, nord for herregården. Fossesholm herregård er fredet etter kulturminneloven. Kilde: <https://kulturminnesok.no/>.

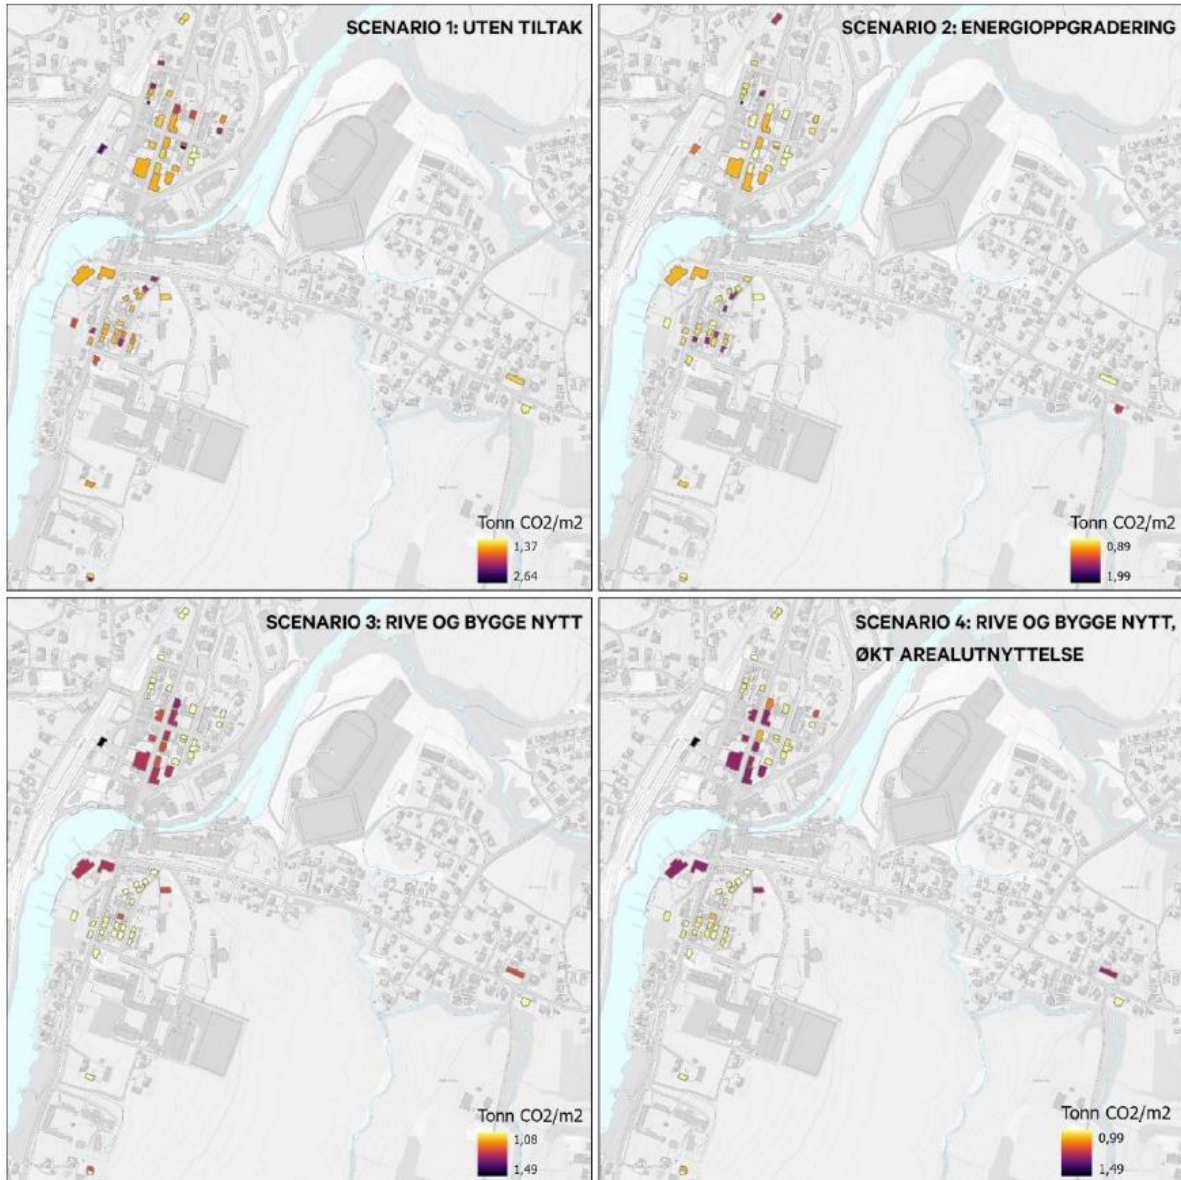
Temakart som viser beregnede utslipp for inkludert bebyggelse i Vestfossen. Merk at skala for CO₂-utslipp varierer mellom scenariene, slik at fargeangivelsene ikke er sammenliknbare mellom hvert scenario. Resultatene er også angitt per hvilken kategori bygningene tilhør, og viser derfor ikke resultat for de enkelte bygningene. Kilde: Asplan Viak 2020

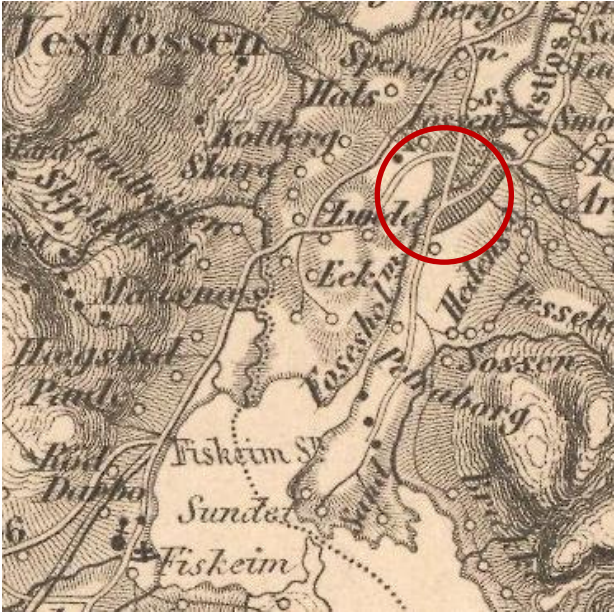
Vestfossen ligger der vei og vann krysser hverandre. Utsnitt fra Amtskart over Buskerud, 1854. Kobberstikk, Søren Christian Gjessing. Kilde: kartverket.no.

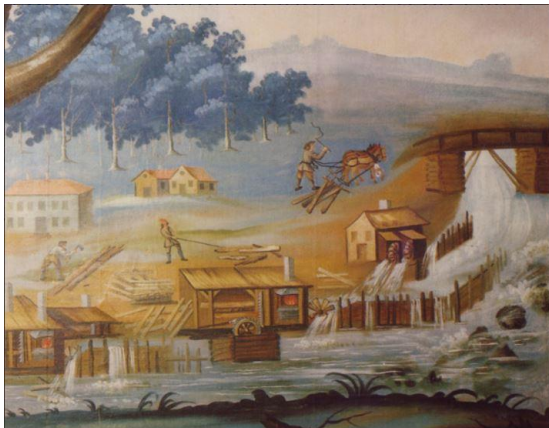
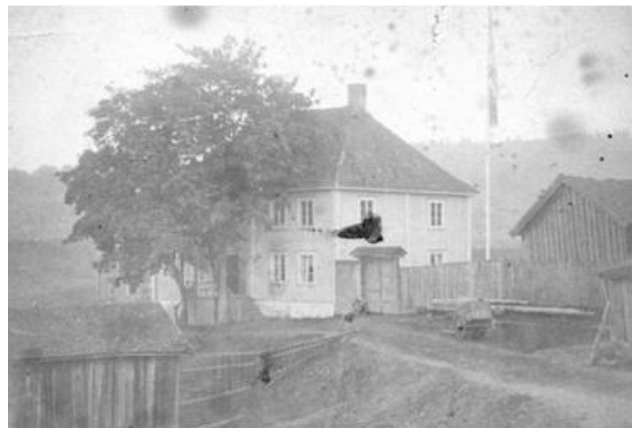
Sagbruksdriften i Vestfossen var knyttet til gårdene Sem og Fossesholm og disse vannsagene var i flere år den største trelastprodusenten langs Drammenselva. Sager, møllebruk og Sagfogdgården avbildet på Erik Gustaf Tunmarcks tapetscener på Fossesholm, 1763. Foto av Sagfogdgården til høyre, kilde: Eiker Arkiv.

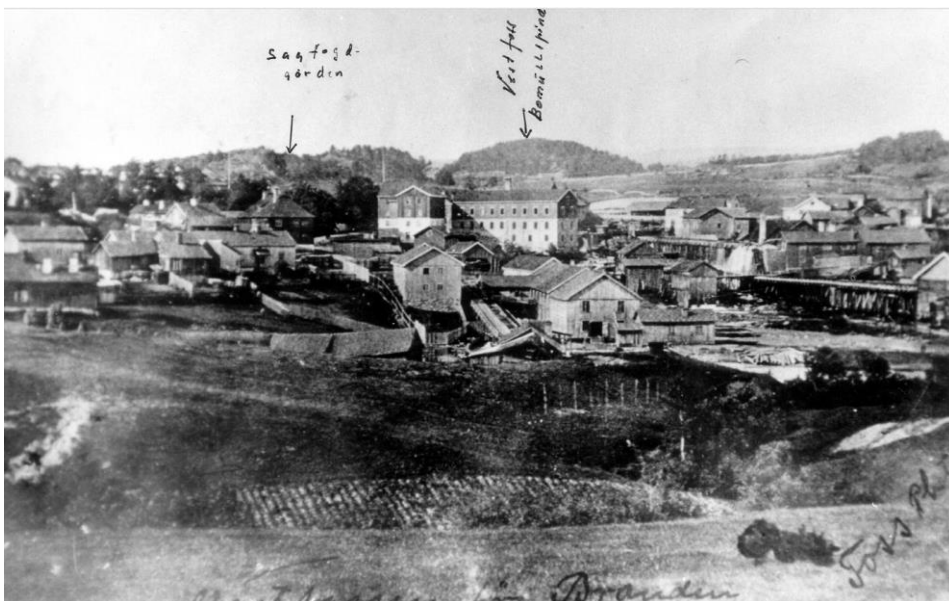
Vestfossen før brannen, med Sagfogdgården, spinneri og tresliperi, kilde: Eiker Arkiv

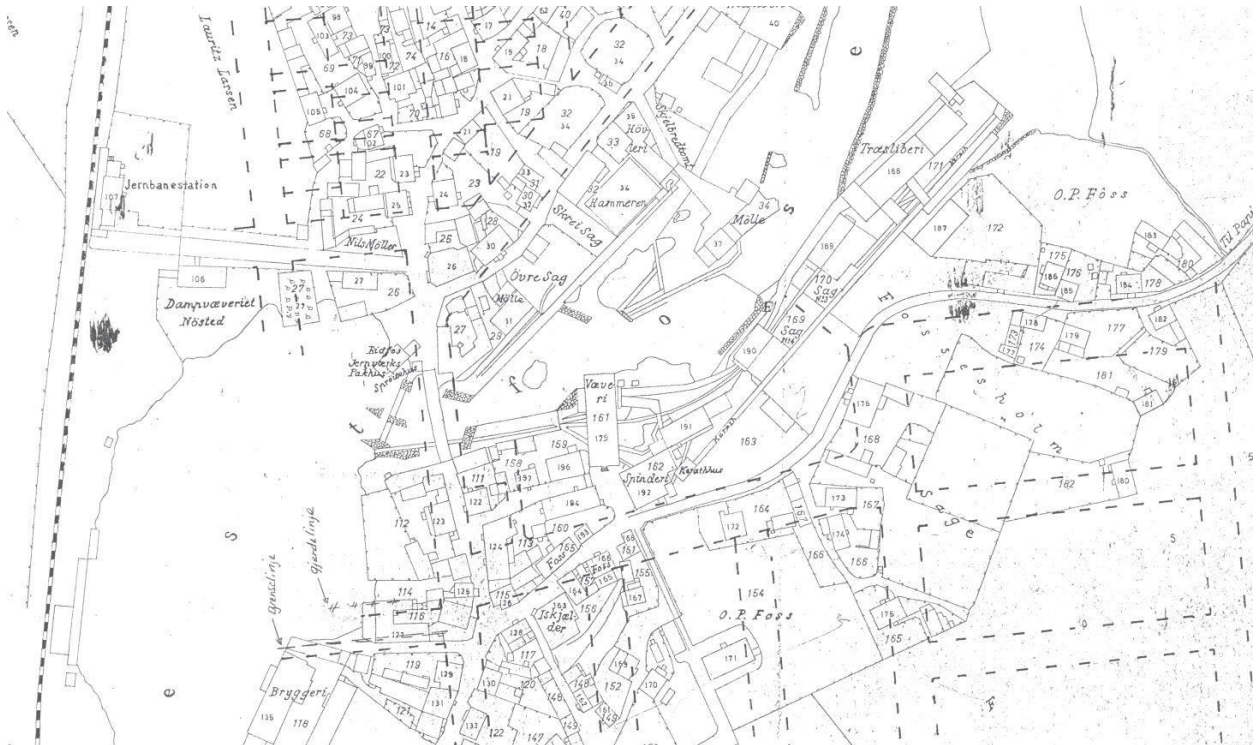
Tegningen viser hvordan sag, møller og tresliberi samt veveri er anlagt ved og i fossen. Kartet viser Vestfossen før brannen på 1880-tallet, med den tette, selvgrodde bebyggelsen og veiføring som følger terrenget (Stipling viser ny regulering)

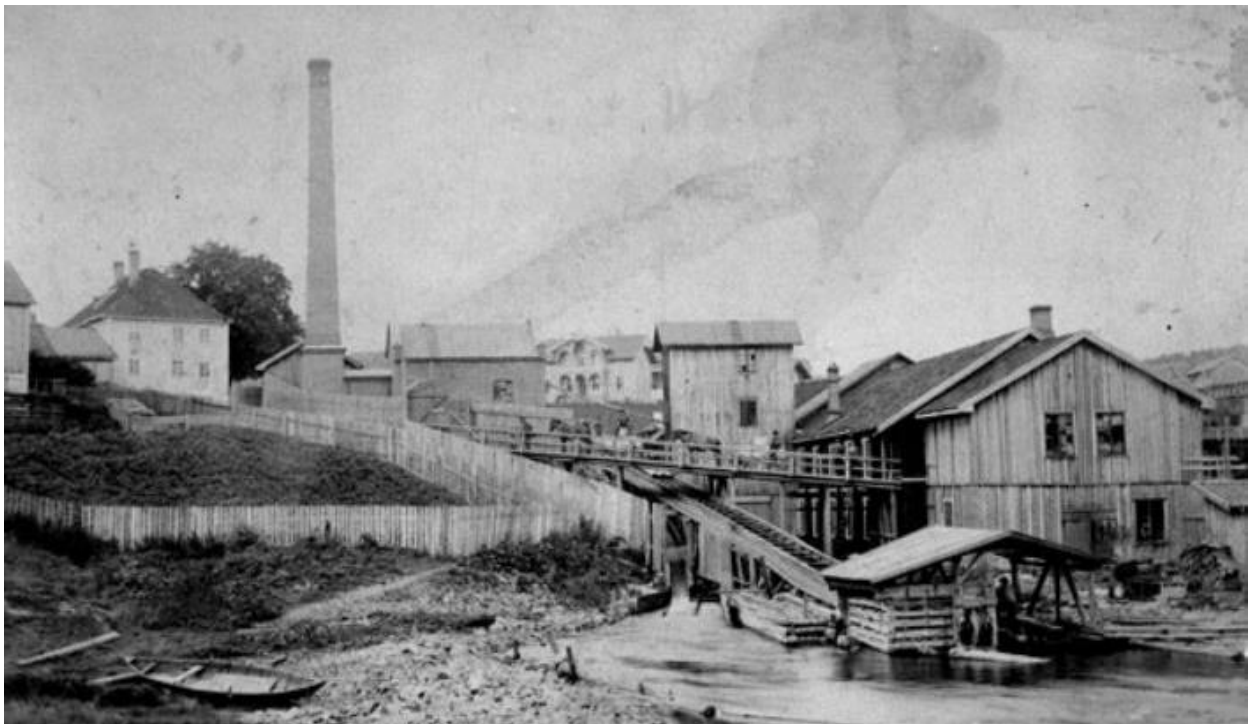
Jacob Borch var eier av et av sliperiene til 1882, senere «Ekers Træsliberi», som var i drift til 1907. Vestfossen Cellulose kjøpte deretter opp hele området med tanke på å utvikle storindustri. I bakgrunnen ligger disponentboligen og oppe til venstre sagfogdgården fra 1700-tallet. Midt i bildet ligger «smia» (1912). Kilde: Eiker Arkiv

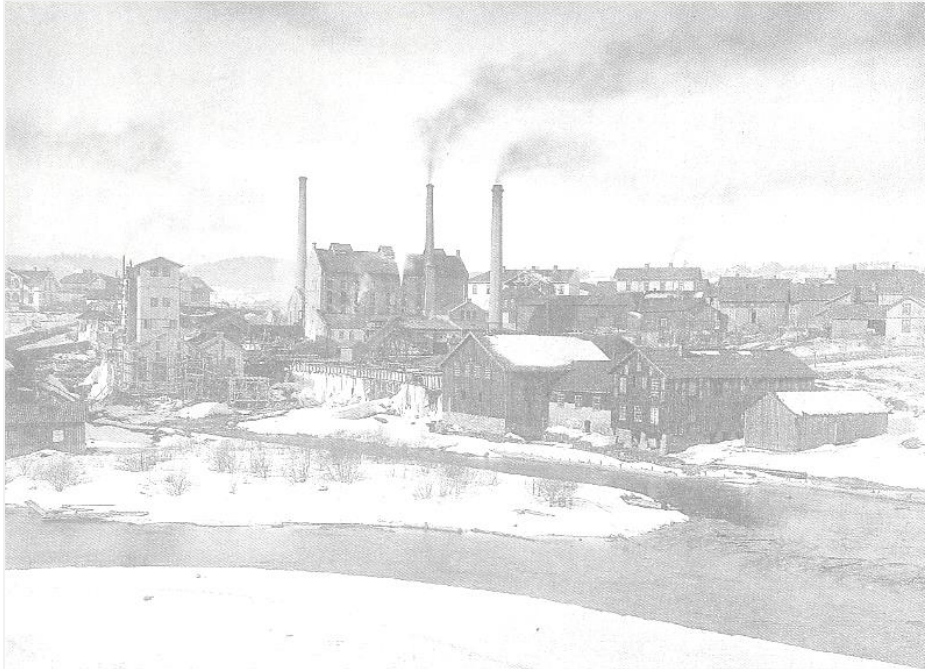
Vestfos Cellulosefabrikk 1899 på nordsiden av fossen, med syretårn og fabrikkpiper. Sett fra Strandajordet. Hentet fra «Elvekultur», s. 369.

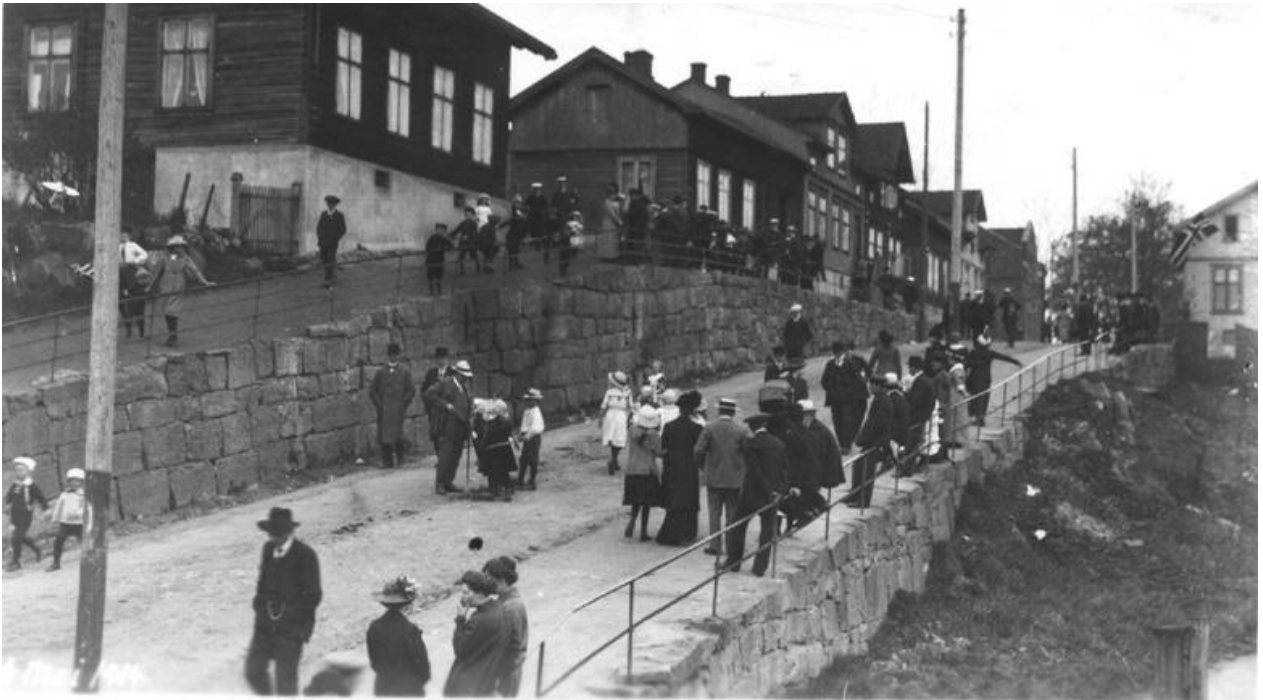
Veien inn til Vestfossen sørfra hadde tidligere gått i en bue som fulgte terrenget. Nå ble den rettet ut. Dette medførte at det måtte bygges støttemurer for å ta opp høydeforskjellene i terrenget. Bebyggelsen som ble oppført langs Råenbakken etter reguleringen, retter seg etter det nye gateløpet. Kilde: Eiker Arkiv

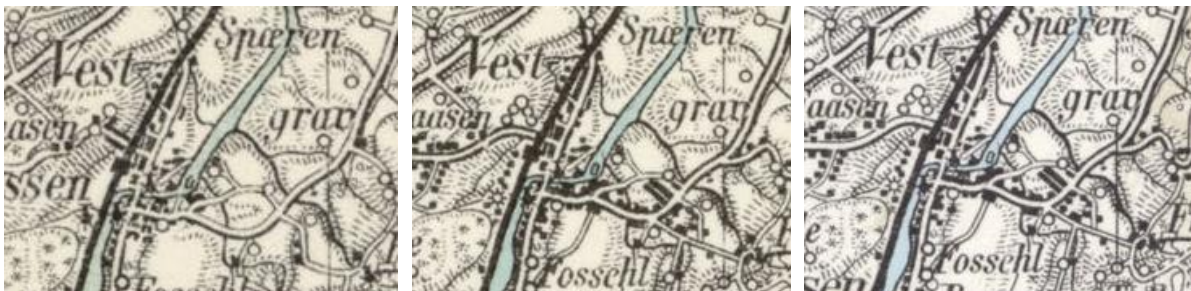
Utsnitt av gradteigskart, 1919 1948 og 1958. Kilde: Kartverket.no

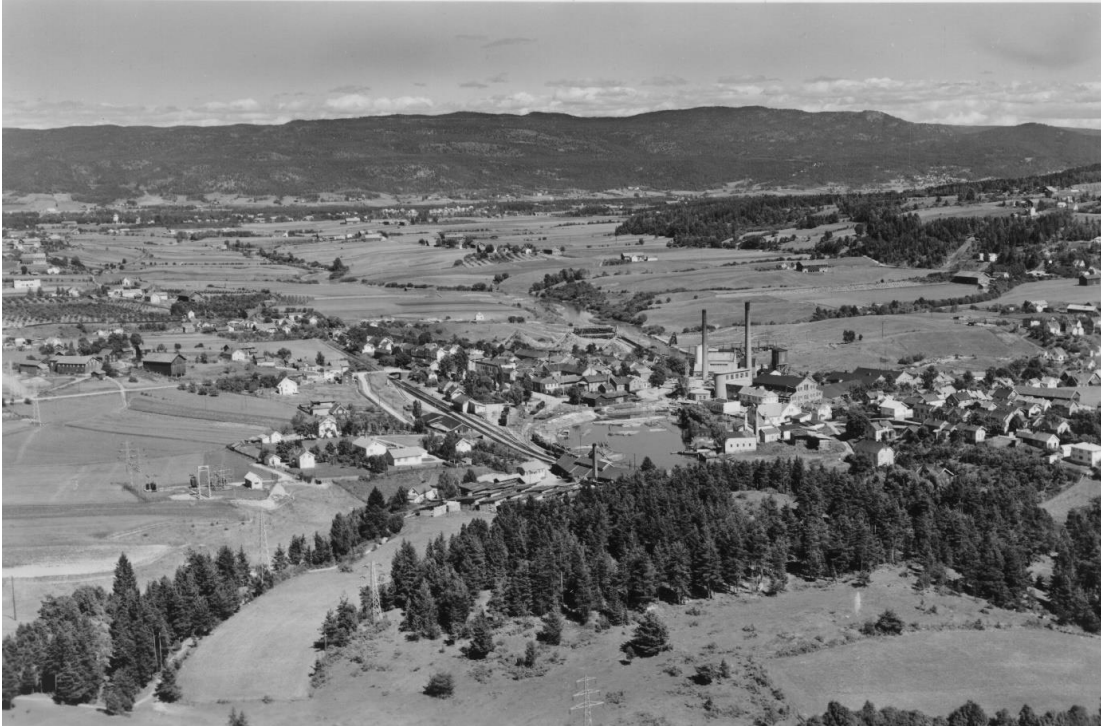
Vestfossen med jernbane, Hølen, bryggeri, industri med silo, fabrikkpiper og markante industribygninger langs Fabrikkgata, samt bybebyggelse på Sem- og Foss-siden (Foss-haugen). Sett fra syd-øst.

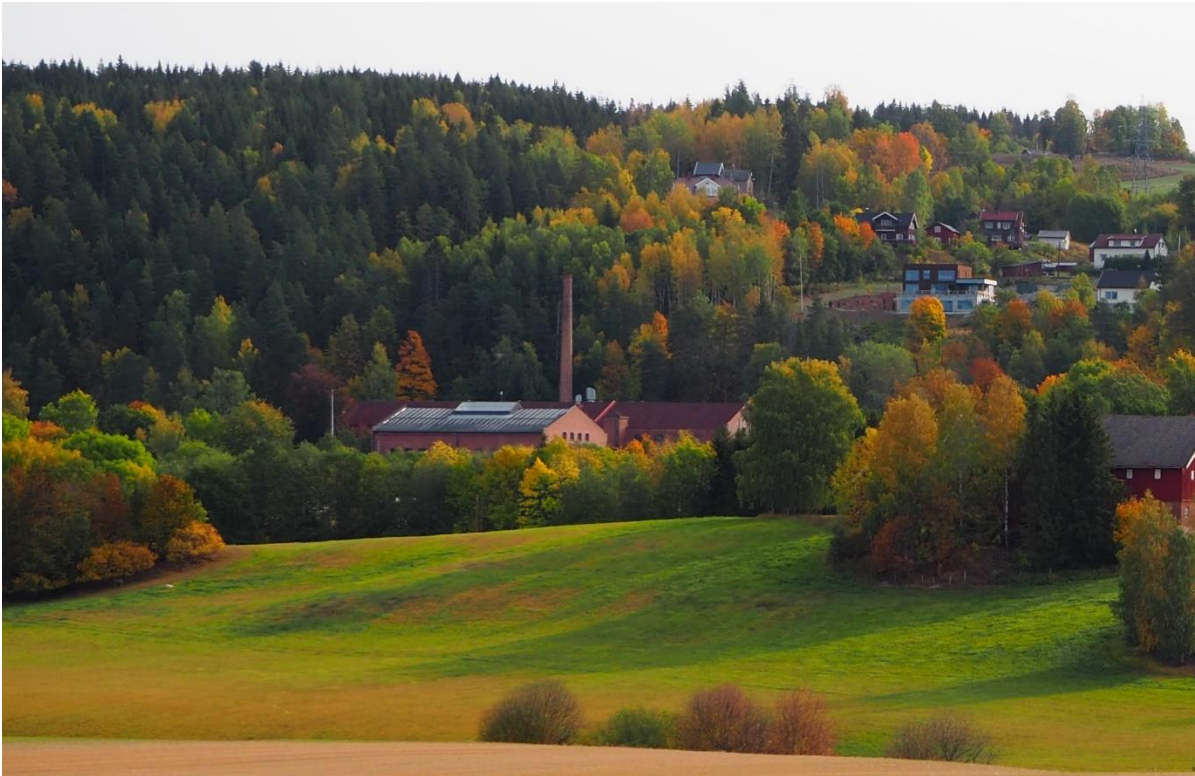
Det er fabrikkene som er monumentalbyggene i Vestfossen. Her Fredfoss fabrikk, beliggende øst for sentrum.

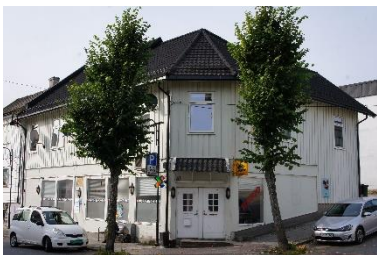
Noen av bygårdene har brutt hjørne (avskrådd hjørne) med inngangsdør på hjørnet. Dette er et bymessig trekk for å sikre fri sikt på gatehjørner. Det bidrar også til å aktivere byrommet i gatekryssene.

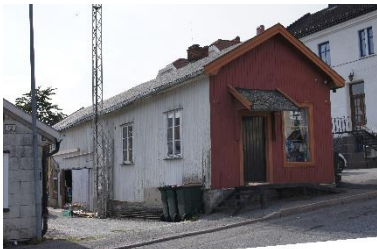
På grunn av terrengefallet er de fleste bygningene i sentrum lagt med møneretning langs åsryggen. I tverrgatene liggere bygningene avtrappende nedover og er lagt med gavlen mot gateløpet, her foto fra Støabakken.

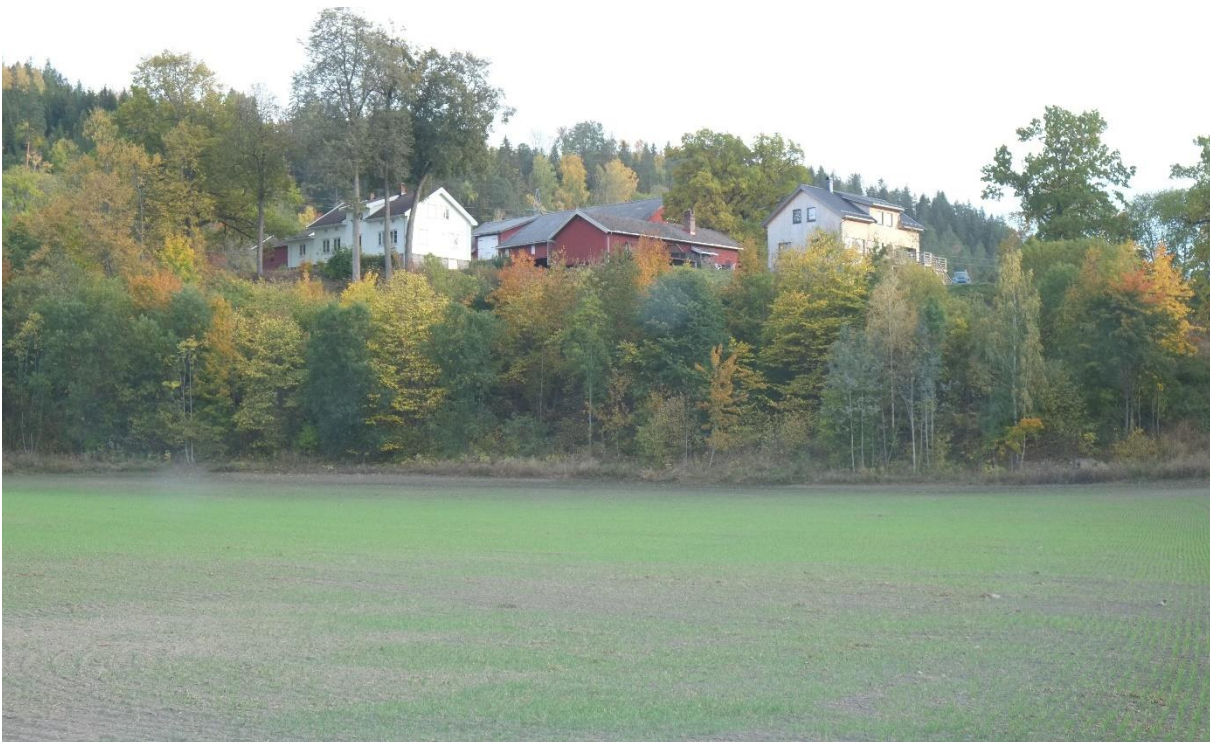
Gårder og annen bebyggelse er i stor grad plassert på høydedrag. Årsakene kan ha vært både at man ikke ønsket å bruke god jordbruksmark til bygninger, men trolig også at man har sett en fordel i å ha god avrenning og ikke risikere at bygningene trues av flom og skred. Se eksempelvis bilde nedenfor, Torberggårdene.

Torberggårdene er plassert på et høydedrag.

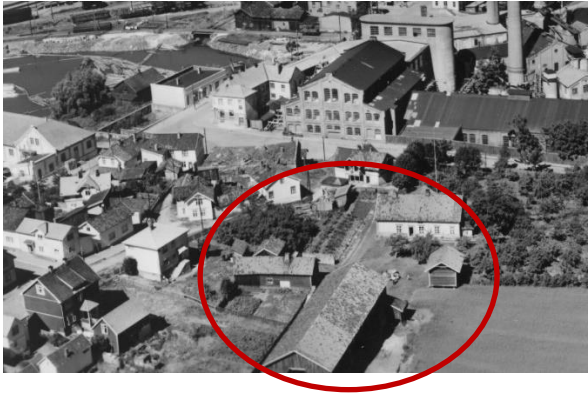
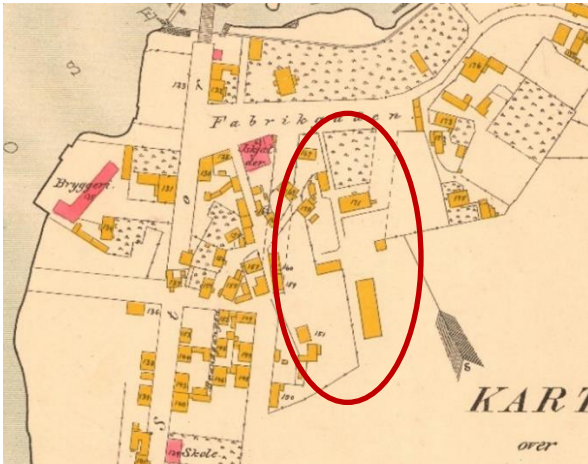
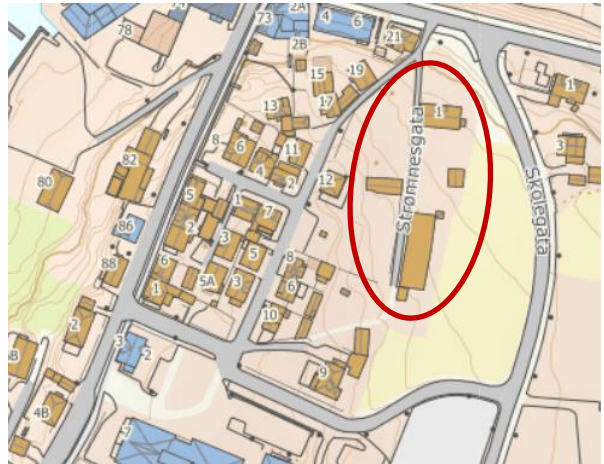
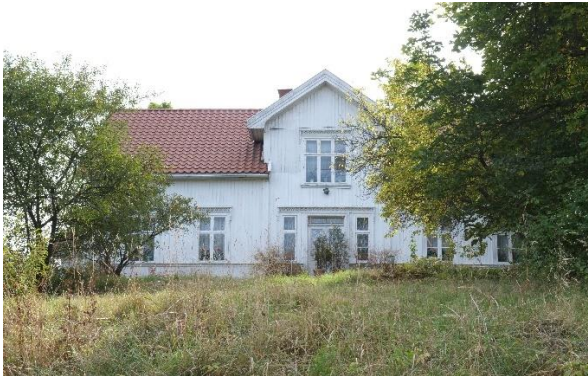
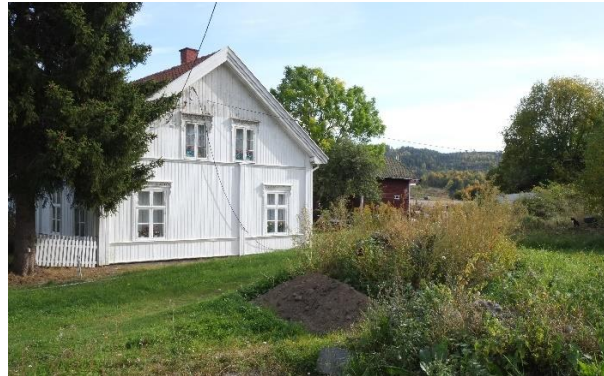
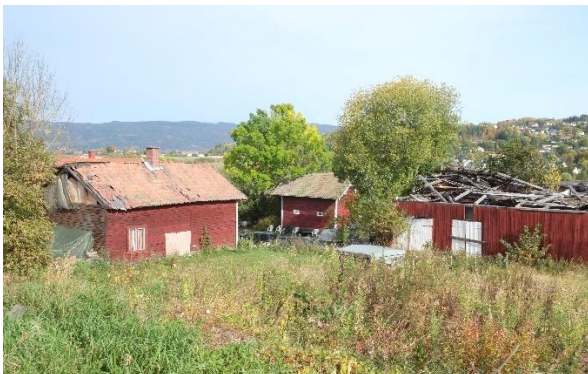
Bygningene har høy verneverdi. Det er behov for vedlikehold, dette gjelder særlig uthusbygningen.

Strømnesgata 1 har en beliggenhet som tilsier at det per i dag ikke er nødvendig med tiltak relatert til tilpasninger rettet mot flom, ras og skred. Dog vil det være et godt tiltak å tilse at bygningskroppene har meget gode om omfattende avrennings- og dreneringsystemer, i form av f eks hengrenner, nedløpsrør og dreneringsledninger. Dette for å kunne sikre dem mot økt nedbør i både omfang og intensitet.

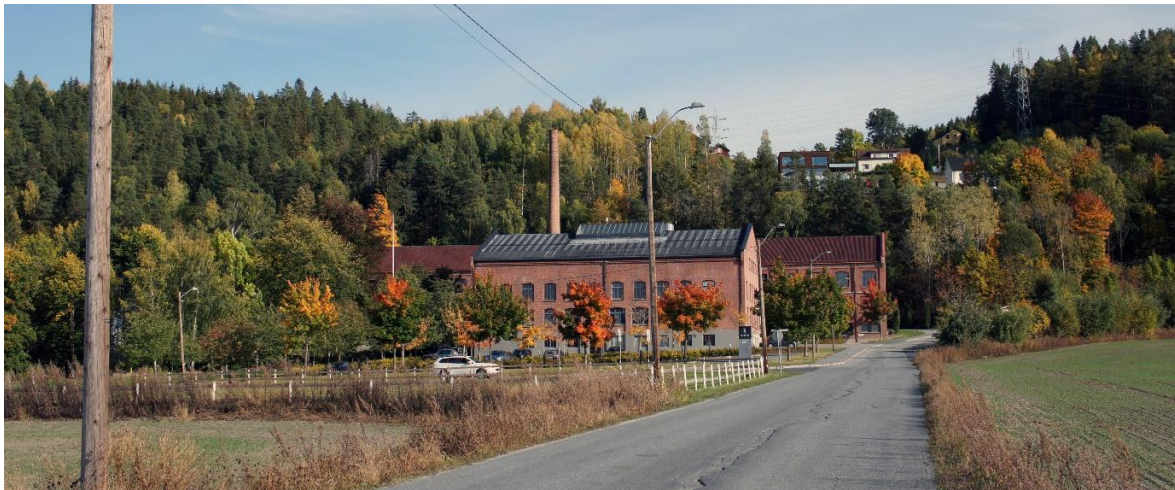
De monumentale fabrikkbygningene på Fredfoss ligger i overgangen mellom det flatere jordbrukslandskapet og den skogkledde åsen bak, og fikk sin kraft fra dammen på åsen ovenfor. Lia i øst framstår som en grønn vegg bak fabrikkene. At vegetasjonen beholdes og at lia ikke bebygges ytterligere er vesentlig for opplevelsen av fabrikkanlegget.

Fredfoss ligger i aktsomhetsområde for flom og i potensielt utløpsområde for jord- og flomskred, se kart ovenfor. Dette betyr at bygningsmassene bør sikres for vanninnsig og fullgod vannavrenning må tilses. I tillegg bør jevnlig vedlikehold og overvåking av nedbryting relatert til biologiske angrep på treverk gjennomføres samt tilsyn av eventuell salt- og frostsprengning av murverk.

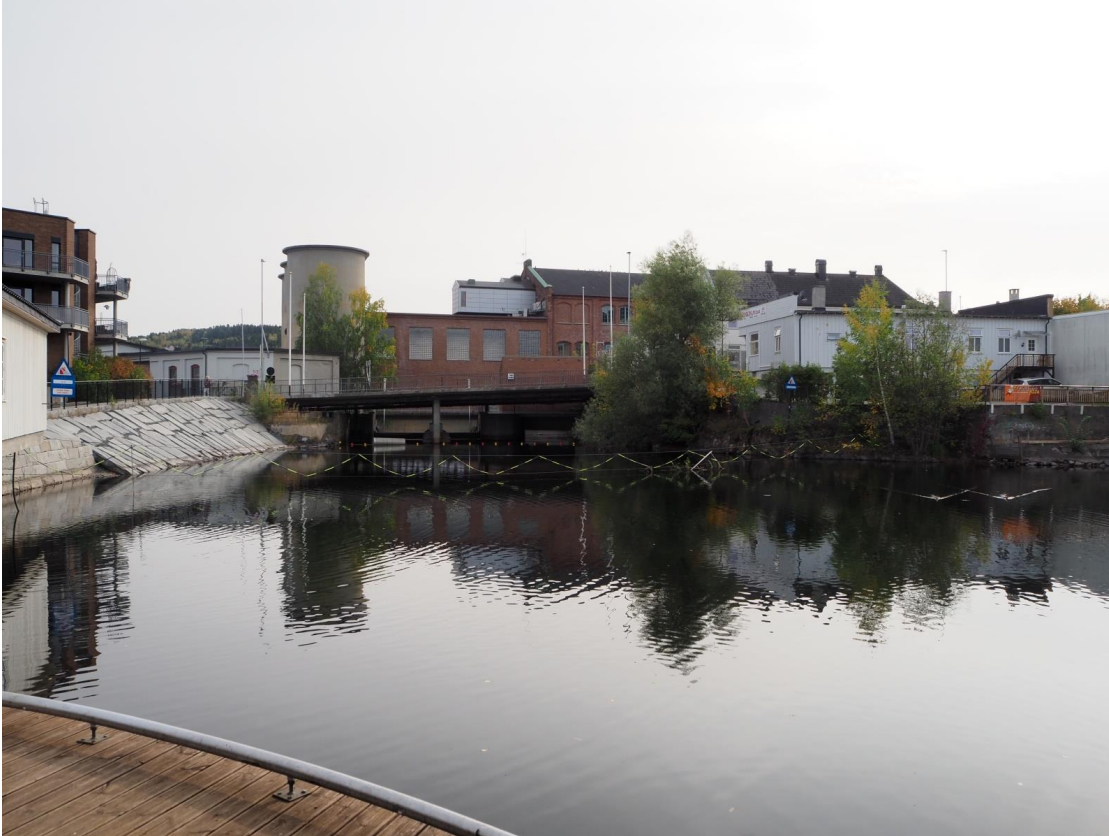
Vestfossen der veien krysser elva. Industribebyggelsen sett fra Hølen i dag. Til venstre gjenværende deler av cellulosefabrikken, i midten siloene fra rundt 1950 og til høyre hollenderiet fra 1912.

Fra broen (sett fra Hølen) fremstår industribebyggelsen som en kompleks bebyggelse med industribygninger i ulike høyder fra ulike tider. Mot Bruksgata er bebyggelsen lav, mot broen fremstår bebyggelsen tettere og høyere med silobebyggelse fra 1950-tallet, mot Fabrikkgata troner den tre-etasjes hollenderigården. Bebyggelsen mot Fabrikkgata er i store deler bevart, mens bygningene mot Bruksgata er revet. Hollenderibygget fra 1912 er beskrevet av Jo Sællegg som *et signalbygg som i dag fremstår som den viktigste formidler av Vestfossens papirfabrikks historie*.

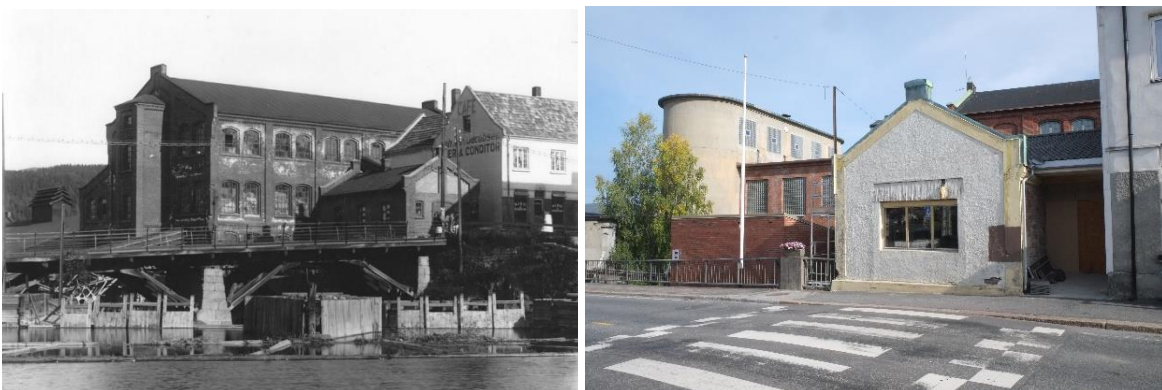
Rådstua, den lille murbygningen midt på broen, er et tidligere sprøytehus som blir kalt Rådstue, da det har vært både klubbhus og arrestlokale. Bygningen er i følge Jo Sællegg et symbolbygg for Vestfossen og en viktig del av dette bygningsmiljøet.

Hollenderiet og rådstua ved brua. Rådstua i dag med silo i bakgrunnen.

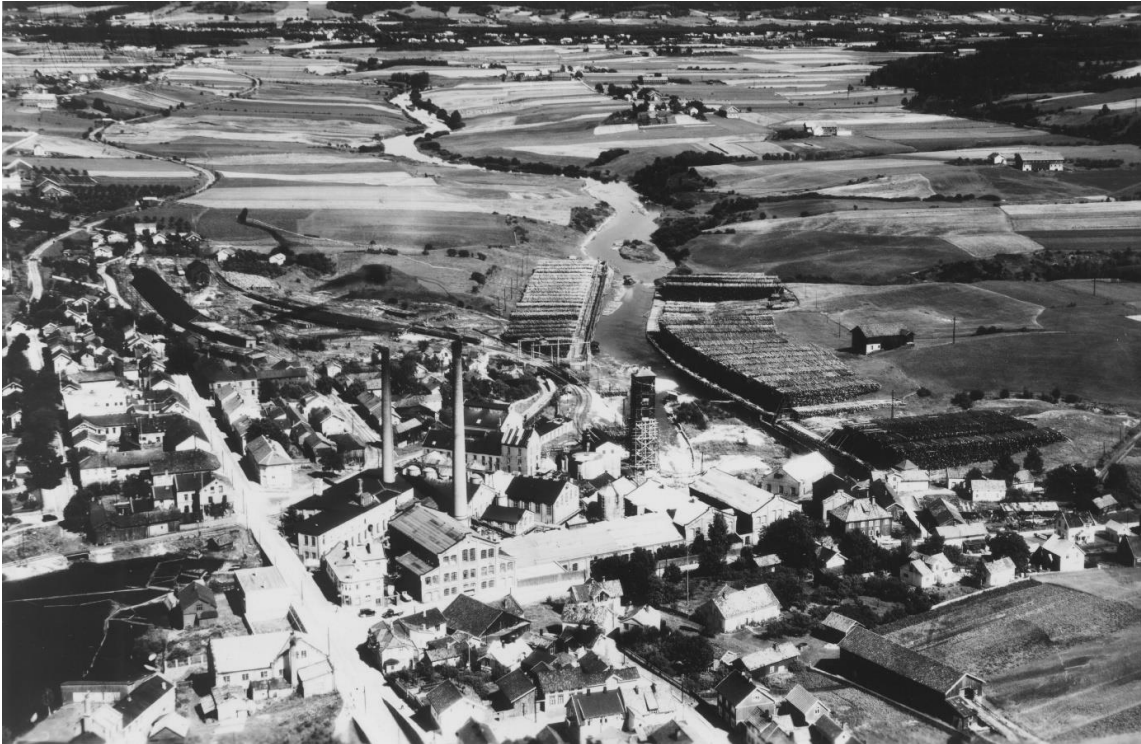
Fotoet viser den tette grupperingen av industribebyggelse rundt fossen slik den sto ca. 1940, med fabrikkpiper og uten silo. Store deler av bebyggelsen mot Bruksgata ble revet etter nedleggelsen i 1970. De gjenværende industribygningene ligger ut mot Fabrikkgata. Sammenlignet med boligbebyggelsen og bygårdene, er dette store og monumentale bygninger.

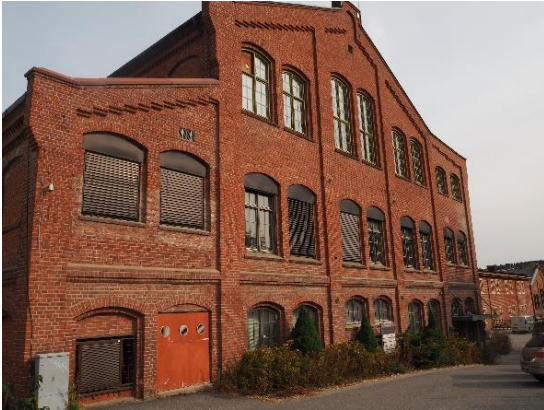
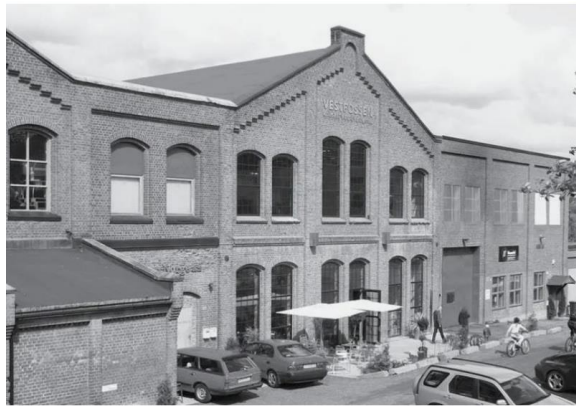
Hollenderiets gavl. Gavlene fra 1912 og 1917 med mellombygg og nybygg fra utvidelse etter krigen.

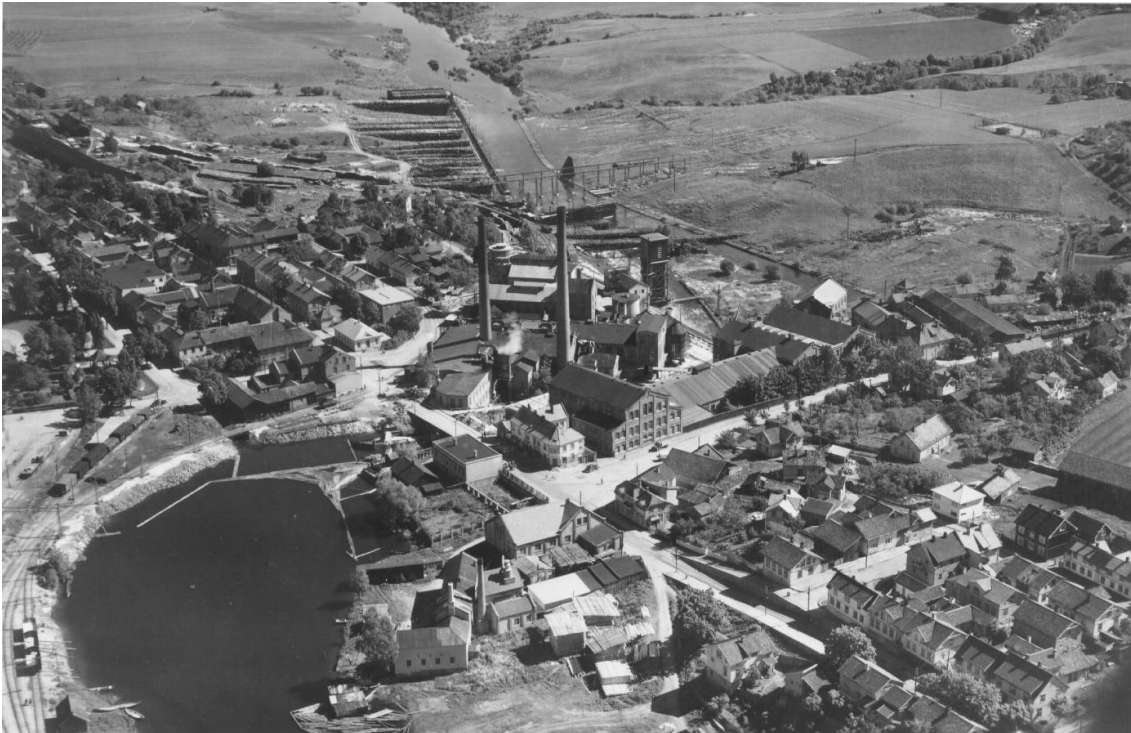
Fabrikkgata, flyfoto slutten av 1940-tallet - Hollenderigården med papirfabrikk, smie og kraftstasjon

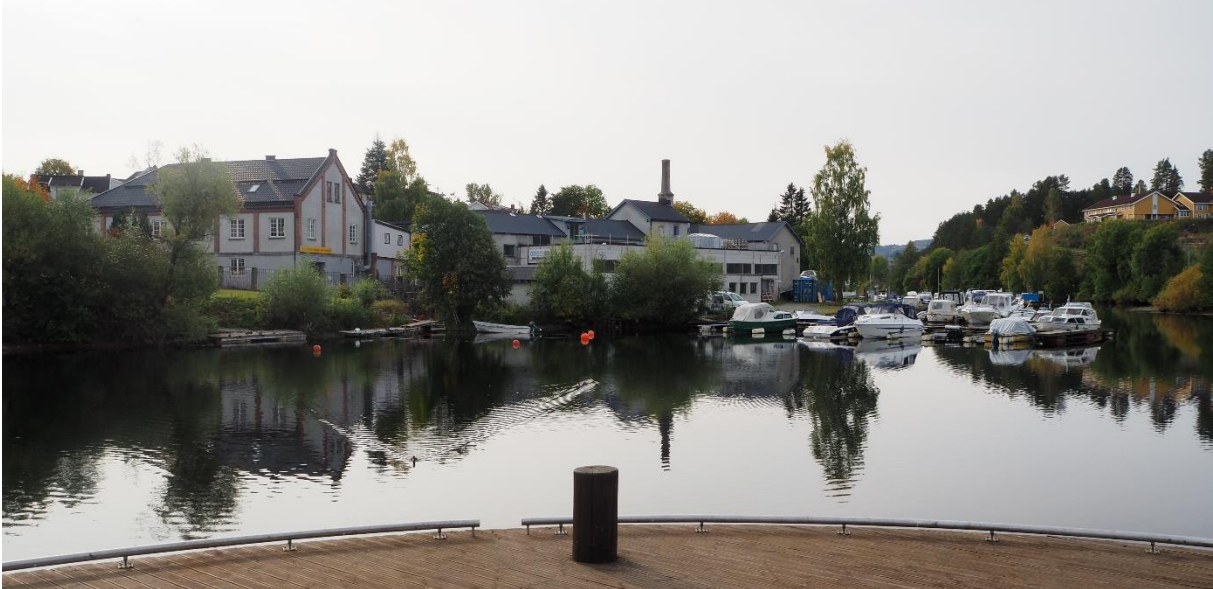
Ut mot Hølen ligger den tidligere trevarefabrikken med særpreget arkitektur og markante gavler. Til høyre for denne, skjult bak nyere tilbygg, ligger den eldre bryggeribygningen med pipe – den eneste som er igjen. Foto: NIKU

Trevaren (Storgata 74, nå Vestfossen treningssenter) fremstår som portbygning når man kommer ned Råenbakken, og står i sammenheng med Hølen og industrikomplekset langs elva og Fabrikkgata. Bygningen er formet som en vinkelbygning og har markante gavler både mot Råenbakken og mot vannet, noe som viser at begge fasader var betydningsfulle. Bygningen henvender seg mot Storgata for landveis ferdsel (til fots, med hest eller etter hvert med bil), og mot Hølen for ferdsel på elva.

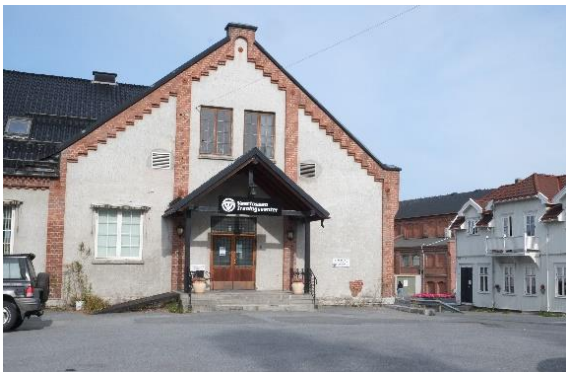
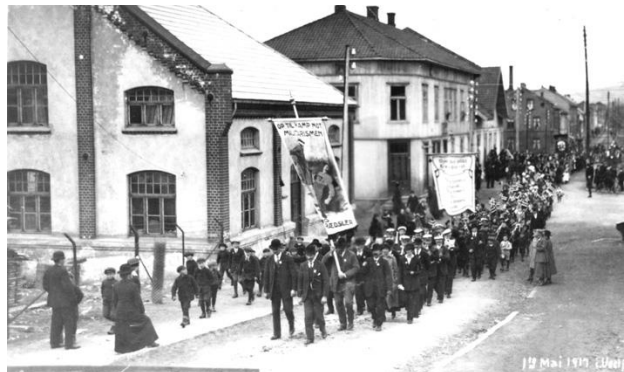
Trevarefabrikkens karakteristiske fasade mot sør og øst. Bygningen har verneverdi til tross for senere fasadeendringer som svekker bygningens arkitektoniske kvalitet. Tilbakeføring til tidligere utseende er en mulighet.

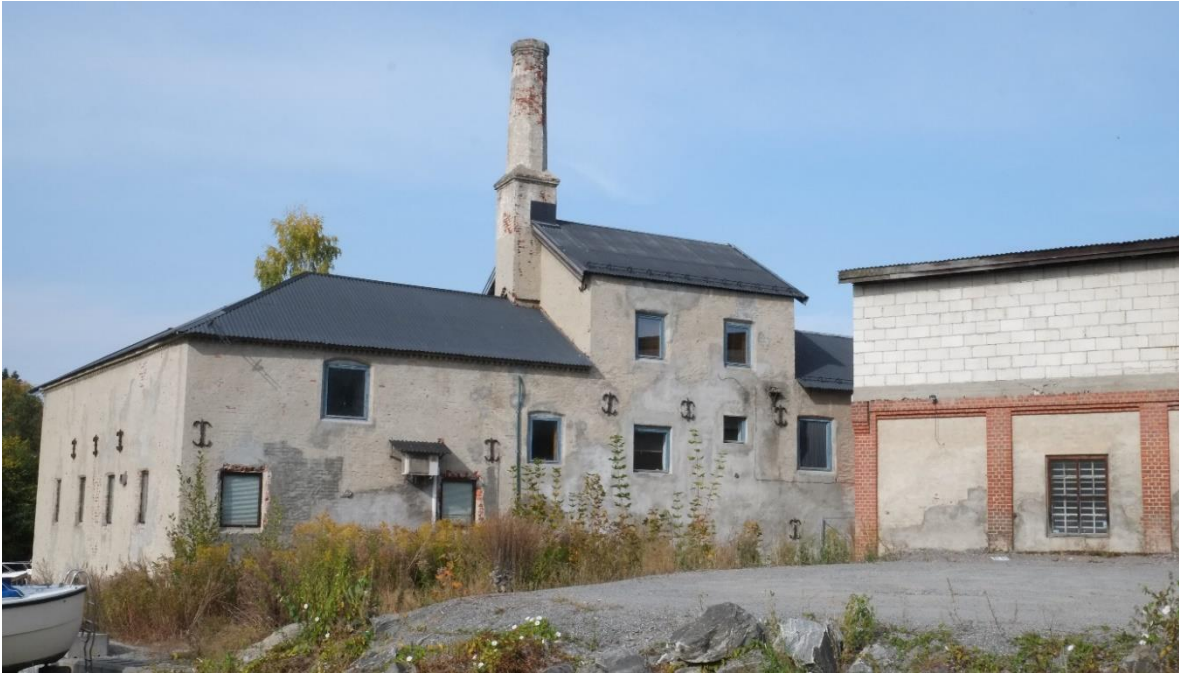
Det gamle bryggeriet ligger sentralt til ut mot Vestfosselva og Hølen. Det er skjemmet av senere endringer, ombygging og tilbygg, men har potensiale for transformasjon av senere tilbygg og å tilbakeføres og settes i stand for mer utadrettet virksomhet, for eksempel mikrobryggeri og serveringssted.

Bryggeriet (Storgata 77) er en del av Vestfossens industrihistorie. Det har den eneste bevarte fabrikk-pipa i sentrum. Bryggerianlegget hadde opprinnelig større utstrekning og var oppført på en fylling ut i Vestfosselva. I dag ligger det litt bortgjemt, fasaden mot elva er skjult bak nyere tilbygg.

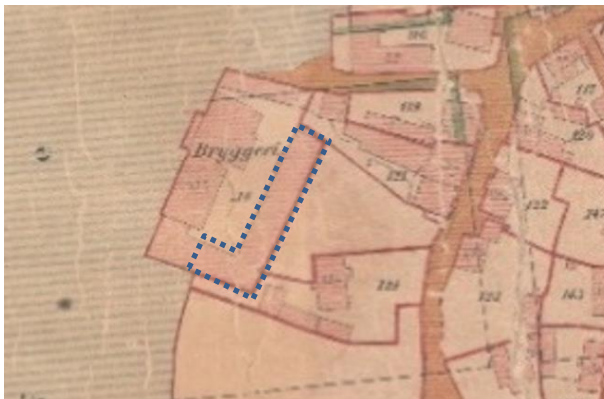
Utsnitt av bykart fra før brannen i 1880. Eksisterende bygning er markert med stiplet linje.

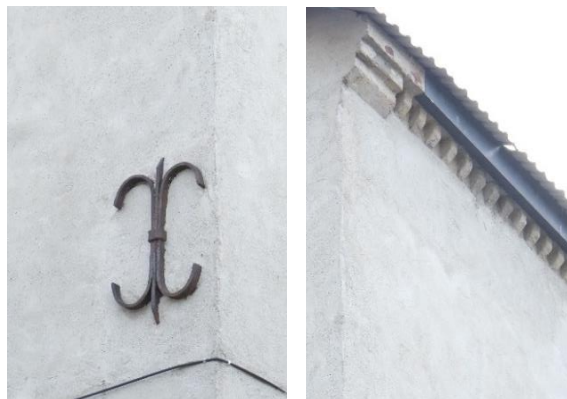
Bygningen har fine bygningsdetaljer som forseggjorte murankre og gesims.

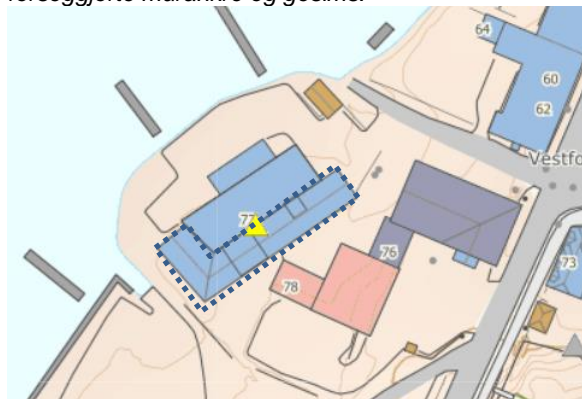
Dagens situasjon: Bryggeriet har et nyere tilbygg som er lagt helt inntil den L-formede bygningen..

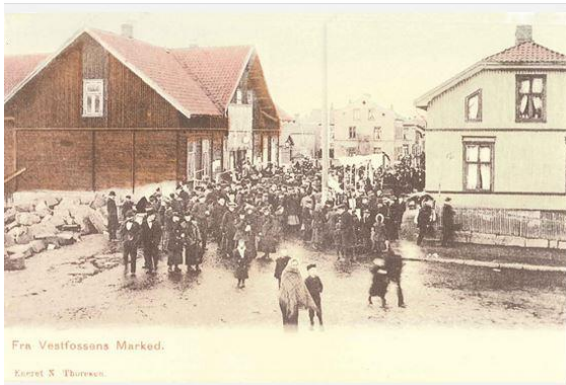
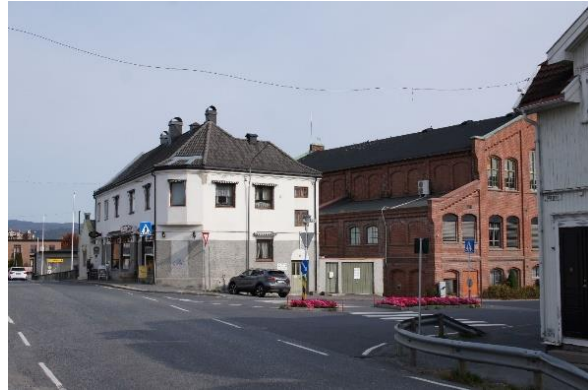
Tidligere bebyggelse i krysset Storgata og Fabrikkgata. Postkort til venstre (ca 100 år siden, kilde Eiker Arkiv) viser den opprinnelige Jacobsen-gården og forsamlingslokalet «Vidar» (revet). Foto til høyre viser Jacobsen-gården i dag – murgård med brukket hjørnet, oppført i mur for å tåle brann og formet med brukket hjørnet, for fremkommelighet etter datidens bygningslov. Foto: NIKU

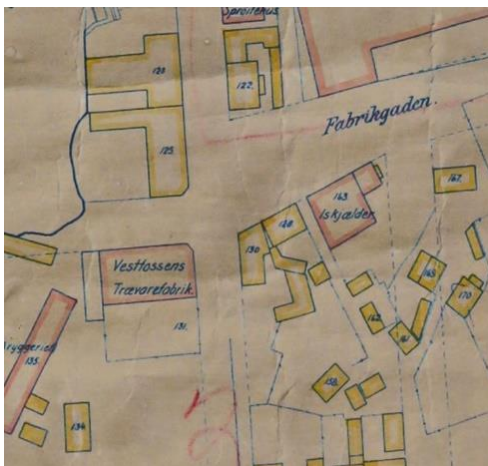
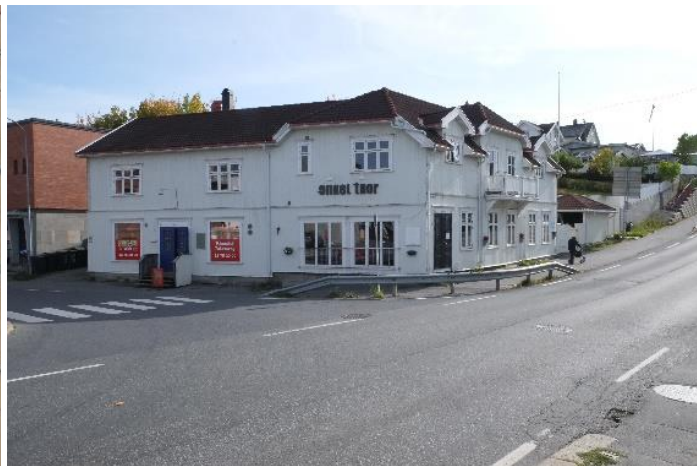
Kartet viser bygningsmiljø knyttet til krysset Storgata og Fabrikkgata, med Vestfossen trevare, Jacobsen-gården (nr. 122, trebygning frem til 1920) og handelsgården Onkel Thor (130/120). Foto av «Onkel Thor» (til høyre): NIKU

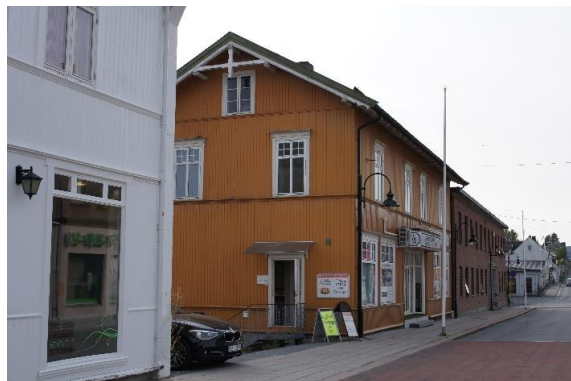
Bygårder på rekke i Storgata. Etter brannen på 1880-tallet ble det oppfordret til å bygge i mur, men hovedsakelig ble det oppført bygninger i tre. Det okergule huset var opprinnelig skolebygning (Eiker Arkiv/foto:NIKU).

Storgata har bevart mange av de eldre bygningene. Ved å ivareta eldre bygningsdeler/evt. tilbakeføre, bevares det opprinnelige uttrykket. Gata har ingen nye større bygninger og fremstår intakt. Flere av hjørnegårdene har brukket hjørne som var påbudt blant annet pga brannhensyn. Bygningene i Storgata er hovedsakelig i to etasjer. Dette gir en kontinuerlig rekke på begge sider av gata og et tydelig definert gaterom.

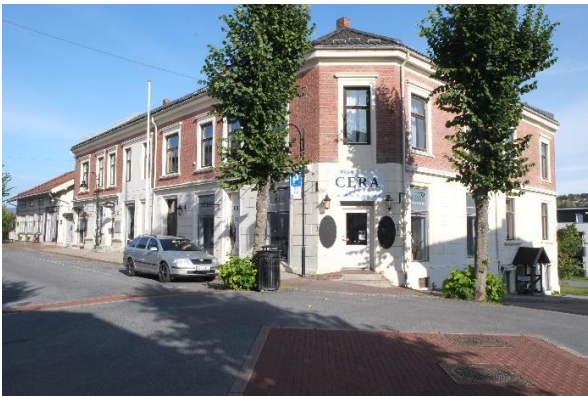
Hjørnegård – Halvorseth-gården - med langfasade mot Storgata, brukket hjørne og fristående gavlen mot øst En av få bygårder i tegl.
