KULTURHISTORISK STEDSANALYSE, KLIMA-DIVE-ANALYSE

Vestfossen, Øvre Eiker

Tittel Kulturhistorisk stedsanalyse, klima-DIVE-analyse Vestfossen, Øvre Eiker	Rapporttype/nummer NIKU Oppdragsrapport 09/2022	Publiseringsdato 01.02.2022
	Prosjektnummer 1021827	Oppdragstidspunkt Juni 2020 – Februar 2022
	Forsidebilde Vestfossen: Foto Maja Granberg, NIKU 2020.	
Forfatter(e) Siv Leden, Marianne Borge, Maja Granberg, Fredrik Berg	Sider 112	Tilgjengelighet Åpen
	Avdeling Bygning

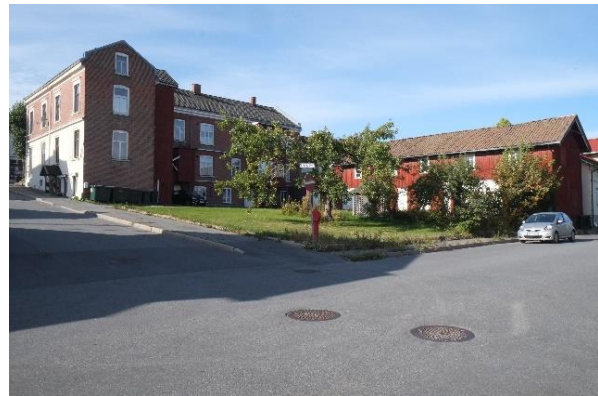
Halvorseth-gården sett fra Hammergeata. Hjørnegården står fri ut mot hagen på hjørnet med vinduer i gavlen. Kvartalets hjørne mot Hammergeata utgjøres av en hage med et langt uthus. Foto: NIKU

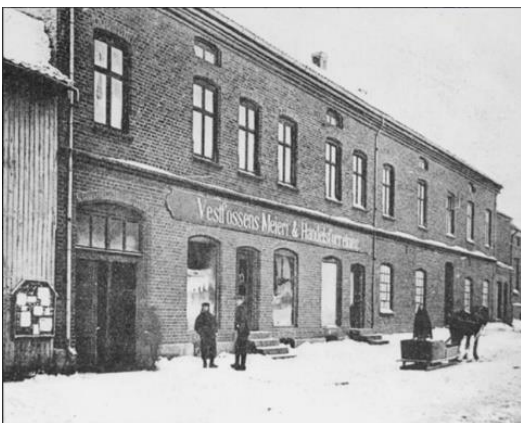
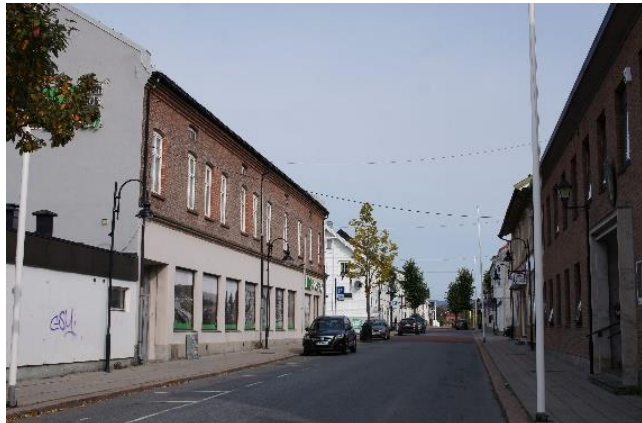
Meieriet i Storgata, før og nå (Eiker Arkiv/foto NIKU)

Tidligere Vestfossen meieri står fortsatt i Storgata og er en markant bygning i gaten. Ved å tilbakeføre til ubehandlet tegl og originale åpninger vil den få sitt opprinnelige preg og bidra mer aktivt i gatebildet.

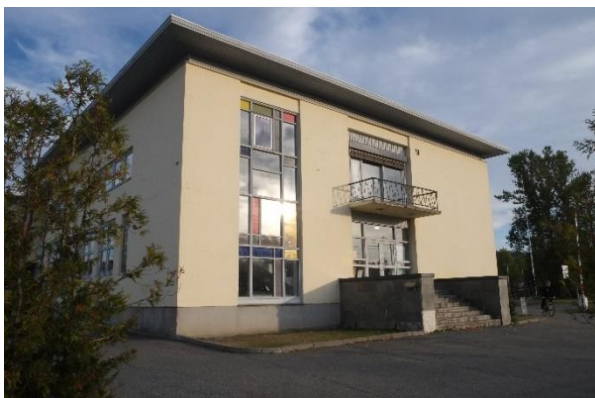
Vestfossen skole i Fossgata 7 har høy arkitektonisk kvalitet og er et symbolbygg. Skolen ble tatt i bruk skoleåret 1960/61. Den er tegnet av arkitekt Bjarne Thinn Syvertsen.

Murene fra Vestfossen Folkeskole oppført 1913 skal være bygget inn i det nye, større skolebygget.

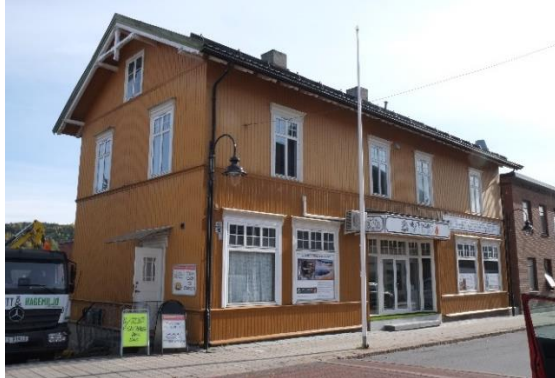
Etter 1913 er den gamle kretsskolen i Storgata 49 bygget om til næringslokaler i 1. og bolig i 2. etasje.

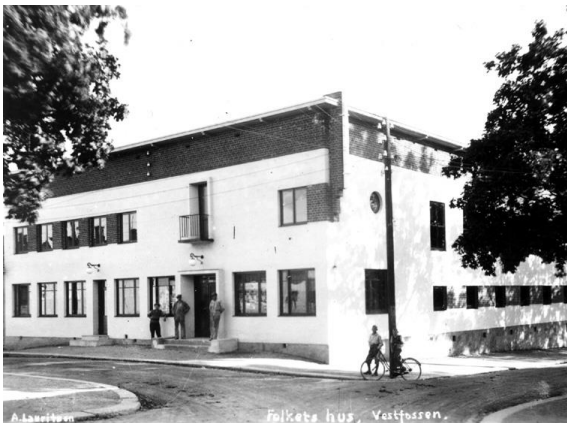
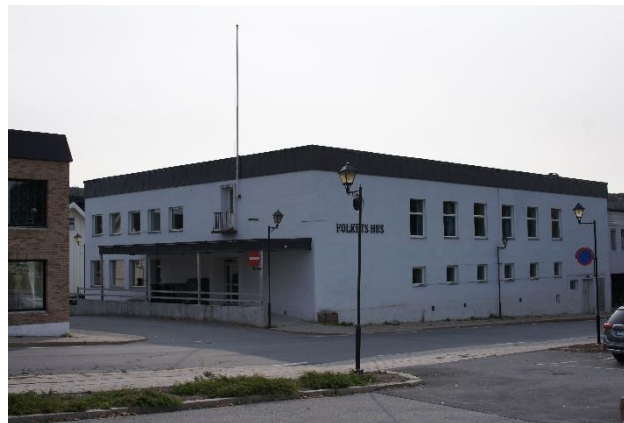
Folkets hus er en funksjonalistisk bygning, opprinnelig med høy arkitektonisk kvalitet. Denne er forringet av senere endringer, men fasadene vil kunne tilbakeføres til tidligere utseende. (Eiker Arkiv/foto: NIKU)

Et viktig symbolbygg og sentralt samlingssted i Vestfossen er Folkets hus, oppført 1934, men betydelig forandret etter brann i 1977.

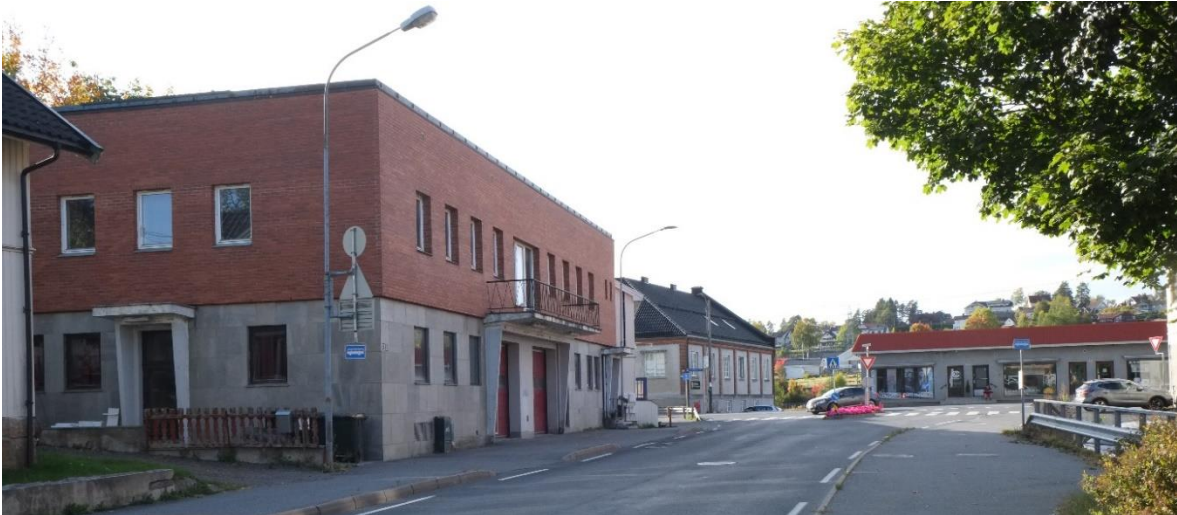
Forsamlingslokale og næringsbygg, oppført 1966 av Vestfossen kristelige ungdomsforening. I underetasjen var det tidligere brannstasjon, som nå er overtatt av Sivilforsvaret, samt frisørsalong. Bygningen hadde tidligere pusset murfasade, men i 1996 ble fasaden kledd med teglstein.

Forsamlingshus til venstre med tidligere brannstasjon i første etasje. Foto: NIKU

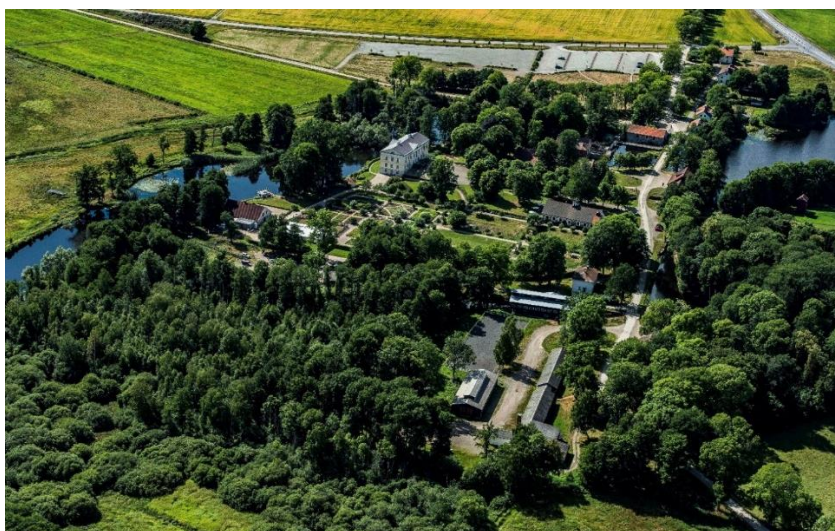
Huseby bruk i Småland, Sverige. Miljøet rundt bygningen er gjenoppbygd som et tiltak for å håndtere vannproblematikk. Foto: L.G.foto/Wikimedia Commons/CC BY-SA 4.0.

Historiske løsninger for avrenning studeres, slik som gjenåpning og bredding av bekker og mindre vassdrag. Kunnskap om tidligere tiders løsninger kan gi kompletterende informasjon til dagens valg av løsninger. Ved Huseby bruk i Småland i Sverige har historiske kart blitt brukt ved restaurering og gjenoppbygging av våtmark.²⁸ Hagen og andre deler av miljøet rundt bygningen er gjenoppbygd som tiltak for å håndtere vannproblematikk, og det er gjort et omfattende restaureringsarbeid for å gjenskape nyttehagen.

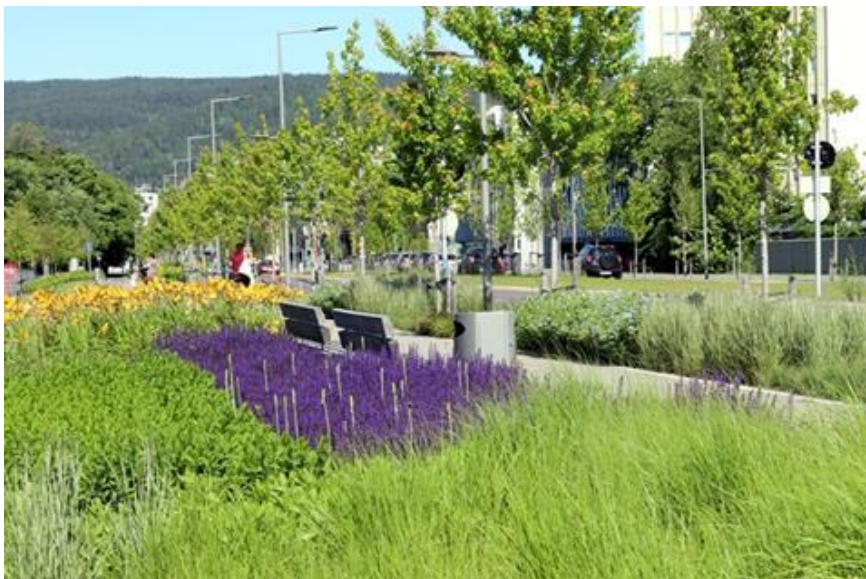
En løsning er bruk av regnbed og infiltrasjonsbed for å demme opp for både langavrigt og intense nedbørmengder. Ved Bjørnstjerne Bjørnsons gate i Drammen har man oppført landets første veianlegg der lokal overvannshåndtering i form av regnbed (se bilde) er eneste system for å håndtere overvann.²⁹ Systemet har mange fordeler, som biomangfold og trivsel, og det fungerer godt for kulturarv, med naturlig drenering i grunn. Med denne metoden filtreres nedbøren, slik at man unngår å få tungt forurensende elementer ned i grunnvann.

Regnbedd ved Bjørnstjerne Bjørnsons gate i Drammen. Foto: A. Tveiten, gjengitt med tillatelse.

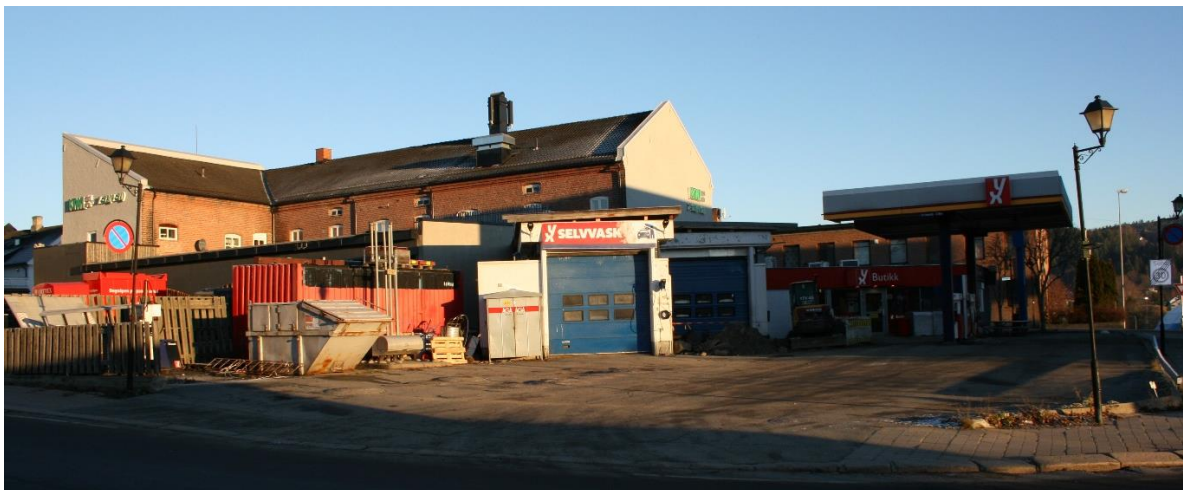
Gjenoppføre bygninger på hull i gaterekene. Eks. Jernbanegata, bygningene sør for Folkets hus er revet.

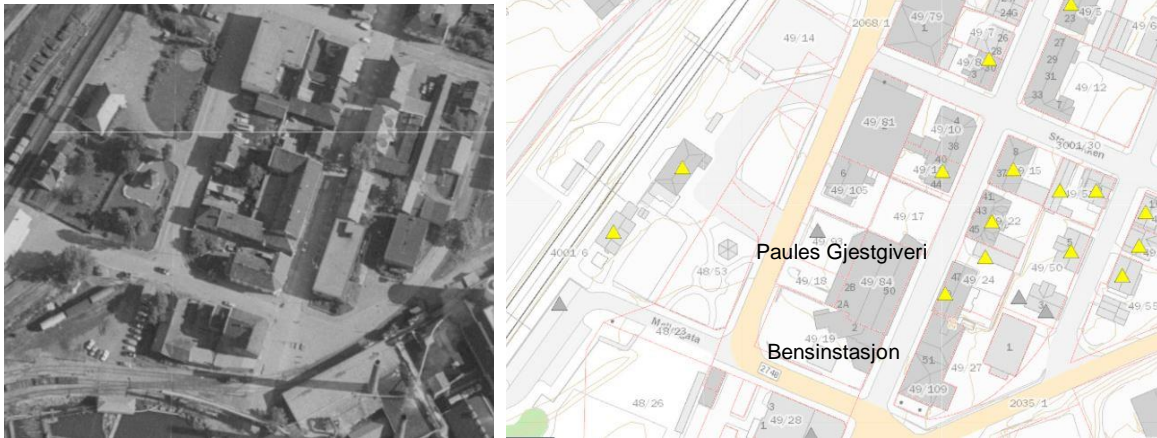
Byreparasjon som viderefører kvartalstrukturen vil skape en sammenhengende byfasade mot byparken og jernbanestasjonen og skape en følelse av bykvartal. Flyfoto 1965, kilde: 1881.no, kart: miljøstatus.no

historiske bygårdene, vil bidra til å styrke Sem-sidens karakteristiske kvartalstruktur. Ved siden av bensinstasjonen i Jernbanegata er det også et «hull» i bebyggelsen. Her lå det tidligere et bolighus, Paules Gjestgiveri. En ny utfylling/reparasjon av dette hullet vil styrke opplevelsen av et tradisjonelt bykvartal og en byfasade når man ankommer med toget.

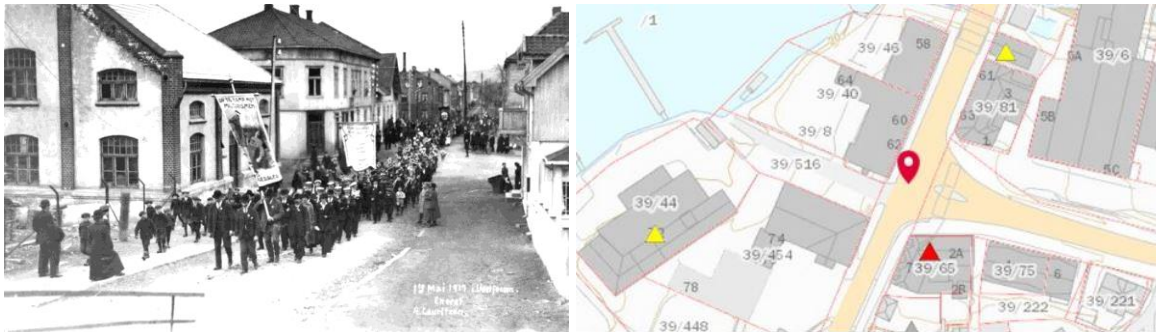
Byreparasjon ved å tilbakeføre/omforme. Ved en restaurering/renovering/gjenoppbygging som er inspirert av den tidligere bebyggelsen vil dette bygningsmiljøet kunne bidra til å styrke Vestfossens historie som en industriby. Fotoet viser Vestfossen trevare og tidligere bygårder, noen betydelig endret med bl.a. flatt tak.

I krysset Storgata og Fabrikkgata oppstod et fortettet bygningsmiljø med handelsgårder på 1800-tallet, kalt Jacobsens-hjørnet. Ved å oppgradere de historiske bygårdene ved tilbakeføring eller omforming på en god måte vil krysset, som representerer inngangen til Vestfossen fra sør, fremstå som et mer verdig og representativt kulturmiljø. Sammen med Vestfossen trevarefabrikk og bryggeriet ved Hølen representerer dette knutepunktet et historisk miljø i møte mellom industrien, handel- og boligbebyggelse
