TELEMARKSGATA OG ØVRE HJELLEGATE

Arkeologisk overvåking i forbindelse med VA-tiltak

Tittel Telemarksgata og Øvre Hjellegate Arkeologisk overvåking i forbindelse med VA-tiltak	Rapporttype/nummer NIKU Oppdragsrapport 35/2022	Publiseringsdato 29.07.2022
	Prosjektnummer 1021831	Oppdragstidspunkt 9.9-16.11.2020
	Forsidebilde Telemarksgata. Sett mot V.Cf53873_NIKU_924715	
Forfatter(e) Hill, David og Haugesten, Lars	Sider 48	Tilgjengelighet Åpen
	Avdeling Arkeologi

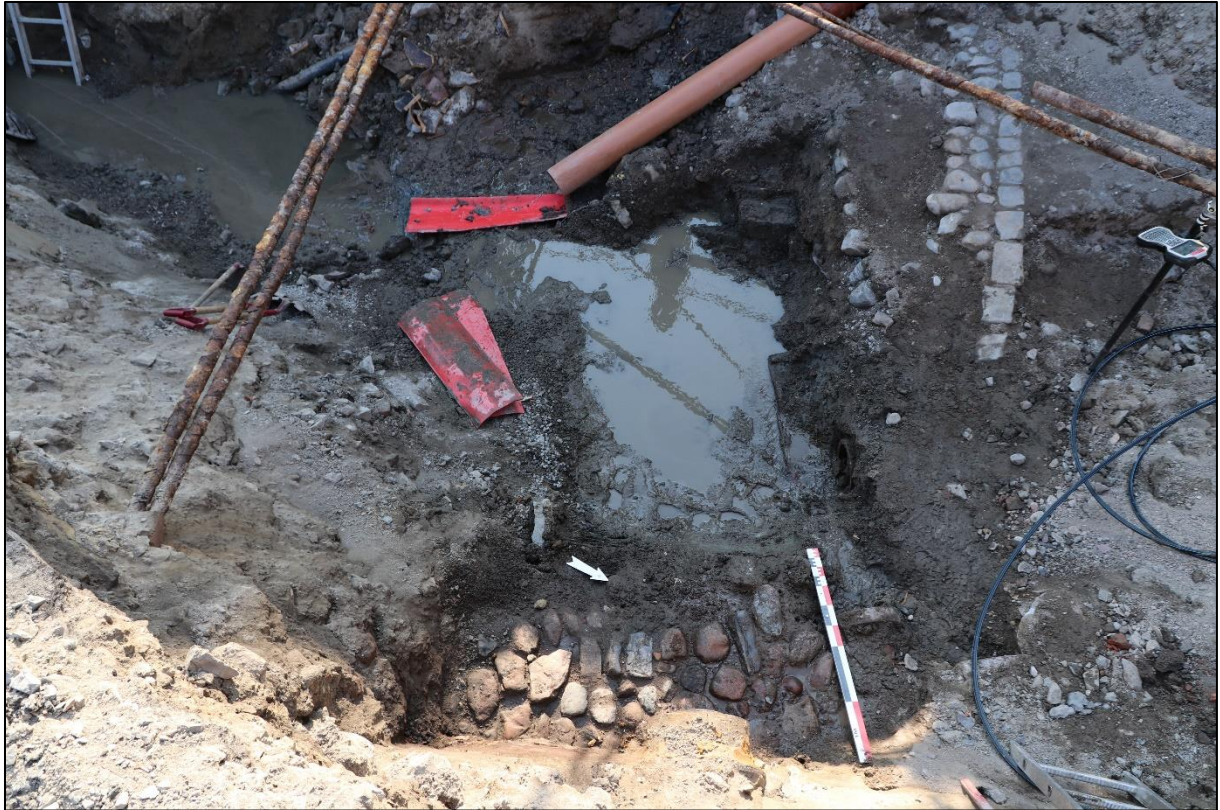
Figur 4. Bilde CF53873_NIKU 0011 som viser brosteinslagene som fortsetter under Prinsessegata (nederst i bildet) Øverst og til høyre i bildet ses kantsteinene tilhørende broleggingen i Telemarksgata. På høyre siden av det våte området i midten kan kanten av den kvadratiske trekummen S9084 ses.

Overvåking av gravearbeid begynte i krysset Telemarksgata/Prinsessegata. De første funnene som ble observert var rester etter steinbrolegging. To broleggingsmønstre ble dokumentert – en som fortsetter under sjaktkant mot øst under Prinsessegata og ett som fortsetter oppover i Telemarksgata. Partiet under Prinsessegata inneholder en mer variert sammensetningen av stein med både avlange stein og kuppelstein enn brosteinslegging oppover i Telemarksgata (Fig 4).

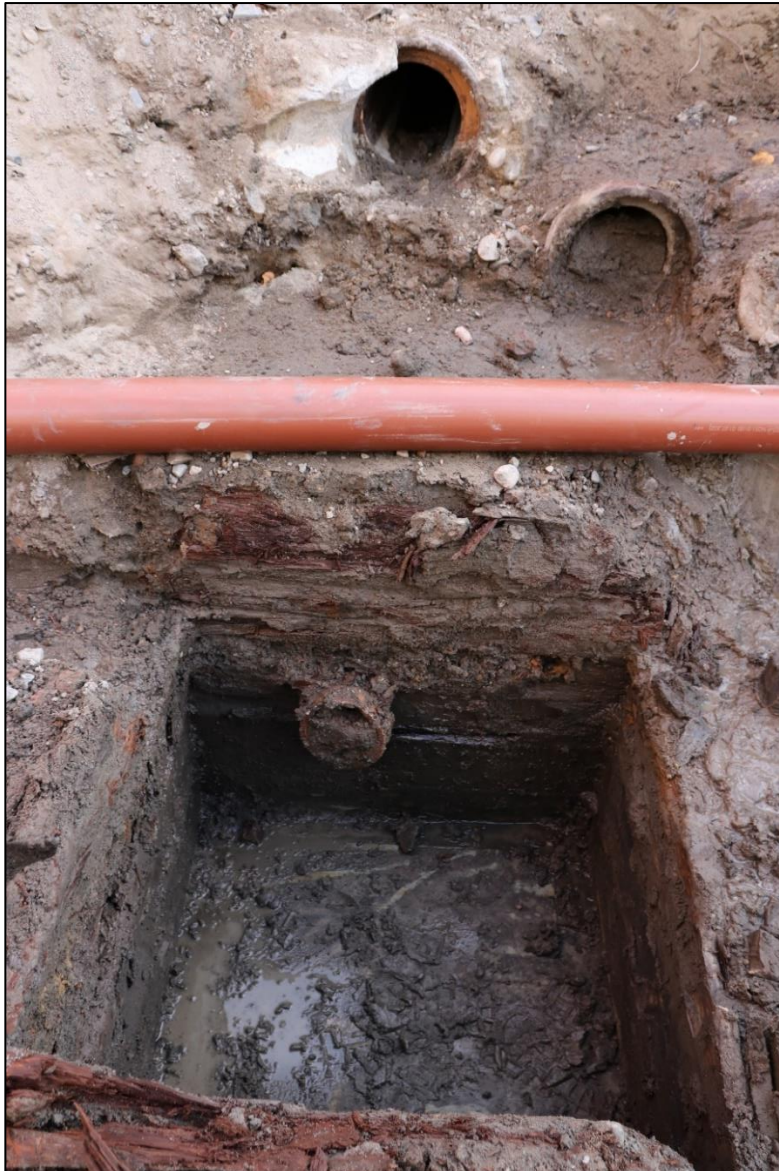
Figur 5. Bilde cf53873_NIKU_0043 som viser S9084 vannfordelingskum i tre fra midten av 1800-tallet som kutter gjennom den eldre brolegging i Telemarksgata. I profilen over ses to tette avløpsrør fra 1900-tallet. Bildet viser omfang og tetthet av nyere inngrep ved krysset Prinsessegata/Telemarksgata ned til ca. 3 meters dybde under gatenivå.

Ved krysset har det vært mye graving i forbindelse med kommunale infrastruktur over en 150 års periode. Flere generasjoner med rør er synlige i den 3 m dyp profilen. I bunnen av kumgroppen ble det funnet en eldre kum konstruert i tre (**S9084**). Kummen var bygd som vannfordelingskum med inn og uttak av smale støpejerns rør som er for lengst gått tett som Skien kommune vurderte til å være fra midten av 1800-tallet. Kummen ble gravd gjennom brosteinslag som er dermed eldre. (Figur 5). Bunn av kummen var på 9,87 moh, som utgjør 3 m under asfalt. En ny større kum i betong ble installert opp på denne som del av tiltaket. Massene under var leire med innslag av kulturlagsmaterialet og som fortsetter dypere enn tiltakets maksimum dybde.

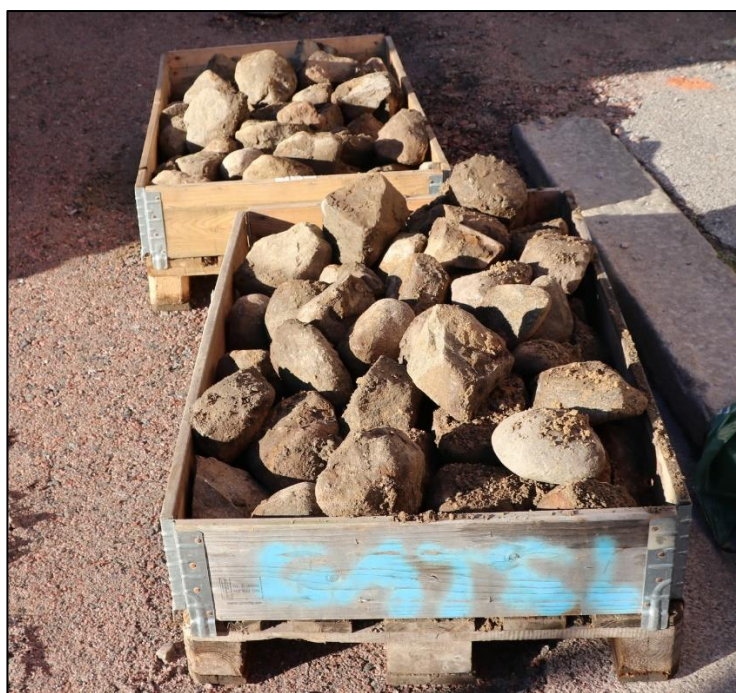
Figur 7. Bilde cf53873_NIKU_0118: Brostein fra Telemarksgata ble tatt vare på av Skien kommune etter ønske fra Telemarks Museum. I alt ble 9 slike kasser lagret til eventuelle gjenbruk ved Brekkeparken.

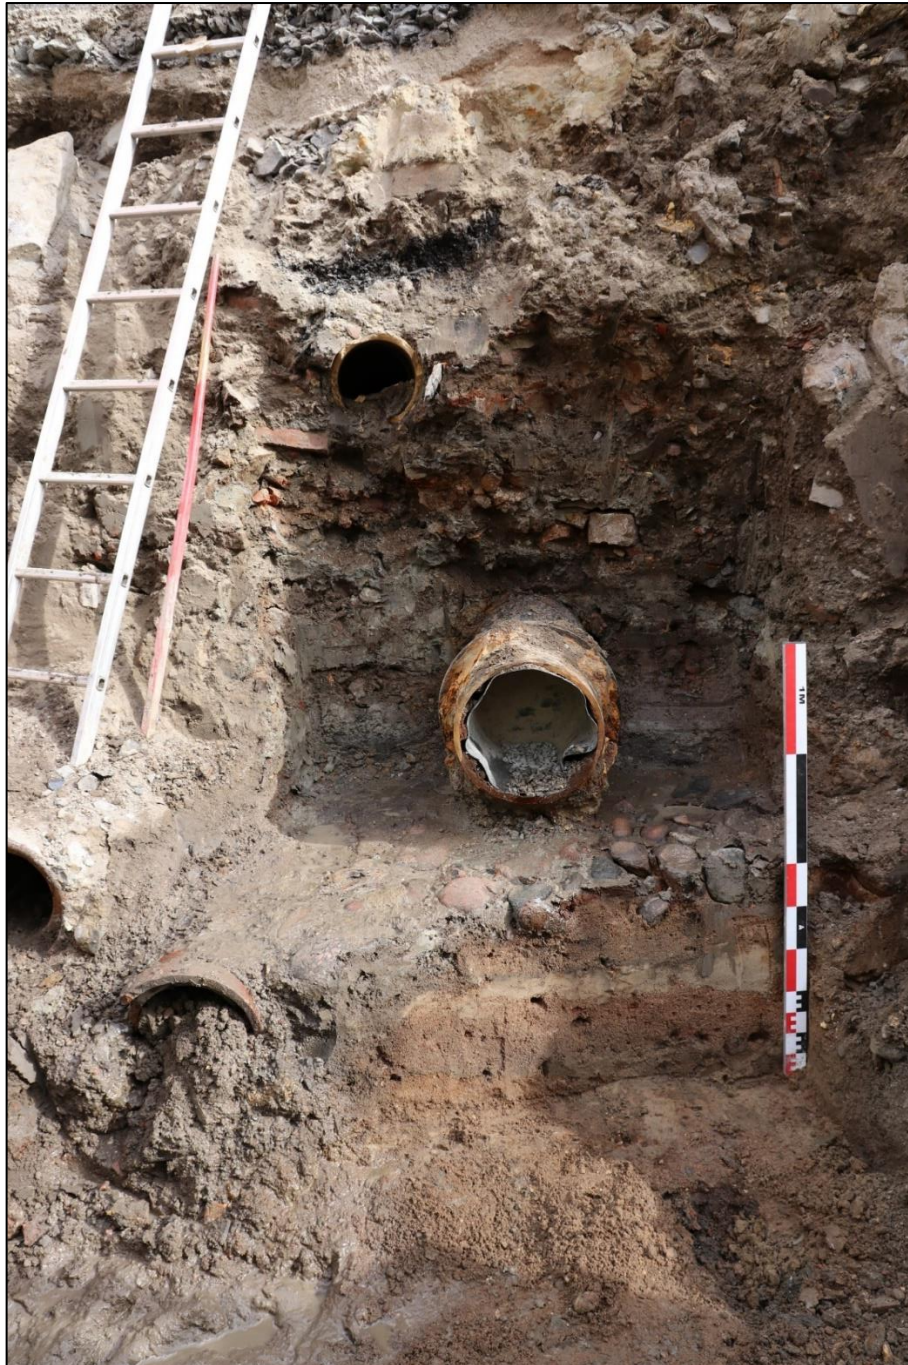
Figur 8. Bilde CF53873_NIKU_0048 som viser brosteinslaget under Prinsessegata i profil med settelaget bestående av sand og silt. Bildet viser også flere eldre rør som kutter gjennom de 3 m dype fyllmasser som ligger over brosteinslaget.

Bearbeiding av settelag under brosteinslagene var lik for begge typer brolegging (fig 8). Settelaget består av 30 – 40 cm med sand, silt og sand i vekslende lag som danner ett jevnt og plastisk underlag. Kuppelstein og brostein ble lagt tett inntil hverandre slik at de låser hverandre på plass. Det ble bemerket av både arkeologene og anleggsarbeiderne at der hvor brosteinslaget var intakt var det fortsatt et effektivt dekke (fig 6). Videre ble det bemerket at brosteinleggingen må ha vært en tung investering, særlig i anskaffelse og frakt av material. Materialet til kuppelsteinene kan ha blitt hentet fra Geiteryggen som ligger ca. 4 km unna i luftlinje (fig 7). Det er ikke kjent andre kilder for denne type polerte morenestein så nær til Skien sentrum. Store mengder sand og silt har også blitt hentet slik at mange last måtte til for å brolegge Telemarksgata. Datering er fra slutten av 1700-tallet basert på at brannlaget fra 1777 ligger under dette laget.

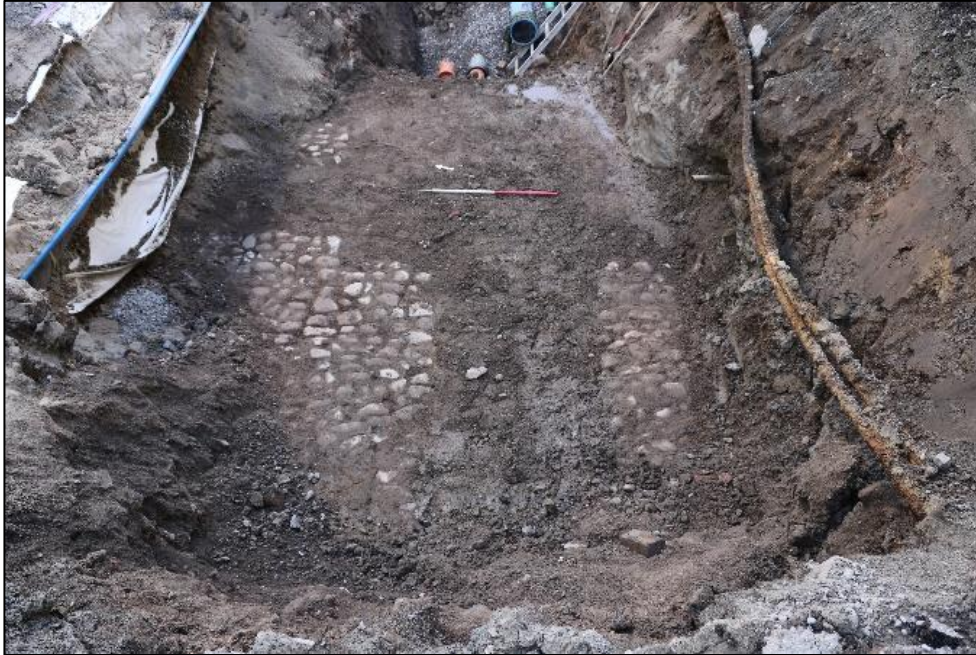
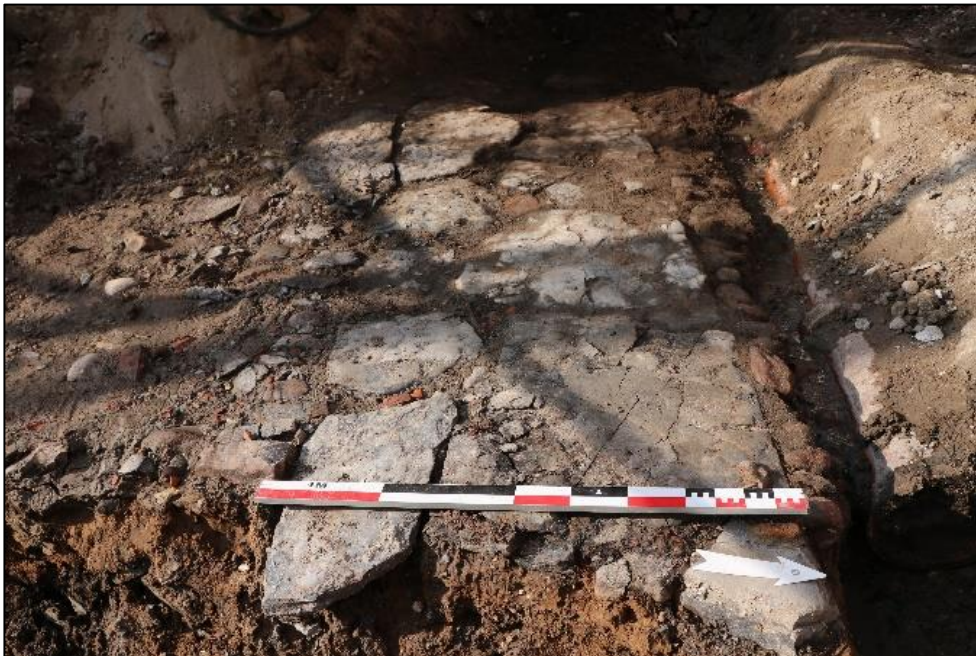
Figur 9 venstre. Brostein SS9020 mellom krysset Telemarksgata/Prinsessegata og Telemarksgata/Øvre Hjellegate. Sett mot Ø. Cf53873_NIKU_ 924830. Figur 10 høyre. Heller SS9143, SS9148, SS9155, SS9162, SS9169 og SS9173 vest sydvest for gatekryss Telemarksgata/Prinsessegata. Sett mot V. Cf53873_NIKU_ 924781.

Det opprinnelige brosteinsleggingen ble avdekket under opptil 2 m dype moderne påførte masser. Gatedekket var bevart fragmentarisk og forstyrret av flere VA-ledninger og nedgraving til kummer. Gatedekket (**SL1005, SL1007, SS1158, SS1159, SS1236, SS1237, SS1238, SS1239, SS9012, SS9020, SS9126**, fig.9 og 10) bestod av både kvadratiske, runde og koniske steiner. Heller ble brukt for å danne fortau langs begge kanter (**SS9143, SS9148, SS9155, SS9162, SS9169, SS9173**, fig. 2). De kvadratiske steinene lå i utkanten av gateløpet og målte ca. 18-24 x 16 x 11-15 cm. Hellene var forholdsvis tynne og målte mellom ca. 22 x 20 og 75 x 63 cm. Hellene tyder på forkant med gaterenne, mens kuppelstein utgjorde gatedekke.

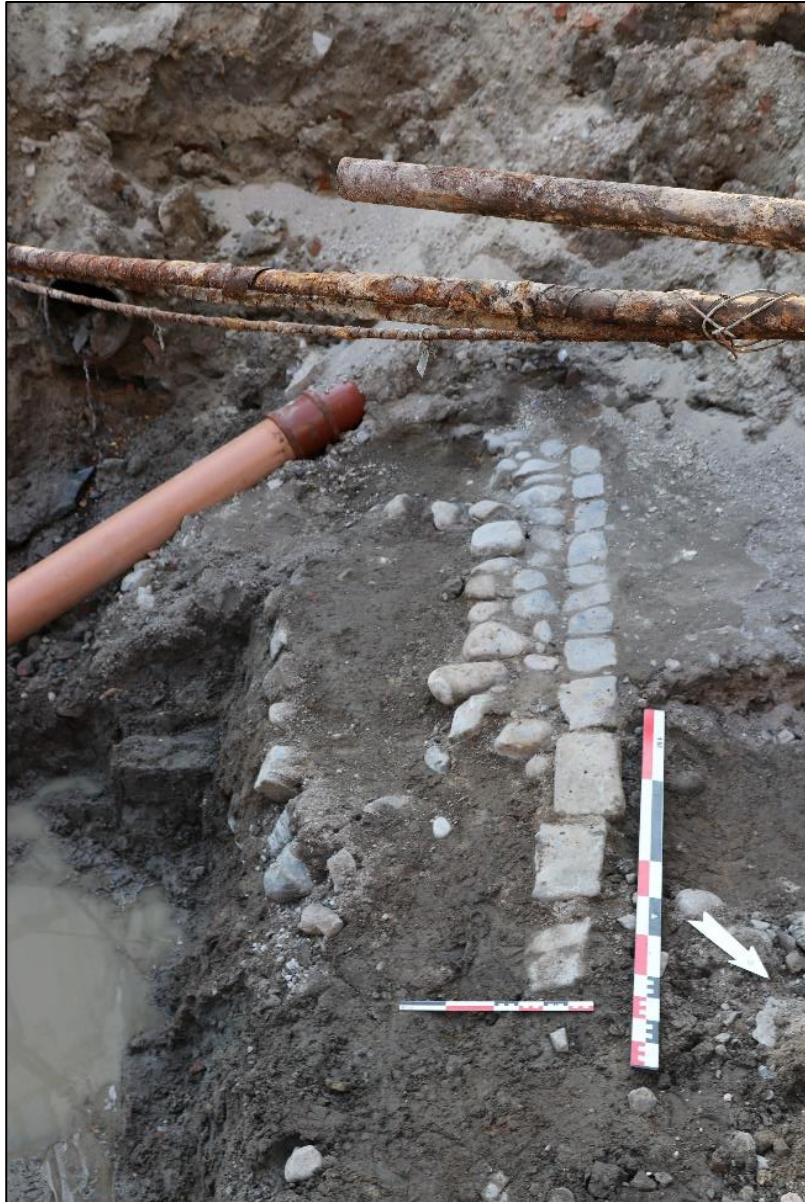
Figur 10. Brostein (SS9020) sydvest for gatekryss Telemarksgata/Prinsessegata. Sett mot V. Cf53873_NIKU_924729. I bildet vises ett parti med bevart kantstein.

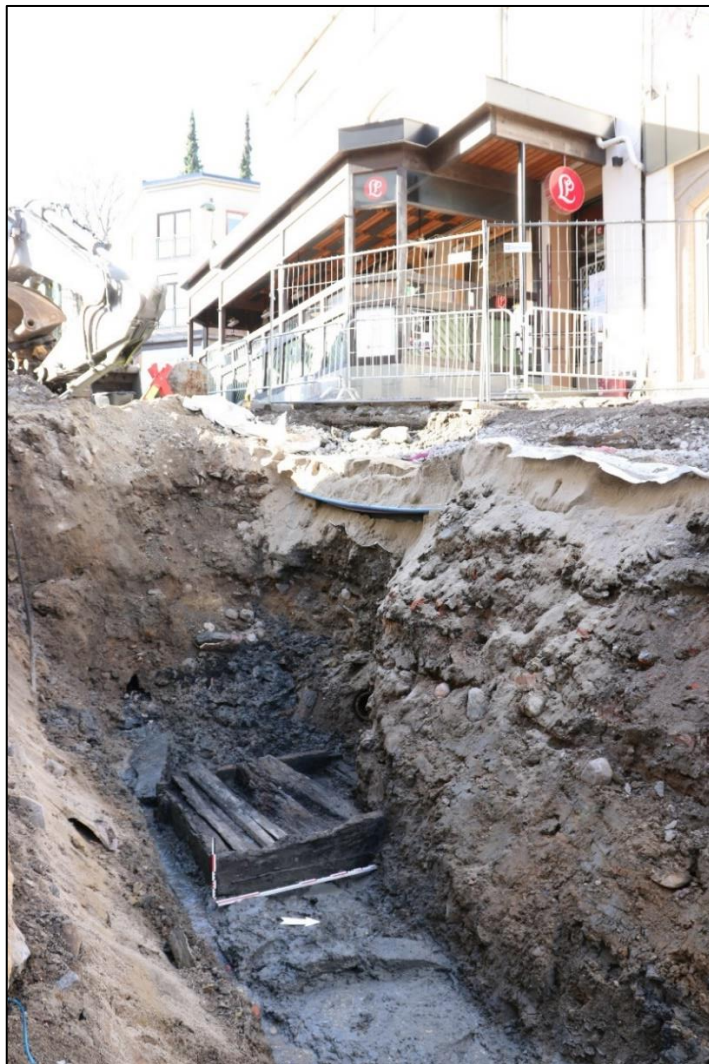
Figur 14. Vannfordelingskum SA1828. Sett mot V. Cf53873_NIKU_924854.

Den neste kummen (**SA1828**) som ble funnet i grøften er sannsynligvis fra samme perioden (fig.14 og 15). Den var en vannfordelingskum med ett jernrør i bunnen. Lokket var delvis fortsatt på plass og kummen var fylt med blandede masser. Før den ble gravd ut og tømt var det ikke tydelig om det var en kum eller en brønn og dermed ingen indikasjoner på datering. Brønner er eldre enn kummer, og rammer og vegger kan være byttet ut hvis de var i bruk over lengre tid. Vannfordelingskum **SA1828** bestod av flere kraftige planker (**ST1264, ST1265, ST1266, ST1267, ST1268, ST1269, ST1270, ST1271**), og hadde tre stikk inntak/uttak av metallrør (fig.8). Kummen var rektangulær og målte ca. 1,45 x 1,45 m, og var minst 0,9 m dyp. Kummen var dekket av fire planker, som fungert som lokk.

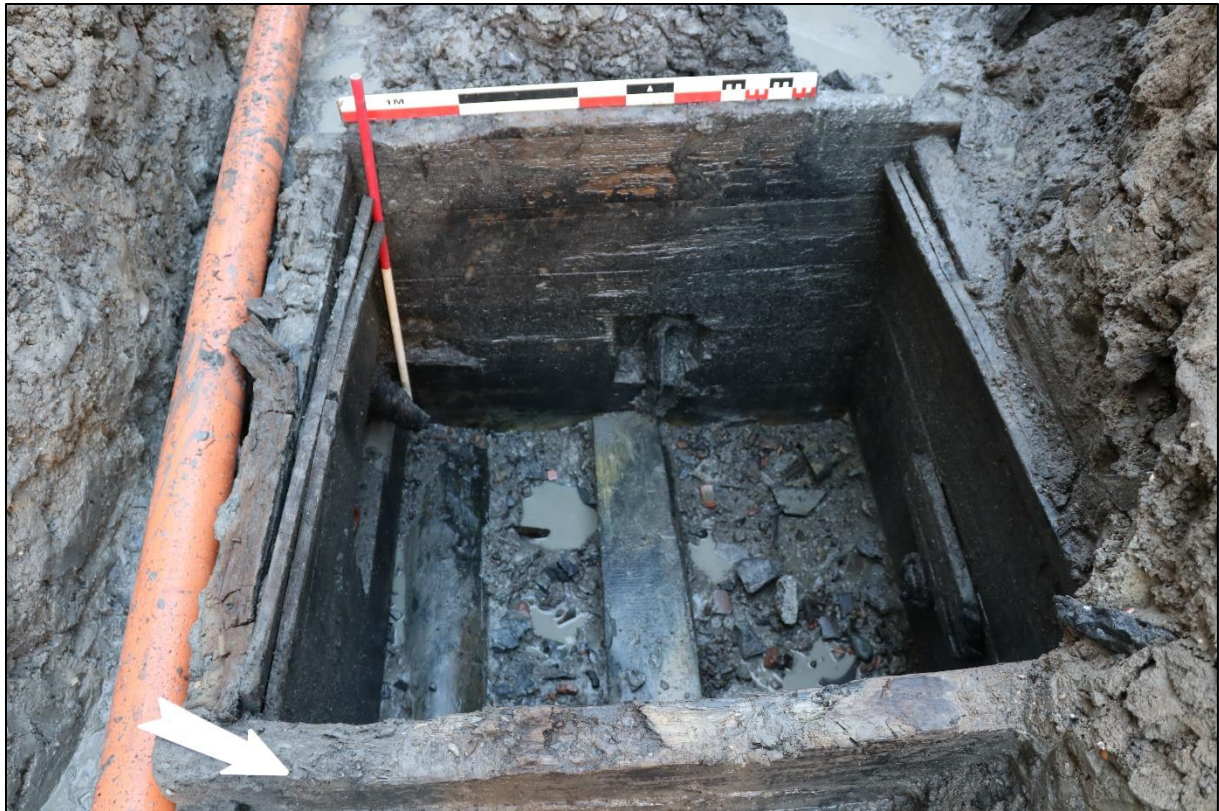
Figur 15. Bilde CF53873_NIKU_0155 som viser SA1828 etter tømning. Inn og uttak av støpejerns rør ses i veggen mot SV.

SA1828 ble tømt gradvis 10 cm om gangen og funnene ble tatt være på, da det ble klart at strukturen var av nyere dato ble ikke fullstendig dokumentasjon fullført.

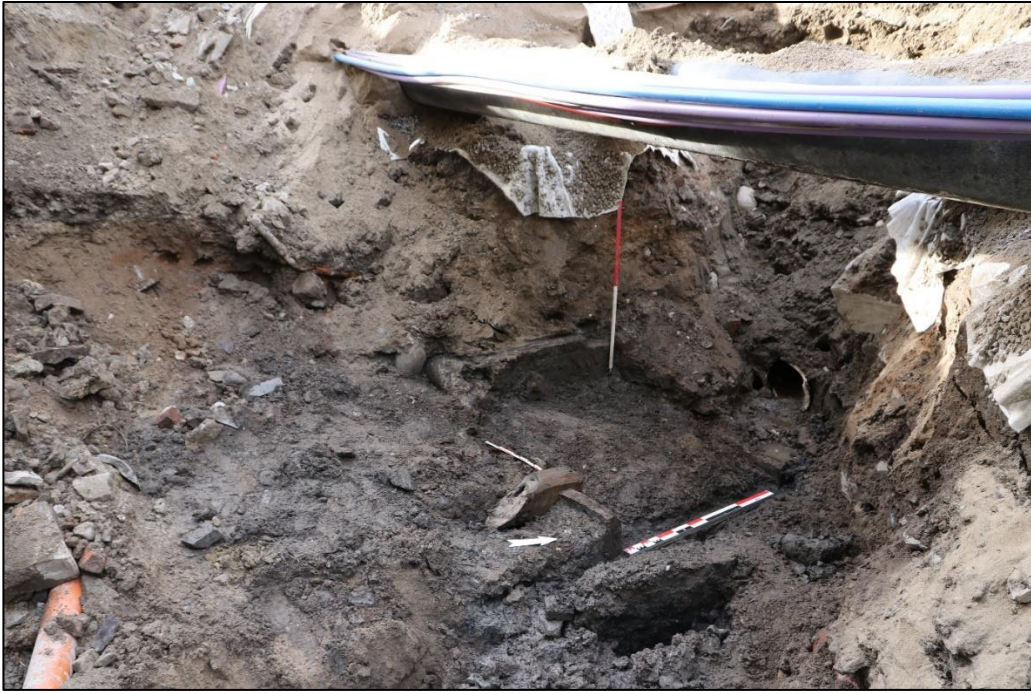
Figur 16. Vannfordelingskum SA1830. Sett mot NV. Cf53873_NIKU_0255.

Ca. 6,5 m mot SV ved kanten av grøften under fortau hvor et innstikk til Telemarksgata 20 ble gravd ble det avdekket ytterligere en vannfordelingskum. Vannfordelingskummen **SA1830** var sterkt forstyrret av moderne nedgravninger, og det som var tilbake var fem stokker/bjelker (**ST1277, ST1278, ST1279, ST1280, ST1281**) (fig.7 Plantegning, fig 16 bilde). Kummen hadde en rektangulær form med mål ca. 1,35 x 1,35 m. Det var to inntak/uttak av uthulte stokker, en orientert SV-NØ og en orientert NV-SØ og del av en uthullet stokk som lå løs ved siden (fig 16, 17 og 18). Trerør av furu ble tatt i bruk i Norge fra begynnelsen av 1600-tallet med hensikt å føre vann inntil byene fra reservoarer/bekker utenfor byene. Før 1600 ble brønner brukt som kilder for vann i byene. Det ble økende oppmerksomhet rundt folkehelse i perioden så rent vann fra utenfor byen henger sammen med dette. Dimensjon på hullet var i dette tilfelle 50 mm som er forenelig med funn fra Christiania (Johansen 2001:14). Trerør var i bruk fram til 1840- tallet når de første støpejerns rør ble installerte.

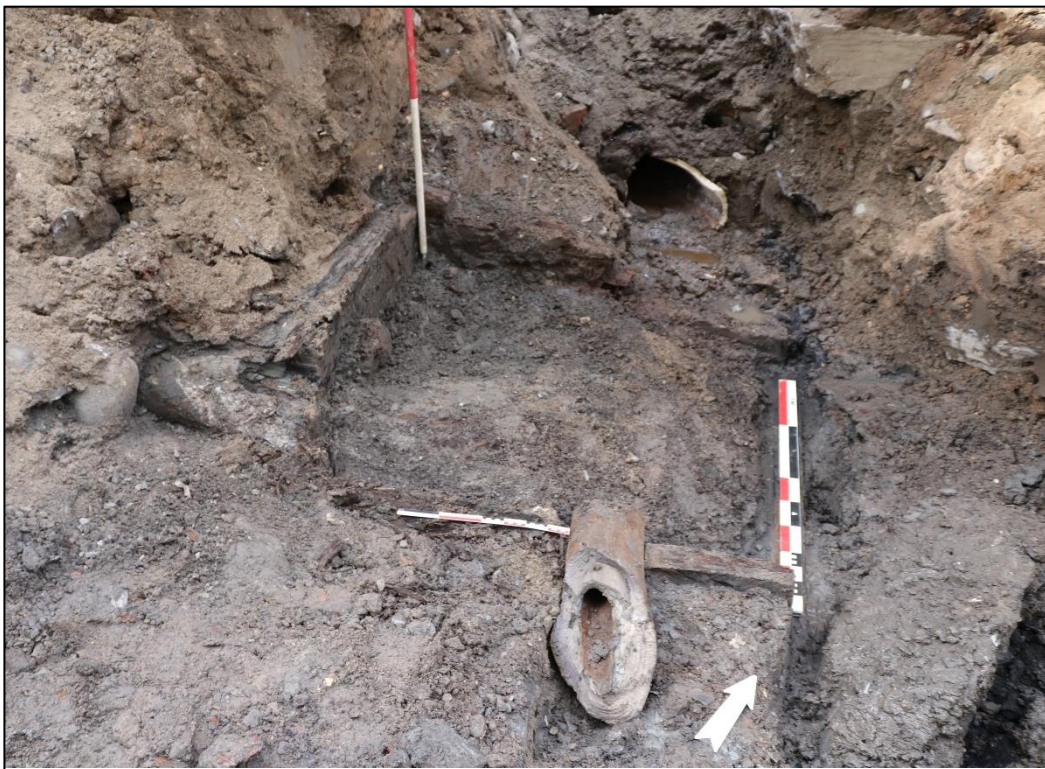
Figur 17. Bilde cf53873_NIKU_0164 som viser vannfordelingskum SA1830 sett mot N. Uthullet stokker foran i bildet og til venstre i bildet.

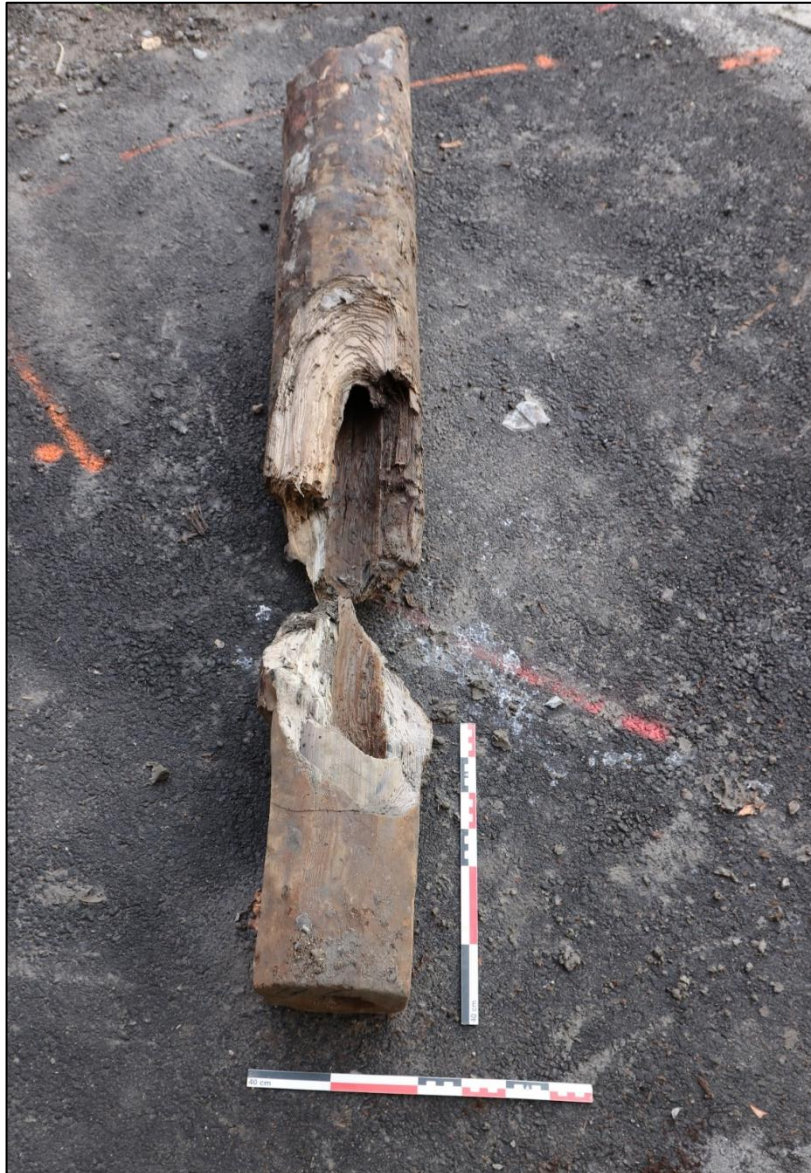
Figur 18. Bilde CF53873_NIKU_0170 som viser en uthullet stokk funnet løs i massene ved SA1830. Intren dimensjon av gjennomgang var 50 mm. Stokken ble tatt være på av Skien kommune ved vannverksmuseet.

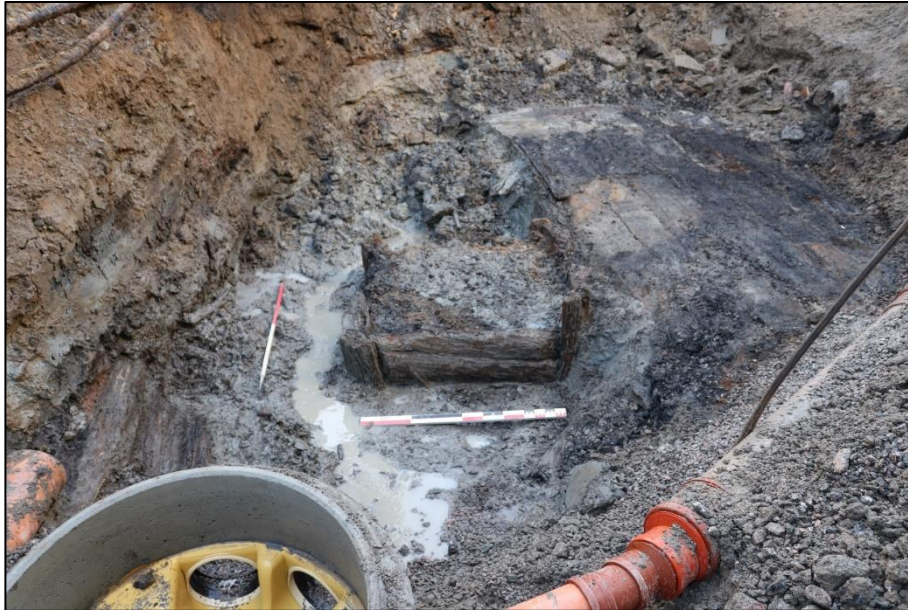
Figur 19. Bilde cf53873_niku_345 som viser SA1693 og S1672 gatedekke til høyre for brønnen

Den siste brønn/kum (**SA1693**) som ble dokumentert lå ca. 5 m lengre oppover Telemarksgata videre mot vest for **SA1830**. Brønnen ble sannsynligvis brent enten under brannen i 1886 da den lå rett under moderne fyllmasser. Gjenstandsmaterialet i massene rundt brønnen er av nyere dato og dermed ble ikke treverket datert med vitenskapelig metoder. **SA1830** ble avdekket i forbindelse med en større anleggs grop ved krysset Telemarksgata/Øvre Hjellegate hvor flere kummer skulle installeres. Ett parti med brent gatedekke (**S1672**) lå bevart inntil brønnen og videre mot nord. Brønnen også bære preg av brannen. Det antas at brønnen utgjorde et midtpunkt i krysset.

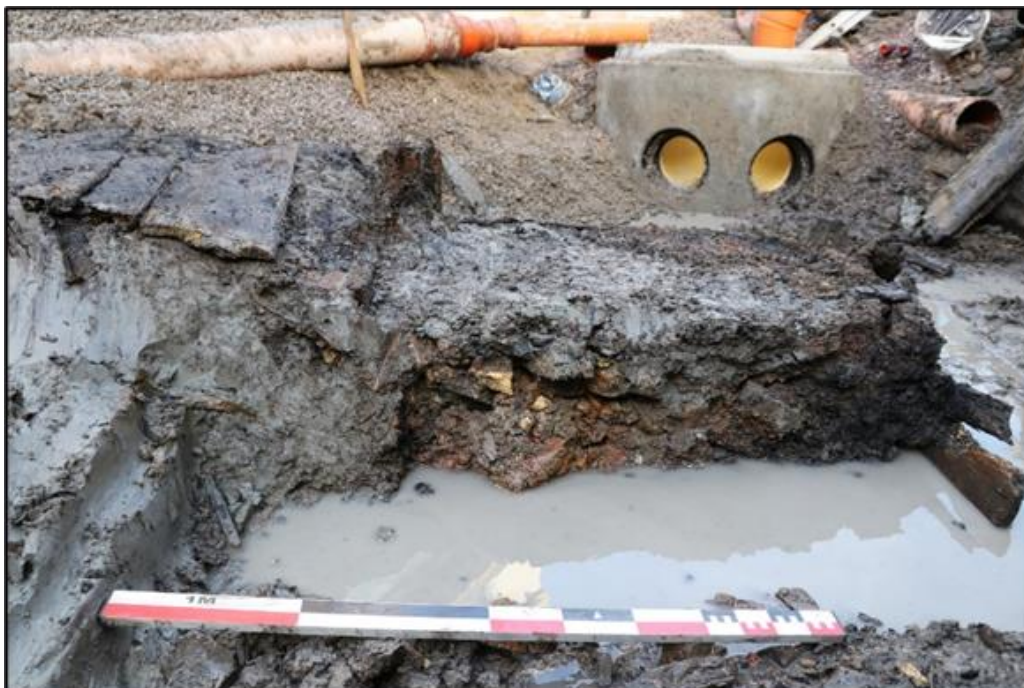
Figur 20. Bilde Cf53873_niku_367 som viser SA1693 under demontering. Massene i brønnen inneholder teglstein og brent mørtel.

SA1693 besto av 4 hjørnestolper og 10 sidebord (**ST1697, ST1704, ST1715, ST1726, ST1736, ST1744, ST1747, ST1750, ST1753, ST1777**). Bunnen var formet med stokker med riller tilpasset for å kunne ta imot både bunn planker og sideplanker (fig 19). Brønnen var kvadratisk med mål ca. 1,15 x 1,15 m. Like V for brønnen ble gatedekket **ST1672** avdekket og bestod av flere brente stokker. Gatedekket målte ca. 3,2 x 2 m, og var sannsynligvis en del av det samme gatedekket i NØ-grøften. Det ble ikke observert inn- eller uttak til rør i bunnen slik at strukturen ikke var en kum som ved de øvrige vann infrastruktur konstruksjonene. Plassering midt i et gatekryss, og den antatte dateringen tilsier at brønnen kan ha vært tiltenkt andre formål enn drikkevanns kilder til husstand som f.eks. til hester. Fra slutten av 1700-tallet var det allerede lagt opp til at rent vann ble ført inn til Telemarksgata til bruk for beboerne.

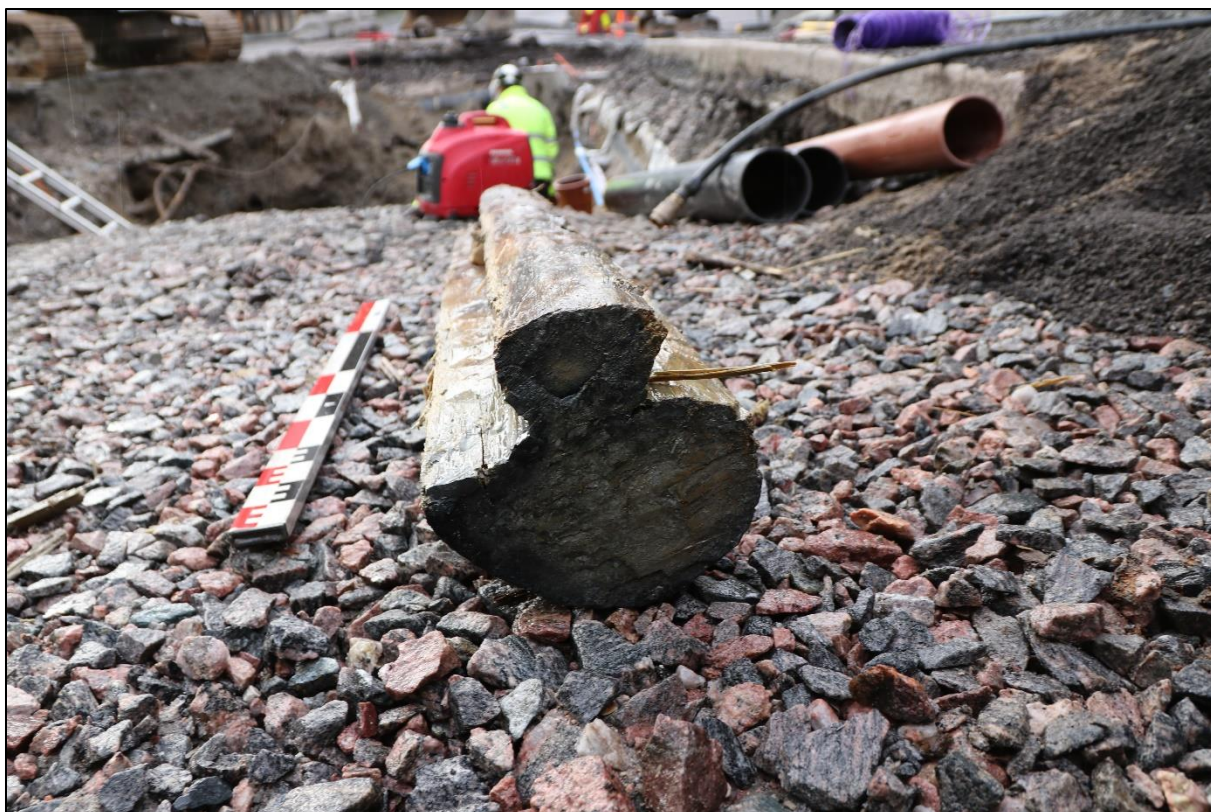
Figur 21. Bilde cf53873-niku_391 som viser ett av hjørnestolpene formet for å kunne holde sidebordene på plass.

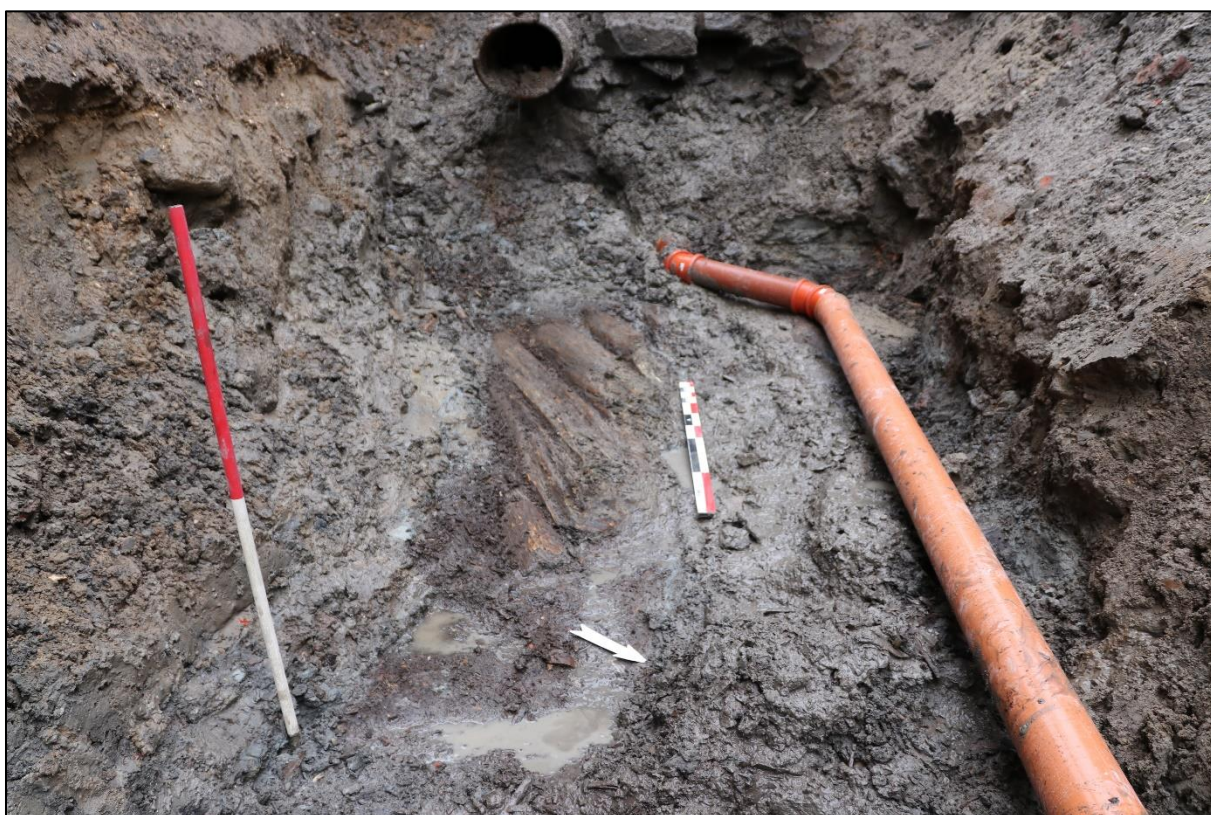
Figur 22. Del av gatedekke SA1832. Sett mot SV. Cf53873_NIKU_924896.

SV for vannfordelingskummene ble det avdekket flere løse rundstokker, og en flate på 3 m x 1.5 m med gatedekke som besto av planker (**SA1831**, **ST1832**, **ST1833**, **ST1835**) lagte rett på blå leire. Sannsynligvis var de opprinnelig et samlet gatedekke, men som i moderne tid har blitt forstyrret og kuttet opp i deler av moderne nedgravninger (fig. 22 og 23). Gatebroleggingen i tre er eldre enn steinbrolegging, alderen på levninger observert i grøften ble ikke datert, også fordi materialet i tilknytning tilser at konteksten er fra 1700-tallet.

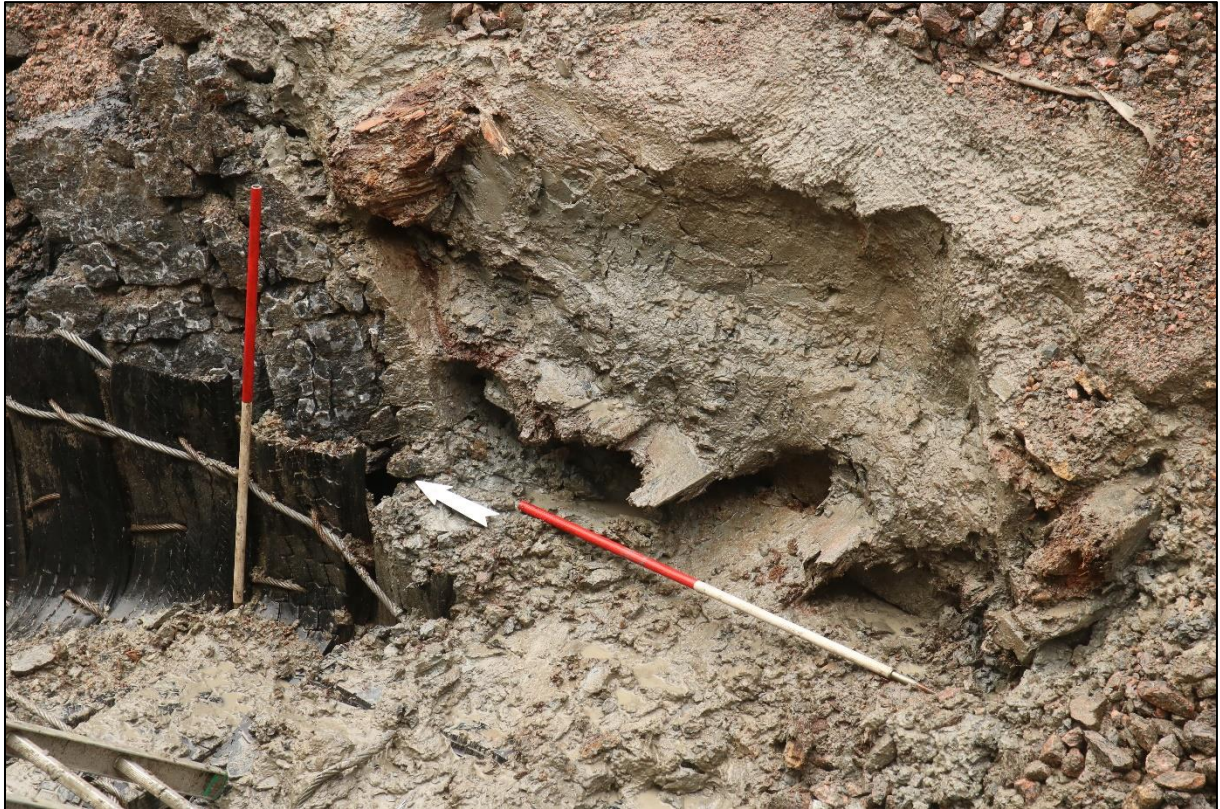
Figur 24. Veifar SA1837. Sett mot SØ. Cf53873_NIKU_925033.

I enden av SV-grøften ble det i S-profilen avdekket flere elementer av treverk fra ca. 1 m under topp gatedekke, og samlet utgjorde de sannsynligvis et veifar (**SA1836**, fig 24, 25 og vedlegg 8.3). Treverket var orientert NV-SØ, og veifaret har hatt samme orientering. To blokkformete stokker (**ST11833**, **ST11868**) lå i hver sin ytterkant, og fungerte trolig som en yttergrense. Stokkene hvilte på hver sin stein, og delvis under steinene lå det to planker (**ST11841**, **ST11862**). Mellom de to plankene lå det ytterligere fem planker på samme nivå (**ST11844**, **ST11847**, **ST11850**, **ST11853**, **ST11856**). På NØ-siden lå det flere steiner stablet inntil stokkene **ST11833** og **ST11841**, trolig konstruert for å hindre at veifaret ikke skulle rase ut. Stokkene og plankene var godt bevart, og veifaret kan dateres til 17-1800-tallet.
