TA 2021/14 OLAV TRYGGVASON'S GATE 6

Arkeologisk overvåking ifm. utskifting av slukledninger, Trondheim

NIKU Rapport 153

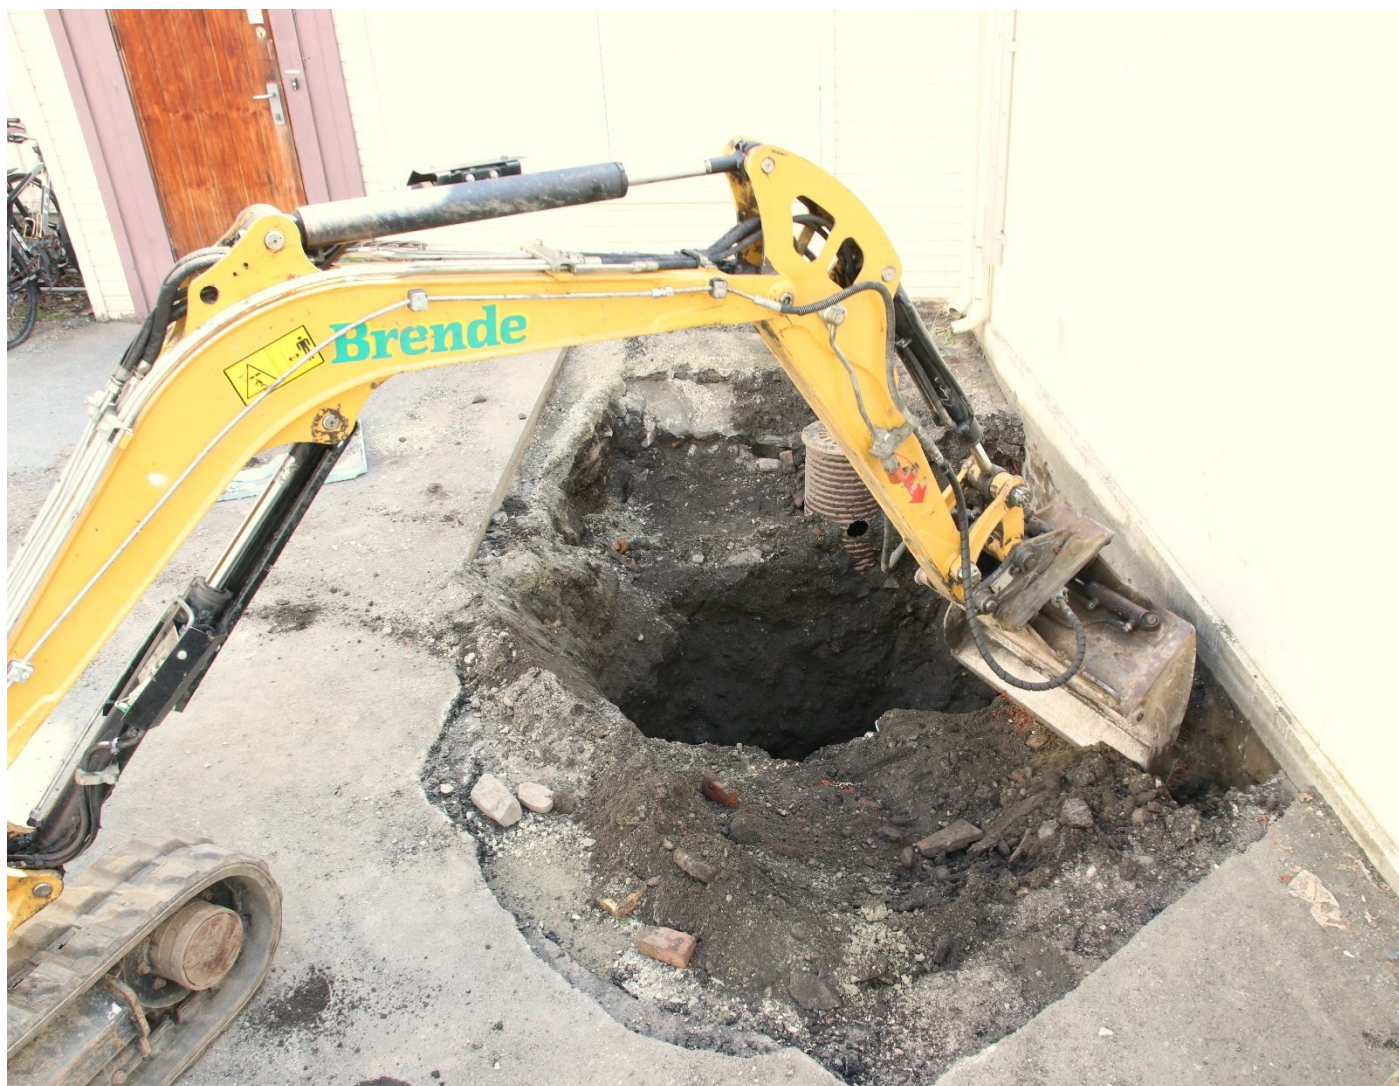
Tittel TA 2021/14 OLAV TRYGGVASON'S GATE 6 Arkeologisk overvåking ifm. utskifting av slukledninger, Trondheim	Rapporttype/nummer NIKU Rapport 153	Publiseringsdato 15.12.2022
	Prosjektnummer 1022117	Sider 16
	Avdeling Arkeologi	Tilgjengelighet Åpen
Forfatter(e) Rostad, Synne Husby	ISSN 2703-7797 ISBN 978-82-8101-300-1	Oppdragstidspunkt / periode utført 23.06.2021 – 01.07.2021
	Forsidebilde Graving for ny kum Olav Tryggvasons gate 6. Foto: NIKU.

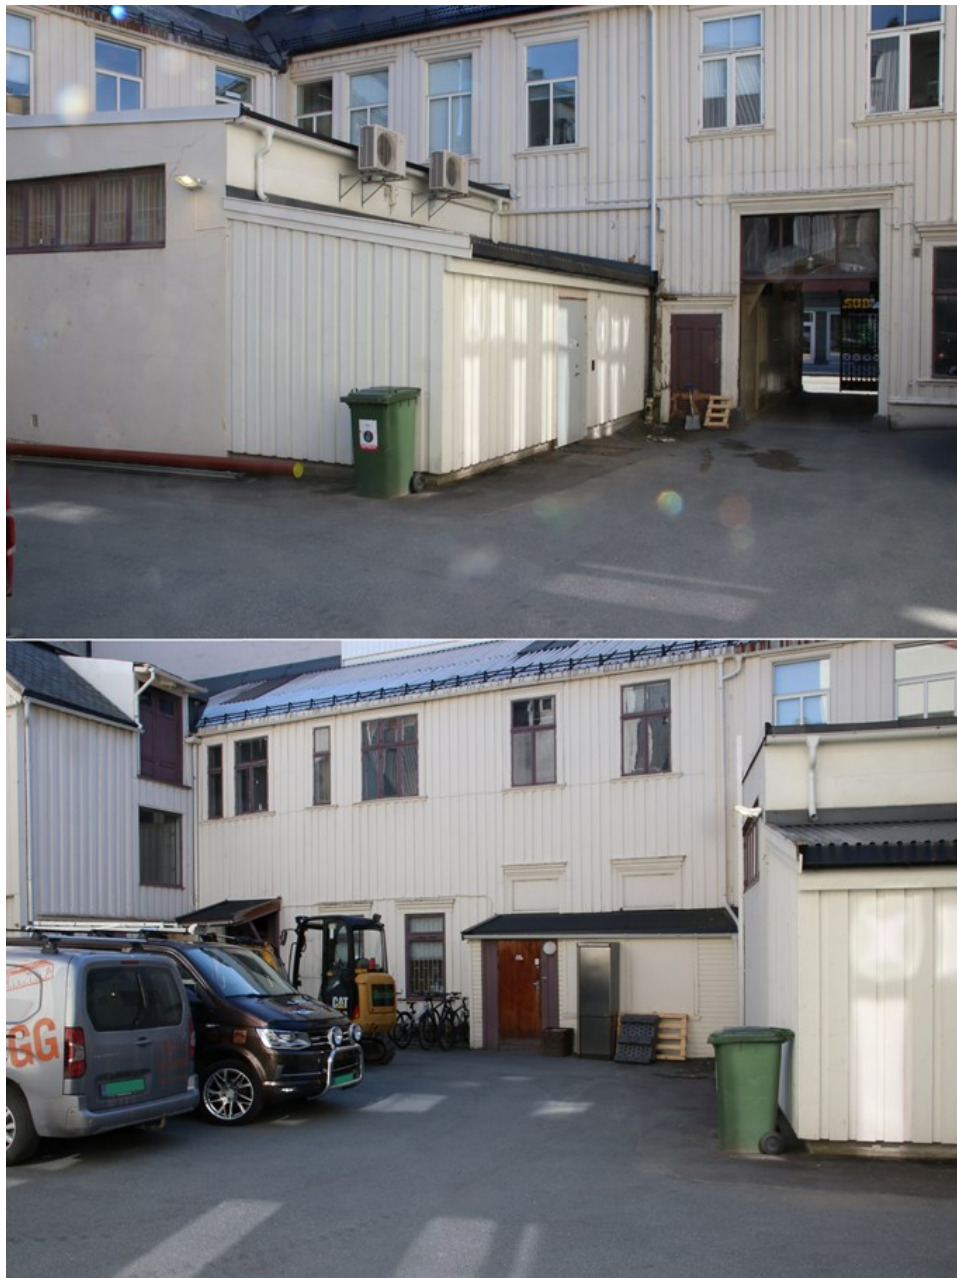
Figur 1. Øverst: Oversiktsbilde av bakgården før gravingen, henholdsvis tatt mot sørøst (øverst) og øst. Foto: NIKU.

Gravingen ble gjort i eksisterende grøft, fra innsiden av portrommet, og i nordlig og østlig retning langs bakgårdsbygningen i Olav Tryggvasons gate 6 (fig. 1). Arkeolog fra NIKU overvåket gravingen. Gravemaskinfører var Ole Kristian Thorgård, fra Brende AS. Det ble gravd med en 2,3 tonns Cat gravemaskin med 1 m og 0,5 m bred skuffe. Overvåkingen ble gjennomført i løpet av tre dager, den 23. juni, 28. juni og 1. juli 2021. Utstrekningen av grøften i N-S-retning var ca. 7,5 m, mens utstrekningen Ø-V var ca. 8,5. Total lengde var ca. 16 meter. Den sørlige delen av grøften ble gravd smalere i bunn, i ca. 0,5 m bredde, men den nordlige og østlige delen ble gravd i 1,2 m bredde og opptil 2,4 meters bredde lengst øst på grunn av gravingen for ny kum. Det ble kun gravd i moderne og omrotede masser, med en gravedybde mellom 1,1-1,3 m for grøften og opptil 2,5 m dybde rundt kummen lengst øst.

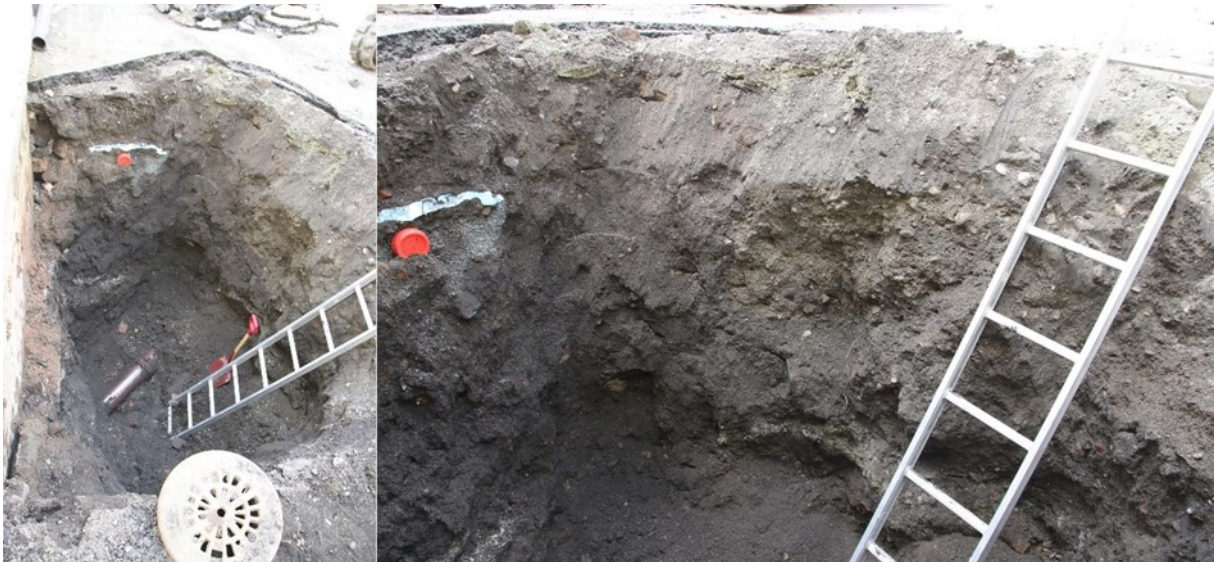
Figur 3. Område øst og graving for kum. Det ble registrert en større nedgravning og kun moderne gjenfyllingsmasser. Foto: NIKU.

I det østligste området var det nødvendig å grave et større hull for å tilrettelegge for en ny kum (fig. 3). Det ble dokumentert store forstyrrelser i nordlig og vestlig retning fra veggen på grunn av en større

etterreformatorisk kjellernedgravning eller byggegrop, samt eldre kum i dette området. Det gravde hullet var ca. 1,8 m x 2,5 m stort i toppen, gravd med skrå profil ned til bunnen, ca. 2,5 m under dagens overflate. Fyllmassen bestod av omrottet sandgrus, stein, rød/gul tegl, murstein og noe glass og metall. Et glasert keramikkrør/avløp ble påtruffet i bunn og løp i NV-SØ-retning. Det så ut til å være minst to gjenfyllinger, én før 1850 i bunn, og én moderne gjenfylling i toppen i ca. 1,5 m tykkelse. Det ble ikke observert automatisk fredete kulturlag eller naturlig undergrunn da nedgravningene i området har fjernet det opprinnelige nivået av disse. Det ble gravd med fallretning mot kummen i øst.

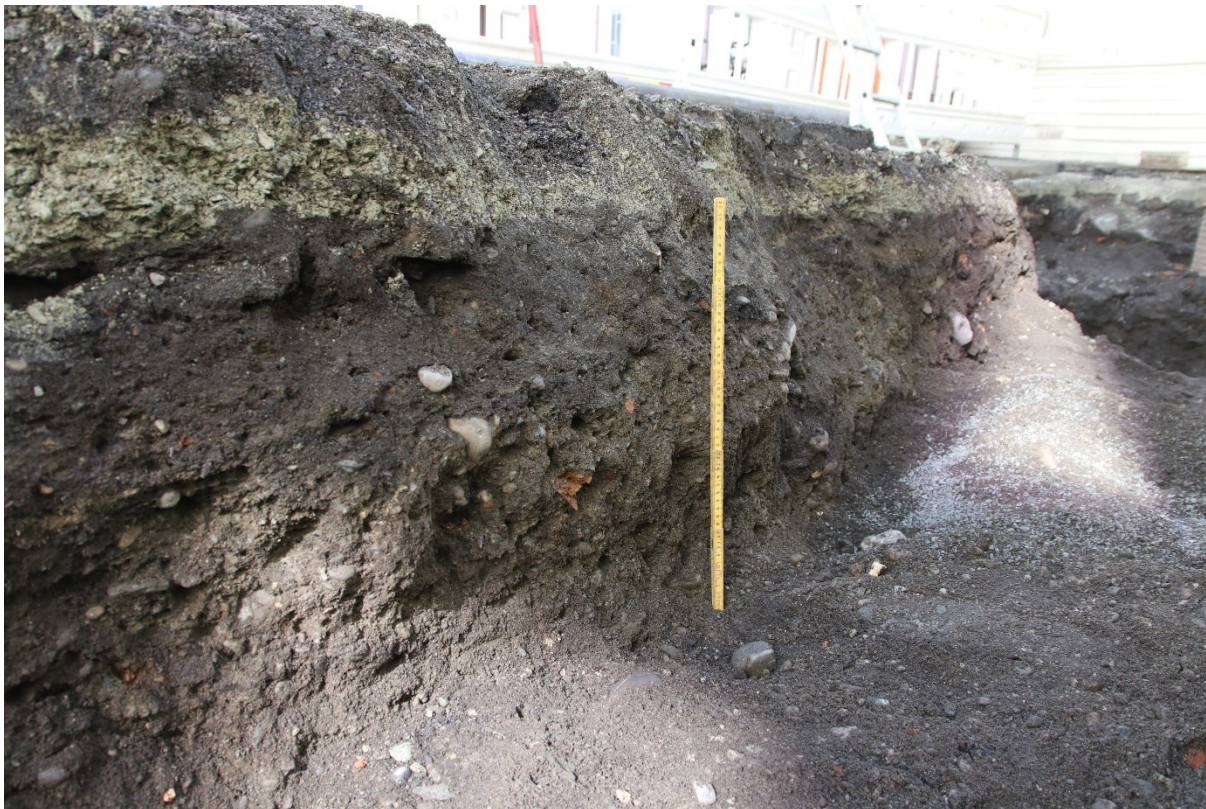
Figur 4. Grøften i nordøst etter delvis fjerning av fyllet. Det ble registrert noe lagdeling, men ingen større nedgravning. Målestokken på bildet er 0,5 m. Bildet tatt mot ØNØ. Foto: NIKU.

Videre i vestlig retning ble grøften gravd i ca. 1,2 m bredde i toppen og i ca. 1,2 m dybde. Her ble det registrert noe kulturlagslignende sand og lagdeling. Lagene i profilen var likevel tydelig etterreformatoriske og bestod av lagvis mørkgrå eller grå sand med stein, guloransje teglfragmenter og spiker (fig.4). Det var spesielt mye gul og rød tegl i nivået 0,8-1,3 m under overflaten. Det ble ikke registrert noen dypere nedgravning lik kjellernedgravningen i øst. Total lengde på grøften fra øst mot vest var 8,5 m.

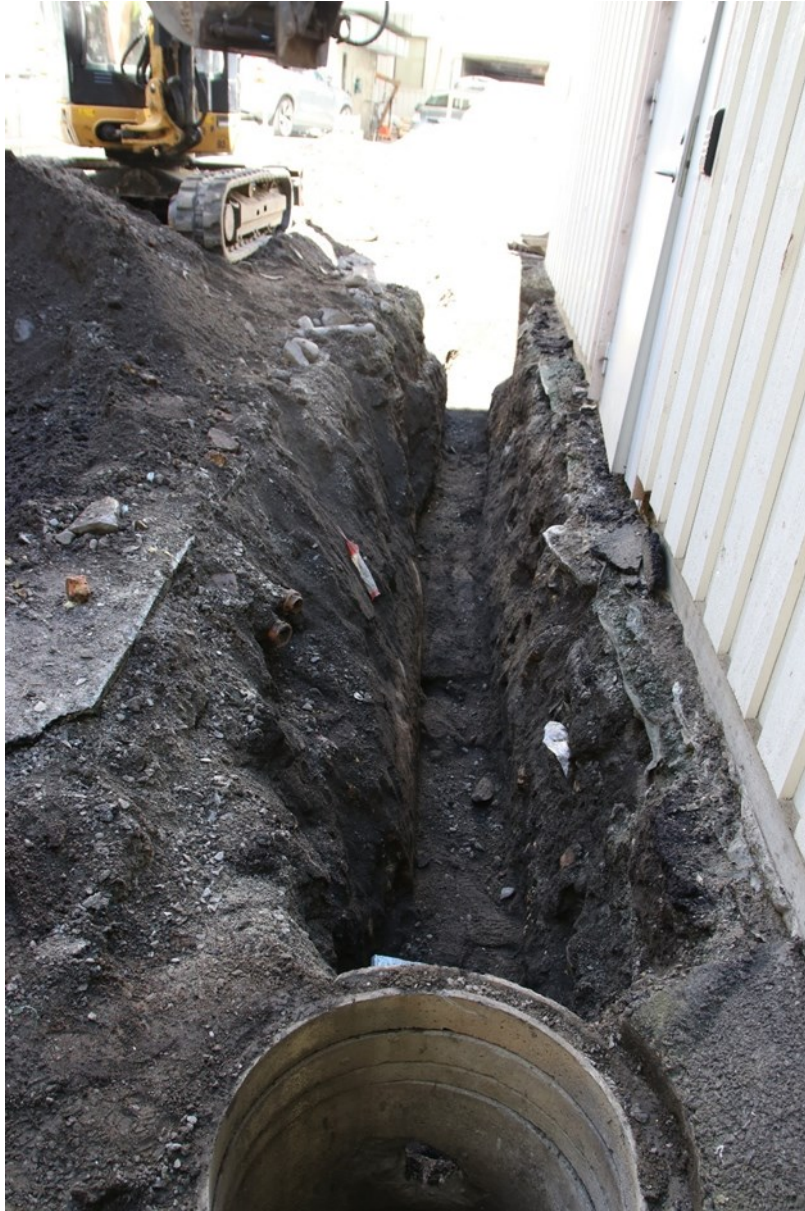
Figur 5. Sørlig ende av grøften sett mot N. En oljetank er synlig i profilsiden mot V. Grøftebredden i bunn er ca. 0,5 m. Foto: NIKU.

Den sørlige og vestlige utstrekningen av grøften utgjorde ca. 7,5 meter (fig. 5). Toppen av grøftetfyllet ble gravd med 1 m bred skuffe mens det ble benyttet en smalere skuffe halvveis ned, da det var antydning til kulturlag i bunn av grøften. I vestlig profilside nord for den sørlige kummen ble det registrert en over 2,1 m lang oljetank, det ble observert noe forstyrrelser på grunn av plasseringen av denne. Det etterreformatoriske kulturlaget som ble påtruffet i bunn av grøften, ca. 1,2 m under toppen, så uforstyrret ut, og bestod av mørkgrå, kornete sand, med noe dyrebein og små mengder kull. Stedvis lå laget lagvis med lys gul, grov sand. Dyrebein og treverk hadde en middels til dårlig bevaring. Ved nærmere undersøkelser ble det registrert etterreformatorisk keramikk. Det ble forsiktig gravd gjennom laget, uten at man påtraff noen automatisk fredete kulturlag eller strukturer, eller gjorde funn av middelaldersk karakter. Laget har en ukjent tykkelse, og det er usikkert om middelalderske lag er bevart under nivået 1,2-1,3 m. Kulturlagene var synlig både i vestlig og østlig profilside fram til grøftesvingen.

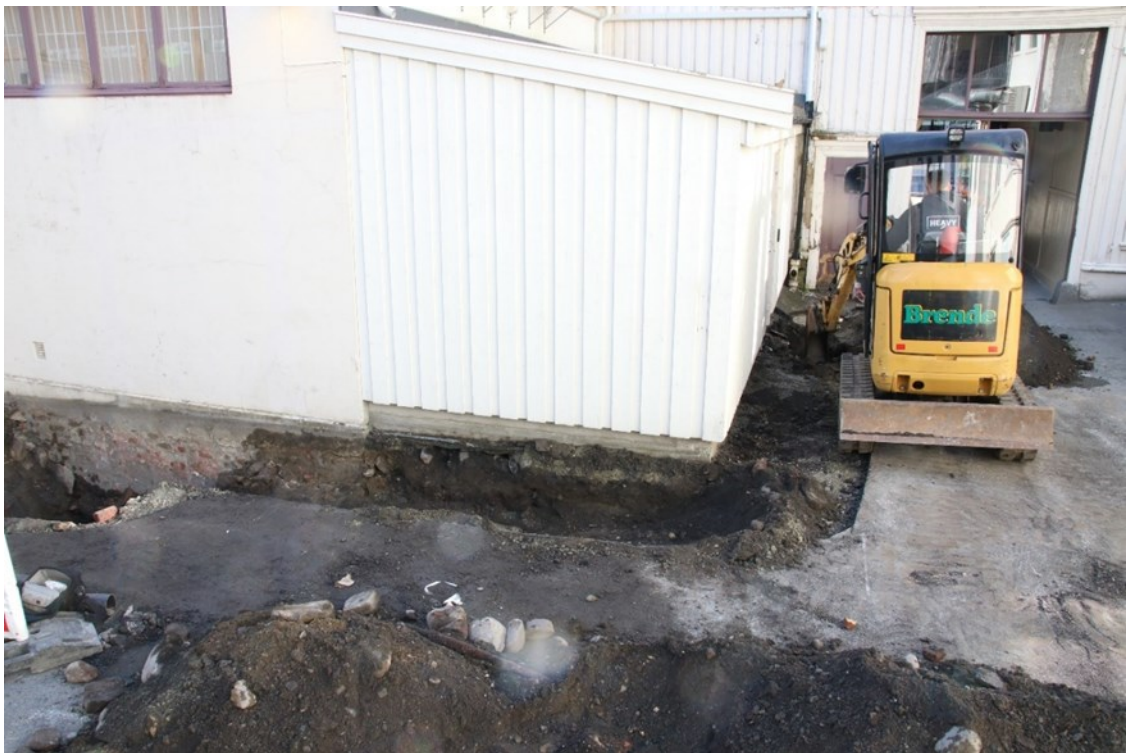
Figur 6. Graving av grøften fra den sørlige kummen. Foto: NIKU.

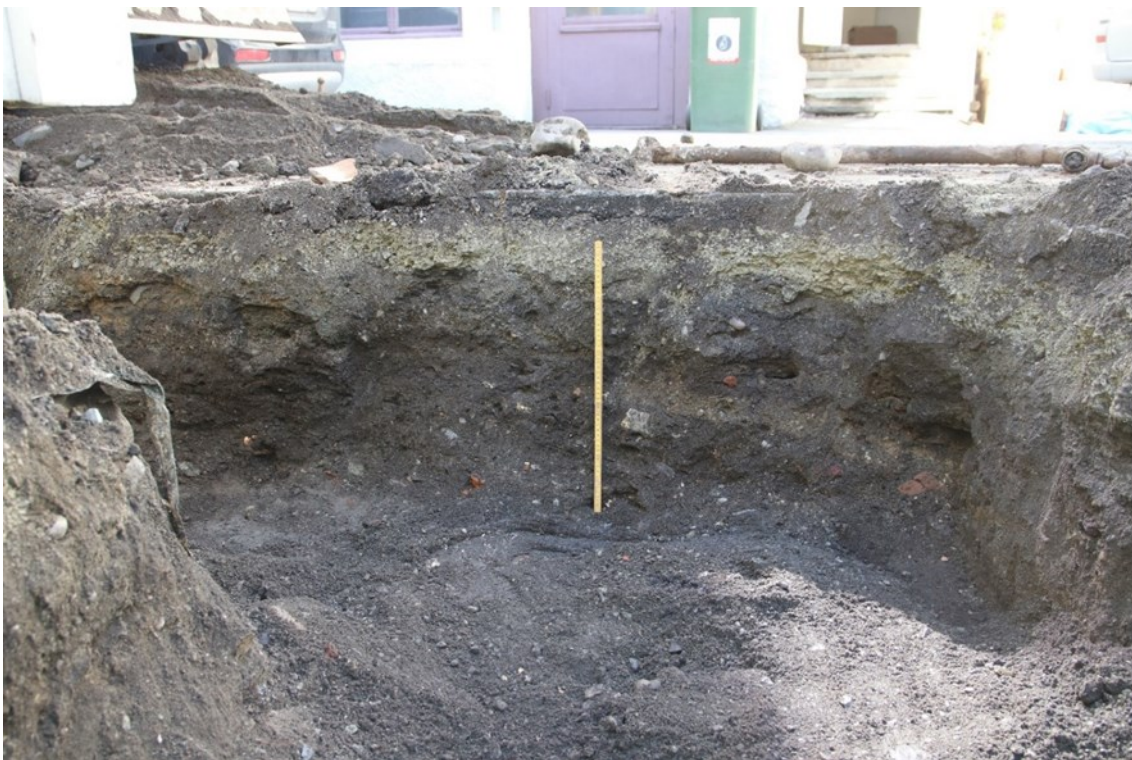
Figur 7. Grøftesvingen etter delvis fjerning av fyllet. Med 0,5 m målestokk. Bildet er tatt mot V. Det ble registrert relativt uforstyrrede etterreformatoriske kulturlag. Foto: NIKU.
