# GEORADARUNDERSØKELSE I OSLO LADEGÅRD

Ladegården i Oslo

Tittel Georadarundersøkelse i Oslo Ladegård Ladegården i Oslo	Rapporttype/nummer NIKU Oppdragsrapport 66/2022	Publiseringsdato 06.06.2022
	Prosjektnummer 1022123	Oppdragstidspunkt Skriv her
	Forsidebilde Oversiktsbilde over kanalsystem og Oslo Ladegård	
Forfatter(e) Jani Causevic, Lars Gustavsen	Sider 36	Tilgjengelighet Åpen
	Avdeling Digital dokumentasjon, kulturminner og landskap

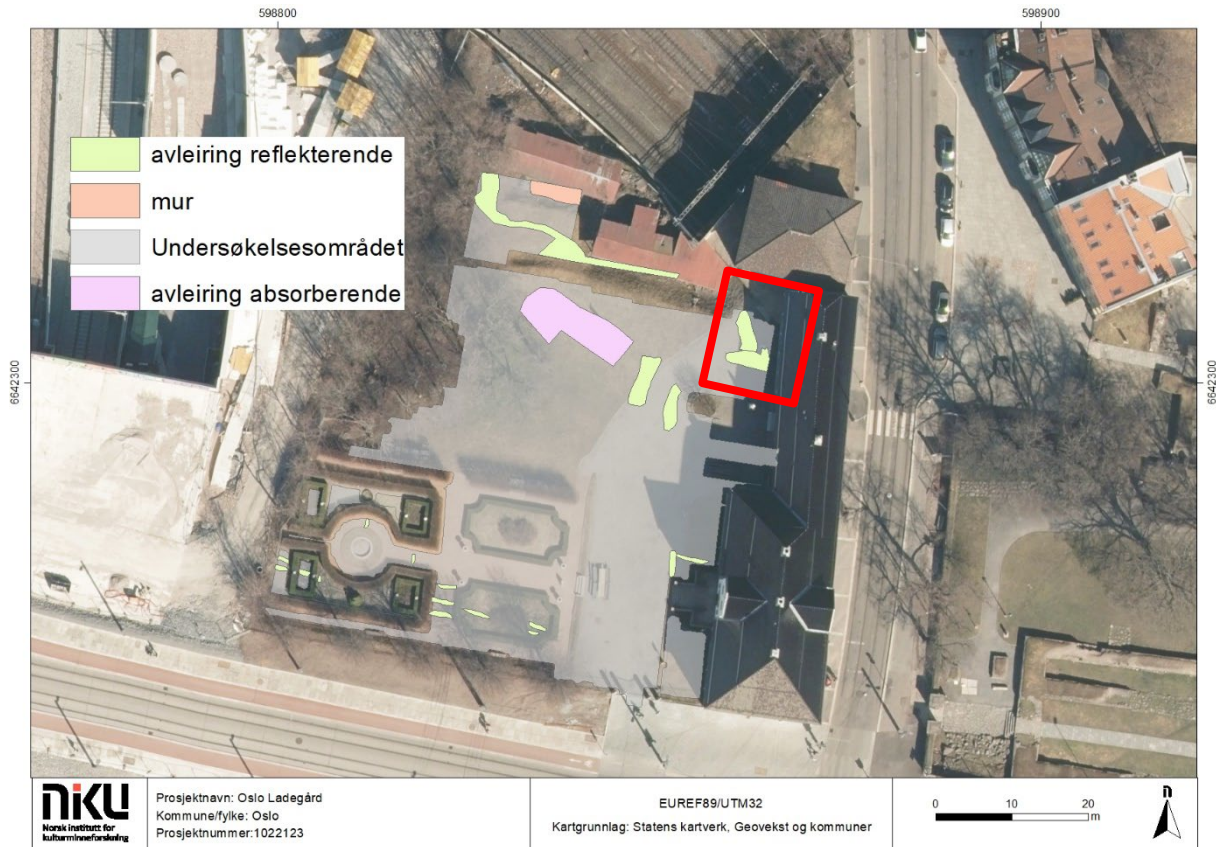
**Figur 3 Kraftige reflekterende anomalier i nordøstre del av undersøkelsesområdet.**

I det nordøstre undersøkelsesområdet ble det observert to kraftig reflekterende anomalier (se figur 3, 4 og 6), som går N-S og Ø-V. Anomalien B er Ø-V orientert og er reflekterende og er synlig fra 30 – 70 cm dybde fra overflaten. Den nordlige anomalien (A) er N-S orientert er reflekterende og er synlig fra ca 50 – 80 cm dybde fra overflaten. Fra Gerhard Fischer sine undersøkelser fra 1913 (se figur 5), er det markert inn en Ø-V gående steinvegg i området hvor anomalien ble observert. Dahlin beskriver murverket som å tilhøre en bygning L (Dahlin 1982:65). Ved å sammenligne kartet fra undersøkelsene, med våre egne observasjoner (se figur 6), ser vi et godt samsvar med muren som Fischer observerte og anomalien. Anomalien kan derfor med stor sannsynlighet tolkes som rester etter en mur som tilhørte Bispeborgen. Den virker dessuten å stå i forlengelse av den nevnte bygningen L.

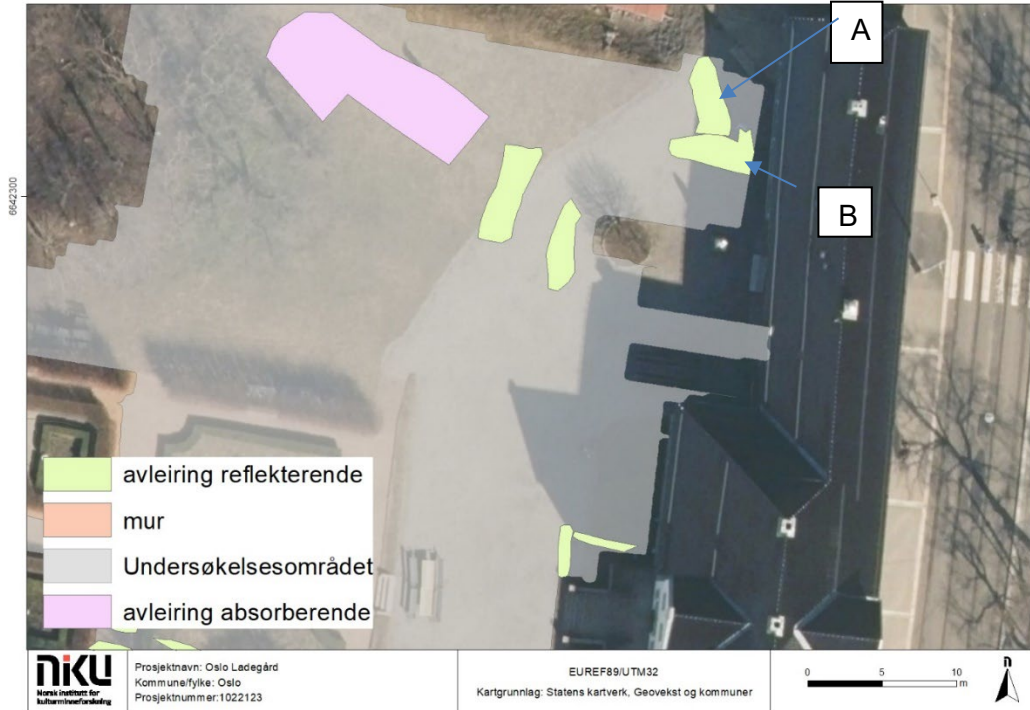
Figur 4 Anomaliene A og B i nordøstre del av undersøkelsesområdet.

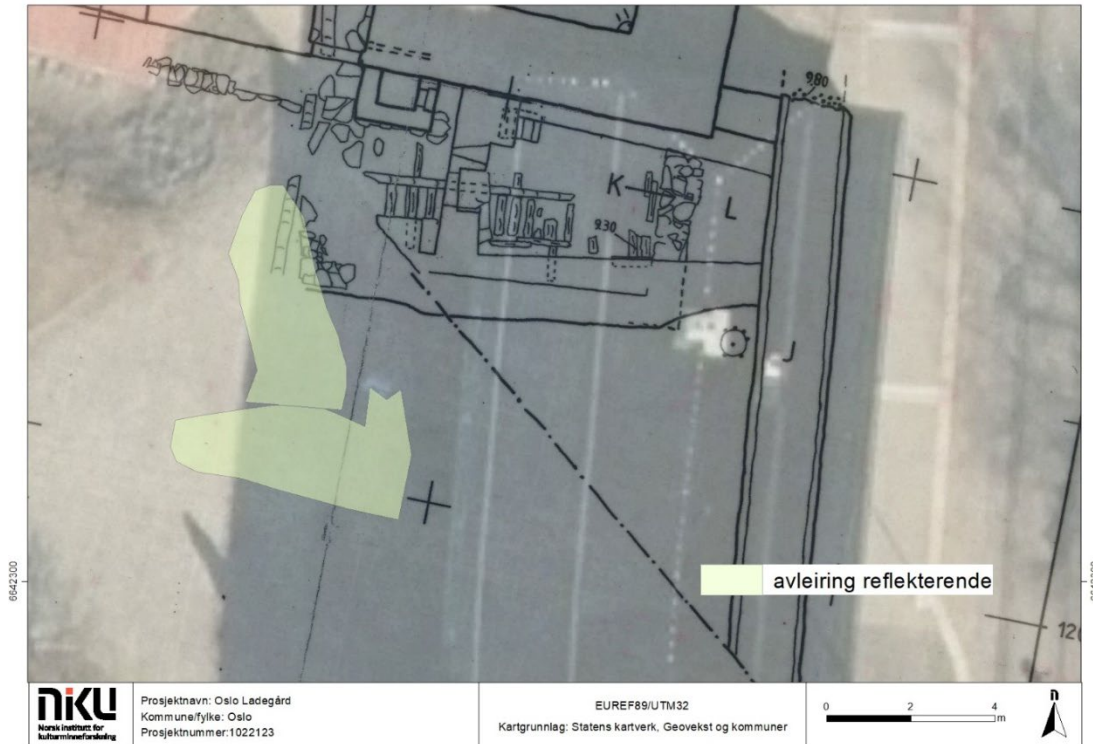
**Figur 6** Viser muren til Elin Dahlin og anomalien (markert i grønt)

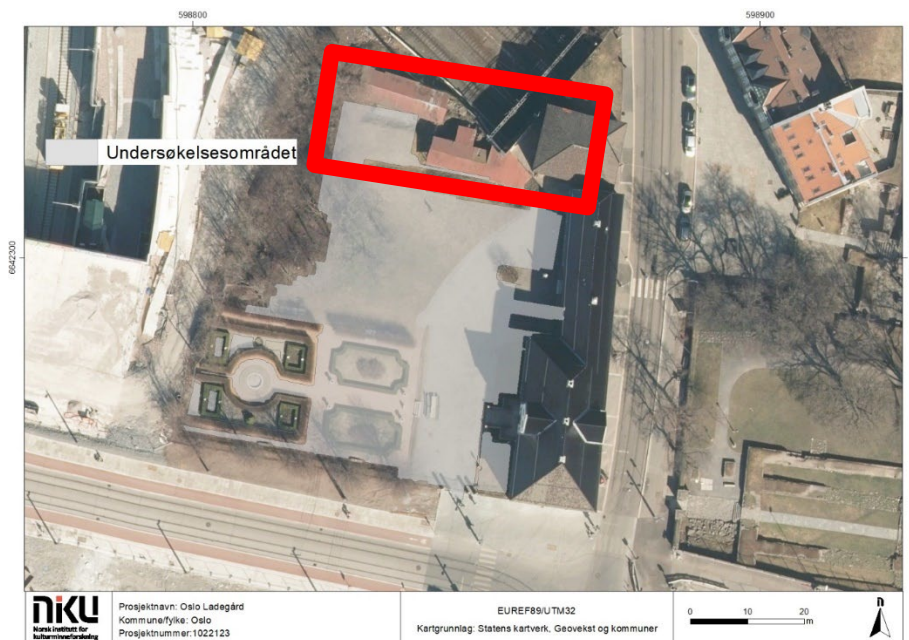
**Figur 7** Viser undersøkt område rundt ruin i nordfløyen. Området er markert med rødt.

I nordre del av undersøkelsesområdet (se figur 7) var det delvis begrensede muligheter til å undersøke området, pga en kombinasjon av terreng, stein og stubber. Georadarresultatet viste at området har flere reflekterende anomalier, som kan være rester etter mulige steinkonstruksjoner. Dybden på disse anomaliene varierer fra område til området.

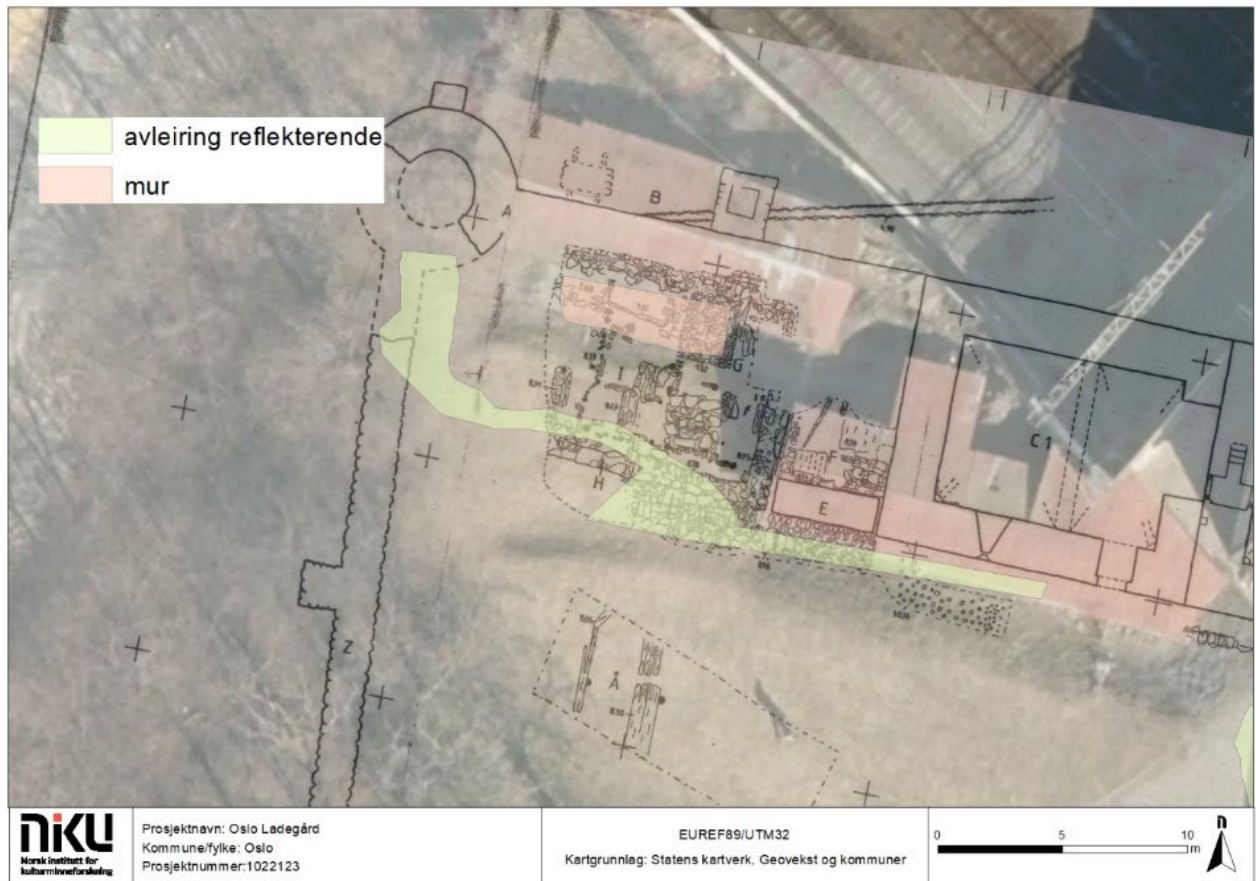
Figur 9 Viser observerte anomalier lagt over kart fra utgraving på 60-tallet.

Det er stor sannsynlighet at disse anomaliene er rester etter steinkonstruksjoner fra Bispesborg. Ved å overlapp georadarresultatet med kartdata fra tidligere undersøkelser, ser vi et meget godt samsvar mellom georadarresultatet og kjente steinkonstruksjoner i området (se figur 9). Anomali C fremstår som rester etter den Ø-V gående muren, som kan observeres på de historiske bildene i figur 11. Denne muren har fått betegnelsen H av Dahlin med tolkning som steinfundament for en bygning (Dahlin 1982:60). Anomali D er trolig rester etter et steindekke like sør for muren, som ligger under tak i dag. Flere av steinene fra steinkonstruksjonen er synlig på bakkenivå den dag i dag, med en videre fortsettelse under gressoverflaten i vest (se figur 10). Anomali E er trolig rester etter en liten steinmur, og dens fundament. Den samsvarer med tidligere funn av restene etter en ovn, bestående av bruddstein og teglstein. Like ved skal det også ha blitt funnet en firkantet steinlegning tolket som en kalkbinge (Dahlin 1982:59-61). Anomali F er mulige rester etter en N-S gående mur, som trolig kan være rester etter ringmuren. Det fremgår av tidligere utgravninger at en del av denne var rast ut i dette området (Dahlin 1982:90). Det er derfor uklart om anomali F er rester av ringmuren som ligger igjen eller gjenfyllingsmasser etter utgravningen.

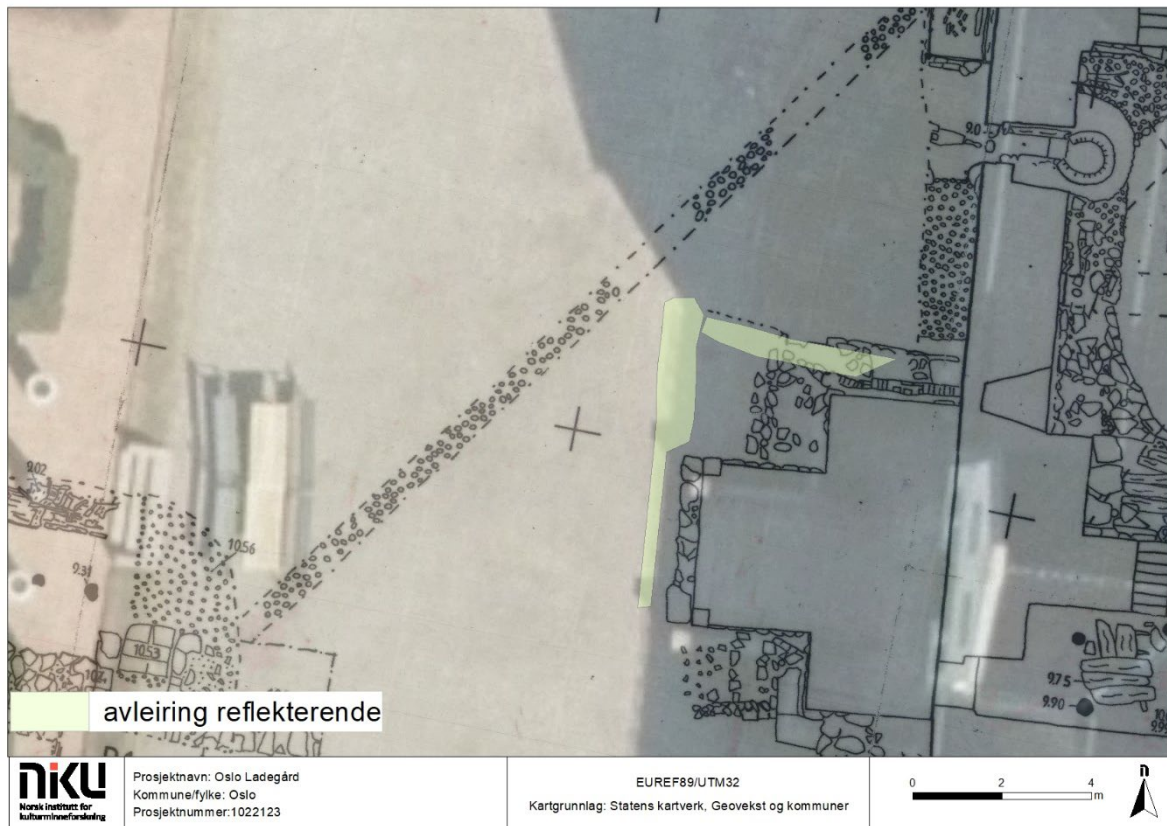
**Figur 15** Viser samsvaret mellom den reflekterende anomalien H, og kartdata fra tidligere utgravninger i området.

Sør for område H, er det observert en N-S gående reflekterende anomali, som møter en Ø-V gående reflekterende anomali i nord. Den Ø-V gående anomalien er ca 4.2 m lang og 0.65 m bred og er synlig fra 70 – 90 cm dybde fra overflaten. Den N-S gående anomalien er 3.3 m lang, men kan være opptil 7.3 m lang. Usikkerheten er på grunn av at den sørligste delen av anomalien ikke kunne undersøkes tilstrekkelig pga trappeoppgangen til Oslo Ladegård. Videre er anomalien 0.68 m bred og er synlig fra 60 – 100 cm dybde fra overflaten. Fra dokumentasjonen til Dahlin kan det observeres at det er påvist en Ø-V gående mur/fundament, som samsvarer meget godt, med den øst-vest gående anomalien. (se figur 15). Derfor kan det med stor sikkerhet si at den reflekterende anomalien er rester etter en mur/fundament.

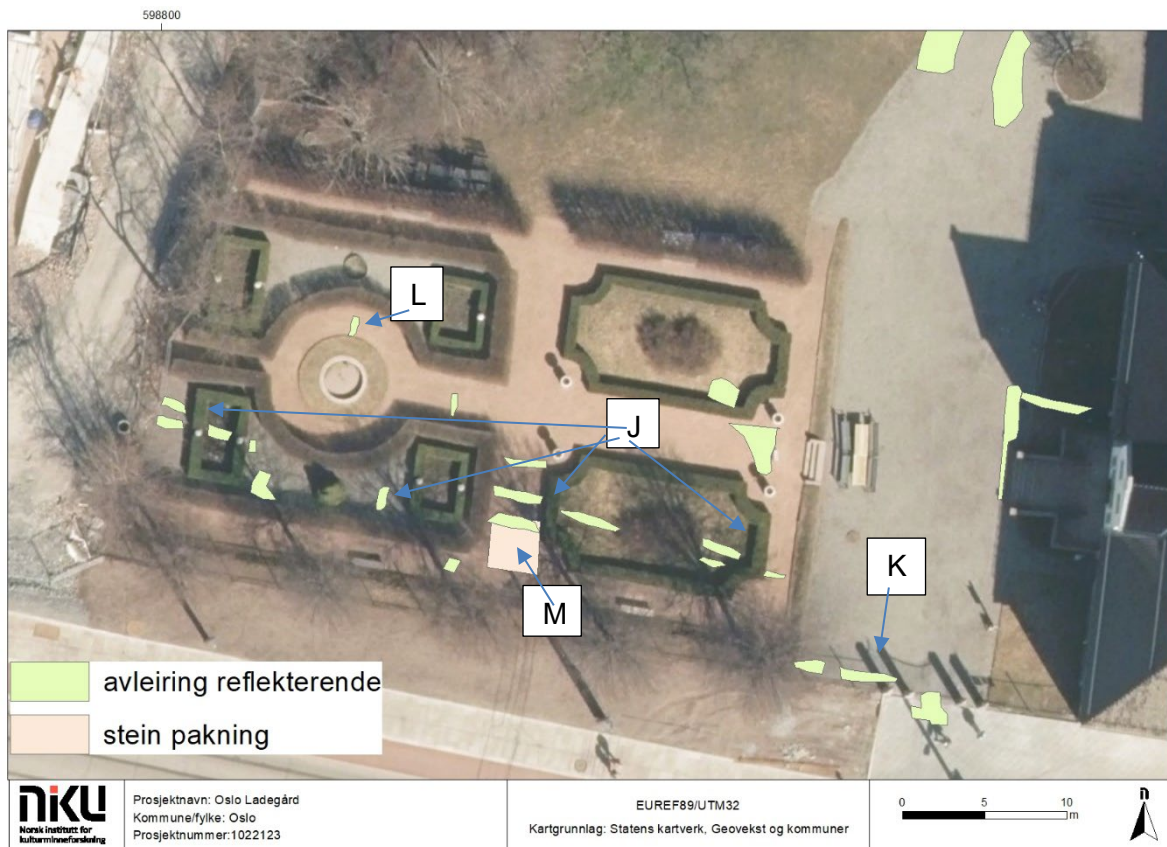
Figur 16 Viser anomalier i søndre del av Ladegårdshagen

Det ble observert en rekke med Ø-V gående reflekterende anomalier (J), som var synlige fra 50 – 150 cm dybde fra overflaten. De er i gjennomsnitt 0,60 – 0,70 m brede, og kan spores gjennom hele barokkhagen. Ved å sammenligne anomaliene med kartdata fra tidligere utgravninger i området, ser vi en meget god overlapp mellom murenes forventede plassering og hvor anomaliene er påvist. Dette kan indikere at anomaliene er rester etter stein/murverk fra sørfløyen til Bispeborgen. Det som er interessant å bemerke seg i området, er at områdene som har blitt utgravd og markert på kart, viste ingen tegn til stående mur/fundament i georadarresultatet. Det kan ikke konkluderes hundre prosent at disse anomaliene representerer murverk fra Bispeborgen, da vi kun fikk mulighet til å fragmentarisk dokumentere området.

I SV del og like nord for inngangsporten til Ladegårdshagen, ble det observert flere reflekterende anomalier (K), som er synlige fra 80 – 130 cm dybde fra overflaten. De er 1.8 - 3.8 m lange og 0.5 – 2.1 m brede. Anomaliene er trolig ikke en del av fundamentet til gjerdet,

I midten og mot sør er det observert en skarpt avgrenset, og kraftig reflekterende anomali (M). Den måler ca 3.2 x 3.2 m og er synlig fra 160 – 200 cm dybde fra overflaten. Avgrensningen av anomalien kommer delvis av begrensede kjøremuligheter i området. Videre antyder de kraftige refleksjonene til anomalien, at dette dreier seg om en steinpakning/mur/fundament.

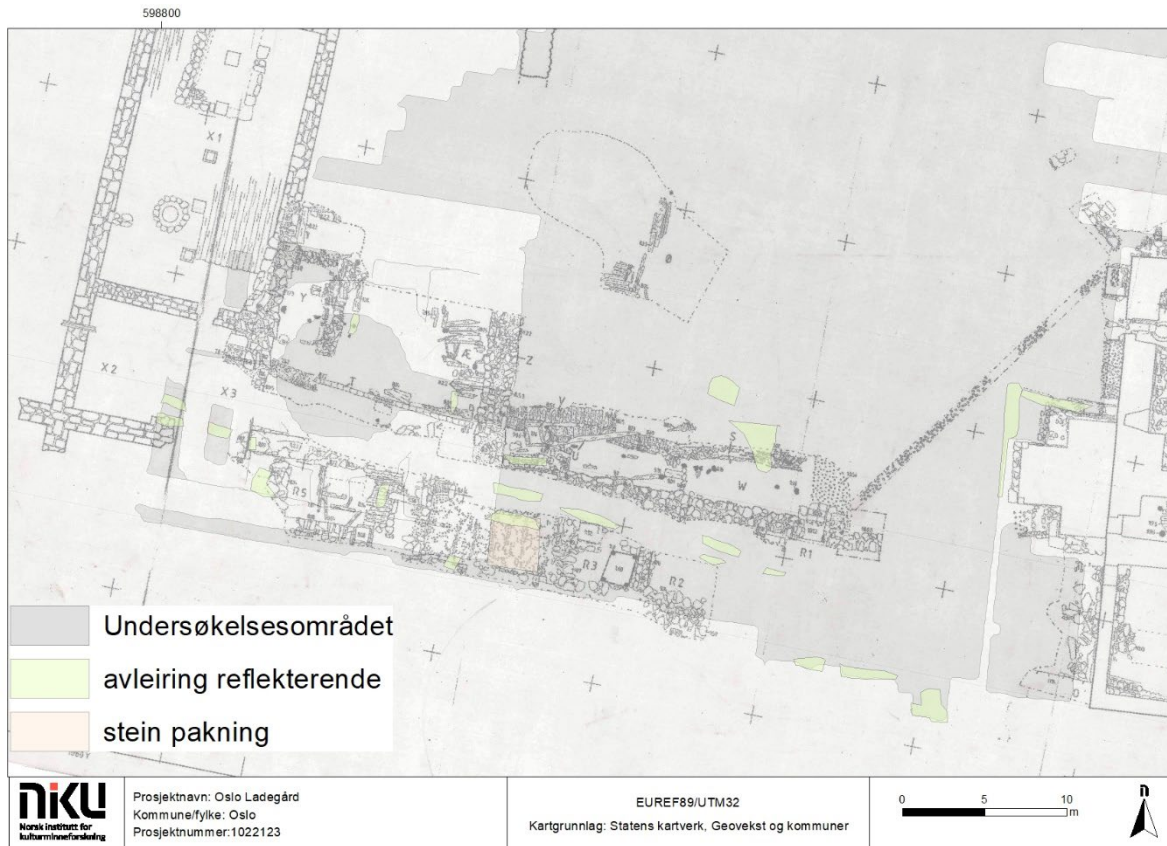
Figur 17 Viser anomaliens plassering i forhold til gamle utgravingskart fra området.

I vestre del av Ladegårdshagen er det observert en N-S gående anomali (L) som er 1.2 x 0.6 m og er synlig fra 50 – 80 cm dybde fra overflaten. Originalt fremsto anomalien til å være en del av fonteneanlegget, men om anomalien sammenlignes med utgravingskartene fra 60-tallet (se figur 17). Er det et meget godt samsvarer mellom anomaliens plassering og dokumentasjonen av et N-S gående trerør. Derfor kan det med relativt stor sikkerhet, konkluderes med at anomalien er en fortsettelse av denne strukturen.

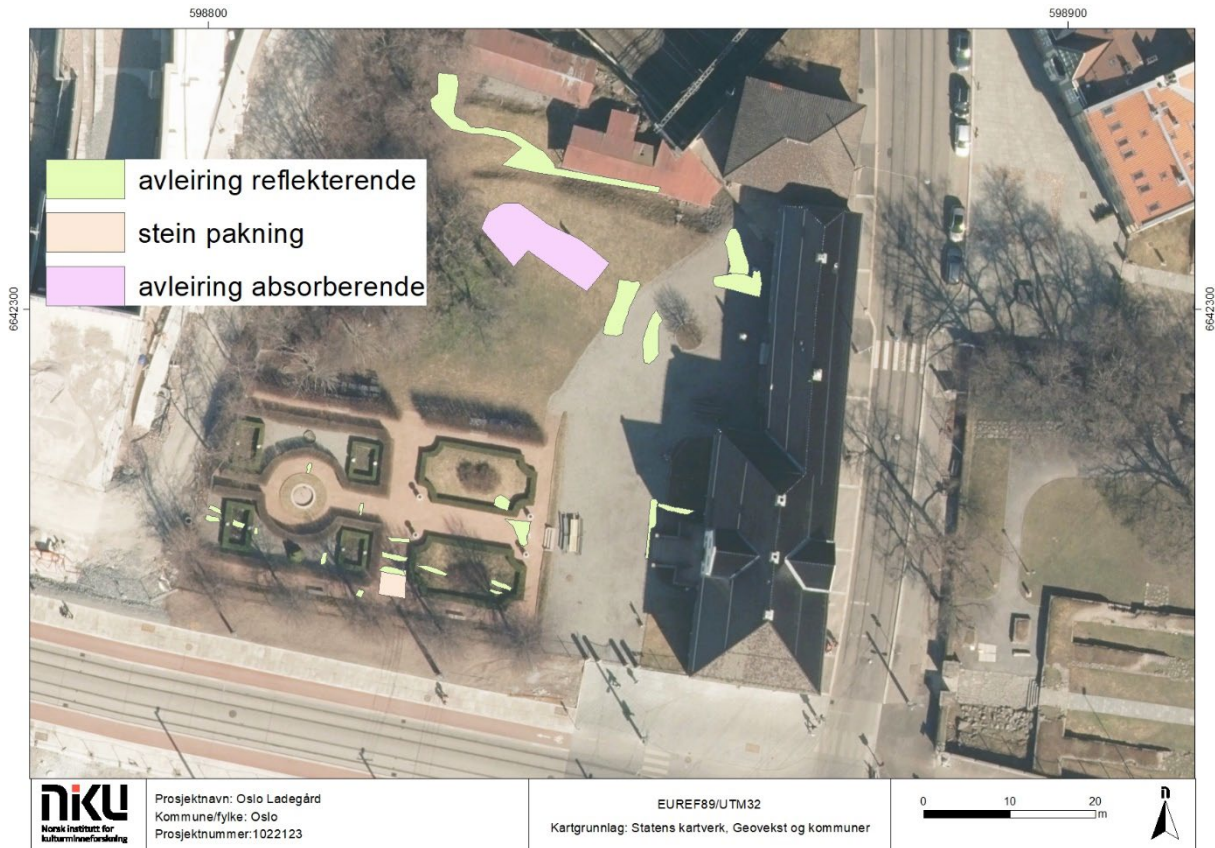
**Figur 18** Viser alle anomalier i undersøkelsesområdet.

I georadarresultatet fra Oslo Ladegård kunne vi identifisere flere mulige rester etter konstruksjoner i stein. Noen av tolkningen er imidlertid usikker, da noen av anomaliene består av små enkeltseksjoner, da hele området ikke var tilgjengelig. Med hensyn til tidligere utgravingsresultater og det meget gode samsvaret mellom kjente murer og anomalier. Er det mulig å konkludere at det er et potensial for murer fra ulike tidsperioder i Ladegårdshagen.
