TA 2022/14 MUNKHAUGVEITA, TRONDHEIM

Arkeologisk overvåking i forbindelse med utskifting av gatedekket og etablering av kum og kabler

Tittel TA 2022/14 MUNKHAUGVEITA, TRONDHEIM Arkeologisk overvåking i forbindelse med utskifting av gatedekket og etablering av kum og kabler	Rapporttype/nummer NIKU Rapport 132	Publiseringsdato 28.11.2022
	Prosjektnummer 1022310	Sider 35
	Avdeling Arkeologi	Tilgjengelighet Åpen
Forfatter(e) Chris McLees	ISSN 2703-7797 ISBN 978-82-8101-278-3	Oppdragstidspunkt / periode utført 26.08.2022 - 02.09.2022
	Forsidebilde Partiet ved overgang Munkhaugveita 5 og 7 under uttrauing. Sett mot Ø. C.McLees Da64002_015

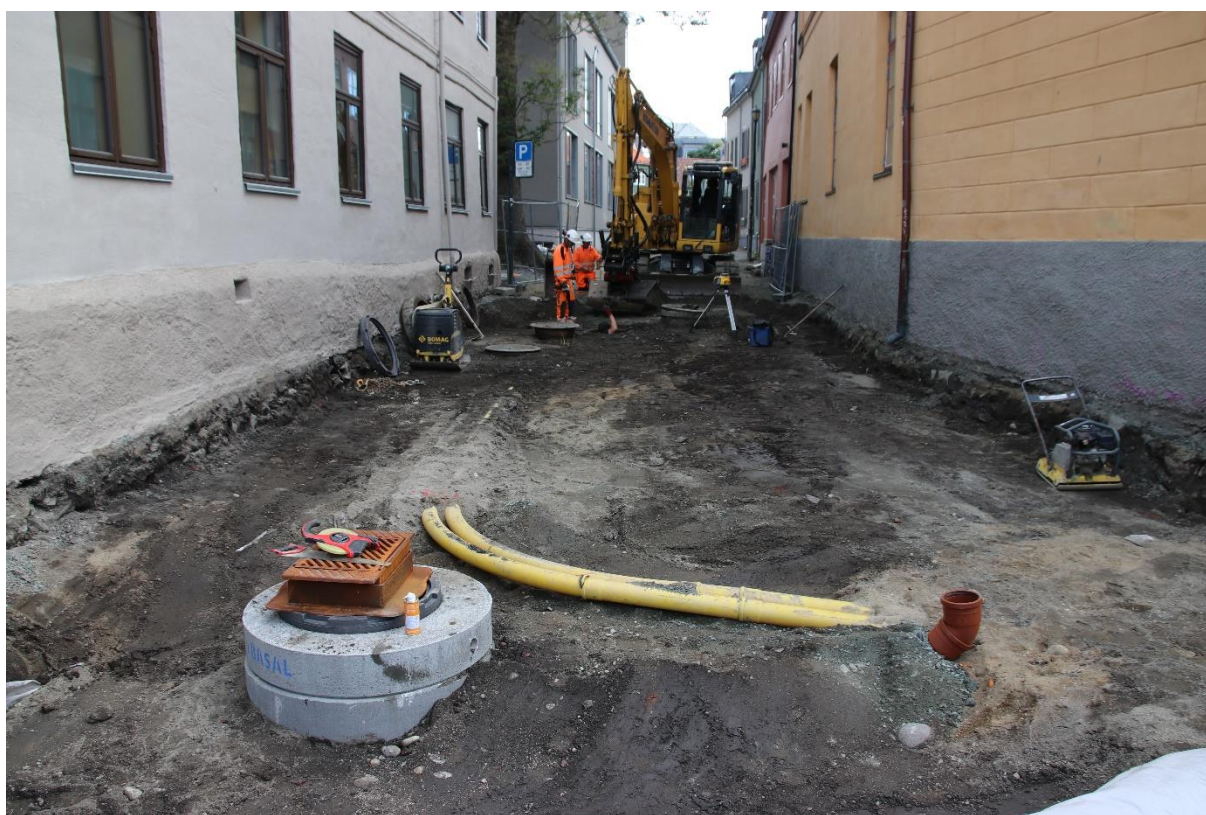
Figur 3. Vestre del av veita etter etablering av ny sandfangkum i gjenfylt Hull 1. Omrørte fyllmasser i moderne ledningsgrøfter synlig i veitas midtparti, mørkere smale striper med intakte kulturlag ved kantene i sør og nord. Sett mot Ø. Da64002_011.

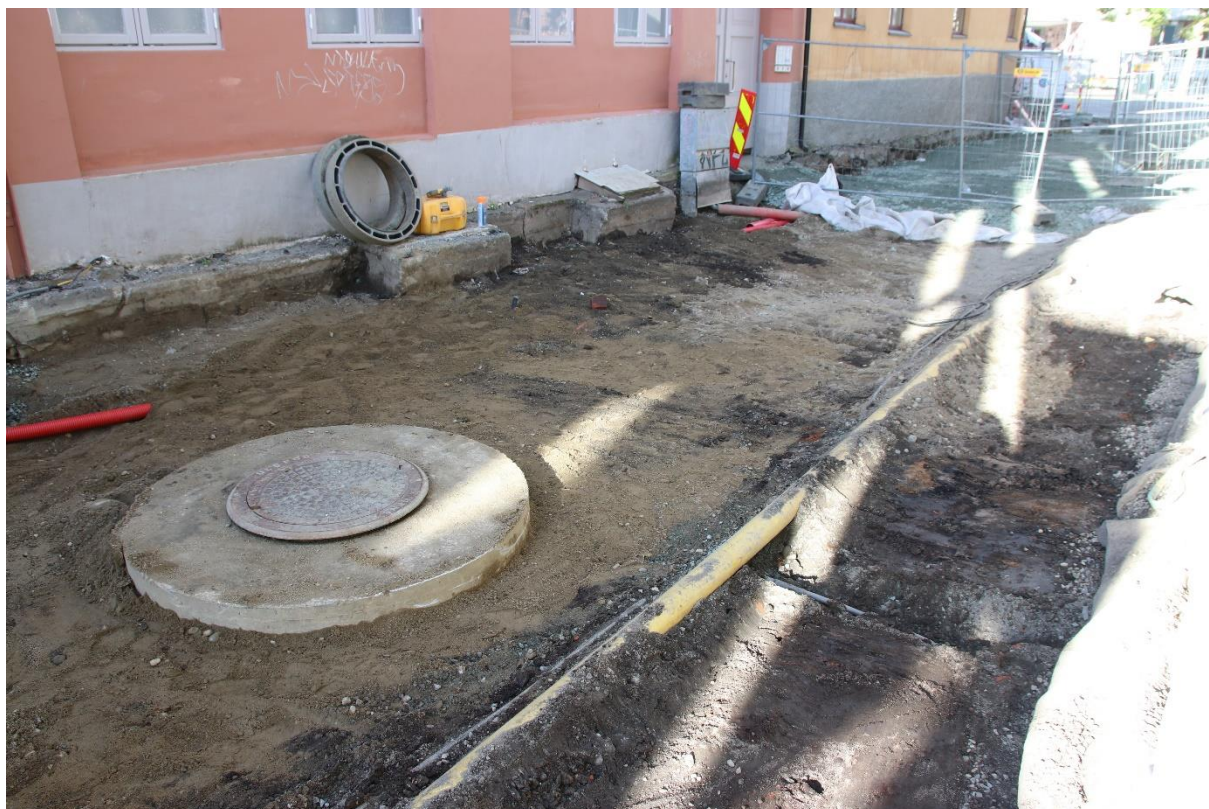
Figur 4. Partiet ved Munkhaugveita 7. Mørk stripe med intakte kulturlag synlig i forgrunn langs kanten av veita i nord. Sett mot V. Da64002_014.

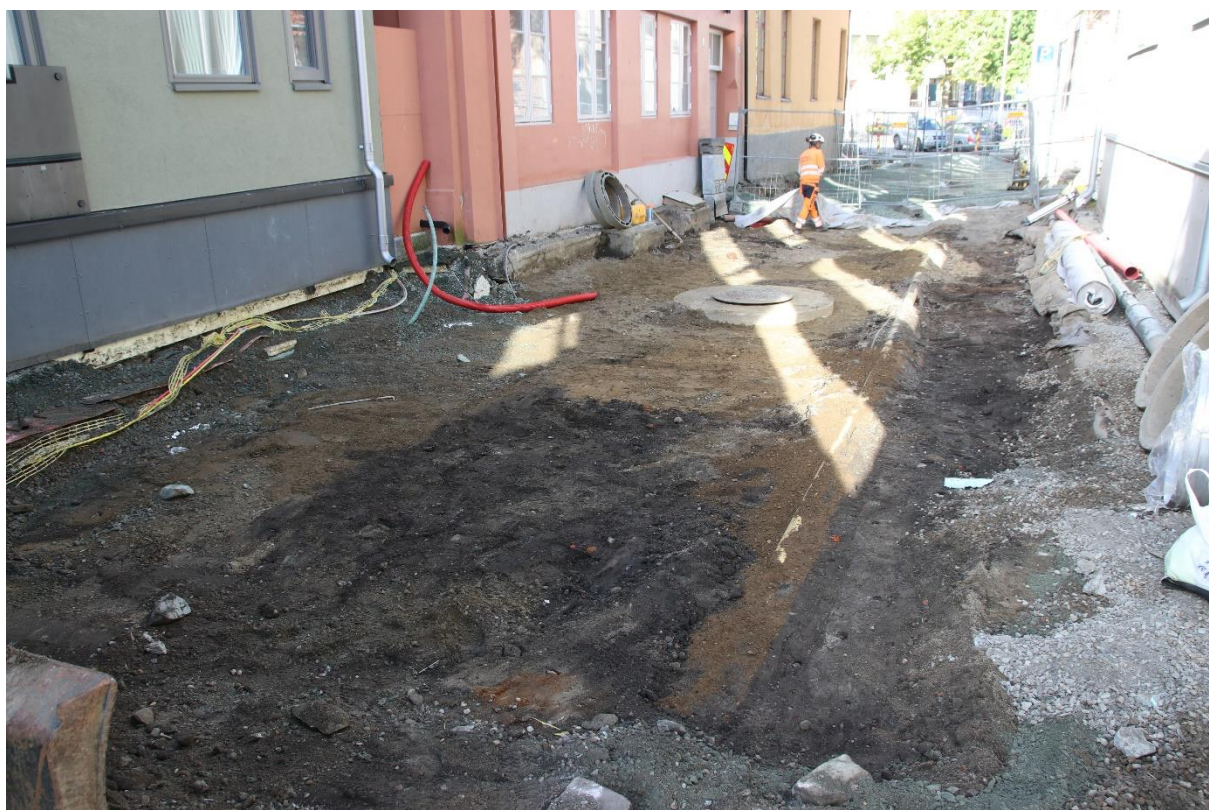
Figur 5. Parti ved vestre delen av Munkhaugveita 5. Den mørke stripen langs kanten i nord fortsetter. Sett mot V. Da64002_017.

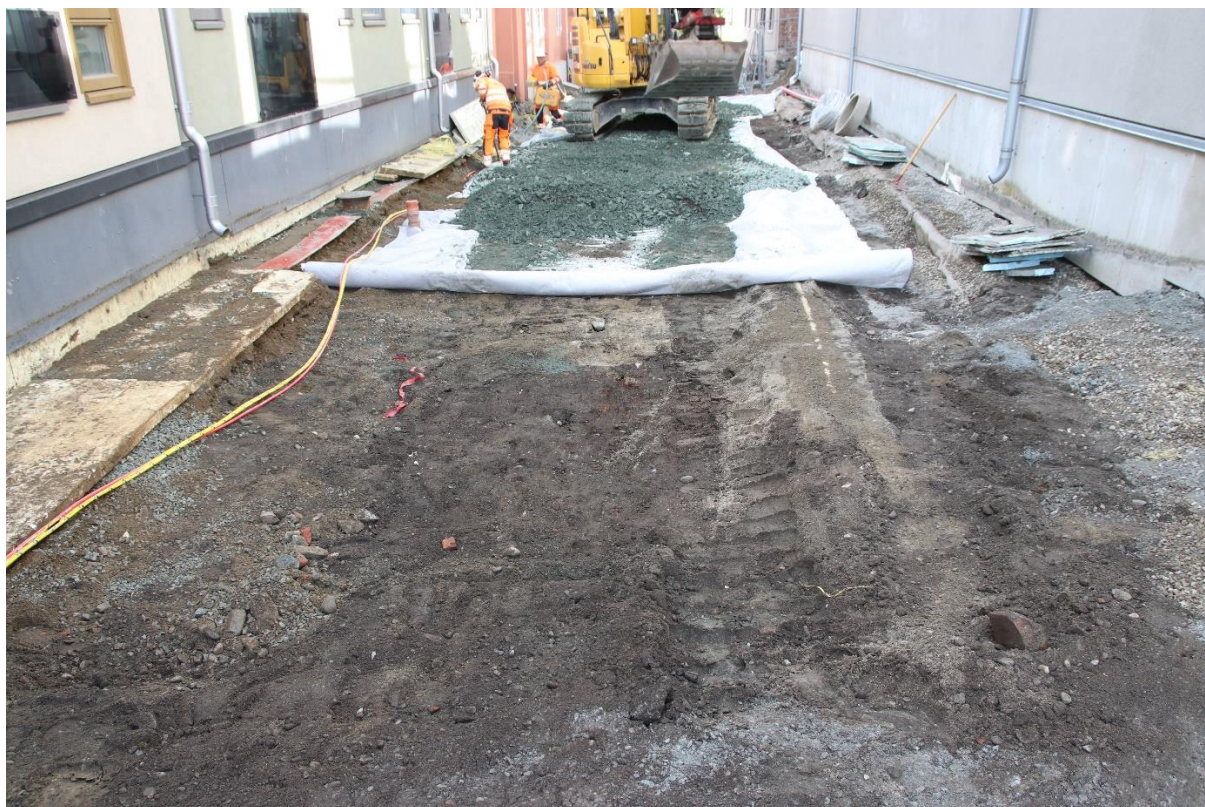
Figur 6. Parti ved østre delen av Munkhaugveita 5. Den mørke stripen med intakte kulturlag langs kanten i nord fortsetter. Sett mot V. Da64002_018.

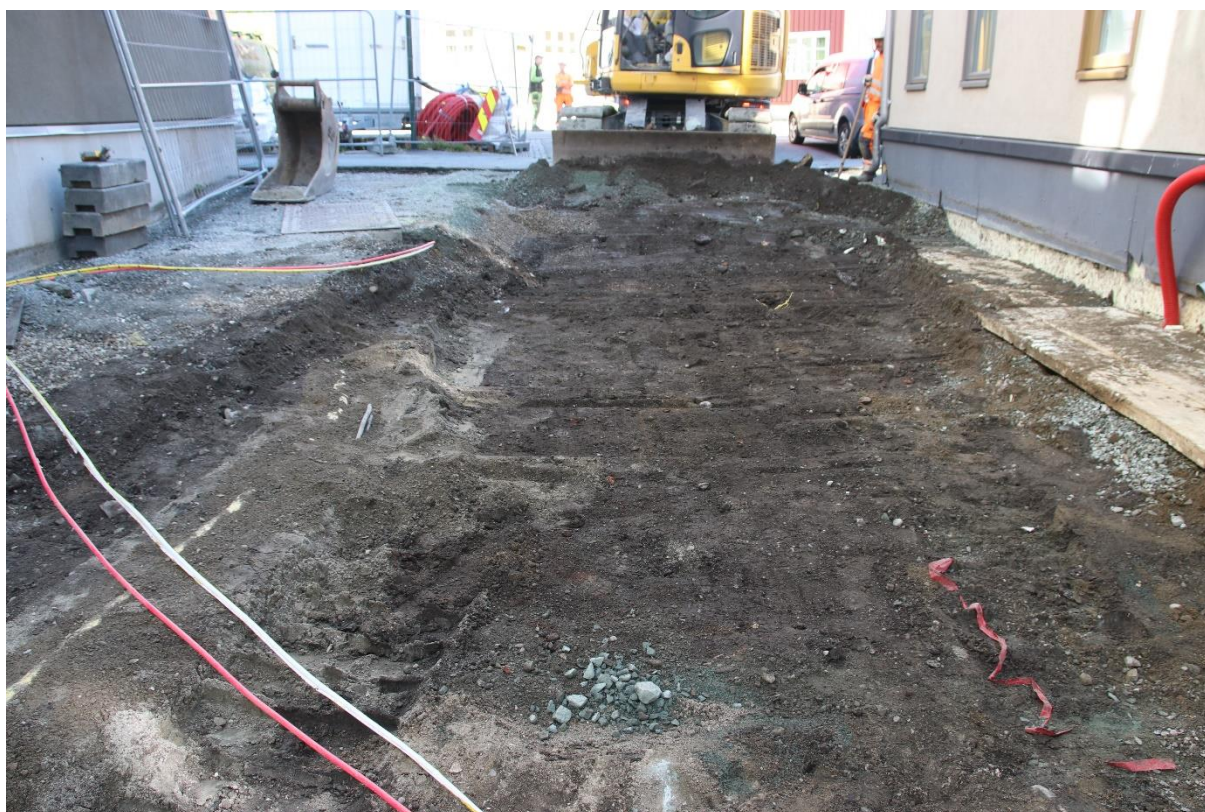
Figur 7. Parti ved østre delen av Munkhaugveita 5. Den mørke stripen med intakte kulturlag langs kanten i nord fortsetter. Sett mot Ø. Da64002_019.

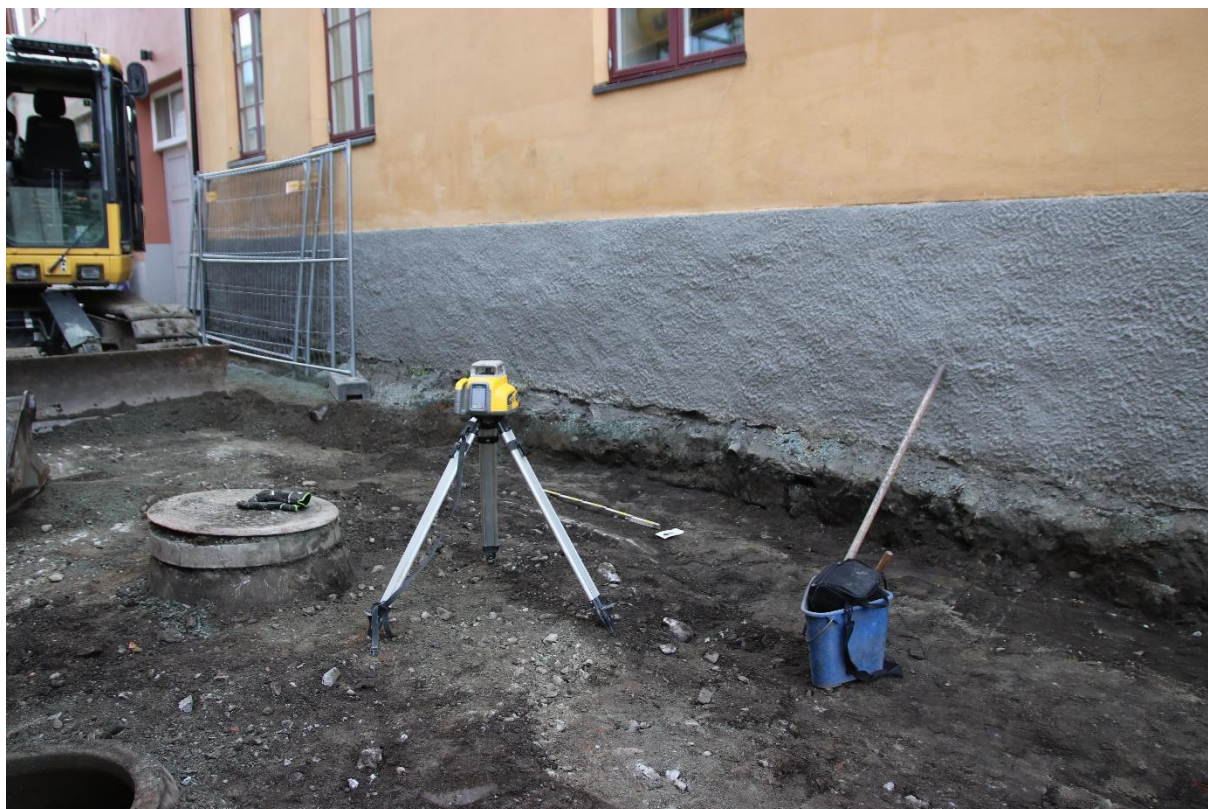
Figur 9. Bevarte parti med mørke kulturlag ved fundamentet til Munkegata 15. En kort rekke med mindre stein liggende ved målestokken er trolig del av et tidligere dråpefall. Sett mot SØ. Da64002_012.

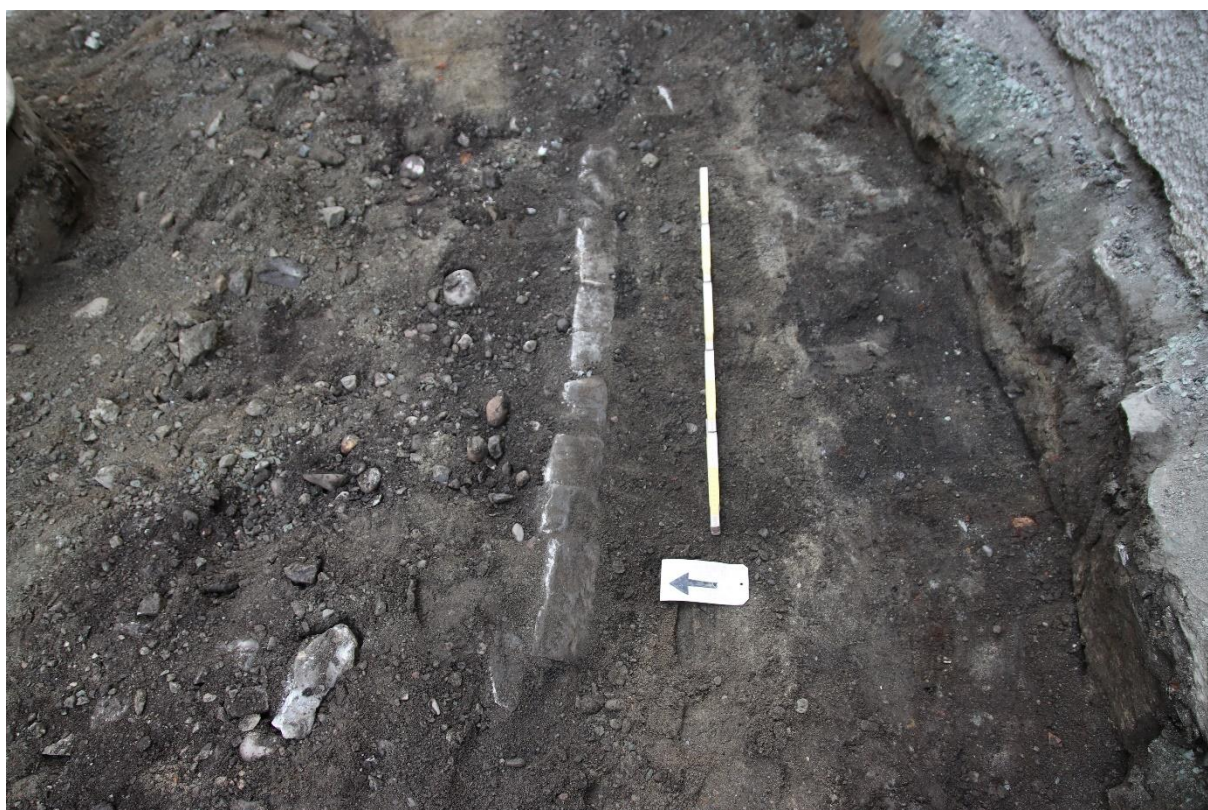
Figur 10. Nærbilde av samme situasjon. Sett mot Ø. Da64002_010.

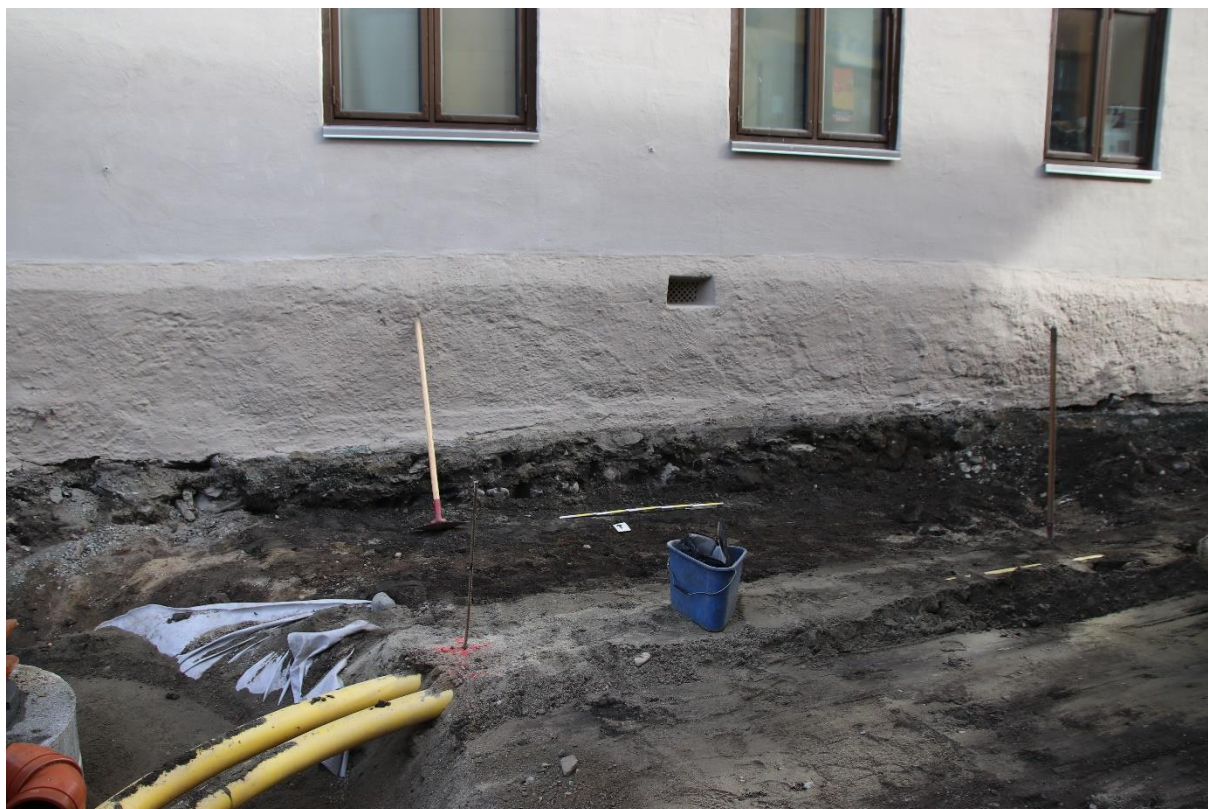
Figur 11. Bevarte parti med mørke kulturlag som ligger inntil fundamentet til Munkegata 17. Sett mot NØ. Da64002_009.

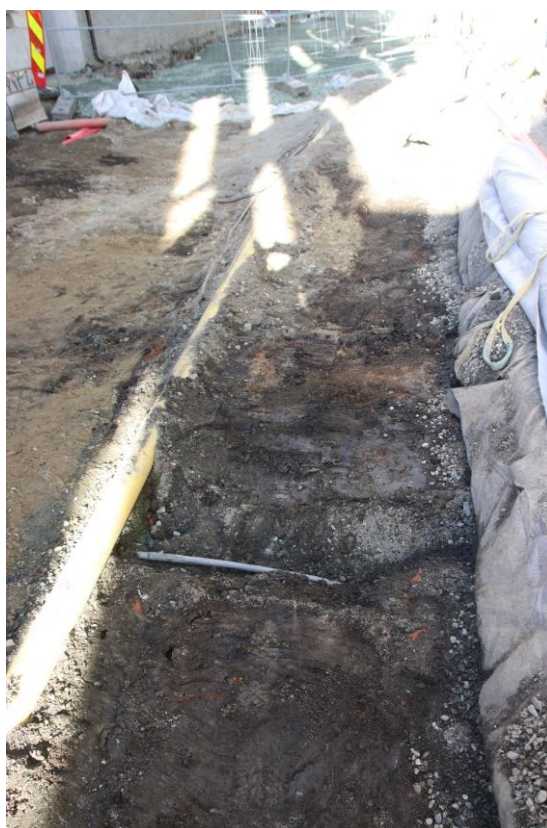
Figur 12. Parti med blandet brunt organisk lag og in situ brannlag på veitas nordre kant ved Munkhaugveita 8. Sett mot V. Da64002_016.

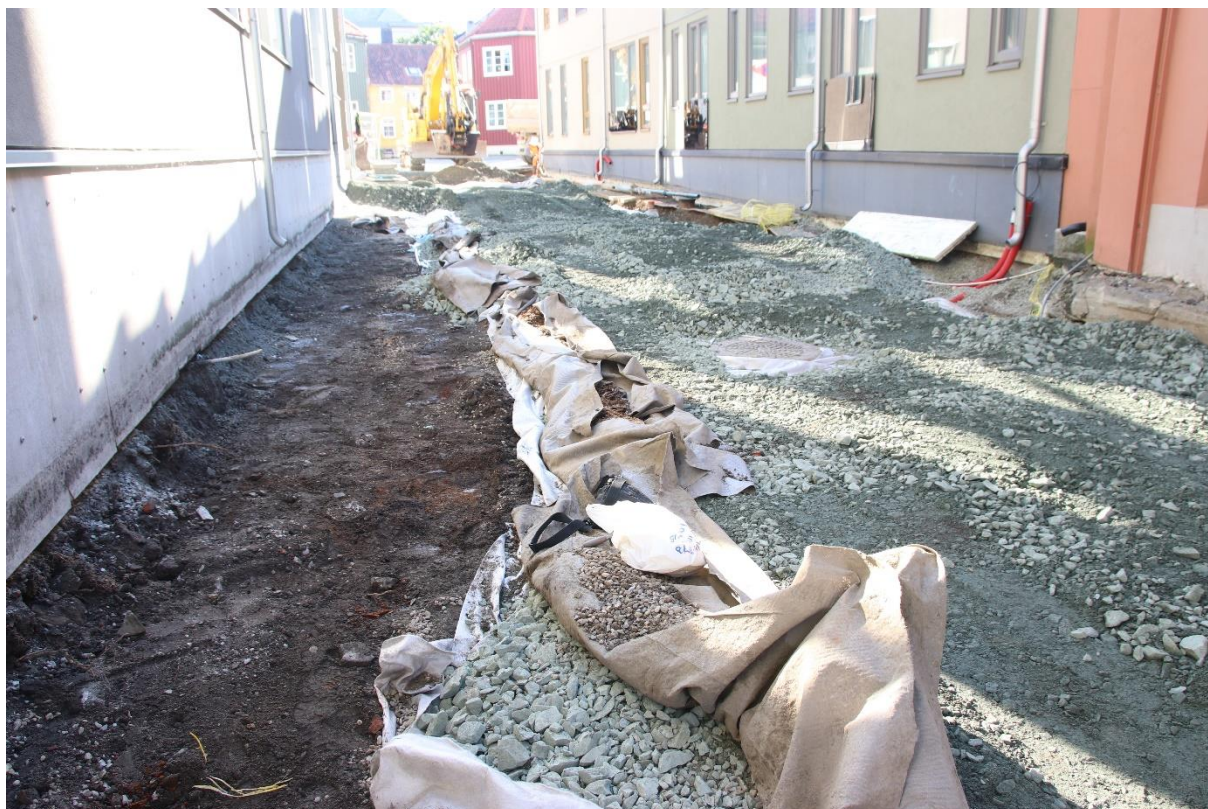
Figur 13. Parti med blandet brunt organisk lag og in situ brannlag på veitas nordre kant ved Munkhaugveita 8. Sett mot V. Da64002_021.

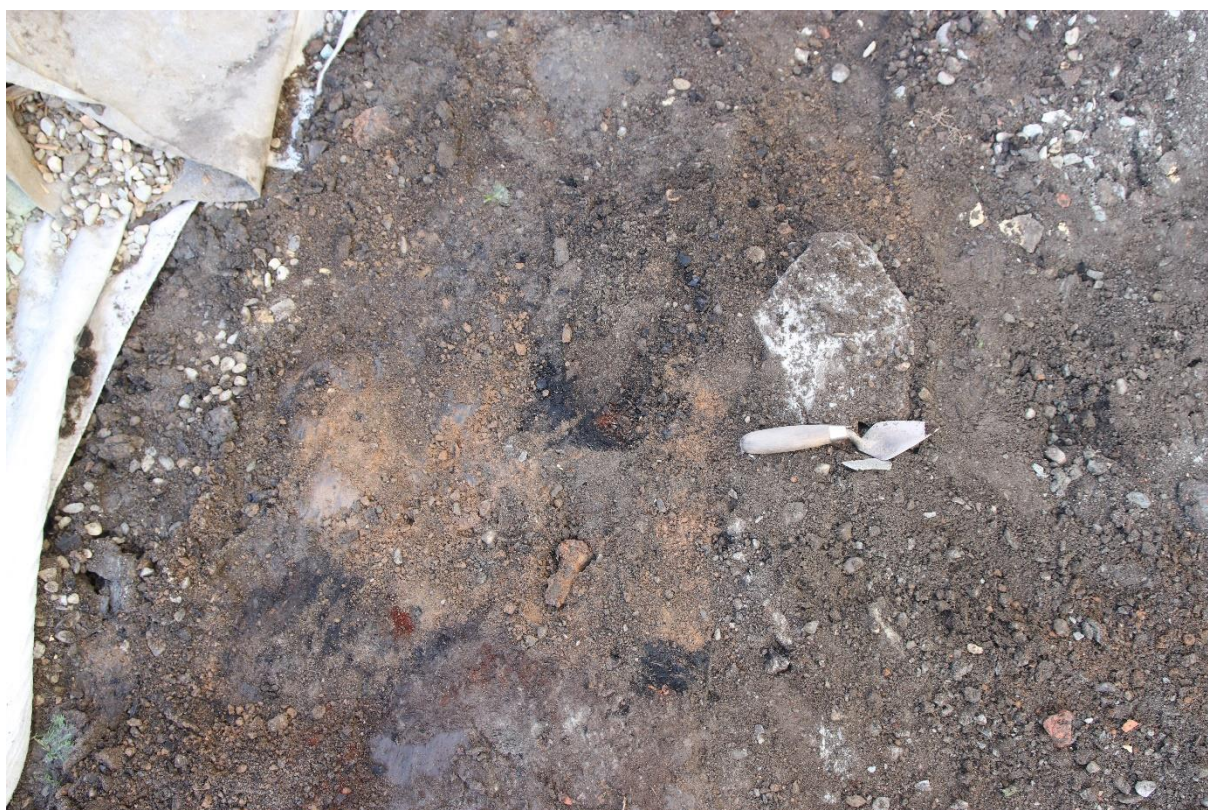
Figur 14. Nærbilde av in situ brannlag på veitas nordre kant ved Munkhaugveita 8. Sett mot V. Da64002_020.

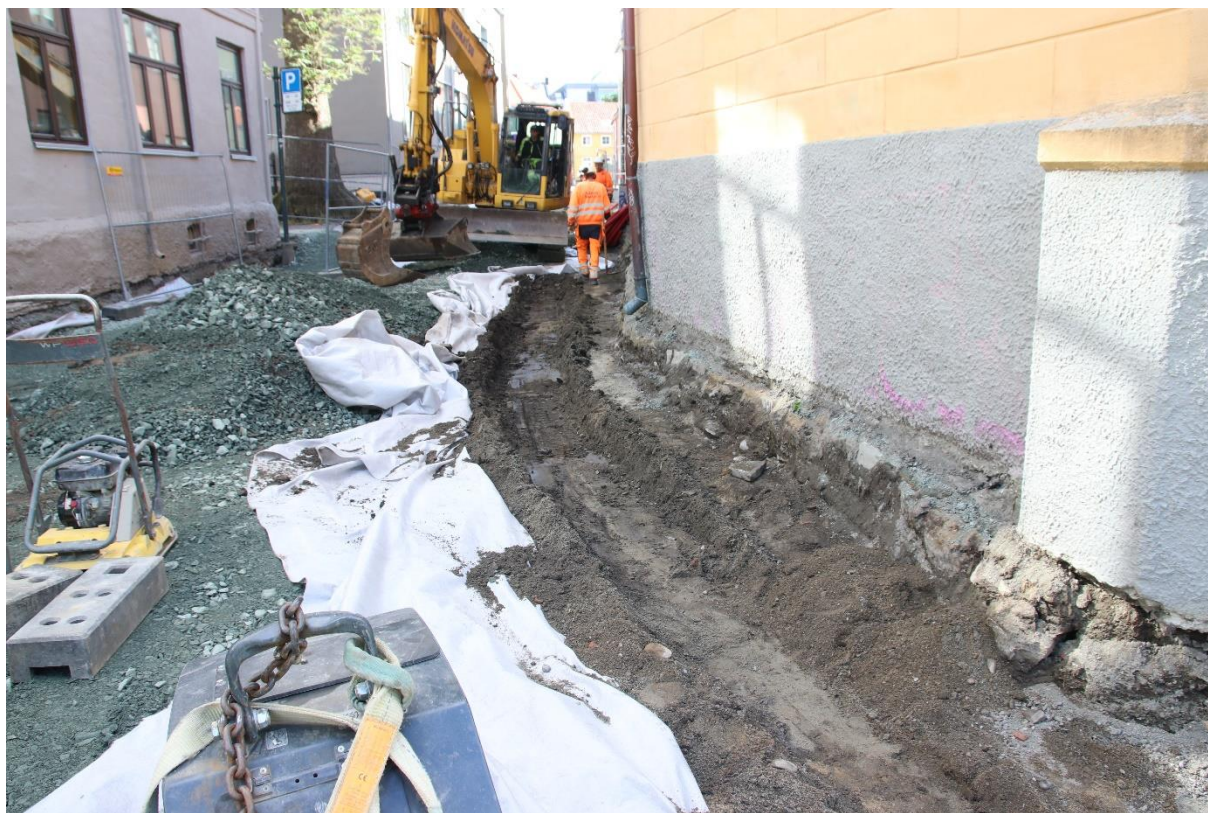
I veitas vestre halvdel ble det gravd en smal og grunn grøft til legging av gatelyskabel langsmed veitas søndre kant (figur 15). Grøften ble gravd i omrørte masser.

Figur 15. Grøften gravd for gatelys kabel parallelt med fundamentet til Munkegata 15. Sett mot Ø.
Da64002_013.

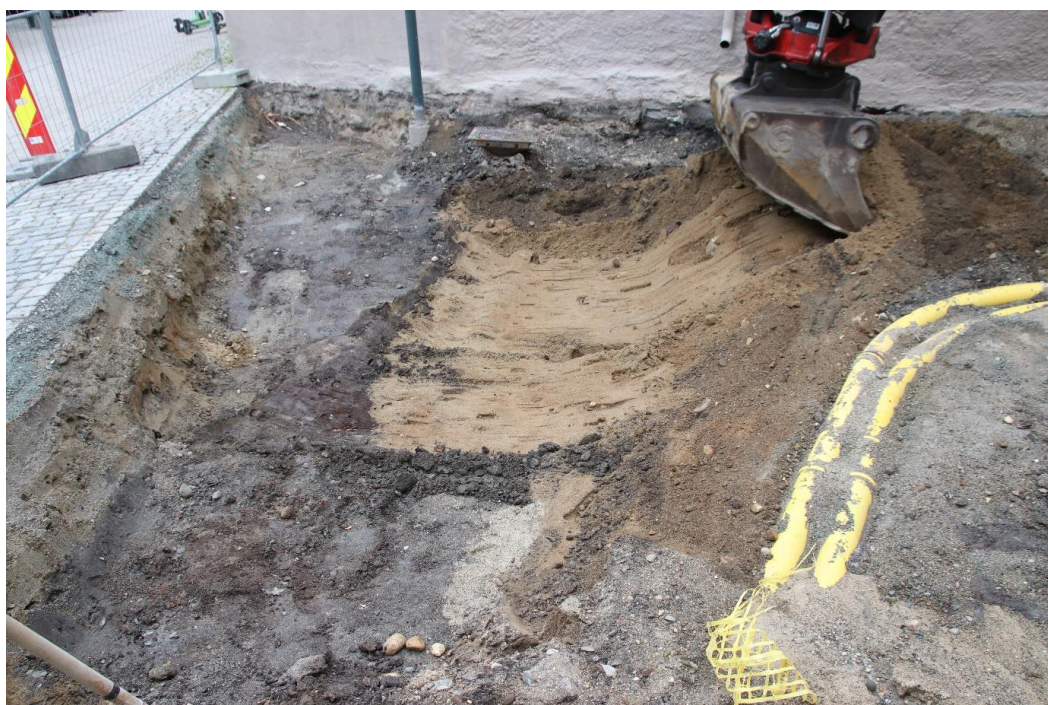
Figur 17. Hull 1. Bildet viser toppen av den gulbrune sanden som fylte den moderne nedgravningen som ble tømt. Toppen av bevarte kulturlag vises til venstre for hullet. Sett mot N. Da64002_001.

Nedgravningen inneholdt ren gulbrun sand, påført som fyllmasse (figur 17). Under tømning ble det påvist og fjernet en del av et gammelt trerør som utgjorde en gren som inngikk i byens eldre vannledningssystemet (figur 18).

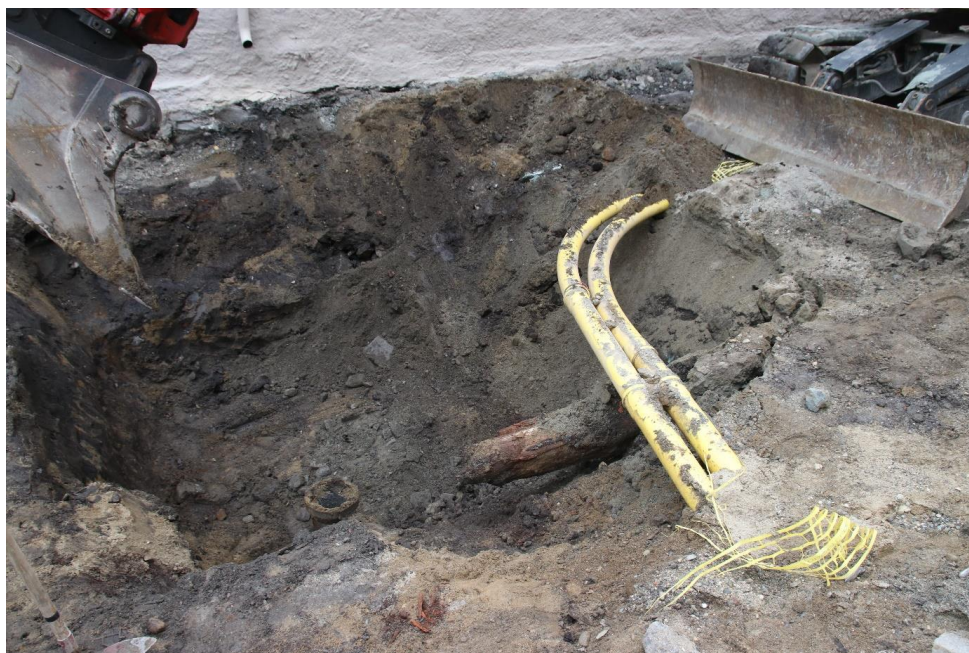
Figur 18. Hull 1 under graving med påvist del av gammelt vannrør i tre. Sett mot N. Da64002_002.

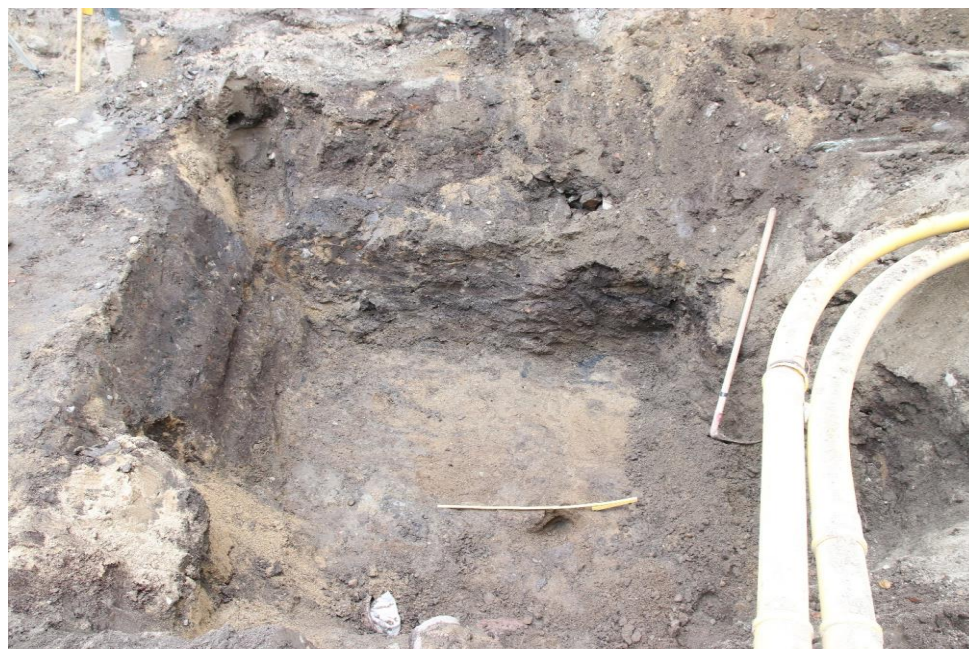
Figur

Nedgravningen ble tømt for den påførte sanden ned til en dybde av ca. 1,80 m under dagens overflate, og overgangen til intakte kulturlag i bunn (figur 19). I bunnen ble det avdekket et brunt grusblandet sandlag - lag 1 - som kan være et mulig *in situ* middelaldersk kulturlag (figur 16 og 19). Maskingraving av Hull 1 stoppet her.

19. Hull 1 ferdiggravd med sandlaget («lag 1») i bunn. Kanten av grøften til hovedavløpsledningen og toppen av selve ledningen ligger like sør for tommestokken som viser 1 meter. Bevarte kulturlag vises i profilveggene i N, V og Ø. Sett mot N. Da64002_003.

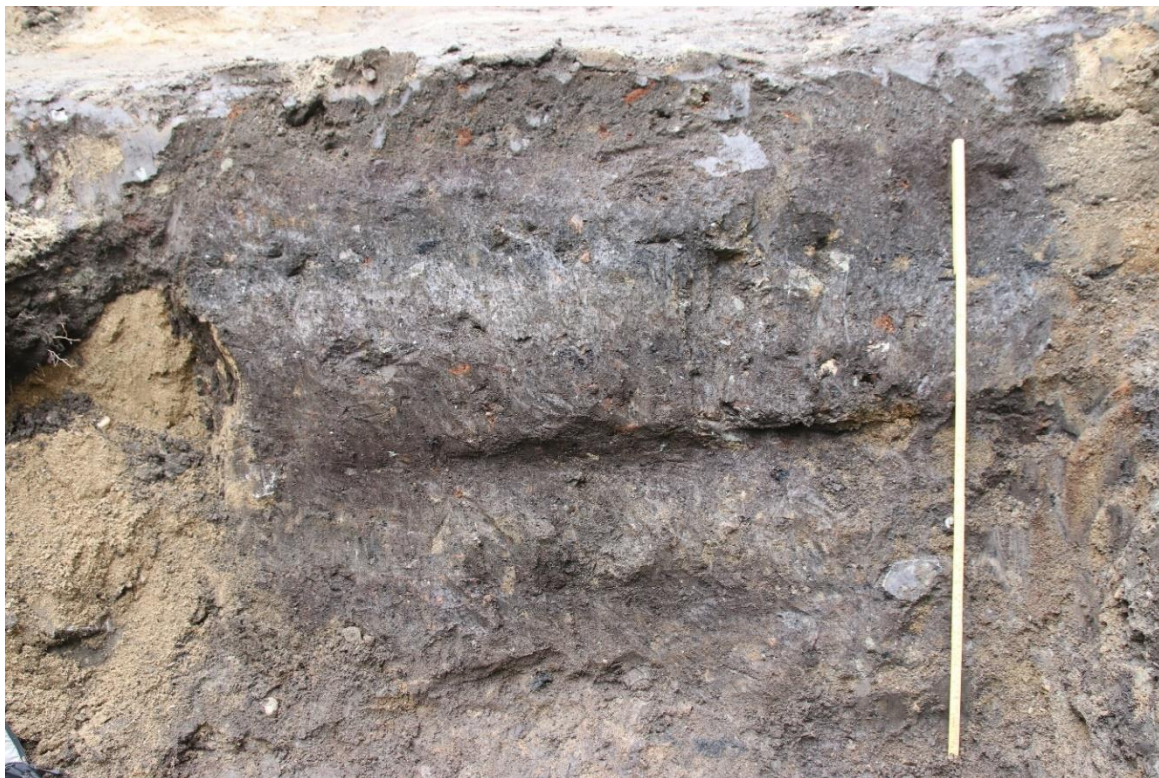
Figur 20. Hull 1. Profilen mot V. Klebersteinsgrytefragmentet synlig nederst til høyre. Sett mot V. Da64002_005.

Profilen i vest målte 1,20 m fra topp til toppen av lag 1 i bunn. Den inneholdt tydelige stratifiserte avsetninger. De øverste ca. 30 cm besto av mørke gråbrun silt-sand avsetninger. Under disse var det overgang til fastere og ganske feite mørkebrune organisk-silt blandete lag med spredt trekull og enkelte trekullhorisonter inn imellom. Lagene inneholdt spredte dyrebein og stein. Det lå et fragment av en klebersteinsgryte ca. 0,80 m under toppen (figur 20 og 25). Det sto vertikalt og kan ha havnet her under igjennfylling av hullet i moderne tid.

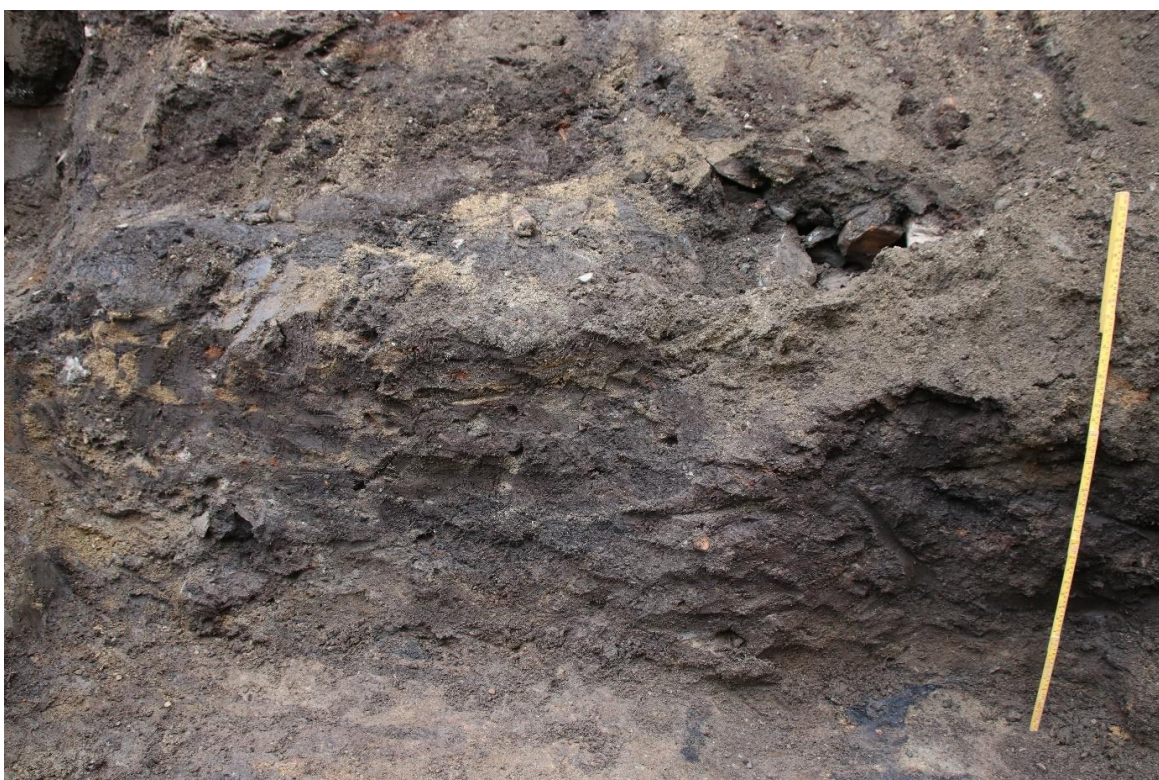
Figur 21. Hull 1. Profilen mot nord. Sett mot N. Da64002_004.

Profilen i nord målte 1,30 m fra topp til toppen av lag 2 i bunn. Profilene inneholdt den samme stratifiserte sammensetning av lag som profilene i vest.

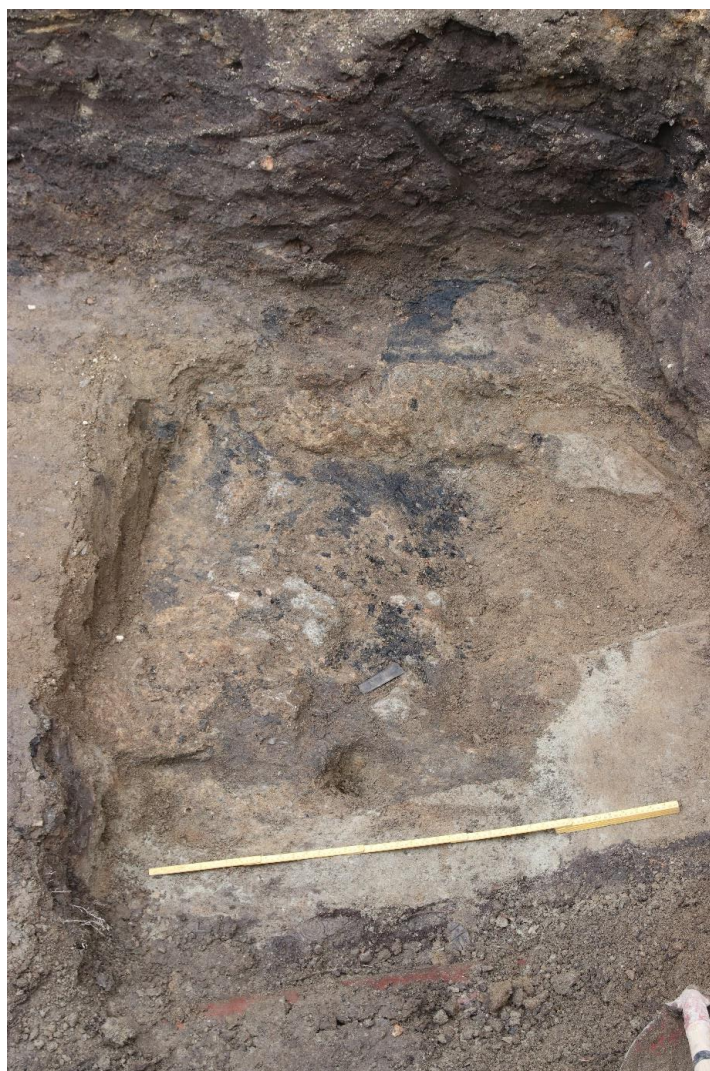
Figur 22. Hull 2. Lag 2 påvist etter fjerning av lag 1. Kanten for grøften for hovedavløpet er synlig i forgrunnen. Sett mot N. Da64002_007.

Sandlaget («lag 1») ble fjernet i Hull 2, og viste seg å være et 0,20-0,30 m tykt lag som trolig ble påført området for å jevne ut over en forsenkning. Under laget ble det avdekket en meget kompakt avsetning («lag 2») (figur 22 - 24). Laget besto tilsynelatende av jernutfelling i bunn, med innslag av klumper med blå leire, enkelte klumper oransje brent leire, og trekull spredt utover laget i varierende mengder på overflaten.

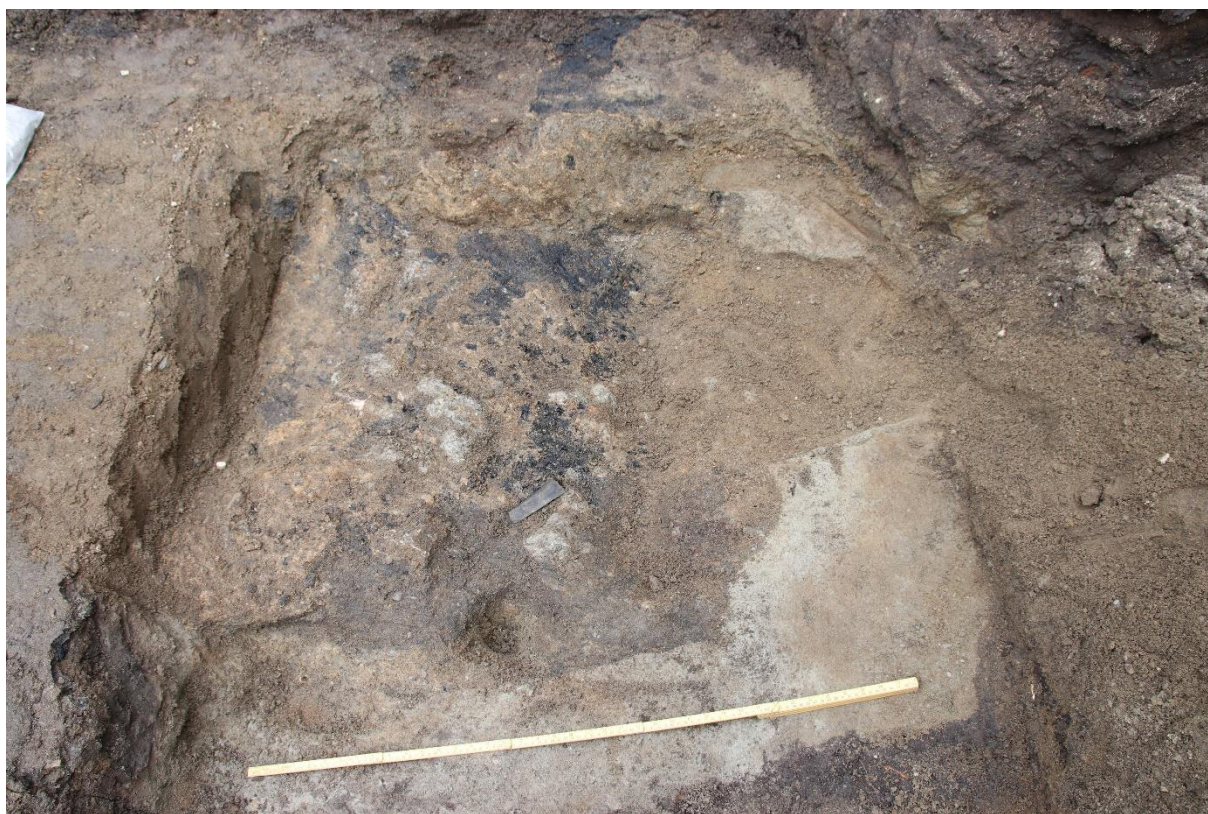
Laget skrånet nedover mot Ø, men i tillegg steg laget bratt vertikalt mot N, der det flatet ut og fortsatte inn i profilveggen. Det antas at dette er forårsaket av at laget har sunket ned i en underliggende nedgravning som har en vertikal kant i N. Det som kan være fortsettelsen østover på denne nedgravningen besto tilsynelatende av et kutt med diagonale kanter mot Ø, fylt med gråbrun sand. Kanten av dette var synlig i et lag med blå leiraktig silt som antas å være toppen av den naturlige undergrunnen på stedet. Høyden på dette var 8,59 moh. Se figur 24 for en forklarende fremstilling av denne situasjonen.

Figur 23. Hull 2: Lag 2 og det lys blå fargete leiraktige siltlaget, mulig naturlig undergrunn. Da64002_006.

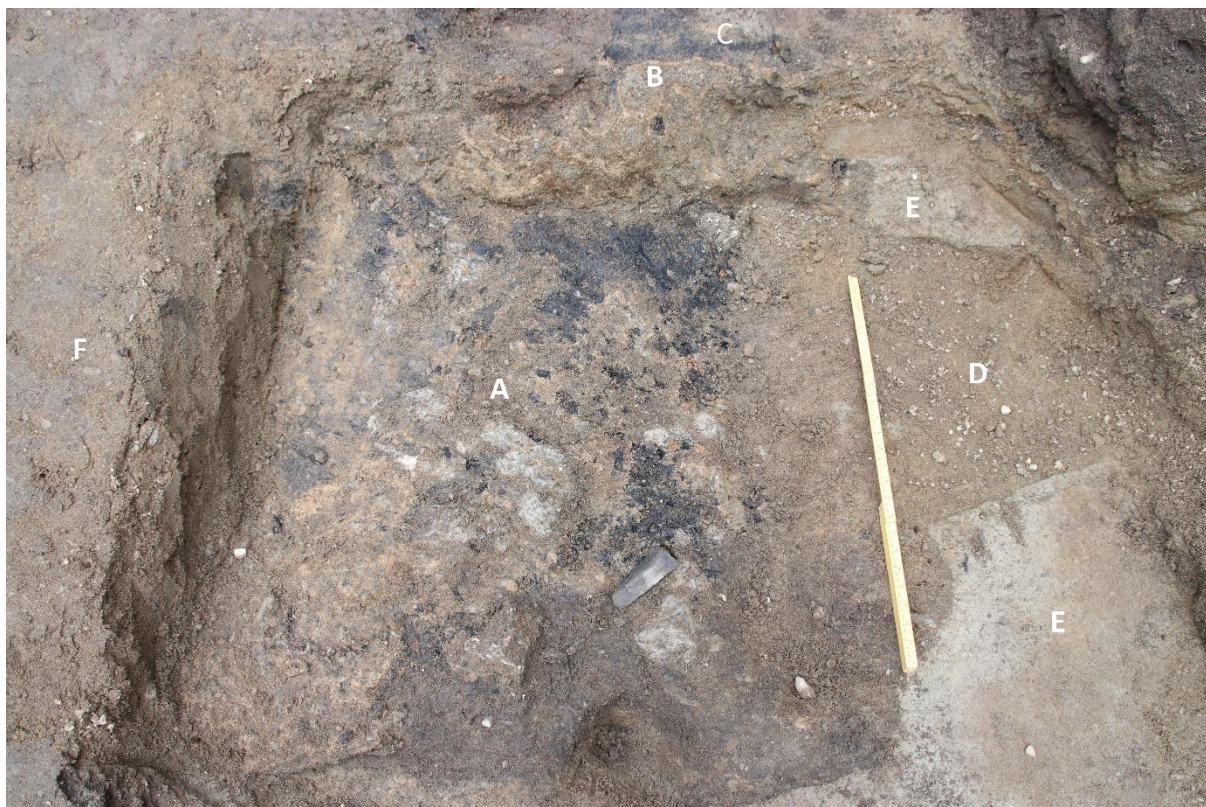
Figur 24. Hull 2. Lagsammensetningen påvist i bunn. Da64002_008.

Beskrivelse til figuren: A: Lag 2 i bunnen av Hull 2, nedsenket i bunnen av en underliggende nedgravning? B: Vertikal del av lag 2 som trolig markerer kanten av den underliggende nedgravningen. C: Horisontalt liggende del av lag 2 – den nordlige fortsettelsen av laget (fortsetter inn i profilen). D: Ikke utgravde rester av lag 1 som trolig ligger i kuttet til et innsnevret smalere parti av den underliggende nedgravning. E: Myk og glatt blå leiraktig silt - naturlig undergrunn? F: Gjenstående ikke-utgravd del av lag 1.

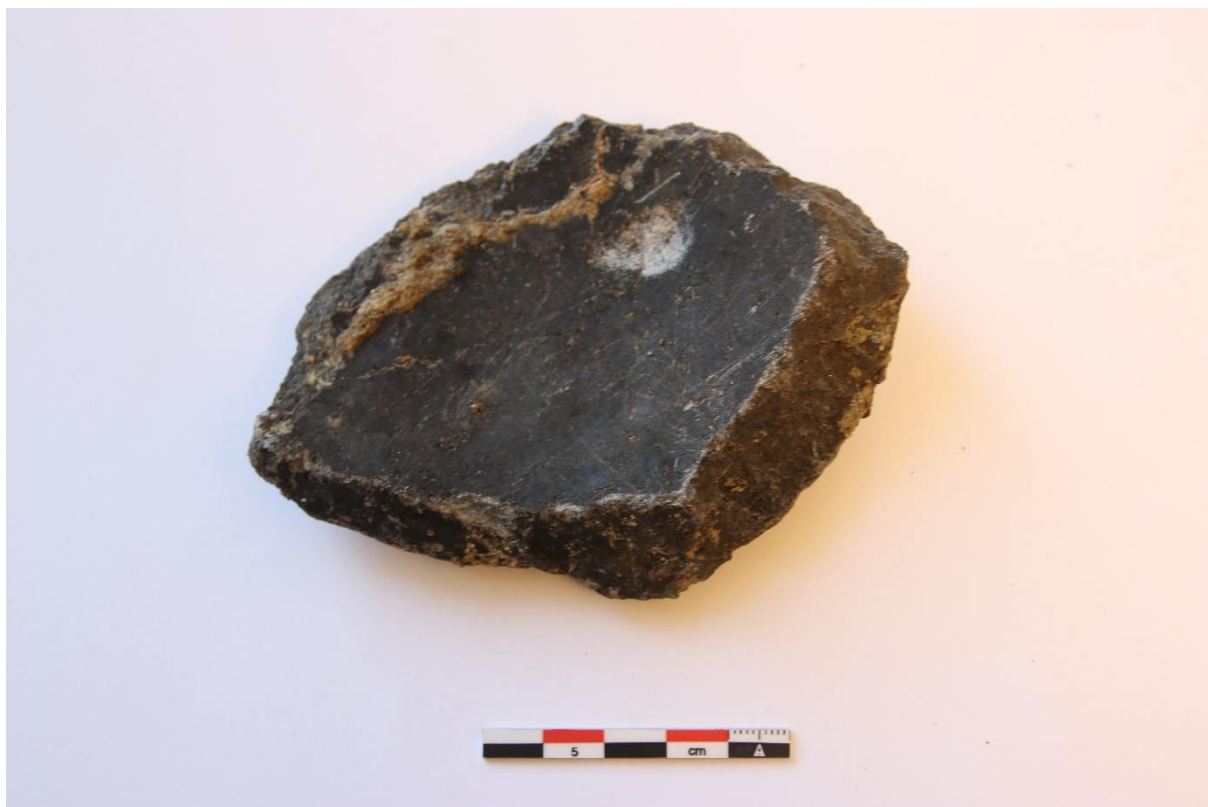
Det ble funnet et fragment av en klebersteinsgryte i vestre profilen til Hull 1. Fragmentet er trolig en del av en gryte Lossius type B med en meget bred dateringsramme fra ca. AD 1000 til 16/1800-tallet (figur 25).

Figur 25. Fragment av klebersteinsgryte. Da64002_023.

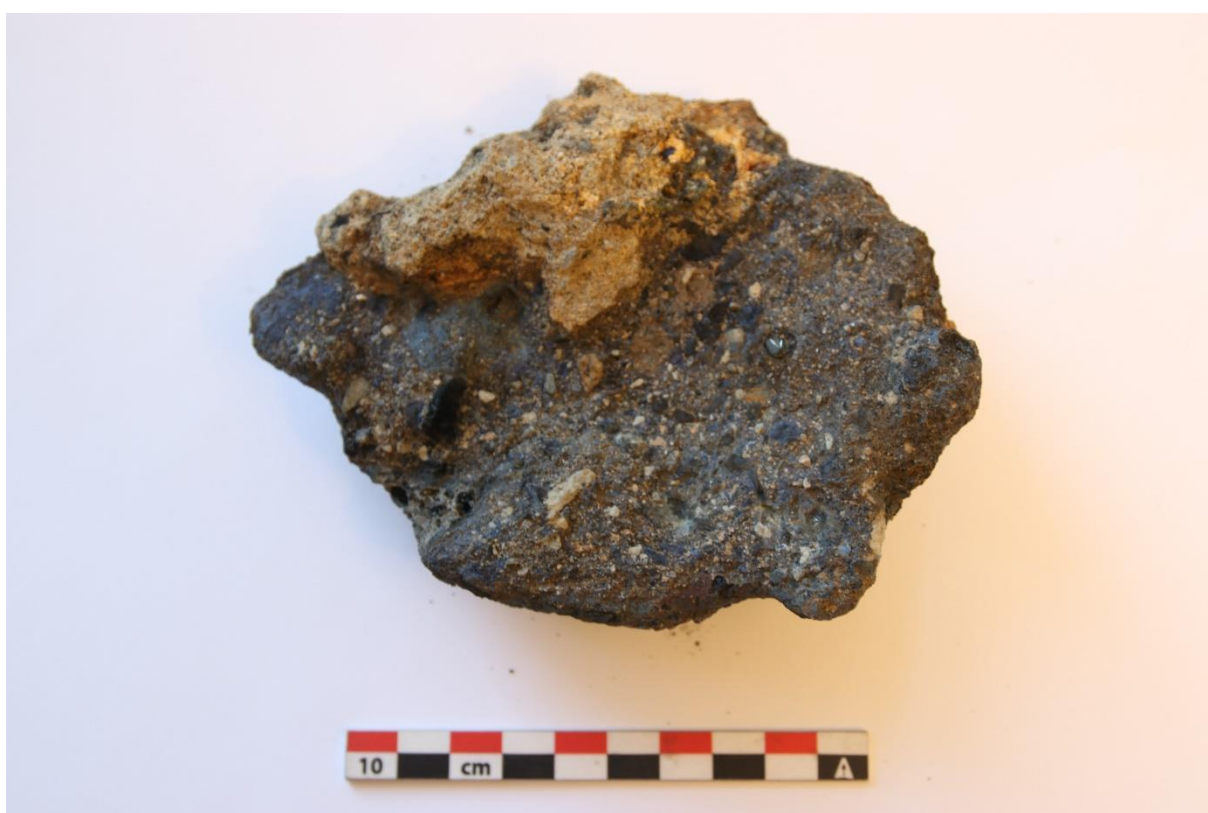
Et skålformet plano-konvekst bunnslegg ble funnet i lag 2 i Hull 2 (figur 26 – 27).

Figur 26. Bunnsagg (sett ovenfra). Da64002_024.

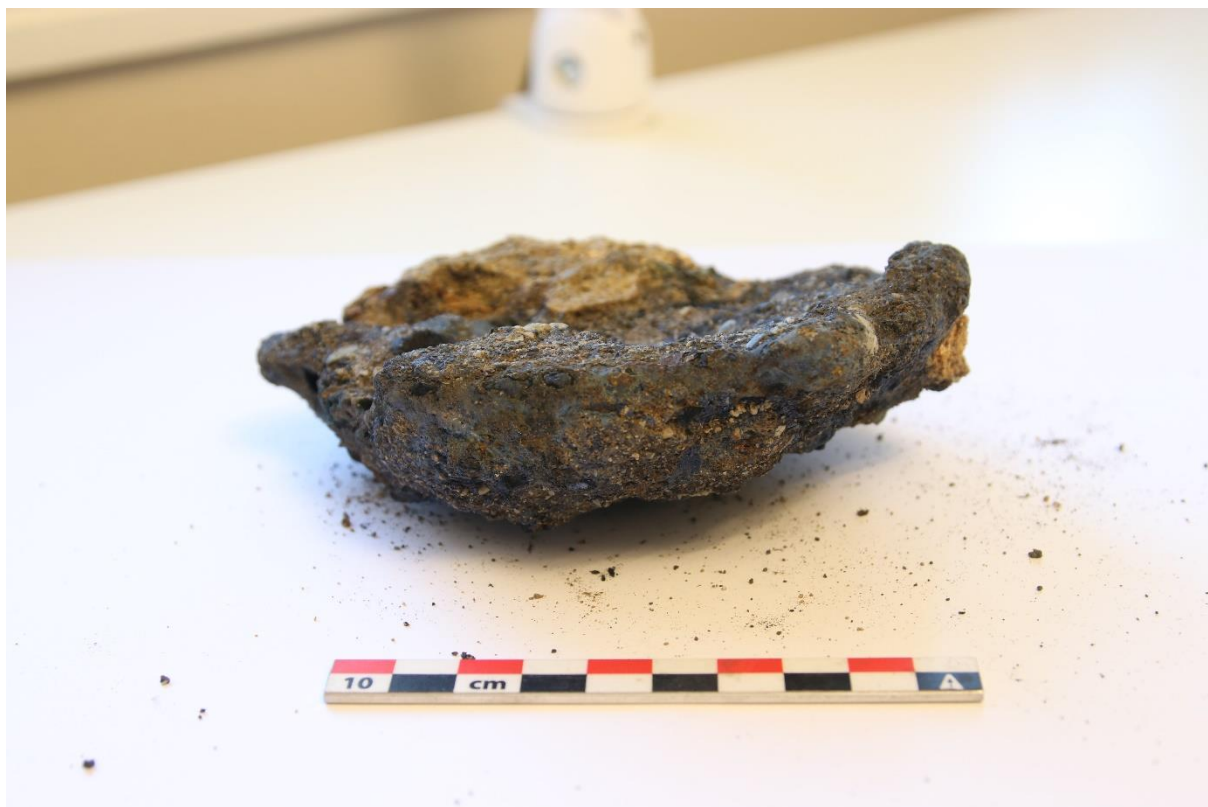
Figur 27. Bunnslag (sett fra siden). Da64002_025.
