TA 2020/16 THOMAS ANGELLS HUS, BISPEGATA 4

Arkeologisk overvaking og etterkontroll i samband med graving for oppgradering av gardsrommet i Thomas Angells hus, Bispegata 4, Trondheim kommune, Trøndelag

Tidemansen, Kjersti

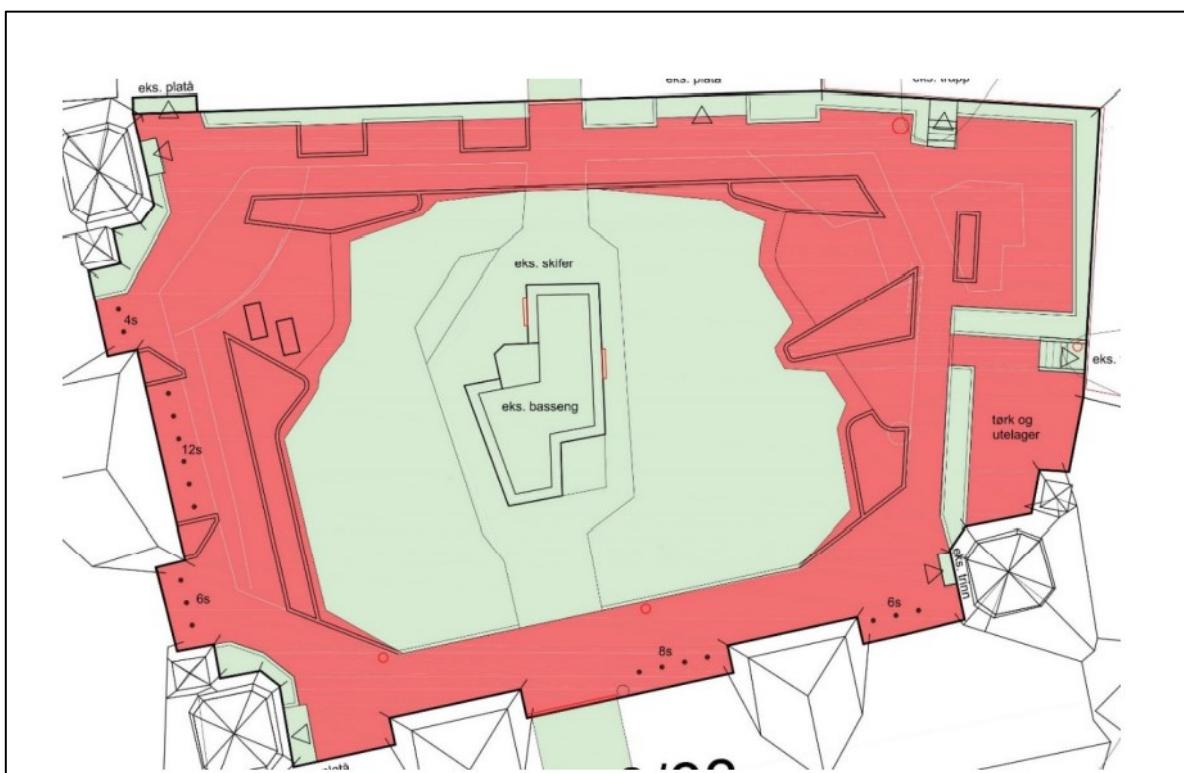
Figur 1: Utsnitt av graveplanen viser tiltaksområdet med raud markering. Utarbeidd av PLAN arkitekter.

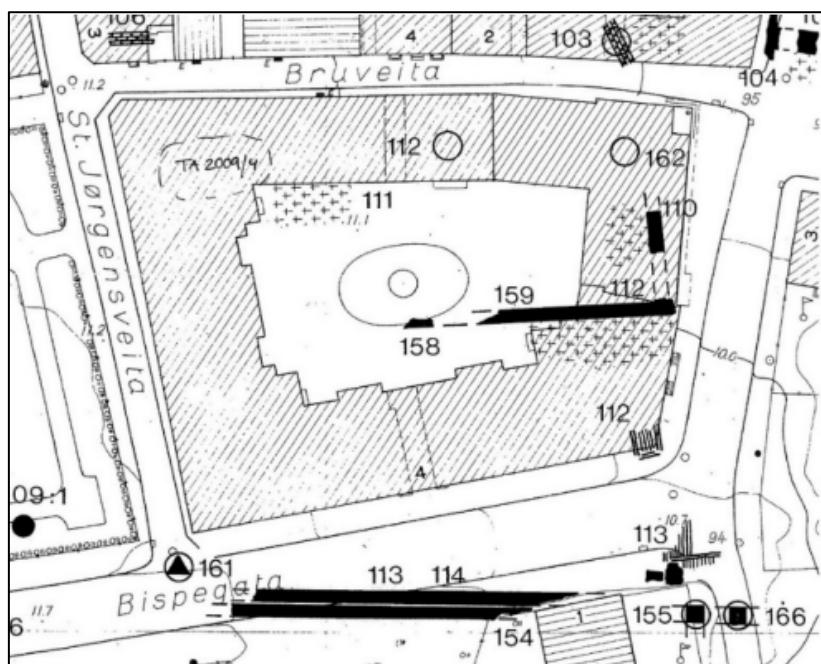
Figur 3: Utsnitt av kart over Bispegata 4 med markeringar av eldre registreringar innanfor eigedomen og i nærområdet. Nummera refererer til eldre registreringar av arkeologiske funn og strukturar i grunnen. Mørk strekmarkering er oppmålte murar i grunnen. Krossar er markeringar av skeleutfunn/graver. Gravleggingar er også funne i sørvest, sjá figur 3 for markering av tiltaksområdet under. Kartet er henta fra NIKU sin rapport 2009/3 (firetalet i kartet er feil), og denne undersøkinga er markert i det nordvestre hjørnet av Thomas Angell sitt hus.

Dei tidlegare påviste murrestane i Thomas Angells hus (sjå figur 3 nedanfor) var delvis grave fram og fjerna i siste halvdel av 1800-talet og i 1902. Murane ga ikkje direkte grunnlag for å seie at dei stammar frå ei kyrkje, sjølv om gravleggingane nær murane tidlegare har vore satt i samband med ei kyrkje. Murrestane kan også forklaraast som leivningar etter klosterbygningars kring ein klostergard med gravleggingar i garden og krossgangen (Lunde 1977:59-79). Gravleggingar er i tillegg påvist i dei nordvestre og sørvestre delane av bygget og gardsrommet, sjå figur 3 og 4 nedanfor (TA 1998/18 med referansar, TA 2009/3 med referansar).

I det nordvestre hjørnet av Thomas Angell sitt hus (figur 3 ovanfor) er det tidlegare gjennomført ei arkeologisk undersøking på kjellarplan og i grunnen under kjellaren. Undersøkinga påviste ytterlegare gravleggingar og aktivitetsspor på staden datert til vikingtid og tida før klosteret var etablert (TA 2009/3).

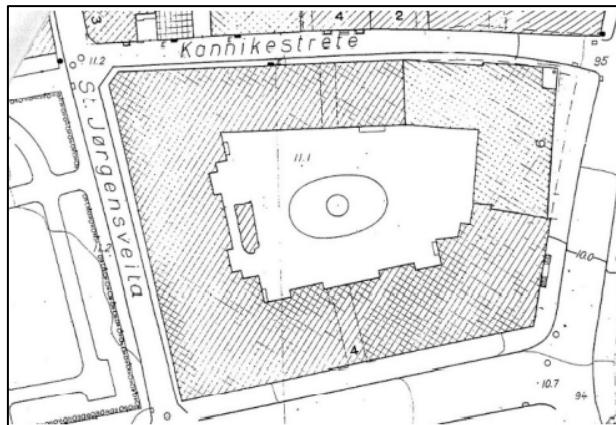
Figur 4. Utsnitt av kart frå NIKU sin rapport TA 1998/18, som viser ein undersøkt del av gardsrommet i samband med nedgraving av ein oljetank. På området var det påvist kulturlag og tre lag med gravleggingar (skråskravur).

Det er utført ei rekke eldre registreringar i gardsrommet, men lite frå etter 1900. Det var difor svært lite detaljert kunnskap om dei arkeologiske strukturane i grunnen. Dette gjaldt spesielt kunnskap om djupner og utstrekning på kulturlag og strukturar, og nyare inngrep i den austre delen av gardsrommet i Thomas Angell sitt hus, som var aktuelt i det nye tiltaket. Frå midtre og vestre del har arkeologiske overvåkingar dei seinare tiåra gjeve meir oversikt. Til dømes er det i det sørvestre hjørnet av gardsrommet grave ned ein oljetank i 1950. I nordre del av grøfta var det kulturlag ned til ei djupne på 1,8 meter, og under dette kom tre lag med skjelett. Ved utskifting av oljetanken i 1998 var det berre observert forstyrra massar og nokre disartikulerte bein. Det undersøkte området var 8 x 2,7 meter (sjå figur 4 nedanfor) (TA 1998/18).

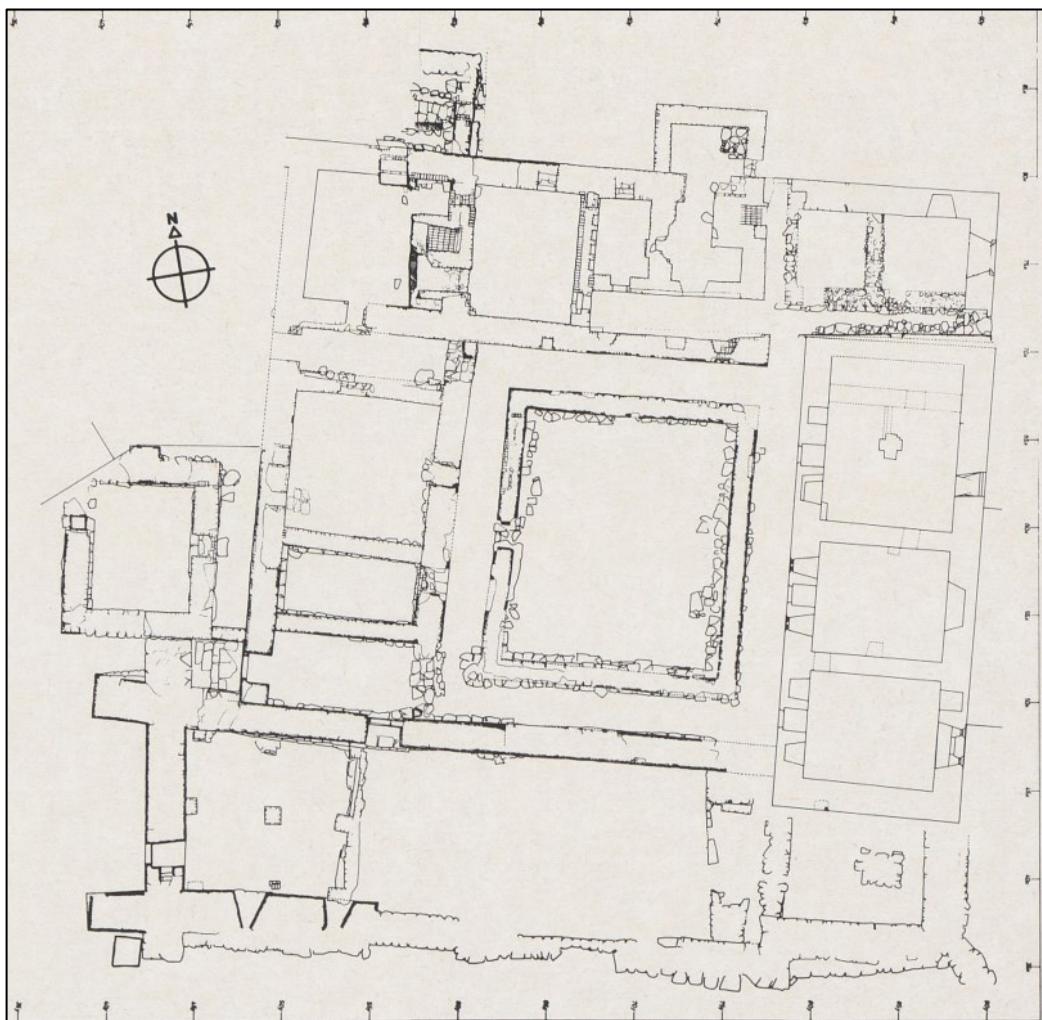
Fig. 5. Døme på klosteranlegg, dominikanarklosteret (Olavsklosteret) i Oslo. Bygningane er organisert i ein firkant kring klosterhagen og klostergangen i midten. I Olavsklosteret var kyrkja i sør, og kyrkjegarden mot aust. Kjøken, matsal og kanskje varmerom og vaskerom mot nord, truleg kapittelsal, bibliotek og skrivestove mot aust. I vest kanskje samtalerom, eit rom som kan ha fungert som våpenhus ved nordinngangen til kyrkja og eit portrom som kan ha vore hovudinngangen til klosteret frå gateløpet i vest. Henta frå Hommedal (1987:129-154), men figuren er her vridd i forhold til originalen for å få nordpila opp. Samanteikning: A.T.Hommedal 1984.

Klosteranlegga i mellomalderen generelt hadde i hovudsak ei fast utforming med bygningar plassert slik at dei danna ein firkant (figur 5), med berre mindre variasjonar mellom klosterordenane. Klosterkyrkja var som regel i nord, og gravstaden nord for kyrkja. Leiara i klostra kunne også blir gravlagd i kyrkja, kapittelsalen og i korgangen innanfor klosterfirkanten. Det var møterom, skrivestove og samtalerom i aust (kapittelsal, scriptoriet, parlatoriet). Sovesalen (dormitoriet) kunne ligge i etasjen over desse romma. I sør var det kjøken og matsal (refektorium). I vest budde lekbrørne/systrene, dei som hadde gått i kloster, men ikkje var teke opp munkar/nonner enda (Ekroll 1997:37-38). Frå dominikanarklosteret i Oslo, Olavsklosteret, ser ein også at tilhøvet til eksisterande og nærliggjande bygningar har spelt inn på organiseringa av romma og bygningane i klosterfirkanten. Der låg kyrkja i sør (figur 5) (Hommedal 1987:129-154).

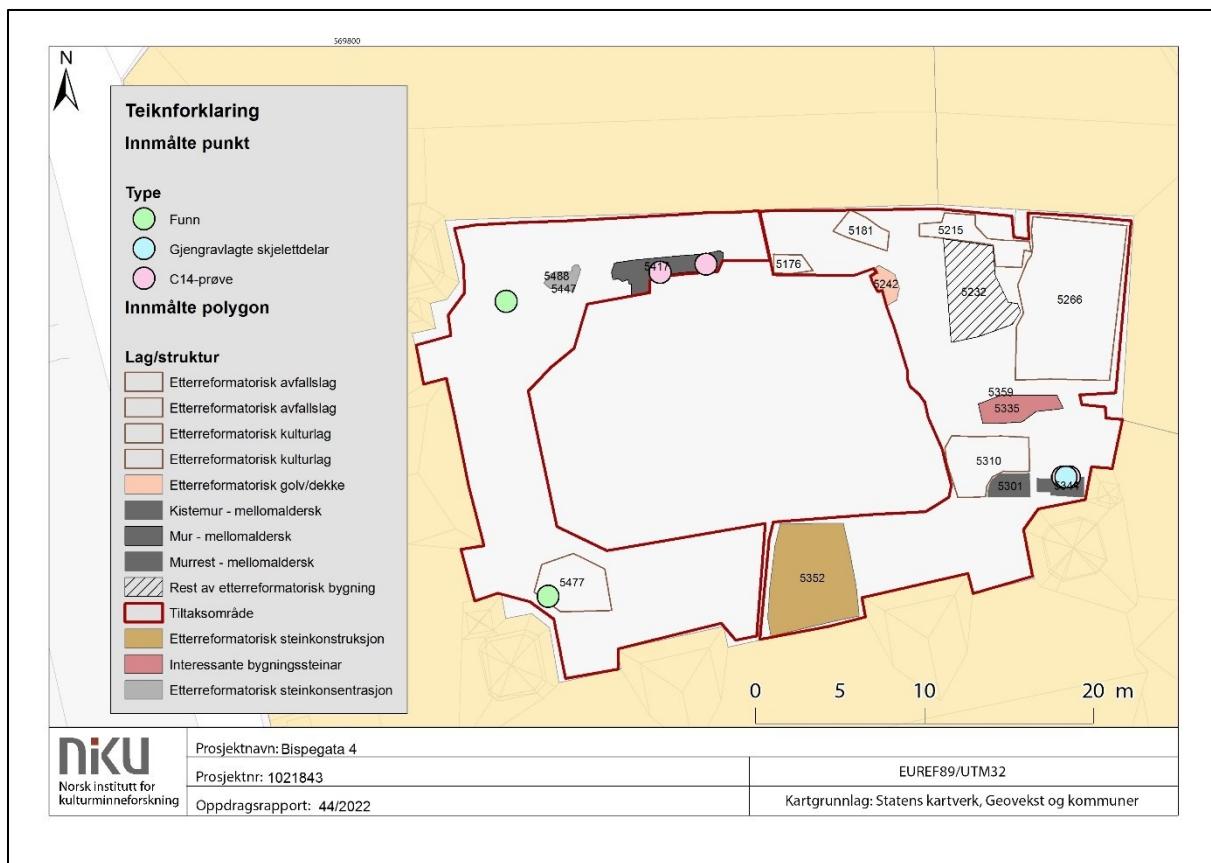
Figur 6. Kart over tiltaksområdet med innmålte strukturar og kulturlag. Desse er nummerert med Intrasis-id'ar.

På tiltaksområdet ellers er det dokumentert omrota kulturlag, restar av etterreformatoriske strukturar, intakte etterreformatoriske kulturlag og stadvis moderne massar. I dei yngre kulturlaga og omrota massar på området har vi funne hogd kleberstein og grønstein. Det var også funne ein del av ei mogleg gravhelle av kalkstein. Disartikulerte skelettrestar vart funne på to punkt i tiltaksområdet (figur 6).

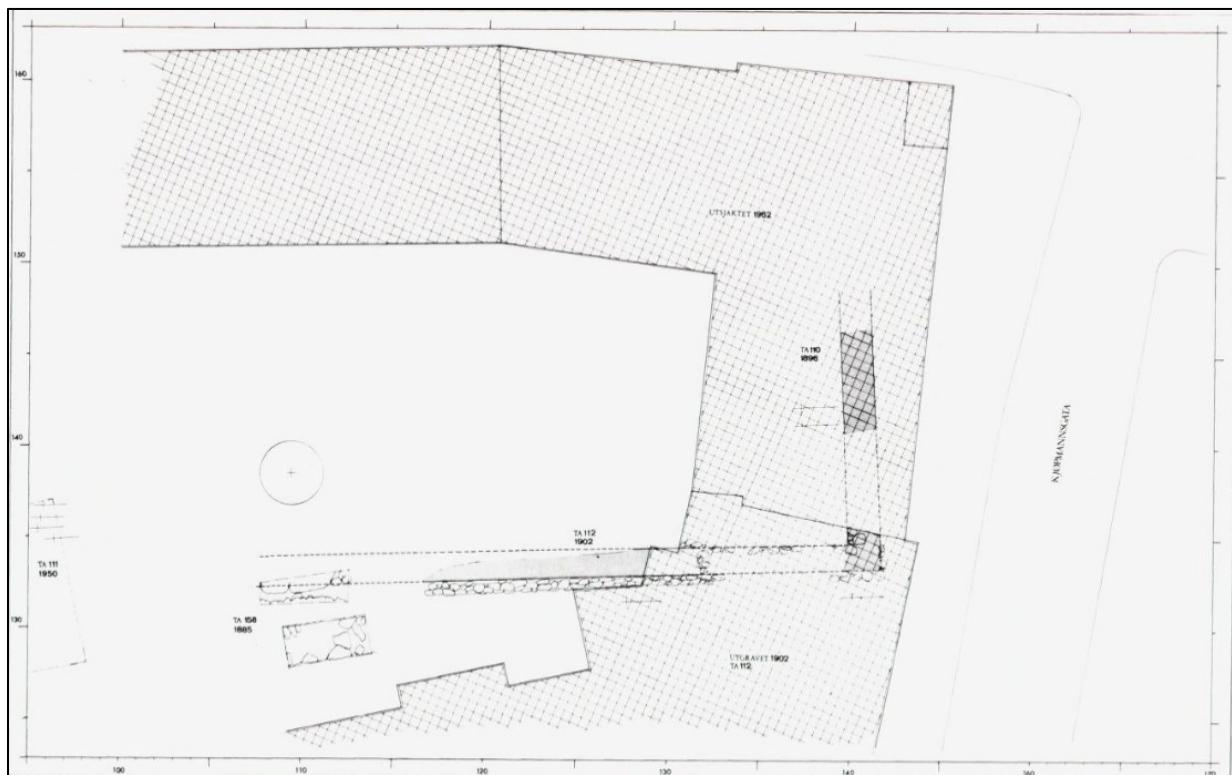
Fig. 8. Etter Lunde 1977:77. Plan etter teikningar av W. Bergstrøm og N. Ryjord over murrestar som var avdekka i 1885, 1896 og 1902 i Thomas Angells hus sitt søraustre hjørne. Teikna av Roede, Lunde/Brzozowski.

Etter det som var kjend frå tidlegare undersøkingar i Thomas Angells hus var dette murverket dels avdekka og fjerna i 1885, 1896 og 1902 (figur 8) (Lunde 1977:77). I forkant av den arkeologiske overvakainga var det forventa meir intakte kulturlag og eventuelle mindre strukturar i den austre delen av gardsrommet, men det var låge forventningar til at det var bevart murrestar såpass grunt som innanfor tiltaket sitt gravedjupne på 0,4 meter.

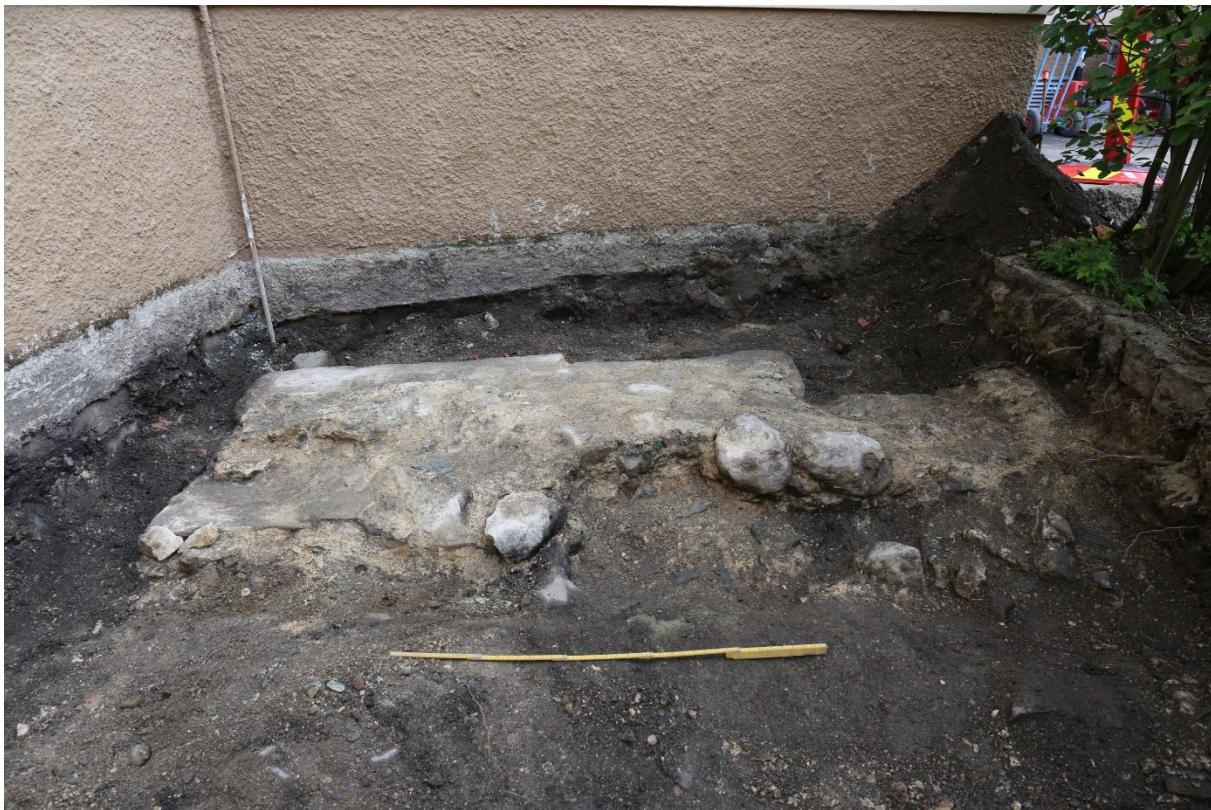
I dag går det ein låg mur med ein hekk nord-sør over det aust-vest gåande murverket vist på figur 8. Aust for hekken vart det avdekka ein kistemur med delar av ytre og indre vangar bevart. Den er fylt med stein og kalkmørtel. Store, rektangulære steinblokker i kantane mot sør og nordaust. Lengdemål på desse er 88-120 cm. Framgravd høgde på steinane var 10-15 cm. Mot vest manglar steinar i vangane i 79 cm lengde mot sør. Mot nord manglar steinar i vangane i 160 cm lengde.

Figur 9. Kistemuren sett mot sør. Foto: Da63992_23.

Muren er A-V orientert, og forsvinn som nemnt inn under hekk i vest (figur 9). Restar av mellomaldersk murverk fortsett vest for hekken (figur 12). Kistemuren ligg svært tett på den stående bygningen Thomas Angells hus mot aust og sør. Total lengde mellom bygningen og hekken er 2,95 meter, og total lengde på kistemuren er ca. 2,77 meter. Toppen av muren låg ca. 33 cm under overflata. Muren er 1,15 meter brei målt nord-sør i aust. Den er smalare i vest på grunn av manglende steinar i vangane og yngre inngrep (figur 10, 12).

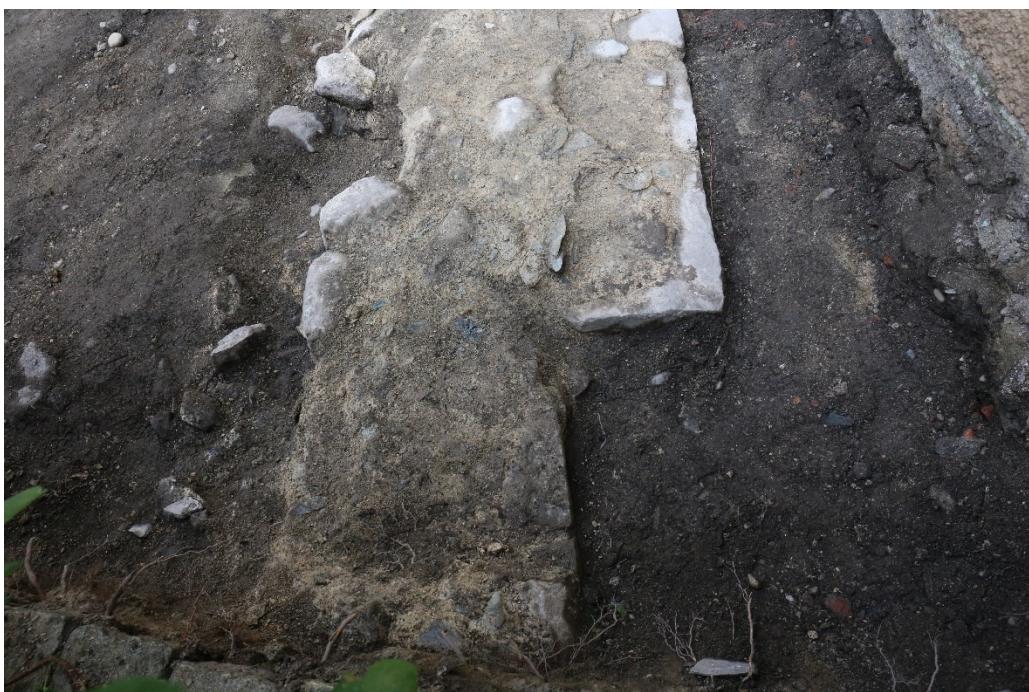
Figur 10. Vestre del av kistemuren sett mot aust. Foto: Da63992_37.

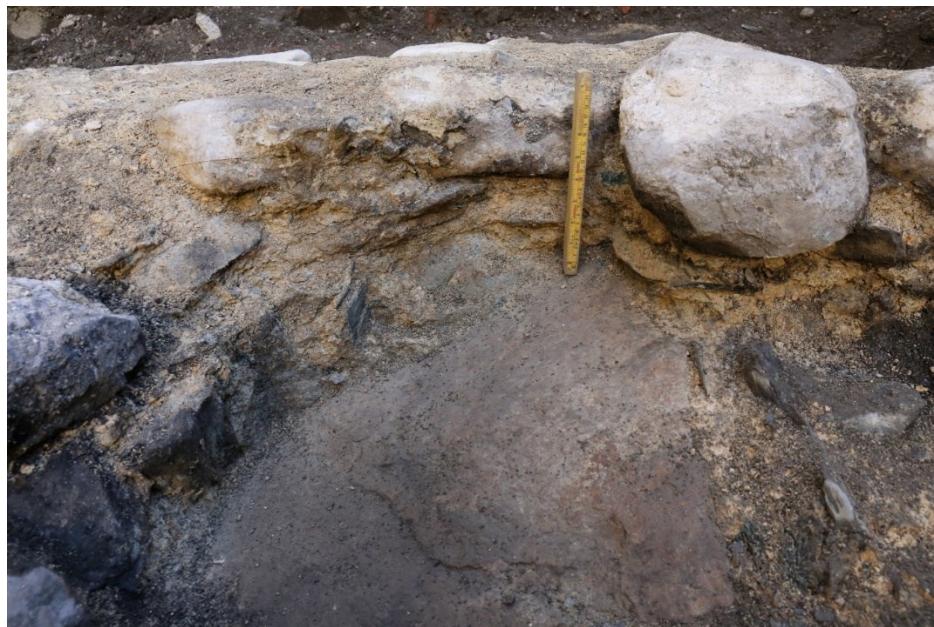
I det eine inngresområdet ca. midt på muren i nordre kant kom det fram toppen av ei stor steinblokk ved oppreinsing. Denne ligg på 20-37 cm under toppen av den framgravde kistemuren, og såg ut til å strekke seg frå den nordre kanten av muren og godt innover mot midten (figur 11).

Figur 11. Det yngre inngresområdet i kistemuren etter oppreinsing sett mot sør. Ei større steinblokk ligg i muren fra den nordre kanten og godt innover mot midten av muren. Foto: Da63992_062.

Det var teke ut to C-14 prøver frå mortelen i muren (prøveid. 5342 og 5343). Desse var teke frå profilen der muren tidlegare er forstyrra med inngrep (figur 11). Profilen vart reinsa grundig opp, og prøvene vart teke ut frå små linser med trekol i mortelen. Den eine prøva vart sendt til datering (prøveid. 5342). Resultatet var dessverre mislykka, da kolet var for skjørt til å tåle forbehandling på laboratoriet (UBA-47205). Ein har da ikkje kome noko nærrare den sannsynlege alderen til muren, men typen murverk, kistemur, er mellomaldersk.

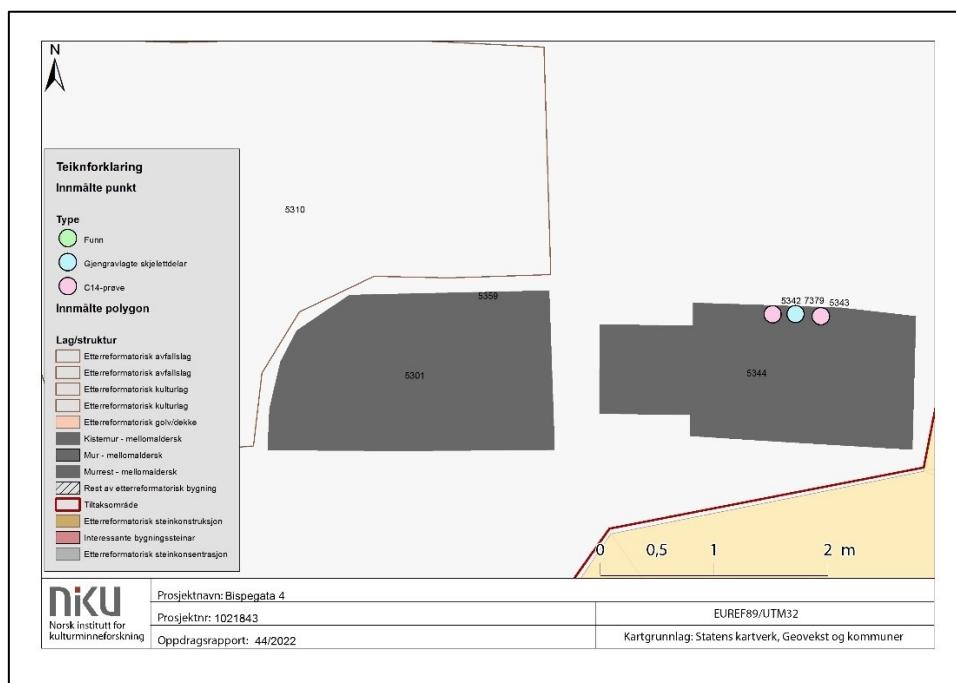
Figur 12. Kart med kistemuren og murrestenen søraust i gardsrommet i Thomas Angells hus.

Vest for den nord-sør gåande muren og hekken kom det fram restar av mellomaldersk murverk (kistemur) også på ca. 0,4 meter djupne under overflata, og i forlenging av kistemuren 5344. Den er også orientert aust-vest (figur 12, 13).

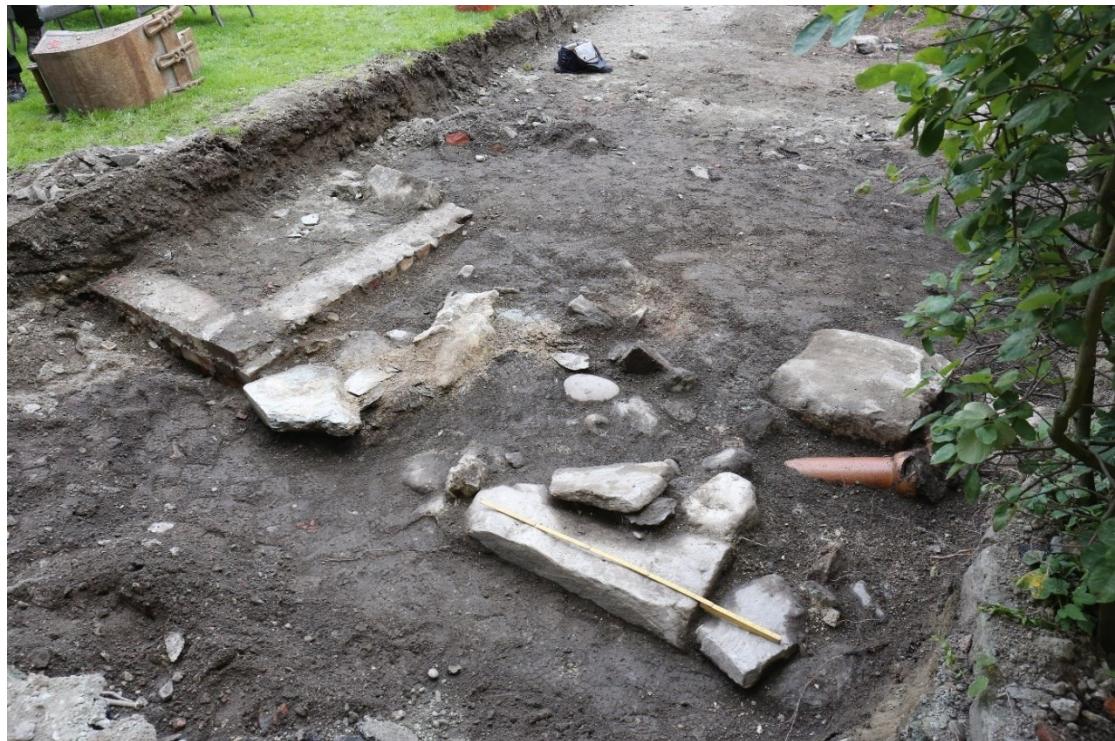
Figur 13. Rest av mellomaldersk kistemur vest for hekken i det søraustre hjørnet av Thomas Angells hus. Vest ved teglsteinsfundamentet er det bevart kalkmørtel. Foto: Da63992_032.

Muren måler ca. 1,5 meter nord-sør i austre del, der den er best bevart. Det ligg dels kraftige steinar i vangane, mot sør ein Stein på 85 cm lengde aust-vest og med tydeleg hogd kant (figur 14). Mot nord måler ein Stein i vangen ca. 52 cm. Murrestane måler totalt ca. 2,5 meter aust-vest.

Mot vest er ein del av kistemuren bevart med kalkmørtel (figur 13). Lengste mål på denne delen nord-sør er 1,15 meter. Breiaste mål aust-vest er 0,6 meter. Ei steinhelle der måler 35 x 50 cm, og kanten mot sør er tydeleg hogd med to innrissa kryss (figur 15).

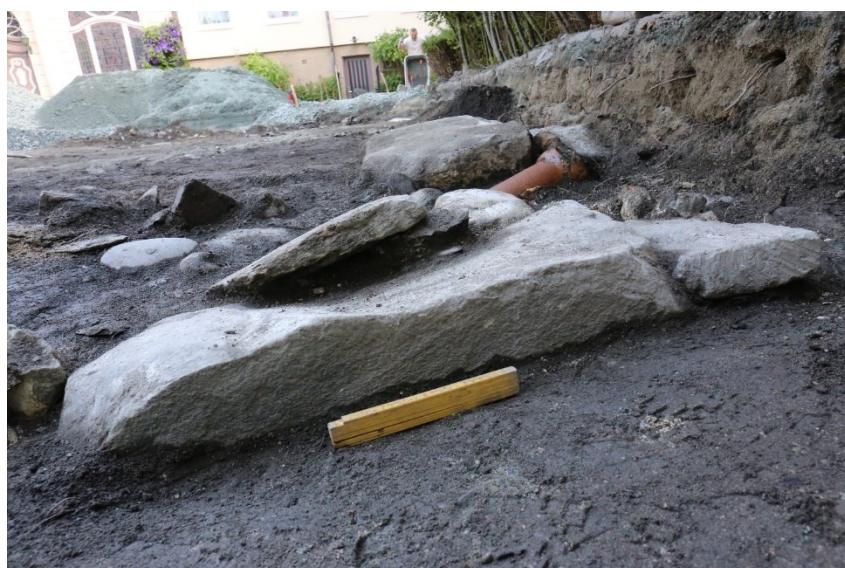
Figur 14. Kraftig Stein med hogd kant i murrestenen sin søre vang. Foto: Da63992_051.

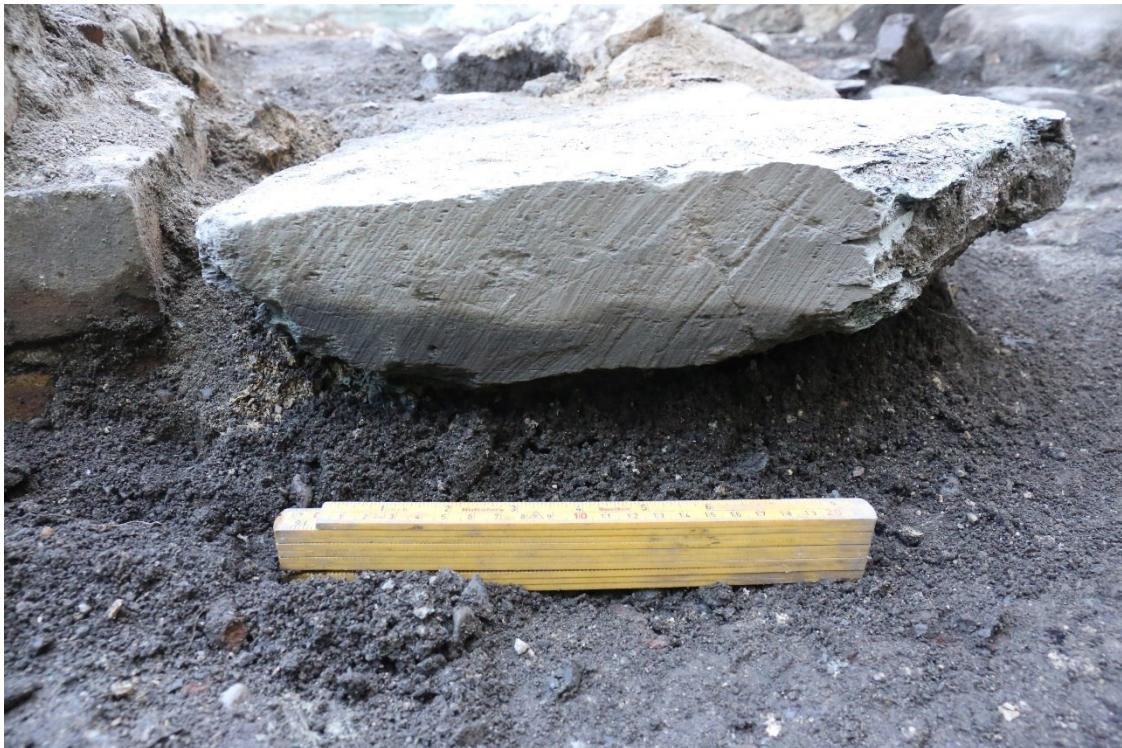
Figur 15. Steinhelle i murdelen som er bevart med kalkmørtel. Den har hogd kant med to innrissa kryss. Foto: Da63992_049.

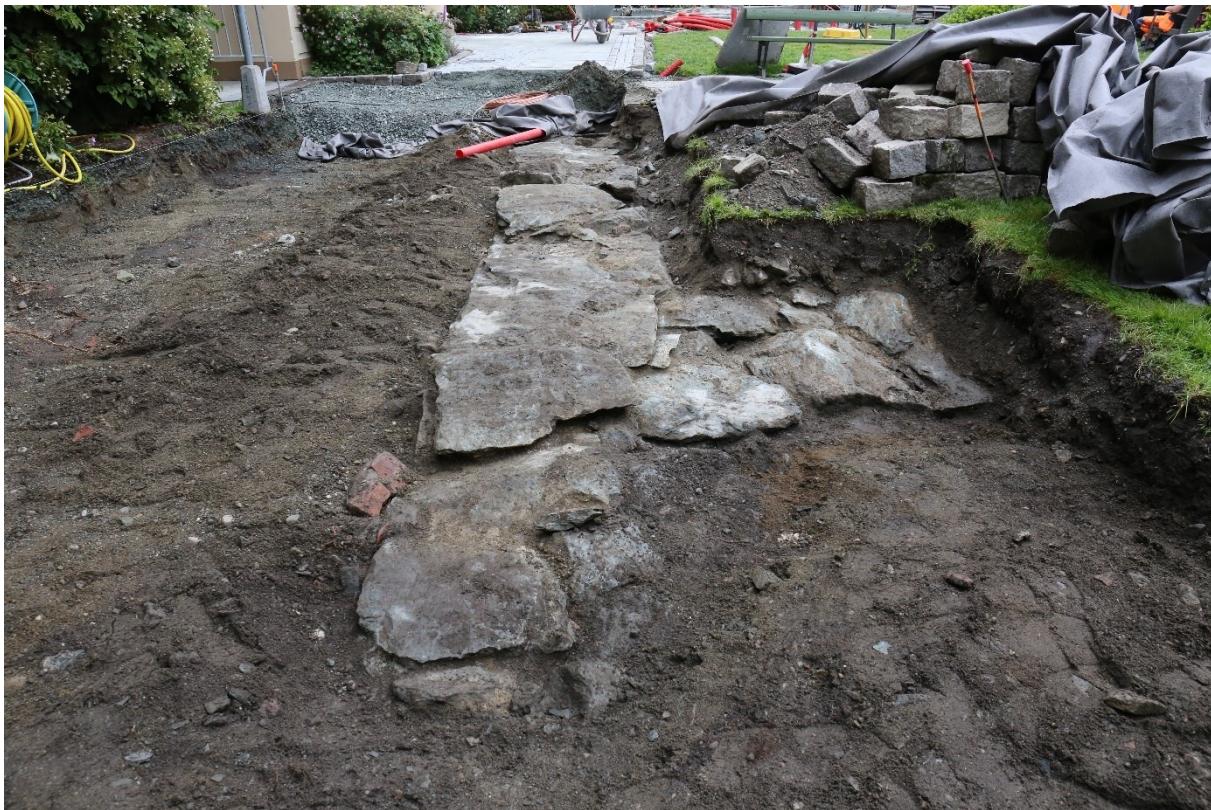
Muren av stein og kalkmørtel kom fram 30-34 cm under toppen av overflata. Massane over var 15 cm matjord, og 13 cm grusblanda grå sand med mykje stein og rivingsmassar. Det var ein del grønstein i massane.

Figur 16. Muren nordvest i gardsrommet sett mot aust. Den har ein tverrgåande mur i vest. Foto: Da63992_095.

Den aust-vest gåande muren er også bevart i ca. 1 meter lengde vidare vestover frå vinkelen/hjørnet med den tverrgåande muren, men den er der litt dårlegare bevart. Lengde ca. 1,10 meter (figur 16).

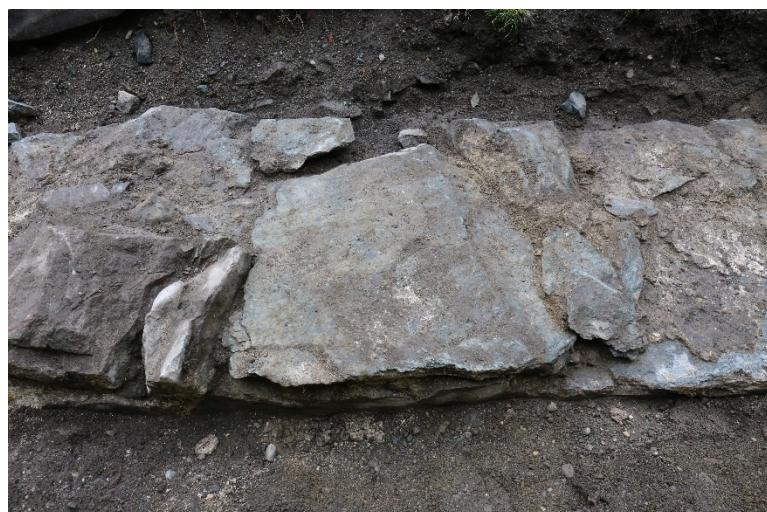
Muren er ca. 1,1 meter brei, og 6,6 meter lang. Den er orientert aust-vest. På den avdekkja toppen av muren ligg det steinheller (figur 17). Desse er firkanta til uregelmessige i form, og dekte heile murbreidda (figur 16, 17). Ei firkanta helle i vest målte 0,8 x 1 meter. Steinhellene såg ikkje ut til å vere sekundære, dei låg lagvis delvis i mørtel eller kant i kant med felt med mørtel. Muren bestod også av mindre heller/steinar under dei større steinhellene (figur 18).

Figur 17. Døme på steinhelle på toppen av den bevarte muren. Sett mot sør. Foto: Da63992_089.

Steinhellene kan vere lagt som eit avrettningsskift for å stabilisere murverket, og få ei jamn flate til å legge neste skift. Muren under steinhellene er truleg ein kistemur (Regin Meyer, personleg melding).

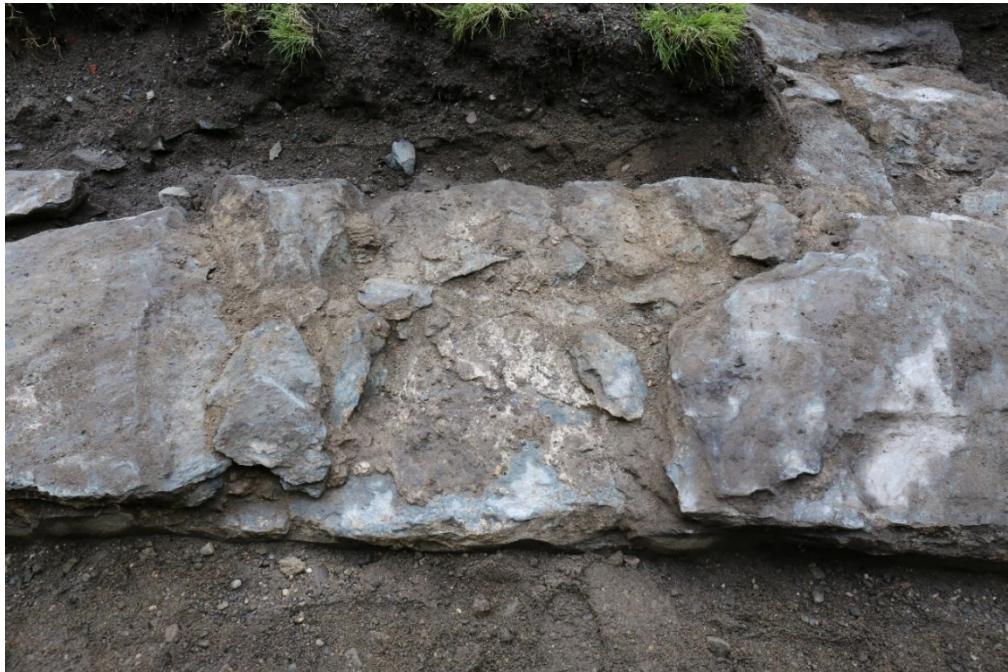
Figur 18. Steinhellene på toppen såg ut til å ligge i kalkmørtel. På denne delen av muren mangla hella i toppen, og ein ser kistemuren under. Sett mot sør. Foto: Da62992_088.

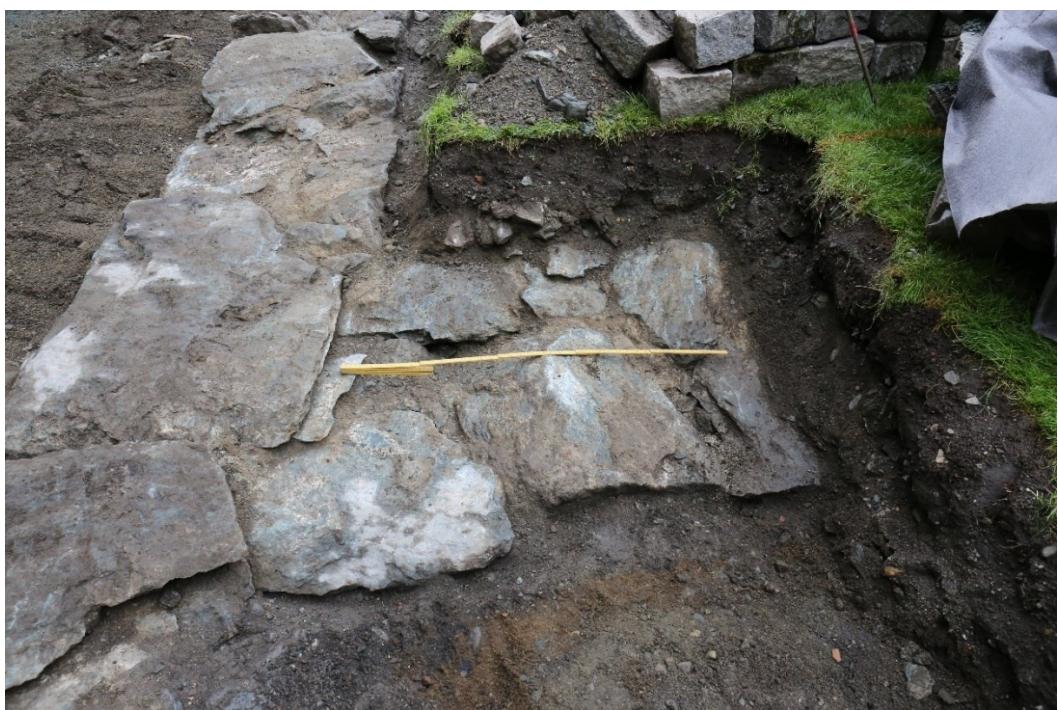
Muren har ein tverrgåande mur i vest (figur 19, 21), slik at murane dannar eit hjørne. Denne nord-sør gåande muren er 0,8 meter lang og 1 meter brei. Det såg også ut til å vere ein tverrgåande mur i rett vinkel som treffer på den aust-vest gåande murens øvre kant i aust. Grensa til tiltaksområdet stoppa der, så ein fekk ikkje avdekka meir mot sør og aust i denne omgang. Dei nord-sørgåande murane kan vere bevart inn mot det midtre partiet av gardsrommet. Dersom det er tilfellet at murane strekkjer seg sørover, dannar dei eit rom med ei indre breidde på ca. 3,5 meter.

Figur 19. Den tverrgåande muren i vest. Murane danna reit hjørne. Sett mot aust. Foto: Da63992_83.

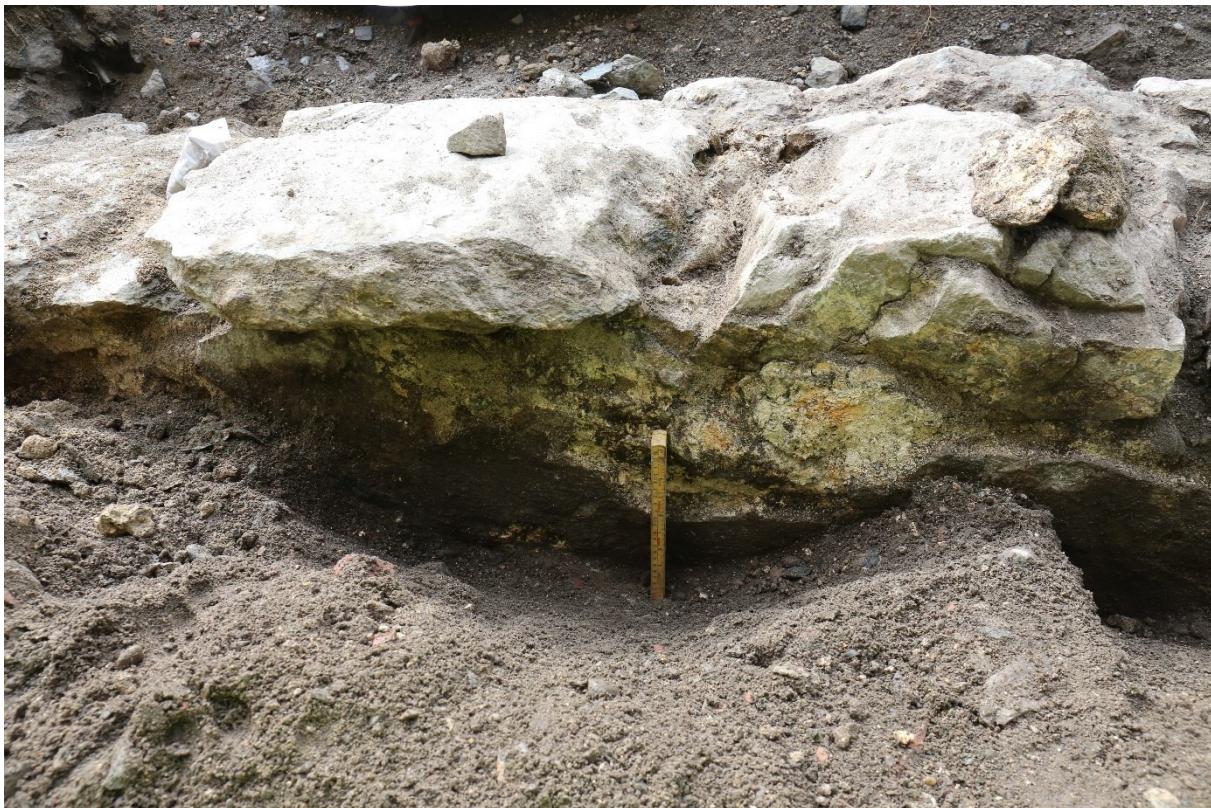
Muren fortsatte vidare ned i grunnen. Total framgravd høgde på muren var ca. 40 cm (målt frå topp Stein). Overflata på den nordre sida av muren såg nærmest pussa ut, med flate heller festa i mørten. På graveområdet nærmest muren låg det kulturlag, som også fortsatte ned i grunnen (figur 20). Kulturlaget i toppen var truleg etterreformatorisk, men det er sannsynlig at eldre kulturlag er bevart lengre ned i grunnen.

Figur 20. Den nordre kanten av muren sett mot sør. Sida av muren framstod pussa, og med steinheller festa i mørten. Kulturlag nærmest muren. Foto: Da63992_097.

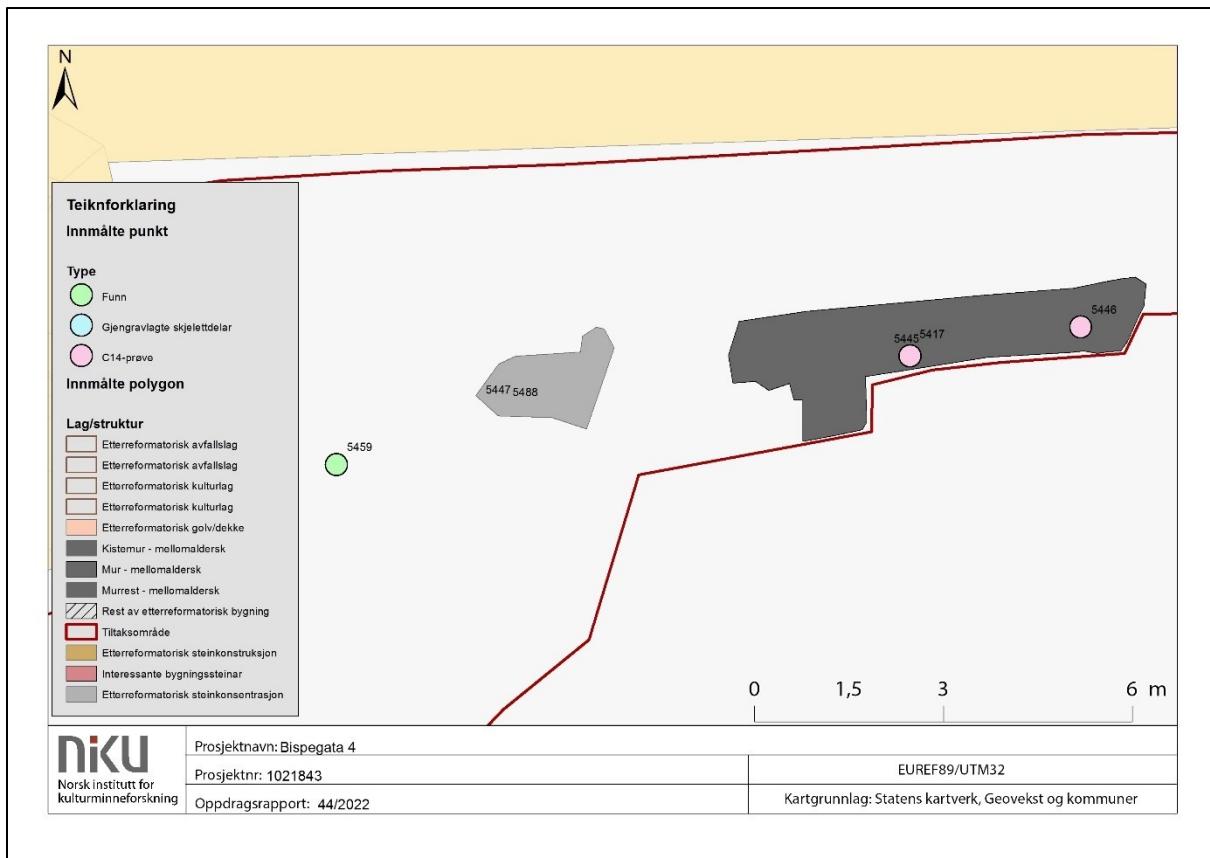
Det var teke ut to prøver frå mørten til ^{14}C -datering, id. 5445 og 5446. Prøvene var teke frå toppen av muren (figur 21), og mørten vart reinsa grundig opp før det vart teke ut massar til prøve. Det var omtrent ikkje synleg trekol i mørten i denne muren, samanlikna med muren id. 5344. Prøve id. 5445 vart sendt til datering, som fekk resultatet 694 ± 26 BP, 1273-1386 cal AD (2 sigma) (UBA-47206). Resultatet er svært interessant, og godt innanfor klosteret si driftsperiode i mellomalderen (sjå under historikk). Framtidige undersøkingar av murverket og fleire dateringar vil korrigere/utfylle kunnskapen om muren sin sannsynlege alder.

Figur 21. Kart over muren i den nordvestre delen av gardsrommet i Thomas Angells hus. Tverrgående murar i aust og vest kan vere bevart sørover frå tiltaksområdet si grense og innunder plenområdet i sør.

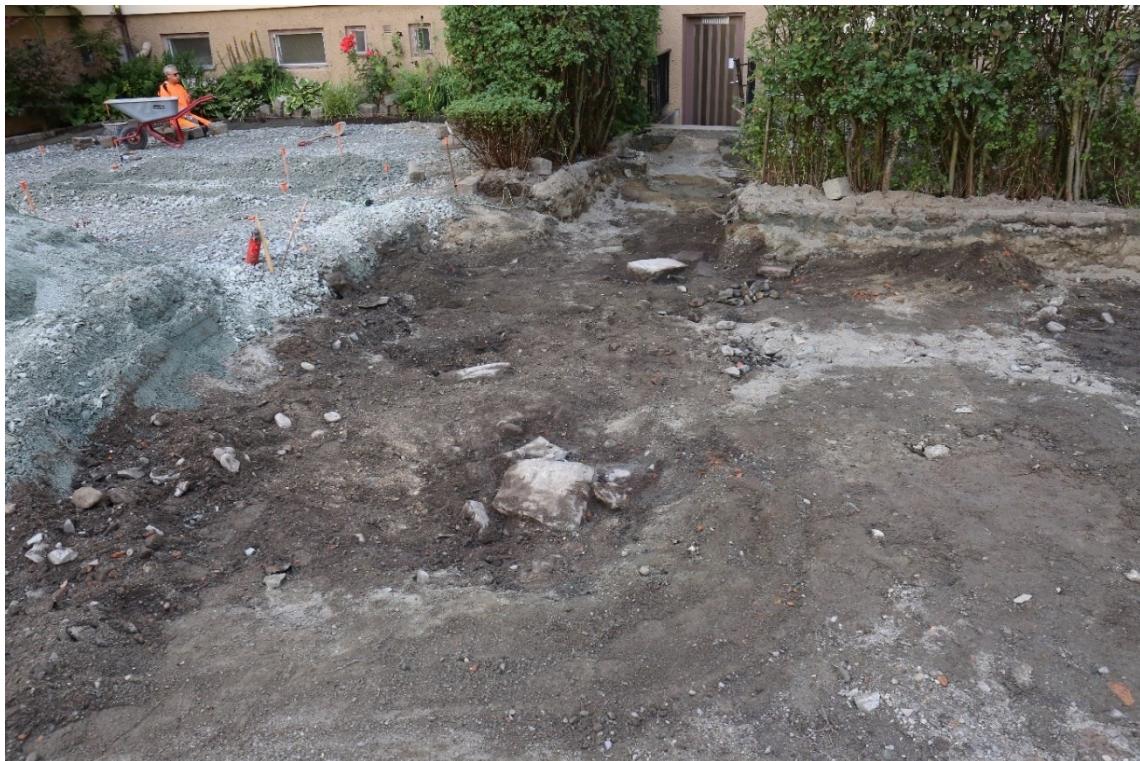
Eit par meter nord for kistemuren og murrestenen i den søraustre delen av gardsrommet er eit område med mørtel i laget og konsentrasjon av interessante steinar (id. 5335) (figur 22). Lengst aust ved "inngangen" mellom den nord-sørgåande hekken og ein aust-vest gåande hekk; samling av tre steinar og ein stein i tillegg trekt litt attende mot sør (figur 23). Den største steinen er hogd kleberstein, 24 x 48 cm. Framgrave høgde på denne var 12 cm, og den fortsatte ned i grunnen. Fin og glatt overflate. I massane kring denne samlinga var ein god del grønstein, den eine med moglege hoggespor.

Figur 22. Område med konsentrasjon av interessante, hogde steinar og kalkmørtel i laget nord for kistemuren og murresten sør aust i gardsrommet i Thomas Angells hus. Den vestre konsentrasjonen er i midten på biletet med kalkmørtelblanda massar til venstre, den austre lengre bort ved hekken. Sett mot aust. Foto: Da63992_42.

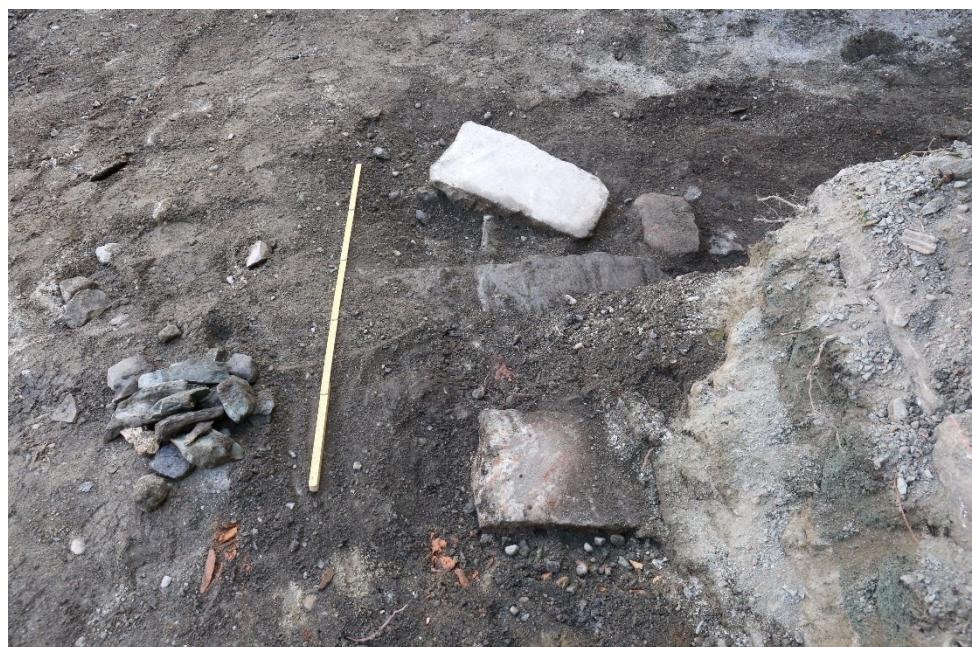
Figur 23. Område mellom hekkane i aust som er interessant å undersøke nærmere ved framtidige arkeologiske undersøkingar. Steinane er jordfaste, og kan representere spor eller restar etter steinkonstruksjonar. Øvst ein fint hogd kleberstein. Foto: Da63992_47.

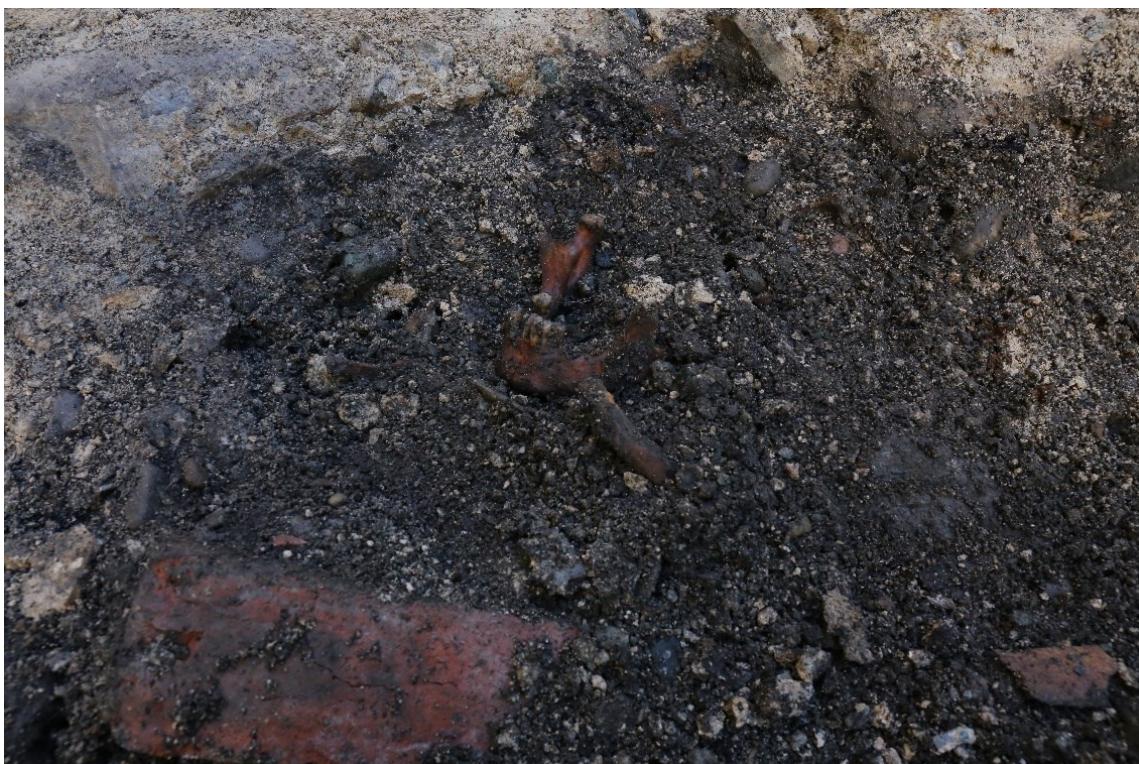
I søraust kom det fram, under oppreinsing av inngrepsområdet i kistemuren sin nordre kant, disartikulerte skjelettdelar i omrota kulturlag (figur 24). Skjelettdelane vart gjengravlagt i striesekk inntil muren på staden (figur 25).

Figur 24. Disartikulerte skjelettdelar i omrota kulturlag i inngrepsområde i nordre kant av kistemuren søraust i gardsrommet. Foto: Da63992_18.

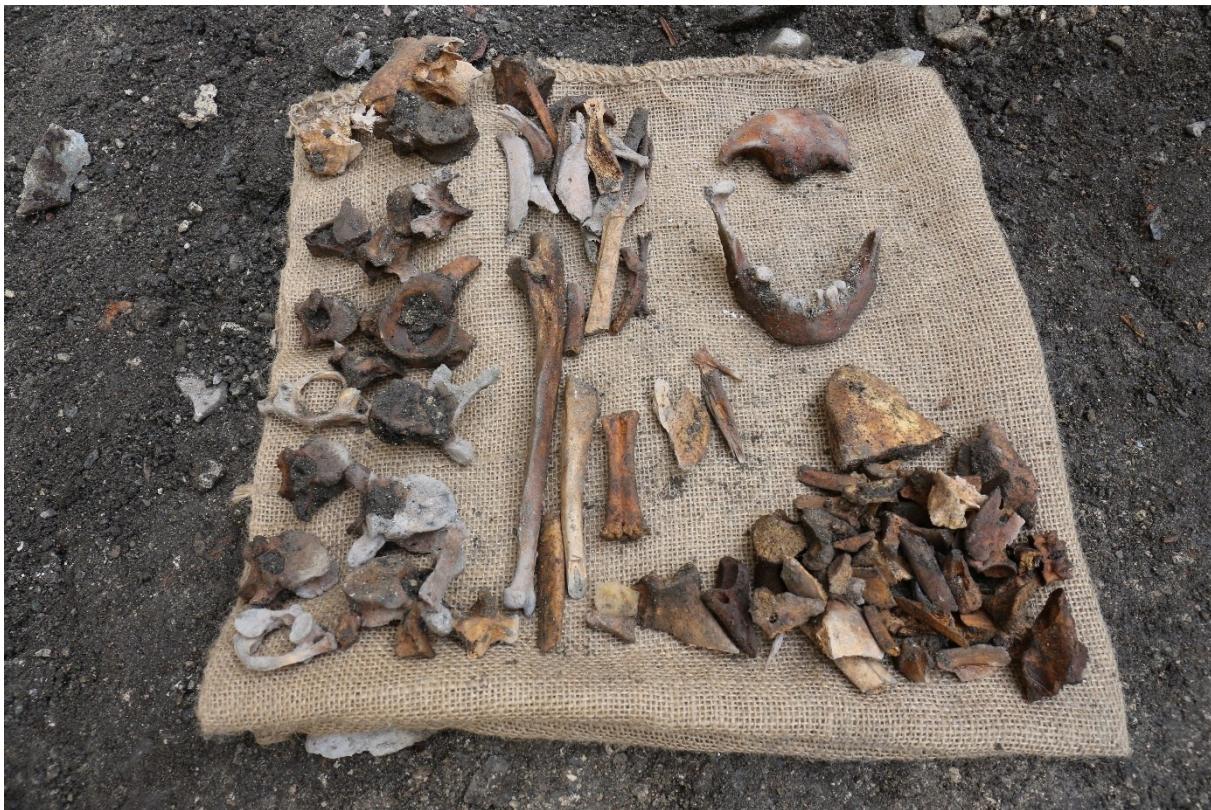
Foto: Da63992_19.

Figur 25. Den totale mengda disartikulerte skelettdelar som vart reinsa fram frå det forstyrra området i nordre kant av kistemuren sør aust i gardsrommet. Delane vart gjengravlagt i striesekk inntil muren.

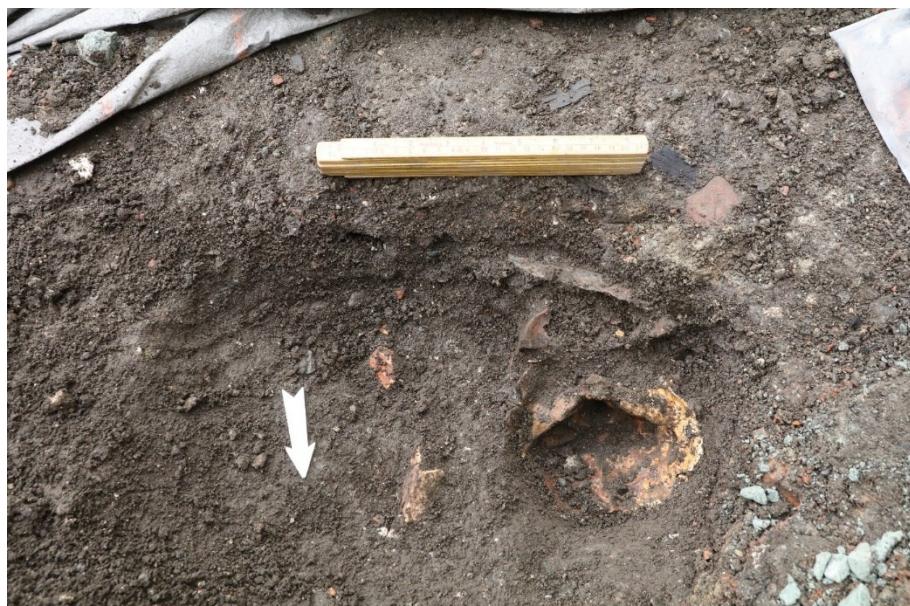
I den nordvestre delen av gardsrommet kom det opp eit kranium på 0,3 – 0,4 meter djupne. Det var truleg disartikulert og deponert i massane, men det vart berre delvis grave fram under overvakinga. Kraniet stakk opp i omrota massar av sand og kulturlag av humushaldig, mørkbrun siltsand, og vart liggande på staden (figur 26).

Figur 26. Kranium i omrota massar nordvest i gardsrommet i Thomas Angells hus. Foto: Da63992_109.
